# Asbestinventarisatetest

Lijsterbessenlaan 32, 3090 Overijse

Attestnummer : 20260128-000342.000

## Niet-asbestveilig

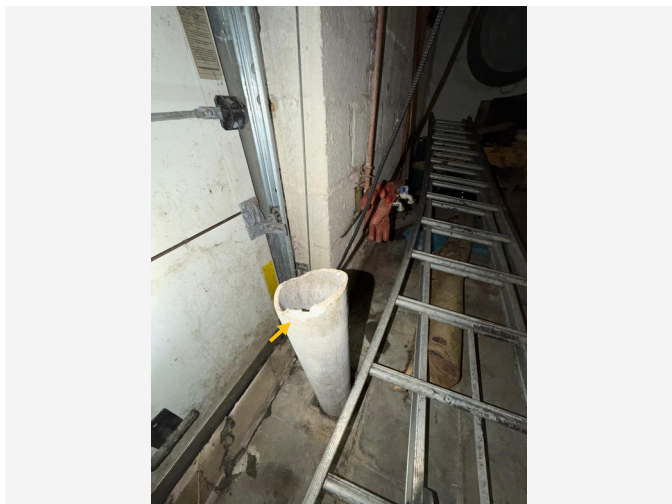
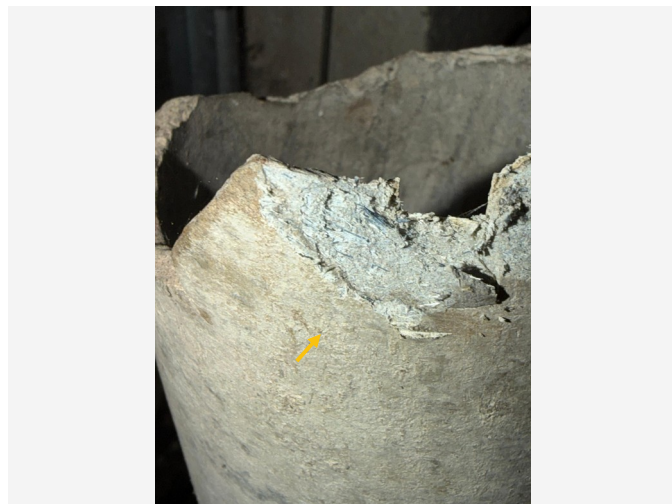
**Dringend verwijderen**

Eindbeoordeling materiaalrisico	Hoog materiaalrisico en/of hoge kans op vezelvrijgave
---------------------------------	---

Gebondenheid	Categorie 1: hechtgebonden in oorsprong
Asbestsoort (vezeltype)	Crocidoliet aanwezig
Asbestconcentratie	Laag (< 50%)
Afschermingsgraad van het gehele materiaal	Geheel of deels (ook) vrij aan de binnenlucht
Toestand van het materiaal	Matig beschadigd, matig verweerd

Beschrijving	ASBESTCEMENTBUIS
Omgeving	Binnen
Primaire drager	Vloer
Asbestmateriaal	Verloren bekisting - Buis, koker
Bindmiddel van asbestmateriaal	Cement
Gebondenheid op basis van bindmiddel	Hecht
Hoeveelheid (lengte - omtrek - dikte - aantal)	<ul style="list-style-type: none"><li>• 1,00 m - 8,00 cm - 1,00 cm - 1 stuk</li></ul>
Totaal volume	< 0,001 m <sup>3</sup>
Eenvoudig bereikbaar	Ja
Bevestigingswijze	<ul style="list-style-type: none"><li>• Geklemd</li></ul>
Identificatiemethode	De asbestdeskundige beoordeelt het materiaal als asbesthoudend, en dit zonder monsternamen.
Destructieve handeling voor identificatie	Nee

- Zorg voor een veilig beheer. Vermijd het beschadigen van het asbestmateriaal. Controleer de toestand jaarlijks op wijzigingen.

- Eenvoudige handelingen: mag via doe-het-zelf of door werknemer(s) met opleidingsattest eenvoudige handelingen  
De toepassing is een hechtgebonden materiaal en kan via de doe-het-zelf methode verwijderd worden of door een werknemer met 8u opleiding met de nodige PBM-middelen (FFP3-mondmasker, handschoenen en Tyvek overall) rekening houdend met het Welzijnswet.

De toepassing wordt nat gehouden tijdens de verwijdering om stofvorming en verspreiding van vezels te vermijden. Onderdelen worden in hun geheel verwijderd, niet gebroken of gezaagd. Het is ten strengste verboden om werktuigen te gebruiken die stof genereren. Het materiaal wordt direct in gesloten asbestzakken of vaten verpakt en gelabeld. Afval altijd in een speciale asbestzak leggen en dubbel verpakken. Vervolgens laten ophalen of naar een asbestcontainer brengen. Indien u denkt dat u het niet zorgvuldig kan verwijderen kunt u beroep doen op een erkende asbestverwijderaar.

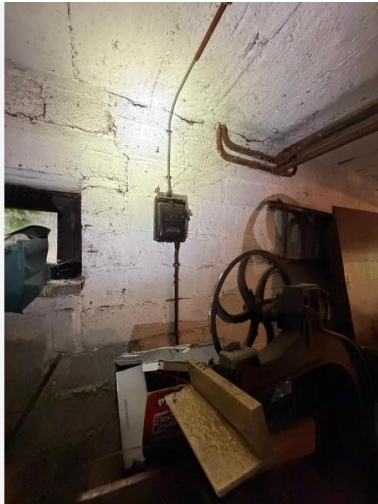
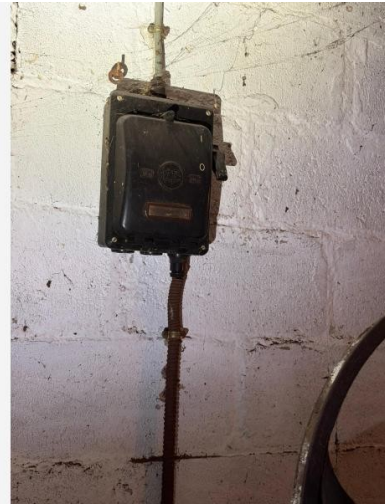
Zorgvuldig beheren

Eindbeoordeling materiaalrisico	Laag materiaalrisico en/of verlaagde kans op vezelvrijgave
---------------------------------	--

Gebondenheid	Categorie 1: hechtgebonden in oorsprong
Asbestsoort (vezeltype)	Crocidoliet aanwezig
Asbestconcentratie	Laag (< 50%)
Afschermingsgraad van het gehele materiaal	Geheel of deels (ook) vrij aan de binnenlucht
Toestand van het materiaal	Onbeschadigd, niet verweerd

Beschrijving	BAKELIET
Omgeving	Binnen
Primaire drager	Communicatie en elektrische infrastructuur en uitrusting
Asbestmateriaal	Plaat, paneel, tablet - Type Bakeliet
Bindmiddel van asbestmateriaal	Kunststof of -hars
Gebondenheid op basis van bindmiddel	Hecht
Hoeveelheid (oppervlakte - dikte - aantal)	• 0,50 m <sup>2</sup> - 2,00 cm - 5 stuks
Totaal volume	0,05 m <sup>3</sup>
Eenvoudig bereikbaar	Ja
Bevestigingswijze	• Geklemd
Identificatiemethode	De asbestdeskundige beoordeelt het materiaal als asbestverdacht en dus asbesthoudend, en dit zonder monstername.  Motivatie: De monstername brengt andere schade aan dan schade die inherent is aan de monstername.
Destructieve handeling voor identificatie	Nee

- Zorg voor een veilig beheer. Vermijd het beschadigen van het asbestmateriaal. Controleer de toestand jaarlijks op wijzigingen.
- Voer bijkomende staalname(s) uit.

- Eenvoudige handelingen: mag via doe-het-zelf of door werknemer(s) met opleidingsattest eenvoudige handelingen  
De toepassing is een hechtgebonden materiaal en kan via de doe-het-zelf methode verwijderd worden of door een werknemer met 8u opleiding met de nodige PBM-middelen (FFP3-mondmasker, handschoenen en Tyvek overall) rekening houdend met het Welzijnswet.

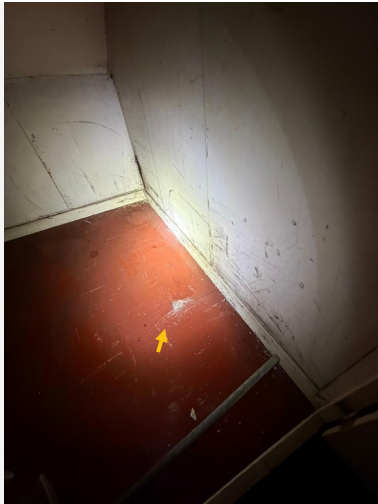
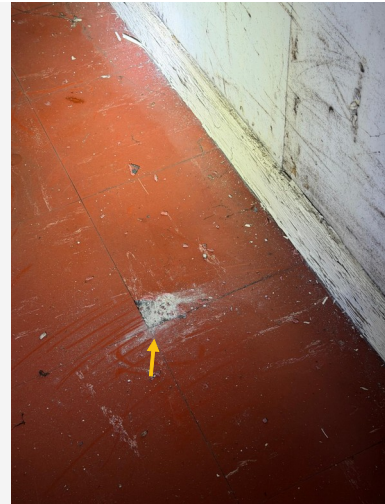
Zorgvuldig beheren

Eindbeoordeling materiaalrisico	Laag materiaalrisico en/of verlaagde kans op vezelvrijgave
---------------------------------	--

Gebondenheid	Categorie 1: hechtgebonden in oorsprong
Asbestsoort (vezeltype)	Alleen chrysotiel
Asbestconcentratie	Laag (< 50%)
Afschermingsgraad van het gehele materiaal	Geheel of deels (ook) vrij aan de binnenlucht
Toestand van het materiaal	Licht beschadigd, licht verweerd. Intact calciumsilicaatmateriaal of categorie III 'gebondenheid'

#	Type	Referentie	Resultaat
3.1	Puntmonster	MM07	Chrysotiel

Beschrijving	TEGELLIJM KAMERS
Omgeving	Binnen
Primaire drager	Vloer
Asbestmateriaal	In-situ afwerkingslagen - Lijm laag
Bindmiddel van asbestmateriaal	Lijm
Gebondenheid op basis van bindmiddel	Hecht
Hoeveelheid (oppervlakte - dikte - aantal)	<ul style="list-style-type: none"><li>• 10,00 m<sup>2</sup> - 1,00 mm - 1 stuk</li></ul>
Totaal volume	0,01 m <sup>3</sup>
Eenvoudig bereikbaar	Ja
Bevestigingswijze	<ul style="list-style-type: none"><li>• Verlijmd, ingegoten, versmeerd</li></ul>
Identificatiemethode	Een monsternamen door de asbestdeskundige met laboanalyse door een asbestlabo.
Destructieve handeling voor identificatie	Nee

- Zorg voor een veilig beheer. Vermijd het beschadigen van het asbestmateriaal. Controleer de toestand jaarlijks op wijzigingen.

- Hermetische zone (erkend asbestverwijderaar)  
De toepassing dient in een hermetische zone verwijderd te worden daar het niet mogelijk is om het te verwijderen/vervangen zonder te beschadigen en het voorkomen van vezelverspreiding.

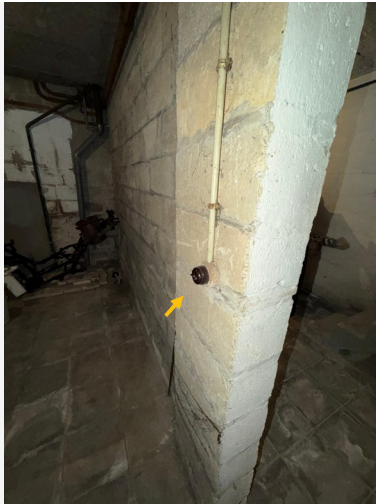
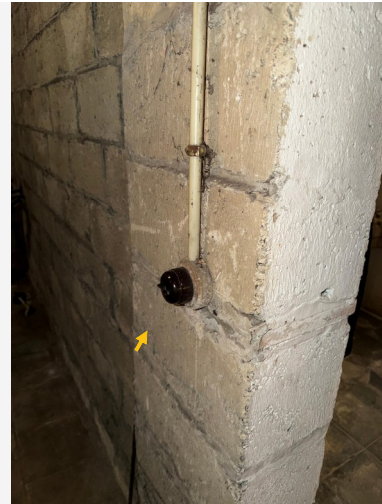
Zorgvuldig beheren

Eindbeoordeling materiaalrisico	Laag materiaalrisico en/of verlaagde kans op vezelvrijgave
---------------------------------	--

Gebondenheid	Categorie 1: hechtgebonden in oorsprong
Asbestsoort (vezeltype)	Crocidoliet aanwezig
Asbestconcentratie	Laag (< 50%)
Afschermingsgraad van het gehele materiaal	Geheel of deels (ook) vrij aan de binnenlucht
Toestand van het materiaal	Onbeschadigd, niet verweerd

Beschrijving	BAKELIET SCHAKELAARS EN RADIATORKNOP
Omgeving	Binnen
Primaire drager	Communicatie en elektrische infrastructuur en uitrusting
Asbestmateriaal	Plaat, paneel, tablet - Type Bakeliet
Bindmiddel van asbestmateriaal	Kunststof of -hars
Gebondenheid op basis van bindmiddel	Hecht
Hoeveelheid (oppervlakte - dikte - aantal)	• 0,50 m <sup>2</sup> - 2,00 cm - 15 stuks
Totaal volume	0,15 m <sup>3</sup>
Eenvoudig bereikbaar	Ja
Bevestigingswijze	• Geklemd
Identificatiemethode	De asbestdeskundige beoordeelt het materiaal als asbestverdacht en dus asbesthoudend, en dit zonder monstername.  Motivatie: De monstername brengt andere schade aan dan schade die inherent is aan de monstername.
Destructieve handeling voor identificatie	Nee

- Zorg voor een veilig beheer. Vermijd het beschadigen van het asbestmateriaal. Controleer de toestand jaarlijks op wijzigingen.
- Voer bijkomende staalname(s) uit.

- Eenvoudige handelingen: mag via doe-het-zelf of door werknemer(s) met opleidingsattest eenvoudige handelingen  
De toepassing is een hechtgebonden materiaal en kan via de doe-het-zelf methode verwijderd worden of door een werknemer met 8u opleiding met de nodige PBM-middelen (FFP3-mondmasker, handschoenen en Tyvek overall) rekening houdend met het Welzijnswet.

De toepassing wordt nat gehouden tijdens de verwijdering om stofvorming en verspreiding van vezels te vermijden. Onderdelen worden in hun geheel verwijderd, niet gebroken of gezaagd. Het is ten strengste verboden om werktuigen te gebruiken die stof genereren. Het materiaal wordt direct in gesloten asbestzakken of vaten verpakt en gelabeld. Afval altijd in een speciale asbestzak leggen en dubbel verpakken. Vervolgens laten ophalen of naar een asbestcontainer brengen. Indien u denkt dat u het niet zorgvuldig kan

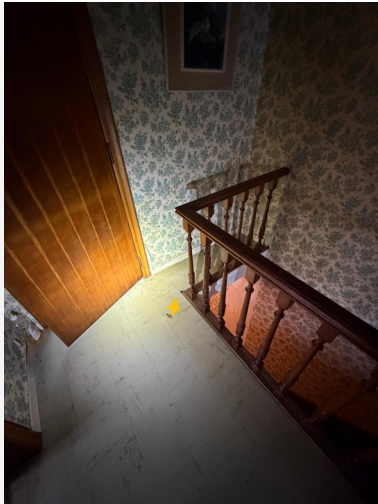
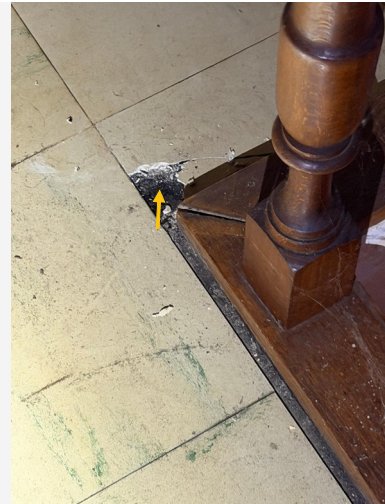
Zorgvuldig beheren

Eindbeoordeling materiaalrisico	Laag materiaalrisico en/of verlaagde kans op vezelvrijgave
---------------------------------	--

Gebondenheid	Categorie 1: hechtgebonden in oorsprong
Asbestsoort (vezeltype)	Alleen chrysotiel
Asbestconcentratie	Laag (< 50%)
Afschermingsgraad van het gehele materiaal	Geheel of deels (ook) vrij aan de binnenlucht
Toestand van het materiaal	Licht beschadigd, licht verweerd. Intact calciumsilicaatmateriaal of categorie III 'gebondenheid'

#	Type	Referentie	Resultaat
5.1	Puntmonster	MM08	Chrysotiel

Beschrijving	TEGELLIJM GANG
Omgeving	Binnen
Primaire drager	Vloer
Asbestmateriaal	In-situ afwerkingslagen - Lijm laag
Bindmiddel van asbestmateriaal	Lijm
Gebondenheid op basis van bindmiddel	Hecht
Hoeveelheid (oppervlakte - dikte - aantal)	<ul style="list-style-type: none"><li>• 10,00 m<sup>2</sup> - 1,00 mm - 1 stuk</li></ul>
Totaal volume	0,01 m <sup>3</sup>
Eenvoudig bereikbaar	Ja
Bevestigingswijze	<ul style="list-style-type: none"><li>• Verlijmd, ingegoten, versmeerd</li></ul>
Identificatiemethode	Een monsternamen door de asbestdeskundige met laboanalyse door een asbestlabo.
Destructieve handeling voor identificatie	Nee

- Zorg voor een veilig beheer. Vermijd het beschadigen van het asbestmateriaal. Controleer de toestand jaarlijks op wijzigingen.

- Hermetische zone (erkend asbestverwijderaar)  
De toepassing dient in een hermetische zone verwijderd te worden daar het niet mogelijk is om het te verwijderen/vervangen zonder te beschadigen en het voorkomen van vezelverspreiding.

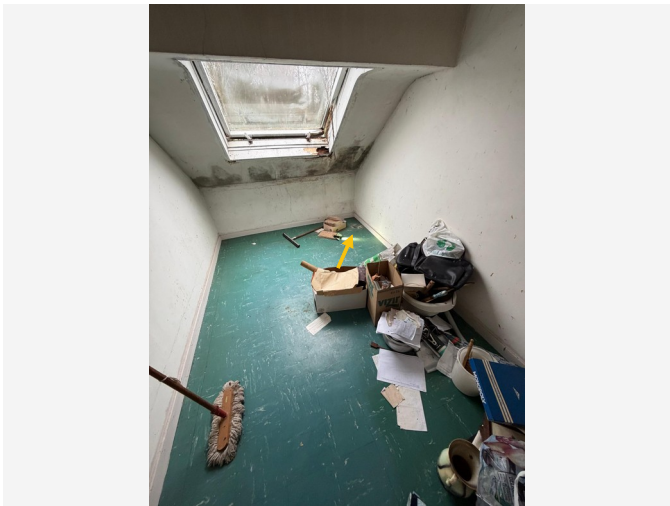
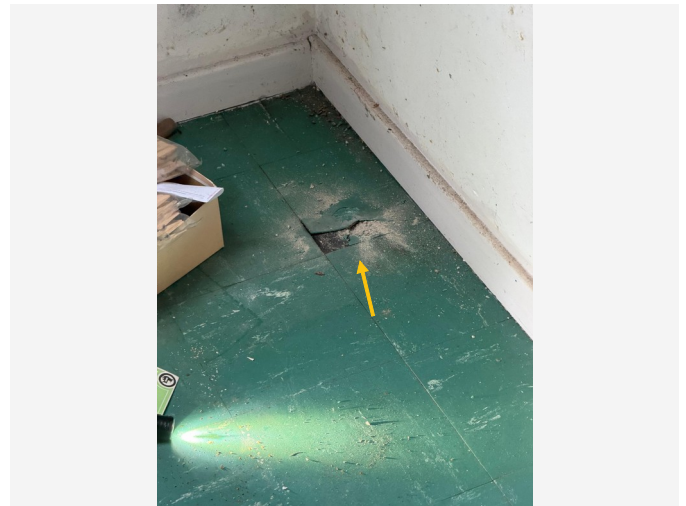
Zorgvuldig beheren

Beschrijving	TEGELLIJM BUREAU +1
Omgeving	Binnen
Primaire drager	Vloer
Asbestmateriaal	In-situ afwerkingslagen - Lijm laag
Bindmiddel van asbestmateriaal	Lijm
Gebondenheid op basis van bindmiddel	Hecht
Hoeveelheid (oppervlakte - dikte - aantal)	<ul style="list-style-type: none"><li>• 10,00 m<sup>2</sup> - 1,00 mm - 1 stuk</li></ul>
Totaal volume	0,01 m <sup>3</sup>
Eenvoudig bereikbaar	Ja
Bevestigingswijze	<ul style="list-style-type: none"><li>• Verlijmd, ingegoten, versmeerd</li></ul>
Identificatiemethode	Een monstername door de asbestdeskundige met laboanalyse door een asbestlabo.
Destructieve handeling voor identificatie	Nee

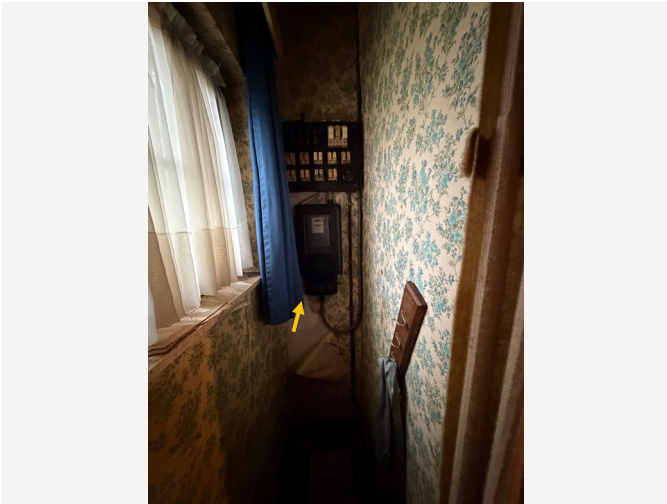
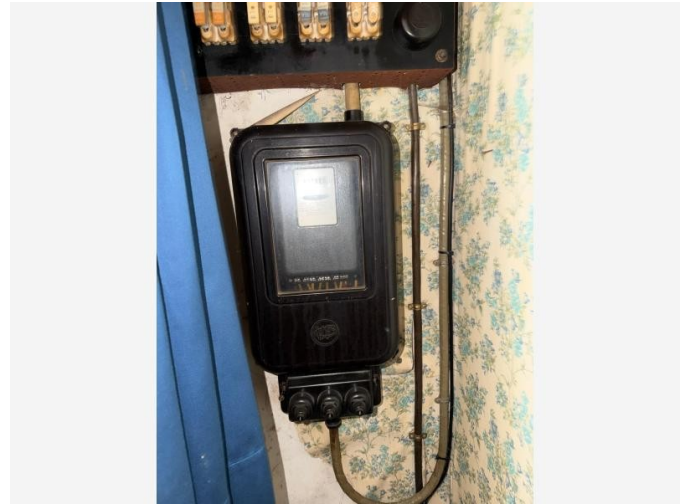
Beschrijving	BAKELIET TELLERKAST
Omgeving	Binnen
Primaire drager	Communicatie en elektrische infrastructuur en uitrusting
Asbestmateriaal	Plaat, paneel, tablet - Type Bakeliet
Bindmiddel van asbestmateriaal	Kunststof of -hars
Gebondenheid op basis van bindmiddel	Hecht
Hoeveelheid (oppervlakte - dikte - aantal)	• 0,70 m <sup>2</sup> - 0,50 cm - 1 stuk
Totaal volume	0,004 m <sup>3</sup>
Eenvoudig bereikbaar	Ja
Bevestigingswijze	• Geschroefd
Identificatiemethode	De asbestdeskundige beoordeelt het materiaal als asbestverdacht en dus asbesthoudend, en dit zonder monstername.  Motivatie: De monstername brengt andere schade aan dan schade die inherent is aan de monstername.
Destructieve handeling voor identificatie	Nee

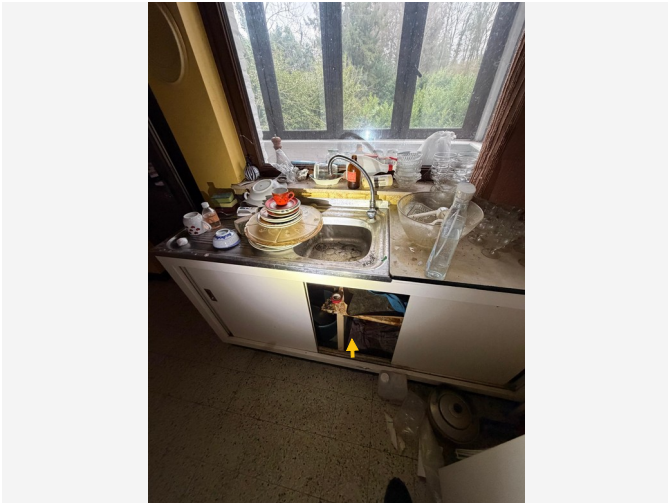
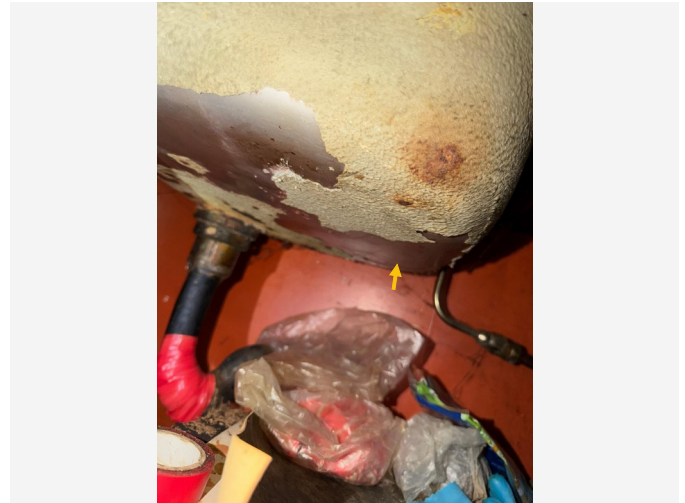
<b>Beschrijving</b>	COATING WASBAK KEUKEN
<b>Omgeving</b>	Binnen
<b>Primaire drager</b>	Sanitaire infrastructuur en uitrusting (toe- en afvoer)
<b>Bindmiddel van materiaal</b>	Kunststof of -hars
<b>Gebondenheid op basis van bindmiddel</b>	Hecht
<b>Hoeveelheid (oppervlakte - aantal)</b>	• 0,50 m <sup>2</sup> - 1 stuk
<b>Totale oppervlakte</b>	0,50 m <sup>2</sup>
<b>Identificatiemethode</b>	Een monstername door de asbestdeskundige met laboanalyse door een asbestlabo.
<b>Destructieve handeling voor identificatie</b>	Nee

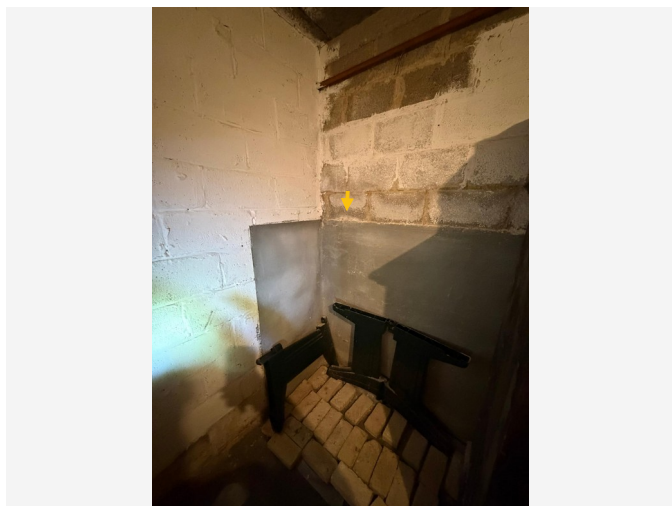
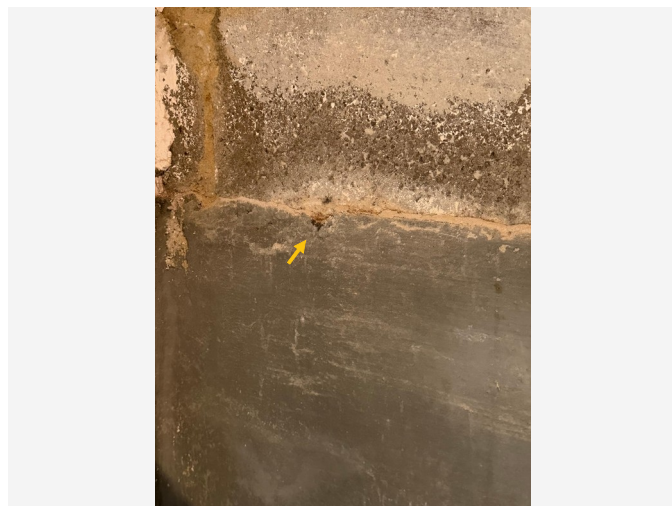
<b>Beschrijving</b>	PLEISTER/CEMENT BINNENWAND KELDER
<b>Omgeving</b>	Binnen
<b>Primaire drager</b>	Binnenwand
<b>Bindmiddel van materiaal</b>	Cement
<b>Gebondenheid op basis van bindmiddel</b>	Hecht
<b>Hoeveelheid (gewicht - aantal)</b>	<ul style="list-style-type: none"><li>• 25,00 kg - 1 stuk</li></ul>
<b>Totaal gewicht</b>	25,00 kg
<b>Identificatiemethode</b>	Een monstername door de asbestdeskundige met laboanalyse door een asbestlabo.
<b>Destructieve handeling voor identificatie</b>	Nee

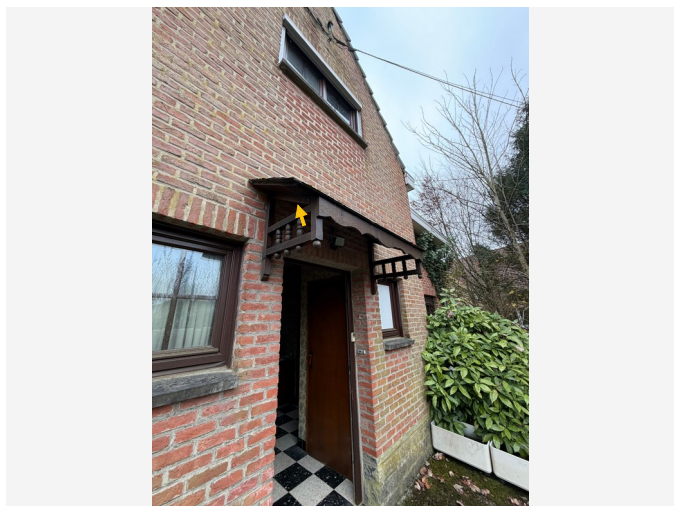
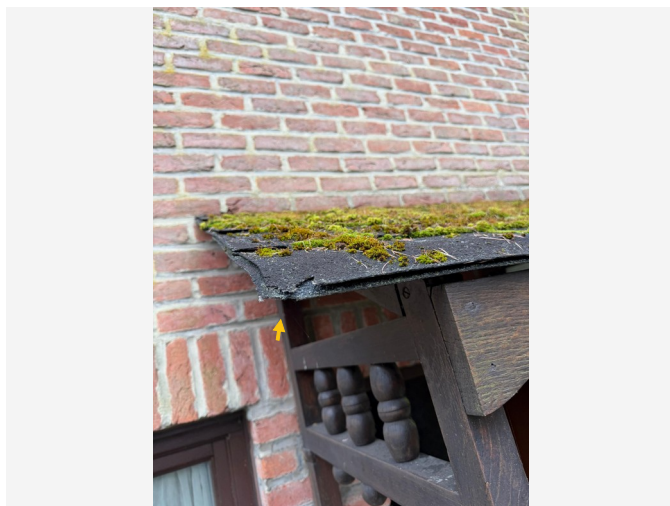
<b>Beschrijving</b>	ROOFING INKOM
<b>Omgeving</b>	Buiten
<b>Primaire drager</b>	Schuin dak
<b>Bindmiddel van materiaal</b>	Bitumen (roofing, teer, asfalt)
<b>Gebondenheid op basis van bindmiddel</b>	Hecht
<b>Hoeveelheid (oppervlakte - aantal)</b>	• 0,85 m <sup>2</sup> - 1 stuk
<b>Totale oppervlakte</b>	0,85 m <sup>2</sup>
<b>Identificatiemethode</b>	Een monstername door de asbestdeskundige met laboanalyse door een asbestlabo.
<b>Destructieve handeling voor identificatie</b>	Nee

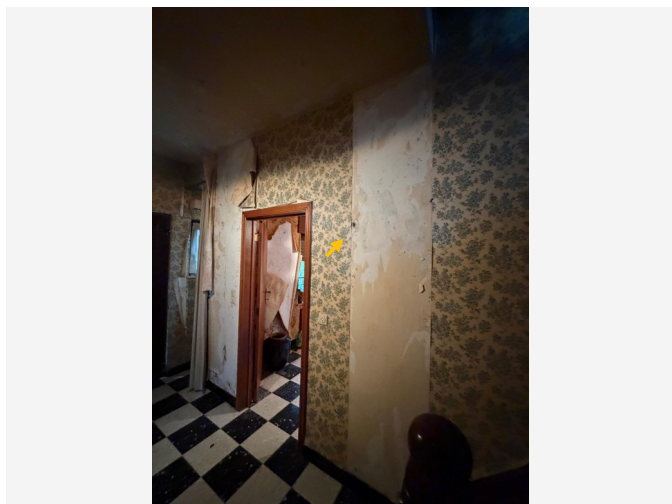
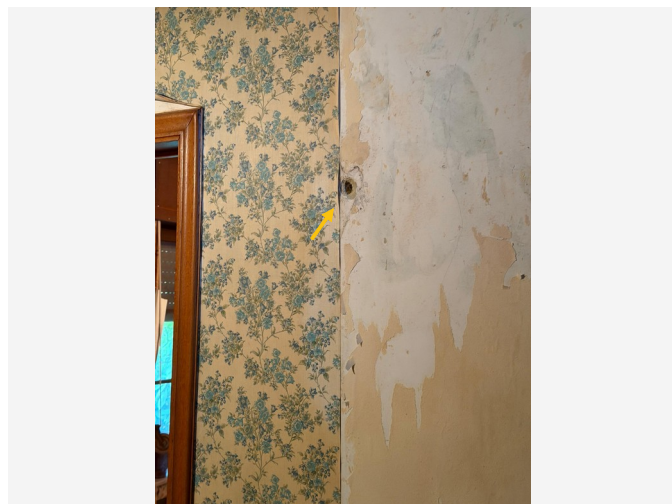
Beschrijving	PLEISTERWERK - MUUR
Omgeving	Binnen
Primaire drager	Binnenwand
Bindmiddel van materiaal	Gips - kalk
Gebondenheid op basis van bindmiddel	Niet-hechtgebonden
Hoeveelheid (oppervlakte - dikte - aantal)	• 250,00 m <sup>2</sup> - 1,00 cm - 1 stuk
Totaal volume	2,50 m <sup>3</sup>
Identificatiemethode	Een monstername door de asbestdeskundige met laboanalyse door een asbestlabo.
Destructieve handeling voor identificatie	Nee
Opmerking	Pleisterwerk is een niet-hechtgebonden materiaal en kan ik verschillende kleuren ontstaan, vaak wit. Het bindmiddel is gips/kalk. De kans dat er asbest zit in pleisterwerk is kleiner vergeleken met andere toepassingen, maar het is noodzakelijk om een staal te nemen van muur en plafond voor alle zekerheid.

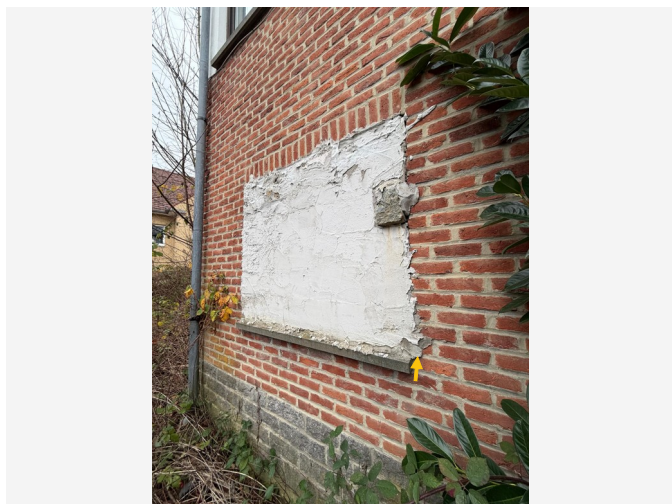
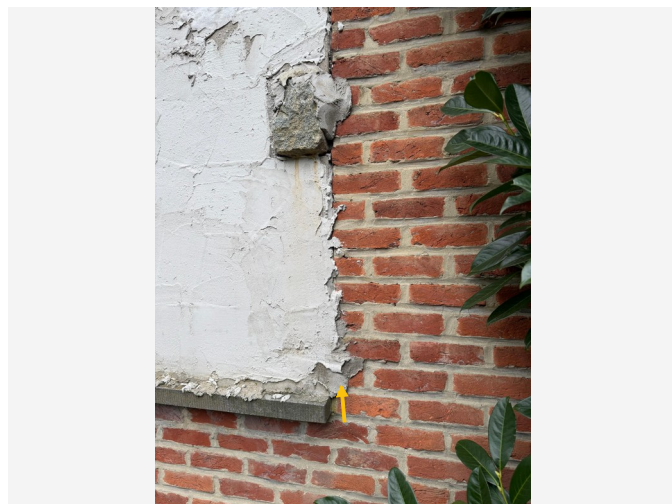
<b>Beschrijving</b>	CREPI ACHTERGEVEL
<b>Omgeving</b>	Buiten
<b>Primaire drager</b>	Wand buitenschil
<b>Bindmiddel van materiaal</b>	Cement
<b>Gebondenheid op basis van bindmiddel</b>	Hecht
<b>Hoeveelheid (gewicht - aantal)</b>	<ul style="list-style-type: none"><li>• 4,00 kg - 1 stuk</li></ul>
<b>Totaal gewicht</b>	4,00 kg
<b>Identificatiemethode</b>	Een monstername door de asbestdeskundige met laboanalyse door een asbestlabo.
<b>Destructieve handeling voor identificatie</b>	Nee
