# Asbestinventarisatetest

Statiestraat 17, 2340 Beerse

Attestnummer : 20240314-000017.000

## Niet-asbestveilig

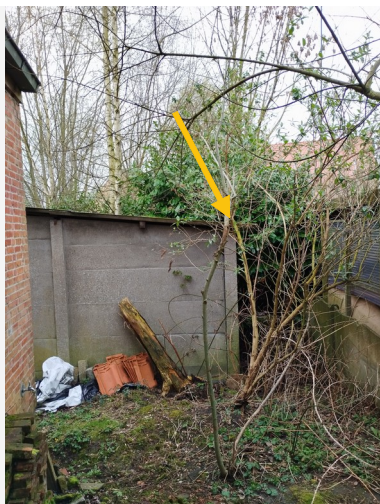
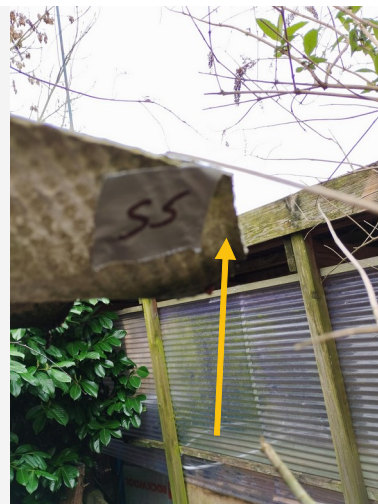
Eindbeoordeling materiaalrisico	Hoog materiaalrisico en/of hoge kans op vezelvrijgave
Opmerking	De golfplaten zijn verweerd, poreus en met mos begroeid.

Gebondenheid	Categorie 1: hechtgebonden in oorsprong
Asbestsoort (vezeltype)	Crocidoliet aanwezig
Asbestconcentratie	Laag (< 50%)
Afschermingsgraad van het gehele materiaal	Geheel of deels (ook) vrij aan de binnenlucht
Toestand van het materiaal	Matig beschadigd, matig verweerd

#	Type	Referentie	Resultaat
1.1	Puntmonster	S5.	Chrysotiel, Crocidoliet

Beschrijving	golfplaten tuinhuis
Omgeving	Grenst aan binnen- en buitenlucht
Primaire drager	Schuin dak
Asbestmateriaal	Dak- en gevelbekleding - Golfplaat
Bindmiddel van asbestmateriaal	Cement
Gebondenheid op basis van bindmiddel	Hecht
Hoeveelheid (oppervlakte - aantal)	<ul style="list-style-type: none"><li>• 25,00 m<sup>2</sup> - 1 stuk</li></ul>
Totale oppervlakte	25,00 m <sup>2</sup>
Eenvoudig bereikbaar	Ja
Bevestigingswijze	<ul style="list-style-type: none"><li>• Geschroefd</li></ul>
Identificatiemethode	Vaststelling met monstername
Destructieve handeling voor identificatie	Nee
Opmerking	<p>Er werd een staal genomen aan een uitstekend stuk waardoor de waterdichtheid van de dakbedekking niet in het gedrang komt.</p> <p>De vermelde oppervlaktes, diktes en volumes betreffen een beredeneerde schatting. Er worden geen rechten verleend aan deze oppervlaktes/diktes/volumes.</p>

**Dringend verwijderen**

- Verwijder dit asbestmateriaal zo snel mogelijk. Volg de toestand goed op.
- Hemelwater dat afspoelt van asbestcement daken of gevels kan asbestdeeltjes bevatten. Gebruik het enkel voor gesloten circuits (bv. spoelen toiletten). Reinig na het vervangen van het dak of de gevel de dakgoten en regenwaterput of -ton om asbesthoudend sediment of slib te verwijderen

- Eenvoudige handelingen: mag via doe-het-zelf of door werknemer(s) met opleidingsattest eenvoudige handelingen  
EH via doe-het zelf Dragen van de nodige beschermingsmiddelen (mondmasker ffp3, handschoenen, tyvec). Indien mogelijk de ondervloer afdekken, golfplaten voorzichtig verwijderen, extra fixeren, niet breken, niet gooien, onmiddellijk verpakken of voorzichtig in container met asbest bag plaatsen. Indien golfplaten in slechte staat zijn en kans bestaat op breken: Eenvoudige handeling opgeleid personeel, alle werknemer(s) moeten wel beschikken over een opleidingsattest eenvoudige handelingen 8u

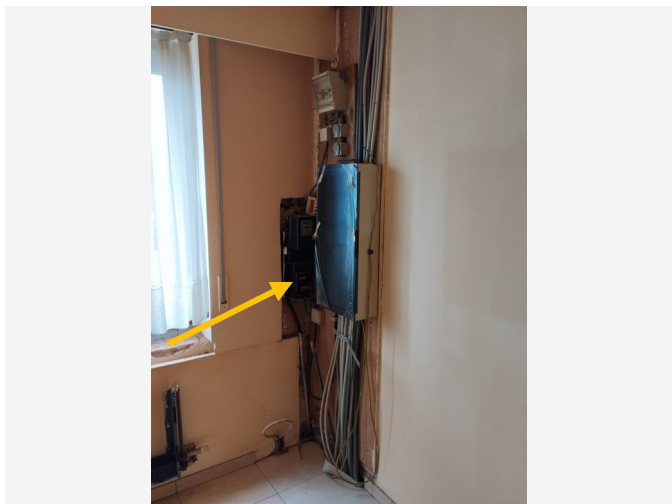
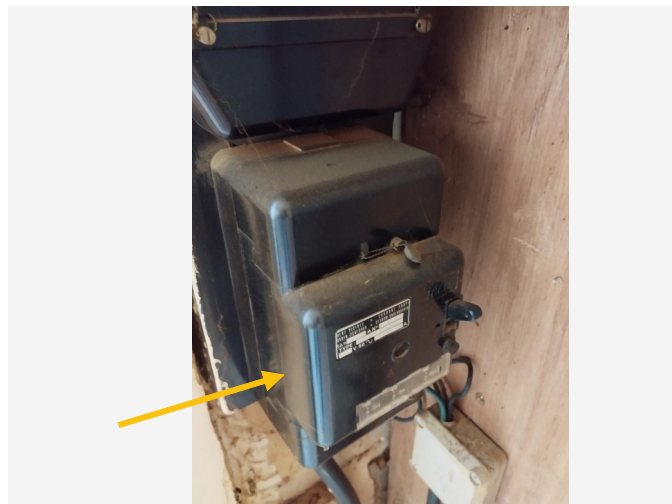
Eindbeoordeling materiaalrisico	Laag materiaalrisico en/of verlaagde kans op vezelvrijgave
---------------------------------	--

Gebondenheid	Categorie 1: hechtgebonden in oorsprong
Asbestsoort (vezeltype)	Crocidoliet aanwezig
Asbestconcentratie	Laag (< 50%)
Afschermingsgraad van het gehele materiaal	Geheel of deels (ook) vrij aan de binnenlucht
Toestand van het materiaal	Onbeschadigd, niet verweerd

Beschrijving	hoofdschakelaar bakeliet
Omgeving	Binnen
Primaire drager	Communicatie en elektrische infrastructuur en uitrusting
Asbestmateriaal	Plaat, paneel, tablet - Type Bakeliet
Bindmiddel van asbestmateriaal	Kunststof of -hars
Gebondenheid op basis van bindmiddel	Hecht
Hoeveelheid (oppervlakte - dikte - aantal)	• 0,20 m <sup>2</sup> - 1,00 cm - 1 stuk
Totaal volume	0,002 m <sup>3</sup>
Eenvoudig bereikbaar	Ja
Bevestigingswijze	• Geschroefd

<b>Identificatiemethode</b>	Vaststelling zonder monstername
<b>Destructieve handeling voor identificatie</b>	Nee
<b>Opmerking</b>	<p>Het is moeilijk te bepalen of de bakeliettoepassingen in de woning ook effectief asbesthoudend zijn (het kan ook gaan om de asbestvrije variant).</p> <p>-Er werd geen monster genomen owv beschadiging aan een elektrisch gerelateerde toepassing, extra controle bij verwijdering van het verdacht materiaal. Vermoedelijk zullen de toepassingen verwijderd worden bij aanpassing van het elektriciteitsnetwerk.</p>

Zorgvuldig beheren

- Verwijder dit asbestmateriaal zo snel mogelijk. Volg de toestand goed op.

- Eenvoudige handelingen: mag via doe-het-zelf of door werknemer(s) met opleidingsattest eenvoudige handelingen  
Schakelaars, stopcontacten en andere gelijkaardige toepassingen kunnen eenvoudig losgeschroefd worden --> EH doe-het-zelf. Afgesloten of verzegelde kast --> EH opgeleid techniker personeel 8u basisopleiding asbest.

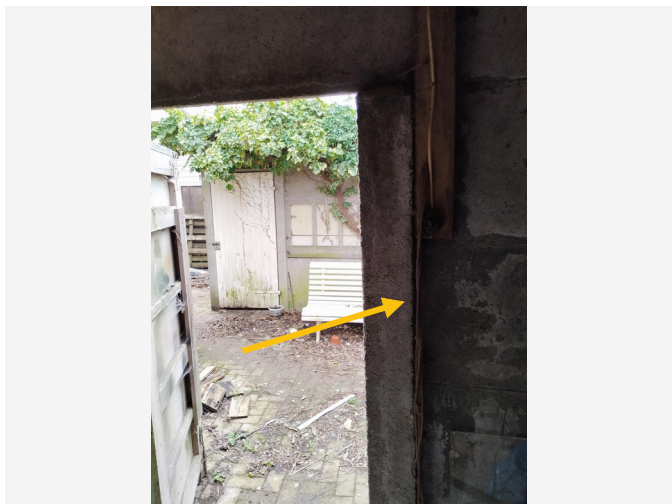
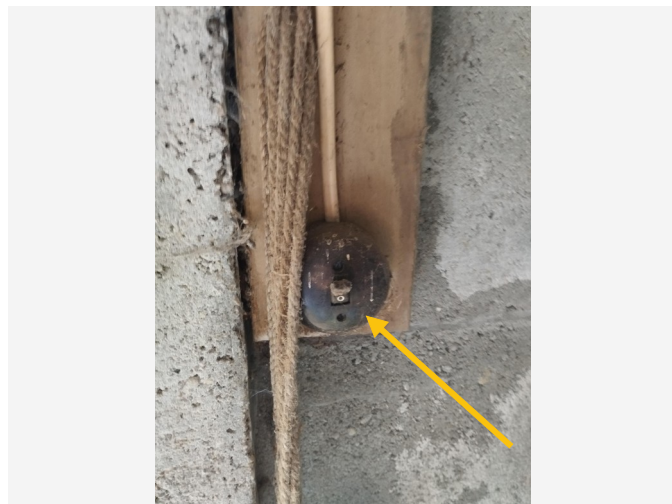
Eindbeoordeling materiaalrisico	Laag materiaalrisico en/of verlaagde kans op vezelvrijgave
---------------------------------	--

Gebondenheid	Categorie 1: hechtgebonden in oorsprong
Asbestsoort (vezeltype)	Crocidoliet aanwezig
Asbestconcentratie	Laag (< 50%)
Afschermingsgraad van het gehele materiaal	Geheel of deels (ook) vrij aan de binnenlucht
Toestand van het materiaal	Onbeschadigd, niet verweerd

Beschrijving	schakelaars bakeliet
Omgeving	Binnen
Primaire drager	Communicatie en elektrische infrastructuur en uitrusting
Asbestmateriaal	Plaat, paneel, tablet - Type Bakeliet
Bindmiddel van asbestmateriaal	Kunststof of -hars
Gebondenheid op basis van bindmiddel	Hecht
Hoeveelheid (oppervlakte - dikte - aantal)	• 0,05 m <sup>2</sup> - 1,00 cm - 2 stuks
Totaal volume	0,001 m <sup>3</sup>
Eenvoudig bereikbaar	Ja

<b>Bevestigingswijze</b>	<ul style="list-style-type: none"><li>• Geschroefd</li></ul>
<b>Identificatiemethode</b>	Vaststelling zonder monstername
<b>Destructieve handeling voor identificatie</b>	Nee
<b>Opmerking</b>	<p>Het is moeilijk te bepalen of de bakeliettoepassingen in de woning ook effectief asbesthoudend zijn (het kan ook gaan om de asbestvrije variant).</p> <p>-Er werd geen monster genomen owv beschadiging aan een elektrisch gerelateerde toepassing, extra controle bij verwijdering van het verdacht materiaal. Vermoedelijk zullen de toepassingen verwijderd worden bij aanpassing van het elektriciteitsnetwerk.</p>

Zorgvuldig beheren

- Verwijder dit asbestmateriaal zo snel mogelijk. Volg de toestand goed op.

- Eenvoudige handelingen: mag via doe-het-zelf of door werknemer(s) met opleidingsattest eenvoudige handelingen  
Schakelaars, stopcontacten en andere gelijkaardige toepassingen kunnen eenvoudig losgeschroefd worden --> EH doe-het-zelf. Afgesloten of verzegelde kast --> EH opgeleid techniker personeel 8u basisopleiding asbest.

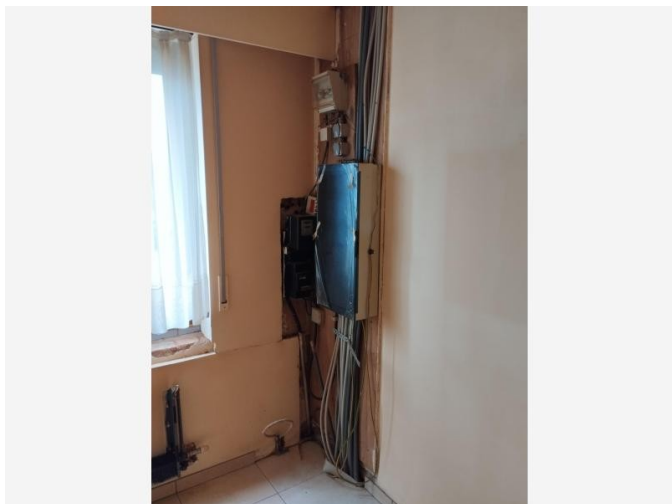
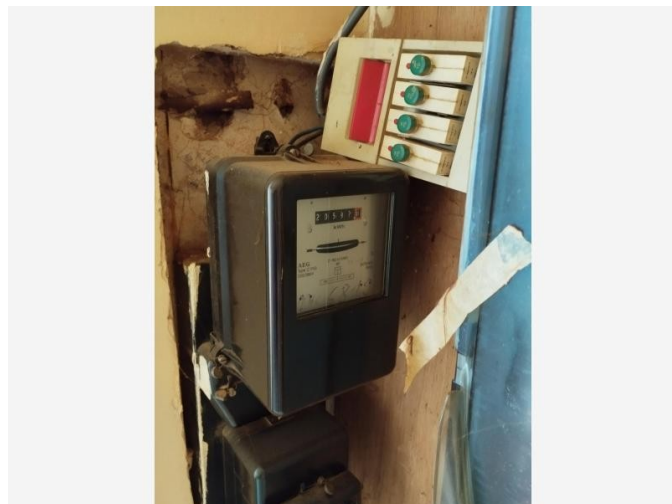
Eindbeoordeling materiaalisico	Laag materiaalisico en/of verlaagde kans op vezelvrijgave
--------------------------------	---

Gebondenheid	Categorie 1: hechtgebonden in oorsprong
Asbestsoort (vezeltype)	Crocidoliet aanwezig
Asbestconcentratie	Laag (< 50%)
Afschermingsgraad van het gehele materiaal	Geheel of deels (ook) vrij aan de binnenlucht
Toestand van het materiaal	Onbeschadigd, niet verweerd

Beschrijving	meterkast bakeliet
Omgeving	Binnen
Primaire drager	Communicatie en elektrische infrastructuur en uitrusting
Asbestmateriaal	Plaat, paneel, tablet - Type Bakeliet
Bindmiddel van asbestmateriaal	Kunststof of -hars
Gebondenheid op basis van bindmiddel	Hecht
Hoeveelheid (oppervlakte - dikte - aantal)	• 0,50 m <sup>2</sup> - 1,00 cm - 1 stuk
Totaal volume	0,005 m <sup>3</sup>
Eenvoudig bereikbaar	Ja

<b>Bevestigingswijze</b>	<ul style="list-style-type: none"><li>• Geschroefd</li></ul>
<b>Identificatiemethode</b>	Vaststelling zonder monstername
<b>Destructieve handeling voor identificatie</b>	Nee
<b>Opmerking</b>	<p>Het is moeilijk te bepalen of de bakeliettoepassingen in de woning ook effectief asbesthoudend zijn (het kan ook gaan om de asbestvrije variant).</p> <p>-Er werd geen monster genomen owv beschadiging aan een elektrisch gerelateerde toepassing, extra controle bij verwijdering van het verdacht materiaal. Vermoedelijk zullen de toepassingen verwijderd worden bij aanpassing van het elektriciteitsnetwerk.</p>

Zorgvuldig beheren

- Verwijder dit asbestmateriaal zo snel mogelijk. Volg de toestand goed op.

- Eenvoudige handelingen: mag via doe-het-zelf of door werknemer(s) met opleidingsattest eenvoudige handelingen  
Schakelaars, stopcontacten en andere gelijkaardige toepassingen kunnen eenvoudig losgeschroefd worden --> EH doe-het-zelf. Afgesloten of verzegelde kast --> EH opgeleid techniek personeel 8u basisopleiding asbest.

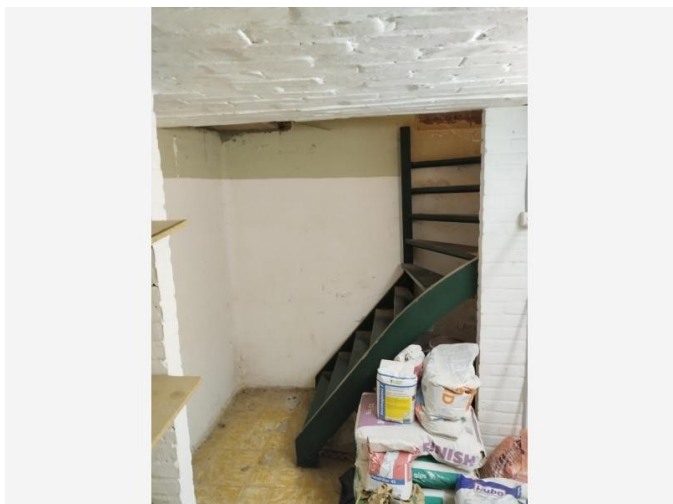
Vrije foto

Er zijn geen asbestverdachte/houdende materialen/toepassingen vastgesteld in de kelder.

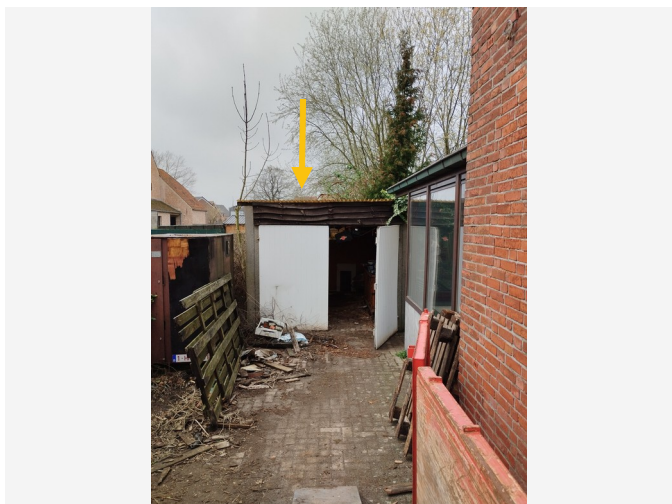
Vrije foto

Er zijn geen asbestverdachte/houdende materialen/toepassingen vastgesteld in en aan de garage.

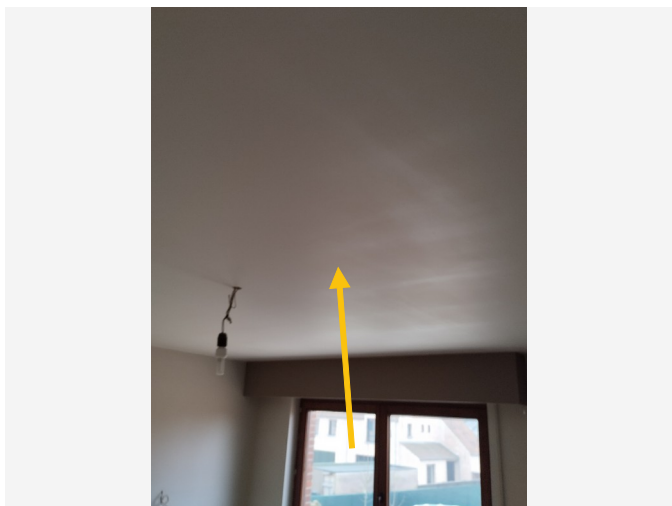
Vrije foto

De plafonds in de badkamer en de achterste slaapkamer op het eerste verdiep zijn afgewerkt met valse plafonds in plaatmateriaal. Het is niet duidelijk of er pleisterwerk aanwezig is achter deze valse plafonds, het is aangewezen om bijkomend onderzoek uit te voeren bij werken.

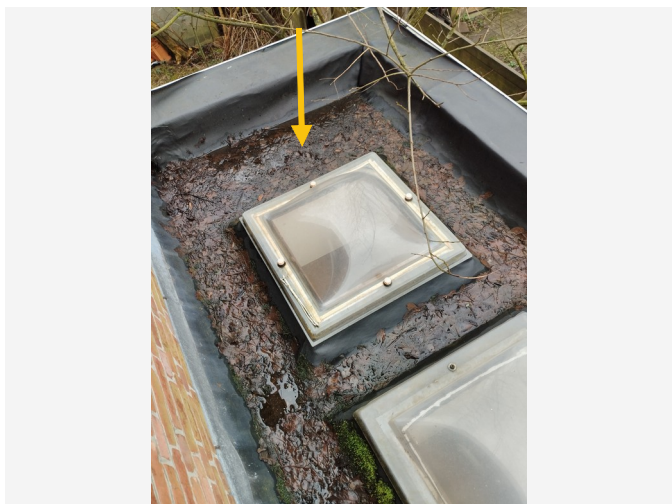
Vrije foto

Het plat dak van de woonst is langs de buitenzijde afgewerkt met een laag EPDM (niet asbestverdacht). Het is niet duidelijk of er asbestverdachte onderlagen aanwezig. Het is aangewezen om extra controle uit te voeren bij eventuele renovatiewerken.

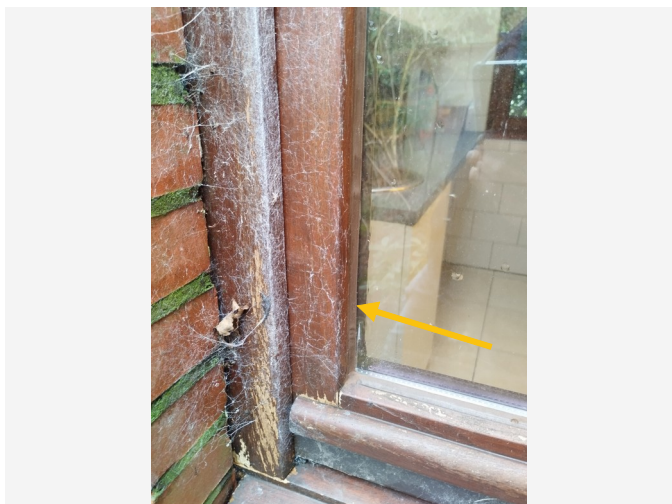
Vrije foto

De gebruikte siliconen kit is niet asbestverdacht.

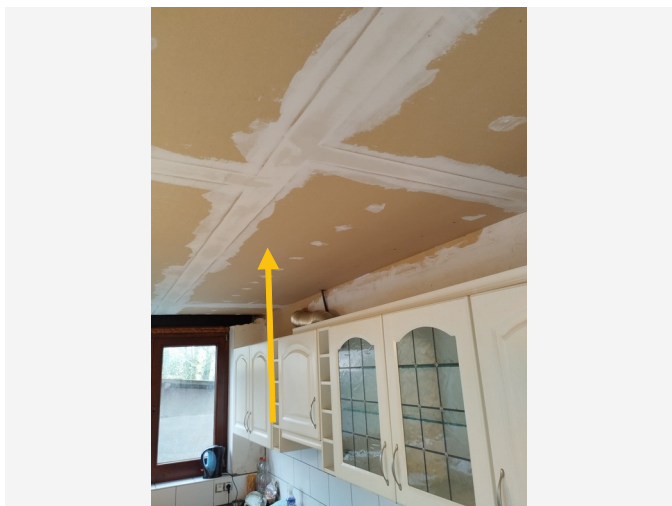
Vrije foto

Alle plafonds op het gelijkvloers buiten de inkomhal en de kast/technische ruimte in de leefruimte zijn afgewerkt met valse plafonds in plaatmateriaal (gipsplaten). Het is niet duidelijk of er pleisterwerk aanwezig is achter deze valse plafonds, het is aangewezen om bijkomend onderzoek uit te voeren bij werken.

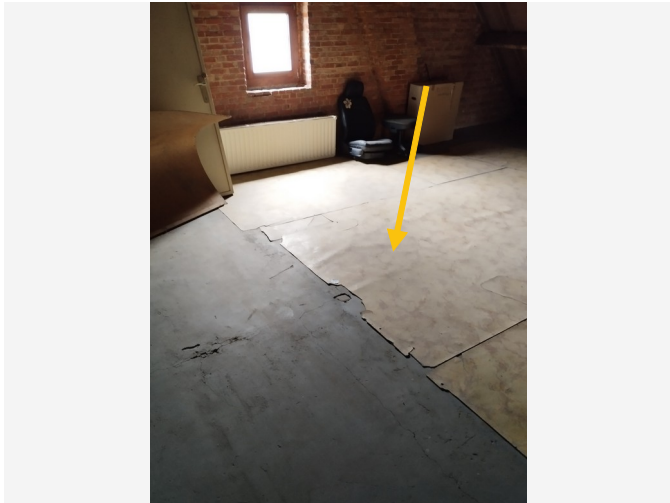
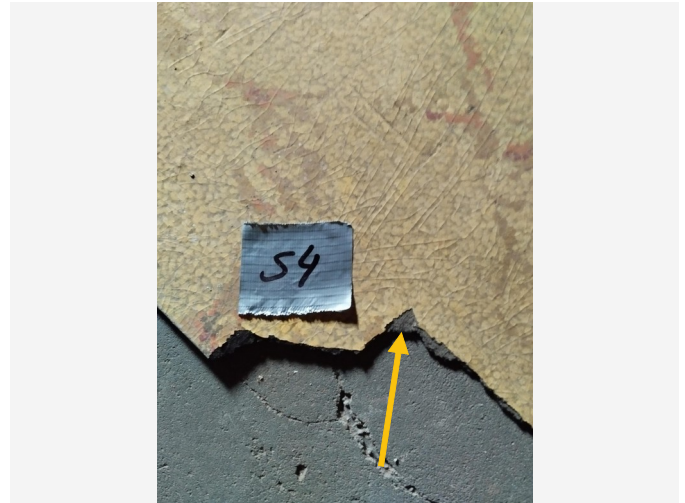
Geen asbest

#	Type	Referentie	Resultaat
11.1	Puntmonster	S4.	Geen asbest

Beschrijving	vinyl vloer zolder
Omgeving	Binnen
Primaire drager	Vloer
Bindmiddel van materiaal	Karton - papier - viltachtig

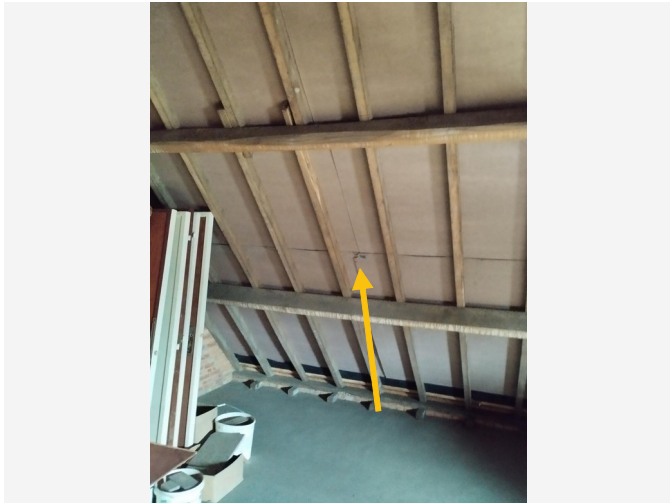
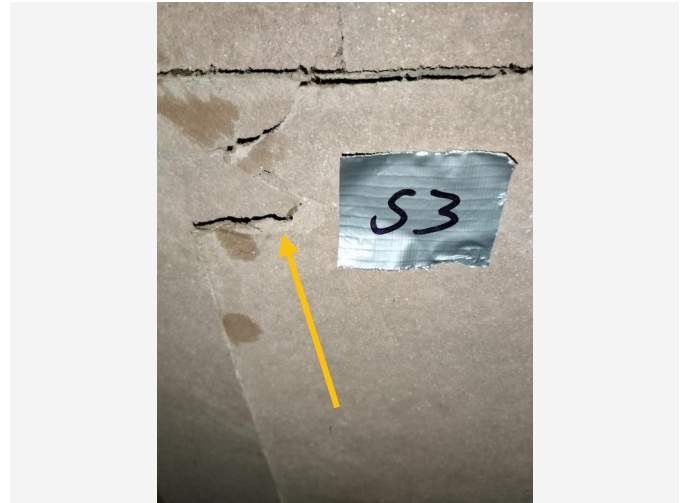
Geen asbest

#	Type	Referentie	Resultaat
12.1	Puntmonster	S3.	Geen asbest

Beschrijving	onderdak
Omgeving	Binnen
Primaire drager	Schuin dak

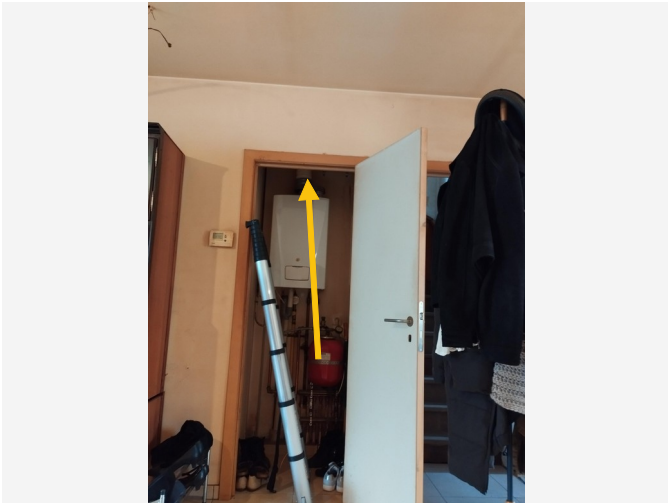
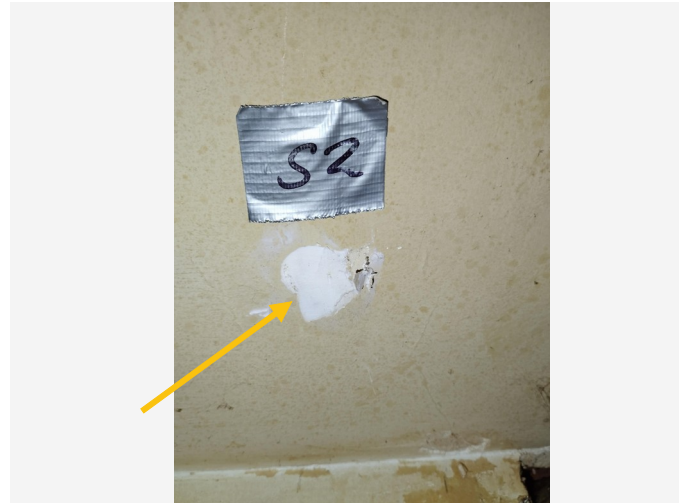
Geen asbest

#	Type	Referentie	Resultaat
13.1	Mengmonster	S2.	Geen asbest

Beschrijving	pleisterwerk plafonds
Omgeving	Binnen
Primaire drager	Plafond

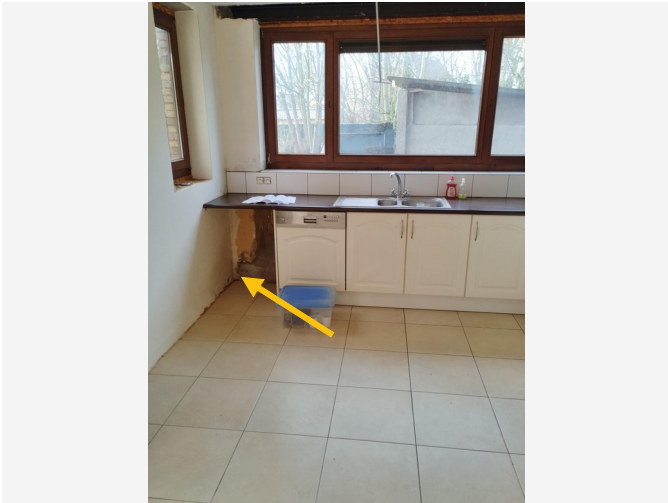
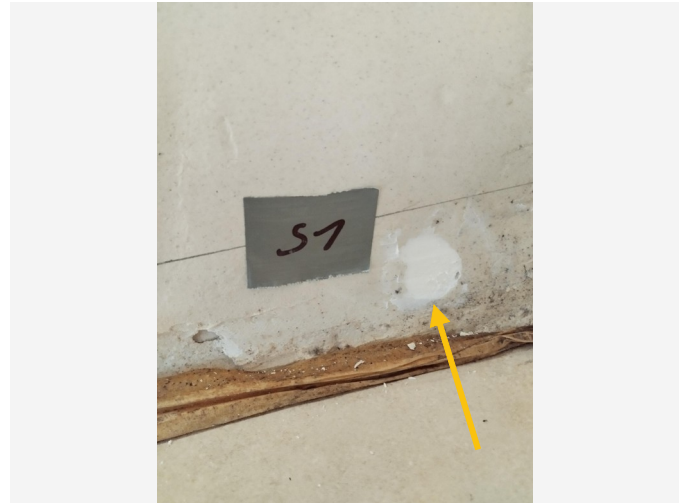
Geen asbest

#	Type	Referentie	Resultaat
14.1	Mengmonster	S1.	Geen asbest

Beschrijving	pleisterwerk muren
Omgeving	Binnen
Primaire drager	Binnenwand
