Asbestinventarisatetest

Kapelstraat 56, 2340 Beerse

Attestnummer : 20240708-000211.000

Uitgegeven op : 08.07.2024

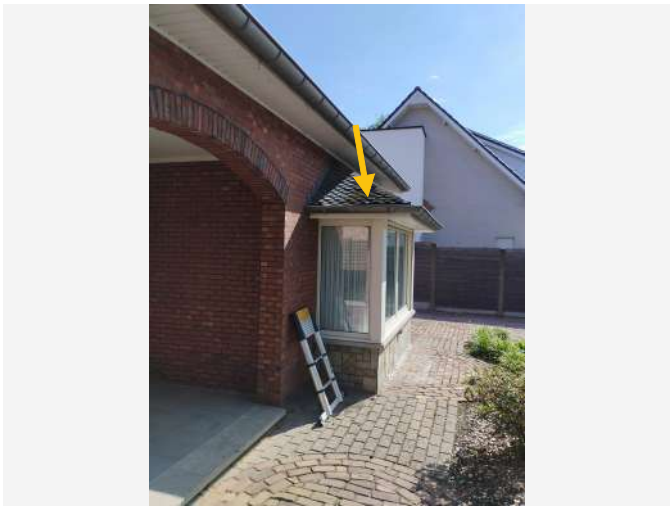
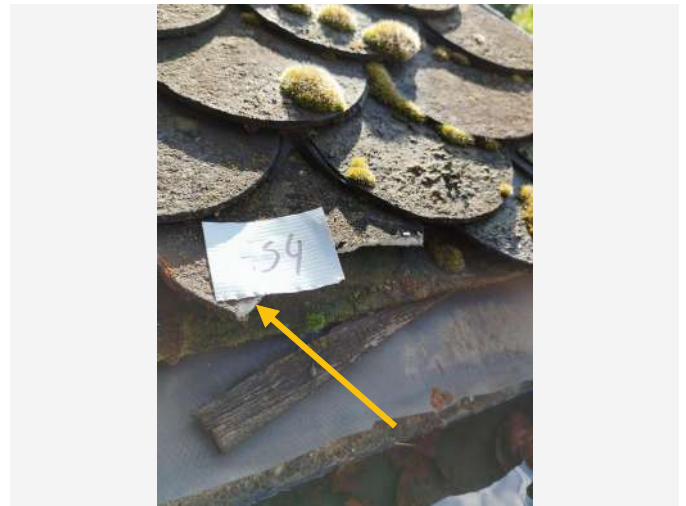
Het asbestmateriaal valt onder de mijlpaal van 2034.

Reinigen/afschuren/ontmossen leien (leien mogen op geen enkele manier gereinigd of afgeschuurd worden. Totaalverbod sinds 27 april 2019)

Eindbeoordeling materiaalrisico	Verhoogd materiaalrisico en/of verhoogde kans op vezelvrijgave
---------------------------------	--

Gebondenheid	Categorie 1: hechtgebonden in oorsprong
Asbestsoort (vezeltype)	Crocidoliet aanwezig
Asbestconcentratie	Laag (< 50%)
Afschermingsgraad van het gehele materiaal	Geheel of deels vrij aan de buitenlucht
Toestand van het materiaal	Matig beschadigd, matig verweerd

#	Type	Referentie	Resultaat
1.1	Puntmonster	S4.	Crocidoliet, Chrysotiel

Beschrijving	dakleien erker vooraan
Omgeving	Buiten
Primaire drager	Schuin dak
Asbestmateriaal	Dak- en gevelbekleding - Lei, shingle
Bindmiddel van asbestmateriaal	Cement
Gebondenheid op basis van bindmiddel	Hecht
Hoeveelheid (oppervlakte - aantal)	<ul style="list-style-type: none">• 4,75 m² - 1 stuk
Totale oppervlakte	4,75 m ²
Eenvoudig bereikbaar	Ja
Bevestigingswijze	<ul style="list-style-type: none">• Genageld, geniet
Identificatiemethode	Vaststelling met monstername
Destructieve handeling voor identificatie	Nee
Opmerking	<p>Er werd een staal genomen aan een uitstekend stuk waardoor de waterdichtheid van de dakbedekking niet in het gedrang komt.</p> <p>De vermelde oppervlaktes, diktes en volumes betreffen een beredeeneerde schatting. Er worden geen rechten verleend aan deze oppervlaktes/diktes/volumes.</p>

Verwijderen

- Verwijder dit asbestmateriaal zo snel mogelijk. Volg de toestand goed op.
- Hemelwater dat afspoelt van asbestcement daken of gevels kan asbestdeeltjes bevatten. Gebruik het enkel voor gesloten circuits (bv. spoelen toiletten). Reinig na het vervangen van het dak of de gevel de dakgoten en regenwaterput of -ton om asbesthoudend sediment of slib te verwijderen

- Eenvoudige handelingen: mag via doe-het-zelf of door werknemer(s) met opleidingsattest eenvoudige handelingen
EH via doe-het zelf Dragen van de nodige beschermingsmiddelen (mondmasker ffp3, handschoenen, tyvec). Indien mogelijk de ondervloer afdekken, leien voorzichtig verwijderen, extra fixeren, niet breken, niet gooien, onmiddellijk verpakken of voorzichtig in container met asbest bag plaatsen.
Gebruik geen stortkokers.
Indien leien in slechte staat zijn en kans bestaat op breken: Eenvoudige handeling opgeleid personeel, alle werknemer(s) moeten wel beschikken over een opleidingsattest eenvoudige handelingen 8u

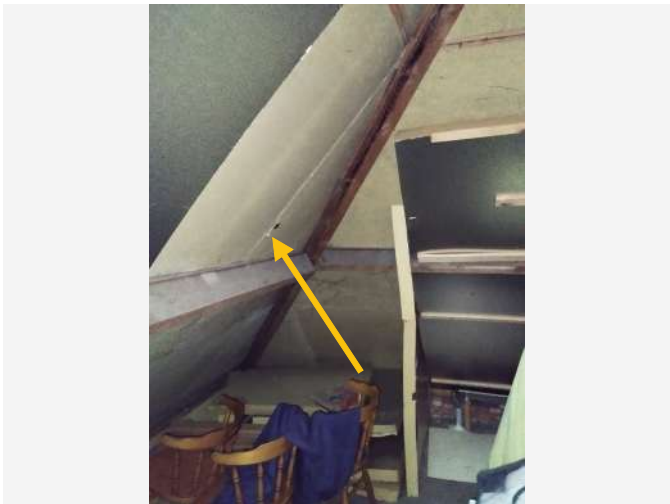
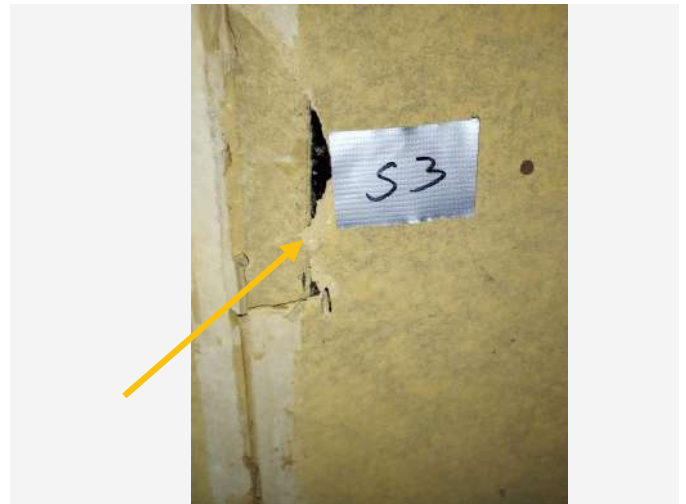
Het asbestmateriaal valt onder de mijlpaal van 2040.

Eindbeoordeling materiaalrisico	Laag materiaalrisico en/of verlaagde kans op vezelvrijgave
---------------------------------	--

Gebondenheid	Categorie 1: hechtgebonden in oorsprong
Asbestsoort (vezeltype)	Alleen chrysotiel
Asbestconcentratie	Laag (< 50%)
Afschermingsgraad van het gehele materiaal	Geheel of deels (ook) vrij aan de binnenlucht
Toestand van het materiaal	Licht beschadigd, licht verweerd. Intact materiaal type Pical – asbestboard of categorie III 'gebondenheid'

#	Type	Referentie	Resultaat
2.1	Puntmonster	S3.	Chrysotiel

Beschrijving	onderdak woonst
Omgeving	Binnen
Primaire drager	Schuin dak
Asbestmateriaal	Plaat, paneel, tablet - Type Menuiserite
Bindmiddel van asbestmateriaal	Cement
Gebondenheid op basis van bindmiddel	Hecht
Hoeveelheid (oppervlakte - dikte - aantal)	• 146,19 m ² - 1,00 cm - 1 stuk
Totaal volume	1,462 m ³
Eenvoudig bereikbaar	Ja
Bevestigingswijze	• Geklemd
Identificatiemethode	Vaststelling met monstername
Destructieve handeling voor identificatie	Nee
Opmerking	De vermelde oppervlaktes en volumes betreffen een bereedeneerde schatting. Er worden geen rechten verleend aan deze oppervlaktes/volumes.

Zorgvuldig beheren

- Zorg voor een veilig beheer. Vermijd het beschadigen van het asbestmateriaal. Controleer de toestand jaarlijks op wijzigingen.

- Eenvoudige handelingen: mag via doe-het-zelf of door werknemer(s) met opleidingsattest eenvoudige handelingen
Opgeleid personeel (dak werker met 8u basisopleiding asbest)

indien de platen eenvoudig te verwijderen zijn zonder kans op breken kan dit via doe-het-zelf of door werknemer(s) met opleidingsattest eenvoudige handelingen; Dek de zoldervloer af met plastic folie . dragen van de nodige beschermingsmiddelen (mondmasker ffp3, handschoenen,tyvec) Verwijder de dakpannen. Fixeer het plaatmateriaal , de asbesthoudende platen één voor één en in hun geheel verwijderen. Niet gooien, niet breken. Reinig nadien de draagstructuur met vochtige doeken (+stofzuiger met absoluut filter kan niet gehoord worden dus voor een particulier niet mogelijk .) Alle werknemer(s) moeten wel beschikken over een opleidingsattest eenvoudige handelingen 8u.

Een vastgesteld asbesthoudend onderdak mag niet definitief ingesloten worden , dit dient verplicht

verwijderd te worden als het bij werken bereikbaar wordt. (vb bij vernieuwen van de dakbedekking onderdak mee verwijderen)

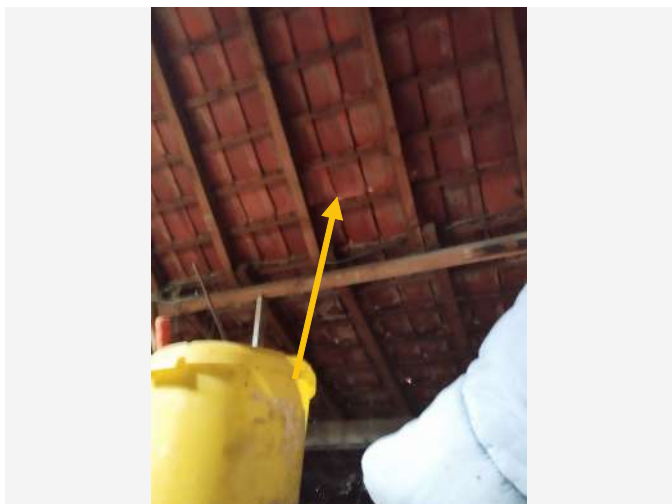
Het dak werd gecontroleerd (onder de pannen) . Er is geen verdacht onderdak vastgesteld

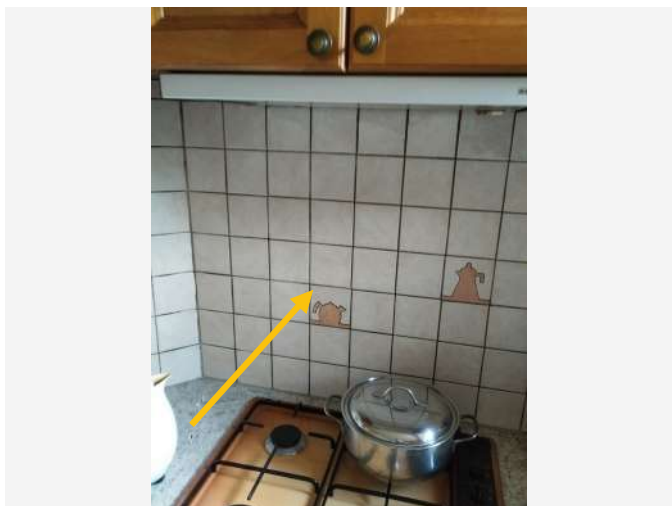
In het inspectieprotocol is een monstername van tegellijm verplicht om dit te identificeren als niet-asbesthoudend. Er waren geen facturen ter beschikking die bevestigen dat de tegels na 2001 waren geplaatst. Er waren geen bestaande beschadigingen aan de wandtegels om de lijm voldoende te kunnen inspecteren. Om dit af te toetsen is het aangewezen om bij eventuele renovatiewerken aan de tegels verder onderzoek/staalname te laten uitvoeren ter controle.

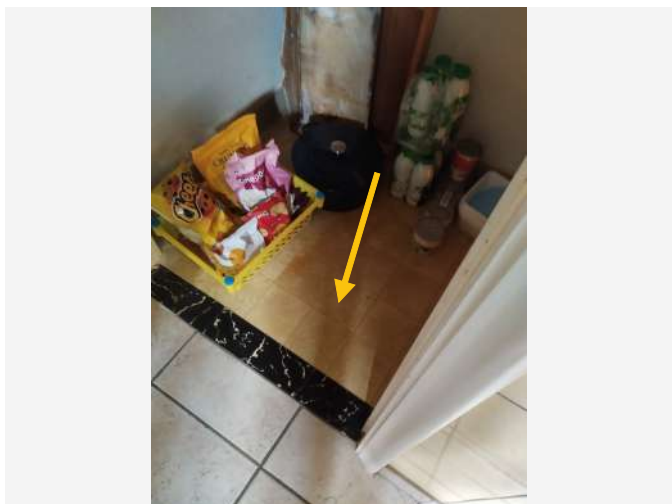
Volgens expertise kunnen we deze vinyl als niet asbest verdacht beschouwen (soepel en flexibel van structuur).

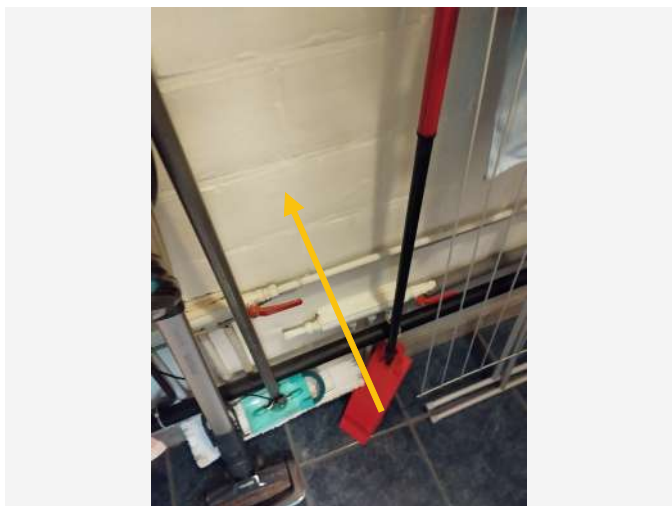
De binnenwanden in de wasplaats bestaan uit metselwerk en zijn niet bepleisterd.

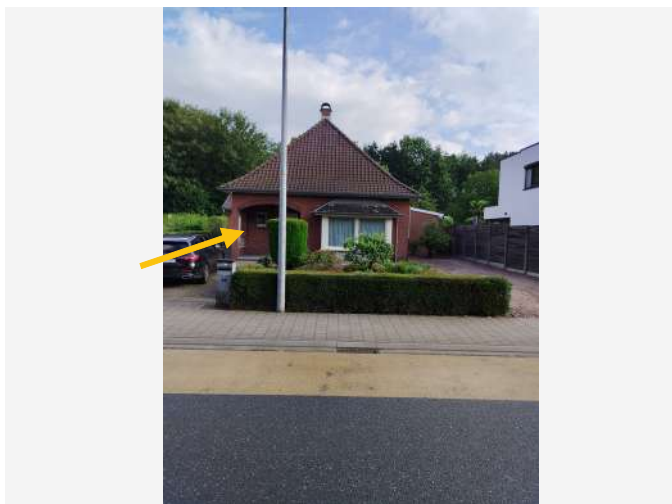
Er zijn geen asbetsverdachte/houdende materialen/toepassingen vastgesteld aan en onder de inkomhal/afdak aan de buitenzijde van de woonst.

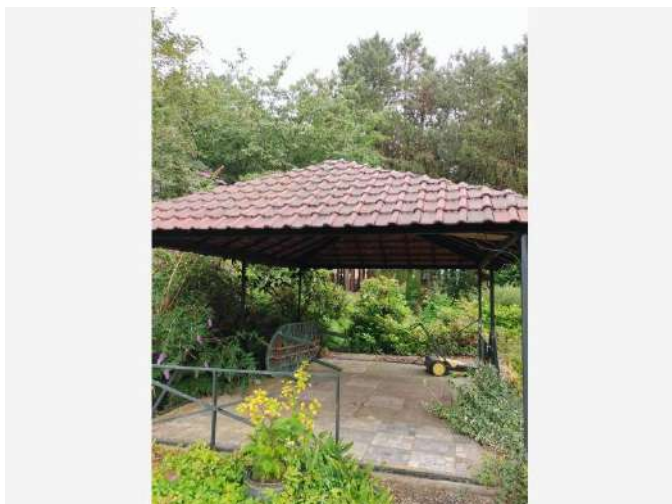
Er zijn geen asbetsverdachte/houdende materialen/toepassingen vastgesteld onder en aan de pergola in de tuin.

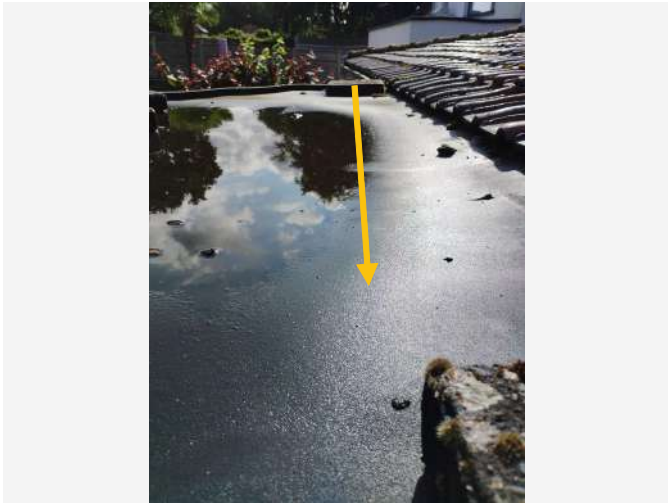
Het plat dak aan de achterzijde van de woonst (eetkamer) is afgewerkt met een laag EPDM (niet asbestverdacht).

Het is niet duidelijk of er asbestverdachte onderlagen aanwezig zijn. Extra controle/staalname aangewezen bij renovatiewerken.

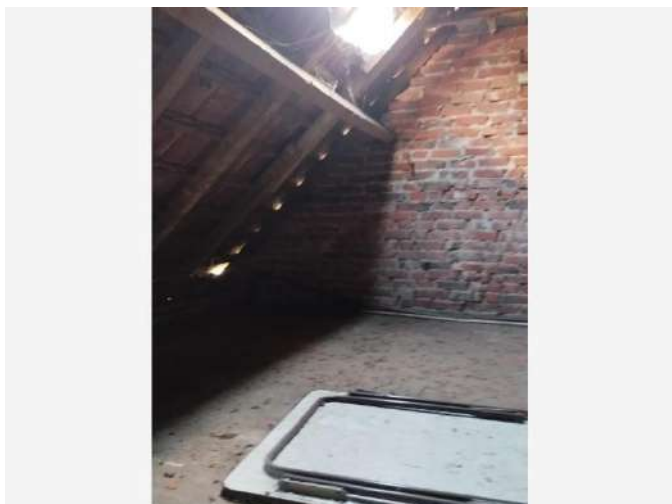
Er zijn geen asbetsverdachte/houdende materialen vastgesteld op de zolder van de garage.

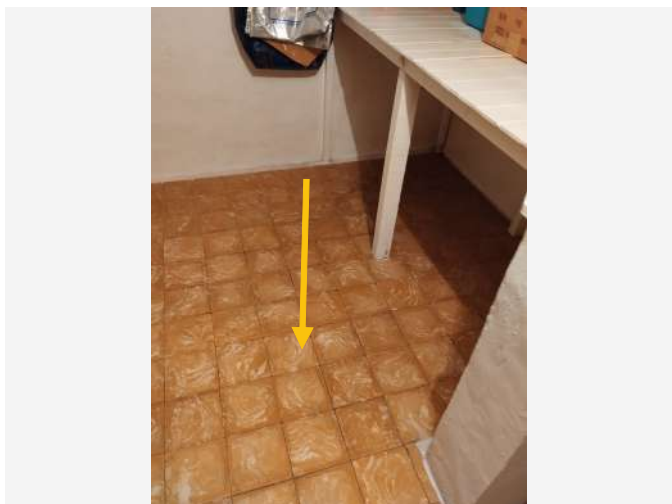
Het is aangewezen om deze tegel bij eventuele renovatiewerken te laten controleren/staalname uit te voeren.
Er waren geen beschadigingen aan de tegel om de tegel te bemonsteren (vloer intact).

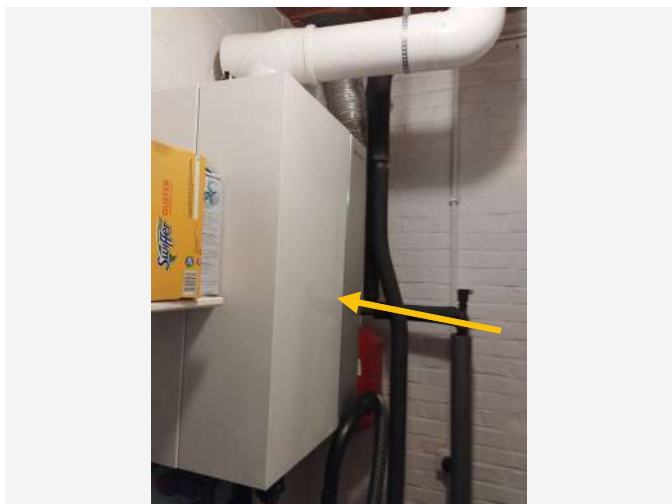
De condensatieketel van het merk WEISHAUPT is niet asbetsverdacht (bouwjaar na 2001).

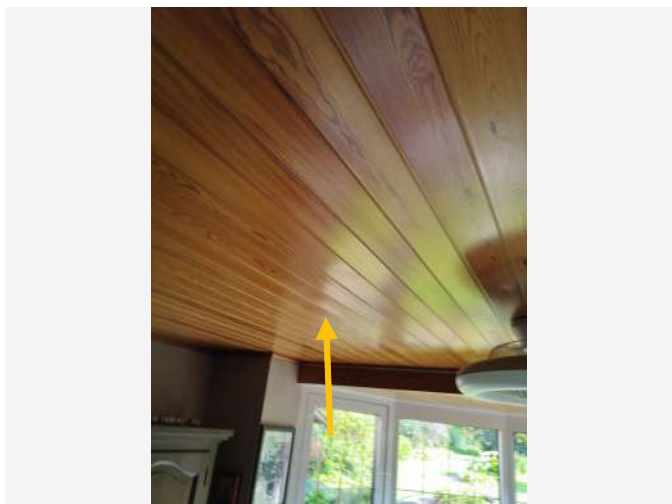
De plafonds in de badkamer, de eetplaats, de wasplaats en het toilet zijn afgewerkt met valse plafonds in plaatmateriaal. Het is niet duidelijk of er pleisterwerk/asbestverdacht materiaal aanwezig is achter deze valse plafonds, het is aangewezen om bijkomend onderzoek uit te voeren bij werken.

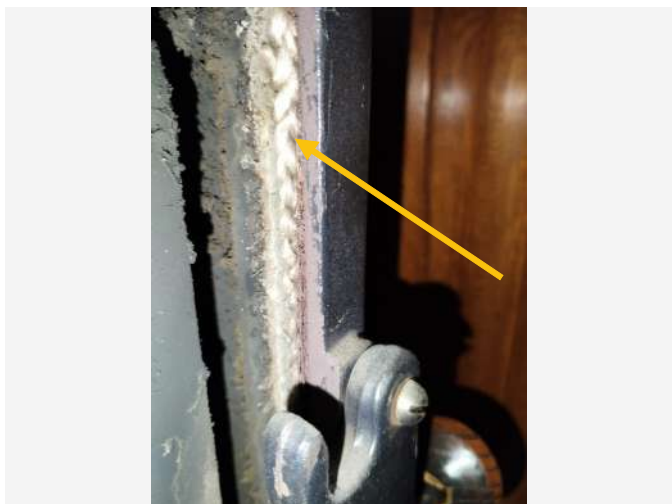
De koord werd visueel herkend als een synthetische koord en is niet asbesthoudend.

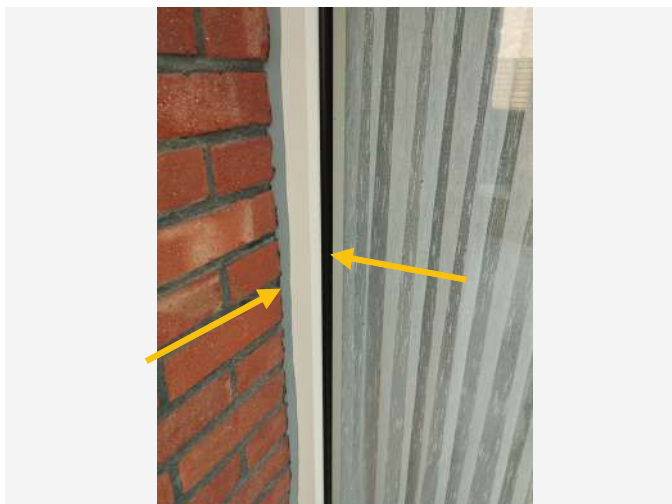
De gebruikte siliconen kit is niet asbestverdacht.

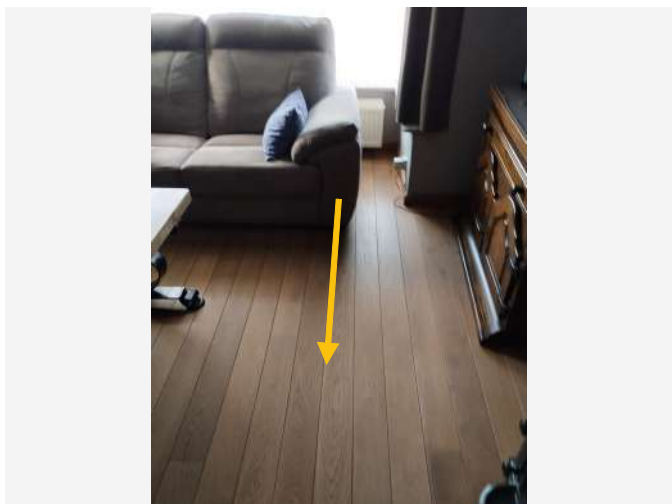
In het verleden werd asbesthoudende zwarte lijm gebruikt voor het vastlijmen van parkettegels/vloer . Bij renovatie extra controle uitvoeren.

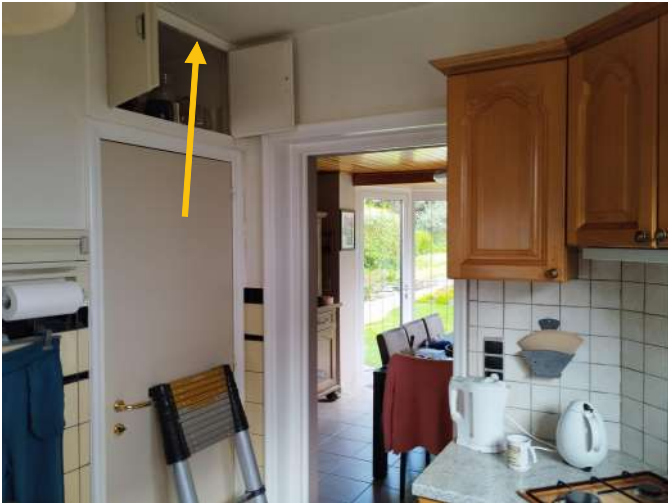
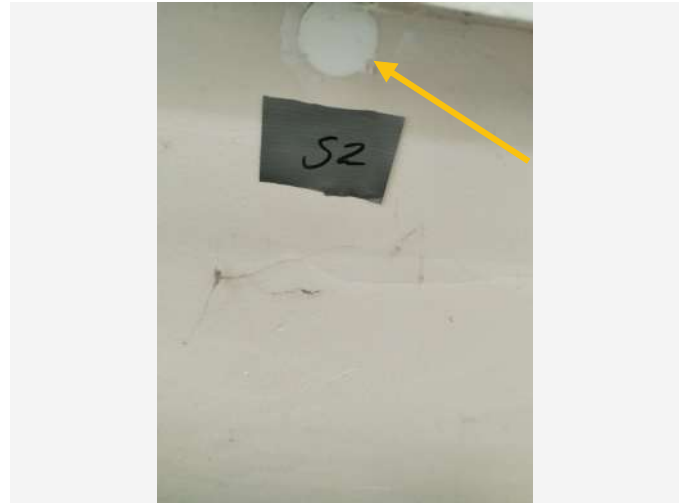
Fiche 17: pleisterwerk plafonds

Geen asbest

#	Type	Referentie	Resultaat
17.1	Mengmonster	S2.	Geen asbest

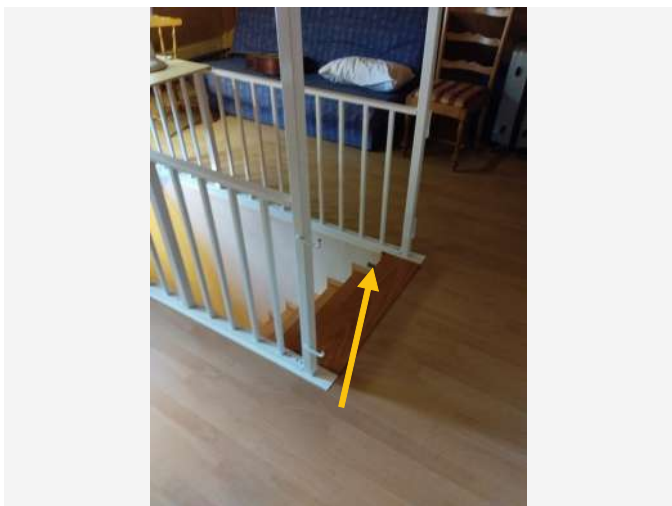
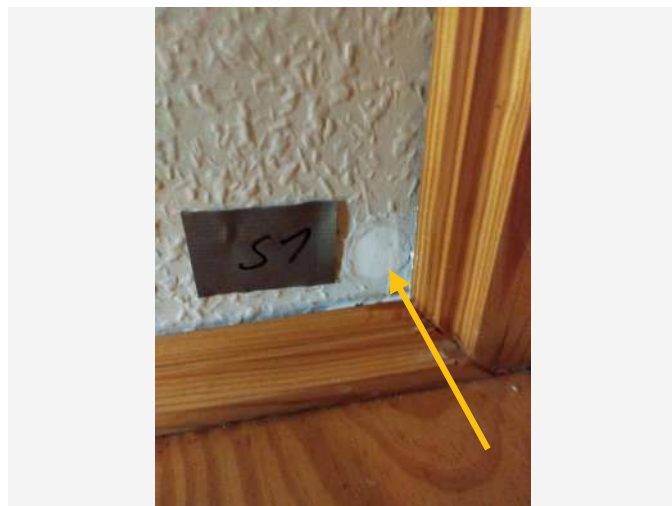
Geen asbest

#	Type	Referentie	Resultaat
18.1	Mengmonster	S1.	Geen asbest
