Asbestinventarisatetest

Marebeekstraat 27, 9620 Zottegem

Attestnummer : 20240906-000349.001

Uitgegeven op : 06.09.2024

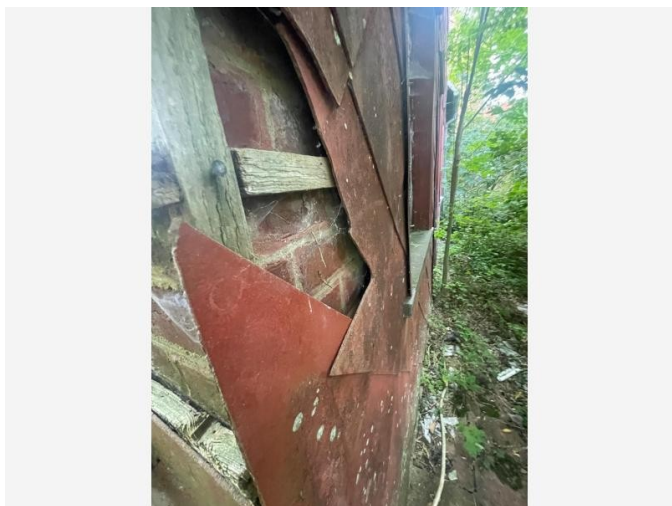
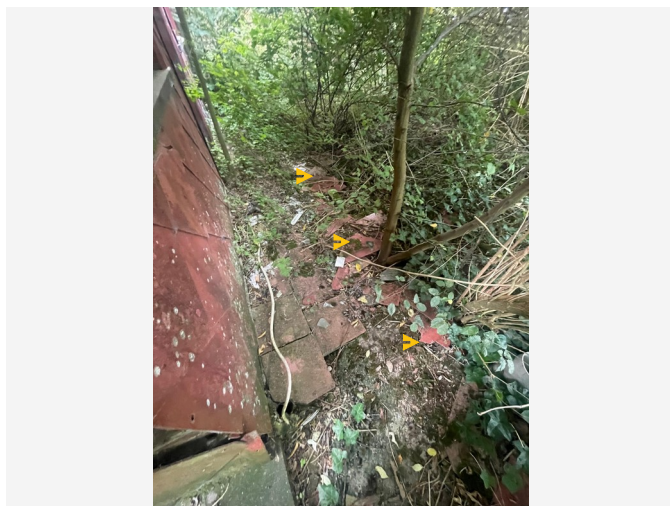
Het asbestmateriaal valt onder de mijlpaal van 2040.

Dringend verwijderen

Beschrijving	Beschadigde gevelleien
Type afvalstof	Betreft resten (contaminatie) van verwerking of beschadiging
Type resten (contaminatie)	<ul style="list-style-type: none">• Stukken, fragmenten (los, opliggend)
Besmette materialen	<ul style="list-style-type: none">• Geen (er is geen vermenging met ander materiaal)
Bron van de resten	Achtergevel hoofdgebouw bestaat uit rode gevelleien die beschadigd zijn.
Omgeving	Buiten
Primaire drager	Puin of gemengde grond en stenen (geen bodem)
Gebondenheid resten	Hecht
Hoeveelheid (gewicht - aantal)	<ul style="list-style-type: none">• 10,00 kg - 1 stuk
Totaal gewicht	10,00 kg
Eenvoudig bereikbaar	Ja
Identificatiemethode	Vaststelling zonder monsternamen

- Verwijder het asbestafval.

- Eenvoudige handelingen: mag via doe-het-zelf of door werknemer(s) met opleidingsattest eenvoudige handelingen
Voorzichtig inpakken (doorzichtige folie en aftapen) en afvoeren naar het containerpark

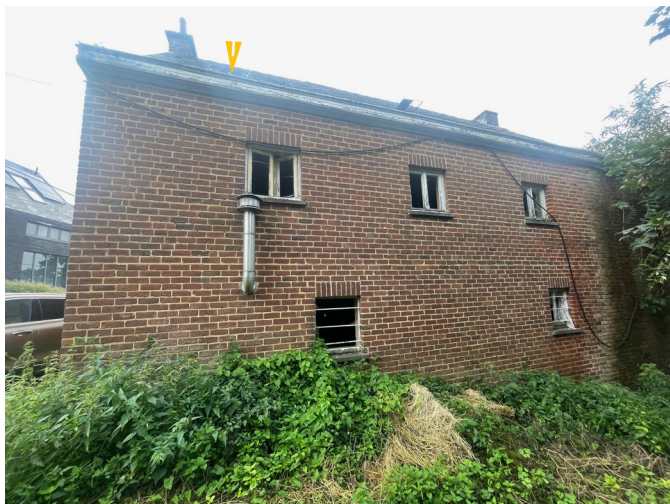
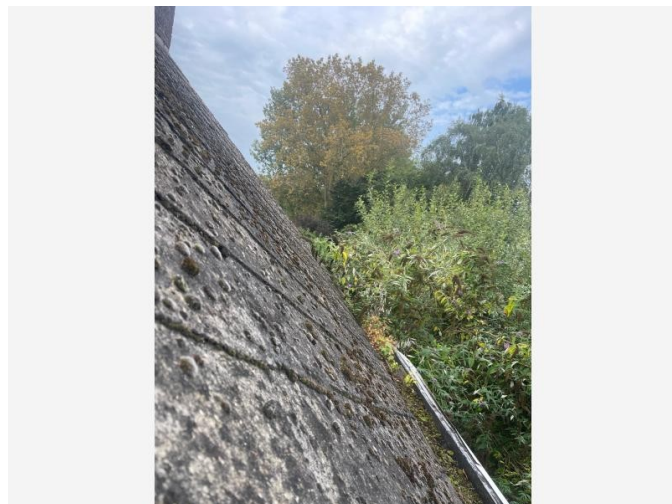
Het asbestmateriaal valt onder de mijlpaal van 2034.

Dringend verwijderen

Eindbeoordeling materiaalrisico	Hoog materiaalrisico en/of hoge kans op vezelvrijgave
---------------------------------	---

Gebondenheid	Categorie 1: hechtgebonden in oorsprong
Asbestsoort (vezeltype)	Crocidoliet aanwezig
Asbestconcentratie	Laag (< 50%)
Afschermingsgraad van het gehele materiaal	Geheel of deels (ook) vrij aan de binnenlucht
Toestand van het materiaal	Matig beschadigd, matig verweerd

Beschrijving	Leien dak hoofdgebouw
Omgeving	Grenst aan binnen- en buitenlucht
Primaire drager	Schuin dak
Asbestmateriaal	Dak- en gevelbekleding - Lei, shingle
Bindmiddel van asbestmateriaal	Cement
Gebondenheid op basis van bindmiddel	Hecht
Hoeveelheid (oppervlakte - aantal)	<ul style="list-style-type: none">• 110,00 m² - 1 stuk
Totale oppervlakte	110,00 m ²
Eenvoudig bereikbaar	Ja
Bevestigingswijze	<ul style="list-style-type: none">• Genageld, geniet
Identificatiemethode	Vaststelling zonder monstername
Destructieve handeling voor identificatie	Nee

- Zorg voor een veilig beheer. Vermijd het beschadigen van het asbestmateriaal. Controleer de toestand jaarlijks op wijzigingen.
- Verwijder dit asbestmateriaal zo snel mogelijk. Volg de toestand goed op.
- Hemelwater dat afspoelt van asbestcement daken of gevels kan asbestdeeltjes bevatten. Gebruik het enkel voor gesloten circuits (bv. spoelen toiletten). Reinig na het vervangen van het dak of de gevel de dakgoten en regenwaterput of -ton om asbesthoudend sediment of slib te verwijderen

- Eenvoudige handelingen: mag via doe-het-zelf of door werknemer(s) met opleidingsattest eenvoudige handelingen
Mag niet door doe-het-zelver, maar door werknemer(s) met opleidingsattest eenvoudige handelingen, oppervlakte is >35m²

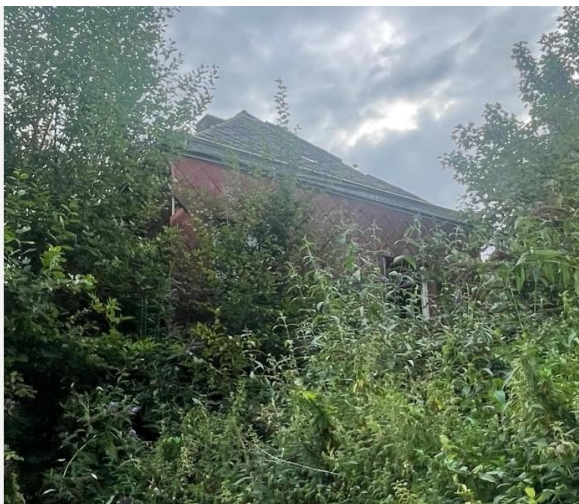
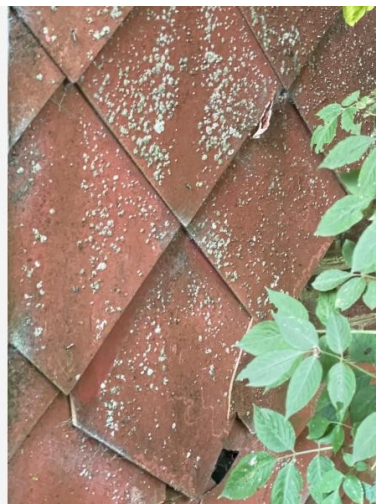
Het asbestmateriaal valt onder de mijlpaal van 2034.

Dringend verwijderen

Bepaalde delen van de muur zijn losgekomen/afgebroken en liggen op de grond. Zie ook afvalfiche en afdruiptonefiche.

Eindbeoordeling materiaalrisico	Hoog materiaalrisico en/of hoge kans op vezelvrijgave
---------------------------------	---

Gebondenheid	Categorie 1: hechtgebonden in oorsprong
Asbestsoort (vezeltype)	Crocidoliet aanwezig
Asbestconcentratie	Laag (< 50%)
Afschermingsgraad van het gehele materiaal	Geheel of deels vrij aan de buitenlucht
Toestand van het materiaal	Zwaar beschadigd, zwaar verweerd

Beschrijving	Leien achtergevel hoofdgebouw
Omgeving	Buiten
Primaire drager	Wand buitenschil
Asbestmateriaal	Dak- en gevelbekleding - Lei, shingle
Bindmiddel van asbestmateriaal	Cement
Gebondenheid op basis van bindmiddel	Hecht
Hoeveelheid (oppervlakte - aantal)	<ul style="list-style-type: none">• 33,00 m² - 1 stuk
Totale oppervlakte	33,00 m ²
Eenvoudig bereikbaar	Ja
Bevestigingswijze	<ul style="list-style-type: none">• Genageld, geniet
Identificatiemethode	Vaststelling zonder monstername
Destructieve handeling voor identificatie	Nee

- Zorg voor een veilig beheer. Vermijd het beschadigen van het asbestmateriaal. Controleer de toestand jaarlijks op wijzigingen.
- Verwijder dit asbestmateriaal zo snel mogelijk. Volg de toestand goed op.

- Eenvoudige handelingen: mag via doe-het-zelf of door werknemer(s) met opleidingsattest eenvoudige handelingen
Oppervlakte is kleiner dan 35m². Indien door doe-het-zelver: veiligheidsmaatregelen nemen, niet breken, afvoeren naar containerpark in speciaal daartoe voorziene verpakking.

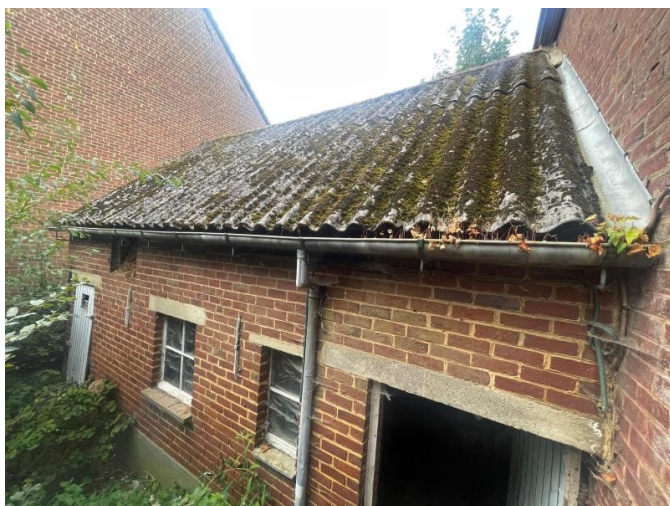
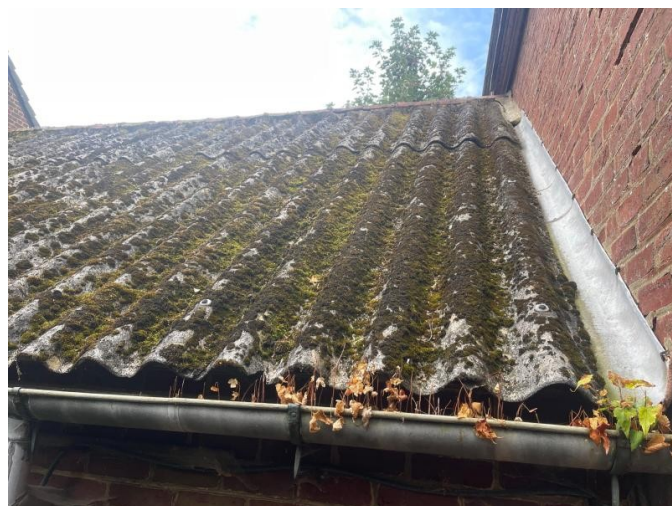
Het asbestmateriaal valt onder de mijlpaal van 2034.

Dringend verwijderen

Eindbeoordeling materiaalrisico	Hoog materiaalrisico en/of hoge kans op vezelvrijgave
---------------------------------	---

Gebondenheid	Categorie 1: hechtgebonden in oorsprong
Asbestsoort (vezeltype)	Crocidoliet aanwezig
Asbestconcentratie	Laag (< 50%)
Afschermingsgraad van het gehele materiaal	Geheel of deels (ook) vrij aan de binnenlucht
Toestand van het materiaal	Zwaar beschadigd, zwaar verweerd

Beschrijving	Golfplaten dak stal
Omgeving	Grenst aan binnen- en buitenlucht
Primaire drager	Schuin dak
Asbestmateriaal	Dak- en gevelbekleding - Golfplaat
Bindmiddel van asbestmateriaal	Cement
Gebondenheid op basis van bindmiddel	Hecht
Hoeveelheid (oppervlakte - aantal)	<ul style="list-style-type: none">• 36,00 m² - 1 stuk
Totale oppervlakte	36,00 m ²
Eenvoudig bereikbaar	Ja
Bevestigingswijze	<ul style="list-style-type: none">• Geschroefd
Identificatiemethode	Vaststelling zonder monsternamen
Destructieve handeling voor identificatie	Nee

- Zorg voor een veilig beheer. Vermijd het beschadigen van het asbestmateriaal. Controleer de toestand jaarlijks op wijzigingen.
- Verwijder dit asbestmateriaal zo snel mogelijk. Volg de toestand goed op.
- Hemelwater dat afspoelt van asbestcement daken of gevels kan asbestdeeltjes bevatten. Gebruik het enkel voor gesloten circuits (bv. spoelen toiletten). Reinig na het vervangen van het dak of de gevel de dakgoten en regenwaterput of -ton om asbesthoudend sediment of slib te verwijderen

- Eenvoudige handelingen: mag via doe-het-zelf of door werknemer(s) met opleidingsattest eenvoudige handelingen
Mag niet door doe-het-zelver, maar door werknemer(s) met opleidingsattest eenvoudige handelingen, oppervlakte is >35m²

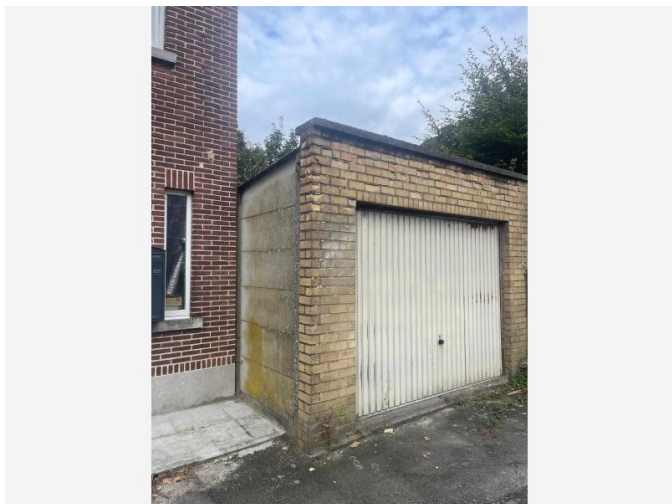
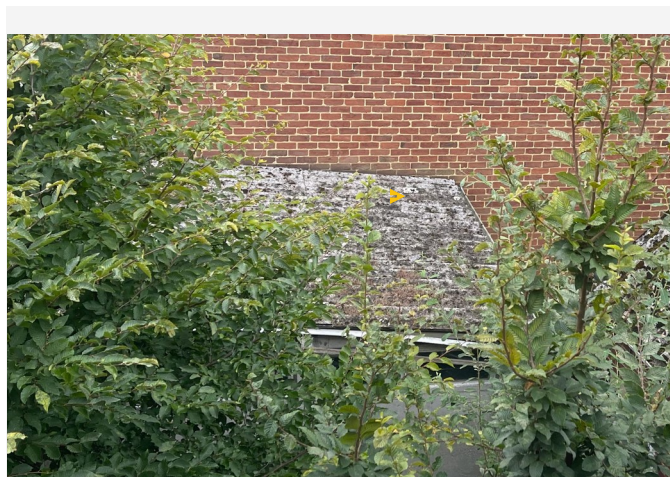
Het asbestmateriaal valt onder de mijlpaal van 2034.

Dringend verwijderen

Eindbeoordeling materiaalrisico	Hoog materiaalrisico en/of hoge kans op vezelvrijgave
---------------------------------	---

Gebondenheid	Categorie 1: hechtgebonden in oorsprong
Asbestsoort (vezeltype)	Crocidoliet aanwezig
Asbestconcentratie	Laag (< 50%)
Afschermingsgraad van het gehele materiaal	Geheel of deels (ook) vrij aan de binnenlucht
Toestand van het materiaal	Matig beschadigd, matig verweerd

Beschrijving	Golfplaten dak garage
Omgeving	Grenst aan binnen- en buitenlucht
Primaire drager	Plat dak
Asbestmateriaal	Dak- en gevelbekleding - Golfplaat
Bindmiddel van asbestmateriaal	Cement
Gebondenheid op basis van bindmiddel	Hecht
Hoeveelheid (oppervlakte - aantal)	<ul style="list-style-type: none">• 14,00 m² - 1 stuk
Totale oppervlakte	14,00 m ²
Eenvoudig bereikbaar	Ja
Bevestigingswijze	<ul style="list-style-type: none">• Geschroefd
Identificatiemethode	Vaststelling zonder monsternamen
Destructieve handeling voor identificatie	Nee

- Zorg voor een veilig beheer. Vermijd het beschadigen van het asbestmateriaal. Controleer de toestand jaarlijks op wijzigingen.
- Verwijder dit asbestmateriaal zo snel mogelijk. Volg de toestand goed op.
- Hemelwater dat afspoelt van asbestcement daken of gevels kan asbestdeeltjes bevatten. Gebruik het enkel voor gesloten circuits (bv. spoelen toiletten). Reinig na het vervangen van het dak of de gevel de dakgoten en regenwaterput of -ton om asbesthoudend sediment of slib te verwijderen

- Eenvoudige handelingen: mag via doe-het-zelf of door werknemer(s) met opleidingsattest eenvoudige handelingen
Oppervlakte dak is kleiner dan 35m². Indien door doe-het-zelver: veiligheidsmaatregelen nemen, niet breken, afvoeren naar containerpark in speciaal daartoe voorziene verpakking.

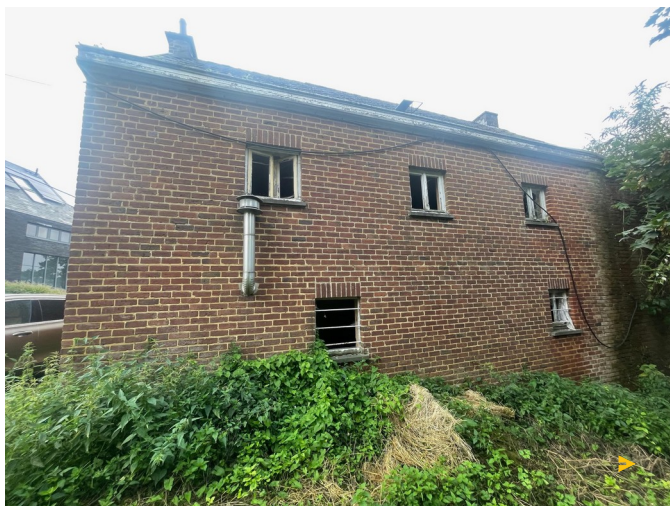
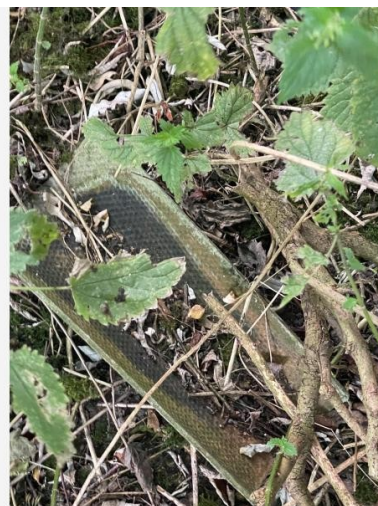
Fiche 6: Stuk asbestgoot in tuin

Het asbestmateriaal valt onder de mijlpaal van 2040.

Dringend verwijderen

Beschrijving	Stuk asbestgoot in tuin
Type afvalstof	Betreft resten (contaminatie) van verwerking of beschadiging
Type resten (contaminatie)	<ul style="list-style-type: none">• Stukken, fragmenten (los, opliggend)
Besmette materialen	<ul style="list-style-type: none">• Geen (er is geen vermenging met ander materiaal)
Bron van de resten	Bron van de resten is niet meer aanwezig
Omgeving	Buiten
Primaire drager	Puin of gemengde grond en stenen (geen bodem)
Gebondenheid resten	Hecht
Hoeveelheid (gewicht - aantal)	<ul style="list-style-type: none">• 5,00 kg - 1 stuk
Totaal gewicht	5,00 kg
Eenvoudig bereikbaar	Ja
Identificatiemethode	Vaststelling zonder monsternamen

- Verwijder het asbestafval.

- Eenvoudige handelingen: mag via doe-het-zelf of door werknemer(s) met opleidingsattest eenvoudige handelingen
Voorzichtig inpakken (doorzichtige folie en aftapen) en afvoeren naar het containerpark

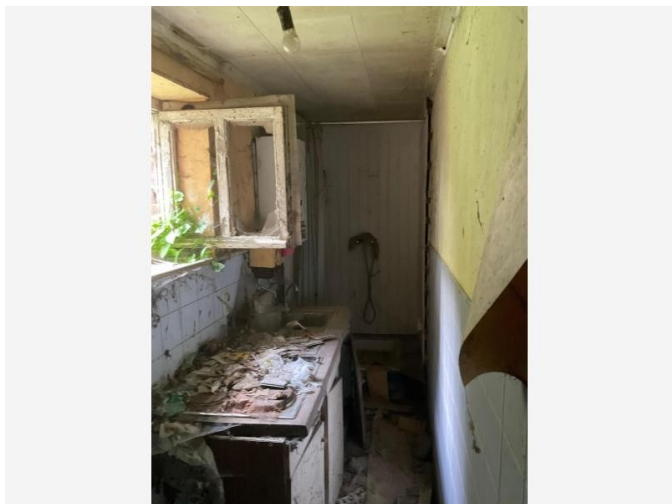
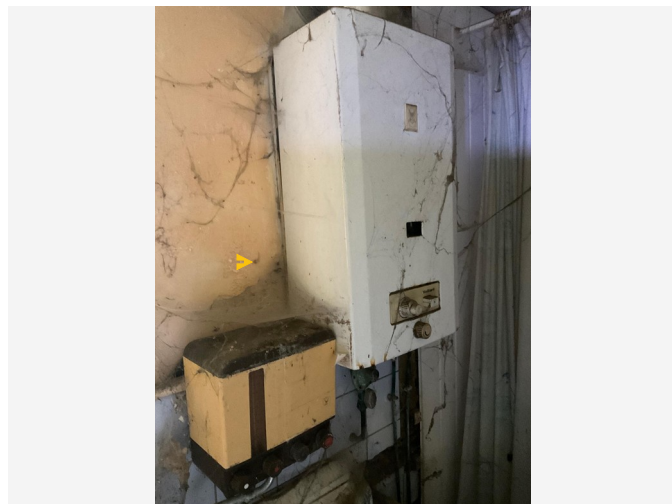
Het asbestmateriaal valt onder de mijlpaal van 2034.

Maatregelen nemen

Eindbeoordeling materiaalrisico	Verhoogd materiaalrisico en/of verhoogde kans op vezelvrijgave
---------------------------------	--

Gebondenheid	Categorie 2: niet-hechtgebonden met matrix
Asbestsoort (vezeltype)	Alleen chrysotiel
Asbestconcentratie	Laag (< 50%)
Afschermingsgraad van het gehele materiaal	Geheel of deels (ook) vrij aan de binnenlucht
Toestand van het materiaal	Matig beschadigd, matig verweerd

#	Type	Referentie	Resultaat
7.1	Mengmonster	ECC101062875	Chrysotiel

Beschrijving	Pleisterwerk
Omgeving	Binnen
Primaire drager	Binnenwand
Asbestmateriaal	In-situ afwerkingslagen - Pleisterwerk (wand, plafond, ...)
Bindmiddel van asbestmateriaal	Gips - kalk
Gebondenheid op basis van bindmiddel	Niet-hechtgebonden
Hoeveelheid (oppervlakte - dikte - aantal)	• 500,00 m ² - 1,00 cm - 1 stuk
Totaal volume	5,00 m ³
Eenvoudig bereikbaar	Ja
Bevestigingswijze	• Verlijmd, ingegoten, versmeerd
Identificatiemethode	Vaststelling met monstername
Destructieve handeling voor identificatie	Nee
Opmerking	Er zijn geen plafonds met pleisterwerk aanwezig in het gebouw (afgewerkt in hout)

- Zorg voor een veilig beheer. Vermijd het beschadigen van het asbestmateriaal. Controleer de toestand jaarlijks op wijzigingen.
- Verwijder dit asbestmateriaal zo snel mogelijk. Volg de toestand goed op.

- Hermetische zone (erkend asbestverwijderaar)
Voor het verwijderen van pleisterwerk met asbest zal een gecertificeerd bedrijf een hermetische zone creëren. Hiermee zorgt men ervoor dat niemand buiten de zone tijdens de asbestverwijderingswerken blootgesteld wordt aan de asbestvezels. Neem contact op met een gecertificeerd asbestverwijderingsbedrijf.

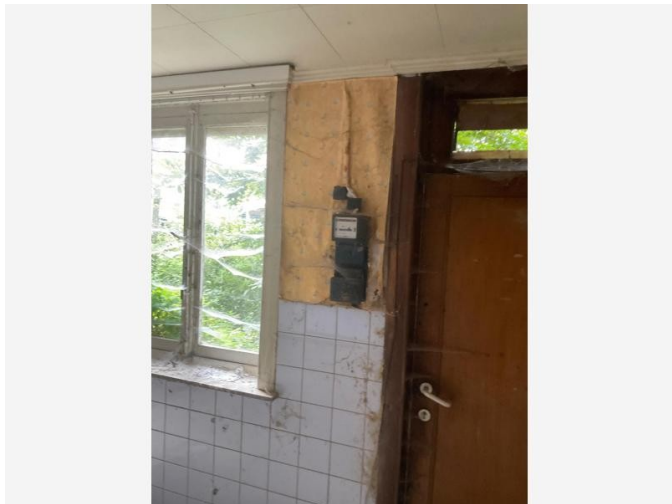
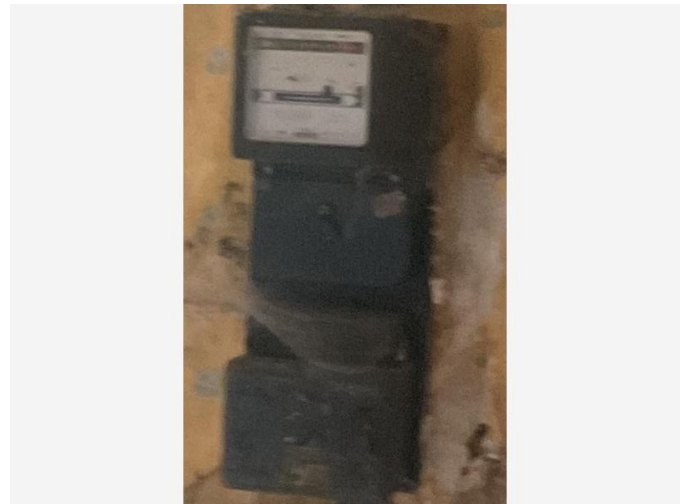
Het asbestmateriaal valt onder de mijlpaal van 2040.

Zorgvuldig beheren

Eindbeoordeling materiaalrisico	Laag materiaalrisico en/of verlaagde kans op vezelvrijgave
---------------------------------	--

Gebondenheid	Categorie 1: hechtgebonden in oorsprong
Asbestsoort (vezeltype)	Crocidoliet aanwezig
Asbestconcentratie	Laag (< 50%)
Afschermingsgraad van het gehele materiaal	Geheel of deels (ook) vrij aan de binnenlucht
Toestand van het materiaal	Onbeschadigd, niet verweerd

Beschrijving	Electriciteitskast bakeliet
Omgeving	Binnen
Primaire drager	Binnenwand
Asbestmateriaal	Plaat, paneel, tablet - Type Bakeliet
Bindmiddel van asbestmateriaal	Kunststof of -hars
Gebondenheid op basis van bindmiddel	Hecht
Hoeveelheid (oppervlakte - dikte - aantal)	• 0,50 m ² - 1,00 cm - 1 stuk
Totaal volume	0,005 m ³
Eenvoudig bereikbaar	Ja
Bevestigingswijze	• Geschroefd
Identificatiemethode	Vaststelling zonder monstername
Destructieve handeling voor identificatie	Nee

- Zorg voor een veilig beheer. Vermijd het beschadigen van het asbestmateriaal. Controleer de toestand jaarlijks op wijzigingen.
- Verwijder dit asbestmateriaal zo snel mogelijk. Volg de toestand goed op.

- Eenvoudige handelingen: mag via doe-het-zelf of door werknemer(s) met opleidingsattest eenvoudige handelingen
Te vernieuwen door de electriciteitsleverancier door digitale meter

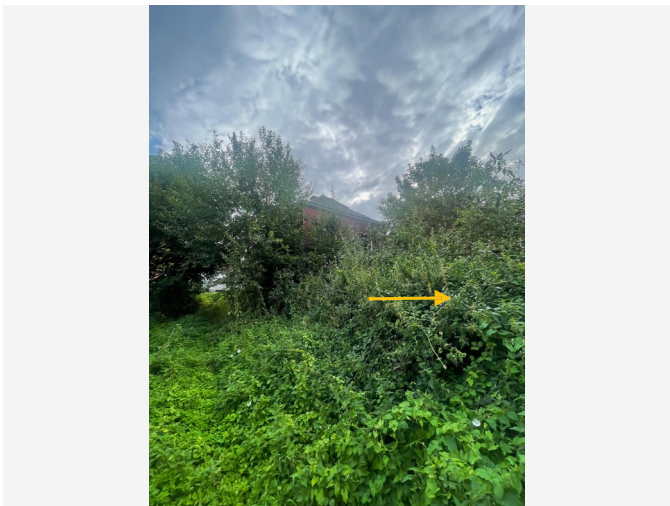
Tijdelijke beperking

Reden: Overwoekerende vegetatie

Uitleg van de asbestdeskundige: Op het plan is er een bijgebouw te zien, maar is niet zichtbaar noch van bovenaf, noch via de tuin. Mogelijks is deze niet meer aanwezig. De overwoekerende beplanting is de reden daartoe. Er worden geen maatregelen genomen om de overwoekerende vegetatie te verwijderen op korte termijn.

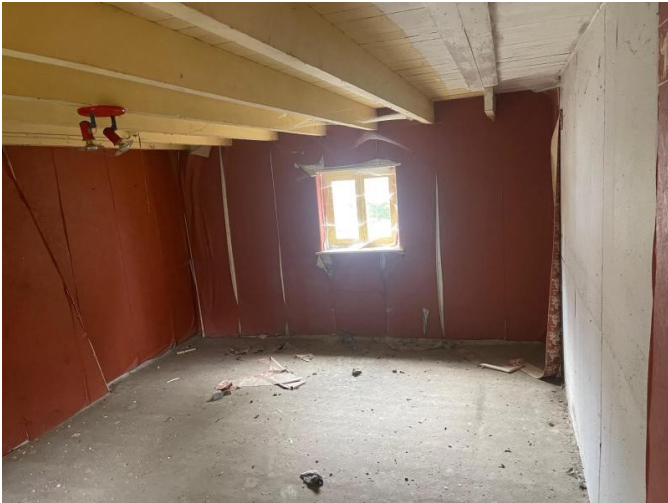
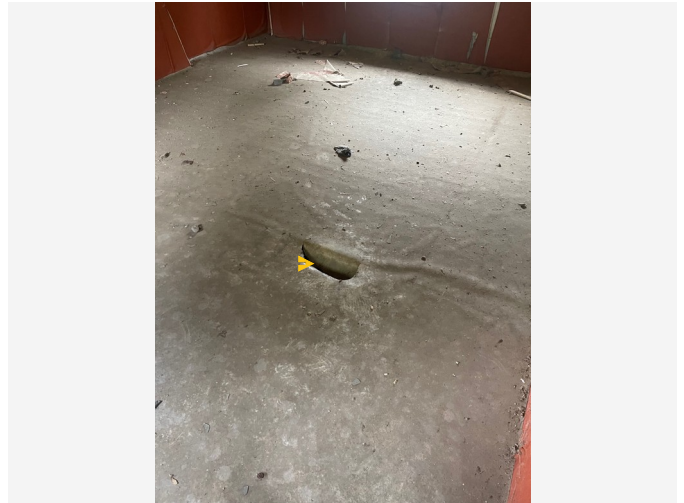
Fiche 10: Vloerbedekking 1e verdiep

Geen asbest

#	Type	Referentie	Resultaat
10.1	Puntmonster	ECC101062876	Geen asbest

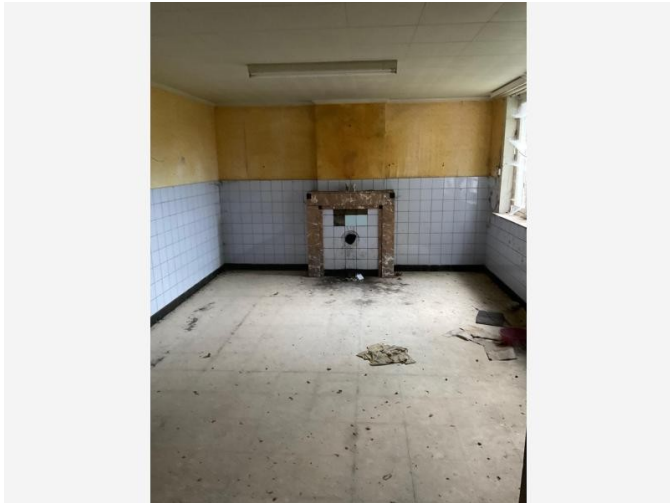
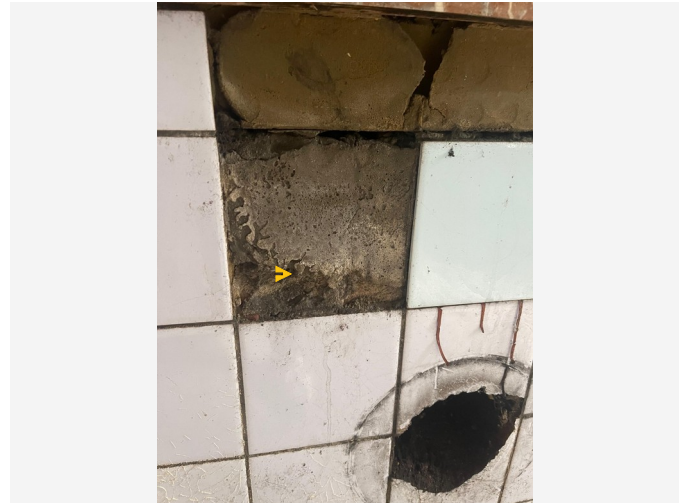
Fiche 11: Tegellijm wandtegels

Geen asbest

#	Type	Referentie	Resultaat
11.1	Mengmonster	ECC101062877	Geen asbest
