Asbestinventarisatetest

Koolkerkse Steenweg 40, 8000 Brugge

Attestnummer : 20240607-000010.000

Uitgegeven op : 07.06.2024

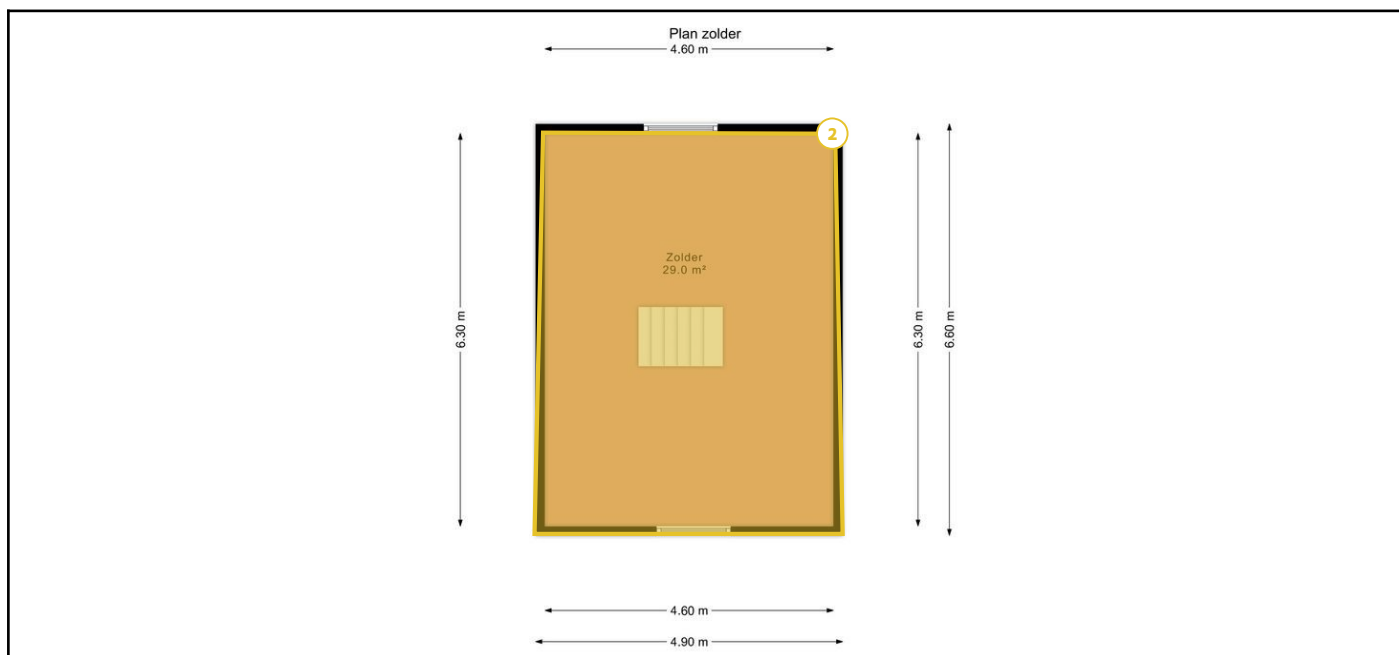
Plan 1.3: Plan Zolder

Beschrijving	Type	Actie
2. Onderdak woning	Asbestmateriaal	Zorgvuldig beheren

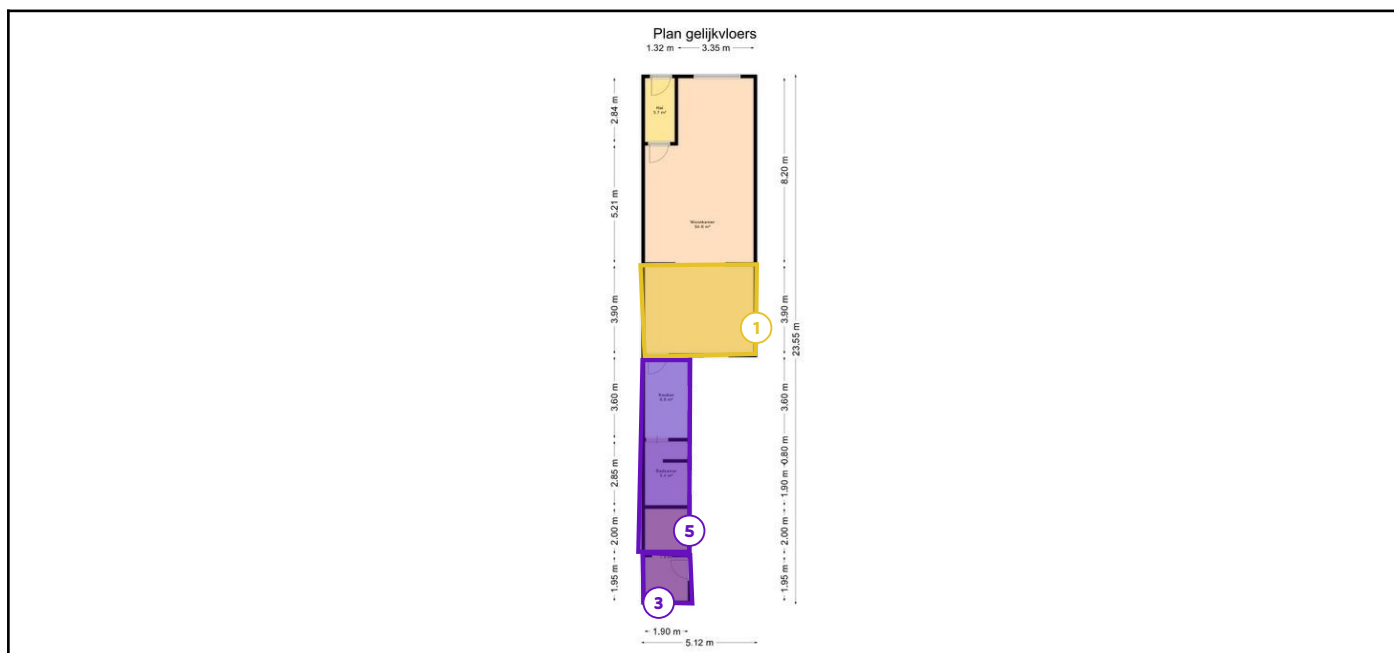
Plan 1.9: Plan gelijkvloers - dak aanbouw

Beschrijving	Type	Actie
1. Roofing platdak	Asbestmateriaal	Zorgvuldig beheren
3. Metalen dakbafwerking aanbouw	Advies	-
5. Nieuw onderdak aanbouw	Advies	-

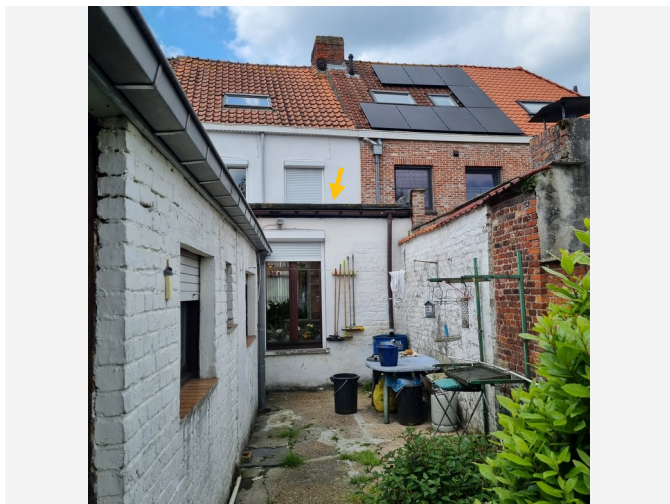
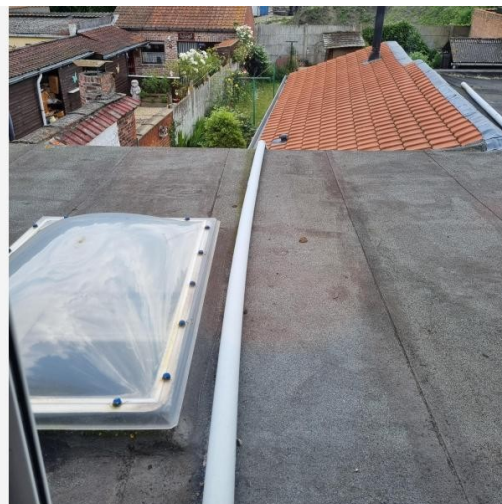
Het asbestmateriaal valt onder de mijlpaal van 2040.

Eindbeoordeling materiaalrisico	Zeer laag materiaalrisico en/of zeer lage kans op vezelvrijgave
---------------------------------	---

Gebondenheid	Categorie 1: hechtgebonden in oorsprong
Asbestsoort (vezeltype)	Alleen chrysotiel
Asbestconcentratie	Laag (< 50%)
Afschermingsgraad van het gehele materiaal	Geheel of deels vrij aan de buitenlucht
Toestand van het materiaal	Onbeschadigd, niet verweerd

Beschrijving	Roofing platdak
Omgeving	Buiten
Primaire drager	Plat dak
Asbestmateriaal	Dak- en gevelbekleding - Roofing

- Zorg voor een veilig beheer. Vermijd het beschadigen van het asbestmateriaal. Controleer de toestand jaarlijks op wijzigingen.

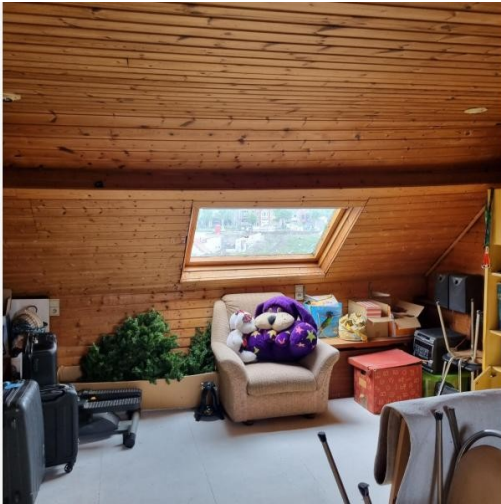
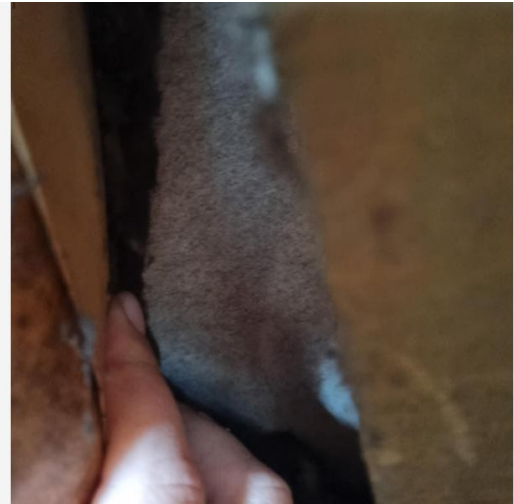
Het asbestmateriaal valt onder de mijlpaal van 2040.

Eindbeoordeling materiaalrisico	Zeer laag materiaalrisico en/of zeer lage kans op vezelvrijgave
---------------------------------	---

Gebondenheid	Categorie 1: hechtgebonden in oorsprong
Asbestsoort (vezeltype)	Crocidoliet aanwezig
Asbestconcentratie	Laag (< 50%)
Afschermingsgraad van het gehele materiaal	Stootvaste afscherming of omkasting
Toestand van het materiaal	Onbeschadigd, niet verweerd

Beschrijving	Onderdak woning
Omgeving	Grenst aan binnen- en buitenlucht
Primaire drager	Schuin dak
Asbestmateriaal	Plaat, paneel, tablet - Type Menuiserite
Bindmiddel van asbestmateriaal	Cement

- Zorg voor een veilig beheer en verwijder dit asbestmateriaal wanneer het bij werken eenvoudig bereikbaar wordt. Controleer de toestand jaarlijks op wijzigingen.

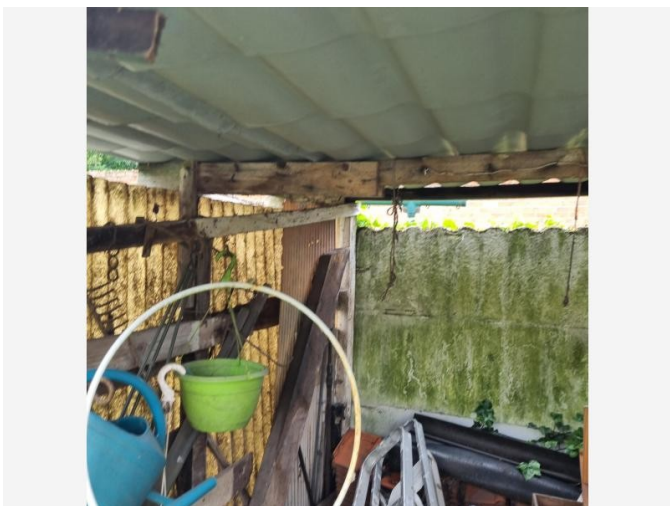
Vrije foto

Er zijn ook metalen platen gebruikt als afgewerking dak.

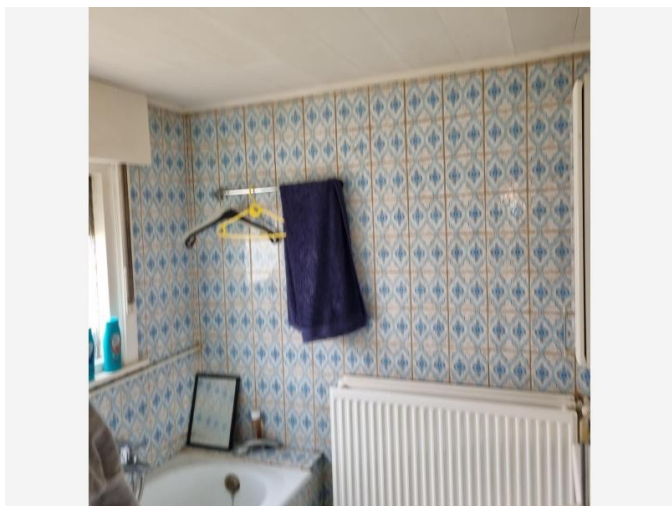
Vrije foto

De tegels konden niet verder onderzocht worden naar verlijming van de tegel. Dit behoort tot destructief onderzoek en dit is niet noodzakelijk voor dit attest. Bij het verwijderen van de tegels moet er aandacht worden gegeven dat er mogelijk asbestverdacht lijm werd gebruikt voor de bevestiging.

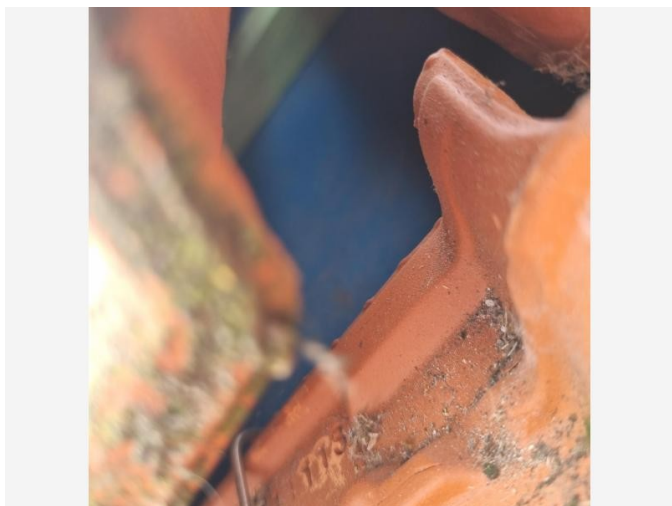
Vrije foto

Er is doek aanwezig bij het onderdak van de aanbouw. Dus het onderdak is niet asbesthoudend.

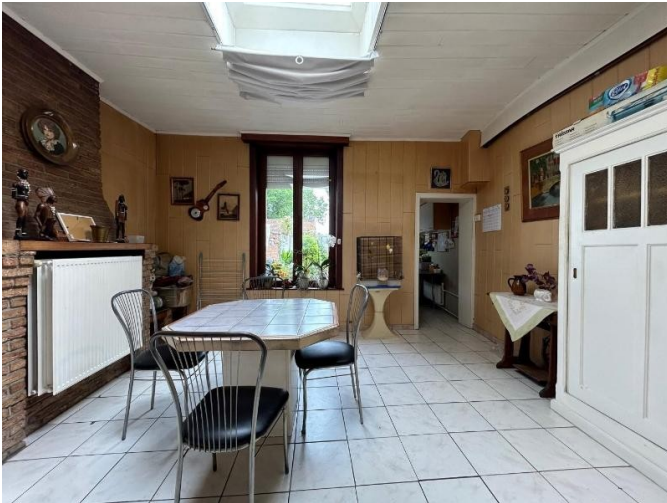
Vrije foto

Het is niet zichtbaar of hier nog pleisterwerk aanwezig is onder het materiaal, dit is destructief onderzoek en niet noodzakelijk voor dit attest. Bij het constateren van oud pleisterwerk bij afname van het materiaal moet er eerst stalen genomen worden

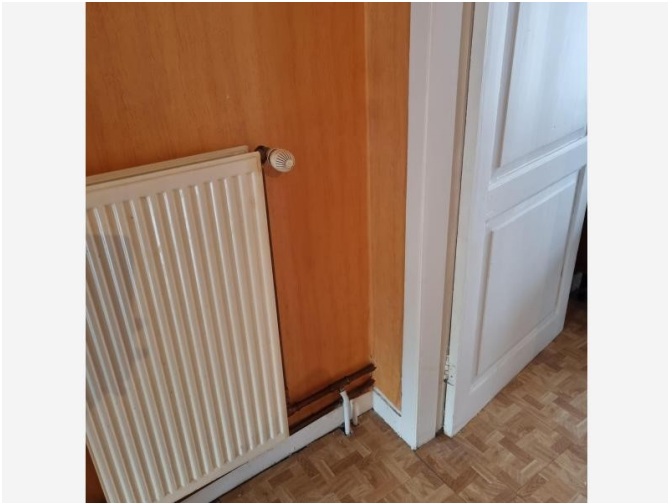
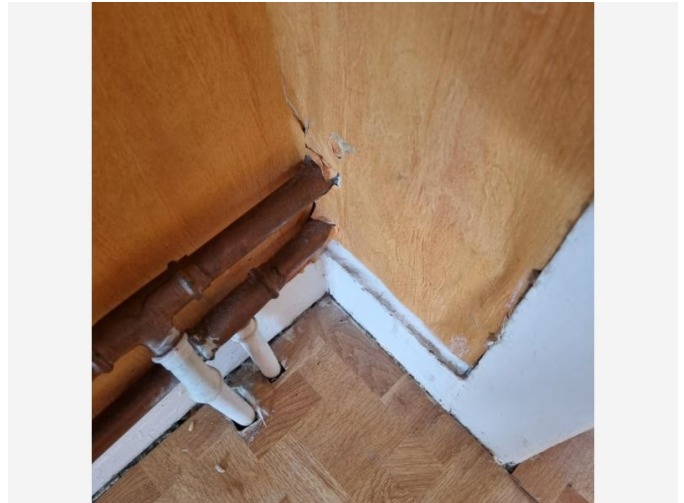
Geen asbest

#	Type	Referentie	Resultaat
7.1	Mengmonster	MM01	Geen asbest

Beschrijving	Pleisterwerk muur
Omgeving	Binnen
Primaire drager	Binnenwand

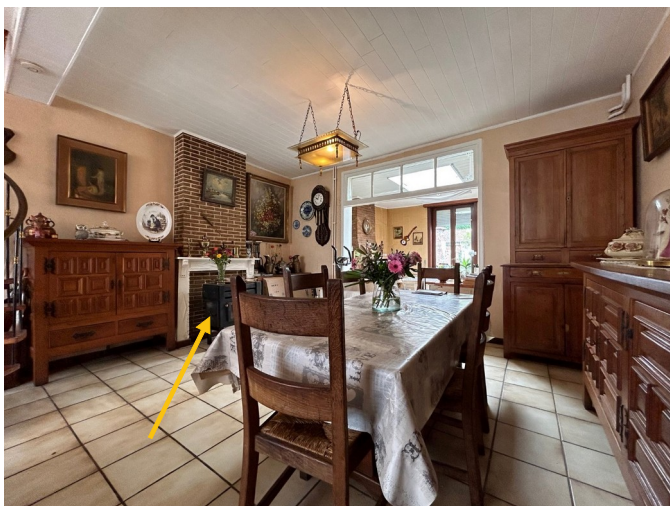
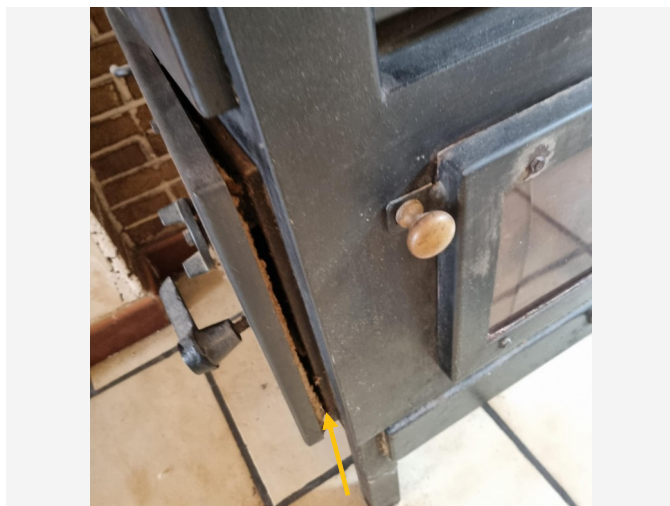
Fiche 8: Touw kachel leefruimte

Geen asbest

#	Type	Referentie	Resultaat
8.1	Puntmonster	MM02	Geen asbest

Beschrijving	Touw kachel leefruimte
Omgeving	Binnen
Primaire drager	HVAC infrastructuur en uitrusting
Bindmiddel van materiaal	Weinig of geen bindmiddel (textiel, bevolking, ...)
