Asbestinventarisatetest

Lisseweegse Steenweg 98, 8380 Brugge

Attestnummer : 20240830-000222.000

Uitgegeven op : 30.08.2024

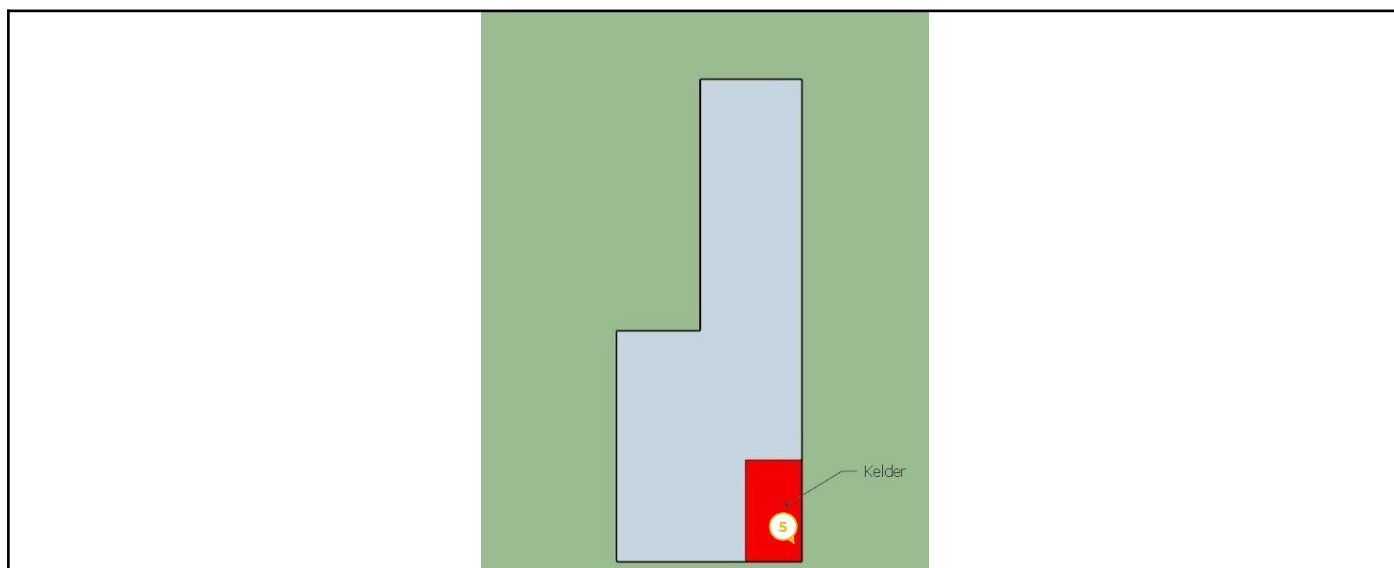
Plan 1.12: -1

Beschrijving	Type	Actie
5. Bakeliet toepassingen	Asbestmateriaal	Zorgvuldig beheren

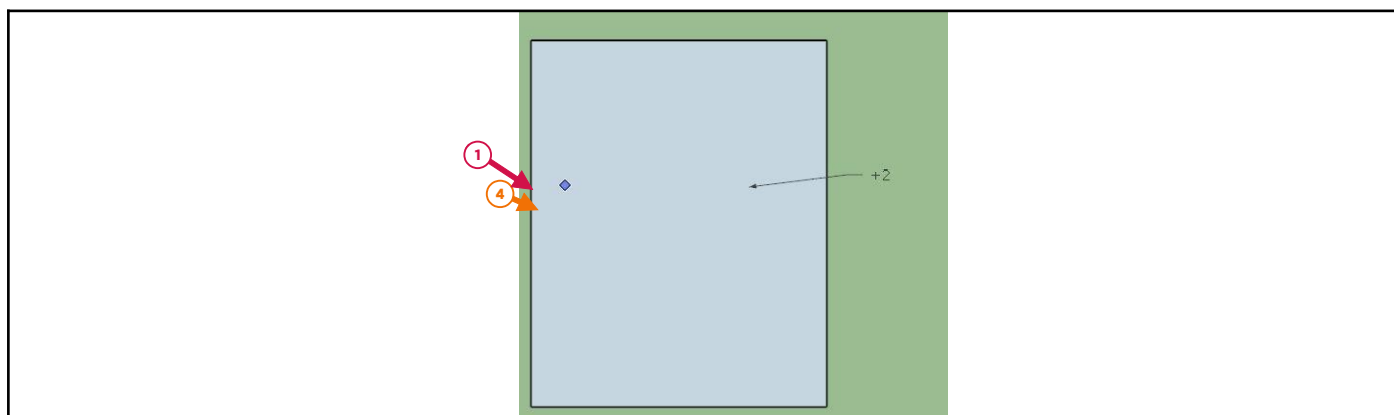
Plan 1.13: +2

Beschrijving	Type	Actie
1. Rookgaskanaal	Asbestmateriaal	Dringend verwijderen
4. Asbest mof	Asbestmateriaal	Verwijderen

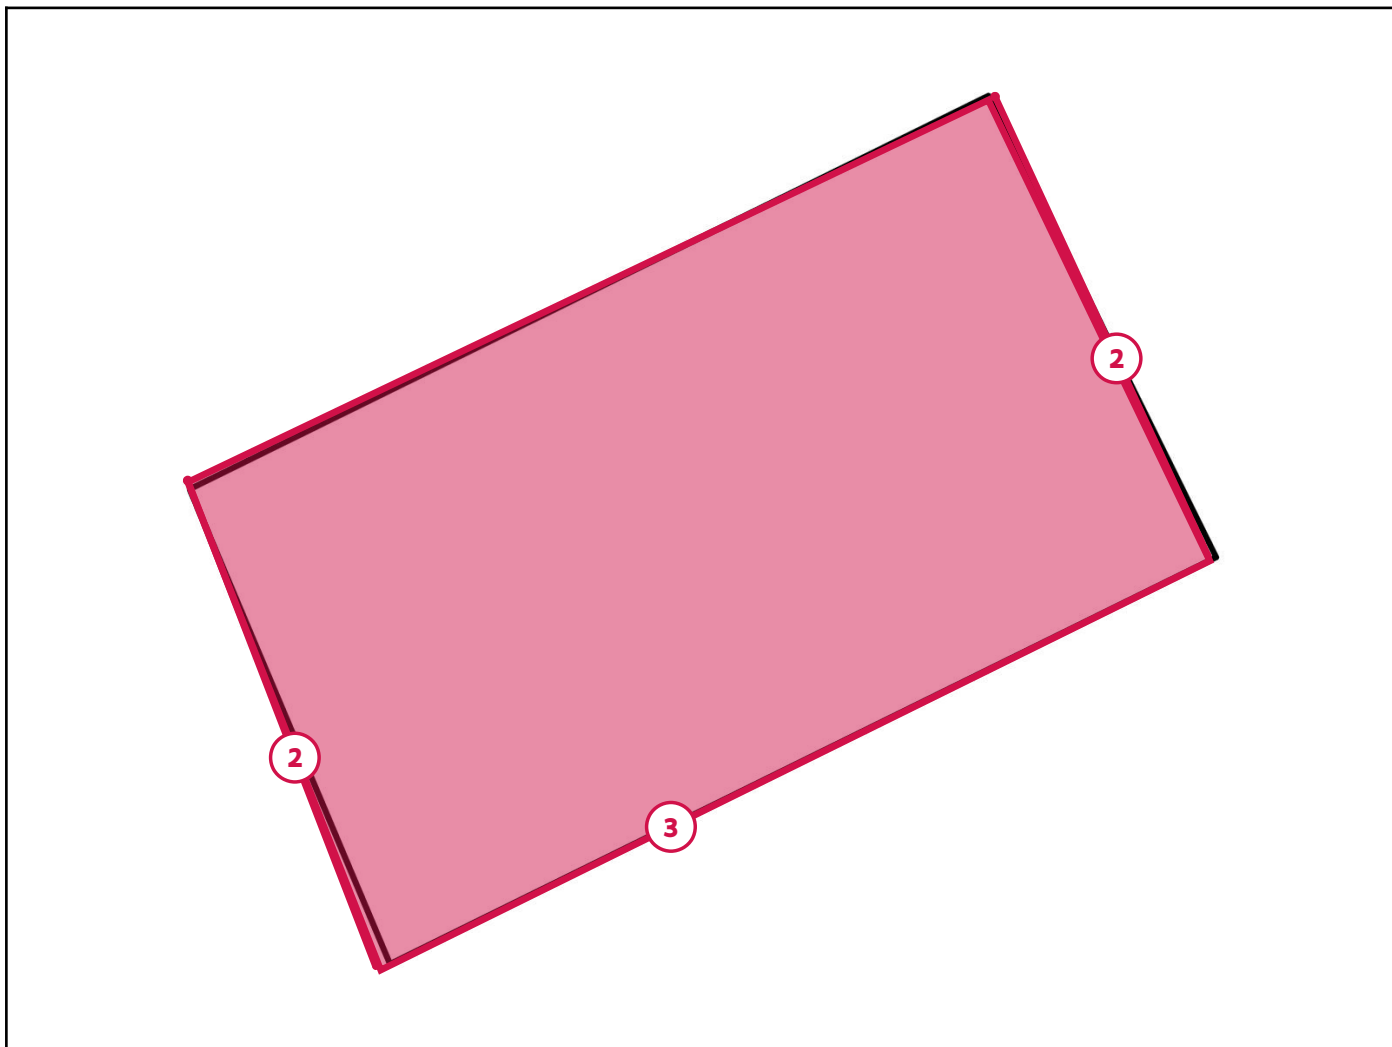
Plan 2.1: Bijgebouw plan

Beschrijving	Type	Actie
2. Afval goot golfplaten	Asbestmateriaal	Dringend verwijderen
3. Golfplaten tuinhuis	Asbestmateriaal	Dringend verwijderen

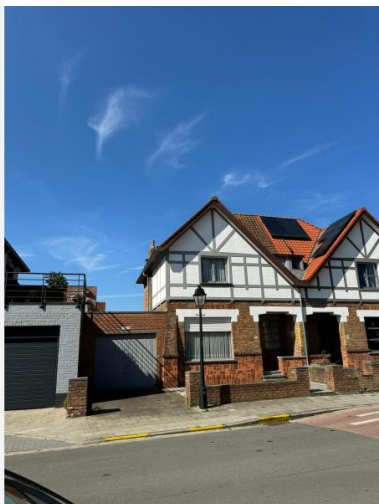
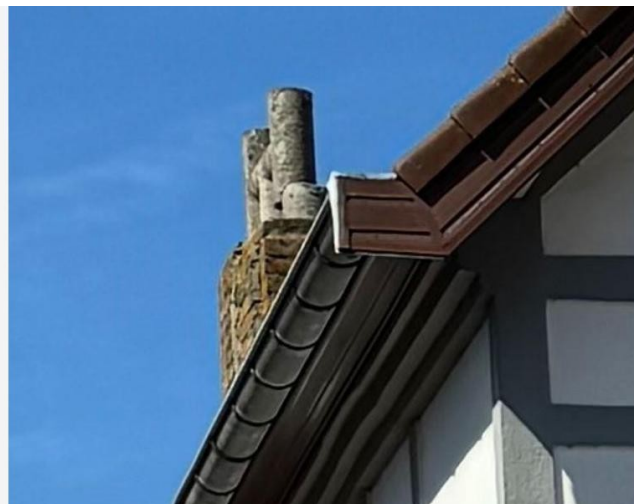
Het asbestmateriaal valt onder de mijlpaal van 2034.

Eindbeoordeling materiaalrisico	Hoog materiaalrisico en/of hoge kans op vezelvrijgave
---------------------------------	---

Gebondenheid	Categorie 1: hechtgebonden in oorsprong
Asbestsoort (vezeltype)	Crocidoliet aanwezig
Asbestconcentratie	Laag (< 50%)
Afschermingsgraad van het gehele materiaal	Geheel of deels (ook) vrij aan binnenluchtstromen
Toestand van het materiaal	Matig beschadigd, matig verweerd

Beschrijving	Rookgaskanaal
Omgeving	Grenst aan binnen- en buitenlucht
Primaire drager	HVAC infrastructuur en uitrusting
Asbestmateriaal	Rookgaskanaal
Bindmiddel van asbestmateriaal	Cement
Gebondenheid op basis van bindmiddel	Hecht
Hoeveelheid (lengte - omtrek - dikte - aantal)	<ul style="list-style-type: none">• 8,00 m - 65,00 cm - 1,50 cm - 1 stuk
Totaal volume	0,078 m ³
Eenvoudig bereikbaar	Ja
Bevestigingswijze	<ul style="list-style-type: none">• Geklemd• Verlijmd, ingegoten, versmeerd
Identificatiemethode	Vaststelling zonder monsternamen
Destructieve handeling voor identificatie	Nee
Opmerking	De hoeveelheid is een schatting.

- Verwijder dit asbestmateriaal zo snel mogelijk. Volg de toestand goed op.

- Eenvoudige handelingen: mag via doe-het-zelf of door werknemer(s) met opleidingsattest eenvoudige handelingen
Deze toepassing kan verwijderd worden aan de hand van een eenvoudige handeling, echter dient er wel rekening gehouden te worden met de PBM's en een correct afvalbeheer. Vergeet de toepassing zeker ook niet te fixeren.
- Eenvoudige handelingen: enkel door erkend asbestverwijderaer
Deze toepassing kan verwijderd worden aan de hand van een eenvoudige handeling, echter dient er wel rekening gehouden te worden met de PBM's en een correct afvalbeheer. Vergeet de toepassing zeker ook niet te fixeren.

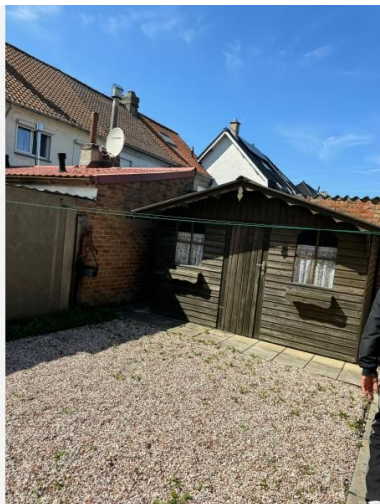
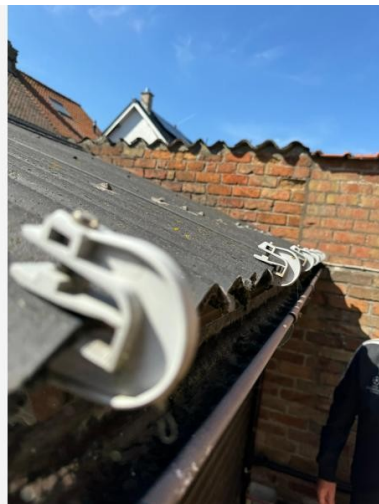
Het asbestmateriaal valt onder de mijlpaal van 2040.

Beschrijving	Afval goot golfplaten
Type afvalstof	Betreft resten (contaminatie) van verwerking of beschadiging
Type resten (contaminatie)	<ul style="list-style-type: none">Stof, deeltjes < 4 mm, flinters, gruis (vermengd in materiaal)
Besmette materialen	<ul style="list-style-type: none">Sediment (dakgoot, afvoerbuï, regenwaterput, ...)
Bron van de resten	De golfplaten
Omgeving	Buiten
Primaire drager	Schuin dak
Gebondenheid resten	Niet hecht
Hoeveelheid (gewicht - aantal)	<ul style="list-style-type: none">7,00 kg - 1 stuk
Totaal gewicht	7,00 kg
Eenvoudig bereikbaar	Ja
Identificatiemethode	Vaststelling zonder monstername
Opmerking	De hoeveelheid is een schatting.

- Verwijder het asbestafval.

- Eenvoudige handelingen: mag via doe-het-zelf of door werknemer(s) met opleidingsattest eenvoudige handelingen
Deze toepassing kan verwijderd worden aan de hand van een eenvoudige handeling, echter dient er wel rekening gehouden te worden met de PBM's en een correct afvalbeheer. Vergeet de toepassing zeker ook niet te fixeren.
- Eenvoudige handelingen: enkel door erkend asbestverwijderaar
Deze toepassing kan verwijderd worden aan de hand van een eenvoudige handeling, echter dient er wel rekening gehouden te worden met de PBM's en een correct afvalbeheer. Vergeet de toepassing zeker ook niet te fixeren.

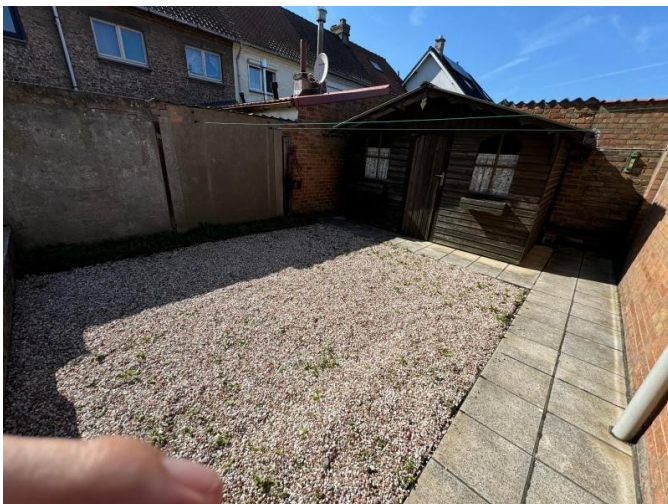
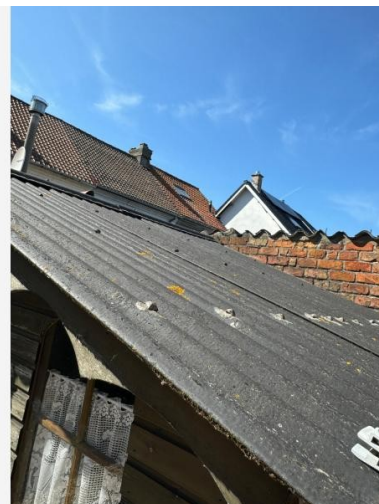
Het asbestmateriaal valt onder de mijlpaal van 2034.

Eindbeoordeling materiaalrisico	Hoog materiaalrisico en/of hoge kans op vezelvrijgave
---------------------------------	---

Gebondenheid	Categorie 1: hechtgebonden in oorsprong
Asbestsoort (vezeltype)	Crocidoliet aanwezig
Asbestconcentratie	Laag (< 50%)
Afschermingsgraad van het gehele materiaal	Geheel of deels (ook) vrij aan de binnenlucht
Toestand van het materiaal	Matig beschadigd, matig verweerd

Beschrijving	Golfplaten tuinhuis
Omgeving	Grenst aan binnen- en buitenlucht
Primaire drager	Schuin dak
Asbestmateriaal	Dak- en gevelbekleding - Golfplaat
Bindmiddel van asbestmateriaal	Cement
Gebondenheid op basis van bindmiddel	Hecht
Hoeveelheid (oppervlakte - aantal)	<ul style="list-style-type: none">• 25,00 m² - 1 stuk
Totale oppervlakte	25,00 m ²
Eenvoudig bereikbaar	Ja
Bevestigingswijze	<ul style="list-style-type: none">• Geklemd• Geschroefd
Identificatiemethode	Vaststelling zonder monsternamen
Destructieve handeling voor identificatie	Nee
Opmerking	De hoeveelheid is een schatting.

- Zorg voor een veilig beheer. Vermijd het beschadigen van het asbestmateriaal. Controleer de toestand jaarlijks op wijzigingen.
- Zorg voor een veilig beheer en verwijder dit asbestmateriaal wanneer het bij werken eenvoudig bereikbaar wordt. Controleer de toestand jaarlijks op wijzigingen.

- Eenvoudige handelingen: mag via doe-het-zelf of door werknemer(s) met opleidingsattest eenvoudige handelingen
Deze toepassing kan verwijderd worden aan de hand van een eenvoudige handeling, echter dient er wel rekening gehouden te worden met de PBM's en een correct afvalbeheer. Vergeet de toepassing zeker ook niet te fixeren.
- Eenvoudige handelingen: enkel door erkend asbestverwijderaar
Deze toepassing kan verwijderd worden aan de hand van een eenvoudige handeling, echter dient er wel rekening gehouden te worden met de PBM's en een correct afvalbeheer. Vergeet de toepassing zeker ook niet te fixeren.

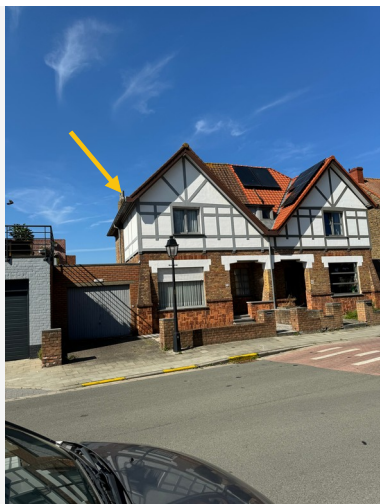
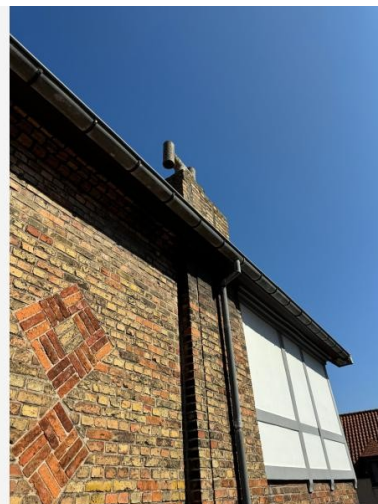
Het asbestmateriaal valt onder de mijlpaal van 2034.

Eindbeoordeling materiaalrisico	Verhoogd materiaalrisico en/of verhoogde kans op vezelvrijgave
---------------------------------	--

Gebondenheid	Categorie 1: hechtgebonden in oorsprong
Asbestsoort (vezeltype)	Crocidoliet aanwezig
Asbestconcentratie	Laag (< 50%)
Afschermingsgraad van het gehele materiaal	Geheel of deels vrij aan de buitenlucht
Toestand van het materiaal	Matig beschadigd, matig verweerd

Beschrijving	Asbest mof
Omgeving	Buiten
Primaire drager	Schuin dak
Asbestmateriaal	Schouwhoed, ventilatiekap (anti-windval)
Bindmiddel van asbestmateriaal	Cement
Gebondenheid op basis van bindmiddel	Hecht
Hoeveelheid (gewicht - aantal)	<ul style="list-style-type: none">• 75,00 kg - 1 stuk
Totaal gewicht	75,00 kg
Eenvoudig bereikbaar	Ja
Bevestigingswijze	<ul style="list-style-type: none">• Geklemd• Verlijmd, ingegoten, versmeerd
Identificatiemethode	Vaststelling zonder monsternamen
Destructieve handeling voor identificatie	Nee
Opmerking	De hoeveelheid is een schatting.

- Zorg voor een veilig beheer. Vermijd het beschadigen van het asbestmateriaal. Controleer de toestand jaarlijks op wijzigingen.
- Zorg voor een veilig beheer en verwijder dit asbestmateriaal wanneer het bij werken eenvoudig bereikbaar wordt. Controleer de toestand jaarlijks op wijzigingen.

- Eenvoudige handelingen: mag via doe-het-zelf of door werknemer(s) met opleidingsattest eenvoudige handelingen
Deze toepassing kan verwijderd worden aan de hand van een eenvoudige handeling, echter dient er wel rekening gehouden te worden met de PBM's en een correct afvalbeheer. Vergeet de toepassing zeker ook niet te fixeren.
- Eenvoudige handelingen: enkel door erkend asbestverwijderaer
Deze toepassing kan verwijderd worden aan de hand van een eenvoudige handeling, echter dient er wel rekening gehouden te worden met de PBM's en een correct afvalbeheer. Vergeet de toepassing zeker ook niet te fixeren.

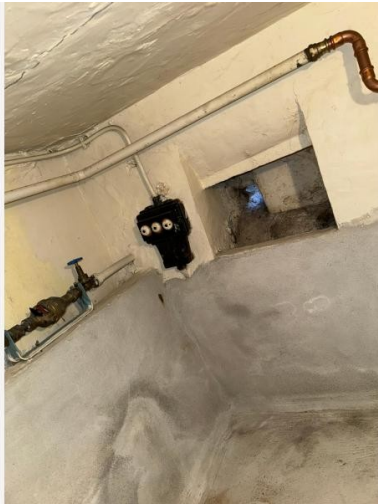
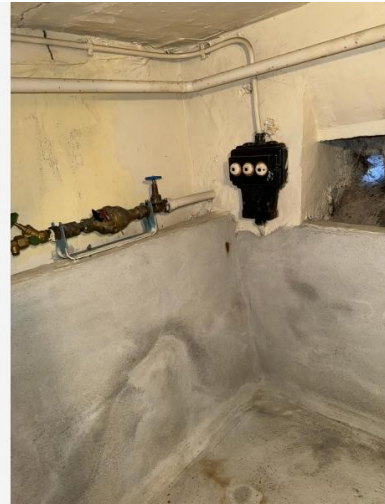
Het asbestmateriaal valt onder de mijlpaal van 2040.

Eindbeoordeling materiaalrisico	Laag materiaalrisico en/of verlaagde kans op vezelvrijgave
---------------------------------	--

Gebondenheid	Categorie 1: hechtgebonden in oorsprong
Asbestsoort (vezeltype)	Crocidoliet aanwezig
Asbestconcentratie	Laag (< 50%)
Afschermingsgraad van het gehele materiaal	Geheel of deels vrij aan de buitenlucht
Toestand van het materiaal	Onbeschadigd, niet verweerd

Beschrijving	Bakeliet toepassingen
Omgeving	Binnen
Primaire drager	Binnenwand
Asbestmateriaal	Plaat, paneel, tablet - Type Bakeliet
Bindmiddel van asbestmateriaal	Kunststof of -hars
Gebondenheid op basis van bindmiddel	Hecht
Hoeveelheid (oppervlakte - dikte - aantal)	• 0,50 m ² - 1,00 cm - 3 stuks
Totaal volume	0,015 m ³
Eenvoudig bereikbaar	Ja
Bevestigingswijze	• Geschroefd
Identificatiemethode	Vaststelling zonder monstername
Destructieve handeling voor identificatie	Nee
Opmerking	De hoeveelheid is een schatting.

- Zorg voor een veilig beheer. Vermijd het beschadigen van het asbestmateriaal. Controleer de toestand jaarlijks op wijzigingen.

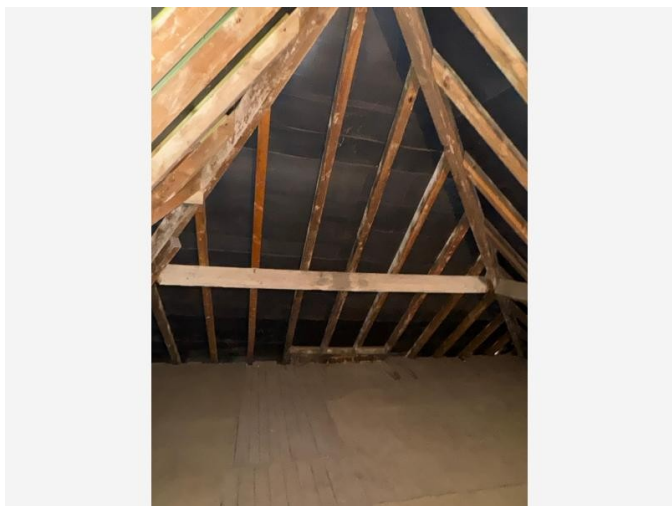
Het onderdak is voorzien van kunststof panelen

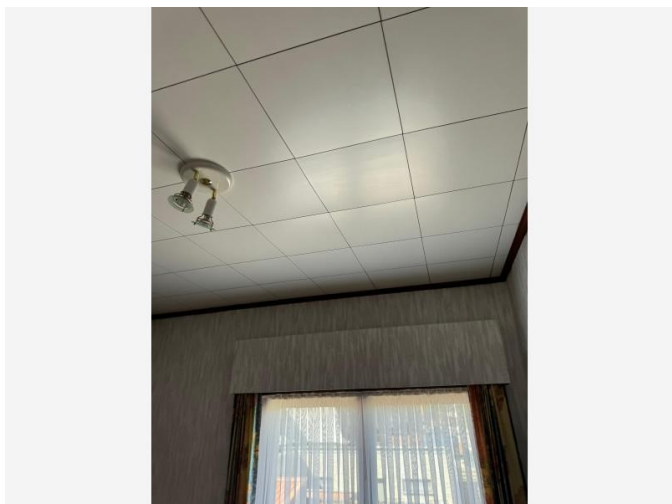
Alle plafonds zijn voorzien van een planchetten een verder destructief onderzoek is nodig om vast te stellen wat er achter deze afwerking bevindt.

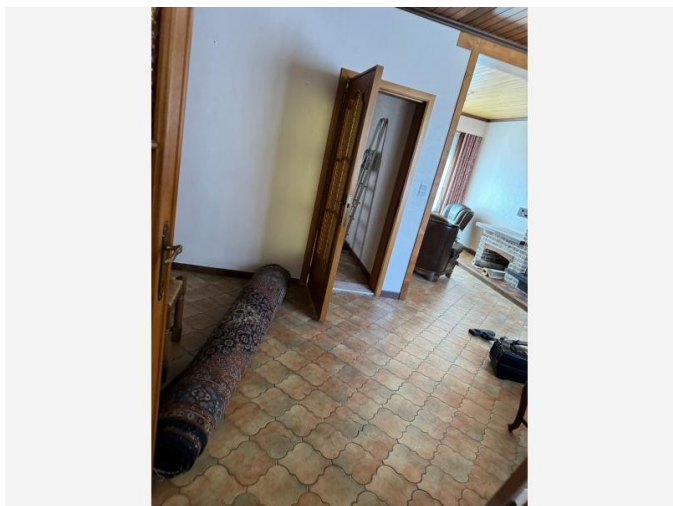
De vloer op het gelijkvloers is voorzien van tegels een verder destructief onderzoek is nodig om vast te stellen wat er onder deze afwerking aanwezig is.

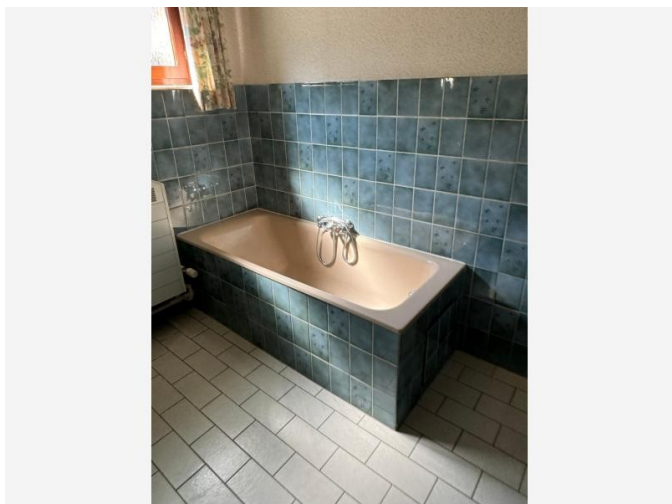
De wandtegels zelf zijn niet asbestverdacht. Het is echter niet mogelijk om via een niet-destructief onderzoek vast te stellen wat er achter de wandtegels bevindt.
