# Asbestinventarisatetest

Moerasstraat 13, 8581 Avelgem

Attestnummer : 20240913-000394.000

Uitgegeven op : 13.09.2024

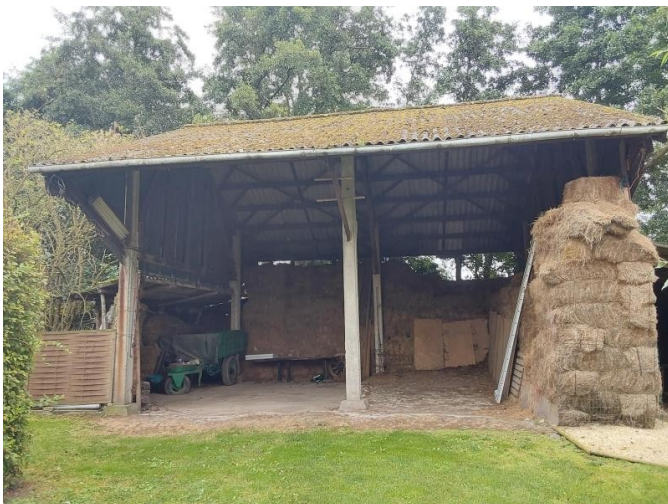
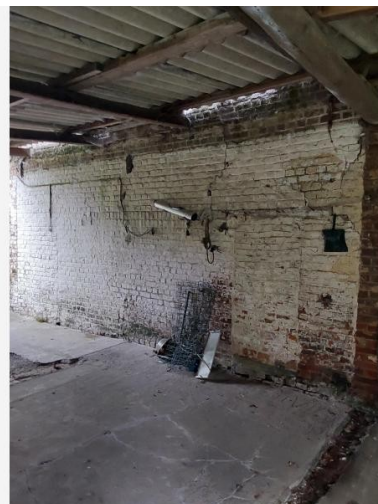
Het asbestmateriaal valt onder de mijlpaal van 2034.

Eindbeoordeling materiaalrisico	Hoog materiaalrisico en/of hoge kans op vezelvrijgave
---------------------------------	---

Gebondenheid	Categorie 1: hechtgebonden in oorsprong
Asbestsoort (vezeltype)	Crocidoliet aanwezig
Asbestconcentratie	Laag (< 50%)
Afschermingsgraad van het gehele materiaal	Geheel of deels (ook) vrij aan de binnenlucht
Toestand van het materiaal	Matig beschadigd, matig verweerd

Beschrijving	Golfplaat dakbedekking
Omgeving	Grenst aan binnen- en buitenlucht
Primaire drager	Schuin dak
Asbestmateriaal	Dak- en gevelbekleding - Golfplaat
Bindmiddel van asbestmateriaal	Cement
Gebondenheid op basis van bindmiddel	Hecht
Hoeveelheid (oppervlakte - aantal)	<ul style="list-style-type: none"><li>• 180,00 m<sup>2</sup> - 1 stuk</li><li>• 225,00 m<sup>2</sup> - 1 stuk</li><li>• 66,00 m<sup>2</sup> - 1 stuk</li><li>• 35,00 m<sup>2</sup> - 1 stuk</li></ul>
Totale oppervlakte	506,00 m <sup>2</sup>
Eenvoudig bereikbaar	Ja
Bevestigingswijze	<ul style="list-style-type: none"><li>• Genageld, geniet</li></ul>
Identificatiemethode	Vaststelling zonder monsternamen
Destructieve handeling voor identificatie	Nee

- Verwijder dit asbestmateriaal zo snel mogelijk. Volg de toestand goed op.
- Hemelwater dat afspoelt van asbestcement daken of gevels kan asbestdeeltjes bevatten. Gebruik het enkel voor gesloten circuits (bv. spoelen toiletten). Reinig na het vervangen van het dak of de gevel de dakgoten en regenwaterput of -ton om asbesthoudend sediment of slib te verwijderen

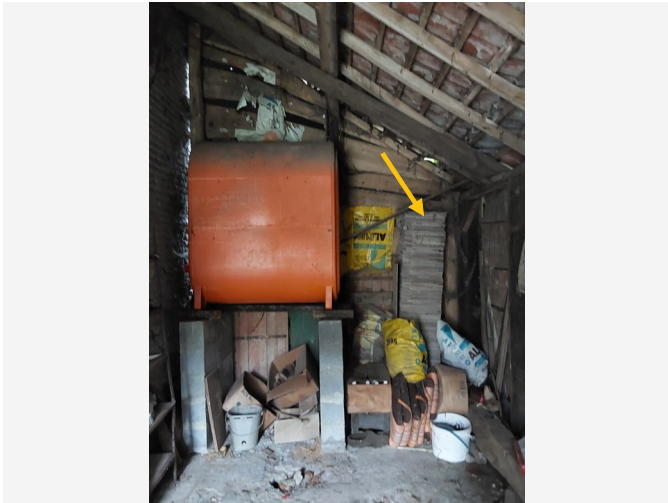
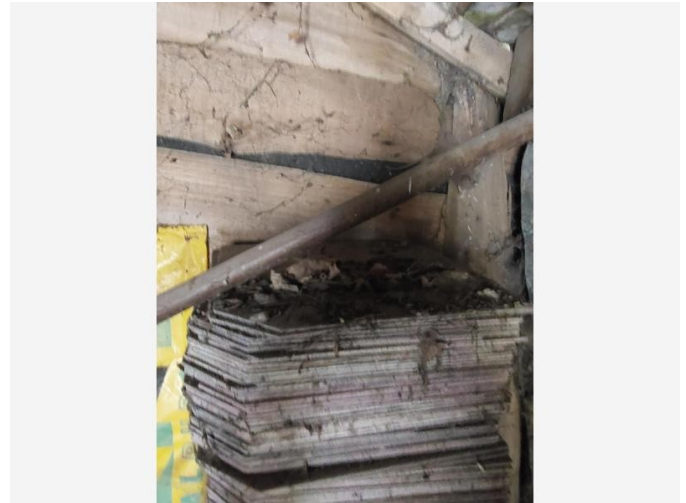
Het asbestmateriaal valt onder de mijlpaal van 2040.

Beschrijving	Afval stapel leien
Type afvalstof	Betreft stock-voorraad of gedemonteerde asbestmaterialen
Aanwezige resten	Cementtoepassing naast het hondenhok
Omgeving	Binnen
Primaire drager	Bodem
Asbestmaterialen	<ul style="list-style-type: none"><li>Dak- en gevelbekleding - Lei, shingle</li></ul>
Bindmiddel van asbestmateriaal	Cement
Gebondenheid op basis van bindmiddel	Hecht
Hoeveelheid (gewicht - aantal)	<ul style="list-style-type: none"><li>80,00 kg - 1 stuk</li></ul>
Totaal gewicht	80,00 kg
Eenvoudig bereikbaar	Ja
Identificatiemethode	Vaststelling zonder monsternamen

- Verwijder het asbestafval.

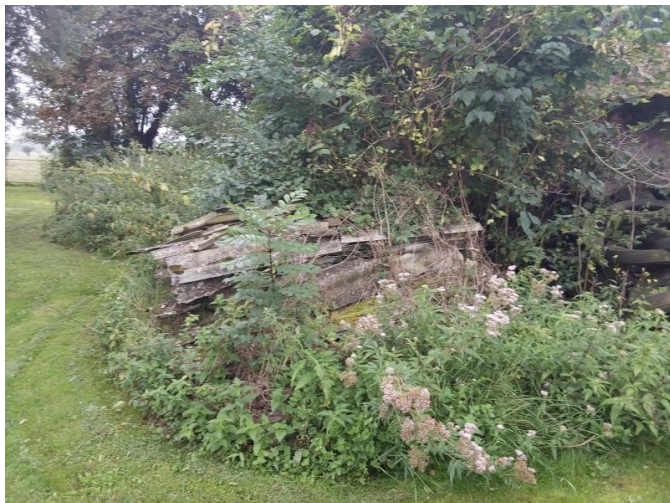
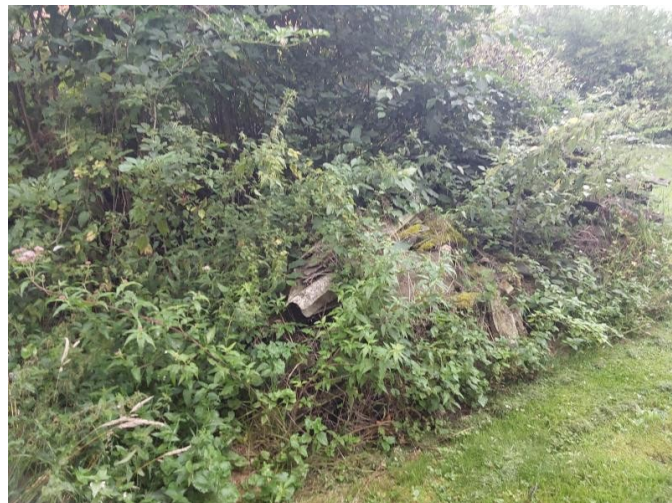
## Fiche 3: Stapel golfplaten die volledig beschadigd zijn

Het asbestmateriaal valt onder de mijlpaal van 2040.

Beschrijving	Stapel golfplaten die volledig beschadigd zijn
Type afvalstof	Betreft resten (contaminatie) van verwerking of beschadiging
Type resten (contaminatie)	<ul style="list-style-type: none"><li>Stukken, fragmenten (los, opliggend)</li></ul>
Besmette materialen	<ul style="list-style-type: none"><li>Bodem</li></ul>
Bron van de resten	Bron van de resten is niet meer aanwezig
Omgeving	Buiten
Primaire drager	Bodem
Gebondenheid resten	Hecht
Hoeveelheid (gewicht - aantal)	<ul style="list-style-type: none"><li>140,00 kg - 1 stuk</li></ul>
Totaal gewicht	140,00 kg
Eenvoudig bereikbaar	Ja
Identificatiemethode	Vaststelling zonder monsternamen
Opmerking	Het zijn golfplaten die afkomstig zijn van een stalling die in de weide stond die volledig is ingestort.

- Verwijder het asbestafval.

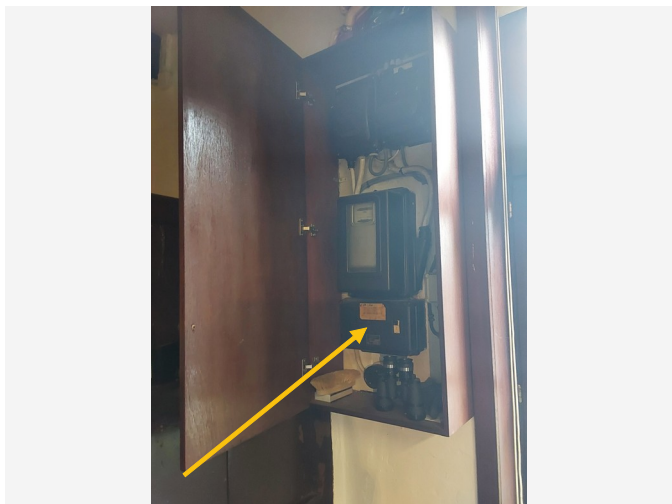
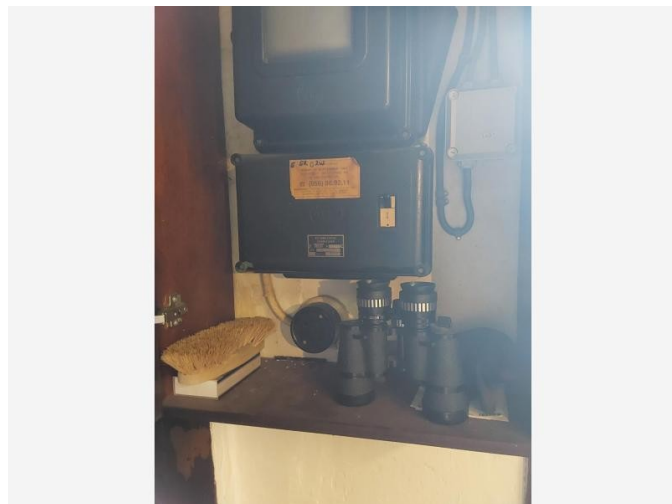
Het asbestmateriaal valt onder de mijlpaal van 2040.

Eindbeoordeling materiaalisico	Laag materiaalisico en/of verlaagde kans op vezelvrijgave
--------------------------------	---

Gebondenheid	Categorie 1: hechtgebonden in oorsprong
Asbestsoort (vezeltype)	Crocidoliet aanwezig
Asbestconcentratie	Laag (< 50%)
Afschermingsgraad van het gehele materiaal	Geheel of deels (ook) vrij aan de binnenlucht
Toestand van het materiaal	Onbeschadigd, niet verweerd

Beschrijving	Bakeliet - elektriciteit
Omgeving	Binnen
Primaire drager	Binnenwand
Asbestmateriaal	Plaat, paneel, tablet - Type Bakeliet
Bindmiddel van asbestmateriaal	Kunststof of -hars
Gebondenheid op basis van bindmiddel	Hecht
Hoeveelheid (oppervlakte - dikte - aantal)	• 2,30 m <sup>2</sup> - 0,30 cm - 1 stuk
Totaal volume	0,007 m <sup>3</sup>
Eenvoudig bereikbaar	Ja
Bevestigingswijze	• Verlijmd, ingegoten, versmeerd
Identificatiemethode	Vaststelling zonder monsternamen
Destructieve handeling voor identificatie	Nee
Opmerking	De hoeveelheid is een indicatie. Elektriciteitsmeter en stopcontacten bestaan uit bakeliet

- Zorg voor een veilig beheer. Vermijd het beschadigen van het asbestmateriaal. Controleer de toestand jaarlijks op wijzigingen.

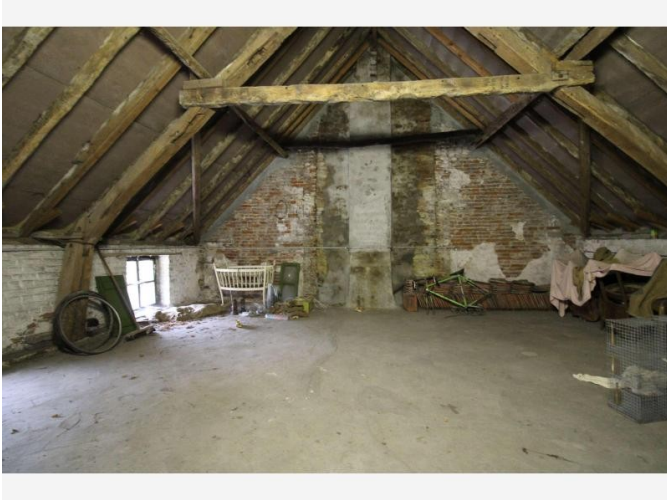
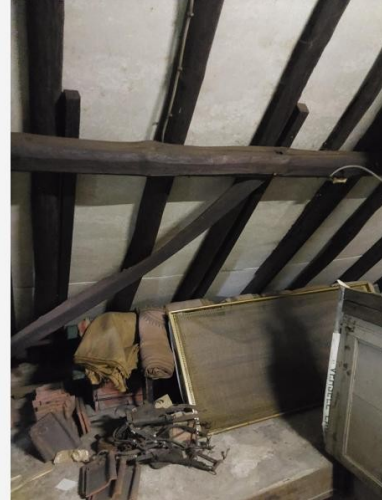
# Fiche 5: Onderdak woning - geen staalname - geen stootvaste bescherming

Het asbestmateriaal valt onder de mijlpaal van 2040.

Eindbeoordeling materiaalrisico	Laag materiaalrisico en/of verlaagde kans op vezelvrijgave
---------------------------------	--

Gebondenheid	Categorie 1: hechtgebonden in oorsprong
Asbestsoort (vezeltype)	Crocidoliet aanwezig
Asbestconcentratie	Laag (< 50%)
Afschermingsgraad van het gehele materiaal	Geheel of deels (ook) vrij aan de binnenlucht
Toestand van het materiaal	Onbeschadigd, niet verweerd

<b>Beschrijving</b>	Onderdak woning - geen staalname - geen stootvaste bescherming
<b>Omgeving</b>	Grenst aan binnen- en buitenlucht
<b>Primaire drager</b>	Schuin dak
<b>Asbestmateriaal</b>	Plaat, paneel, tablet - Type Menuiserite
<b>Bindmiddel van asbestmateriaal</b>	Cement
<b>Gebondenheid op basis van bindmiddel</b>	Hecht
<b>Hoeveelheid (oppervlakte - dikte - aantal)</b>	<ul style="list-style-type: none"><li>• 178,00 m<sup>2</sup> - 0,30 cm - 1 stuk</li></ul>
<b>Totaal volume</b>	0,534 m <sup>3</sup>
<b>Eenvoudig bereikbaar</b>	Nee <ul style="list-style-type: none"><li>• Het asbestmateriaal is bedekt (uitgezonderd laag verf, coating, behang, kunststof, textiel) en het wegnemen van het bedekkende materiaal kan niet zonder het bedekkende materiaal te beschadigen.</li></ul>
<b>Bevestigingswijze</b>	<ul style="list-style-type: none"><li>• Genageld, geniet</li></ul>
<b>Identificatiemethode</b>	Vaststelling zonder monstername

- Zorg voor een veilig beheer en verwijder dit asbestmateriaal wanneer het bij werken eenvoudig bereikbaar wordt. Controleer de toestand jaarlijks op wijzigingen.

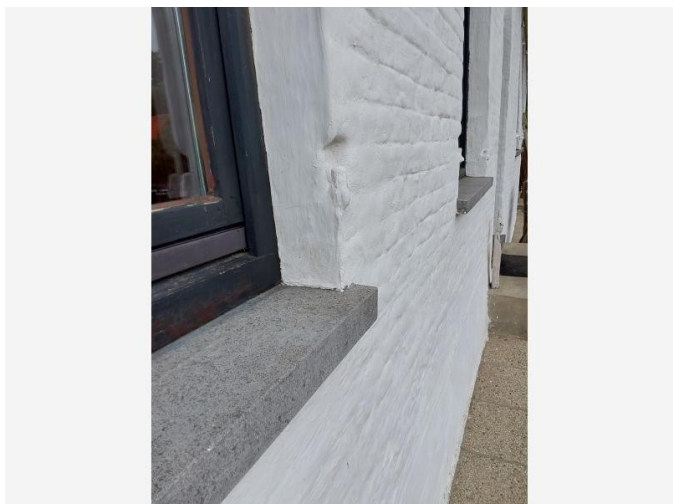
Geen verdachte mastiek aanwezig bij de woning.

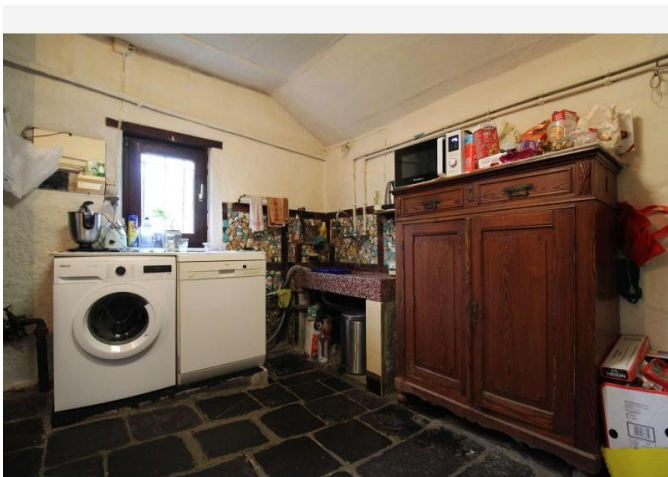
De tegels konden niet verder onderzocht worden naar verlijming van de tegel. Dit behoort tot destructief onderzoek en dit is niet noodzakelijk voor dit attest. Bij het verwijderen van de tegels moet er aandacht worden gegeven dat er mogelijk asbestverdacht lijm werd gebruikt voor de bevestiging.

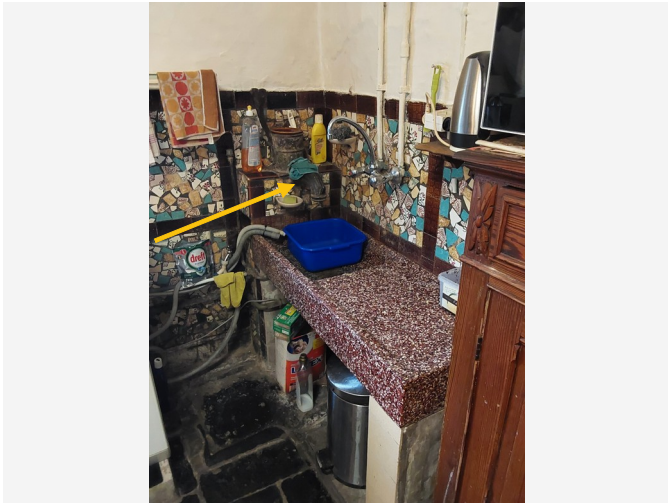
Tijdens het plaatsbezoek kon de waterpomp niet verder worden geïnspecteerd op dichtingen. Deze zal in de waterpomp aanwezig zijn. Wees aandachtig bij het verwijderen van de waterpomp dat er mogelijk asbestverdachte dichting aanwezig is. Destructief onderzoek voor dit attest is niet noodzakelijk.

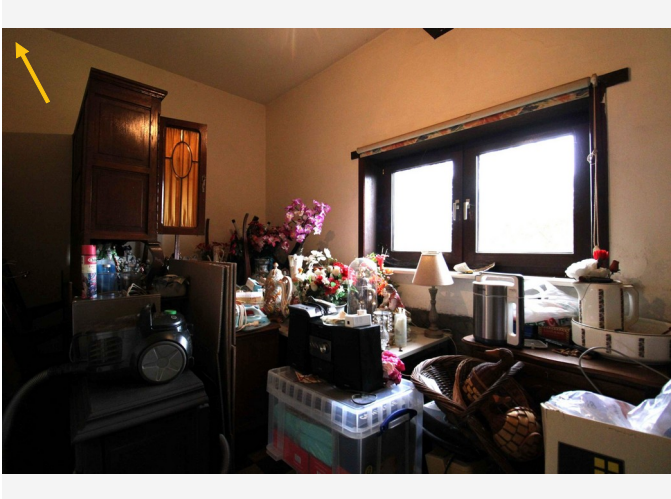
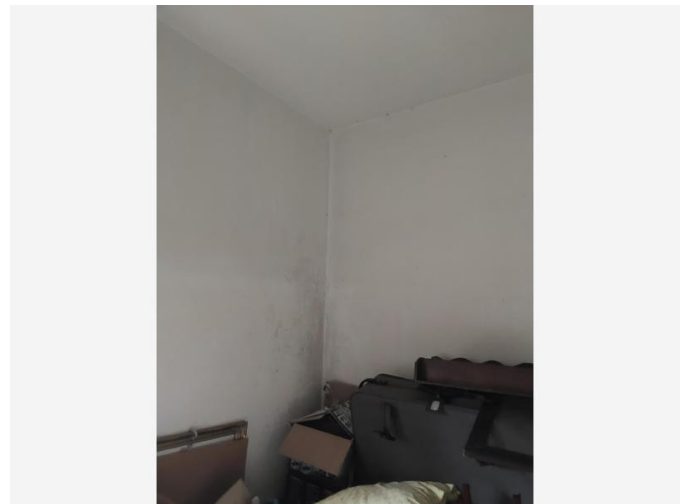
# Fiche 10: Pleisterwerk Plafond

#	Type	Referentie	Resultaat
10.1	Mengmonster	MM02	Geen asbest

Beschrijving	Pleisterwerk Plafond
Omgeving	Binnen
Primaire drager	Plafond
Bindmiddel van materiaal	Gips - kalk
Gebondenheid op basis van bindmiddel	Niet-hechtgebonden
Hoeveelheid (oppervlakte - dikte - aantal)	• 31,70 m <sup>2</sup> - 1,00 cm - 1 stuk
Totaal volume	0,317 m <sup>3</sup>
Identificatiemethode	Vaststelling met monsternamen
Destructieve handeling voor identificatie	Nee
Opmerking	Er is enkel pleisterwerk in de slaapkamer uiterst rechts.

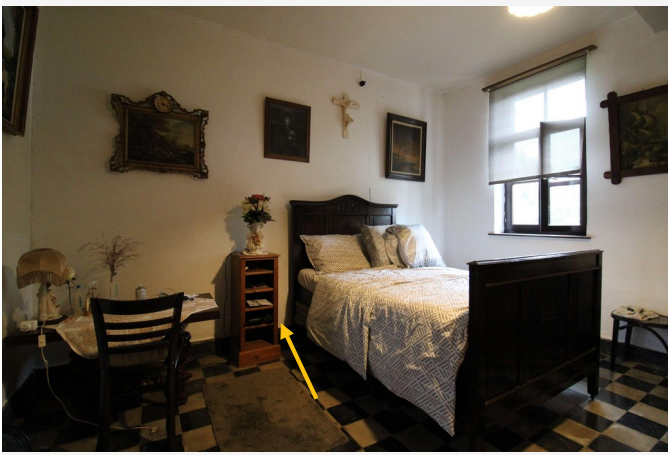
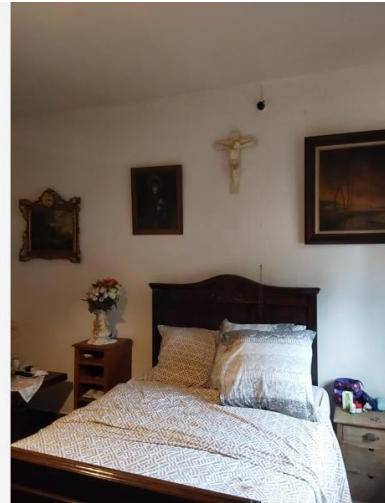
## Fiche 11: Pleisterwerk Muur

#	Type	Referentie	Resultaat
11.1	Mengmonster	MM01	Geen asbest

Beschrijving	Pleisterwerk Muur
Omgeving	Binnen
Primaire drager	Binnenwand
Bindmiddel van materiaal	Gips - kalk
Gebondenheid op basis van bindmiddel	Niet-hechtgebonden
Hoeveelheid (oppervlakte - dikte - aantal)	• 267,00 m <sup>2</sup> - 1,00 cm - 1 stuk
Totaal volume	2,67 m <sup>3</sup>
Identificatiemethode	Vaststelling met monstername
Destructieve handeling voor identificatie	Nee
Opmerking	Hal: geen apart hal met pleisterwerk verblijfsruimte: pleisterwerk staalname in de achterste ruimte natte ruimte: pleisterwerk staalname in de keuken Stooklokaal: geen apart stooklokaal
