Asbestinventarisatetest

Sint-Godelievedreef 3, 8310 Brugge

Attestnummer : 20240107-000063.000

Uitgegeven op : 07.01.2024

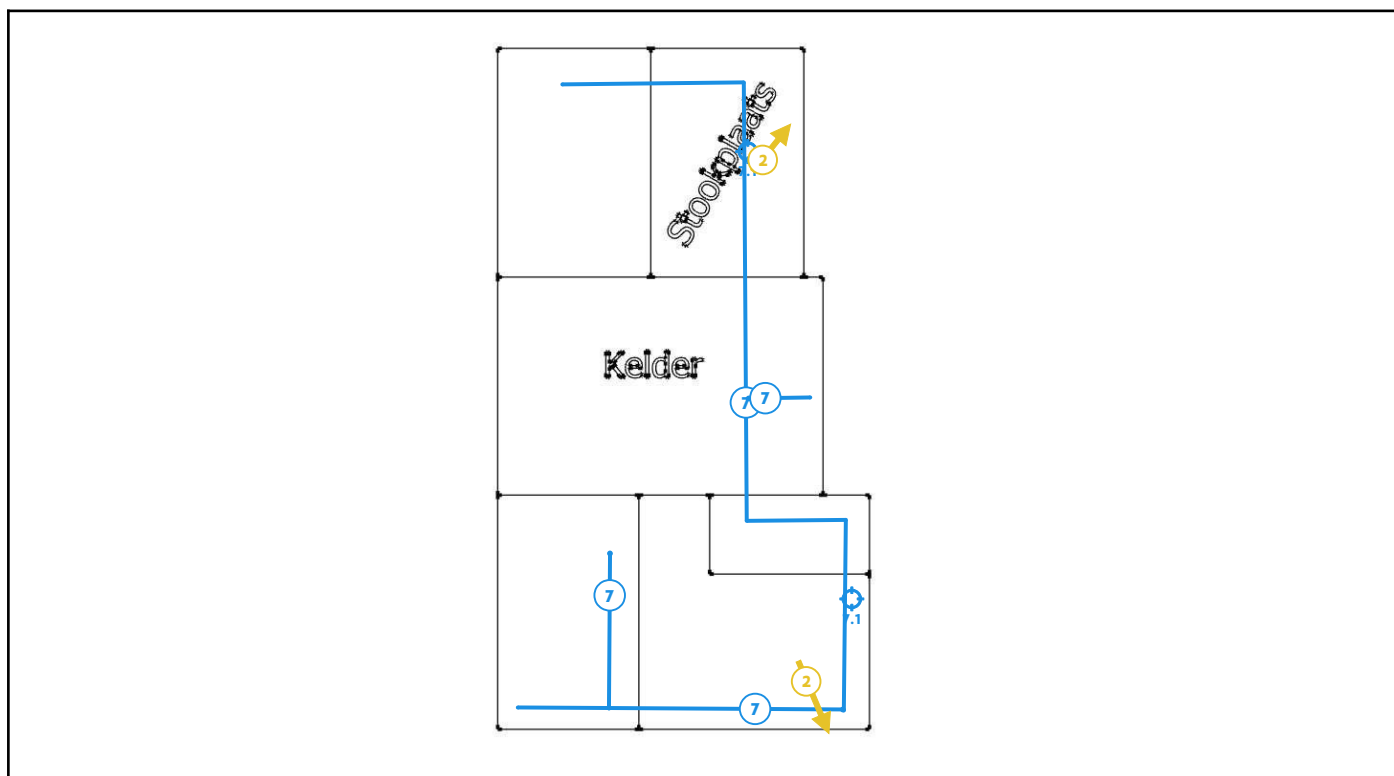
Plan 1.1: Kelder

Beschrijving	Type	Actie
2. Elektrische materiaal	Asbestmateriaal	Zorgvuldig beheren
7. Leidingisolatie CV	Geen asbest	-
7.1 Code: 5	Mengmonster	-

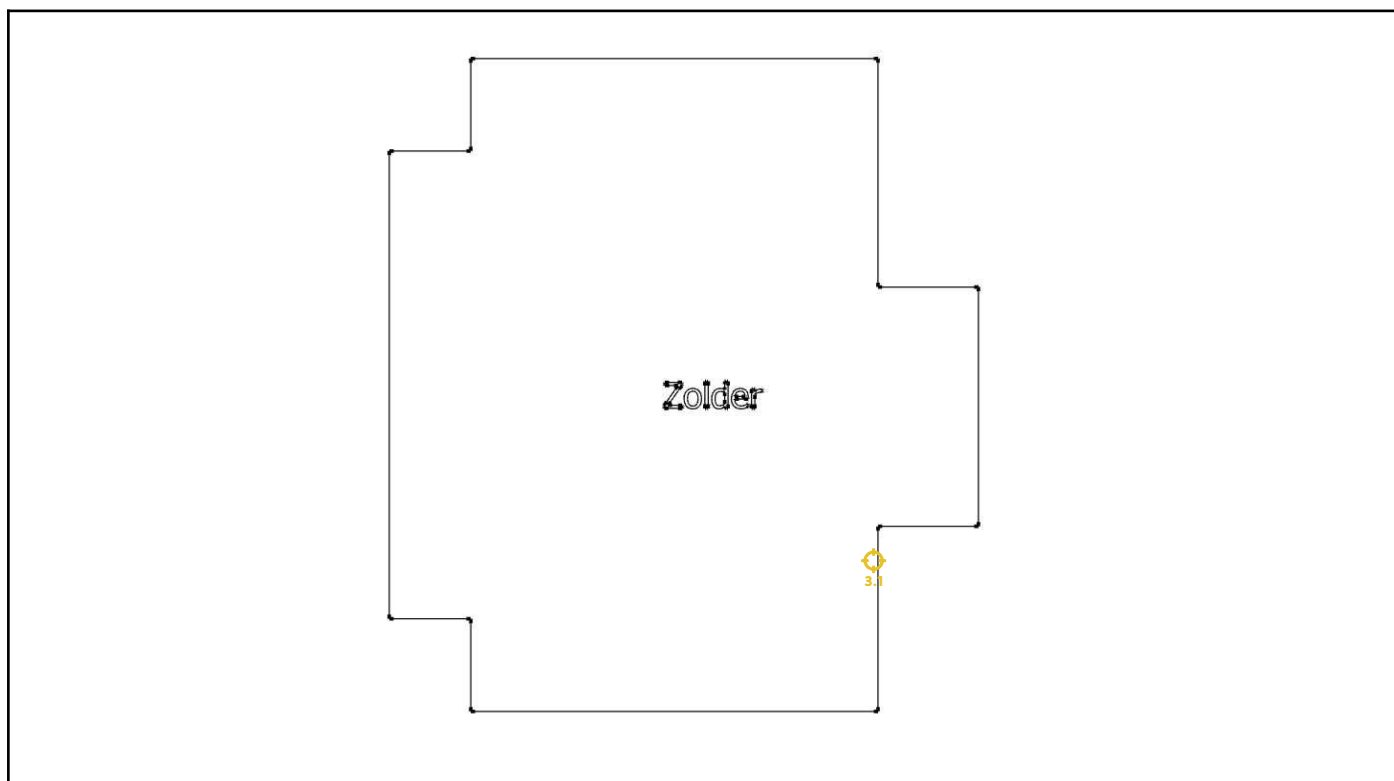
Plan 1.4: Zolder

Beschrijving	Type	Actie
3. Onderdak zolder	Asbestmateriaal	Zorgvuldig beheren
3.1 Code: 3	Puntmonster	-

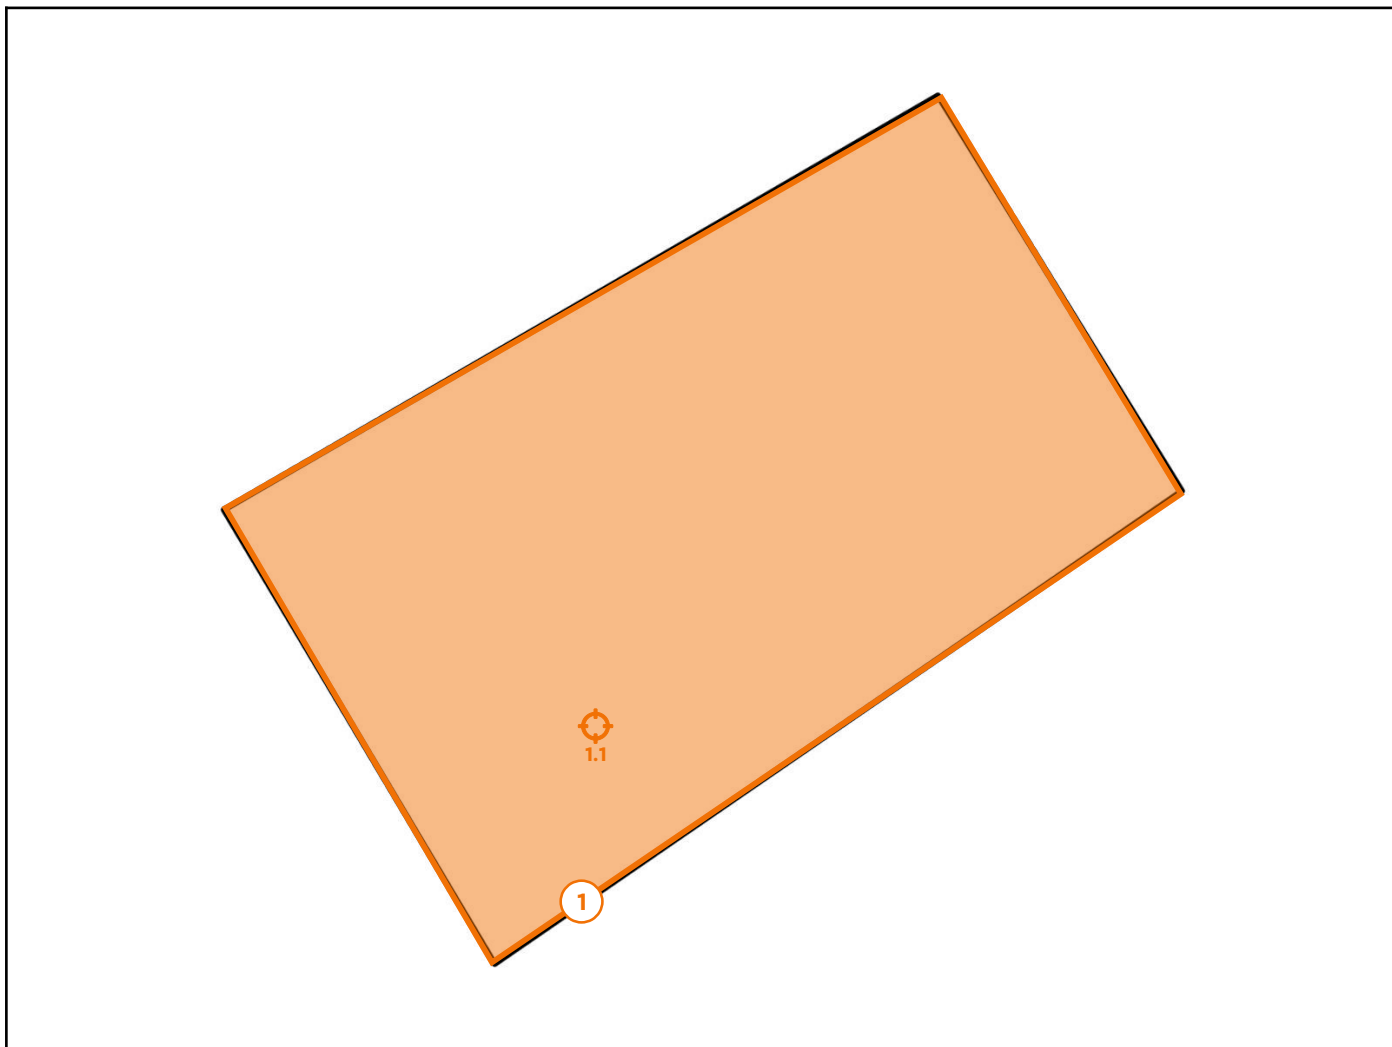
Plan 2.1: Bijgebouw plan

Beschrijving	Type	Actie
1. Golfplaten garage aan oprit	Asbestmateriaal	Verwijderen
1.1 Code: 6	Puntmonster	-

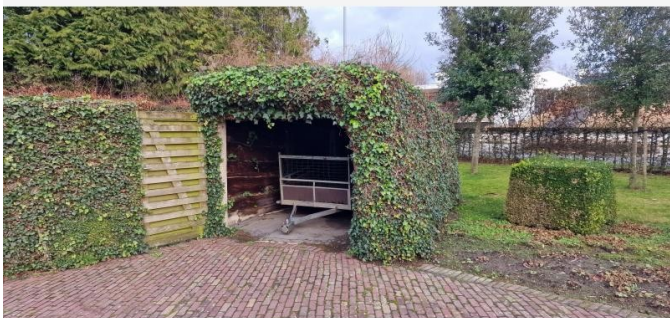
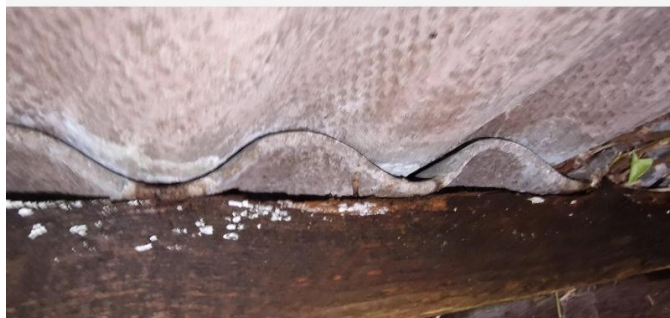
Conclusie

Het asbestmateriaal valt onder de mijlpaal van 2034.

Risicobeoordeling

Eindbeoordeling materiaalrisico	Laag materiaalrisico en/of verlaagde kans op vezelvrijgave
---------------------------------	--

Gebondenheid	Categorie 1: hechtgebonden in oorsprong
Asbestsoort (vezeltype)	Alleen chrysotiel
Asbestconcentratie	Laag (< 50%)
Afschermingsgraad van het gehele materiaal	Geheel of deels vrij aan de buitenlucht
Toestand van het materiaal	Licht beschadigd, licht verweerd. Intact materiaal type Pical – asbestboard of categorie III 'gebondenheid'

#	Type	Referentie	Resultaat
1.1	Puntmonster	6	Chrysotiel

Beschrijving	Golfplaten garage aan oprit
Omgeving	Buiten
Primaire drager	Plat dak
Asbestmateriaal	Dak- en gevelbekleding - Golfplaat
Bindmiddel van asbestmateriaal	Cement
Gebondenheid op basis van bindmiddel	Hecht
Hoeveelheid (oppervlakte - aantal)	• 16,00 m ² - 1 stuk

Totale oppervlakte	16,00 m ²
Eenvoudig bereikbaar	Nee <ul style="list-style-type: none">• Verwijdering tast de bouwkundige integriteit aan.
Bevestigingswijze	<ul style="list-style-type: none">• Geschroefd
Identificatiemethode	Vaststelling met monstername
Destructieve handeling voor identificatie	Nee

Verwijderen

- Zorg voor een veilig beheer. Vermijd het beschadigen van het asbestmateriaal. Controleer de toestand jaarlijks op wijzigingen.
- Zorg voor een veilig beheer en verwijder dit asbestmateriaal wanneer het bij werken eenvoudig bereikbaar wordt. Controleer de toestand jaarlijks op wijzigingen.

- Eenvoudige handelingen: mag via doe-het-zelf of door werknemer(s) met opleidingsattest eenvoudige handelingen
Mits de nodige persoonlijke beschermingsmiddelen en correcte handelswijze kan dit veilig worden verwijderd.

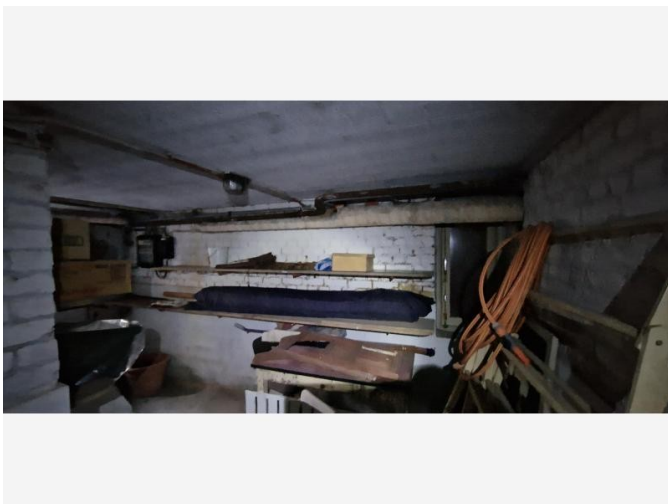
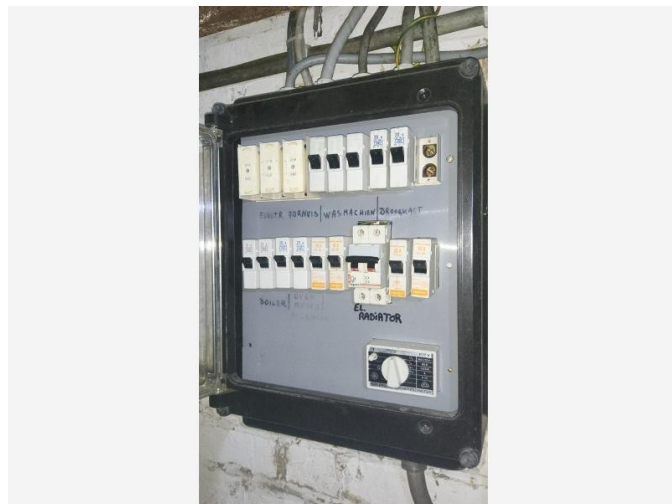
Conclusie

Het asbestmateriaal valt onder de mijlpaal van 2040.

Eindbeoordeling materiaalrisico	Zeer laag materiaalrisico en/of zeer lage kans op vezelvrijgave
---------------------------------	---

Gebondenheid	Categorie 1: hechtgebonden in oorsprong
Asbestsoort (vezeltype)	Crocidoliet aanwezig
Asbestconcentratie	Laag (< 50%)
Afschermingsgraad van het gehele materiaal	Stootvaste afscherming of omkasting
Toestand van het materiaal	Onbeschadigd, niet verweerd

Beschrijving	Elektriciteitsmateriaal
Omgeving	Binnen
Primaire drager	Communicatie en elektrische infrastructuur en uitrusting
Asbestmateriaal	Schakelmateriaal elektriciteit
Bindmiddel van asbestmateriaal	Kunststof of -hars
Gebondenheid op basis van bindmiddel	Hecht
Hoeveelheid (gewicht - aantal)	<ul style="list-style-type: none">0,99 kg - 1 stuk
Totaal gewicht	0,99 kg
Eenvoudig bereikbaar	Nee <ul style="list-style-type: none">Verwijdering tast de bouwkundige integriteit aan.
Bevestigingswijze	<ul style="list-style-type: none">Geschroefd

Zorgvuldig beheren

- Zorg voor een veilig beheer. Vermijd het beschadigen van het asbestmateriaal. Controleer de toestand jaarlijks op wijzigingen.
- Zorg voor een veilig beheer en verwijder dit asbestmateriaal wanneer het bij werken eenvoudig bereikbaar wordt. Controleer de toestand jaarlijks op wijzigingen.

- Eenvoudige handelingen: mag via doe-het-zelf of door werknemer(s) met opleidingsattest eenvoudige handelingen
Mits de nodige persoonlijke beschermingsmiddelen en correcte handelswijze kan dit veilig worden verwijderd.

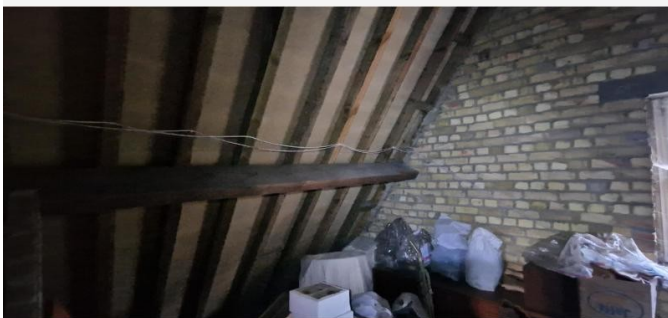
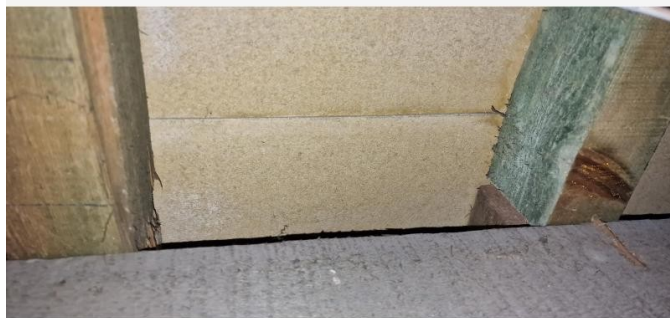
Conclusie

Het asbestmateriaal valt onder de mijlpaal van 2040.

Eindbeoordeling materiaalrisico	Zeer laag materiaalrisico en/of zeer lage kans op vezelvrijgave
---------------------------------	---

Gebondenheid	Categorie 1: hechtgebonden in oorsprong
Asbestsoort (vezeltype)	Alleen chrysotiel
Asbestconcentratie	Laag (< 50%)
Afschermingsgraad van het gehele materiaal	Geheel of deels (ook) vrij aan de binnenlucht
Toestand van het materiaal	Onbeschadigd, niet verweerd

#	Type	Referentie	Resultaat
3.1	Puntmonster	3	Chrysotiel

Beschrijving	Onderdak zolder
Omgeving	Binnen
Primaire drager	Schuin dak
Asbestmateriaal	Plaat, paneel, tablet - Type Menuiserite
Bindmiddel van asbestmateriaal	Cement
Gebondenheid op basis van bindmiddel	Hecht
Hoeveelheid (oppervlakte - dikte - aantal)	• 240,00 m ² - 0,80 cm - 1 stuk
Totaal volume	1,92 m ³

Eenvoudig bereikbaar	Nee <ul style="list-style-type: none">• Verwijdering tast de bouwkundige integriteit aan.
Bevestigingswijze	<ul style="list-style-type: none">• Genageld, geniet
Identificatiemethode	Vaststelling met monstername
Destructieve handeling voor identificatie	Nee

Zorgvuldig beheren

- Zorg voor een veilig beheer. Vermijd het beschadigen van het asbestmateriaal. Controleer de toestand jaarlijks op wijzigingen.
- Zorg voor een veilig beheer en verwijder dit asbestmateriaal wanneer het bij werken eenvoudig bereikbaar wordt. Controleer de toestand jaarlijks op wijzigingen.

- Eenvoudige handelingen: enkel door erkend asbestverwijderaar
Het verwijderen moet door een erkend asbestverwijderaar gebeuren. Gevaar voor emissie van asbestvezels bij uitbreken.

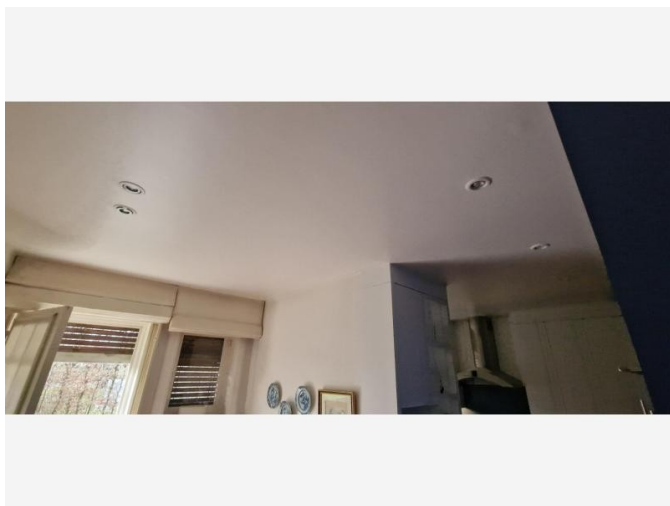
In de woning bevinden zich plafonds die zijn verlaagd.

Het is mogelijk dat er zich achter de afwerking asbesttoepassingen bevinden.

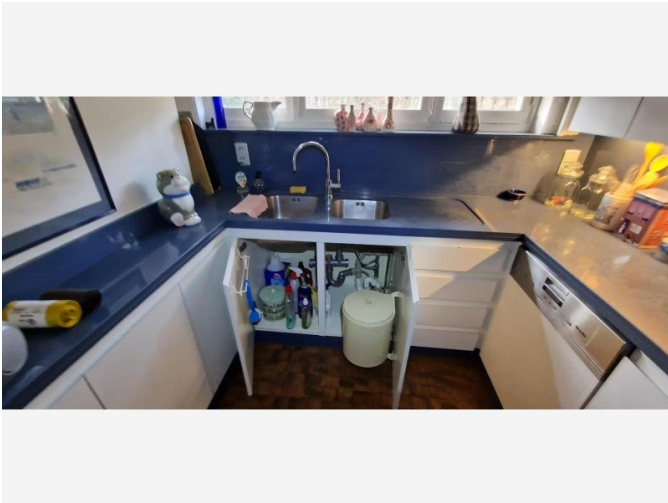
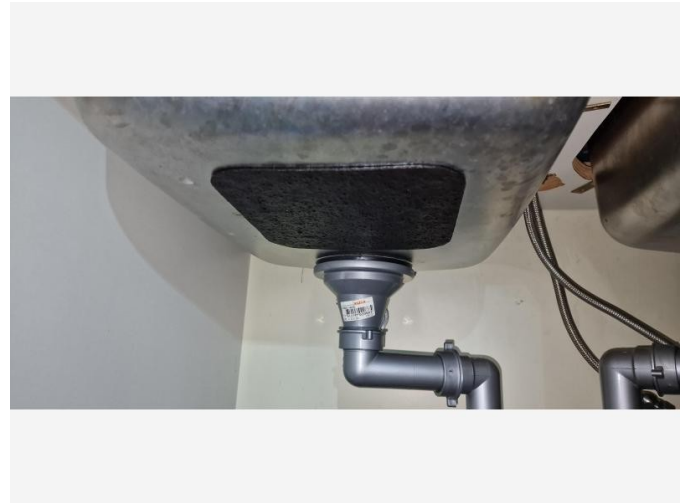
Fiche 5: Dempplaat spoelbak

Geen asbest

#	Type	Referentie	Resultaat
5.1	Puntmonster	4	Geen asbest

Beschrijving	Dempplaat spoelbak
Omgeving	Binnen
Primaire drager	Inrichting (meubilair, ...)
Bindmiddel van materiaal	Bitumen (roofing, teer, asfalt)

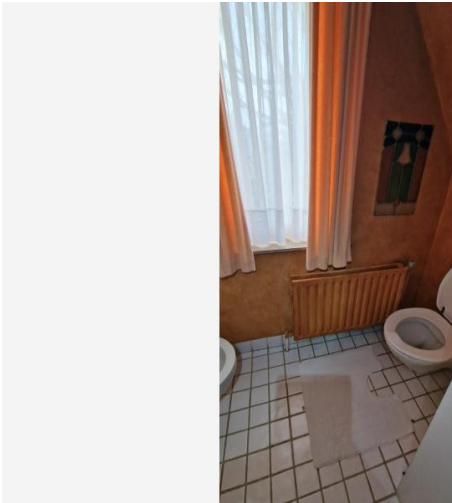
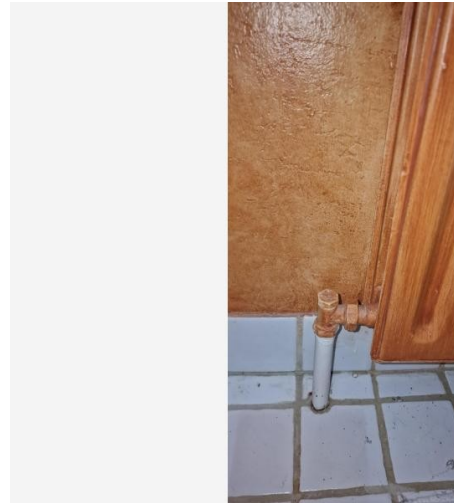
Geen asbest

#	Type	Referentie	Resultaat
6.1	Mengmonster	1	Geen asbest

Beschrijving	Pleister wand
Omgeving	Binnen
Primaire drager	Binnenwand

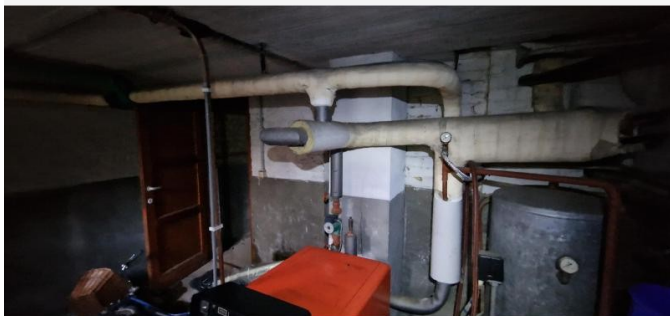
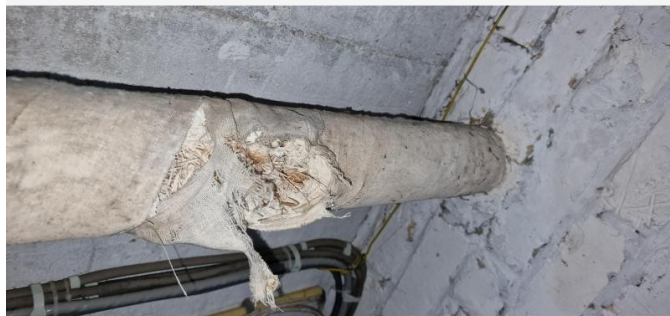
Fiche 7: Leidingisolatie CV

Geen asbest

#	Type	Referentie	Resultaat
7.1	Mengmonster	5	Geen asbest

Beschrijving	Leidingisolatie CV
Omgeving	Binnen
Primaire drager	HVAC infrastructuur en uitrusting
Bindmiddel van materiaal	Gips - kalk

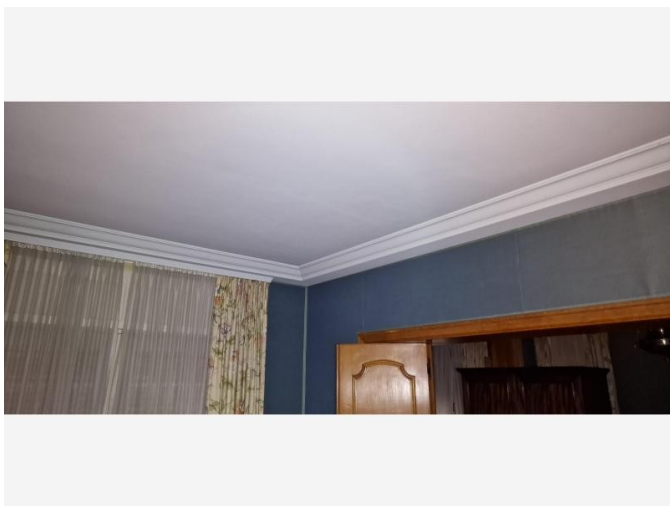
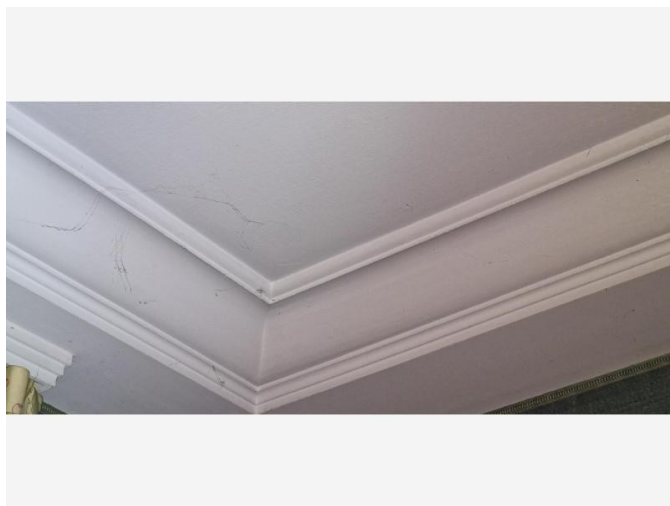
Fiche 8: Pleister plafond

Geen asbest

#	Type	Referentie	Resultaat
8.1	Mengmonster	2	Geen asbest

Beschrijving	Pleister plafond
Omgeving	Binnen
Primaire drager	Plafond
Bindmiddel van materiaal	Gips - kalk
