Asbestinventarisatietest

Leon de Foerestraat 19, 8000 Brugge

Attestnummer : 20240208-000098.000

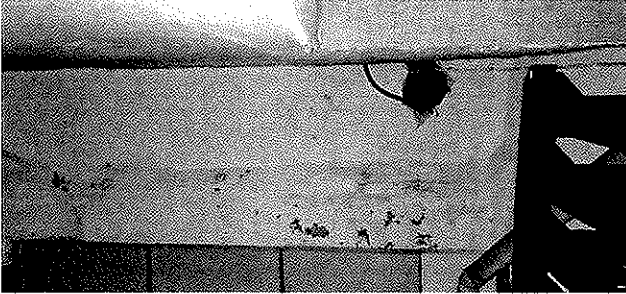
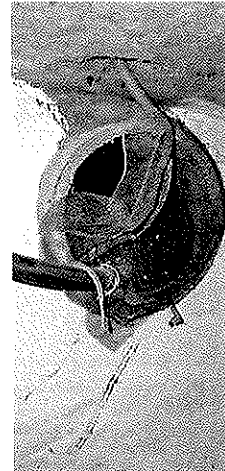
Fiche 1: Buis kelder

Eindbeoordeling materiaalrisico	Verhoogd materiaalrisico en/of verhoogde kans op vezelvrijgave
---------------------------------	--

Gebondenheid	Categorie 1: hechtgebonden in oorsprong
Asbestsoort (vezeltype)	Crocidoliet aanwezig
Asbestconcentratie	Laag (< 50%)
Afschermingsgraad van het gehele materiaal	Geheel of deels (ook) vrij aan binnenluchtstromen
Toestand van het materiaal	Licht beschadigd, licht verweerd. Intact materiaal type Pical – asbestboard of categorie III 'gebondenheid'

#	Type	Referentie	Resultaat
1.1	Puntmonster	5	Crocidoliet, Chrysotiel

Beschrijving	Buis kelder
Omgeving	Grenst aan binnen- en buitenlucht
Primaire drager	HVAC infrastructuur en uitrusting
Asbestmateriaal	Buis, koker, leiding, pijp, doorvoer
Bindmiddel van asbestmateriaal	Cement
Gebondenheid op basis van bindmiddel	Hecht
Hoeveelheid (lengte - omtrek - dikte - aantal)	• 6,00 m - 45,00 cm - 1,00 cm - 1 stuk

- Zorg voor een veilig beheer. Vermijd het beschadigen van het asbestmateriaal. Controleer de toestand jaarlijks op wijzigingen.
- Zorg voor een veilig beheer en verwijder dit asbestmateriaal wanneer het bij werken eenvoudig bereikbaar wordt. Controleer de toestand jaarlijks op wijzigingen.

- Eenvoudige handelingen: enkel door erkend asbestverwijderaar het verwijderen moet door een erkend asbestverwijderaar gebeuren. Gevaar voor emissie van asbestvezels bij uitbreken.

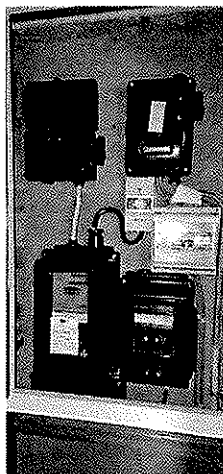
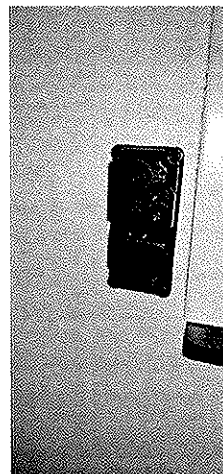
Fiche 2: Elektrisch materiaal

Eindbeoordeling materiaalrisico	Laag materiaalrisico en/of verlaagde kans op vezelvrijgave
---------------------------------	--

Gebondenheid	Categorie 1: hechtgebonden in oorsprong
Asbestsoort (vezeltype)	Crocidoliet aanwezig
Asbestconcentratie	Laag (< 50%)
Afschermingsgraad van het gehele materiaal	Geheel of deels (ook) vrij aan de binnenlucht
Toestand van het materiaal	Onbeschadigd, niet verweerd

Beschrijving	Elektrisch materiaal
Omgeving	Binnen
Primaire drager	Communicatie en elektrische infrastructuur en uitrusting
Asbestmateriaal	Plaat, paneel, tablet - Type Bakeliet
Bindmiddel van asbestmateriaal	Kunststof of -hars
Gebondenheid op basis van bindmiddel	Hecht
Hoeveelheid (oppervlakte - dikte - aantal)	• 0,50 m ² - 0,70 cm - 1 stuk
Totaal volume	0,004 m ³
Eenvoudig bereikbaar	Ja
Bevestigingswijze	• Geschroefd

- Zorg voor een veilig beheer. Vermijd het beschadigen van het asbestmateriaal. Controleer de toestand jaarlijks op wijzigingen.
- Verwijder dit asbestmateriaal zo snel mogelijk. Volg de toestand goed op.

- Eenvoudige handelingen: mag via doe-het-zelf of door werknemer(s) met opleidingsattest eenvoudige handelingen
Mits de nodige persoonlijke beschermingsmiddelen en correcte handelswijze kan dit veilig worden verwijderd.

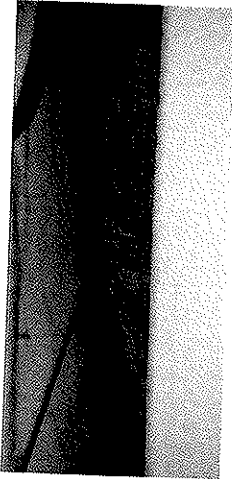
Fiche 3: Onderdak woning en onderdak garage

Geen onderdak aanwezig in schuindak garage en woning.

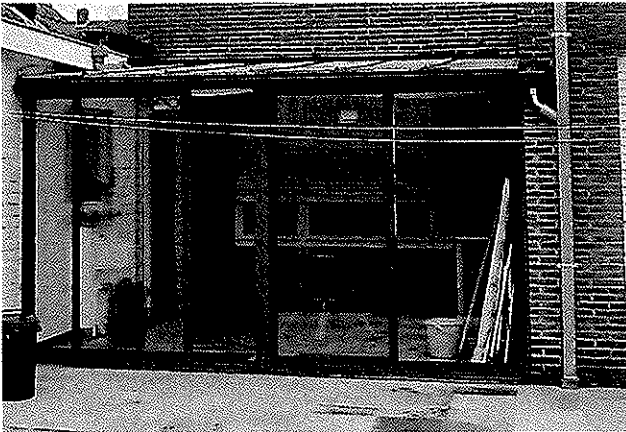
Fiche 5: Mastiek

Geen asbest

#	Type	Referentie	Resultaat
5.1	Puntmonster	3	Geen asbest

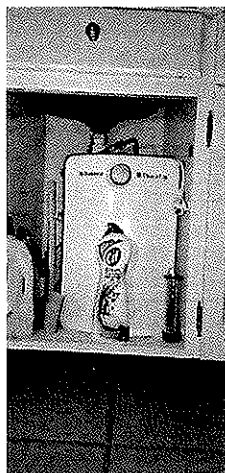
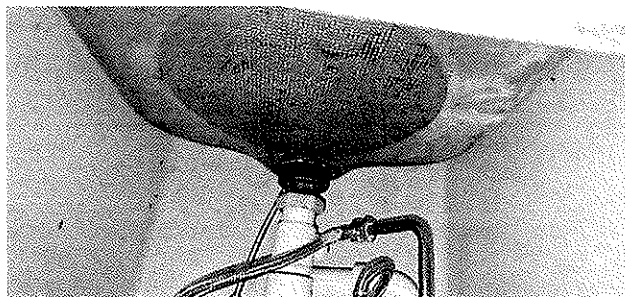
Fiche 6: Dempplaat spoelbak

Geen asbest

#	Type	Referentie	Resultaat
6.1	Puntmonster	4	Geen asbest

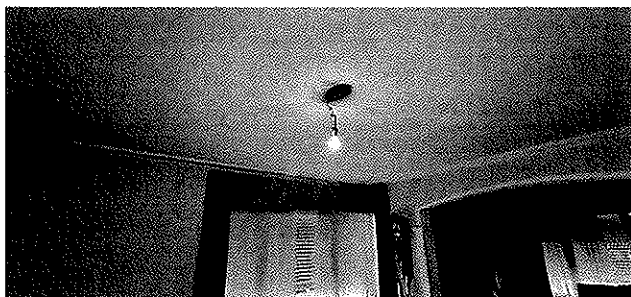
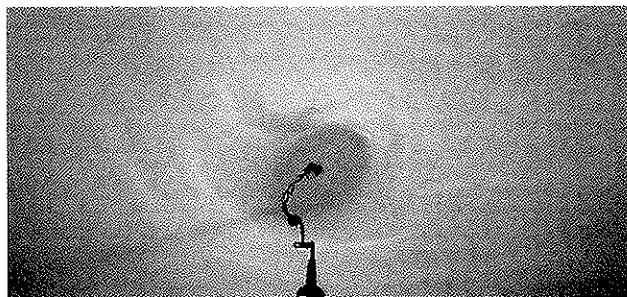
Geen asbest

#	Type	Referentie	Resultaat
7.1	Mengmonster	2	Geen asbest

Beschrijving	Pleister Plafond
Omgeving	Binnen
Primaire drager	Binnenwand

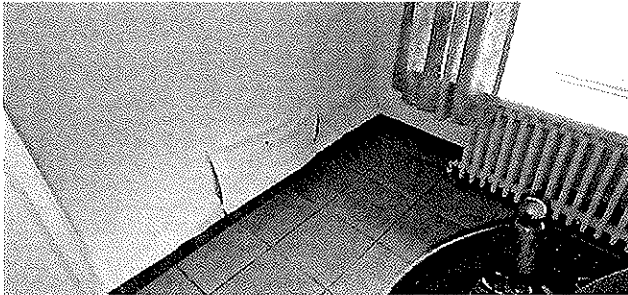
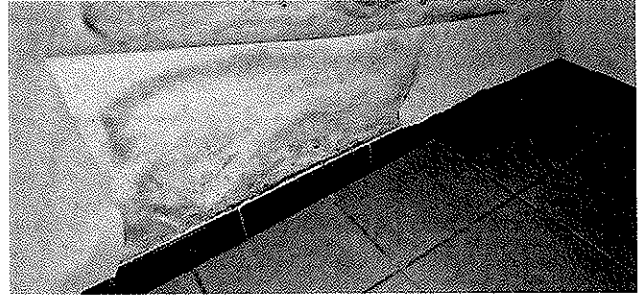
Geen asbest

#	Type	Referentie	Resultaat
8.1	Mengmonster	1	Geen asbest

Beschrijving	Pleister wand
Omgeving	Binnen
Primaire drager	Binnenwand

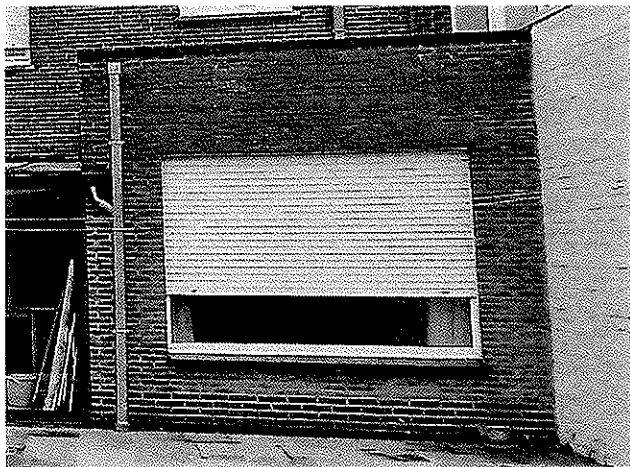
Fiche 9: Roofing platdak

Geen asbest

#	Type	Referentie	Resultaat
9.1	Puntmonster	6	Geen asbest

Gebondenheid op basis van bindmiddel	Hecht
Hoeveelheid (oppervlakte - aantal)	• 10,00 m ² - 1 stuk
Totale oppervlakte	10,00 m ²
Identificatiemethode	Vaststelling met monsternamen
Destructieve handeling voor identificatie	Nee
Opmerking	Staalname roofing niet representatief voor eventueel onderliggende lagen
