Asbestinventarisatetest

Keibergstraat 144, 8820 Torhout

Attestnummer : 20241204-000302.000

Niet-asbestveilig

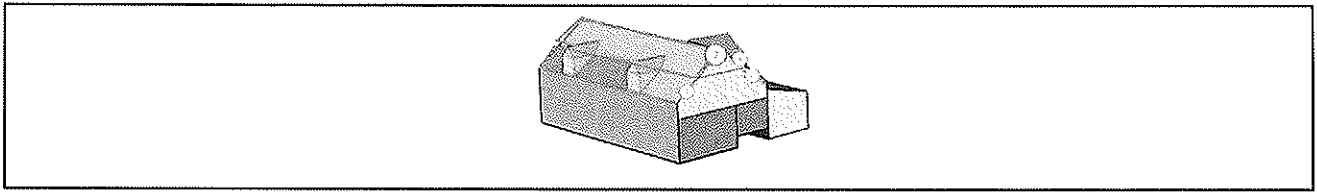
Plan 1.3: zij aanzicht

Beschrijving	Type	Actie
2. onderdakplaten - vrij	Asbestmateriaal	Zorgvuldig bedekken
4. onderdakplaten hoofddak - bedekt	Asbestmateriaal	Zorgvuldig bedekken

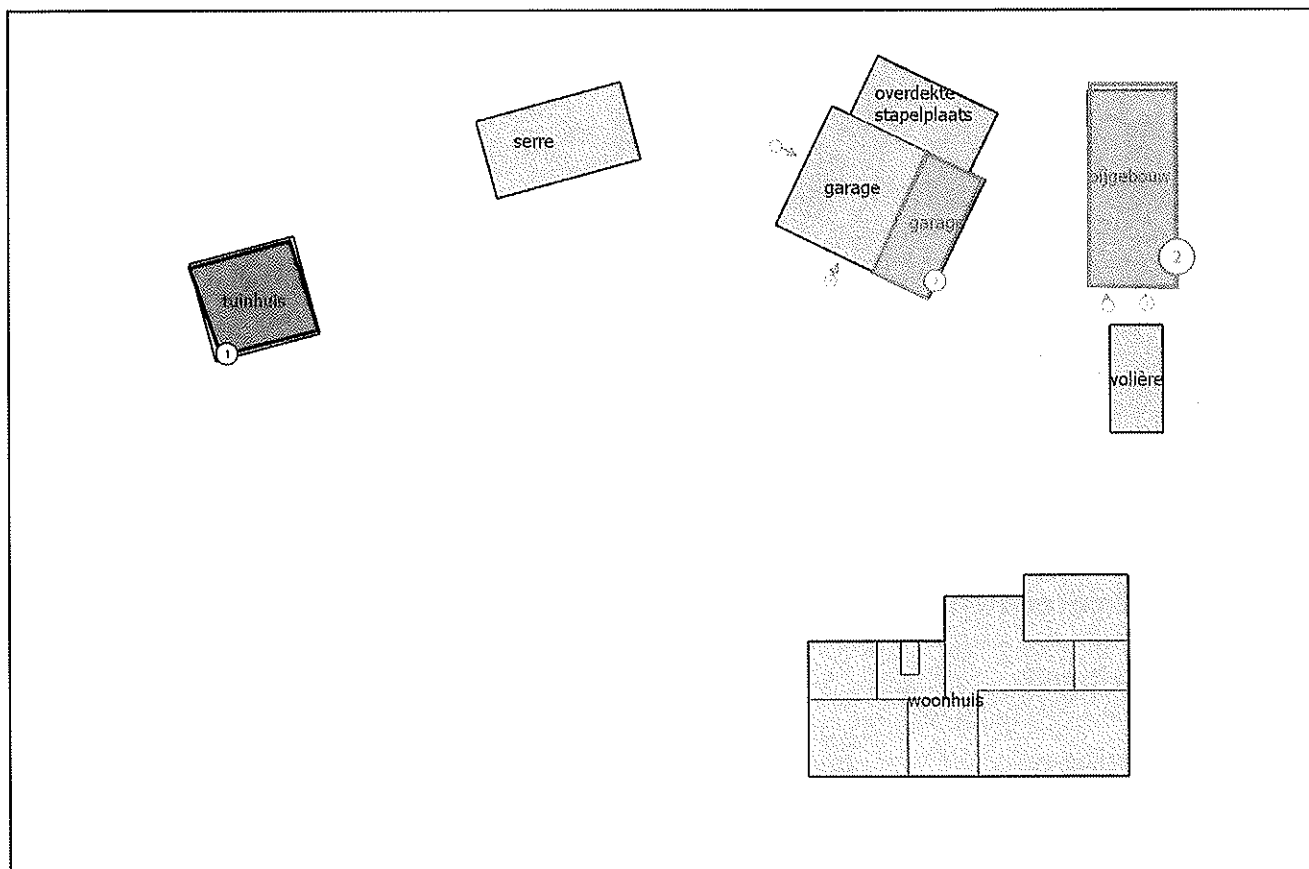
Plan 2.1: plan bijgebouwen

Beschrijving	Type	Actie
1. golfplaten tuinhuis	Asbestmateriaal	Dringend verwijderen
2. onderdakplaten - vrij	Asbestmateriaal	Zorgvuldig behandelen
3. mastiek aan ramen	Asbestmateriaal	Zorgvuldig behandelen

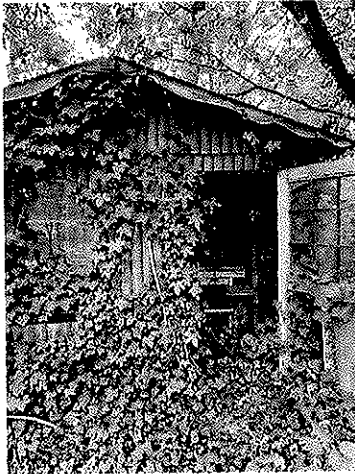
Fiche 1: golfplaten tuinhuis

Eindbeoordeling materiaalrisico	Hoog materiaalrisico en/of hoge kans op vezelvrijgave
---------------------------------	-------------------------------------------------------

Gebondenheid	Categorie 1: hechtgebonden in oorsprong
Asbestsoort (vezeltype)	Crocidoliet aanwezig
Asbestconcentratie	Laag (< 50%)
Afschermingsgraad van het gehele materiaal	Geheel of deels (ook) vrij aan de binnenlucht
Toestand van het materiaal	Matig beschadigd, matig verweerd

Beschrijving	golfplaten tuinhuis
Omgeving	Grenst aan binnen- en buitenlucht
Primaire drager	Schuin dak
Asbestmateriaal	Dak- en gevelbekleding - Golfplaat
Bindmiddel van asbestmateriaal	Cement
Gebondenheid op basis van bindmiddel	Hecht
Hoeveelheid (oppervlakte - aantal)	• 12,00 m ² - 1 stuk
Totale oppervlakte	12,00 m ²
Eenvoudig bereikbaar	Ja
Bevestigingswijze	• Geschroefd
Identificatiemethode	Vaststelling zonder monsternamen
Destructieve handeling voor identificatie	Nee

Dringend verwijderen

- Verwijder dit asbestmateriaal zo snel mogelijk. Volg de toestand goed op.

- Eenvoudige handelingen: mag via doe-het-zelf of door werknemer(s) met opleidingsattest eenvoudige handelingen
Gebruik steeds de nodige zorg aan voorbereiding van de werkplek (vochtige doeken, benevelen, ...) en zorg voor de correcte uitrusting (overall, stofmasker, ...). Ook het afvoeren van asbest naar het recyclagepark gebeurt onder verplichte richtlijnen (afdekken, asbestzakken, ...)

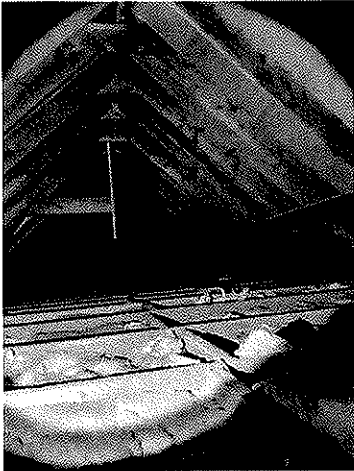
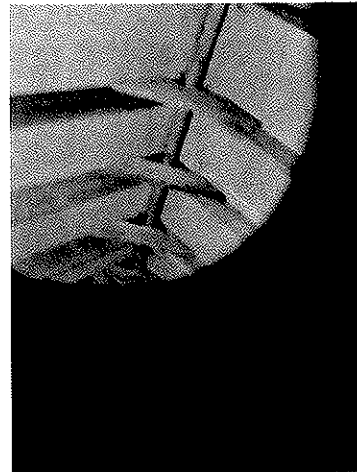
Fiche 2: onderdakplaten - vrij

Eindbeoordeling materiaalrisico	Laag materiaalrisico en/of verlaagde kans op vezelvrijgave
---------------------------------	------------------------------------------------------------

Gebondenheid	Categorie 1: hechtgebonden in oorsprong
Asbestsoort (vezeltype)	Crocidoliet aanwezig
Asbestconcentratie	Laag (< 50%)
Afschermingsgraad van het gehele materiaal	Geheel of deels (ook) vrij aan de binnenlucht
Toestand van het materiaal	Onbeschadigd, niet verweerd

Beschrijving	onderdakplaten - vrij
Omgeving	Grenst aan binnen- en buitenlucht
Primaire drager	Schuin dak
Asbestmateriaal	Plaat, paneel, tablet - Type Menuiserite
Bindmiddel van asbestmateriaal	Cement
Gebondenheid op basis van bindmiddel	Hecht
Hoeveelheid (oppervlakte - dikte - aantal)	<ul style="list-style-type: none"> • 150,00 m² - 0,30 cm - 1 stuk
Totaal volume	0,45 m ³
Eenvoudig bereikbaar	<p>Nee</p> <ul style="list-style-type: none"> • Het asbestmateriaal is bedekt (uitgezonderd laag verf, coating, behang, kunststof, textiel) en het wegnemen van het bedekkende materiaal kan niet zonder het bedekkende materiaal te beschadigen.
Bevestigingswijze	<ul style="list-style-type: none"> • Geklemd
Identificatiemethode	Vaststelling zonder monstername
Destructieve handeling voor identificatie	Nee
Opmerking	<p>Onderdakplaten zichtbaar op zolder en aan dakoversteek buiten waar de bedekking losgekomen is.</p> <p>Onderdakplaten in rechter garage en bijgebouw eveneens zichtbaar.</p> <p>Linker garage enkel blote pannen zichtbaar.</p>

- Zorg voor een veilig beheer. Vermijd het beschadigen van het asbestmateriaal. Controleer de toestand jaarlijks op wijzigingen.

- Eenvoudige handelingen: mag via doe-het-zelf of door werknemer(s) met opleidingsattest eenvoudige handelingen
Gebruik steeds de nodige zorg aan voorbereiding van de werkplek (vochtige doeken, benevelen, ...) en zorg voor de correcte uitrusting (overall, stofmasker, ...). Ook het afvoeren van asbest naar het recyclingepark gebeurt onder verplichte richtlijnen (afdekken, asbestzakken, ...)

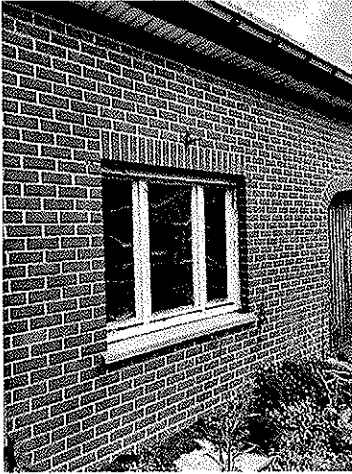
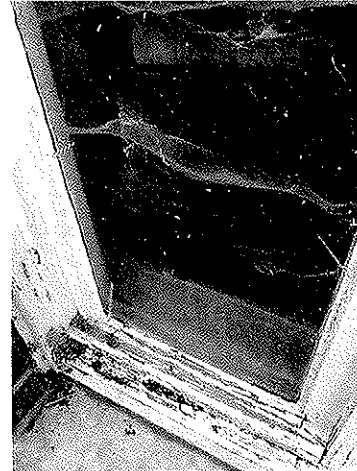
Fiche 3: mastiek aan ramen

Eindbeoordeling materiaalrisico	Laag materiaalrisico en/of verlaagde kans op vezelvrijgave
---------------------------------	------------------------------------------------------------

Gebondenheid	Categorie 1: hechtgebonden in oorsprong
Asbestsoort (vezeltype)	Amfibool aanwezig, uitgezonderd crocidoliet
Asbestconcentratie	Laag (< 50%)
Afschermingsgraad van het gehele materiaal	Niet stootvaste afscherming
Toestand van het materiaal	Matig beschadigd, matig verweerd

Beschrijving	mastiek aan ramen
Omgeving	Buiten
Primaire drager	Wandopening verticaal (raam, deur, ...)
Asbestmateriaal	In-situ afwerkingslagen - Pasta, stopverf, voegsel, stopsel, vulsel, mastiek, kitten, ...
Bindmiddel van asbestmateriaal	Kitten, mastiek, pasta
Gebondenheid op basis van bindmiddel	Hecht
Hoeveelheid (gewicht - aantal)	<ul style="list-style-type: none">• 1,00 kg - 4 stuks
Totaal gewicht	4,00 kg
Eenvoudig bereikbaar	Ja
Bevestigingswijze	<ul style="list-style-type: none">• Verlijmd, ingegoten, versmeerd
Identificatiemethode	Vaststelling zonder monsternamen
Destructieve handeling voor identificatie	Nee

- Zorg voor een veilig beheer. Vermijd het beschadigen van het asbestmateriaal. Controleer de toestand jaarlijks op wijzigingen.
- Voer bijkomende staalname(s) uit.

- Eenvoudige handelingen: mag via doe-het-zelf of door werknemer(s) met opleidingsattest eenvoudige handelingen
De mastiek kan enkel a.d.h.v. eenvoudige handelingen, door doe-het-zelf, verwijderd worden, indien het raam in zijn geheel verwijderd

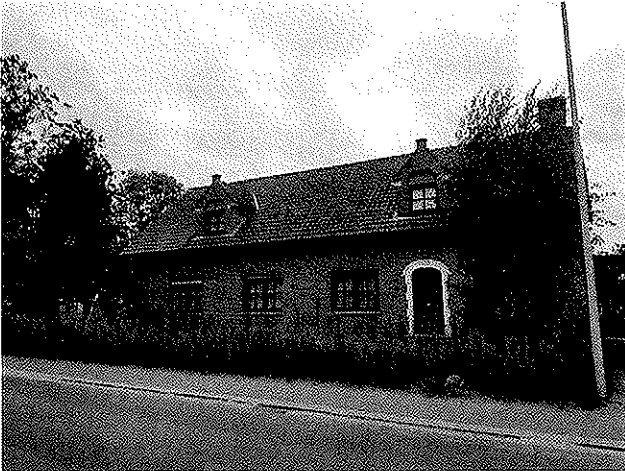
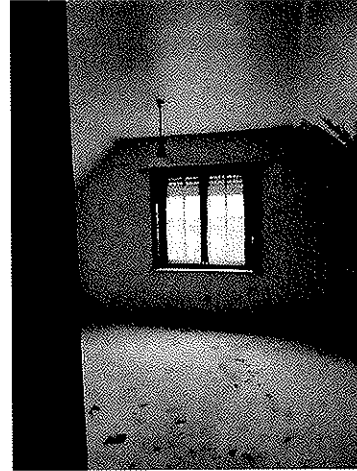
Fiche 4: onderdakplaten hoofddak – bedekt

Eindbeoordeling materiaalrisico	Zeer laag materiaalrisico en/of zeer lage kans op vezelvrijgave
---------------------------------	-----------------------------------------------------------------

Gebondenheid	Categorie 1: hechtgebonden in oorsprong
Asbestsoort (vezeltype)	Crocidoliet aanwezig
Asbestconcentratie	Laag (< 50%)
Afschermingsgraad van het gehele materiaal	Stootvaste afscherming of omkasting
Toestand van het materiaal	Onbeschadigd, niet verweerd

Beschrijving	onderdakplaten hoofddak - bedekt
Omgeving	Binnen
Primaire drager	Schuin dak
Asbestmateriaal	Plaat, paneel, tablet - Type Menuiserite
Bindmiddel van asbestmateriaal	Cement
Gebondenheid op basis van bindmiddel	Hecht
Hoeveelheid (oppervlakte - dikte - aantal)	<ul style="list-style-type: none">• 64,00 m² - 0,30 cm - 1 stuk
Totaal volume	0,192 m ³
Eenvoudig bereikbaar	Nee <ul style="list-style-type: none">• Het asbestmateriaal is bedekt (uitgezonderd laag verf, coating, behang, kunststof, textiel) en het wegnemen van het bedekkende materiaal kan niet zonder het bedekkende materiaal te beschadigen.
Bevestigingswijze	<ul style="list-style-type: none">• Geklemd
Identificatiemethode	Vaststelling zonder monstername
Destructieve handeling voor identificatie	Nee

- Zorg voor een veilig beheer. Vermijd het beschadigen van het asbestmateriaal. Controleer de toestand jaarlijks op wijzigingen.

- Eenvoudige handelingen: mag via doe-het-zelf of door werknemer(s) met opleidingsattest eenvoudige handelingen
Gebruik steeds de nodige zorg aan voorbereiding van de werkplek (vochtige doeken, benevelen, ...) en zorg voor de correcte uitrusting (overall, stofmasker, ...). Ook het afvoeren van asbest naar het recyclagepark gebeurt onder verplichte richtlijnen (afdekken, asbestzakken, ...)

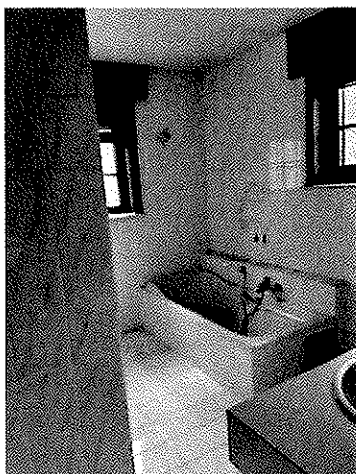
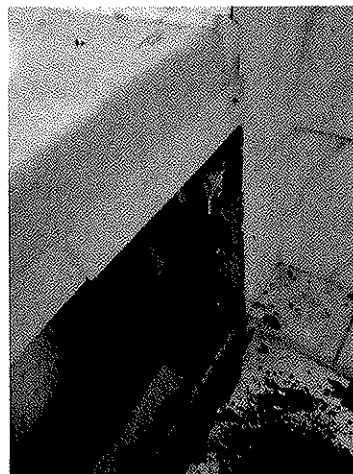
Fiche 5: tegellijm wandtegels

Geen asbest

#	Type	Referentie	Resultaat
5.1	Puntmonster	tegellijm	Geen asbest

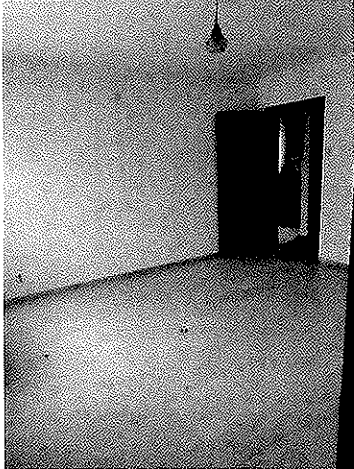
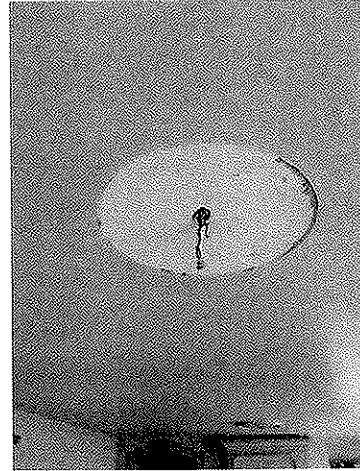
Fiche 6: pleisterwerk plafond

Geen asbest

#	Type	Referentie	Resultaat
6.1	Mengmonster	plafondpleister	Geen asbest

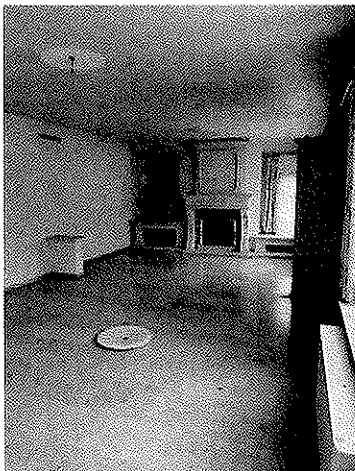
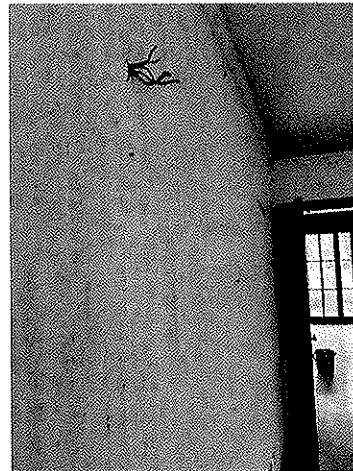
Fiche 7: pleisterwerk muren

Geen asbest

#	Type	Referentie	Resultaat
7.1	Mengmonster	muurpleister	Geen asbest
