Asbestinventarisatetest

Ledebergstraat 3, 9620 Zottegem

Attestnummer : 20231010-000464.000

Uitgegeven op : 10.10.2023

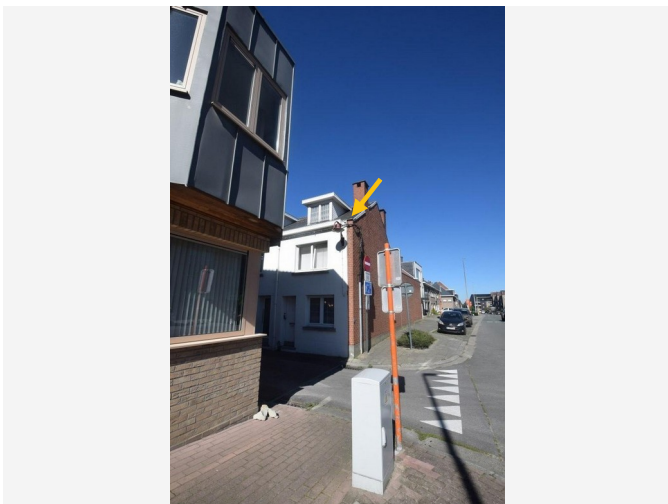
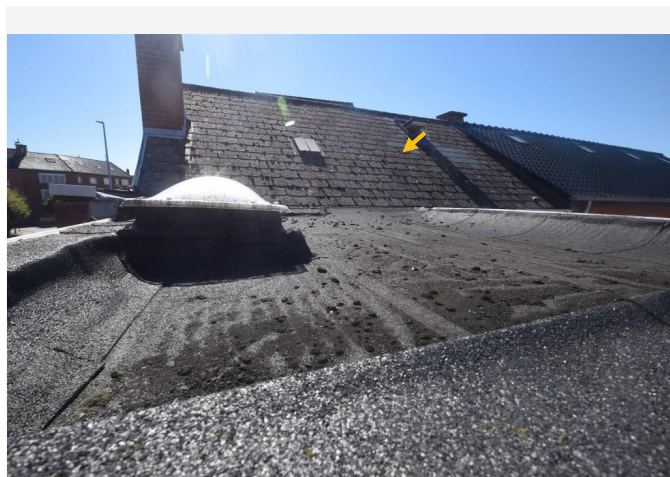
Het asbestmateriaal valt onder de mijlpaal van 2034.

Eindbeoordeling materiaalrisico	Hoog materiaalrisico en/of hoge kans op vezelvrijgave
---------------------------------	---

Gebondenheid	Categorie 1: hechtgebonden in oorsprong
Asbestsoort (vezeltype)	Crocidoliet aanwezig
Asbestconcentratie	Laag (< 50%)
Afschermingsgraad van het gehele materiaal	Geheel of deels (ook) vrij aan de binnenlucht
Toestand van het materiaal	Matig beschadigd, matig verweerd

Beschrijving	Leien daken
Omgeving	Grenst aan binnen- en buitenlucht
Primaire drager	Schuin dak
Asbestmateriaal	Dak- en gevelbekleding - Lei, shingle
Bindmiddel van asbestmateriaal	Cement
Gebondenheid op basis van bindmiddel	Hecht
Hoeveelheid (oppervlakte - aantal)	• 80,00 m ² - 1 stuk
Totale oppervlakte	80,00 m ²
Eenvoudig bereikbaar	Ja

Dringend verwijderen

- Zorg voor een veilig beheer. Vermijd het beschadigen van het asbestmateriaal. Controleer de toestand jaarlijks op wijzigingen.
- Hemelwater dat afspoelt van asbestcement daken of gevels kan asbestdeeltjes bevatten. Gebruik het enkel voor gesloten circuits (bv. spoelen toiletten). Reinig na het vervangen van het dak of de gevel de dakgoten en regenwaterput of -ton om asbesthoudend sediment of slib te verwijderen

- Eenvoudige handelingen: mag via doe-het-zelf of door werknemer(s) met opleidingsattest eenvoudige handelingen
Het materiaal dient in zijn geheel te worden verwijderd zonder te beschadigen. Leien zijn genageld of geschroefd, waardoor onbeschadigd verwijderen quasi onmogelijk is. Het is daarom aangewezen om verwijdering te laten uitvoeren door een erkend asbestverwijderaar. Handelingen met asbestleien enkel met goede Persoonlijke BeschermingsMiddelen (PBM) uitvoeren.

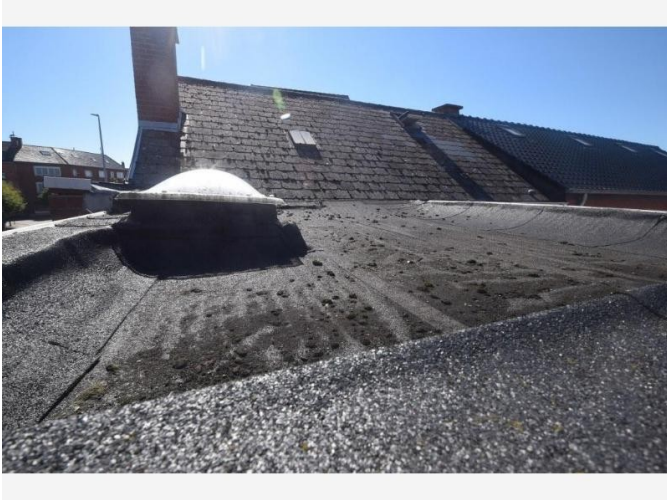
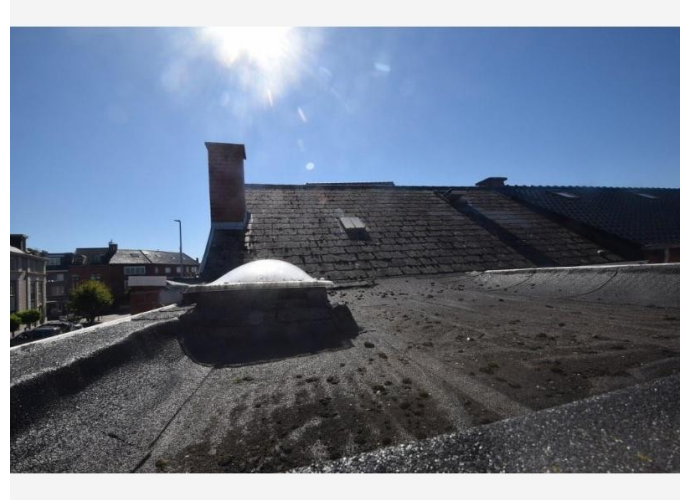
Fiche 2: Sediment op plat dak (afkomstig leien hoofddak)

Asbestmateriaal - afvalstof

Beschrijving	Sediment op plat dak (afkomstig leien hoofddak)
Type afvalstof	Betreft resten (contaminatie) van verwerking of beschadiging
Type resten (contaminatie)	<ul style="list-style-type: none"> Stof, deeltjes < 4 mm, flinters, gruis (los, opliggend)
Besmette materialen	<ul style="list-style-type: none"> Sediment (dakgoot, afvoerbuis, regenwaterput, ...)
Bron van de resten	Leien hellend dak
Omgeving	Buiten
Primaire drager	Plat dak
Gebondenheid resten	Niet hecht
Hoeveelheid (gewicht - aantal)	<ul style="list-style-type: none"> 3,00 kg - 1 stuk
Totaal gewicht	3,00 kg
Eenvoudig bereikbaar	Ja
Identificatiemethode	Vaststelling zonder monstername

Dringend verwijderen

- Verwijder het asbestafval.

- Eenvoudige handelingen: mag via doe-het-zelf of door werknemer(s) met opleidingsattest eenvoudige handelingen
Bij verwijderen van het sediment stofontwikkeling vermijden. Het is aangewezen om goede Persoonlijke BeschermingsMiddelen (PBM) te gebruiken (masker met P3 filter). Het is bovendien aan te raden om ook de bron waarvan het sediment afkomstig te verwijderen

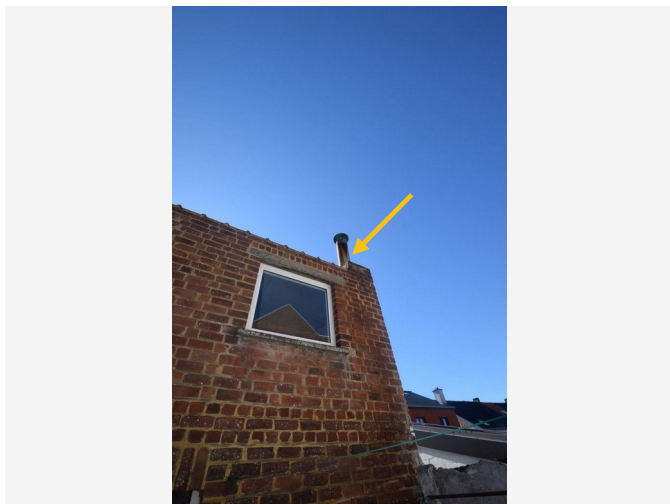
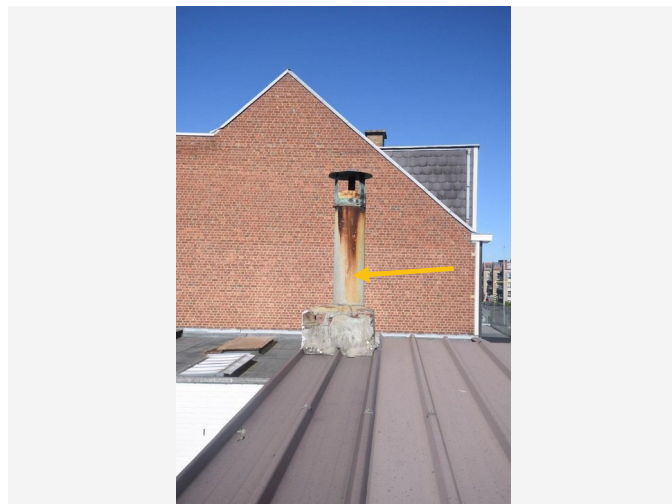
Het asbestmateriaal valt onder de mijlpaal van 2034.

Eindbeoordeling materiaalrisico	Laag materiaalrisico en/of verlaagde kans op vezelvrijgave
---------------------------------	--

Gebondenheid	Categorie 1: hechtgebonden in oorsprong
Asbestsoort (vezeltype)	Crocidoliet aanwezig
Asbestconcentratie	Laag (< 50%)
Afschermingsgraad van het gehele materiaal	Geheel of deels vrij aan de buitenlucht
Toestand van het materiaal	Licht beschadigd, licht verweerd. Intact materiaal type Pical – asbestboard of categorie III 'gebondenheid'

Beschrijving	Rookgaskanaal
Omgeving	Buiten
Primaire drager	Ruimteverwarming
Asbestmateriaal	Rookgaskanaal
Bindmiddel van asbestmateriaal	Cement
Gebondenheid op basis van bindmiddel	Hecht
Hoeveelheid (lengte - omtrek - dikte - aantal)	<ul style="list-style-type: none">• 1,50 m - 50,00 cm - 1,00 cm - 1 stuk
Totaal volume	0,008 m ³
Eenvoudig bereikbaar	Ja
Bevestigingswijze	<ul style="list-style-type: none">• Geklemd• Verlijmd, ingegoten, versmeerd

[Verwijderen](#)

- Zorg voor een veilig beheer. Vermijd het beschadigen van het asbestmateriaal. Controleer de toestand jaarlijks op wijzigingen.

- Eenvoudige handelingen: mag via doe-het-zelf of door werknemer(s) met opleidingsattest eenvoudige handelingen
Het materiaal dient in zijn geheel te worden verwijderd zonder te beschadigen. Gebruik goede Persoonlijke BeschermingsMiddelen (PBM) voor handelingen met asbesthoudende toepassingen. Indien onbeschadigd verwijderen onmogelijk, laten verwijderen door erkend asbestverwijderaar.

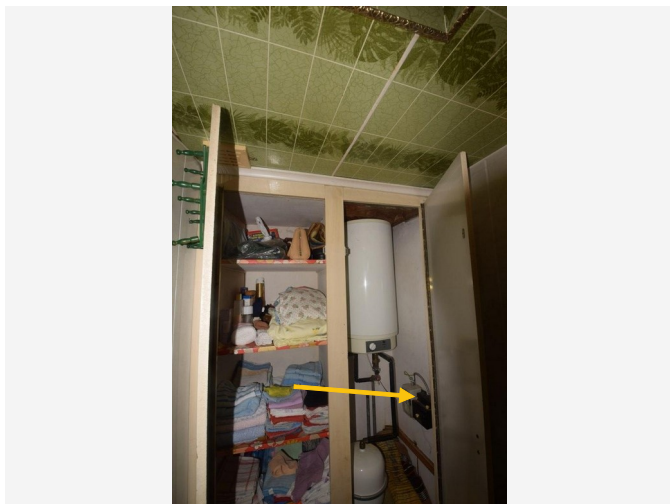
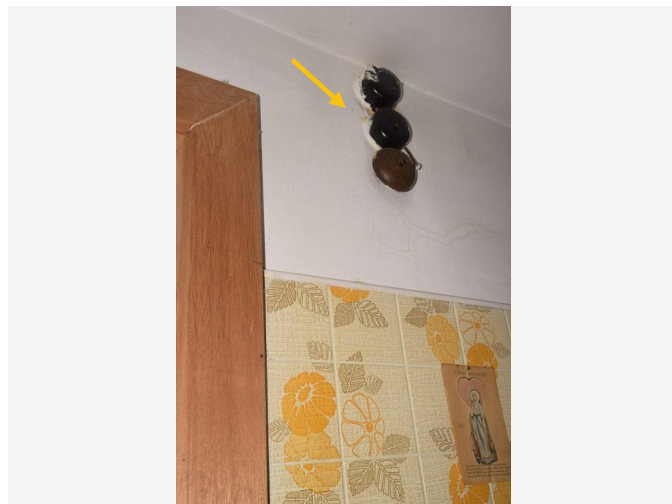
Het asbestmateriaal valt onder de mijlpaal van 2040.

Eindbeoordeling materiaalrisico	Verhoogd materiaalrisico en/of verhoogde kans op vezelvrijgave
---------------------------------	--

Gebondenheid	Categorie 1: hechtgebonden in oorsprong
Asbestsoort (vezeltype)	Crocidoliet aanwezig
Asbestconcentratie	Laag (< 50%)
Afschermingsgraad van het gehele materiaal	Geheel of deels (ook) vrij aan de binnenlucht
Toestand van het materiaal	Licht beschadigd, licht verweerd. Intact materiaal type Pical – asbestboard of categorie III 'gebondenheid'

Beschrijving	Bakeliet
Omgeving	Binnen
Primaire drager	Binnenwand
Asbestmateriaal	Plaat, paneel, tablet - Type Bakeliet
Bindmiddel van asbestmateriaal	Kunststof of -hars
Gebondenheid op basis van bindmiddel	Hecht
Hoeveelheid (oppervlakte - dikte - aantal)	• 0,30 m ² - 0,50 cm - 1 stuk
Totaal volume	0,002 m ³
Eenvoudig bereikbaar	Ja
Bevestigingswijze	• Geschroefd

Verwijderen

- Zorg voor een veilig beheer. Vermijd het beschadigen van het asbestmateriaal. Controleer de toestand jaarlijks op wijzigingen.

- Eenvoudige handelingen: mag via doe-het-zelf of door werknemer(s) met opleidingsattest eenvoudige handelingen
Het materiaal dient in zijn geheel te worden verwijderd zonder te beschadigen. Gebruik goede Persoonlijke BeschermingsMiddelen (PBM) voor handelingen met asbesthoudende toepassingen. Indien onbeschadigd verwijderen onmogelijk, laten verwijderen door erkend asbestverwijderaar.

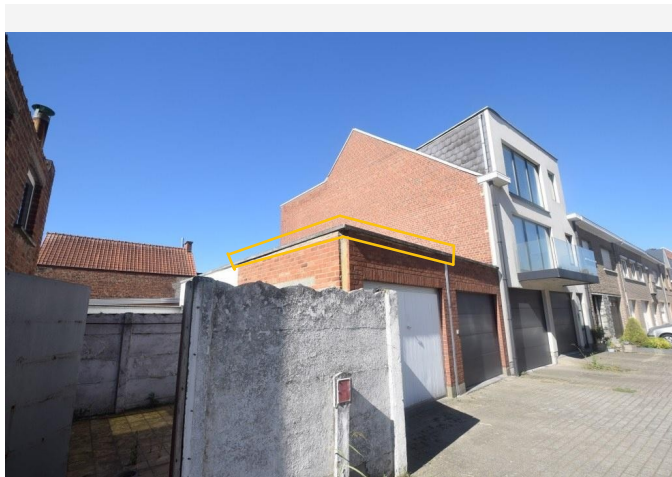
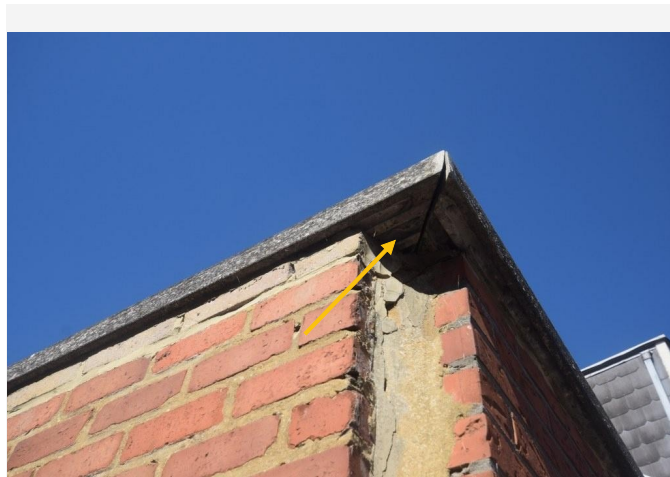
Het asbestmateriaal valt onder de mijlpaal van 2040.

Eindbeoordeling materiaalrisico	Laag materiaalrisico en/of verlaagde kans op vezelvrijgave
---------------------------------	--

Gebondenheid	Categorie 1: hechtgebonden in oorsprong
Asbestsoort (vezeltype)	Crocidoliet aanwezig
Asbestconcentratie	Laag (< 50%)
Afschermingsgraad van het gehele materiaal	Geheel of deels vrij aan de buitenlucht
Toestand van het materiaal	Licht beschadigd, licht verweerd. Intact materiaal type Pical – asbestboard of categorie III 'gebondenheid'

Beschrijving	Dekstenen
Omgeving	Buiten
Primaire drager	Wand buitenschil
Asbestmateriaal	Deksteen, muurkap - Hol
Bindmiddel van asbestmateriaal	Cement
Gebondenheid op basis van bindmiddel	Hecht
Hoeveelheid (oppervlakte - dikte - aantal)	• 4,00 m ² - 4,00 cm - 1 stuk
Totaal volume	0,16 m ³
Eenvoudig bereikbaar	Ja

Zorgvuldig beheren

- Zorg voor een veilig beheer. Vermijd het beschadigen van het asbestmateriaal. Controleer de toestand jaarlijks op wijzigingen.
- Voer binnenluchtmetingen uit om actuele blootstellingsrisico's in de binnenlucht te monitoren.

- Eenvoudige handelingen: mag via doe-het-zelf of door werknemer(s) met opleidingsattest eenvoudige handelingen
Het materiaal dient in zijn geheel te worden verwijderd zonder te beschadigen. Gebruik goede Persoonlijke BeschermingsMiddelen (PBM) voor handelingen met asbesthoudende toepassingen. Indien onbeschadigd verwijderen onmogelijk, laten verwijderen door erkend asbestverwijderaar.

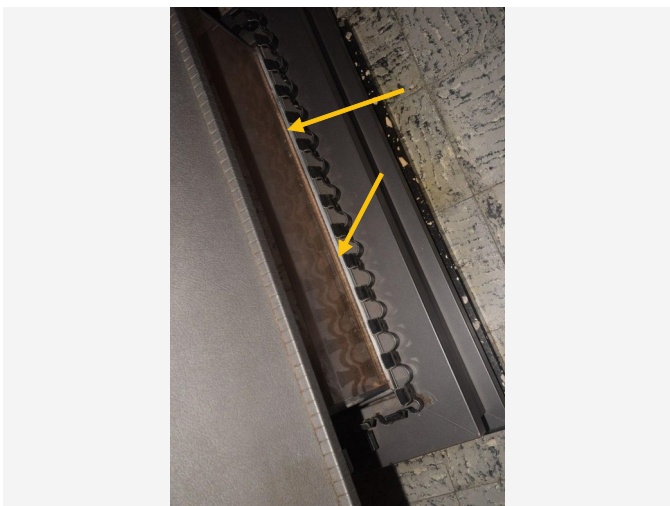
Permanente beperking

Reden: Slotvaste toegangspoort, -deur of -luik

Uitleg van de asbestdeskundige: Door het raam is de kachelkoord duidelijk waarneembaar, ze is echter niet bereikbaar zonder de kachel te demonteren

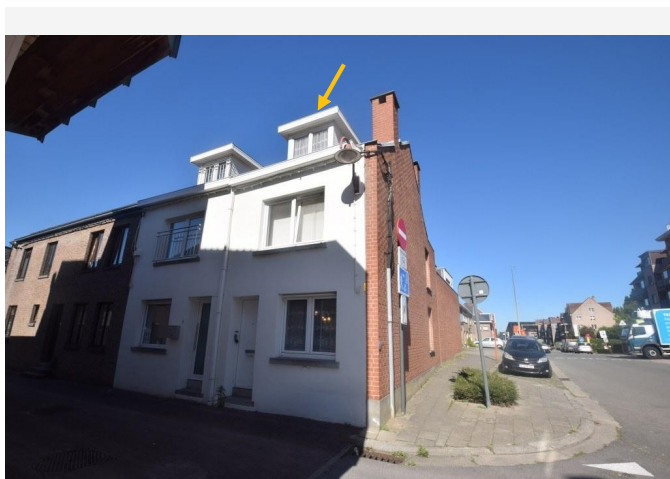
Permanente beperking

Reden: Het te onderzoeken materiaal situeert zich hoger dan 3,50 m te rekenen vanaf een veilige ondergrond

Uitleg van de asbestdeskundige: Het plat dak bevindt zich op een hoogte hoger dan 3.5m.

(Asbest)materiaal	Dak- en gevelbekleding - Roofing
Karakterisatie	Asbest (verdacht)
Primaire drager	Plat dak

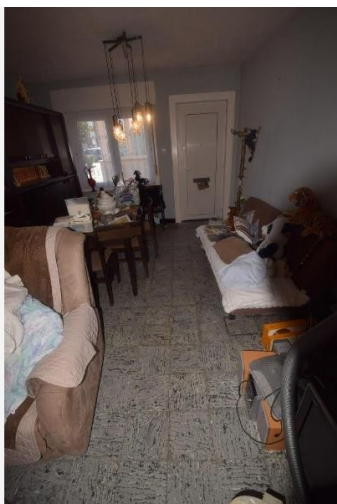
Tegels geplaatst tijdens een risicobouwjaar kunnen lijmlaag bevatten die asbesthoudend is. Deze kan enkel vastgesteld worden door een destructief onderzoek. Bij bewerking of verwijdering met zorg behandelen. Het is raadzaam om bij bewerking of verwijdering een staalanalyse te laten uitvoeren.

Identificatiemethode	Redelijk vermoeden
Primaire drager	Vloer
(Asbest)materiaal	In-situ afwerkingslagen - Lijmlaag
Bindmiddel	Lijm
Gebondenheid bindmiddel	Hecht

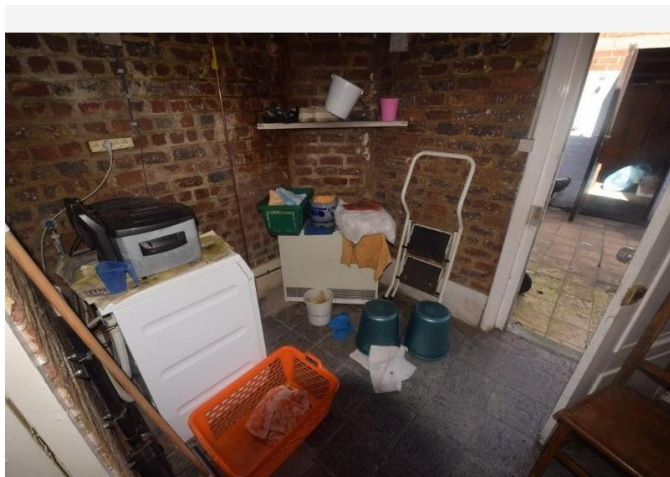
Stookinstallatie geplaatst tijdens een risicobouwjaar kan een asbesthoudende componenten bevatten. Deze kan enkel vastgesteld worden door een destructief onderzoek. Bij bewerking of verwijdering van deze installatie dient ze met zorg behandeld te worden. Het is raadzaam om bij bewerking of verwijdering een staalanalyse te laten uitvoeren.

Identificatiemethode	Redelijk vermoeden
Primaire drager	Ruimteverwarming
(Asbest)materiaal	In-situ afwerkingslagen - Thermische isolatie

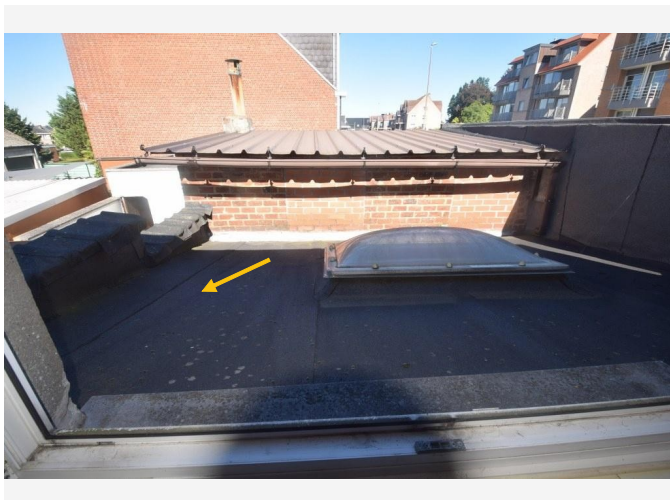
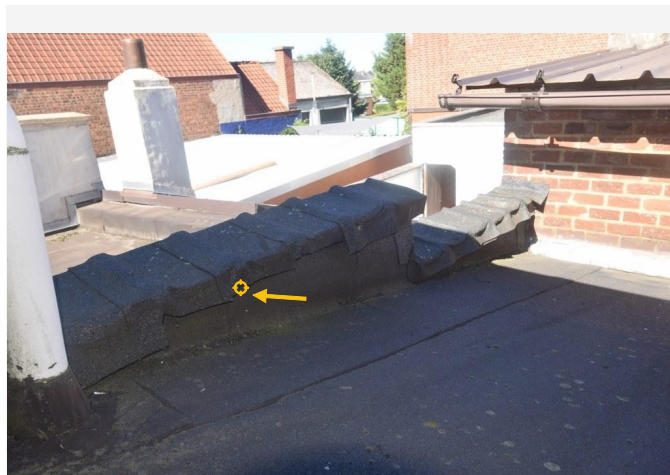
Fiche 10: Roofing platte daken

Geen asbest

#	Type	Referentie	Resultaat
10.1	Puntmonster	PM02	Geen asbest

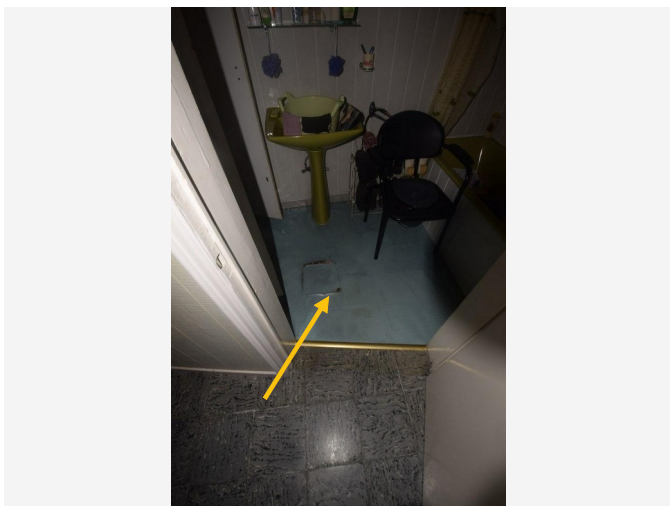
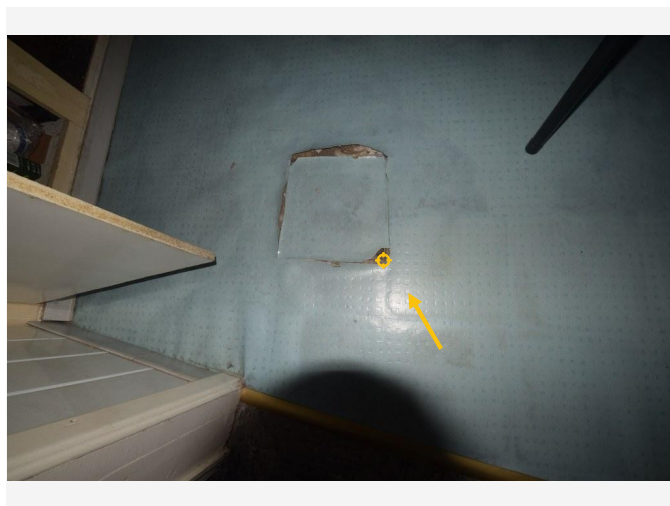
Fiche 11: Vloerzeil badkamer

Geen asbest

#	Type	Referentie	Resultaat
11.1	Puntmonster	PM01	Geen asbest

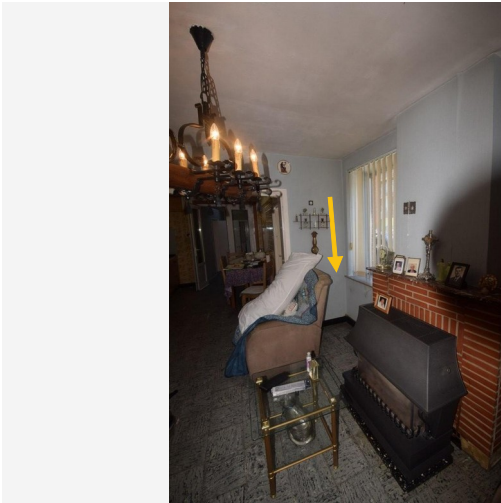
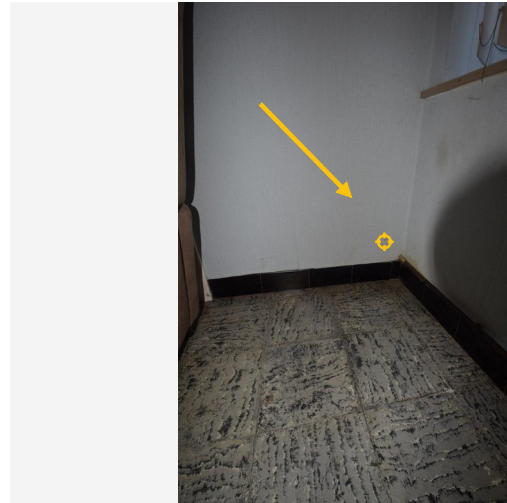
Fiche 12: Pleisterwerk Muren

Geen asbest

#	Type	Referentie	Resultaat
12.1	Mengmonster	MM01	Geen asbest

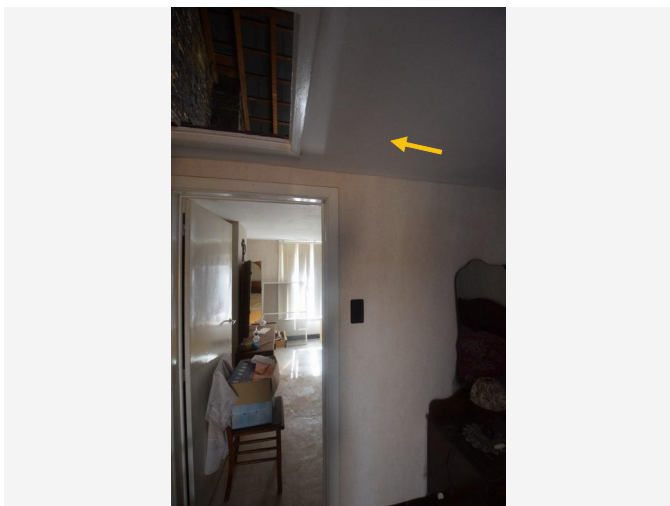
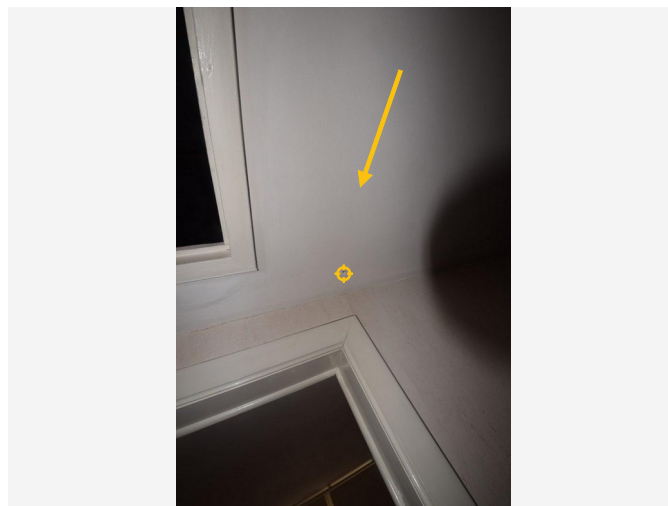
Geen asbest

#	Type	Referentie	Resultaat
13.1	Mengmonster	MM02	Geen asbest
