Asbestinventarisatetest

Meerlaan 66, 9620 Zottegem

Attestnummer : 20230707-000085.001

Uitgegeven op : 07.07.2023

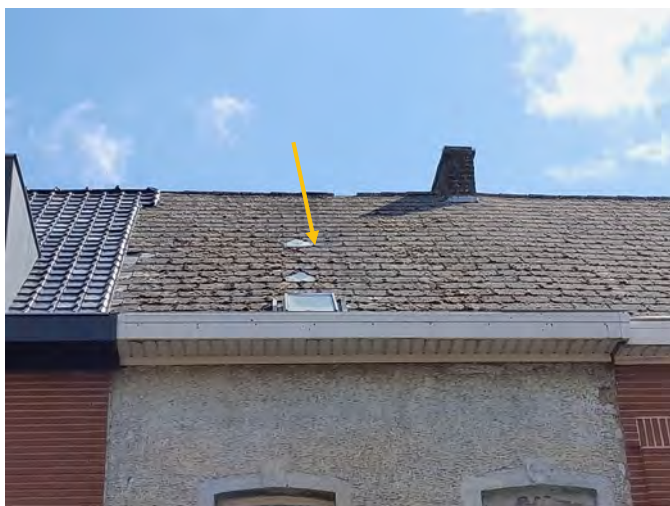
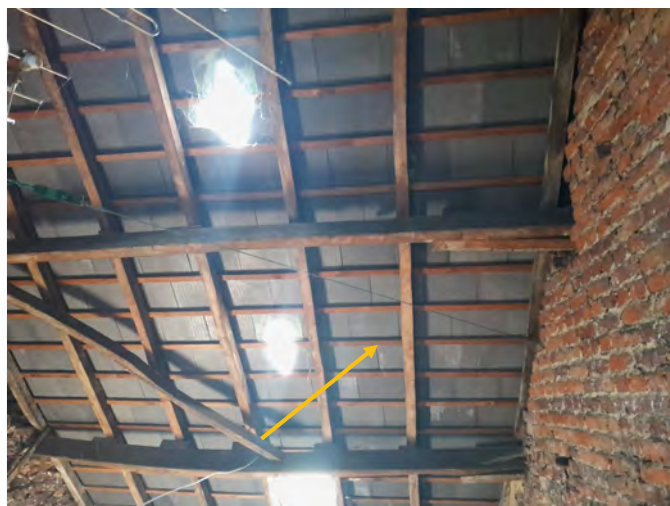
Het asbestmateriaal valt onder de mijlpaal van 2034.

Eindbeoordeling materiaalrisico	Hoog materiaalrisico en/of hoge kans op vezelvrijgave
---------------------------------	---

Gebondenheid	Categorie 1: hechtgebonden in oorsprong
Asbestsoort (vezeltype)	Crocidoliet aanwezig
Asbestconcentratie	Laag (< 50%)
Afschermingsgraad van het gehele materiaal	Geheel of deels (ook) vrij aan de binnenlucht
Toestand van het materiaal	Matig beschadigd, matig verweerd

Beschrijving	Dakbedekking leien op de woning
Omgeving	Buiten
Primaire drager	Schuin dak
Asbestmateriaal	Dak- en gevelbekleding - Lei, shingle
Bindmiddel van asbestmateriaal	Cement
Gebondenheid op basis van bindmiddel	Hecht
Hoeveelheid (oppervlakte - aantal)	• 65,00 m ² - 1 stuk
Totale oppervlakte	65,00 m ²
Eenvoudig bereikbaar	Ja

- Zorg voor een veilig beheer. Vermijd het beschadigen van het asbestmateriaal. Controleer de toestand jaarlijks op wijzigingen.
- Verwijder dit asbestmateriaal zo snel mogelijk. Volg de toestand goed op.
- Hemelwater dat afspoelt van asbestcement daken of gevels kan asbestdeeltjes bevatten. Gebruik het enkel voor gesloten circuits (bv. spoelen toiletten). Reinig na het vervangen van het dak of de gevel de dakgoten en regenwaterput of -ton om asbesthoudend sediment of slib te verwijderen

- Eenvoudige handelingen: mag via doe-het-zelf of door werknemer(s) met opleidingsattest eenvoudige handelingen
Kan door werknemers met opleidingsattest verwijderd worden op voorwaarde dat alles wordt uitgevoerd volgens de regels van de kunst

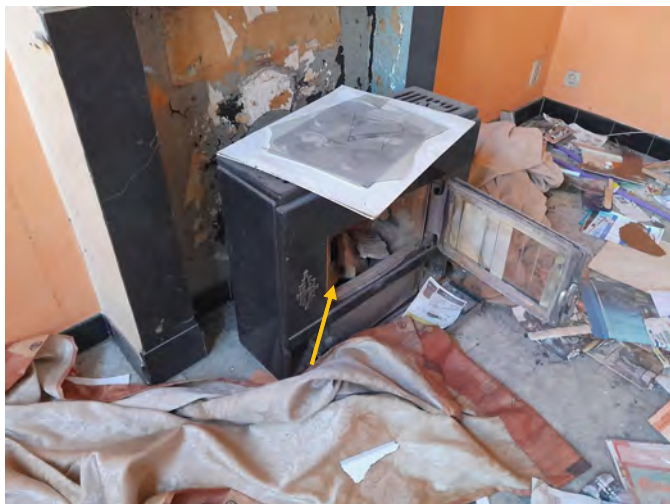
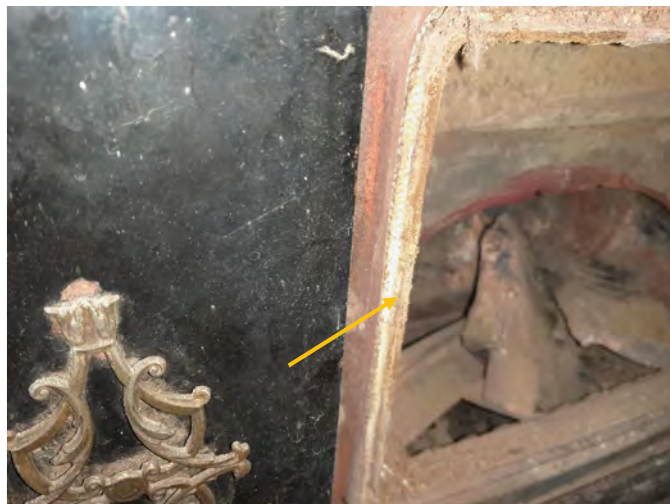
Het asbestmateriaal valt onder de mijlpaal van 2040.

Eindbeoordeling materiaalrisico	Hoog materiaalrisico en/of hoge kans op vezelvrijgave
---------------------------------	---

Gebondenheid	Categorie 3: niet-hechtgebonden met weinig of geen matrix
Asbestsoort (vezeltype)	Alleen chrysotiel
Asbestconcentratie	Hoog ($\geq 50\%$)
Afschermingsgraad van het gehele materiaal	Geheel of deels (ook) vrij aan binnenluchtstromen
Toestand van het materiaal	Matig beschadigd, matig verweerd

Beschrijving	Koord in kachels
Omgeving	Binnen
Primaire drager	Ruimteverwarming
Asbestmateriaal	Koord, lint, band, strip
Bindmiddel van asbestmateriaal	Weinig of geen bindmiddel (textiel, bevolking, ...)
Gebondenheid op basis van bindmiddel	Niet-hechtgebonden
Hoeveelheid (lengte - omtrek - aantal)	<ul style="list-style-type: none">6,00 m - 1,00 cm - 1 stuk
Totale oppervlakte	0,06 m ²
Eenvoudig bereikbaar	Ja
Bevestigingswijze	<ul style="list-style-type: none">Geklemd
Identificatiemethode	Vaststelling zonder monsternamen

Destructieve handeling voor identificatie	Nee
Opmerking	3 kachels in, totaal. 2 in de woning op het gelijkvloers en 1 in de achterbouw op de 1ste verdieping(badkamer)

- Zorg voor een veilig beheer. Vermijd het beschadigen van het asbestmateriaal. Controleer de toestand jaarlijks op wijzigingen.
- Verwijder dit asbestmateriaal zo snel mogelijk. Volg de toestand goed op.

- Eenvoudige handelingen: mag via doe-het-zelf of door werknemer(s) met opleidingsattest eenvoudige handelingen
Mag met de nodige zorg verwijderd worden via doe-het-zelf

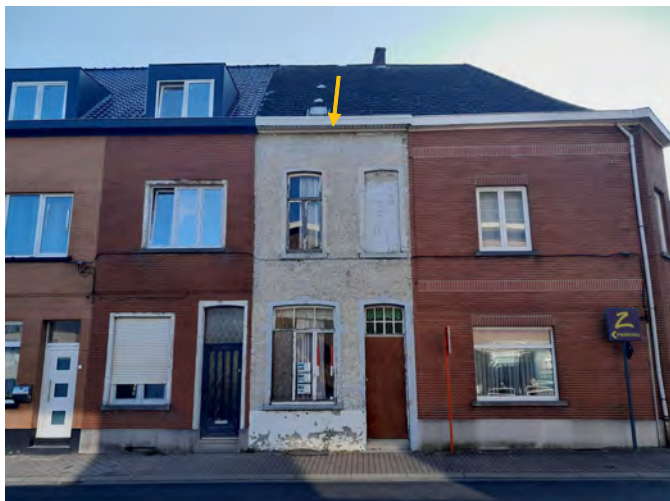
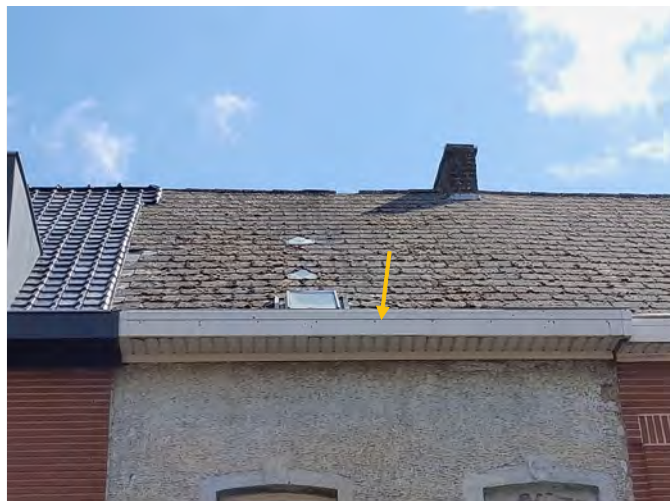
Fiche 3: Slib van dakbedekking leien in de dakgoot

Beschrijving	Slib van dakbedekking leien in de dakgoot
Type afvalstof	Betreft resten (contaminatie) van verwerking of beschadiging
Type resten (contaminatie)	<ul style="list-style-type: none">• Stof, deeltjes < 4 mm, flinters, gruis (los, opliggend)
Besmette materialen	<ul style="list-style-type: none">• Organisch materiaal (mos, mest, vegetatie, ...)
Bron van de resten	Dakbedekking leien van de woning
Omgeving	Buiten
Primaire drager	Schuin dak
Gebondenheid resten	Niet hecht
Hoeveelheid (gewicht - aantal)	<ul style="list-style-type: none">• 2,00 kg - 1 stuk
Totaal gewicht	2,00 kg
Eenvoudig bereikbaar	Ja
Identificatiemethode	Vaststelling zonder monstername

- Verwijder het asbestafval.

- Eenvoudige handelingen: mag via doe-het-zelf of door werknemer(s) met opleidingsattest eenvoudige handelingen
Mag via doe-het-zelf verwijderd worden als het afval wordt verpakt, afgevoerd en gestort als asbestafval

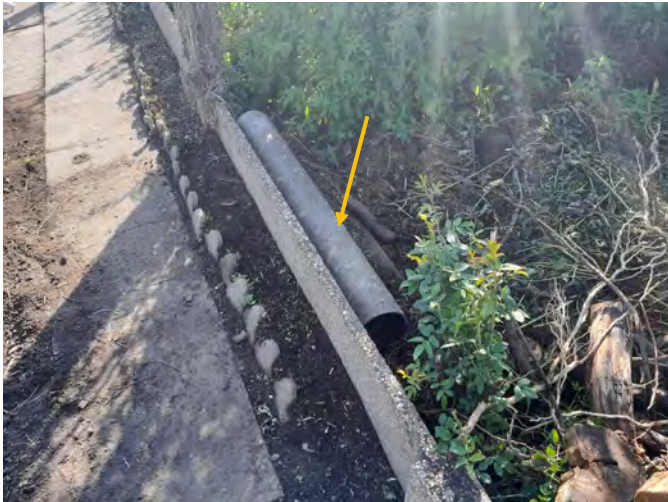
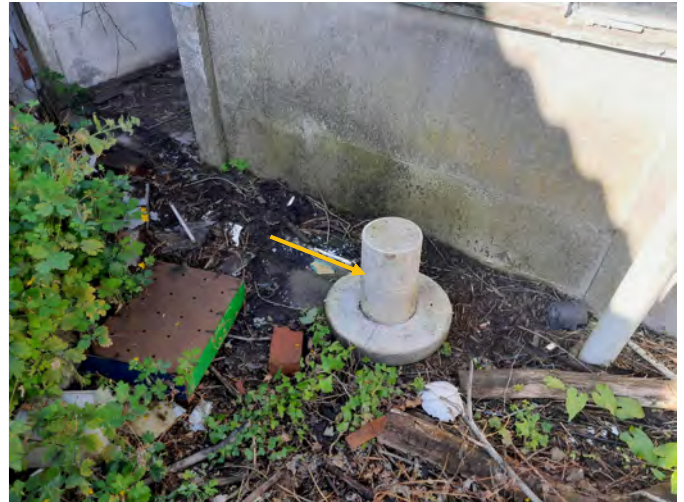
Fiche 4: Afvoerleiding en verloren bekisting los in de tuin

Beschrijving	Afvoerleiding en verloren bekisting los in de tuin
Type afvalstof	Betreft stock-voorraad of gedemonteerde asbestmaterialen
Aanwezige resten	Geen resten aanwezig
Omgeving	Buiten
Primaire drager	Sanitaire infrastructuur en uitrusting (toe- en afvoer)
Asbestmaterialen	<ul style="list-style-type: none">• Buis, koker, leiding, pijp, doorvoer
Bindmiddel van asbestmateriaal	Cement
Gebondenheid op basis van bindmiddel	Hecht
Hoeveelheid (gewicht - aantal)	<ul style="list-style-type: none">• 35,00 kg - 1 stuk
Totaal gewicht	35,00 kg
Eenvoudig bereikbaar	Ja
Identificatiemethode	Vaststelling zonder monsternamen

- Verwijder het asbestafval.

- Eenvoudige handelingen: mag via doe-het-zelf of door werknemer(s) met opleidingsattest eenvoudige handelingen
Mag via doe-het-zelf verwijderd worden.

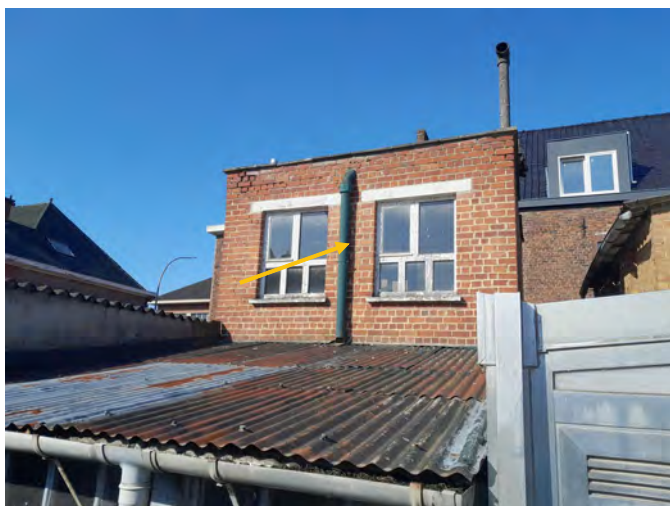
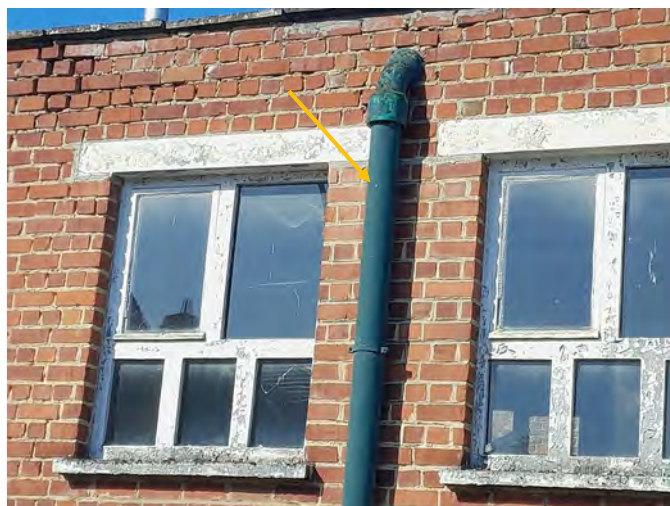
Het asbestmateriaal valt onder de mijlpaal van 2034.

Eindbeoordeling materiaalrisico	Verhoogd materiaalrisico en/of verhoogde kans op vezelvrijgave
---------------------------------	--

Gebondenheid	Categorie 1: hechtgebonden in oorsprong
Asbestsoort (vezeltype)	Crocidoliet aanwezig
Asbestconcentratie	Laag (< 50%)
Afschermingsgraad van het gehele materiaal	Geheel of deels vrij aan de buitenlucht
Toestand van het materiaal	Matig beschadigd, matig verweerd

Beschrijving	Regenwaterafvoer aan de achterbouw
Omgeving	Buiten
Primaire drager	Infrastructuur hemelwater (opvang en afvoer)
Asbestmateriaal	Hemelwaterafvoerkanaal
Bindmiddel van asbestmateriaal	Cement
Gebondenheid op basis van bindmiddel	Hecht
Hoeveelheid (lengte - omtrek - dikte - aantal)	<ul style="list-style-type: none">• 3,00 m - 0,40 cm - 1,00 cm - 1 stuk
Totaal volume	< 0,001 m ³
Eenvoudig bereikbaar	Ja
Bevestigingswijze	<ul style="list-style-type: none">• Geklemd
Identificatiemethode	Vaststelling zonder monsternamen

- Zorg voor een veilig beheer. Vermijd het beschadigen van het asbestmateriaal. Controleer de toestand jaarlijks op wijzigingen.
- Verwijder dit asbestmateriaal zo snel mogelijk. Volg de toestand goed op.

- Eenvoudige handelingen: mag via doe-het-zelf of door werknemer(s) met opleidingsattest eenvoudige handelingen
Mag via doe-het-zelf verwijderd worden als het wordt verpakt, afgevoerd en gestort als asbestafval

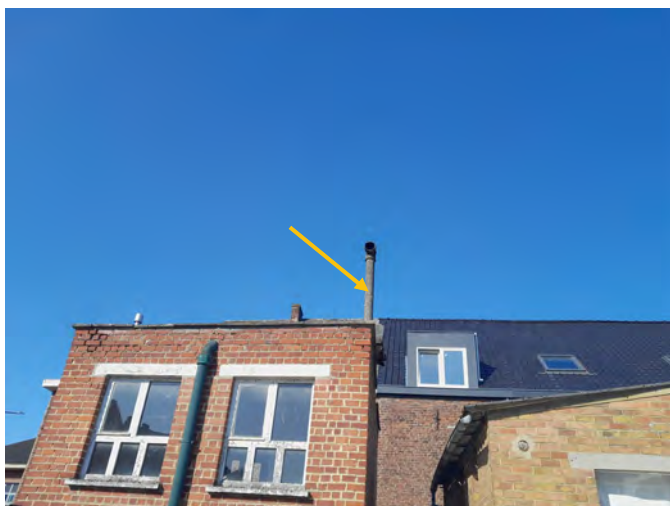
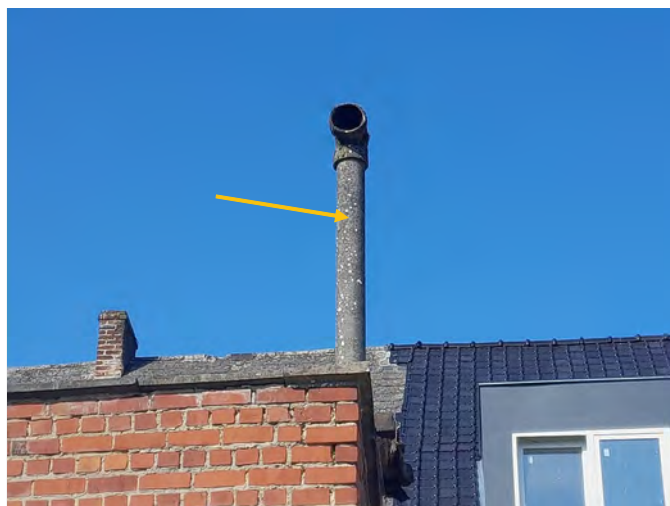
Het asbestmateriaal valt onder de mijlpaal van 2034.

Eindbeoordeling materiaalrisico	Verhoogd materiaalrisico en/of verhoogde kans op vezelvrijgave
---------------------------------	--

Gebondenheid	Categorie 1: hechtgebonden in oorsprong
Asbestsoort (vezeltype)	Crocidoliet aanwezig
Asbestconcentratie	Laag (< 50%)
Afschermingsgraad van het gehele materiaal	Geheel of deels (ook) vrij aan binnenluchtstromen
Toestand van het materiaal	Licht beschadigd, licht verweerd. Intact materiaal type Pical – asbestboard of categorie III 'gebondenheid'

Beschrijving	Schouw op de achterbouw
Omgeving	Buiten
Primaire drager	HVAC infrastructuur en uitrusting
Asbestmateriaal	Rookgaskanaal
Bindmiddel van asbestmateriaal	Cement
Gebondenheid op basis van bindmiddel	Hecht
Hoeveelheid (lengte - omtrek - dikte - aantal)	<ul style="list-style-type: none">• 2,00 m - 0,50 cm - 1,00 cm - 1 stuk
Totaal volume	< 0,001 m ³
Eenvoudig bereikbaar	Ja
Bevestigingswijze	<ul style="list-style-type: none">• Verlijmd, ingegoten, versmeerd

- Zorg voor een veilig beheer. Vermijd het beschadigen van het asbestmateriaal. Controleer de toestand jaarlijks op wijzigingen.
- Verwijder dit asbestmateriaal zo snel mogelijk. Volg de toestand goed op.

- Eenvoudige handelingen: mag via doe-het-zelf of door werknemer(s) met opleidingsattest eenvoudige handelingen
Mag verwijderd worden door werknemers met opleidingsattest op voorwaarde dat er bij het losmaken geen schade aan de buis wordt toegebracht.

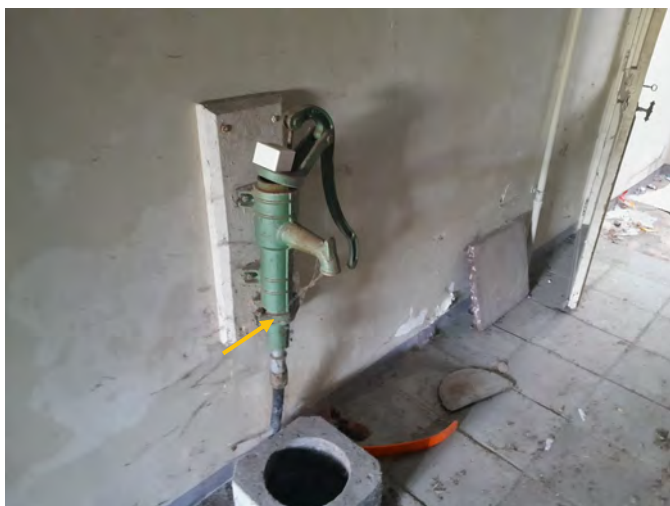
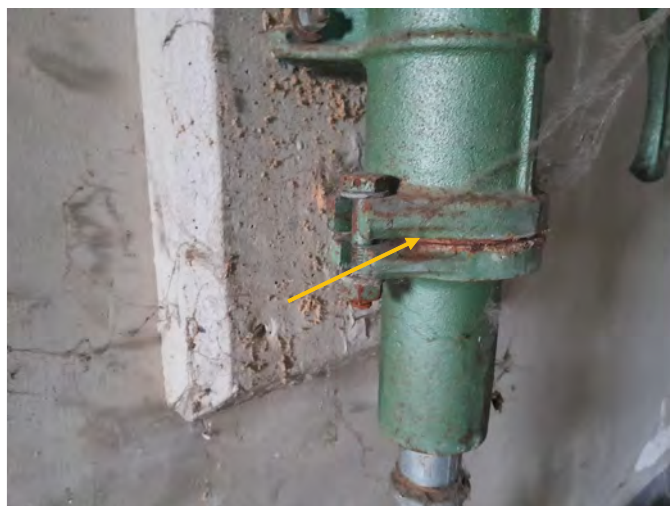
Het asbestmateriaal valt onder de mijlpaal van 2034.

Eindbeoordeling materiaalrisico	Laag materiaalrisico en/of verlaagde kans op vezelvrijgave
---------------------------------	--

Gebondenheid	Categorie 2: niet-hechtgebonden met matrix
Asbestsoort (vezeltype)	Alleen chrysotiel
Asbestconcentratie	Hoog ($\geq 50\%$)
Afschermingsgraad van het gehele materiaal	Enkel randen niet afgeschermd maar geen contact met binnenluchtstromen
Toestand van het materiaal	Licht beschadigd, licht verweerd. Intact materiaal type Pical – asbestboard of categorie III 'gebondenheid'

Beschrijving	Dichting in waterpomp
Omgeving	Binnen
Primaire drager	Sanitaire infrastructuur en uitrusting (toe- en afvoer)
Asbestmateriaal	Pakking, dichting
Bindmiddel van asbestmateriaal	Karton - papier - viltachtig
Gebondenheid op basis van bindmiddel	Niet-hechtgebonden
Hoeveelheid (gewicht - aantal)	<ul style="list-style-type: none">• 0,09 kg - 1 stuk
Totaal gewicht	0,09 kg
Eenvoudig bereikbaar	Ja
Bevestigingswijze	<ul style="list-style-type: none">• Geklemd

- Zorg voor een veilig beheer. Vermijd het beschadigen van het asbestmateriaal. Controleer de toestand jaarlijks op wijzigingen.
- Verwijder dit asbestmateriaal zo snel mogelijk. Volg de toestand goed op.

- Eenvoudige handelingen: mag via doe-het-zelf of door werknemer(s) met opleidingsattest eenvoudige handelingen
Kan via doe-het-zelf eenvoudig verwijderd worden.

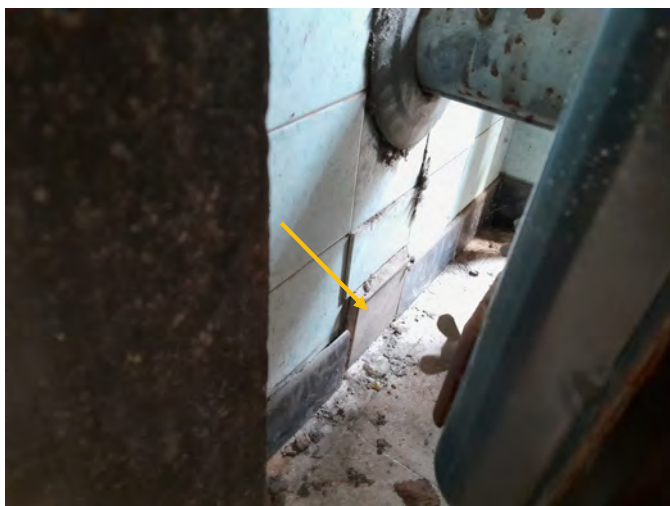
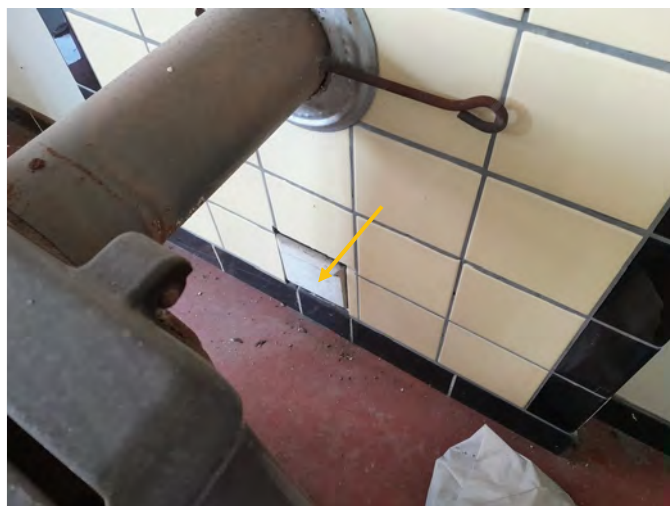
Het asbestmateriaal valt onder de mijlpaal van 2040.

Eindbeoordeling materiaalrisico	Laag materiaalrisico en/of verlaagde kans op vezelvrijgave
---------------------------------	--

Gebondenheid	Categorie 1: hechtgebonden in oorsprong
Asbestsoort (vezeltype)	Crocidoliet aanwezig
Asbestconcentratie	Laag (< 50%)
Afschermingsgraad van het gehele materiaal	Geheel of deels (ook) vrij aan binnenluchtstromen
Toestand van het materiaal	Onbeschadigd, niet verweerd

Beschrijving	Roetluikjes in de woning en achterbouw
Omgeving	Binnen
Primaire drager	Binnenwand
Asbestmateriaal	Brandwerende afsluiting (prefab geheel) - Luik
Bindmiddel van asbestmateriaal	Cement
Gebondenheid op basis van bindmiddel	Hecht
Hoeveelheid (gewicht - aantal)	• 3,00 kg - 1 stuk
Totaal gewicht	3,00 kg
Eenvoudig bereikbaar	Ja
Bevestigingswijze	• Verlijmd, ingegoten, versmeerd

Identificatiemethode	Vaststelling zonder monstername
Destructieve handeling voor identificatie	Nee
Opmerking	3 stuks in totaal. 1 op zolder, 1 op gelijkvloers in de woning en 1 in achterbouw op 1 ste verdieping (badkamer)

- Zorg voor een veilig beheer. Vermijd het beschadigen van het asbestmateriaal. Controleer de toestand jaarlijks op wijzigingen.
- Verwijder dit asbestmateriaal zo snel mogelijk. Volg de toestand goed op.

- Eenvoudige handelingen: mag via doe-het-zelf of door werknemer(s) met opleidingsattest eenvoudige handelingen
Mag met de nodige maatregelen verwijderd worden via doe-het-zelf.

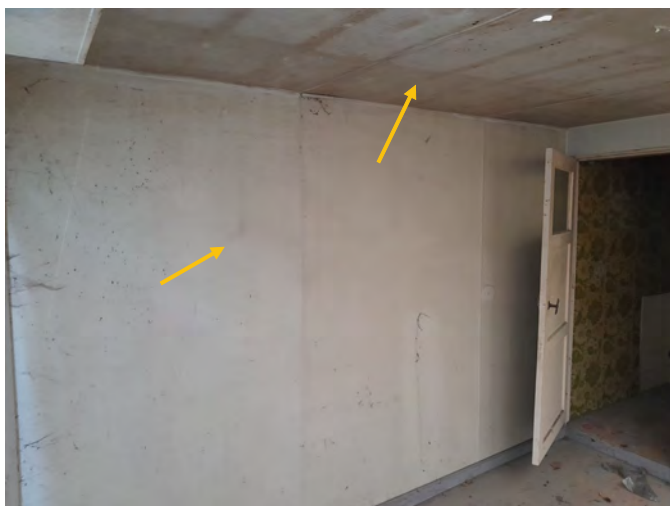
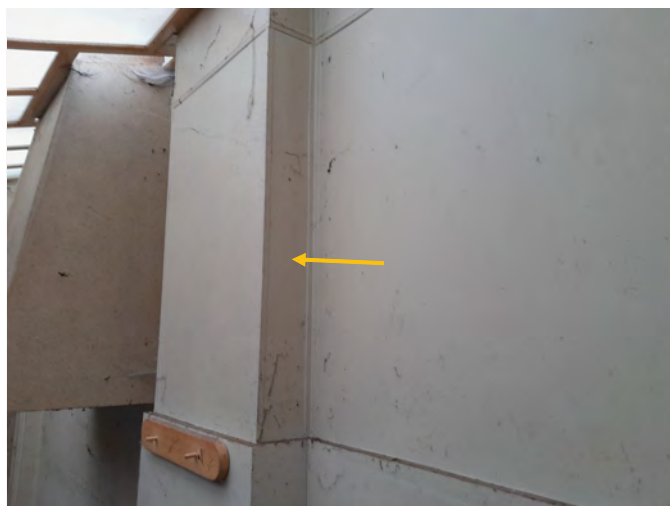
Het asbestmateriaal valt onder de mijlpaal van 2040.

Eindbeoordeling materiaalisico	Laag materiaalisico en/of verlaagde kans op vezelvrijgave
--------------------------------	---

Gebondenheid	Categorie 1: hechtgebonden in oorsprong
Asbestsoort (vezeltype)	Crocidoliet aanwezig
Asbestconcentratie	Laag (< 50%)
Afschermingsgraad van het gehele materiaal	Geheel of deels (ook) vrij aan de binnenlucht
Toestand van het materiaal	Onbeschadigd, niet verweerd

Beschrijving	Wand- en plafondbekleding in keuken
Omgeving	Binnen
Primaire drager	Binnenwand
Asbestmateriaal	Plaat, paneel, tablet - Generiek
Bindmiddel van asbestmateriaal	Cement
Gebondenheid op basis van bindmiddel	Hecht
Hoeveelheid (oppervlakte - dikte - aantal)	• 22,00 m ² - 0,30 cm - 1 stuk
Totaal volume	0,066 m ³
Eenvoudig bereikbaar	Ja
Bevestigingswijze	• Genageld, geniet
Identificatiemethode	Vaststelling zonder monstername

- Zorg voor een veilig beheer. Vermijd het beschadigen van het asbestmateriaal. Controleer de toestand jaarlijks op wijzigingen.
- Verwijder dit asbestmateriaal zo snel mogelijk. Volg de toestand goed op.

- Hermetische zone (erkend asbestverwijderaar)
Gezien de platen genageld zijn tegen de muur en plafond dienen deze in hermetische zone verwijderd te worden

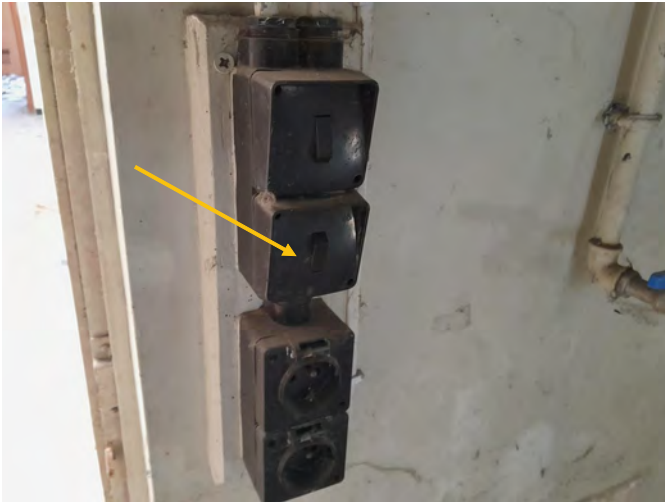
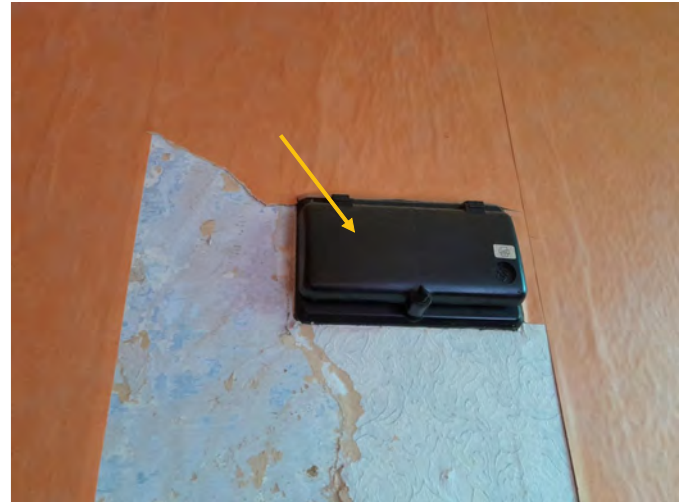
Het asbestmateriaal valt onder de mijlpaal van 2040.

Eenvoudig bereikbaar	Ja
Bevestigingswijze	<ul style="list-style-type: none"> • Verlijmd, ingegoten, versmeerd • Geschroefd
Identificatiemethode	Vaststelling zonder monstername
Destructieve handeling voor identificatie	Nee
Opmerking	<p>Bakeliet kan asbest bevatten. Aangezien de installatie nog in dienst was, werd geen monster genomen van deze materialen.</p> <p>Voorafgaand aan eventuele werken wordt aangeraden een monstername uit te voeren om zeker te zijn of deze toepassingen effectief asbesthoudend zijn.</p>

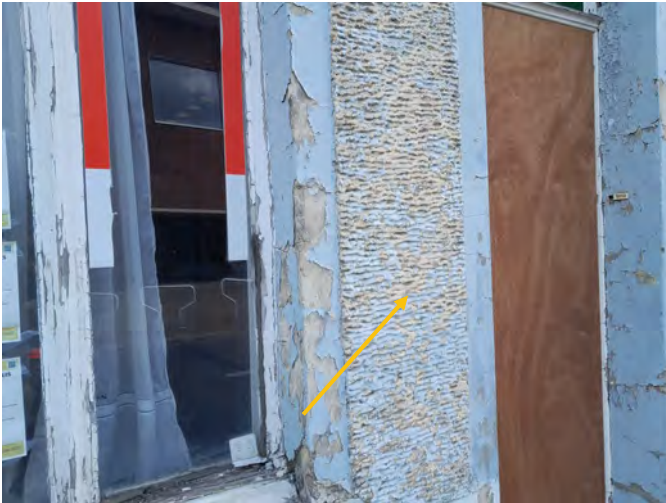
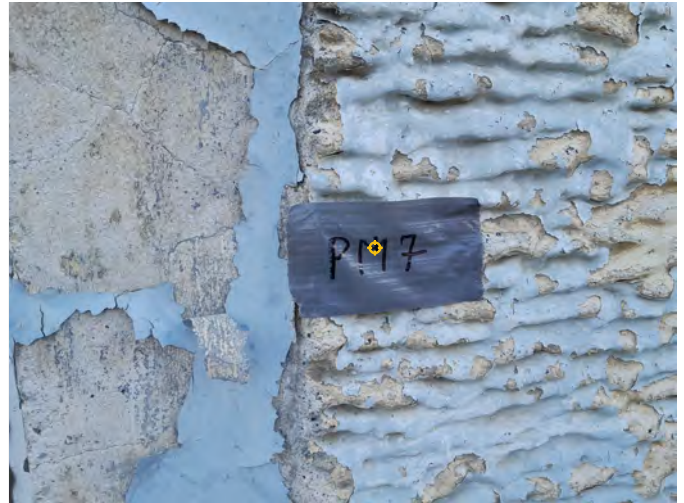
Fiche 12: Crepi op de voorgevel

Geen asbest

Beschrijving	Crepi op de voorgevel
Omgeving	Buiten
Primaire drager	Wand buitenschil

Bindmiddel van materiaal	Cement
Gebondenheid op basis van bindmiddel	Hecht
Hoeveelheid (gewicht - aantal)	• 80,00 kg - 1 stuk
Totaal gewicht	80,00 kg
Identificatiemethode	Vaststelling met monstername
Destructieve handeling voor identificatie	Nee

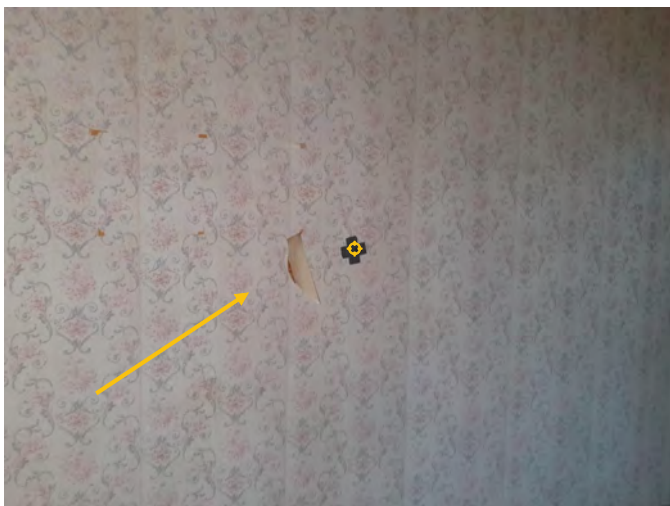
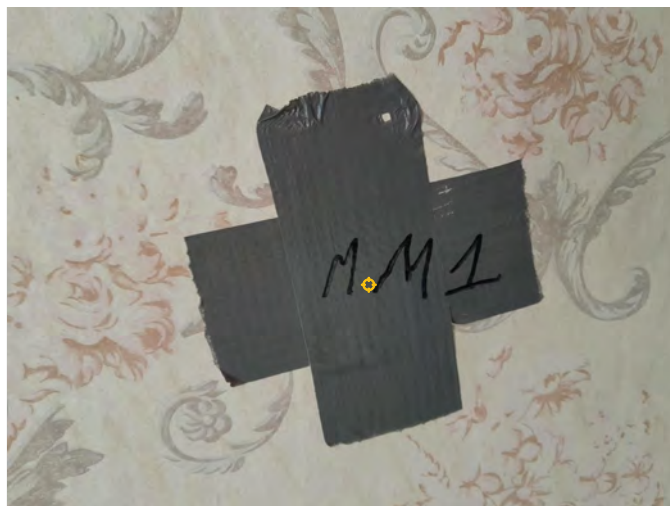
Beschrijving	Pleisterwerk wanden woning
Omgeving	Binnen
Primaire drager	Binnenwand

Bindmiddel van materiaal	Gips - kalk
Gebondenheid op basis van bindmiddel	Niet-hechtgebonden
Hoeveelheid (oppervlakte - dikte - aantal)	• 180,00 m ² - 2,00 cm - 1 stuk
Totaal volume	3,60 m ³
Identificatiemethode	Vaststelling met monstername
Destructieve handeling voor identificatie	Nee

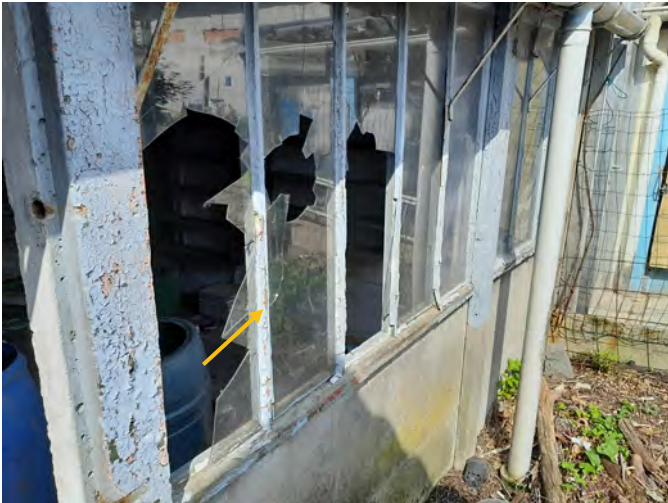
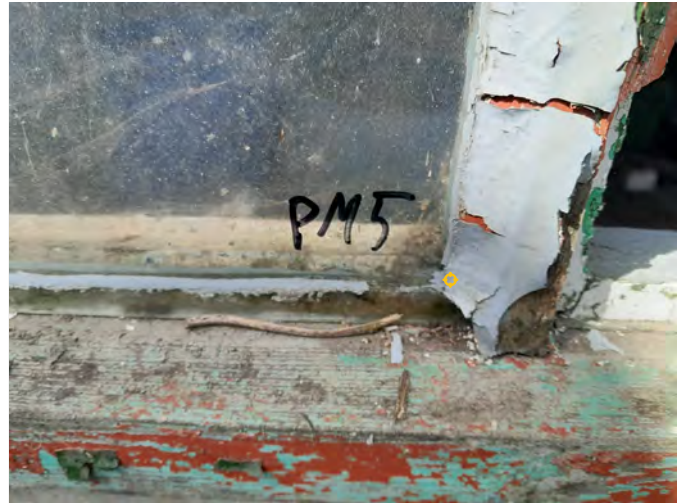
Fiche 15: Mastiek ramen berghok achteraan

Geen asbest

Beschrijving	Mastiek ramen berghok achteraan
Omgeving	Grenst aan binnen- en buitenlucht
Primaire drager	Wandopening verticaal (raam, deur, ...)
Bindmiddel van materiaal	Kitten, mastiek, pasta

Gebondenheid op basis van bindmiddel	Hecht
Hoeveelheid (gewicht - aantal)	• 8,00 kg - 1 stuk
Totaal gewicht	8,00 kg
Identificatiemethode	Vaststelling met monstername
Destructieve handeling voor identificatie	Nee

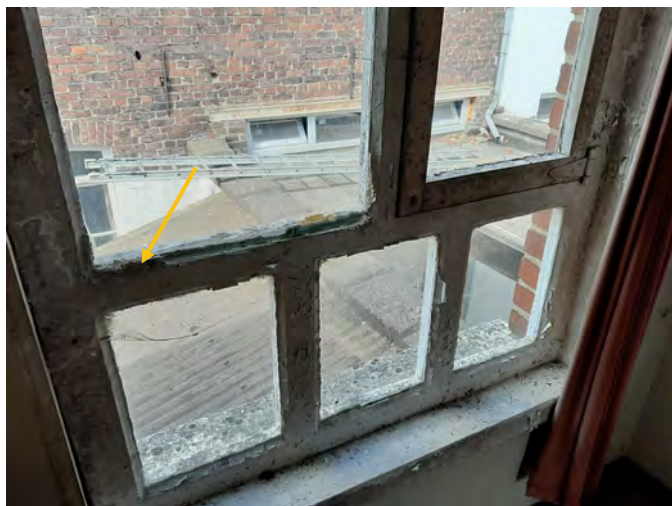
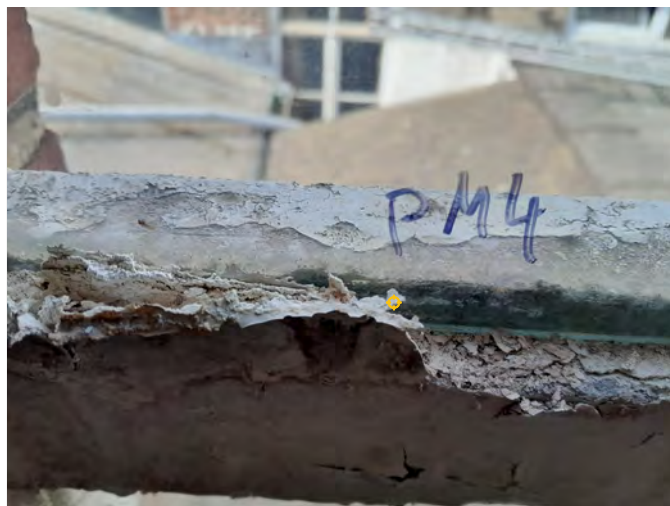
Beschrijving	Mastiek van de ramen in achterbouw
Omgeving	Grenst aan binnen- en buitenlucht
Primaire drager	Wandopening verticaal (raam, deur, ...)
Bindmiddel van materiaal	Kitten, mastiek, pasta

Gebondenheid op basis van bindmiddel	Hecht
Hoeveelheid (gewicht - aantal)	• 12,00 kg - 1 stuk
Totaal gewicht	12,00 kg
Identificatiemethode	Vaststelling met monstername
Destructieve handeling voor identificatie	Nee

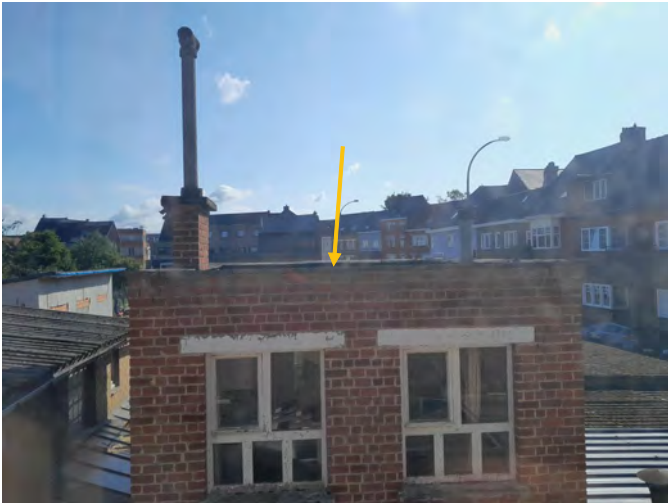
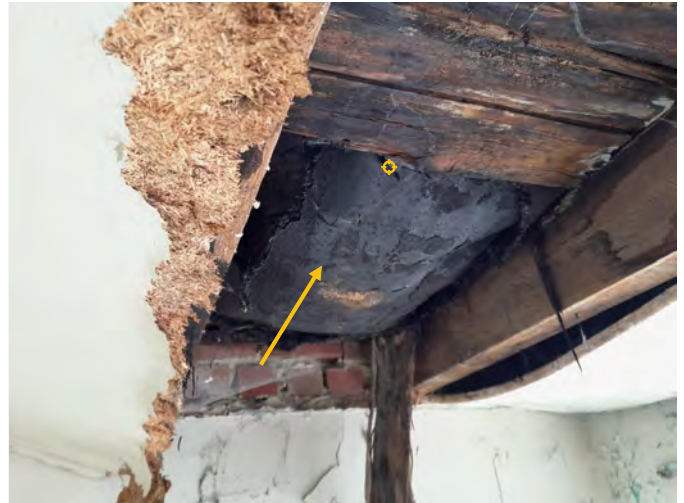
Fiche 18: Roofing van de achterbouw

Geen asbest
