# Asbestinventarisatetest

Provincieweg 396, 9550 Herzele

Attestnummer : 20251007-000156.000

Uitgegeven op : 07.10.2025

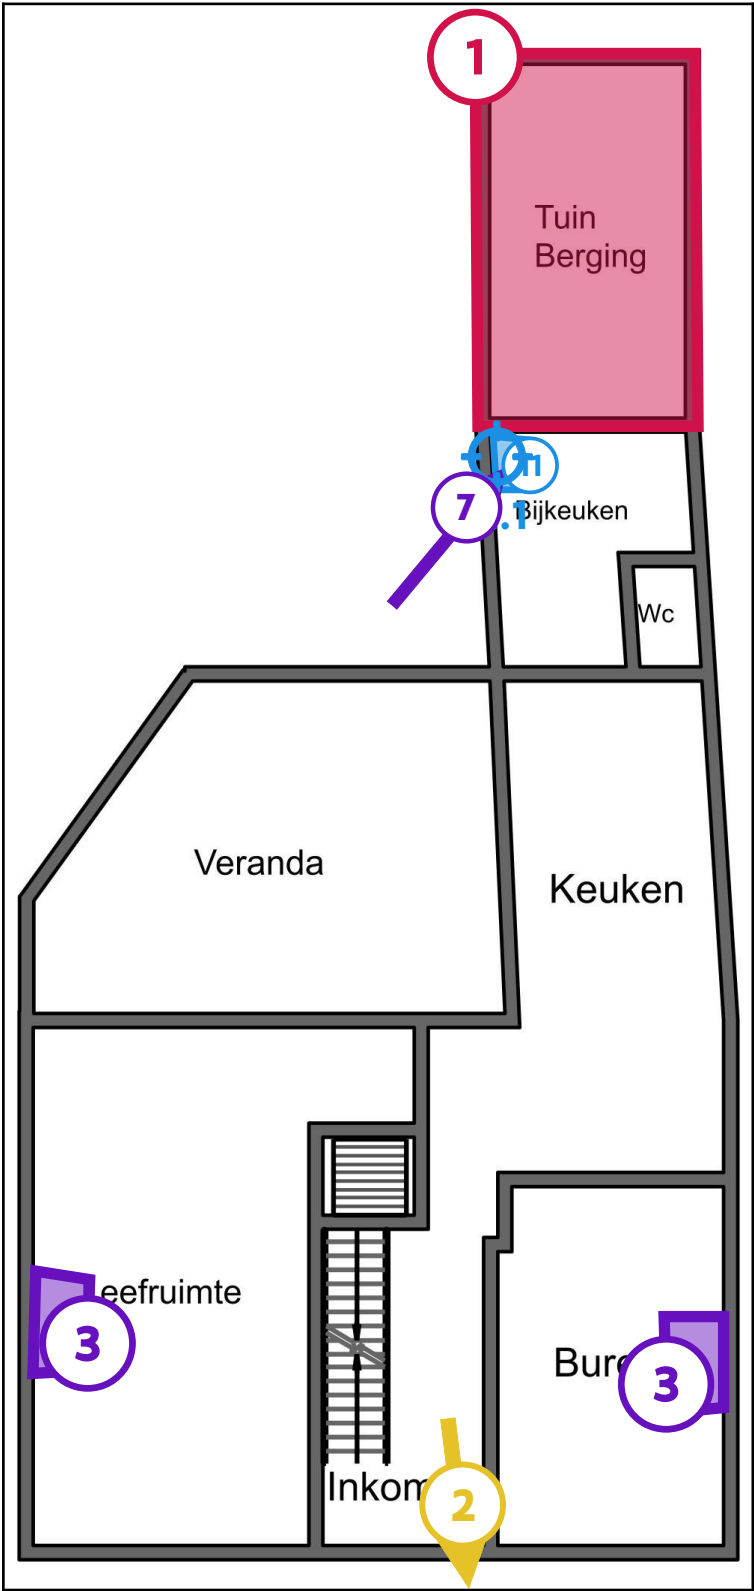
Plan 1.2: GLV

| 1. Asbestcement golfplaten tuinberging | Asbestmateriaal | Dringend verwijderen |
| 2. Bakeliet elektriciteitsmeter | Asbestmateriaal | Zorgvuldig beheren |
| 3. Schouw/rookgaskanaal | Beperking | - |
| 7. Pakkingen waterpomp bijkeuken | Advies | - |

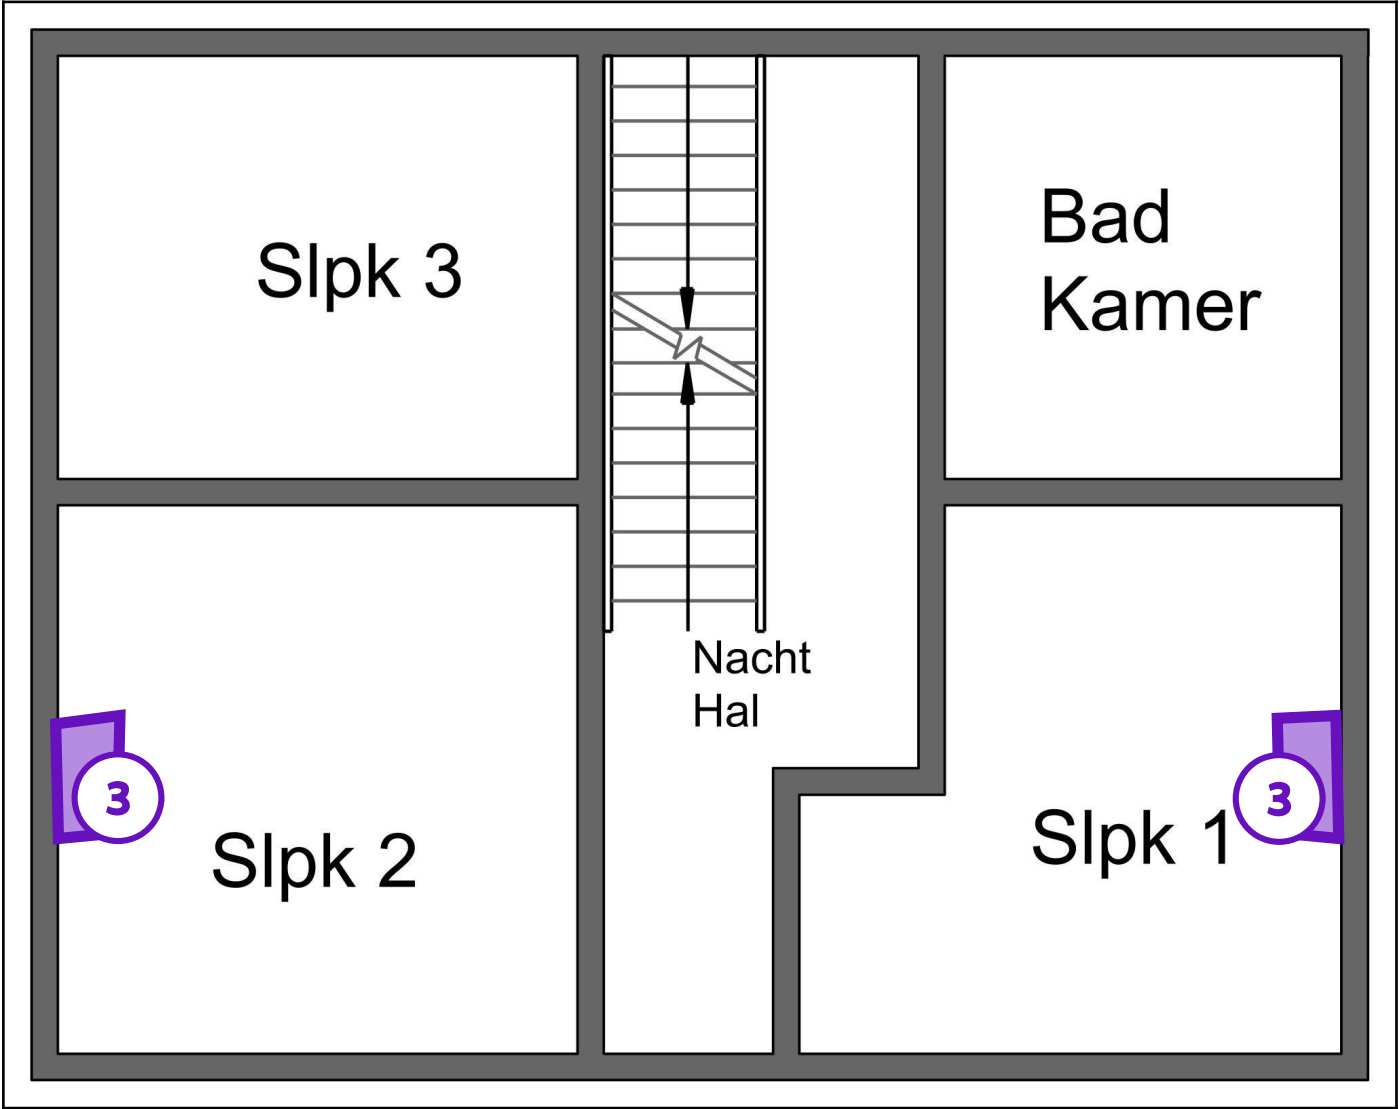
Plan 1.5: V1

| Beschrijving | Type | Actie |
|---|---|---|
| 3. Schouw/rookgaskanaal | Beperking | - |

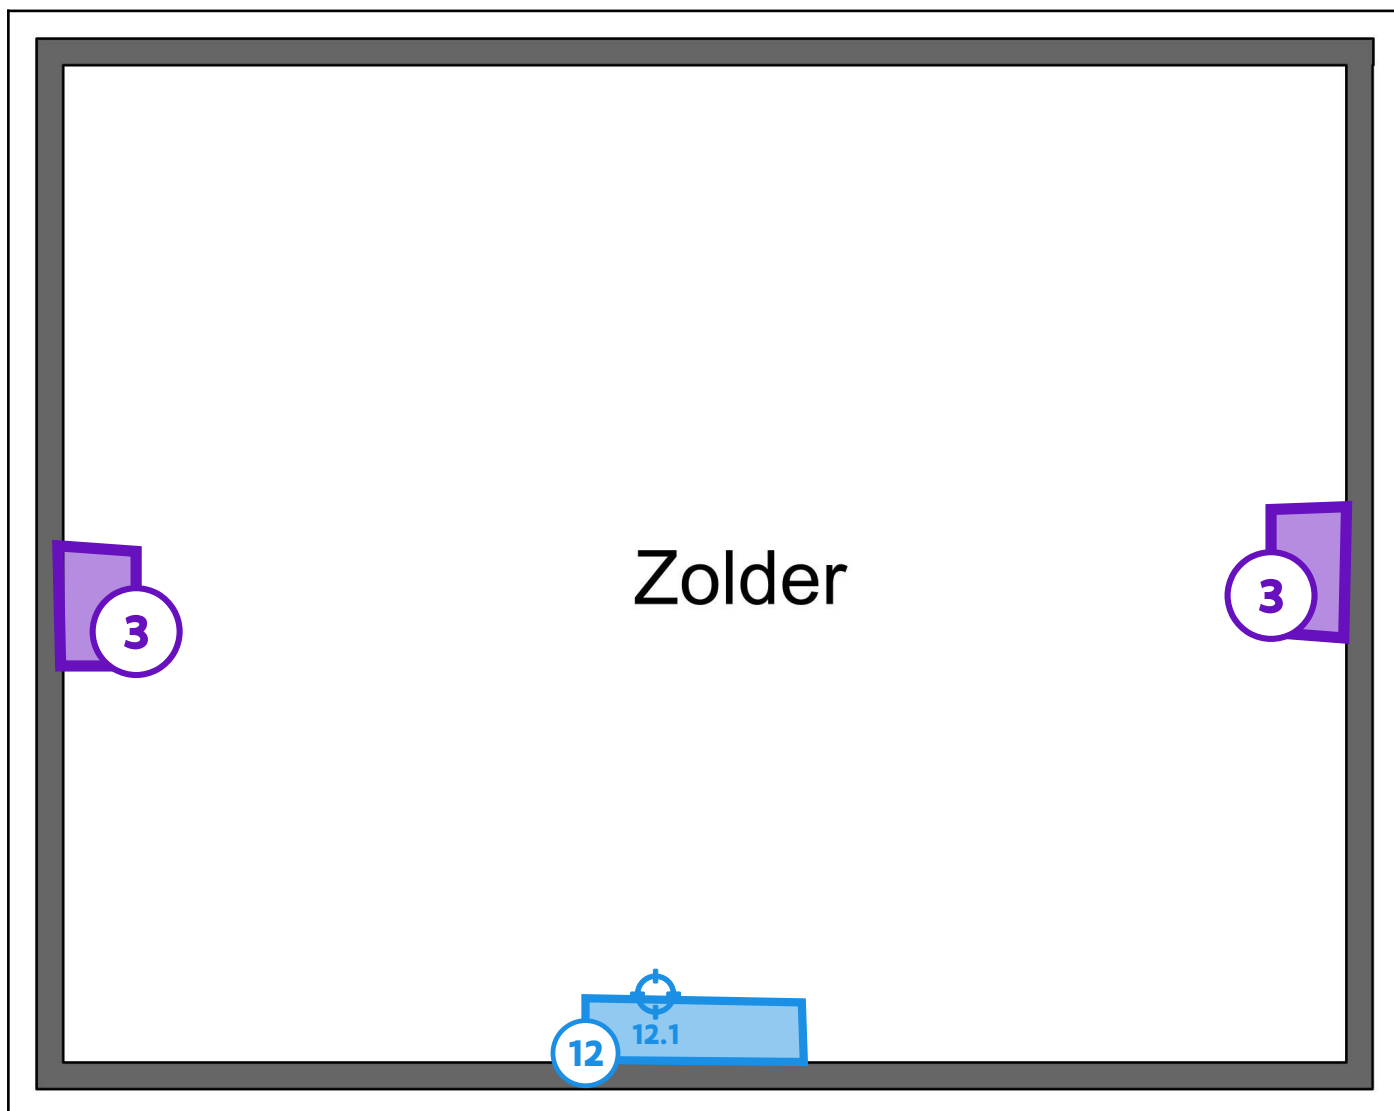
## Plan 1.8: Zolder

| Beschrijving | Type | Actie |
|---|---|---|
| 3. Schouw/rookgaskanaal | Beperking | - |

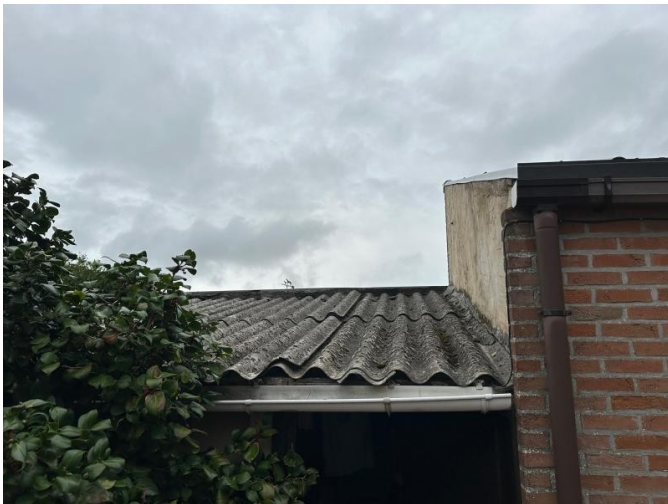
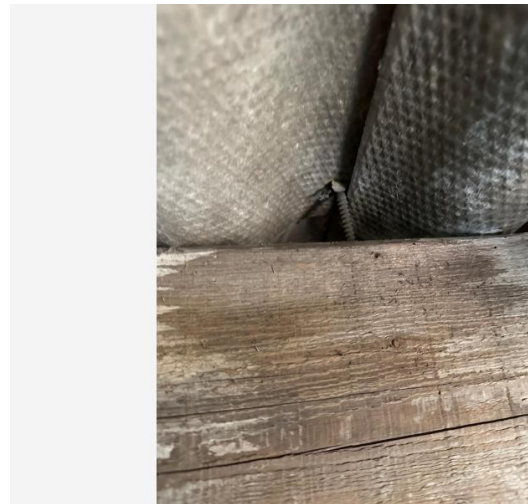
Het asbestmateriaal valt onder de mijlpaal van 2034.

**Dringend verwijderen**

| Eindbeoordeling materiaalarisico | Hoog materiaalarisico en/of hoge kans op vezelvrijgave |
| Opmerking | <p>De golfplaten verkeren aan zich in goede staat. Deze zijn nagenoeg niet (af)gebroken, zoals ook zichtbaar op de foto's.</p> <p>Op het oppervlak is wel vasthechting van (korst)mos waarneembaar.</p> |

| Asbestsoort (vezeltype) | Crocidoliet aanwezig |
| Toestand van het materiaal | Matig beschadigd, matig verweerd |

- Zorg voor een veilig beheer. Vermijd het beschadigen van het asbestmateriaal. Controleer de toestand jaarlijks op wijzigingen.
- Hemelwater dat afspoelt van asbestcement daken of gevels kan asbestdeeltjes bevatten. Gebruik het enkel voor gesloten circuits (bv. spoelen toiletten). Reinig na het vervangen van het dak of de gevel de dakgoten en regenwaterput of -ton om asbesthoudend sediment of slib te verwijderen

Gezien de platen in goede staat verkeren is de kans op hoge stof-concentraties bij verwijdering, op voorwaarde dat dit gebeurt als een redelijk en zorgvuldig persoon, waarbij de nodige voorzorgsmaatregelen worden genomen, klein.

- Maak de platen nat en schroef de schroeven voorzichtig manueel los (niet met een mechanisch werktuig).
- Draag de nodige persoonlijke beschermingsmiddelen: stofmasker FFP3 filter!!!, asbestgeschikte

- CRUCIAAL: de golfplaten in 1 stuk weghalen zonder deze te beschadigen!

Het materiaal dient verwijderd te worden conform de bepalingen van de Codex over het welzijn op het werk, Boek VI, Titel 3 (het KB asbest van 16 03 2006).

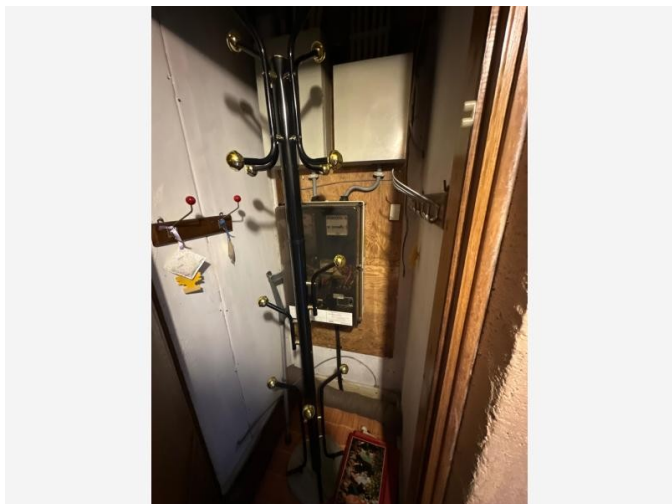
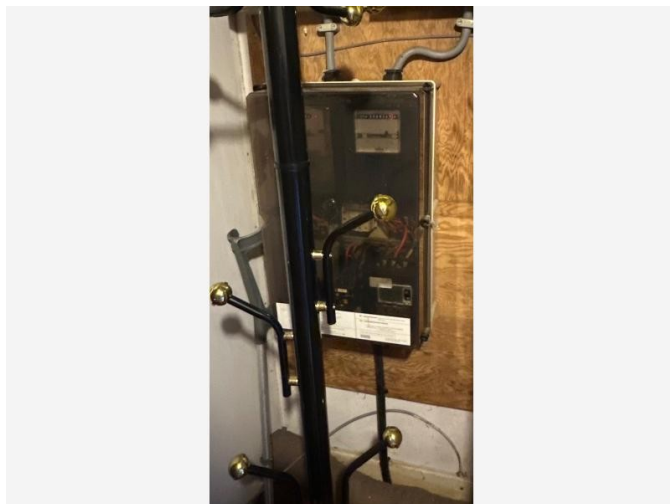
Het asbestmateriaal valt onder de mijlpaal van 2040.

Zorgvuldig beheren

| Eindbeoordeling materiaalrisico | Laag materiaalrisico en/of verlaagde kans op vezelvrijgave |
| Opmerking | De componenten verkeerden op het ogenblik van de rondgang in perfecte staat. Er waren geen scheuren, barsten of andere beschadigingen/verweringen waarneembaar. Deze toestand kan uiteraard steeds wijzigen en moet opgevolgd worden. |

| Asbestsoort (vezeltype) | Crocidoliet aanwezig |
| Toestand van het materiaal | Onbeschadigd, niet verweerd |

- Zorg voor een veilig beheer. Vermijd het beschadigen van het asbestmateriaal. Controleer de toestand jaarlijks op wijzigingen.
- Voer bijkomende staalname(s) uit.

- Eenvoudige handelingen: enkel door erkend asbestverwijderaar  
Deze toepassing mag volgens de huidige wetgeving worden verwijderd via eenvoudige handelingen. Aangezien deze toepassing echter eigendom is van de nutsvoorzieningsmaatschappij, mag deze uitsluitend worden verwijderd door hen of door een door hen aangestelde onderaannemer die beschikt over de nodige attesten en opleidingen. Daarom wordt hier verwezen naar de methode van een erkende verwijderaar, maar in feite dient dit via de nutsvoorzieningsmaatschappij te verlopen.

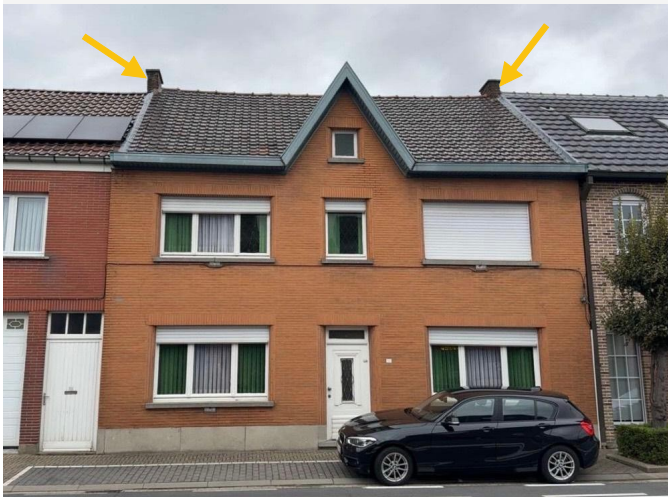
**Reden:** Het te onderzoeken materiaal situeert zich hoger dan 3,50 m te rekenen vanaf een veilige ondergrond

**Uitleg van de asbestdeskundige:** Het zichtbare gedeelte van de schoorsteen kon visueel niet worden onderzocht. Op basis van de mogelijke visuele inspectie kan geen uitspraak gedaan worden van eventuele asbest(verdachte) materialen. Dit zichtbare gedeelte samen met de schoorsteenkap situeren zich namelijk hoger dan 3,50 m te rekenen vanaf een veilige ondergrond. Bijkomend onderzoek is aangeraden bij verbouwingen/renovaties aan deze schoorsteen.

Verder is het ook mogelijk dat er nog asbesthoudende materialen verborgen zitten in de schouw. Bijkomend destructief onderzoek is aangeraden bij verbouwingen/renovaties.

Op het rookgaskanaal is geen volledige inspectie kunnen gebeuren wegens niet volledig zichtbaar.

Mogelijks kunnen er nog asbesttoepassingen in dit kanaal aanwezig zijn. Dit kan bijvoorbeeld een vezelcement buis zijn, een vorm van warmte-isolatie, verborgen roetluiken, brandkleppen, vermiculite isolatie met asbest bijgevoegd, etc.

Houd hiermee rekening bij werken aan de schouw/schoorsteen en draag bij voorkeur preventief voldoende en de juiste PBM's.

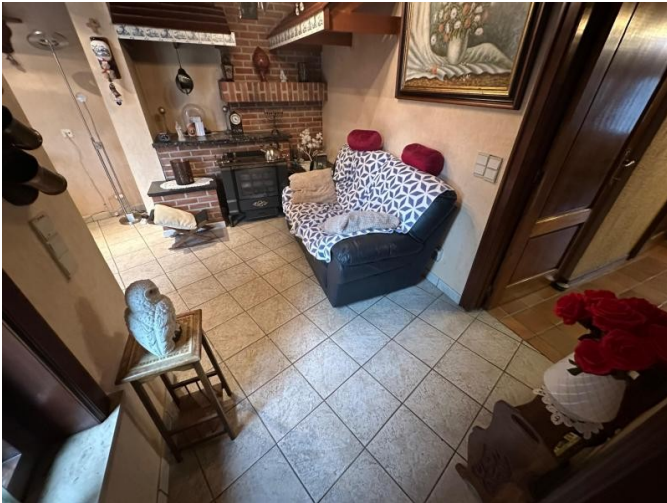
De vloerbekledingen/tegels zijn, behoudens eventueel opgenomen bronfiches, niet asbestverdacht.

Deze tegels/vloerbekledingen kunnen op verschillende manieren bevestigd zijn. De bevestigingswijze kon echter niet onderzocht worden zonder de tegels/vloerbekleding te beschadigen. Er werden namelijk geen beschadigingen, losse tegels, ontbrekende tegels, .. waargenomen.

Verder is het goed mogelijk dat er onder de vloerbekleding/tegels nog oude tegels/vloerbekleding verborgen zitten. Bij renovaties is bijkomend onderzoek dan ook aangewezen.

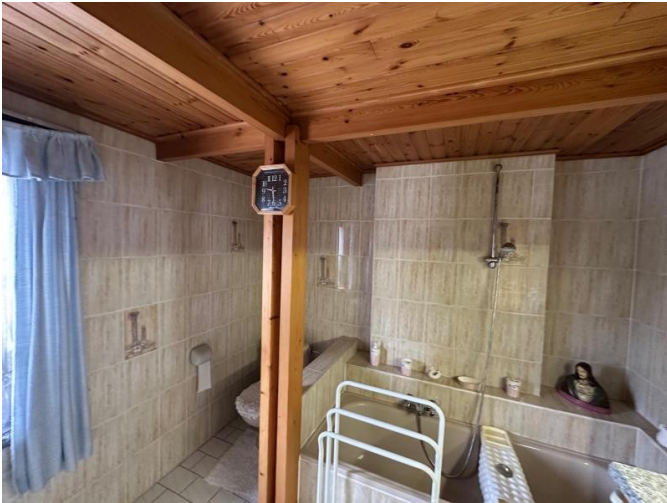
In de badkamer en het toilet zijn de muren betegeld. In de keuken en bijkeuken is er een betegelde spatwand aanwezig. De tegels zelf zijn niet asbestverdacht.

Gezien de tegels in nagenoeg perfecte staat verkeren en er geen beschadigingen vastgesteld zijn, alsook geen tegels los waren/ontbraken en er voor het merendeel van de muren valse wanden werden geplaatst, kon de bevestigingswijze niet waargenomen worden.

Verder is het goed mogelijk dat er onder de wandtegels nog oude wandtegels/wandbekleding verborgen zitten. Bij renovaties is bijkomend onderzoek dan ook aangewezen alvorens te starten met eventuele breekwerken.

Bij verwijdering van deze tegels is een staalname van eventuele lijm of cementlaag aangeraden om het niet asbesthoudend karakter van deze laag al dan niet te bevestigen. In dit geval kon dit niet onderzocht worden zonder de tegels zelf te beschadigen.

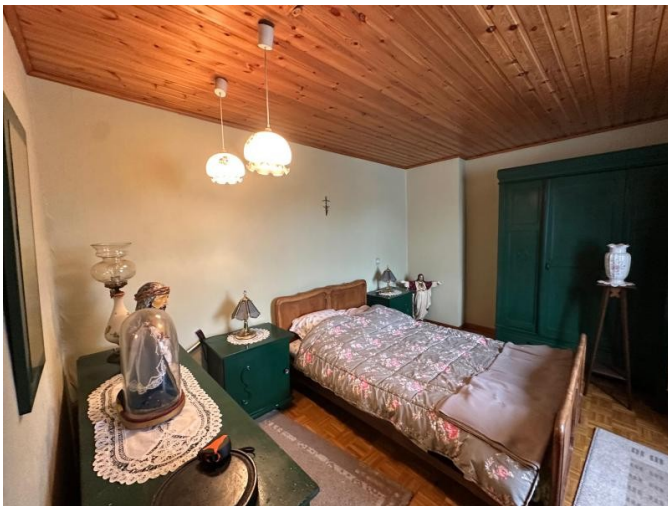
Er zijn (valse) plafonds aanwezig vervaardigd uit hout/laminaat/gipsplaat/pvc en dus niet asbestverdacht. Dit is het geval op het gelijkvloers en de eerste verdieping waar nagenoeg alle plafonds vals zijn (gipskartonplaten).

Het is echter mogelijk dat achter deze valse plafonds wel nog pleisterwerk of een andere asbestverdachte toepassing aanwezig is. Dit kon niet waargenomen of getest worden op alle plaatsen in het kader van deze asbestinventarisatie, daar het hier gaat om een niet-destructief onderzoek.

Info: indien de gipsplaten geplaatst zijn in de jaren 70 kan de vulpasta tussen de platen asbest bevatten. Dit is zeer moeilijk te detecteren indien deze overschilderd of behangen zijn (wat hier het geval is). Bij werken dient men de voegnaden op te sporen en hiervan een staal te nemen ( !!! enkel bij gipsplaten van de jaren 70 !!!! ).

Bij eventuele verbouwingswerken waarbij deze valse plafonds zouden worden verwijderd is het aan te raden bij twijfel of er al dan niet asbestverdachte materialen aanwezig zijn opnieuw een deskundige te contacteren alvorens verdere werken uit te voeren.
