## RAPPORT DE CONTROLE D'INSTALLATION ÉLECTRIQUE DOMESTIQUE

50.241

05/08/2024

Rue du Perron 28 4590 Ouffet Belgique

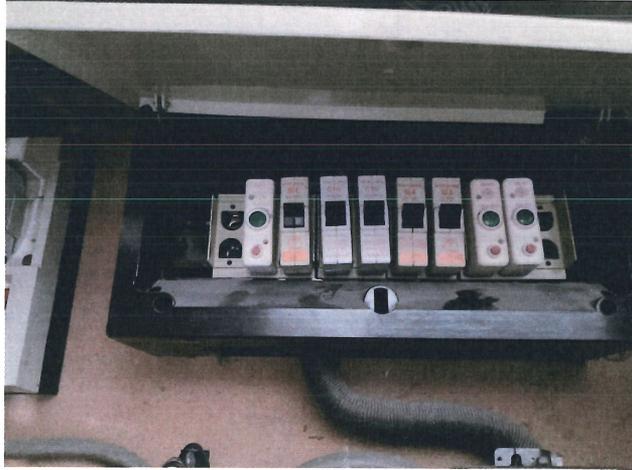
Manque éléments de calibrage
