# Asbestinventarisatetest

Conscienceplein 16/01.1, 2850 Boom

Attestnummer : 20251215-000407.001

Uitgegeven op : 15.12.2025

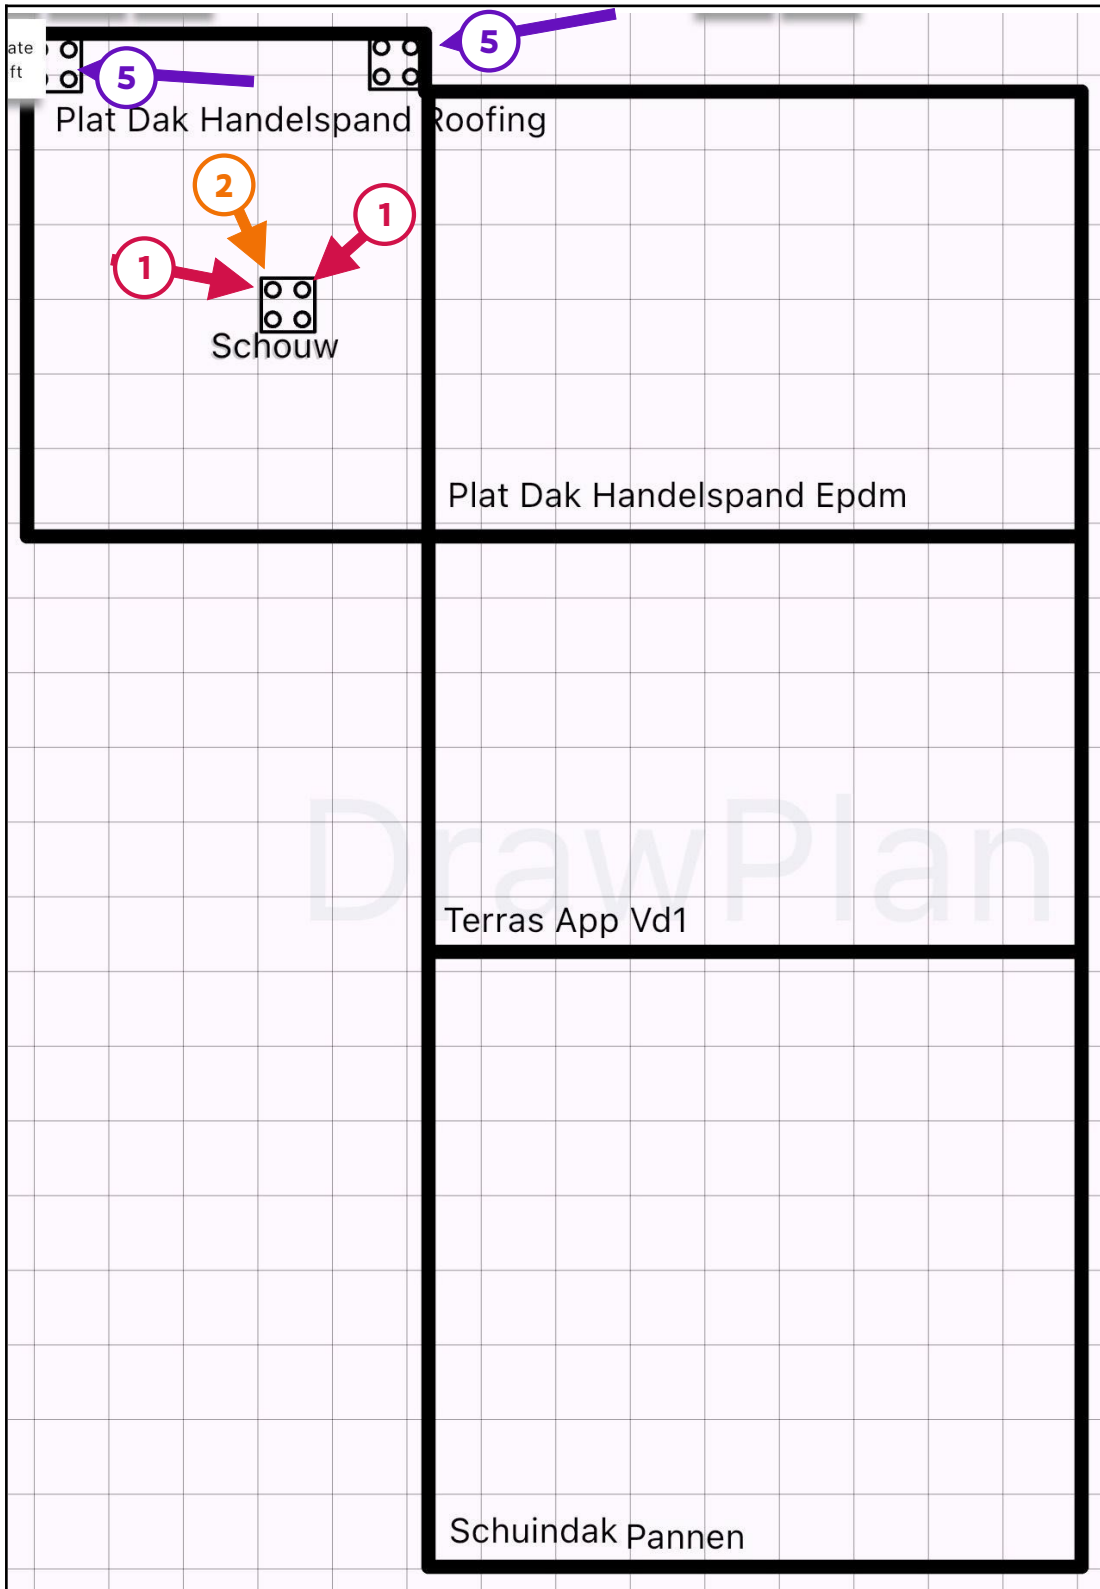
# Plan 1.6: Dakplan

1. Schouwbus (visueel vastgesteld)	Asbestmateriaal	Dringend verwijderen
2. Schouwhoed (visueel vastgesteld)	Asbestmateriaal	Verwijderen
5. Schouw op het dak (beperkingsfiche)	Beperking	-

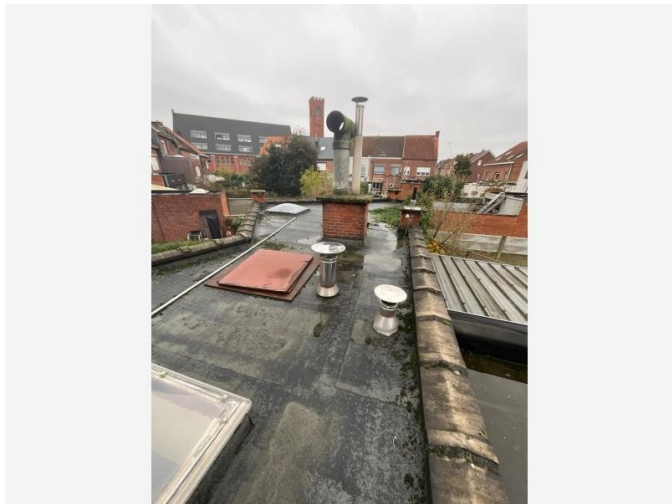
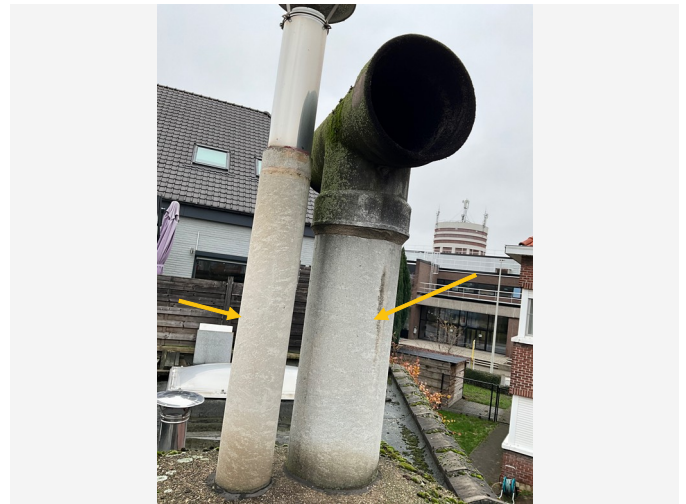
Eindbeoordeling materiaalrisico	Hoog materiaalrisico en/of hoge kans op vezelvrijgave
---------------------------------	---

Gebondenheid	Categorie 1: hechtgebonden in oorsprong
Asbestsoort (vezeltype)	Crocidoliet aanwezig
Asbestconcentratie	Laag (< 50%)
Afschermingsgraad van het gehele materiaal	Geheel of deels (ook) vrij aan binnenluchtstromen
Toestand van het materiaal	Matig beschadigd, matig verweerd

Beschrijving	Schouwbus (visueel vastgesteld)
Omgeving	Buiten
Primaire drager	HVAC infrastructuur en uitrusting
Asbestmateriaal	Rookgaskanaal
Bindmiddel van asbestmateriaal	Cement
Gebondenheid op basis van bindmiddel	Hecht
Hoeveelheid (lengte - omtrek - dikte - aantal)	<ul style="list-style-type: none"><li>• 2,00 m - 30,00 cm - 1,00 cm - 2 stuks</li></ul>
Totaal volume	0,012 m <sup>3</sup>
Eenvoudig bereikbaar	Ja
Bevestigingswijze	<ul style="list-style-type: none"><li>• Verlijmd, ingegoten, versmeerd</li></ul>
Identificatiemethode	<p>De asbestdeskundige beoordeelt het materiaal als asbestverdacht en dus asbesthoudend, en dit zonder monstername.</p> <p>Motivatie: De monstername brengt andere schade aan dan schade die inherent is aan de monstername.</p>
Destructieve handeling voor identificatie	Nee
Opmerking	<p>Op het dak is een schouwbus aanwezig.</p> <p>De vermelde oppervlaktes, diktes en volumes betreffen een beredeneerde schatting. Er worden geen rechten verleend aan deze oppervlaktes/diktes/volumes.</p>

**Dringend verwijderen**

- Verwijder dit asbestmateriaal zo snel mogelijk. Volg de toestand goed op.
- Voer bijkomende staalname(s) uit.

- Eenvoudige handelingen: mag via doe-het-zelf of door werknemer(s) met opleidingsattest eenvoudige handelingen  
EH via doe-het zelf De buis kan voorzichtig losgebeiteld worden , extra bevochtigen om stof te voorkomen  
Standaard dragen van de nodige wegwerp beschermingsmiddelen FFP 3 masker , handschoenen en tyvec CAT III type 5-6 , afwasbaar schoeisel Bij de gemeente/containerpark afsluitzakken halen om dubbel in te pakken , sluit luchtdicht af en breng naar het plaatselijk containerpark als hechtgebonden asbestafval. Voor hechtgebonden toepassingen: Bij verwijdering door doe-het-zelf moet men dit afval dubbel en luchtdicht verpakt aandienen bij het gemeentelijk recyclagepark. Men raadpleegt best op voorhand de voorwaarden van het recyclagepark. Zie ook link Zie <https://ovam.vlaanderen.be/wie-mag-wat-verwijderen>  
<https://ovam.vlaanderen.be/voorzorgsmaatregelen-bij-asbestverwijdering>

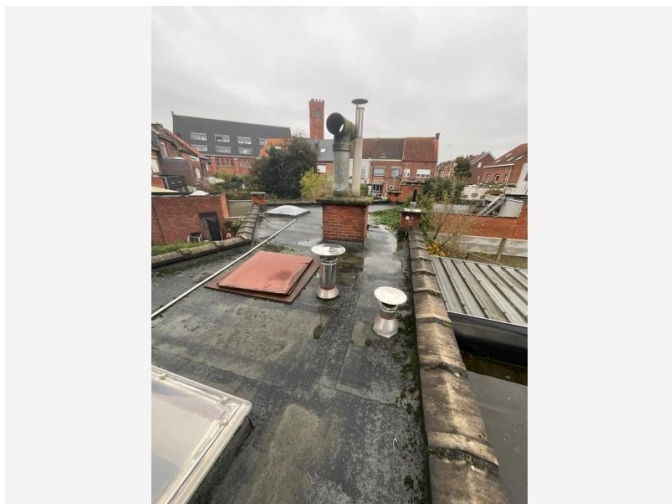
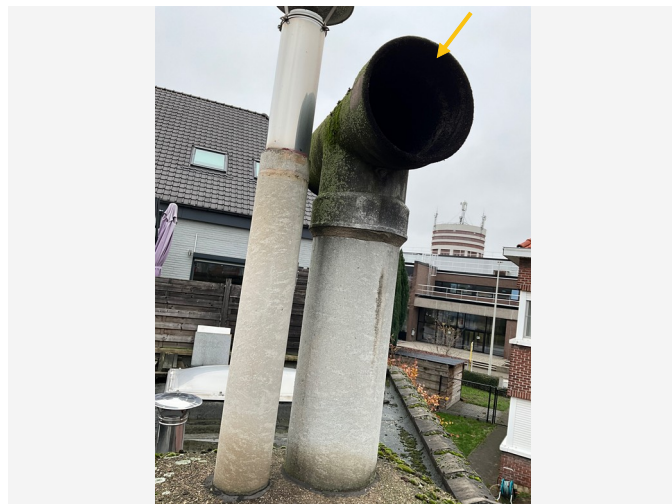
Eindbeoordeling materiaalrisico	Laag materiaalrisico en/of verlaagde kans op vezelvrijgave
---------------------------------	--

Gebondenheid	Categorie 1: hechtgebonden in oorsprong
Asbestsoort (vezeltype)	Crocidoliet aanwezig
Asbestconcentratie	Laag (< 50%)
Afschermingsgraad van het gehele materiaal	Geheel of deels vrij aan de buitenlucht
Toestand van het materiaal	Licht beschadigd, licht verweerd. Intact calciumsilicaatmateriaal of categorie III 'gebondenheid'

<b>Beschrijving</b>	Schouwhoed (visueel vastgesteld)
<b>Omgeving</b>	Buiten
<b>Primaire drager</b>	HVAC infrastructuur en uitrusting
<b>Asbestmateriaal</b>	Schouwhoed, ventilatiekap (anti-windval)
<b>Bindmiddel van asbestmateriaal</b>	Cement
<b>Gebondenheid op basis van bindmiddel</b>	Hecht
<b>Hoeveelheid (gewicht - aantal)</b>	<ul style="list-style-type: none"><li>• 50,00 kg - 1 stuk</li></ul>
<b>Totaal gewicht</b>	50,00 kg
<b>Eenvoudig bereikbaar</b>	Ja
<b>Bevestigingswijze</b>	<ul style="list-style-type: none"><li>• Geklemd</li></ul>
<b>Identificatiemethode</b>	<p>De asbestdeskundige beoordeelt het materiaal als asbestverdacht en dus asbesthoudend, en dit zonder monstername.</p> <p>Motivatie: De monstername brengt andere schade aan dan schade die inherent is aan de monstername.</p>
<b>Destructieve handeling voor identificatie</b>	Nee
<b>Opmerking</b>	De vermelde oppervlaktes, diktes, gewichten en volumes betreffen een beredeneerde schatting. Er worden geen rechten verleend aan deze oppervlaktes/diktes/volumes.

Verwijderen

- Zorg voor een veilig beheer. Vermijd het beschadigen van het asbestmateriaal. Controleer de toestand jaarlijks op wijzigingen.
- Verwijder dit asbestmateriaal zo snel mogelijk. Volg de toestand goed op.
- Voer bijkomende staalname(s) uit.

- Eenvoudige handelingen: mag via doe-het-zelf of door werknemer(s) met opleidingsattest eenvoudige handelingen  
EH via doe-het-zelf De schouwhoed kan voorzichtig losgebeiteld worden, extra bevochtigen om stof te voorkomen. Standaard dragen van de nodige wegwerp beschermingsmiddelen FFP 3 masker, handschoenen en tyvec CAT III type 5-6, afwasbaar schoeisel. Bij de gemeente/containerpark afsluitzakken halen om dubbel in te pakken, sluit luchtdicht af en breng naar het plaatselijk containerpark als hechtgebonden asbestafval. Voor hechtgebonden toepassingen: Bij verwijdering door doe-het-zelf moet men dit afval dubbel en luchtdicht verpakt aandienen bij het gemeentelijk recyclagepark. Men raadpleegt best op voorhand de voorwaarden van het recyclagepark. Zie ook link Zie <https://ovam.vlaanderen.be/wie-mag-wat-verwijderen> <https://ovam.vlaanderen.be/voorzorgsmaatregelen-bij-asbestverwijdering>

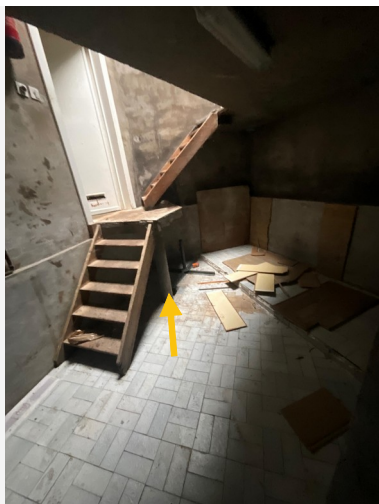
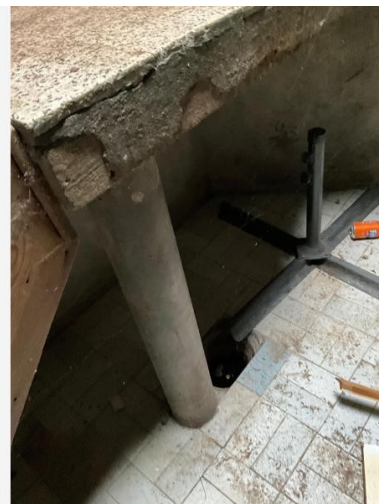
Afschuren van de toepassing zal de blootstellingrisico's verhogen

Laag materiaalrisico en/of verlaagde kans op vezelvrijgave

<b>Gebondenheid</b>	Categorie 1: hechtgebonden in oorsprong
<b>Asbestsoort (vezeltype)</b>	Crocidoliet aanwezig
<b>Asbestconcentratie</b>	Laag (< 50%)
<b>Afschermingsgraad van het gehele materiaal</b>	Geheel of deels vrij aan de buitenlucht
<b>Toestand van het materiaal</b>	Licht beschadigd, licht verweerd. Intact calciumsilicaatmateriaal of categorie III 'gebondenheid'

<b>Beschrijving</b>	Verloren bekistingspaal
<b>Omgeving</b>	Binnen
<b>Primaire drager</b>	Fundering-draagstructuur (horizontaal, verticaal)
<b>Asbestmateriaal</b>	Verloren bekisting - Buis, koker
<b>Bindmiddel van asbestmateriaal</b>	Cement
<b>Gebondenheid op basis van bindmiddel</b>	Hecht
<b>Hoeveelheid (lengte - omtrek - dikte - aantal)</b>	<ul style="list-style-type: none"> <li>• 1,50 m - 30,00 cm - 1,00 cm - 1 stuk</li> </ul>
<b>Totaal volume</b>	0,005 m <sup>3</sup>
<b>Eenvoudig bereikbaar</b>	Ja
<b>Bevestigingswijze</b>	<ul style="list-style-type: none"> <li>• Verlijmd, ingegoten, versmeerd</li> </ul>
<b>Identificatiemethode</b>	<p>De asbestdeskundige beoordeelt het materiaal als asbestverdacht en dus asbesthoudend, en dit zonder monstername.</p> <p>Motivatie: De monstername brengt andere schade aan dan schade die inherent is aan de monstername.</p>
<b>Destructieve handeling voor identificatie</b>	Nee

Zorgvuldig beheren

- Zorg voor een veilig beheer. Vermijd het beschadigen van het asbestmateriaal. Controleer de toestand jaarlijks op wijzigingen.
- Voer bijkomende staalname(s) uit.

- Eenvoudige handelingen: mag via doe-het-zelf of door werknemer(s) met opleidingsattest eenvoudige handelingen  
EH via doe-het zelf of opgeleid personeel (bij afbreken van de constructie) Wij adviseren door een aannemer of architect de stabiliteit te laten controleren. Indien de paal in zijn geheel verwijderd kan worden is dit mogelijk volgens techniek EH. Plaats indien nodig een andere steunpaal. Standaard dragen van de nodige wegwerp beschermingsmiddelen FFP 3 masker , handschoenen en tyvec CAT III type 5-6 , afspoelbaar schoeisel Extra bevochtigen van de bekistingspaal , beitel rondom de paal boven en onder voorzichtig los zonder de bekisting te breken , de bekistingspaal verpakken in dubbel plastic folie , luchtdicht afsluiten en afvoeren als hechtgebonden afval. Voor hechtgebonden toepassingen: Bij verwijdering door doe-het-zelf moet men dit afval dubbel en luchtdicht verpakt aandienen bij het gemeentelijk recyclagepark. Men raadpleegt best op voorhand de voorwaarden van het recyclagepark. Zie ook link <https://ovam.vlaanderen.be/wie-mag-wat-verwijderen> <https://ovam.vlaanderen.be/voorzorgsmaatregelen->

- Hermetische zone (erkend asbestverwijderaer)  
HZ Erkend asbestverwijderaer :Vermits het over verloren bekisting gaat, kan men deze eventueel afpikkeren in hermetische zone. De bouwkundige integriteit zal hierdoor geenszins worden aangetast. De steunpaal zelf bevindt zich binnen de verloren bekisting. Bij het wegpikkeren zal de asbestcementbuis gemakkelijk loskomen van de beton van de steunpaal. Zie ook link Zie <https://ovam.vlaanderen.be/wie-mag-wat-verwijderen> <https://ovam.vlaanderen.be/voorzorgsmaatregelen-bij-asbestverwijdering> <https://ovam.vlaanderen.be/asbestafval-afvoeren>

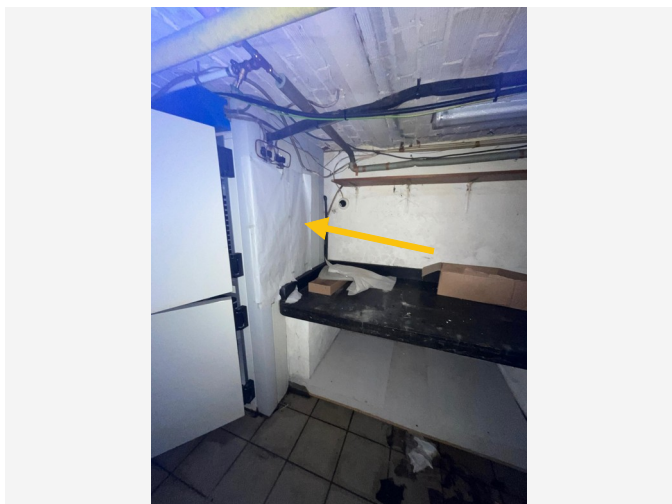
**Reden:** de inspectieruimte is niet toegankelijk.

**Uitleg van de asbestdeskundige:** De toegang tot de kelder is geblokkeerd door een grote diepvries. langs de zijkant is er geen deur of luik zichtbaar. vermoedelijk is deze toegang afgemaakt met platen. het is niet duidelijk wanneer de toegang vrij.

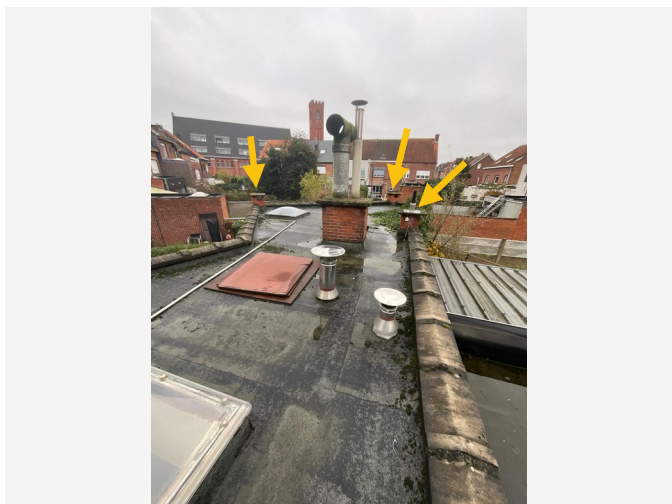
**Reden:** Het te onderzoeken materiaal situeert zich hoger dan 3,50 m te rekenen vanaf een veilige ondergrond

**Uitleg van de asbestdeskundige:** Bij werken (dak of reiniging schouw) kan een stelling geplaatst worden, het is niet duidelijk of er asbestverdachte materialen aanwezig zijn in de schouw.

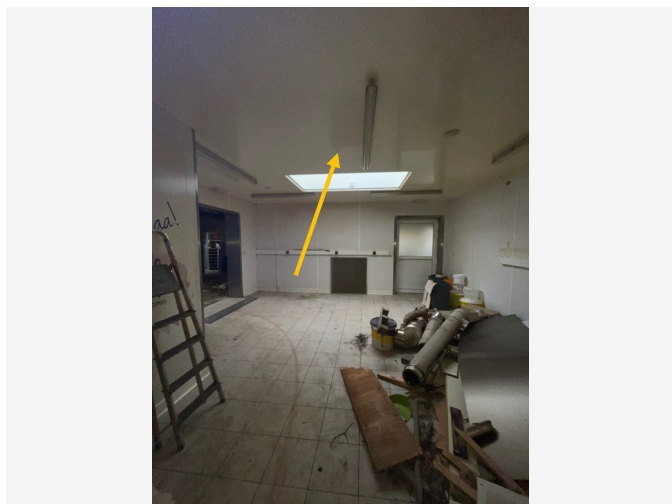
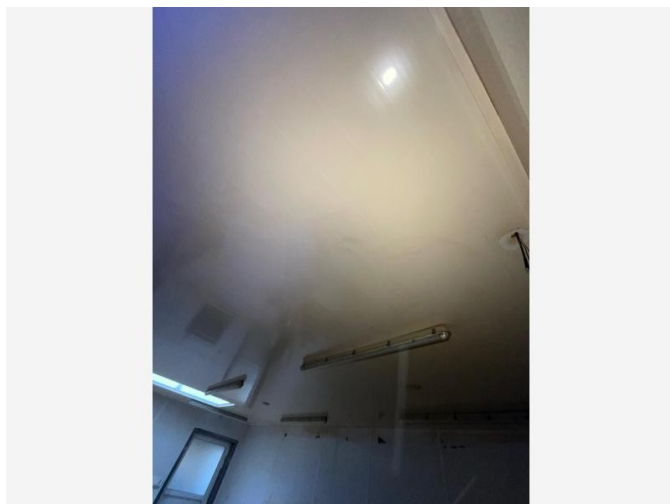
Alle plafonds zijn afgewerkt met valse plafonds in plaatmateriaal. Het is niet duidelijk of er pleisterwerk of ander verdacht asbestmateriaal aanwezig is achter / op deze valse plafonds, het is aangewezen om bijkomend onderzoek uit te voeren bij werken. Het plafond bestaat uit gyproc en pvc latten. Zonder destructieve handeling is het niet mogelijk om na te gaan of er asbesthoudende materialen aanwezig zijn achter de plafond afwerking. Als bij sloop of renovatie blijkt dat er achter deze plafonds nog pleisterwerk of asbest verdachte toepassingen aanwezig zijn, moet dit bemonsterd worden.

Basis voor advies	De asbestdeskundige beoordeelt het materiaal als niet-asbestverdacht.
-------------------	---

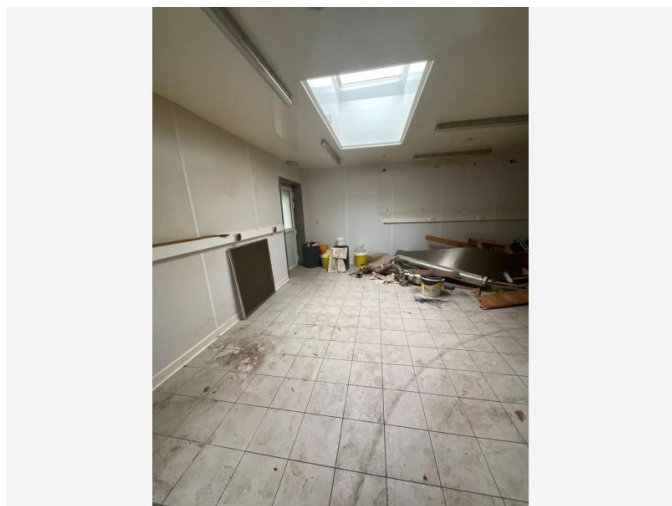
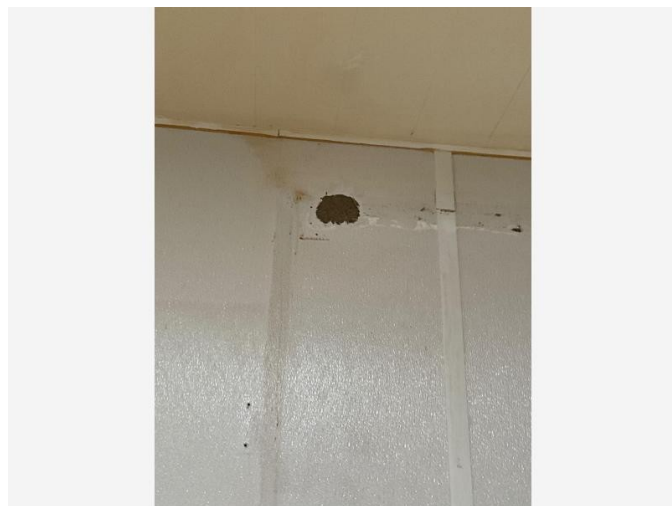
Alle binnenwanden zijn afgewerkt met valse wanden. Het is niet duidelijk of er pleisterwerk of asbest toepassingen aanwezig zijn achter/op deze valse wanden, het is aangewezen om bijkomend onderzoek uit te voeren bij werken.

Zonder destructieve handeling is het niet mogelijk om na te gaan of er asbesthoudende materialen aanwezig zijn achter de wand afwerking. Als bij sloop of renovatie blijkt dat er achter deze wanden nog pleisterwerk of asbest verdachte toepassingen aanwezig zijn, moet dit bemonsterd worden.

Basis voor advies	De asbestdeskundige beoordeelt het materiaal als niet-asbestverdacht.
-------------------	---

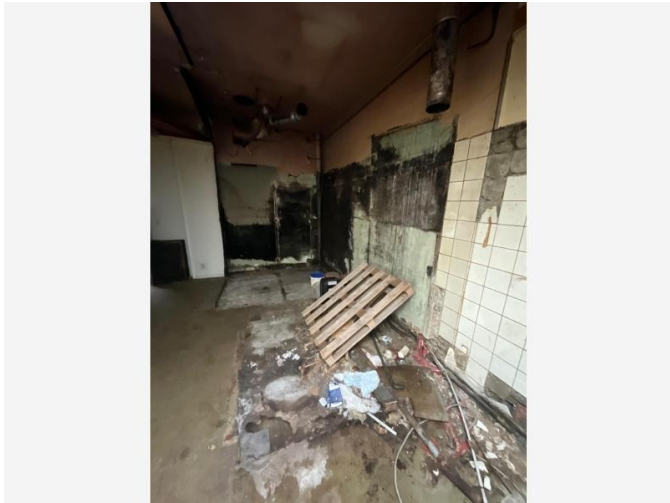
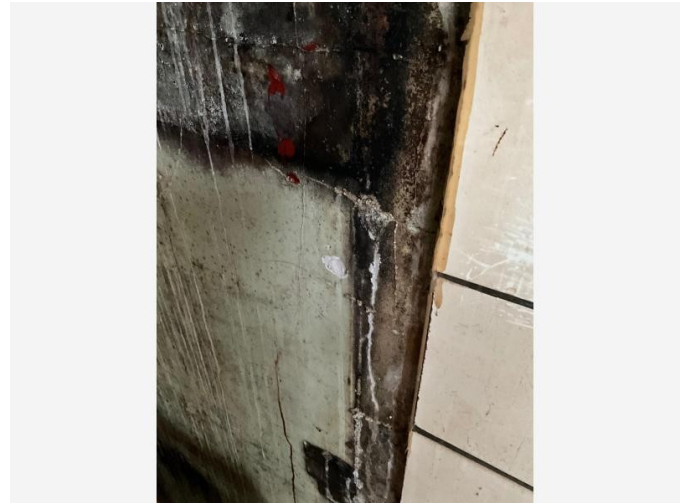
## Fiche 8: Muurpleister

Geen asbest

#	Type	Referentie	Resultaat
8.1	Mengmonster	01	Geen asbest

Beschrijving	Muurpleister
Omgeving	Binnen
Primaire drager	Binnenwand
Bindmiddel van materiaal	Gips - kalk
Gebondenheid op basis van bindmiddel	Niet-hechtgebonden
Hoeveelheid (oppervlakte - dikte - aantal)	• 150,00 m <sup>2</sup> - 1,00 cm - 1 stuk
Totaal volume	1,50 m <sup>3</sup>
Identificatiemethode	Een monstername door de asbestdeskundige met laboanalyse door een asbestlabo.
Destructieve handeling voor identificatie	Nee
Opmerking	<p>Volgens het inspectieprotocol is een monstername van het pleisterwerk verplicht om dit te identificeren als niet-asbesthoudend.</p> <p>Locatie staalnames: individuele ruimte:bakerij / natte ruimte:niet aanwezig/ stookplaats:cementering / traphal:kelder</p> <p>De vermelde oppervlaktes en volumes betreffen een beredeneerde schatting. Er worden geen rechten verleend aan deze oppervlaktes/volumes. De dikte is een schatting die voorkomt uit de monsterplaatsen en is daarom niet altijd representatief.</p> <p>Er bevinden zich enkele valse wanden. Het is niet duidelijk of er pleisterwerk of asbest toepassingen aanwezig zijn achter/op deze valse wanden, het is aangewezen om bijkomend onderzoek uit te voeren bij werken.</p>

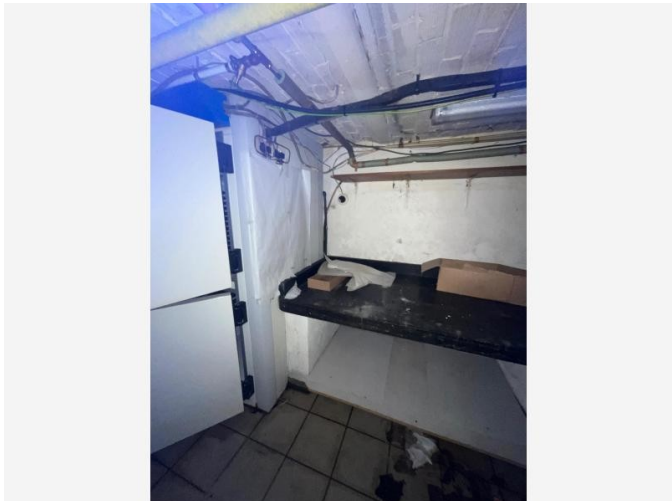
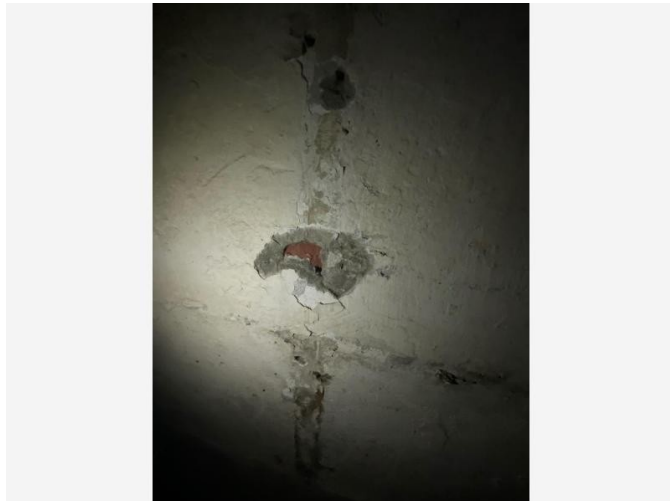
# Fiche 9: Cementering kelder binnentoepassing (met staalname)

Geen asbest

#	Type	Referentie	Resultaat
9.1	Mengmonster	05	Geen asbest

<b>Beschrijving</b>	Cementering kelder binnentoepassing (met staalname)
<b>Omgeving</b>	Binnen
<b>Primaire drager</b>	Binnenwand
<b>Bindmiddel van materiaal</b>	Cement
<b>Gebondenheid op basis van bindmiddel</b>	Hecht
<b>Hoeveelheid (gewicht - aantal)</b>	<ul style="list-style-type: none"><li>• 200,00 kg - 1 stuk</li></ul>
<b>Totaal gewicht</b>	200,00 kg
<b>Identificatiemethode</b>	Een monstername door de asbestdeskundige met laboanalyse door een asbestlabo.
<b>Destructieve handeling voor identificatie</b>	Nee
<b>Opmerking</b>	<p>De vermelde oppervlaktes en volumes betreffen een beredeneerde schatting. Er worden geen rechten verleend aan deze oppervlaktes/volumes. De dikte is een schatting die voorkomt uit de monsterplaatsen en is daarom niet altijd representatief.</p> <p>( staal genomen van twee plaatsen)</p>

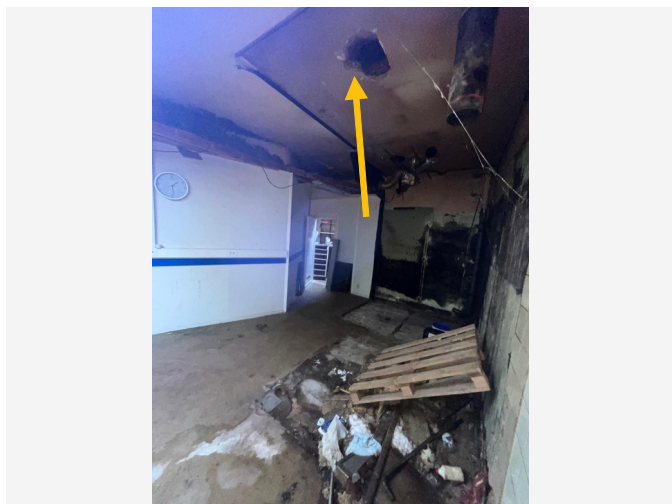
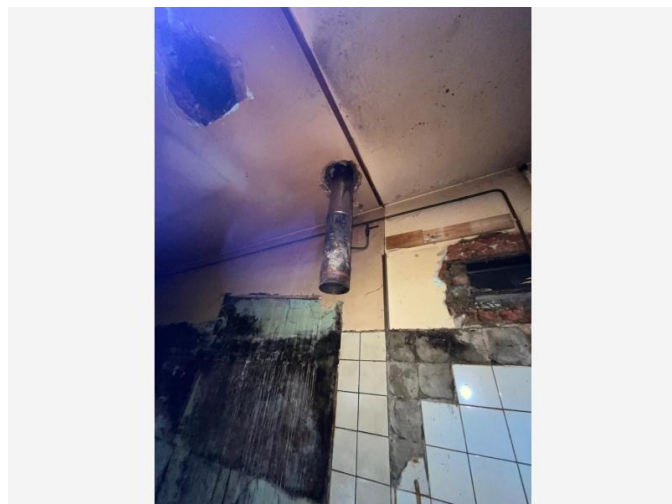
# Fiche 10: Plafondpleister

Geen asbest

#	Type	Referentie	Resultaat
10.1	Mengmonster	03	Geen asbest

<b>Beschrijving</b>	Plafondpleister
<b>Omgeving</b>	Binnen
<b>Primaire drager</b>	Plafond
<b>Bindmiddel van materiaal</b>	Gips - kalk
<b>Gebondenheid op basis van bindmiddel</b>	Niet-hechtgebonden
<b>Hoeveelheid (oppervlakte - dikte - aantal)</b>	• 50,00 m <sup>2</sup> - 1,00 cm - 1 stuk
<b>Totaal volume</b>	0,50 m <sup>3</sup>
<b>Identificatiemethode</b>	Een monstername door de asbestdeskundige met laboanalyse door een asbestlabo.
<b>Destructieve handeling voor identificatie</b>	Nee
<b>Opmerking</b>	<p>Volgens het inspectieprotocol is een monstername van het pleisterwerk verplicht om dit te identificeren als niet-asbesthoudend.</p> <p>Locatie staalnames: individuele ruimte:bakerij (deels)</p> <p>De vermelde oppervlaktes en volumes betreffen een beredeneerde schatting. Er worden geen rechten verleend aan deze oppervlaktes/volumes. De dikte is een schatting die voorkomt uit de monsterplaatsen en is daarom niet altijd representatief.</p> <p>Er bevinden zich enkele plafonds . Het is niet duidelijk of er pleisterwerk of asbest toepassingen aanwezig zijn achter/op deze valse plafonds, het is aangewezen om bijkomend onderzoek uit te voeren bij werken</p>

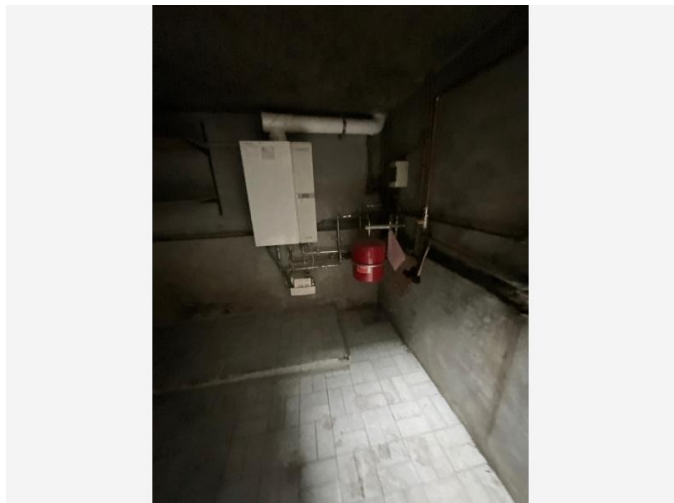
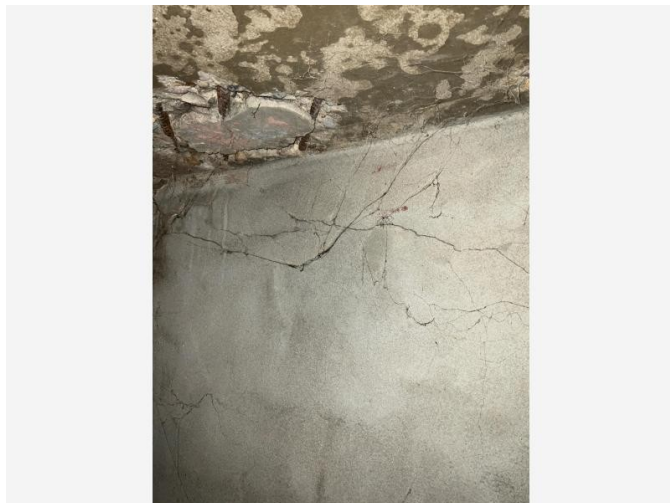
# Fiche 11: Cementering binnentoepassing (met staalname)

Geen asbest

#	Type	Referentie	Resultaat
11.1	Mengmonster	02	Geen asbest

<b>Beschrijving</b>	Cementering binnentoepassing (met staalname)
<b>Omgeving</b>	Binnen
<b>Primaire drager</b>	Binnenwand
<b>Bindmiddel van materiaal</b>	Cement
<b>Gebondenheid op basis van bindmiddel</b>	Hecht
<b>Hoeveelheid (gewicht - aantal)</b>	<ul style="list-style-type: none"><li>• 200,00 kg - 1 stuk</li></ul>
<b>Totaal gewicht</b>	200,00 kg
<b>Identificatiemethode</b>	Een monstername door de asbestdeskundige met laboanalyse door een asbestlabo.
<b>Destructieve handeling voor identificatie</b>	Nee
<b>Opmerking</b>	<p>De vermelde oppervlaktes en volumes betreffen een beredeneerde schatting. Er worden geen rechten verleend aan deze oppervlaktes/volumes. De dikte is een schatting die voorkomt uit de monsterplaatsen en is daarom niet altijd representatief.</p> <p>( staal genomen van twee plaatsen)</p>

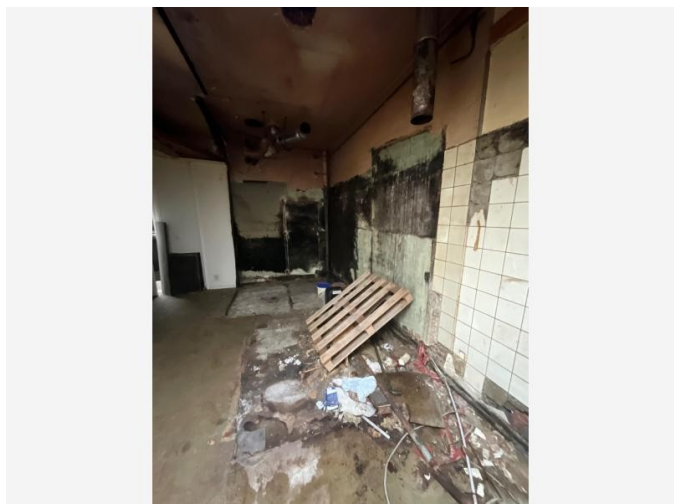
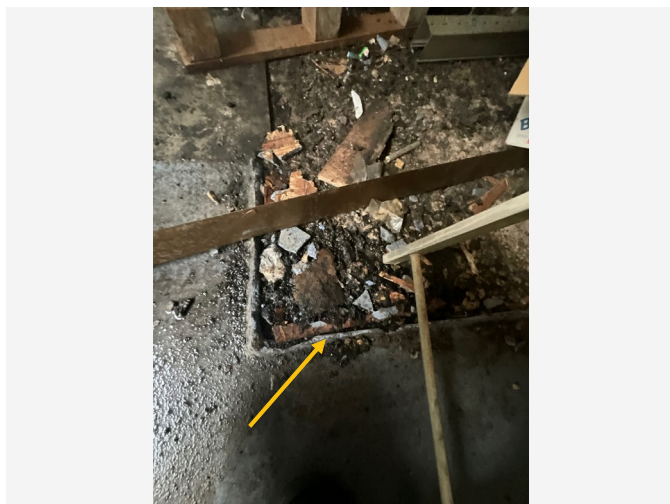
Geen asbest

#	Type	Referentie	Resultaat
12.1	Puntmonster	07	Geen asbest

<b>Beschrijving</b>	Vloer
<b>Omgeving</b>	Binnen
<b>Primaire drager</b>	Vloer
<b>Bindmiddel van materiaal</b>	Cement
<b>Gebondenheid op basis van bindmiddel</b>	Hecht
<b>Hoeveelheid (oppervlakte - dikte - aantal)</b>	• 50,00 m <sup>2</sup> - 1,00 cm - 1 stuk
<b>Totaal volume</b>	0,50 m <sup>3</sup>
<b>Identificatiemethode</b>	Een monstername door de asbestdeskundige met laboanalyse door een asbestlabo.
<b>Destructieve handeling voor identificatie</b>	Nee
<b>Opmerking</b>	De hoeveelheid is een zo nauwkeurig mogelijke opmeting. Hieraan kunnen evenwel geen rechten worden ontleend.

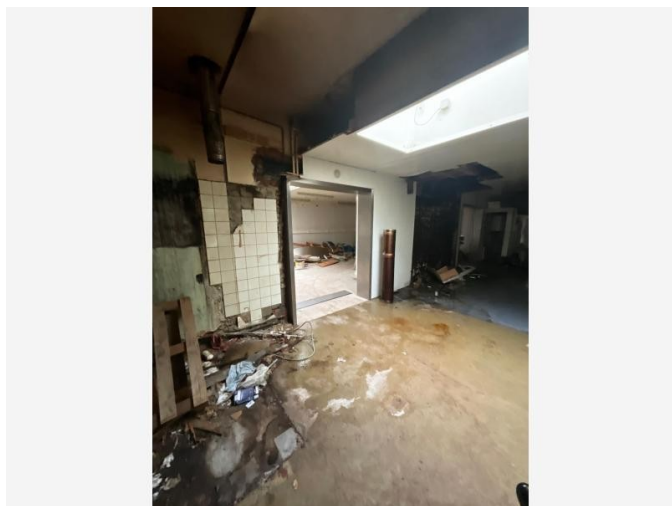
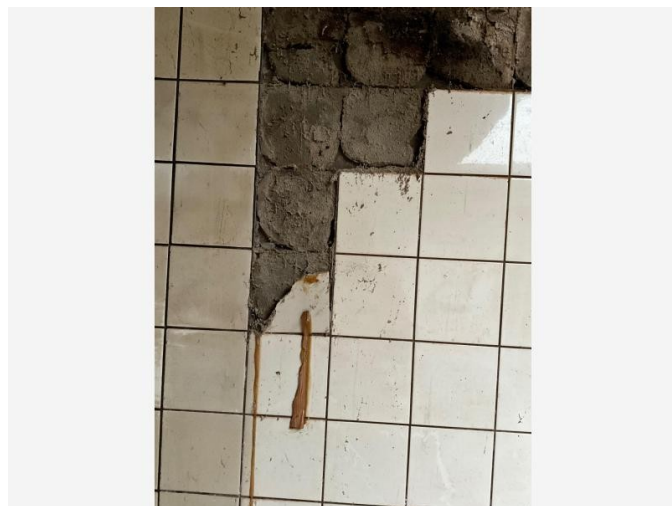
Geen asbest

#	Type	Referentie	Resultaat
13.1	Puntmonster	04	Geen asbest

Beschrijving	Tegellijm (staalname)
Omgeving	Binnen
Primaire drager	Binnenwand
Bindmiddel van materiaal	Lijm
Gebondenheid op basis van bindmiddel	Hecht
Hoeveelheid (oppervlakte - dikte - aantal)	• 50,00 m <sup>2</sup> - 1,00 mm - 1 stuk
Totaal volume	0,05 m <sup>3</sup>
Identificatiemethode	Een monstername door de asbestdeskundige met laboanalyse door een asbestlabo.
Destructieve handeling voor identificatie	Nee
Opmerking	<p>Volgens het inspectieprotocol is een monstername van tegellijm verplicht om dit te identificeren als niet-asbesthoudend.</p> <p>Er werd een staal genomen thv een bestaande beschadiging in de tegel.</p> <p>De vermelde oppervlaktes, diktes, gewichten en volumes betreffen een beredeneerde schatting. Er worden geen rechten verleend aan deze oppervlaktes/diktes/volumes.</p>

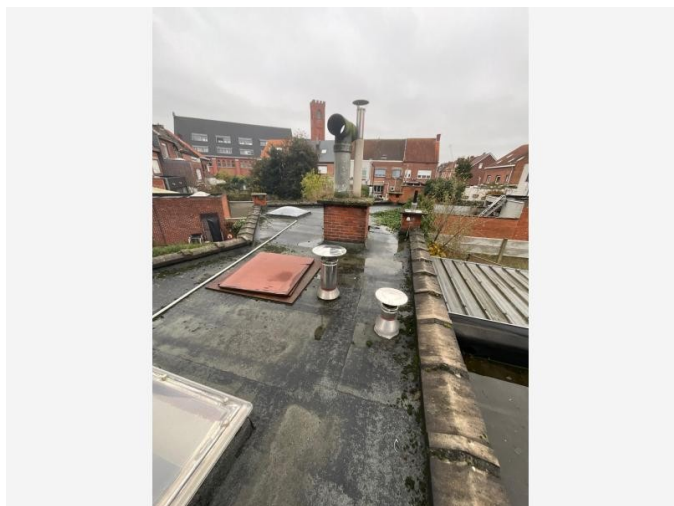
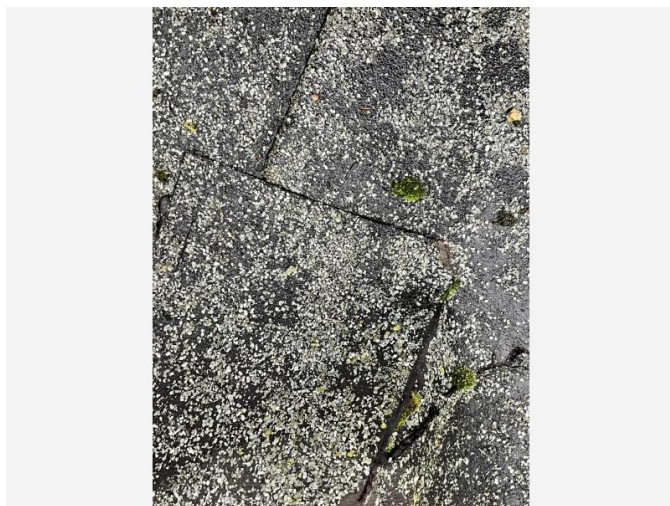
## Fiche 14: Roofing (met staalname)

Geen asbest

#	Type	Referentie	Resultaat
14.1	Puntmonster	06	Geen asbest

<b>Beschrijving</b>	Roofing (met staalname)
<b>Omgeving</b>	Buiten
<b>Primaire drager</b>	Plat dak
<b>Bindmiddel van materiaal</b>	Bitumen (roofing, teer, asfalt)
<b>Gebondenheid op basis van bindmiddel</b>	Hecht
<b>Hoeveelheid (oppervlakte - aantal)</b>	• 30,00 m <sup>2</sup> - 1 stuk
<b>Totale oppervlakte</b>	30,00 m <sup>2</sup>
<b>Identificatiemethode</b>	Een monstername door de asbestdeskundige met laboanalyse door een asbestlabo.
<b>Destructieve handeling voor identificatie</b>	Nee
<b>Opmerking</b>	<p>Er werd een staal genomen aan een uitstekend stuk roofing waardoor de waterdichtheid niet in het gedrang komt .</p> <p>Er kan niet uitgesloten worden dat er onderlagen aanwezig zijn ( bij dakwerken extra controle aangewezen)</p> <p>De vermelde oppervlaktes, diktes en volumes betreffen een beredeneerde schatting. Er worden geen rechten verleend aan deze oppervlaktes/diktes/volumes.</p>

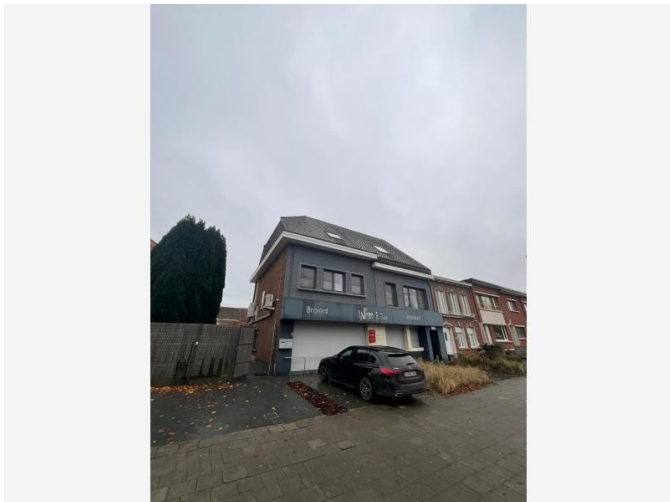
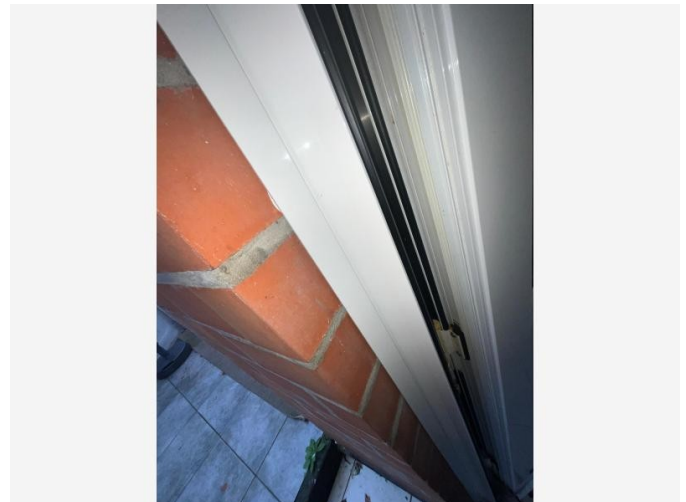
### Fiche 15: Kit niet verdacht (visueel vastgesteld)

Beschrijving	Notitie	Terug te vinden op plannen
Fiche 15: Kit niet verdacht (visueel vastgesteld)	De gebruikte siliconen kit is niet asbestverdacht	Plan 1.12: Glv
Fiche 16: CV Ketel/boiler	De CV ketel werd gecontroleerd en is niet asbest verdacht geen risico bouwjaar.	Plan 1.1: Glv
Fiche 17: epdm plat dak	We nemen aan dat bitumen geplaatst na 2001 niet asbesthoudend zijn. Het is niet duidelijk of er asbestverdachte onderlagen aanwezig. Het is aangewezen om extra controle uit te voeren bij eventuele renovatiewerken. De vermelde oppervlaktes, diktes en volumes betreffen een berekeneerde schatting. Er worden geen rechten verleend aan deze oppervlaktes/diktes/volumes.	Plan 1.5: Dakplan
