# Asbestinventarisatetest

Lange Kongostraat 49/10, 2060 Antwerpen

Attestnummer : 20241107-000447.000

Uitgegeven op : 07.11.2024

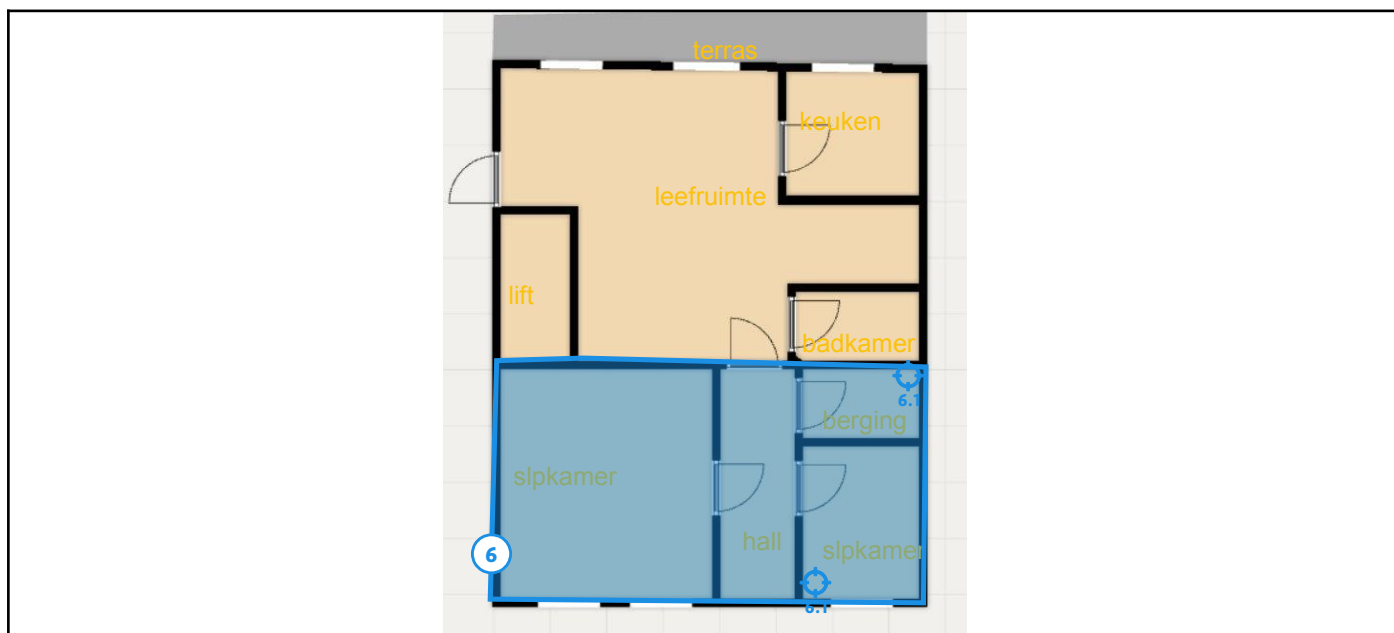
## Plan 1.2: grondplan appt

Beschrijving	Type	Actie
6. pleisterwerk plafond	Geen asbest	-
6.1 Code: M02	Mengmonster	-

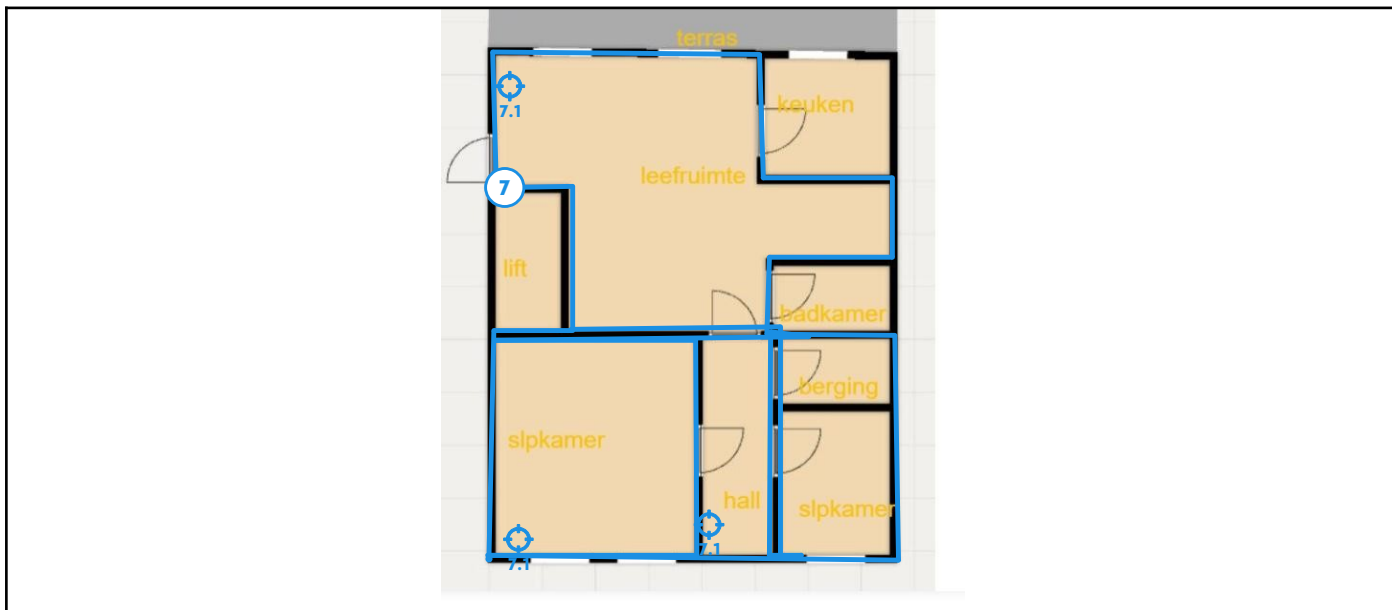
## Plan 1.3: grondplan appt

Beschrijving	Type	Actie
7. pleisterwerk wand	Geen asbest	-
7.1 Code: M01	Mengmonster	-

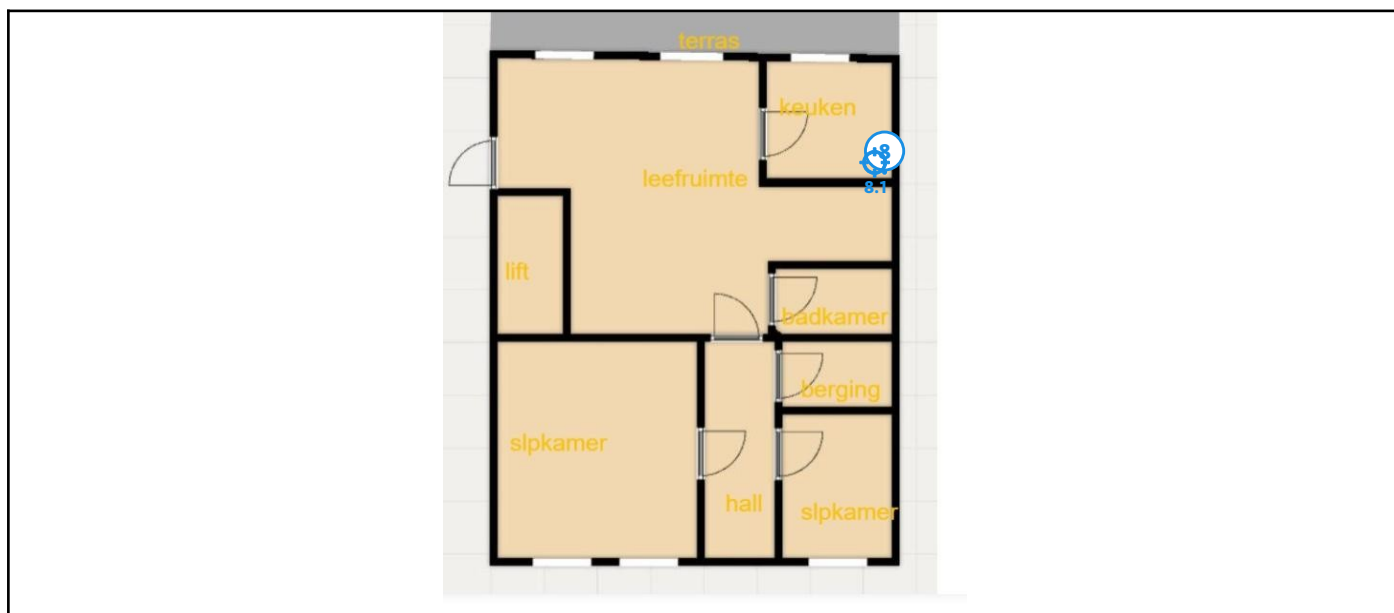
## Plan 1.9: grondplan appt

Beschrijving	Type	Actie
8. trilplaat gootsteen keuken	Geen asbest	-
8.1 Code: M03	Puntmonster	-

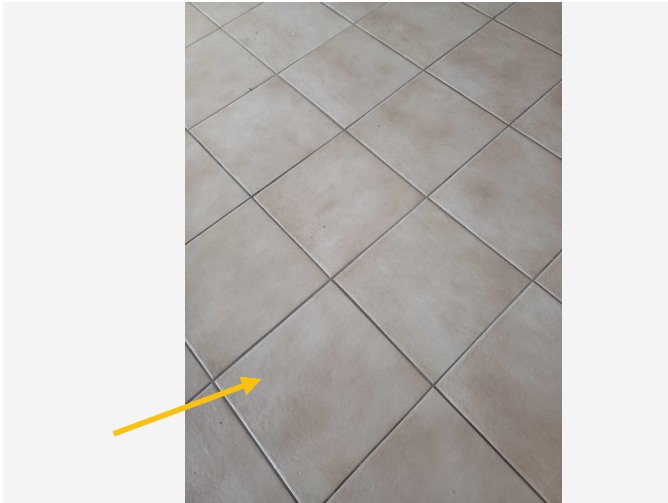
De vloeren van het volledige appartement zijn of betegeld of bekleedt met vinylzeil (niest asbestverdacht) waardoor zonder destructief onderzoek de ondervloer niet waarneembaar noch inspecteerbaar is

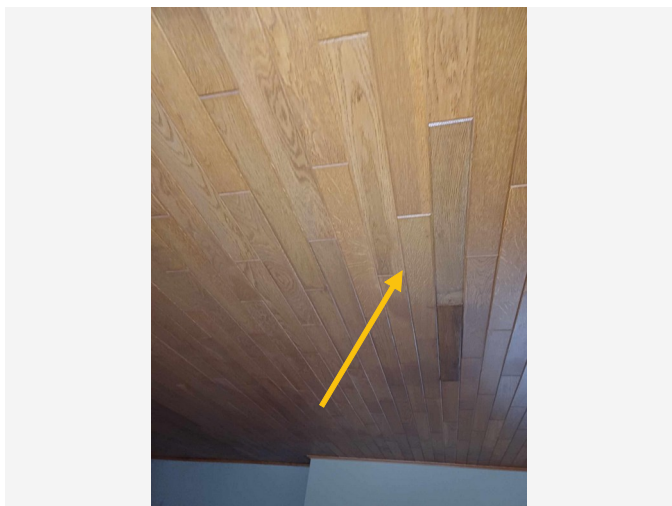
Het plafond in de leefruimte en de gang zijn volledig bekleedt met hout waardoor zonder destructief onderzoek het originele plafond niet waarneembaar noch inspecteerbaar is

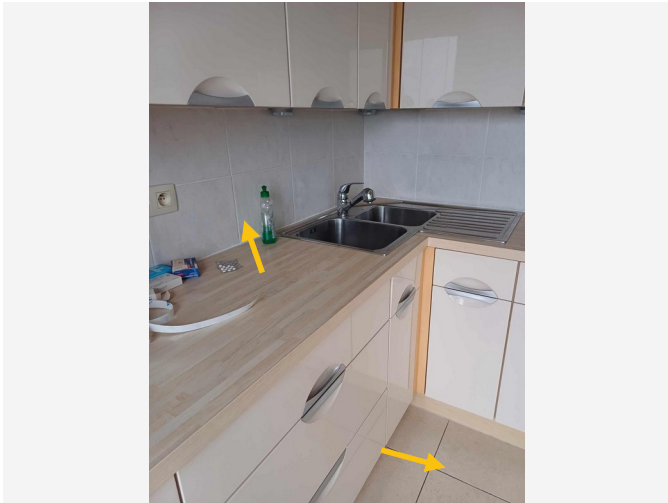
De keuken (plafond, vloer en wand) is volledig betegeld of met kunststofplaten bekleedt waardoor zonder destructief onderzoek de vloer, de wanden, het plafond niet waarneembaar zijn

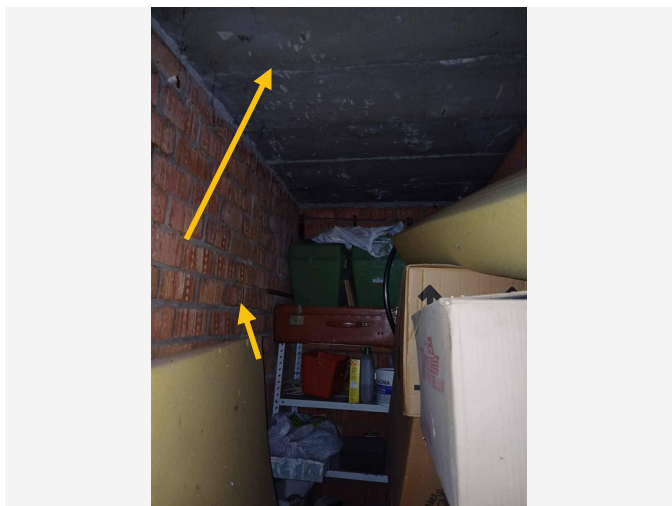
De kelderberging behorende tot het appartement heeft geen waarneembare asbestverdachte materialen

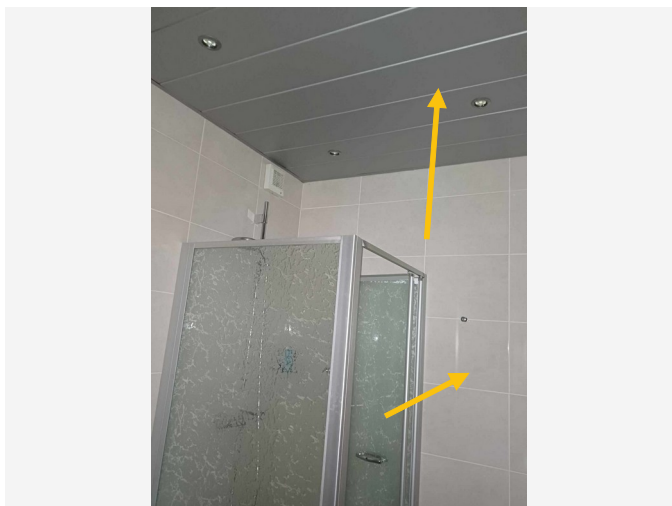
De badkamer (plafond, vloer en wand) is volledig betegeld of met kunststofplaten bekleedt waardoor zonder destructief onderzoek de vloer, de wanden, het plafond niet waarneembaar zijn

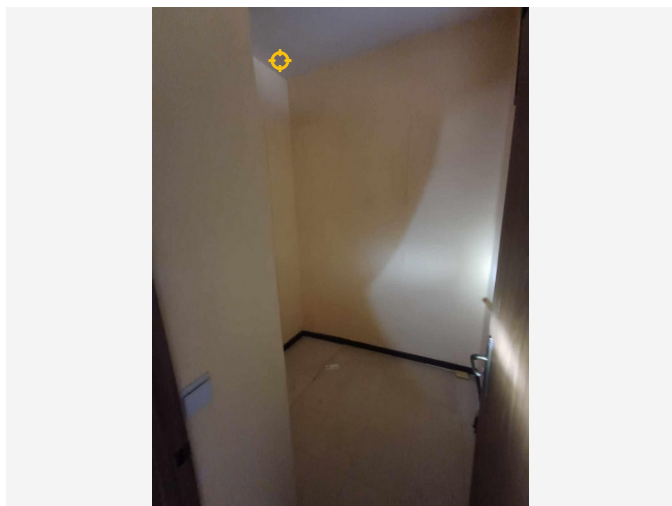
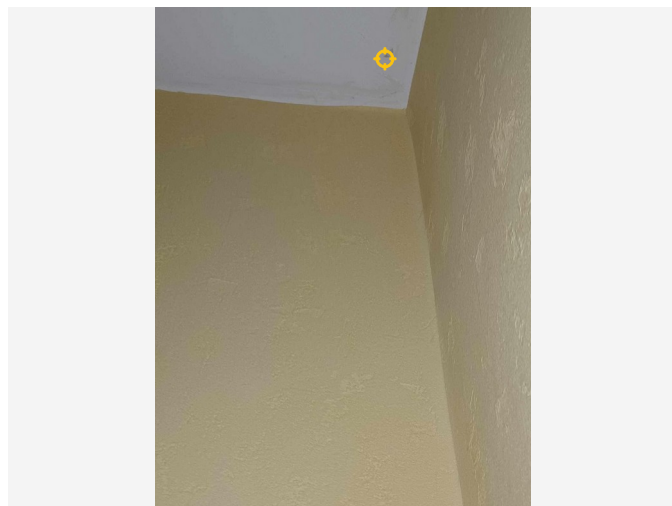
## Fiche 6: pleisterwerk plafond

Geen asbest

#	Type	Referentie	Resultaat
6.1	Mengmonster	M02	Geen asbest

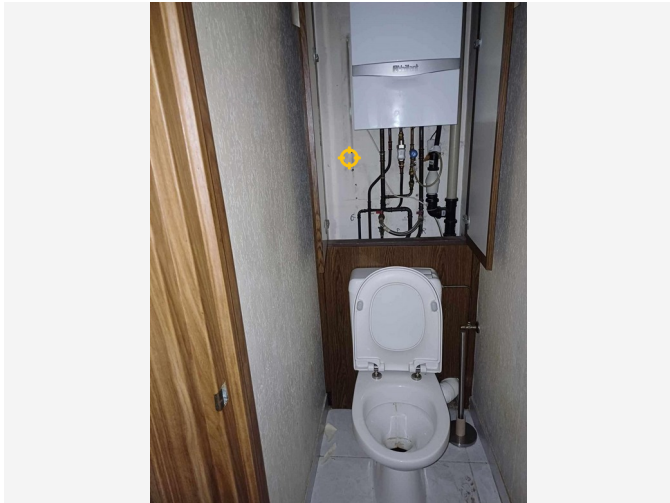
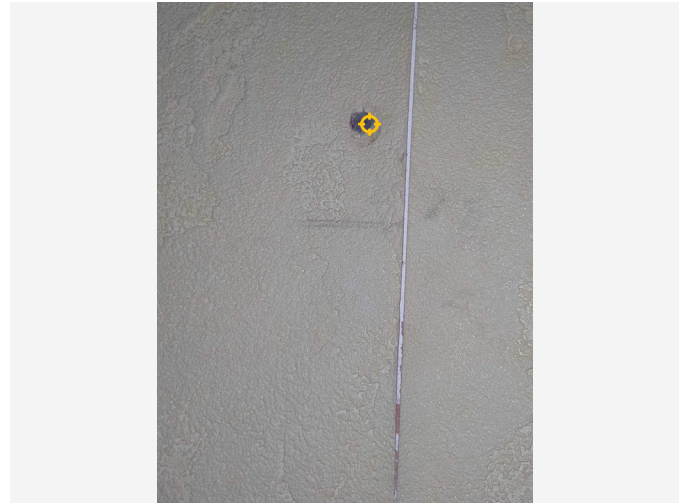
## Fiche 7: pleisterwerk wand

Geen asbest

#	Type	Referentie	Resultaat
7.1	Mengmonster	M01	Geen asbest

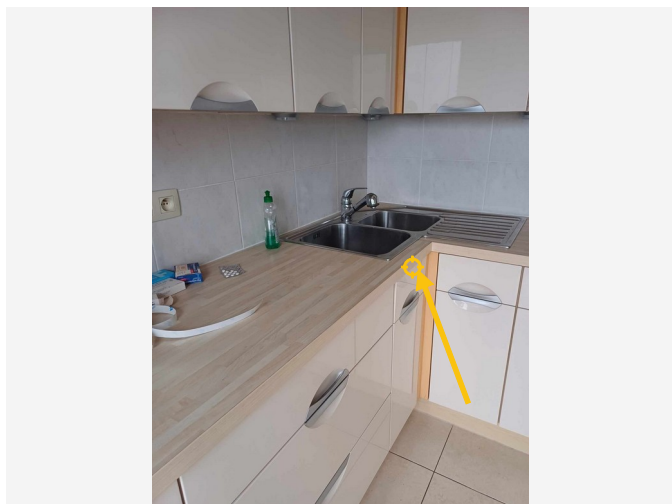
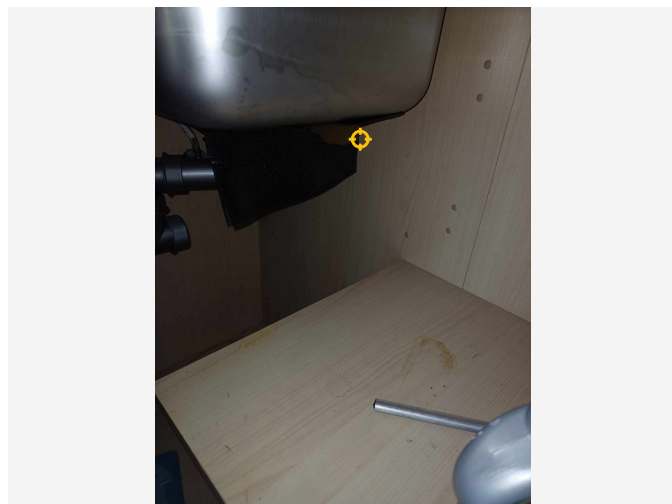
Geen asbest

#	Type	Referentie	Resultaat
8.1	Puntmonster	M03	Geen asbest
