Asbestinventarisatetest

Weyerstraat 1A, 3990 Peer

Attestnummer : 20241104-000181.000

Uitgegeven op : 04.11.2024

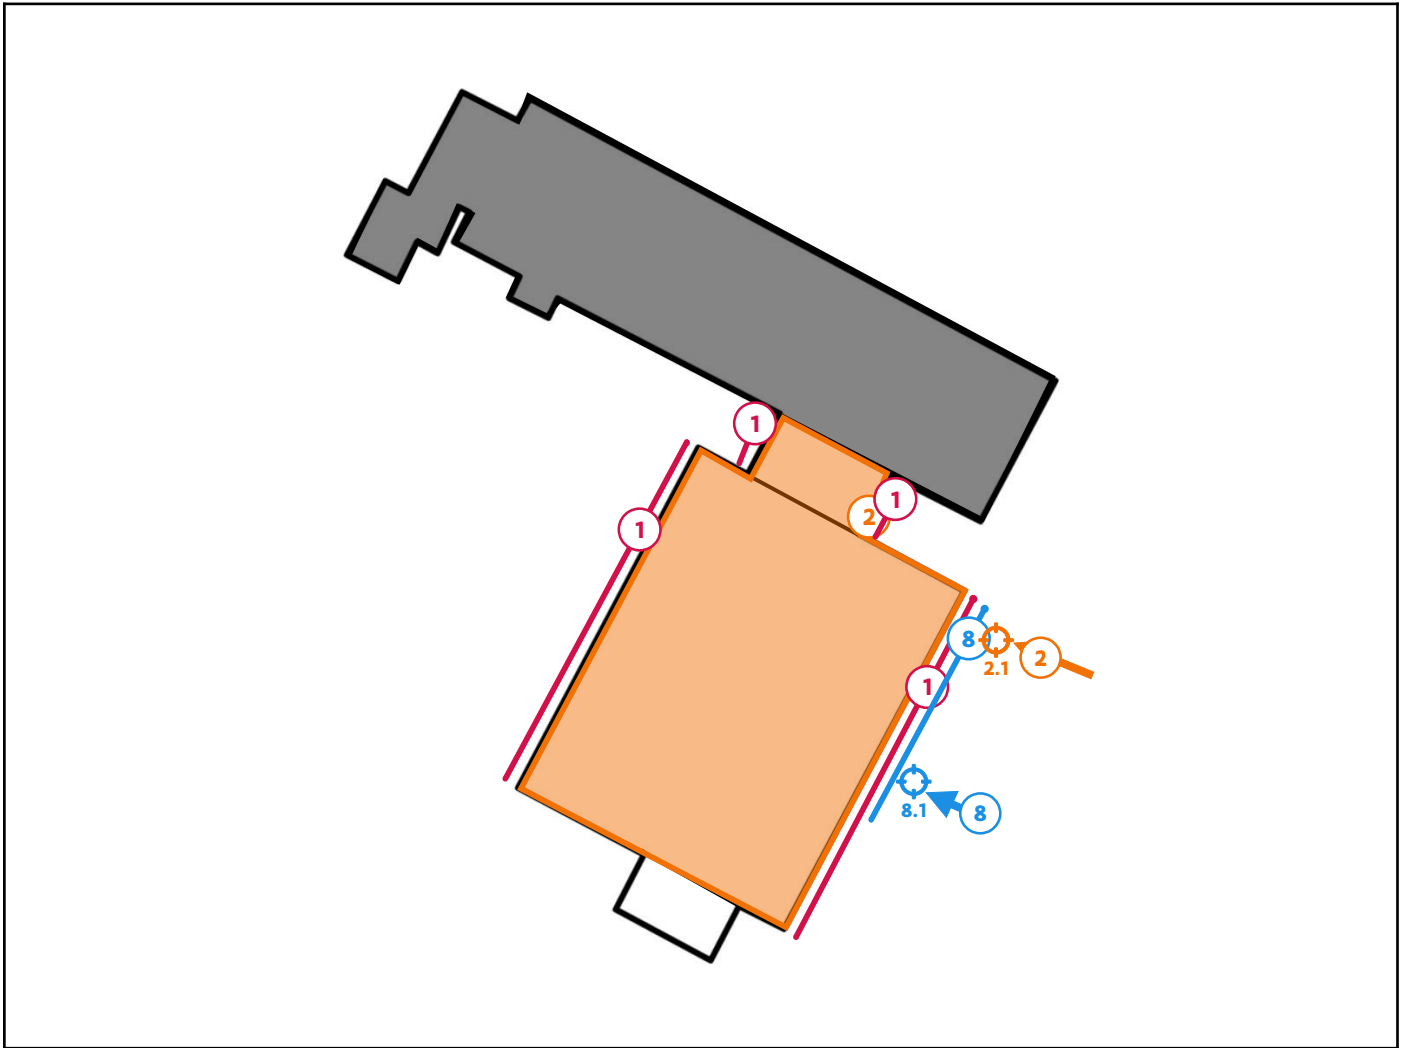
Plan 1.2: Dakplan

Beschrijving	Type	Actie
1. Sediment in dakgoot : gecontamineerd	Asbestmateriaal	Dringend verwijderen
2. Golfplaten dakbedekking	Asbestmateriaal	Verwijderen
2.1 Code: 1	Puntmonster	-
8. Aansluiting dak- muur : plaat	Geen asbest	-
8.1 Code: 2	Puntmonster	-

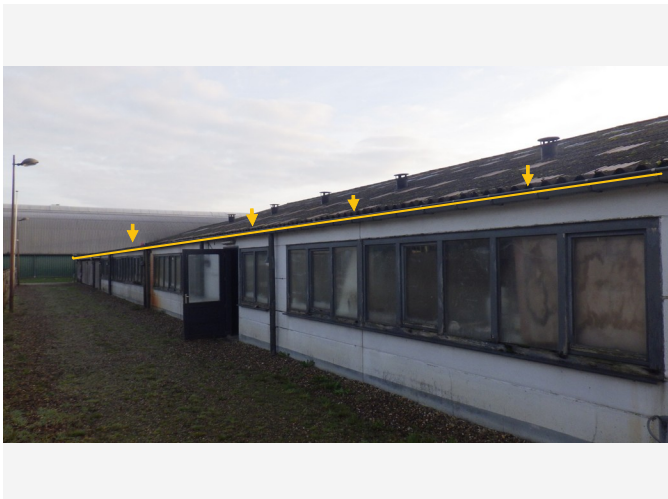
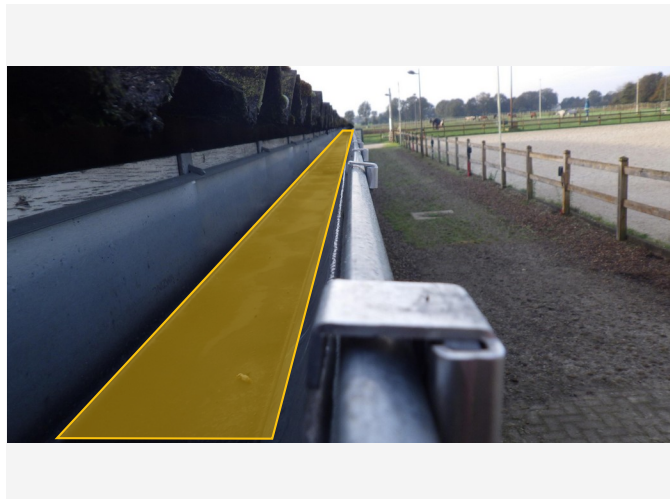
Fiche 1: Sediment in dakgoot : gecontamineerd

Asbestmateriaal - afvalstof

Het asbestmateriaal valt onder de mijlpaal van 2040.

Dringend verwijderen

Beschrijving	Sediment in dakgoot : gecontamineerd
Type afvalstof	Betreft resten (contaminatie) van verwerking of beschadiging
Type resten (contaminatie)	<ul style="list-style-type: none">• Stof, deeltjes < 4 mm, flinters, gruis (los, opliggend)
Besmette materialen	<ul style="list-style-type: none">• Sediment (dakgoot, afvoerbuï, regenwaterput, ...)
Bron van de resten	Asbesthoudende golfplaten dakbedekking .
Omgeving	Buiten
Primaire drager	Infrastructuur hemelwater (opvang en afvoer)
Gebondenheid resten	Niet hecht
Hoeveelheid (gewicht - aantal)	<ul style="list-style-type: none">• 20,00 kg - 1 stuk
Totaal gewicht	20,00 kg
Eenvoudig bereikbaar	Ja
Identificatiemethode	Vaststelling zonder monstername
Opmerking	Hoeveelheid is een schatting . We adviseren de bron van de vervuiling weg te nemen .

- Verwijder het asbestafval.

- Eenvoudige handelingen: mag via doe-het-zelf of door werknemer(s) met opleidingsattest eenvoudige handelingen

We adviseren de bron van de vervuiling weg te nemen .

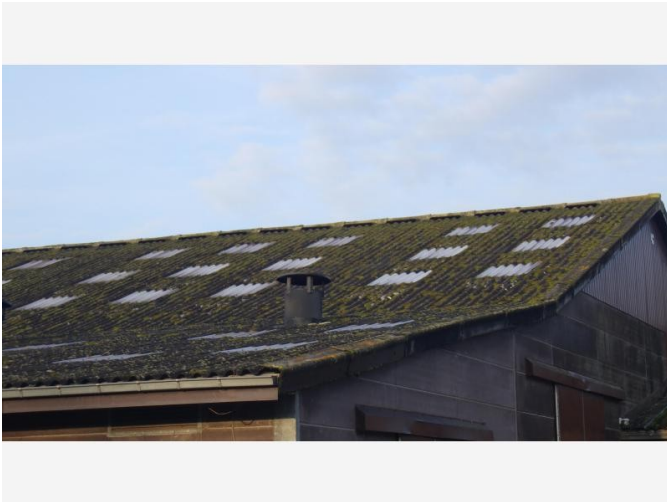
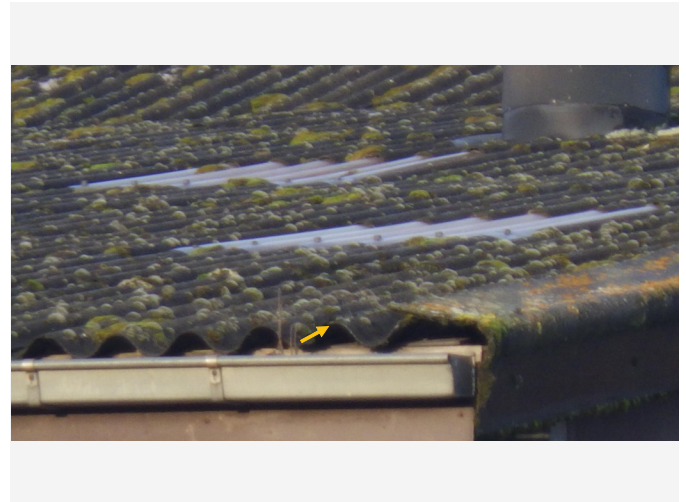
Het asbestmateriaal valt onder de mijlpaal van 2034.

Verwijderen

Eindbeoordeling materiaalrisico	Verhoogd materiaalrisico en/of verhoogde kans op vezelvrijgave
---------------------------------	--

Gebondenheid	Categorie 1: hechtgebonden in oorsprong
Asbestsoort (vezeltype)	Alleen chrysotiel
Asbestconcentratie	Laag (< 50%)
Afschermingsgraad van het gehele materiaal	Geheel of deels (ook) vrij aan de binnenlucht
Toestand van het materiaal	Matig beschadigd, matig verweerd

#	Type	Referentie	Resultaat
2.1	Puntmonster	1	Chrysotiel

Beschrijving	Golfplaten dakbedekking
Omgeving	Grenst aan binnen- en buitenlucht
Primaire drager	Schuin dak
Asbestmateriaal	Dak- en gevelbekleding - Golfplaat
Bindmiddel van asbestmateriaal	Cement
Gebondenheid op basis van bindmiddel	Hecht
Hoeveelheid (oppervlakte - aantal)	<ul style="list-style-type: none">• 2.700,00 m² - 1 stuk
Totale oppervlakte	2.700,00 m ²
Eenvoudig bereikbaar	Ja
Bevestigingswijze	<ul style="list-style-type: none">• Geschroefd
Identificatiemethode	Vaststelling met monstername
Destructieve handeling voor identificatie	Nee

- Zorg voor een veilig beheer. Vermijd het beschadigen van het asbestmateriaal. Controleer de toestand jaarlijks op wijzigingen.
- Scherm in afwachting van verwijdering het asbestmateriaal af van luchtstromingen en verstoring: bijvoorbeeld door het te verpakken, te fixeren, af te dekken, signalisatie - afbakening aan te brengen, ...
- Hemelwater dat afspoelt van asbestcement daken of gevels kan asbestdeeltjes bevatten. Gebruik het enkel voor gesloten circuits (bv. spoelen toiletten). Reinig na het vervangen van het dak of de gevel de dakgoten en regenwaterput of -ton om asbesthoudend sediment of slib te verwijderen

- Eenvoudige handelingen: enkel door erkend asbestverwijderaar
Het verwijderen van deze hoeveelheid asbesthoudende golfplaten adviseren we door een erkende asbestverwijderaar te laten uitvoeren .

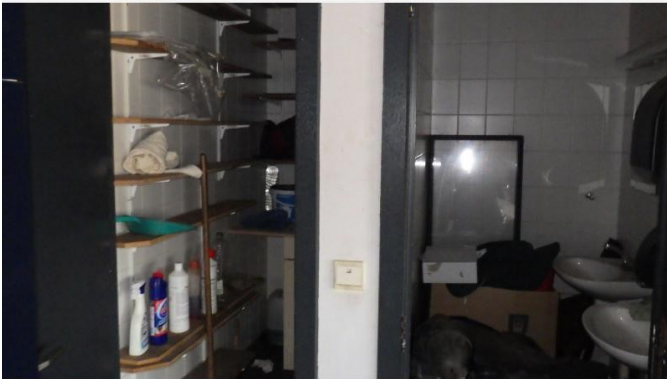
Identificatiemethode	Redelijk vermoeden
Primaire drager	Binnenwand
(Asbest)materiaal	In-situ afwerkingslagen - Lijm laag
Bindmiddel	Cement
Gebondenheid bindmiddel	Hecht

Alvorens de faïence te verwijderen adviseren we na te gaan of er asbesthoudende lijm werd gebruikt .

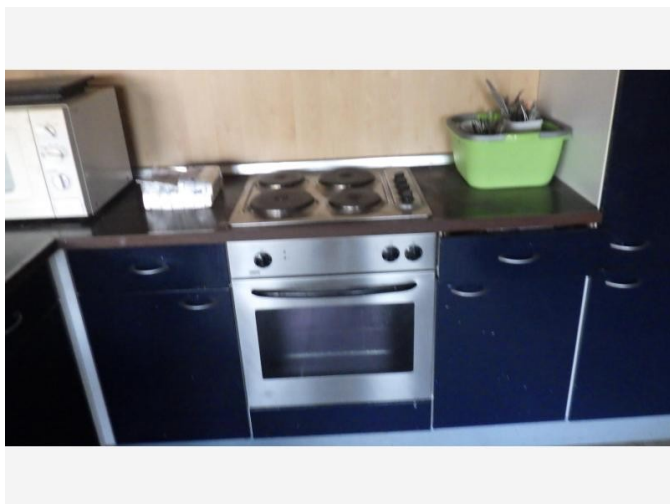
De elektrische kookplaat kan asbesthoudende onderdelen bevatten.

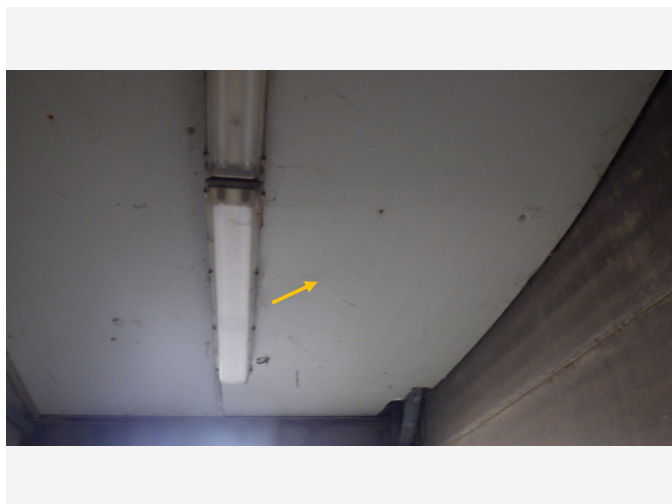
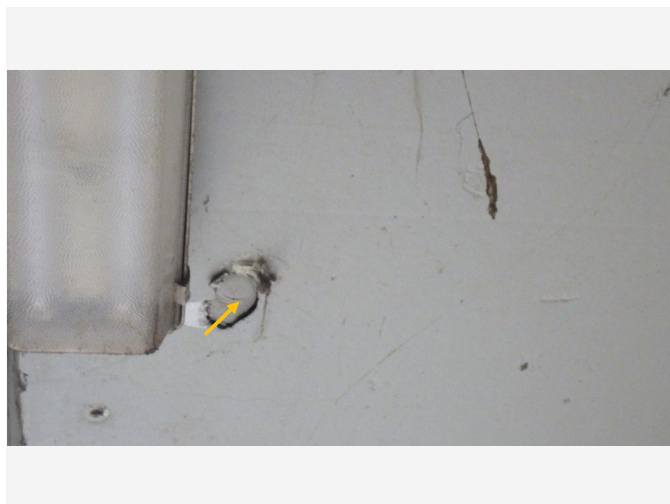
Fiche 5: Bekleding plafond

Geen asbest

#	Type	Referentie	Resultaat
5.1	Puntmonster	5	Geen asbest

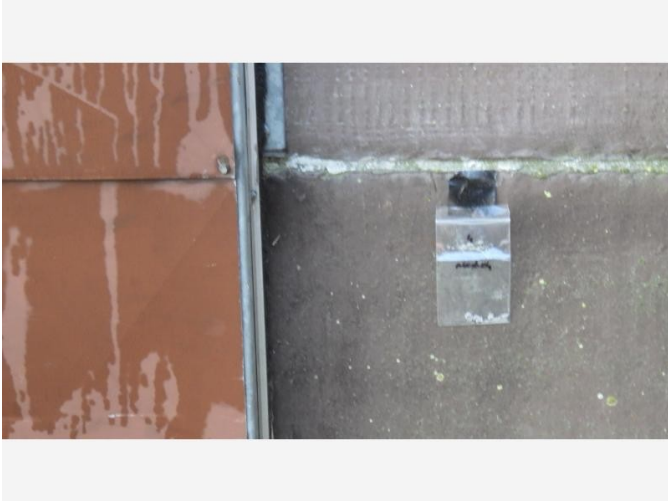
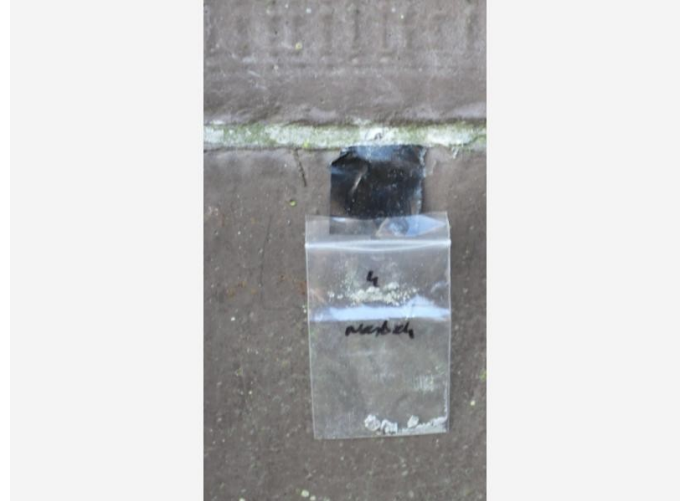
Fiche 6: Kit tussen gevelpanelen

Geen asbest

#	Type	Referentie	Resultaat
6.1	Mengmonster	4	Geen asbest

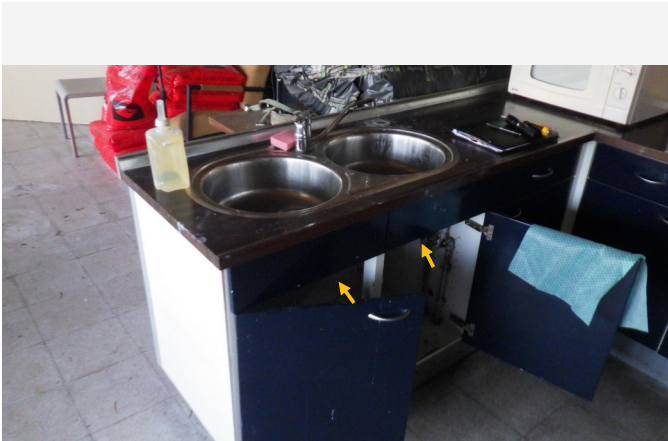
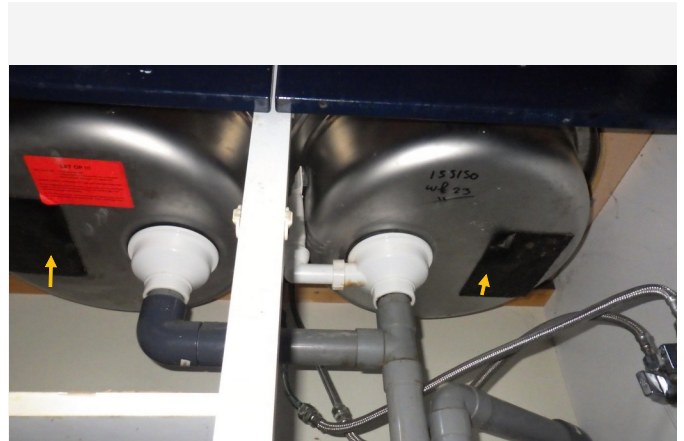
Geen asbest

#	Type	Referentie	Resultaat
7.1	Puntmonster	6	Geen asbest

Beschrijving	Keuken - uitgietbak : teerdoek
Omgeving	Binnen
Primaire drager	Inrichting (meubilair, ...)
Bindmiddel van materiaal	Bitumen (roofing, teer, asfalt)
Gebondenheid op basis van bindmiddel	Hecht
Hoeveelheid (gewicht - aantal)	<ul style="list-style-type: none">• 0,20 kg - 2 stuks
Totaal gewicht	0,40 kg
Identificatiemethode	Vaststelling met monstername
Destructieve handeling voor identificatie	Nee

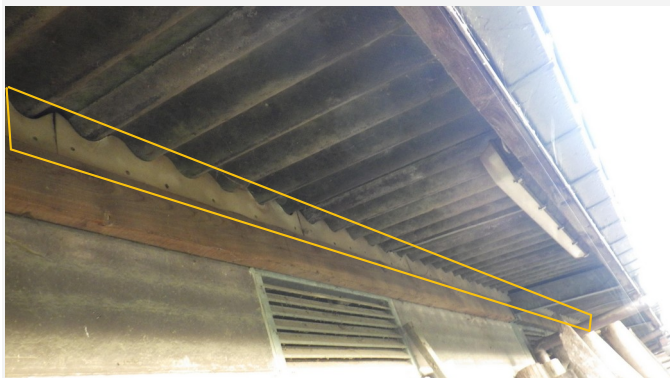
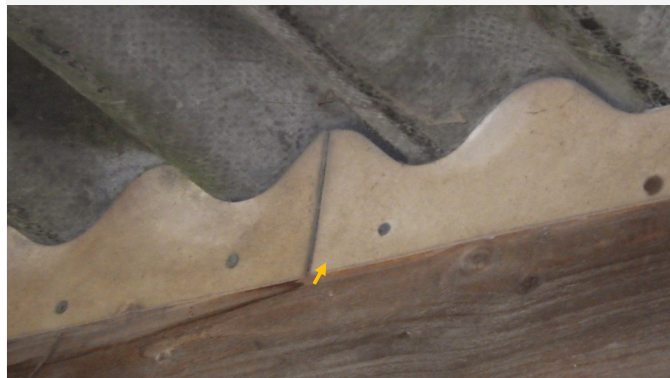
Fiche 8: Aansluiting dak- muur : plaat

Geen asbest

#	Type	Referentie	Resultaat
8.1	Puntmonster	2	Geen asbest

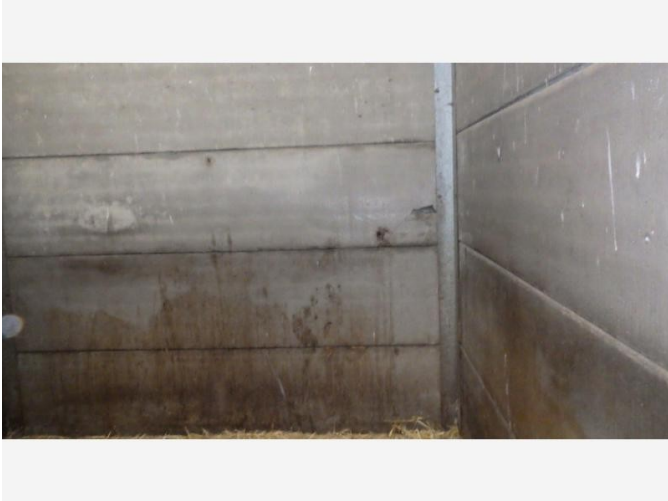
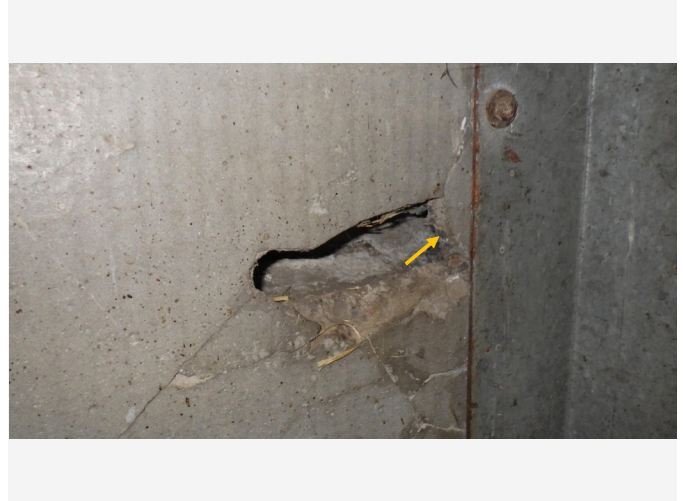
Fiche 9: Gevelpanelen

Geen asbest

#	Type	Referentie	Resultaat
9.1	Mengmonster	3	Geen asbest
