# Asbestinventarisatetest

Kasteelstraat 36, 3670 Oudsbergen

Attestnummer : 20260731-000123.000

**Niet-asbestveilig**

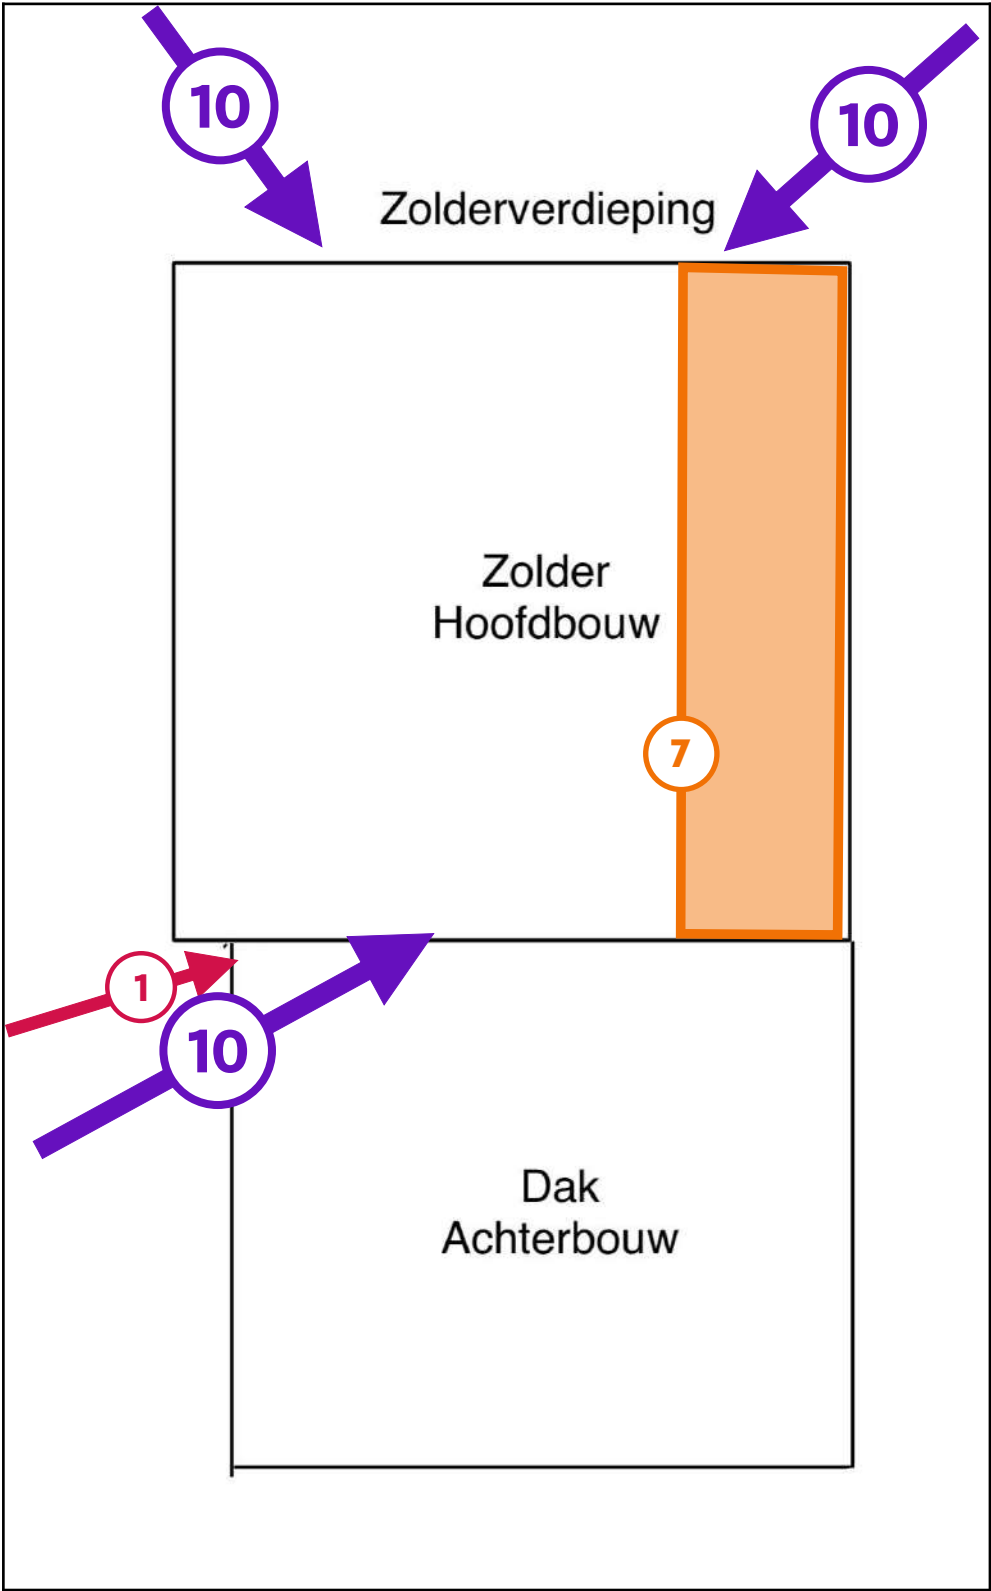
# Plan 1.8: Zolderverdieping

| 1. Schouwbus 'in open systeem' | Asbestmateriaal | Dringend verwijderen |
| 7. Onderdak cementplaat | Asbestmateriaal | Maatregelen nemen |
| 10. Binnenzijde en bovenzijde van de schouw | Beperking | - |

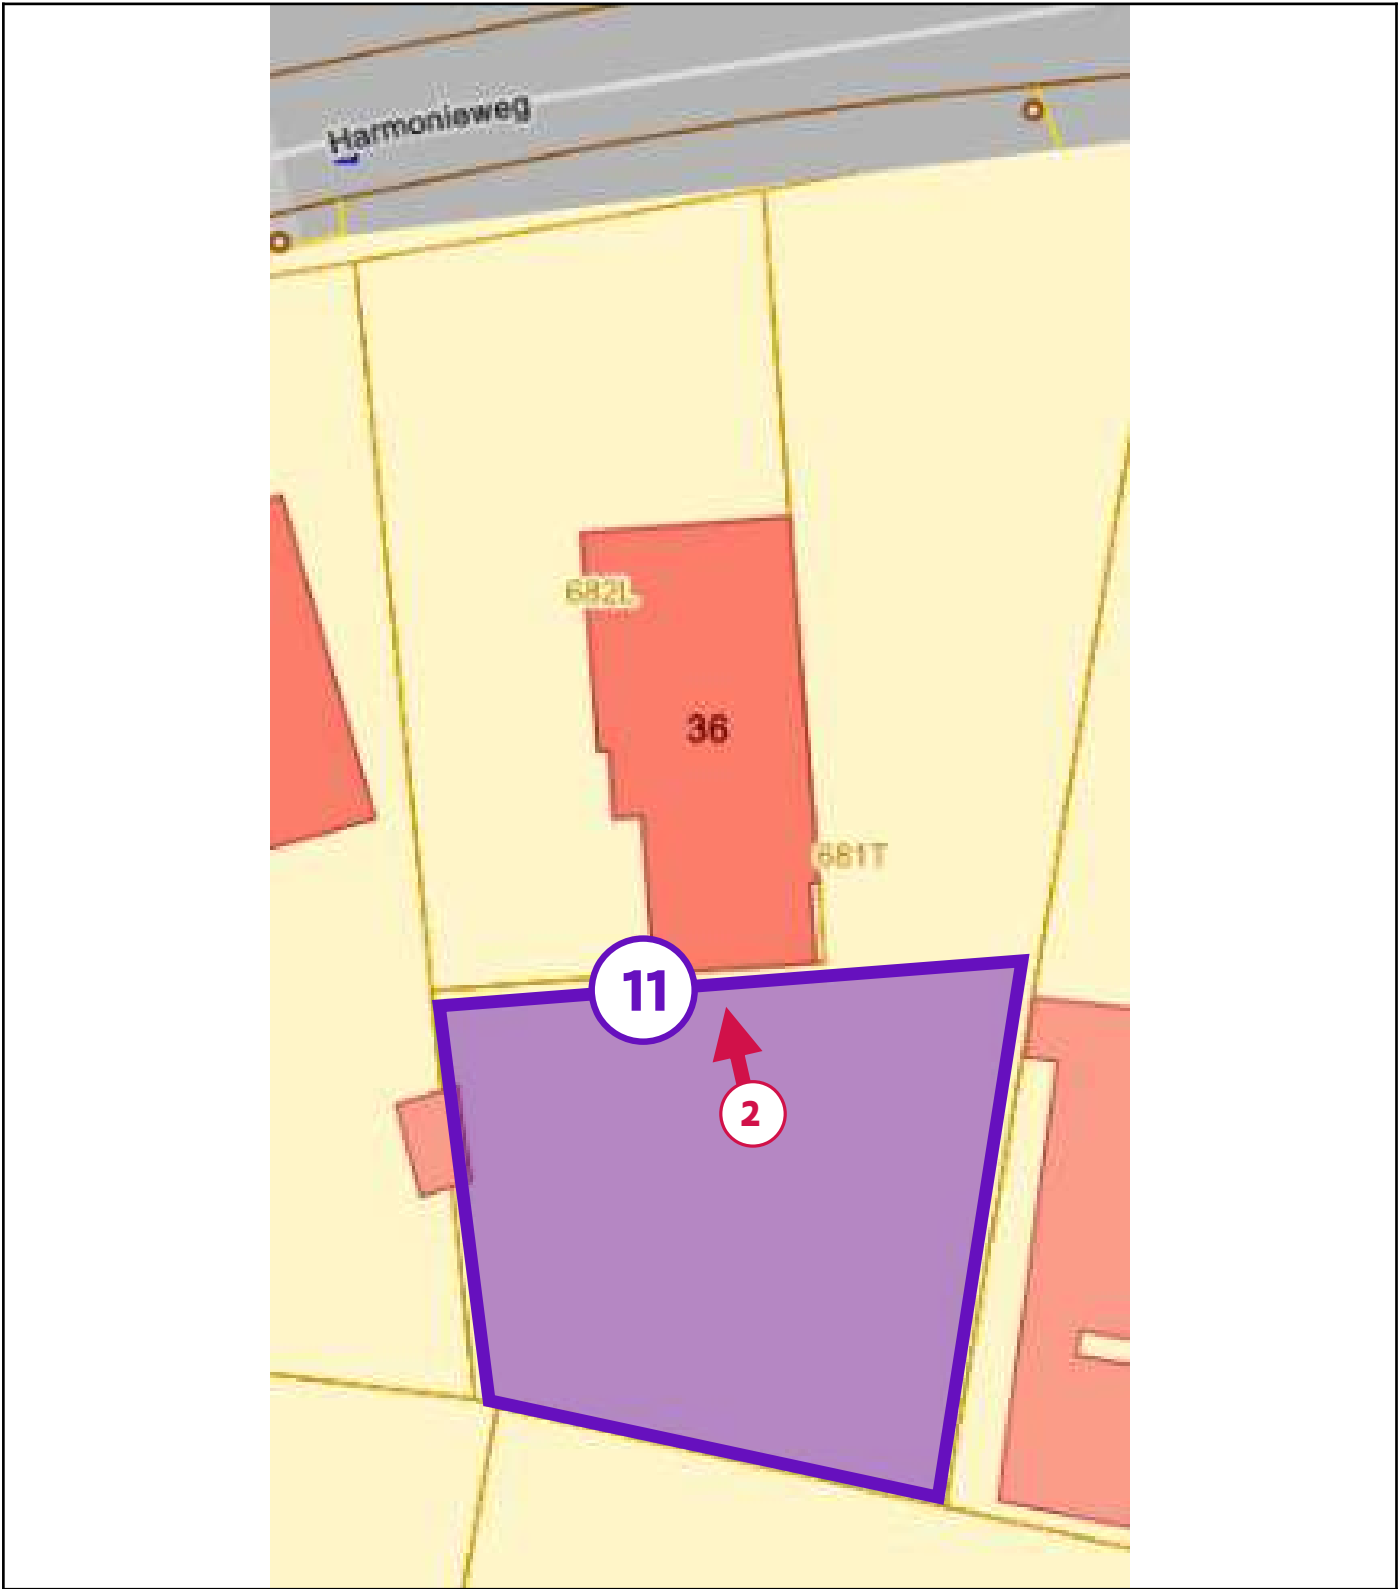
# Plan 2.1: Vaststellingen buiten de constructies

| 2. Afval golfplaten tuin | Asbestmateriaal | Dringend verwijderen |
| 11. Overwoekerde vegetatie | Beperking | - |

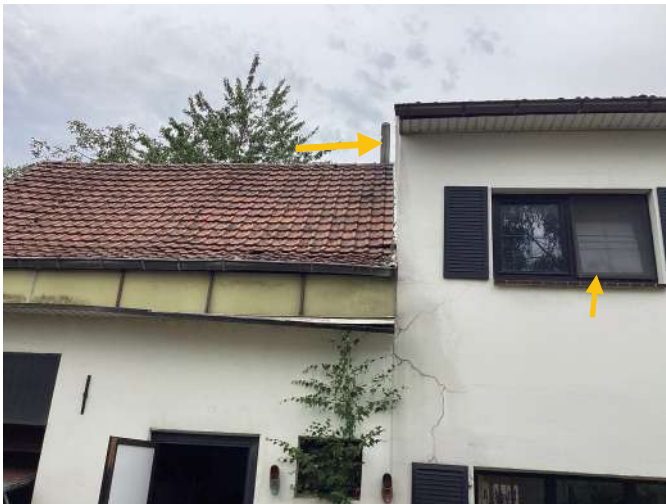
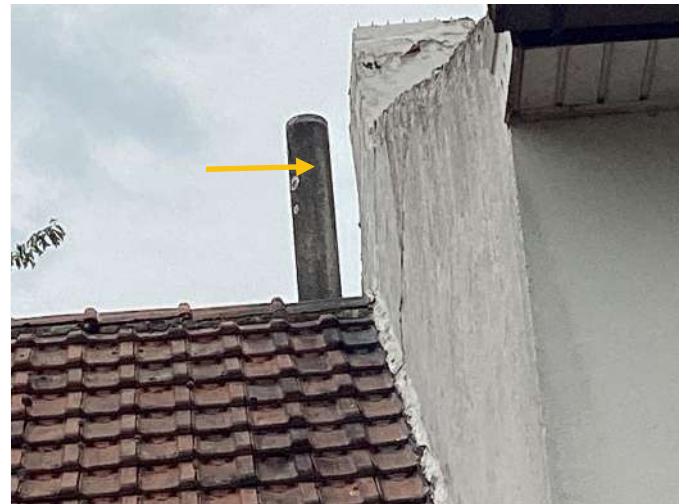
**Dringend verwijderen**

| Eindbeoordeling materiaalrisico | Hoog materiaalrisico en/of hoge kans op vezelvrijgave |

| Asbestsoort (vezeltype) | Crocidoliet aanwezig |
| Toestand van het materiaal | Matig beschadigd, matig verweerd |

| Beschrijving | Schouwbus 'in open systeem' |
| Opmerking | Schouwbus in een 'open systeem' wil zeggen dat er in het verlengde van deze schouwbus een (open)haard, kachel is aangesloten of gebruikt wordt als ventilatie. De hoeveelheid is een schatting. |

- Verwijder dit asbestmateriaal zo snel mogelijk. Volg de toestand goed op.

- De toepassingen dienen in zijn geheel, zonder te breken en zonder stofvorming, verdere vergruizing verwijderd te worden. Gebruik hiervoor een vernevelaar of fixeermiddel om het asbestmateriaal eerst te fixeren.

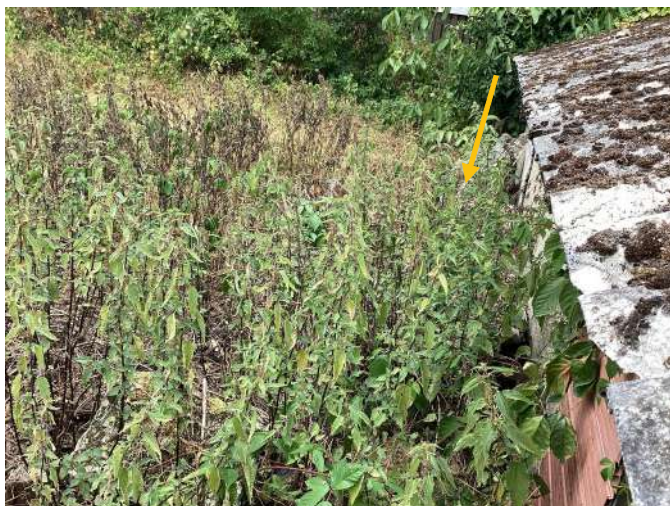
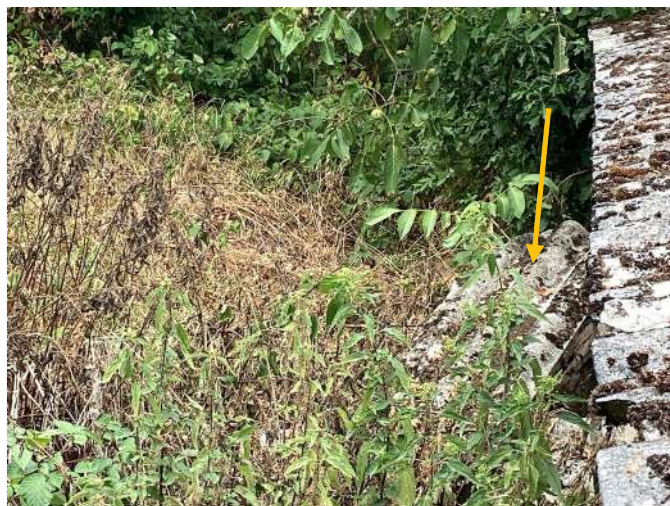
**Dringend verwijderen**

| Beschrijving | Afval golfplaten tuin |
| Hoeveelheid (gewicht - aantal) | <ul style="list-style-type: none"><li>• 10,00 kg - 3 stuks</li></ul> |

- Verwijder het asbestafval.

- De toepassingen dienen in zijn geheel, zonder te breken en zonder stofvorming, verdere vergruizing verwijderd te worden. Gebruik hiervoor fixeermiddel om het asbestmateriaal eerst te fixeren.

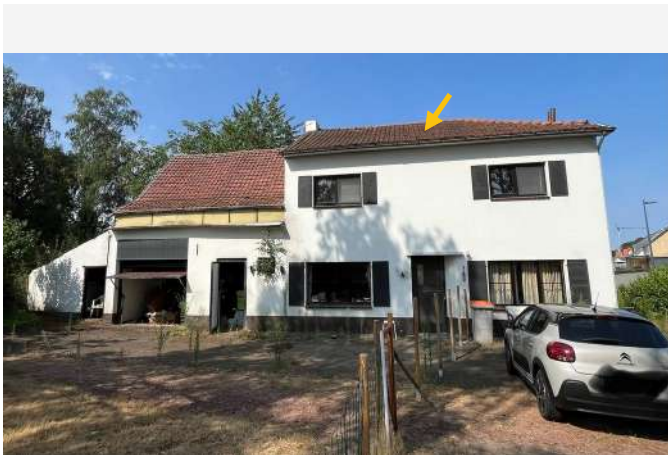
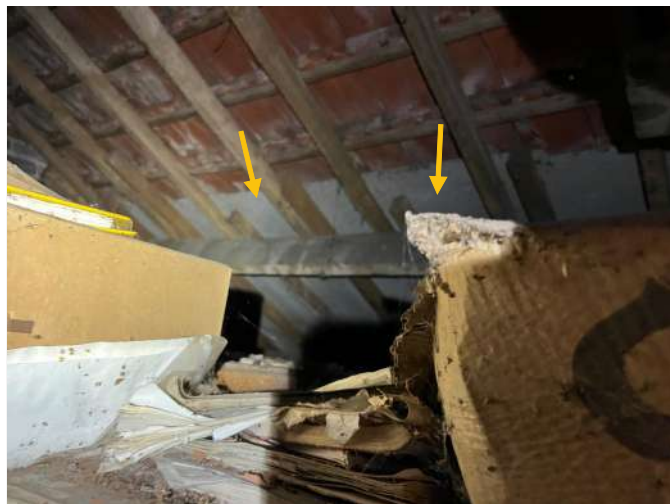
| Opmerking | <p>De hoeveelheid betreft een schatting.</p> <p>Staalname niet mogelijk, betreden van zolder te gevaarlijk wegens instortingsgevaar. Zolderluik opent niet volledig waardoor de hoeveelheid moeilijk te schatten was en het niet mogelijk was om de volledige zolder te inspecteren.</p> |

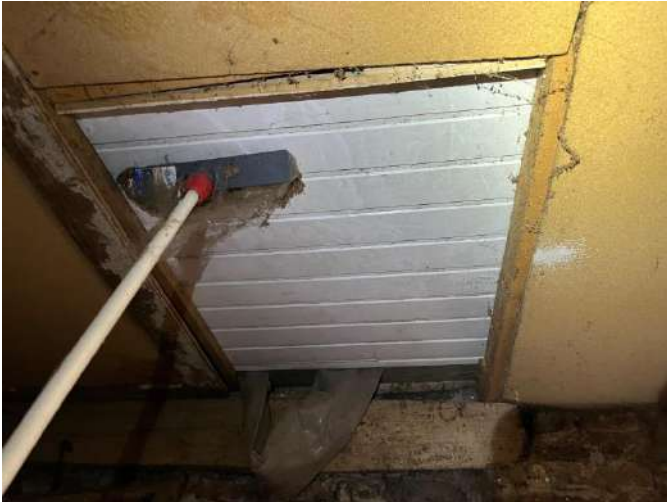
## Fiche 9: Zolder achterbouw niet toegankelijk, hoofdbouw gedeeltelijk

Beperking
