Asbestinventarisatetest

Leopold II-laan 124, 8000 Brugge

Attestnummer : 20241112-000028.000

Niet-asbestveilig

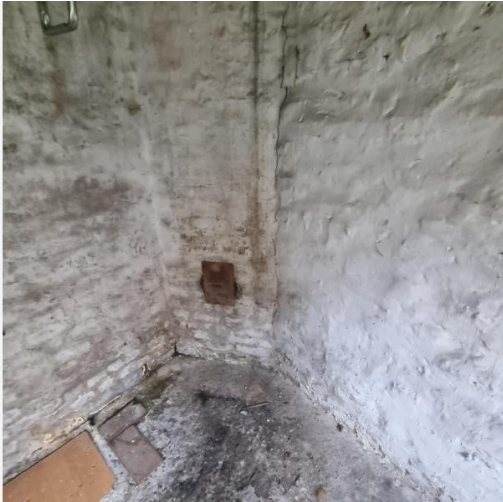
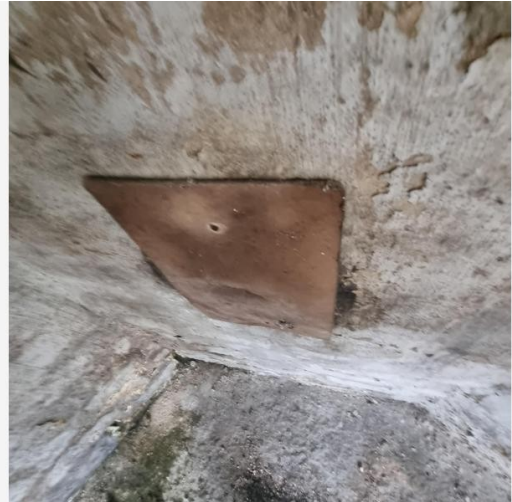
Het asbestmateriaal valt onder de mijlpaal van 2040.

Eindbeoordeling materiaalrisico	Verhoogd materiaalrisico en/of verhoogde kans op vezelvrijgave
---------------------------------	--

Gebondenheid	Categorie 1: hechtgebonden in oorsprong
Asbestsoort (vezeltype)	Crocidoliet aanwezig
Asbestconcentratie	Laag (< 50%)
Afschermingsgraad van het gehele materiaal	Geheel of deels (ook) vrij aan binnenluchtstromen
Toestand van het materiaal	Licht beschadigd, licht verweerd. Intact calciumsilicaatmateriaal of categorie III 'gebondenheid'

Beschrijving	Menuiserite plaat - afdekking opening schoorsteen
Omgeving	Grenst aan binnen- en buitenlucht
Primaire drager	Wandopening verticaal (raam, deur, ...)
Asbestmateriaal	Plaat, paneel, tablet - Type Menuiserite
Bindmiddel van asbestmateriaal	Cement
Gebondenheid op basis van bindmiddel	Hecht
Hoeveelheid (oppervlakte - dikte - aantal)	• 0,04 m ² - 0,30 cm - 1 stuk
Totaal volume	< 0,001 m ³
Eenvoudig bereikbaar	Ja
Bevestigingswijze	• Genageld, geniet
Identificatiemethode	Vaststelling zonder monstername
Destructieve handeling voor identificatie	Nee

- Verwijder dit asbestmateriaal zo snel mogelijk. Volg de toestand goed op.

- Eenvoudige handelingen: mag via doe-het-zelf of door werknemer(s) met opleidingsattest eenvoudige handelingen
Het plaatje is bevestigd met 1 nagel in de muur, haal de nagel uit de plaat zodat deze kan verwijderd worden. De plaat moet afgevoerd worden in een hermetisch afgesloten zak die voorzien is voor asbesthoudende materiaal. Deze recyclagepark moet voorzien worden voor hechtgebonden asbesttoepassing. Draag wel de beschermingsmiddelen, lees het volledige attest door om op een veilige manier te kunnen handelen.

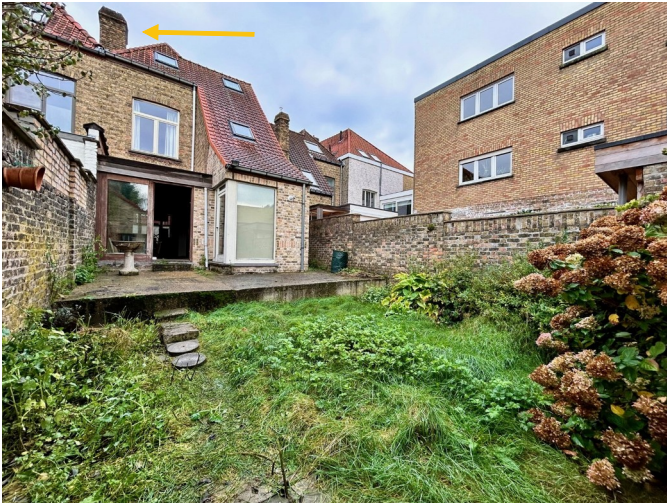
Situeringfoto

Reden: Het te onderzoeken materiaal situeert zich hoger dan 3,50 m te rekenen vanaf een veilige ondergrond

Uitleg van de asbestdeskundige: Het schoorsteen rookgaskanaal is niet te beoordelen. Aan de binnenzijde is de kachel aangesloten. Aan de buitenzijde is het hoger dan 3,5 meter om de schoorsteen te inspecteren. Het is niet zichtbaar of er een asbestverdachte rookgaskanaal aanwezig is in de schoorsteen.

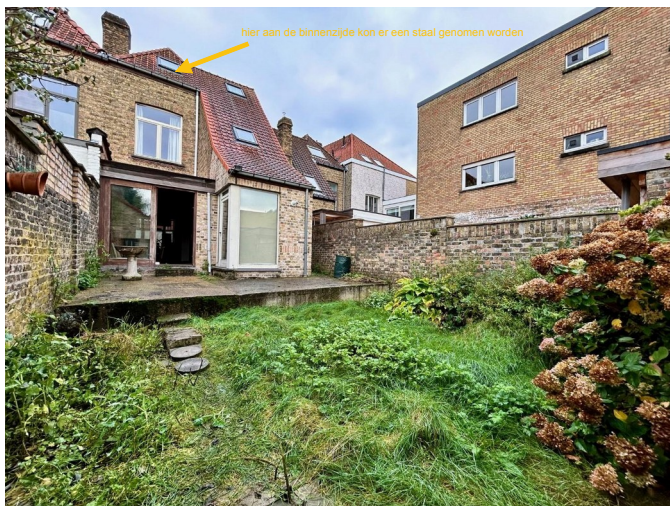
Situeringfoto

Reden: Er is geen volledige risicobeoordeling mogelijk

Uitleg van de asbestdeskundige: Er werd een staalgenomen bij de velux op de zolder maar er kon geen beoordeling gemaakt worden of het volledige dak werd vernieuwd? Het dak loopt door op de volledige achterzijde maar er kon via de dakpannen geen beoordeling gebeuren of stalen genomen worden. Er kon ook geen factuur worden voorgelegd. Vermoedelijk werd wel het volledige dak vernieuwd doordat je bij de achterzijde in de tuin geen verschil ziet in het dak, maar dit betekent niks.

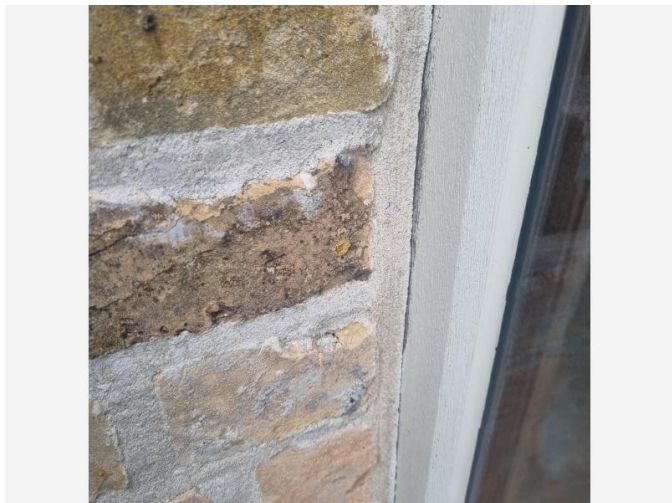
Fiche 4: Geen verdachte mastiek tussen raam en metselwerk - cementage

Er is geen verdachte mastiek aanwezig tussen de ramen en gevelmetselwerk.

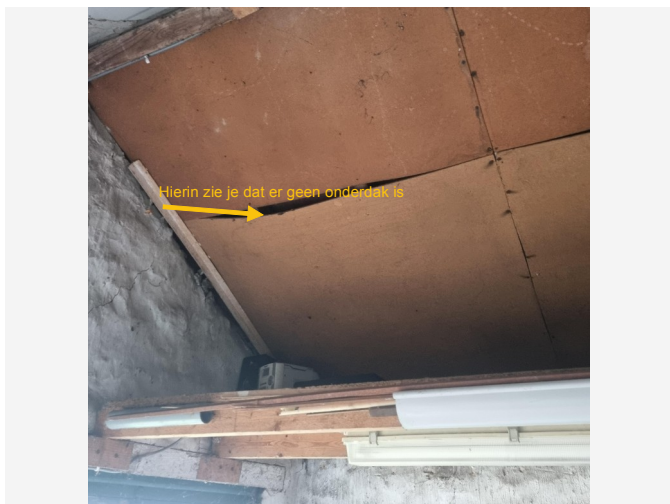
Geen onderdak aanwezig van de tuinberging

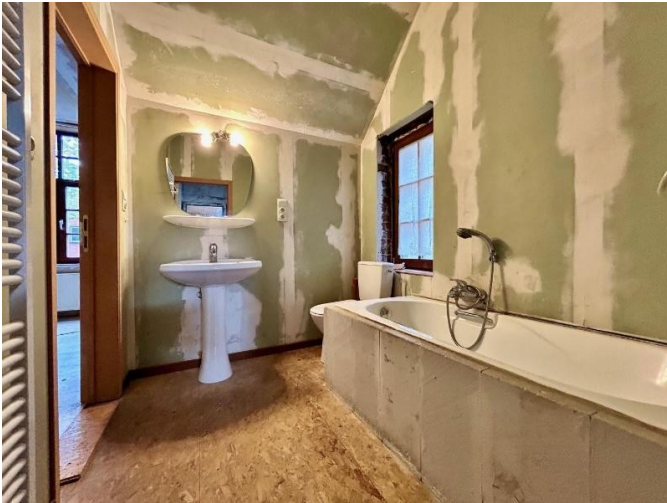
Het is niet zichtbaar of hier nog pleisterwerk aanwezig is onder het materiaal, dit is destructief onderzoek en niet noodzakelijk voor dit attest. Bij het constateren van oud pleisterwerk bij afname van het materiaal moet er eerst stalen genomen worden

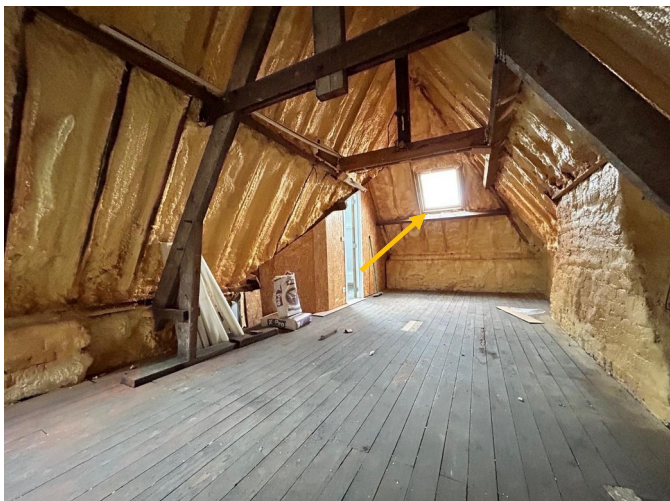
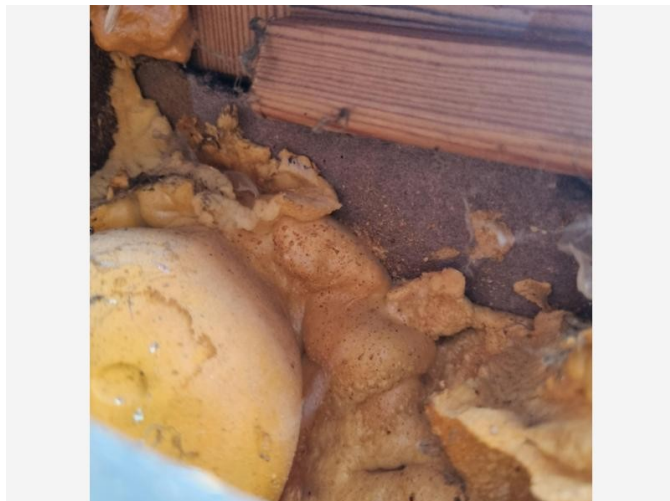
Fiche 7: Onderdak woning - staalname - stootvaste afscherming

Geen asbest

#	Type	Referentie	Resultaat
7.1	Puntmonster	MM03	Geen asbest

Beschrijving	Onderdak woning - staalname - stootvaste afscherming
Omgeving	Grenst aan binnen- en buitenlucht
Primaire drager	Schuin dak
Bindmiddel van materiaal	Cement
Gebondenheid op basis van bindmiddel	Hecht
Hoeveelheid (oppervlakte - dikte - aantal)	• 66,87 m ² - 0,30 cm - 1 stuk
Totaal volume	0,201 m ³
Identificatiemethode	Vaststelling met monstername
Destructieve handeling voor identificatie	Nee
Opmerking	Er werd een staal genomen bij het veluxraam bij de zolder, er kon op geen andere plaats staal genomen worden ter beoordeling of het volledige dak werd vernieuwd.

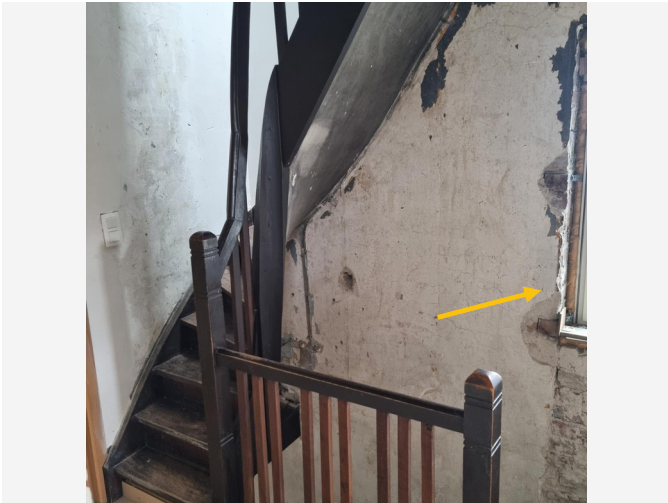
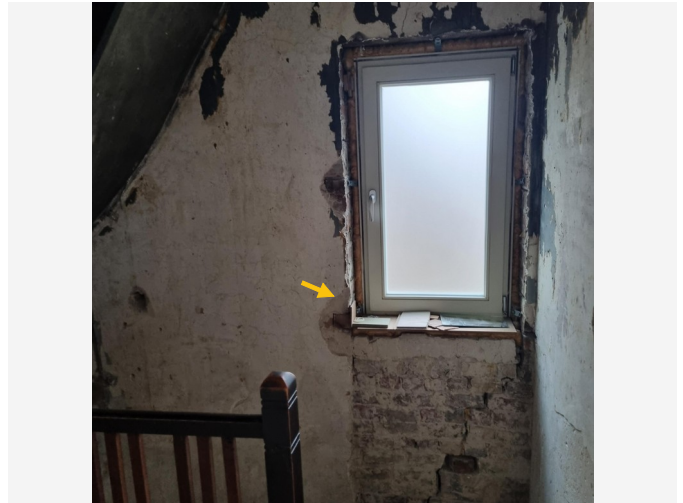
Geen asbest

#	Type	Referentie	Resultaat
8.1	Mengmonster	MM01	Geen asbest

Beschrijving	Pleisterwerk Muur
Omgeving	Binnen
Primaire drager	Binnenwand
Bindmiddel van materiaal	Gips - kalk
Gebondenheid op basis van bindmiddel	Niet-hechtgebonden
Hoeveelheid (oppervlakte - dikte - aantal)	• 99,00 m ² - 1,00 cm - 1 stuk
Totaal volume	0,99 m ³
Identificatiemethode	Vaststelling met monstername
Destructieve handeling voor identificatie	Nee
Opmerking	Hal: pleisterwerk aanwezig - staalname bij de trap naar 1ste verdiep verblijfsruimte: pleisterwerk aanwezig - staalname bij openhaard in de leefruimte natte ruimte: in badkamer voorzetwanden, in keuken pleisterwerk - staalname in de keuken Stooklokaal: cv ketel is aanwezig in de keuken, staalname met natte ruimte - geen aparte staalname

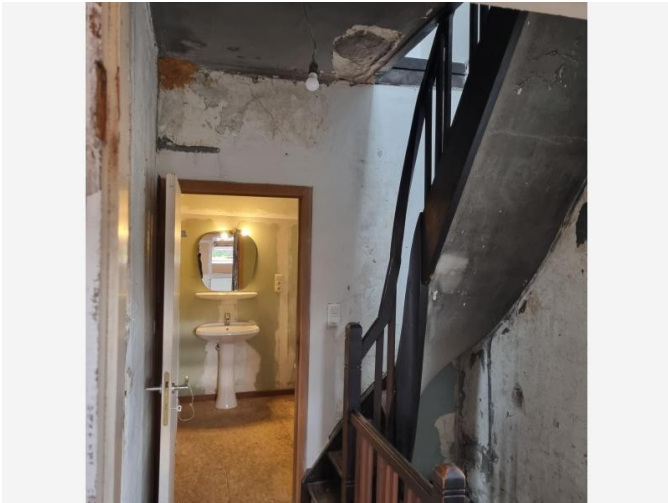
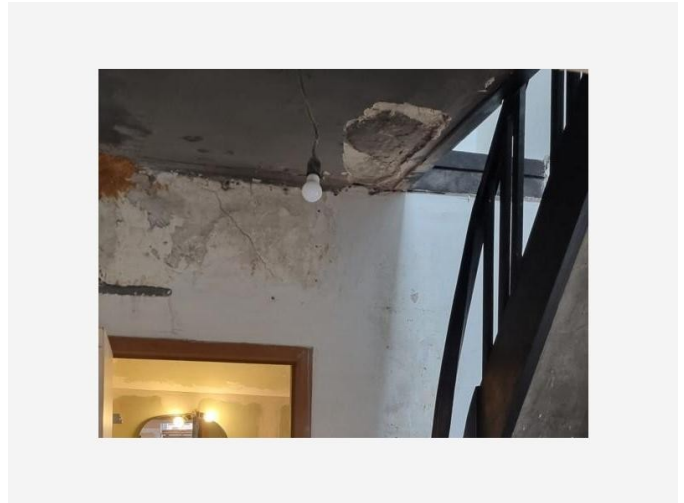
Fiche 9: Pleisterwerk Plafond

Geen asbest

#	Type	Referentie	Resultaat
9.1	Mengmonster	MM02	Geen asbest

Beschrijving	Pleisterwerk Plafond
Omgeving	Binnen
Primaire drager	Plafond
Bindmiddel van materiaal	Gips - kalk
Gebondenheid op basis van bindmiddel	Niet-hechtgebonden
Hoeveelheid (oppervlakte - dikte - aantal)	• 20,00 m ² - 1,00 cm - 1 stuk
Totaal volume	0,20 m ³
Identificatiemethode	Vaststelling met monstername
Destructieve handeling voor identificatie	Nee
Opmerking	Enkel bij de hal ter hoogte van het eerste verdiep en stukje gelijkvloers voor de verblijfsruimte.

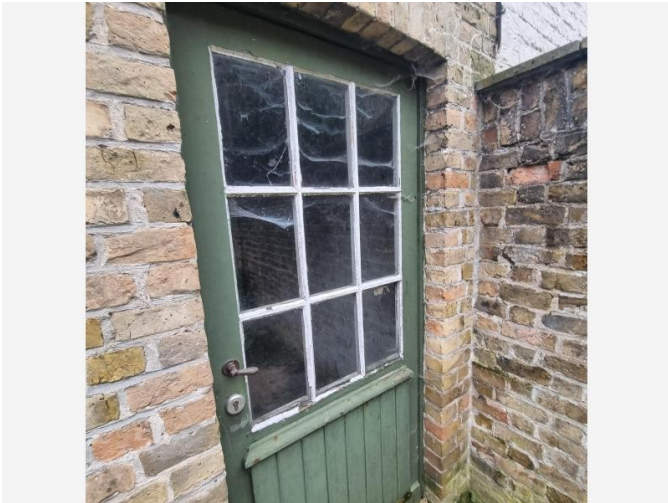
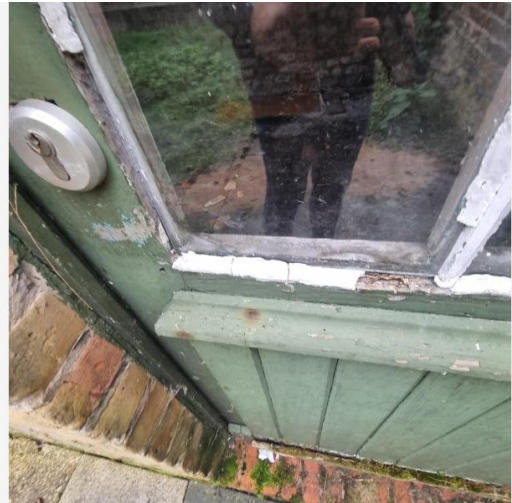
Geen asbest

#	Type	Referentie	Resultaat
10.1	Puntmonster	MM04	Geen asbest

Beschrijving	Mastiek Beglazing Tuinberging
Omgeving	Buiten
Primaire drager	Wandopening verticaal (raam, deur, ...)
Bindmiddel van materiaal	Kitten, mastiek, pasta
Gebondenheid op basis van bindmiddel	Hecht
Hoeveelheid (gewicht - aantal)	<ul style="list-style-type: none">• 0,04 kg - 1 stuk
Totaal gewicht	0,04 kg
Identificatiemethode	Vaststelling met monstername
Destructieve handeling voor identificatie	Nee
Opmerking	Er is enkel verdachte beglazing mastiek bij de tuinberging
