# Asbestinventarisatetest

Hoveniersstraat 9, 8500 Kortrijk

Attestnummer : 20231019-000375.000

Uitgegeven op : 19.10.2023

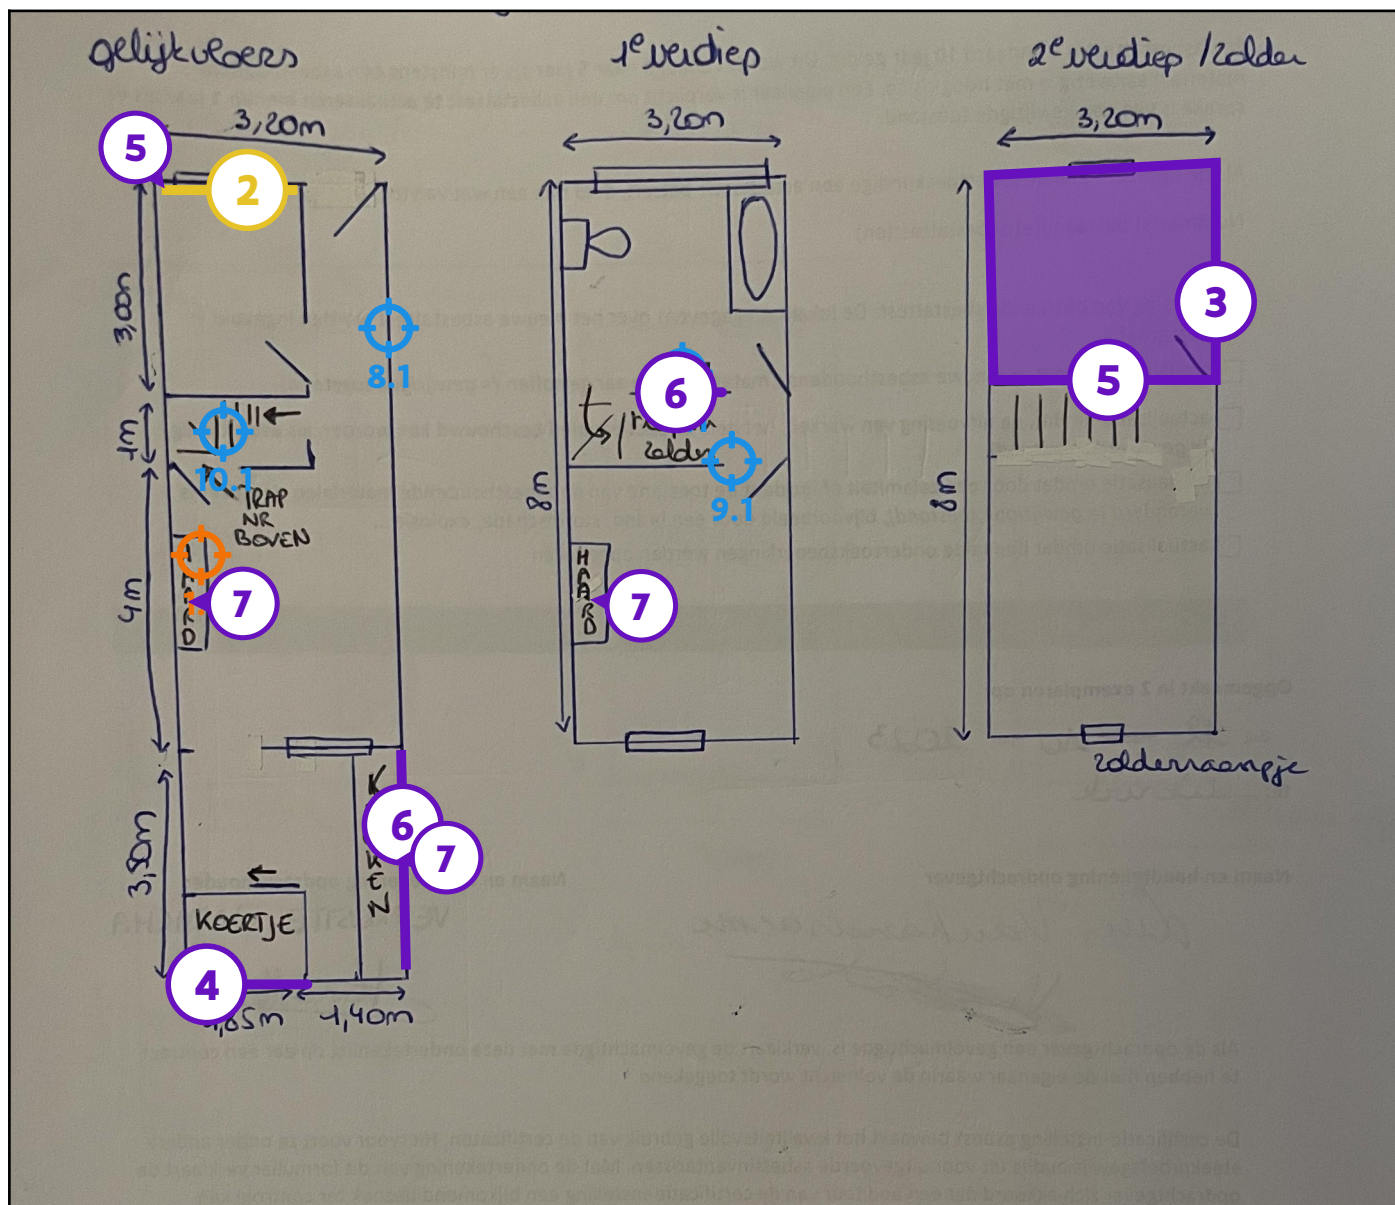
# Plan 1.1: Hoveniersstraat9

Beschrijving	Type	Actie
1. Achterwand haard	Asbestmateriaal	Verwijderen
1.1 Code: 2351120-05	Puntmonster	-
2. wand kamer gelijkvloers voorraan	Asbestmateriaal	Zorgvuldig beheren
3. Zolderruimte	Beperking	-
4. Dekstenen	Advies	-

5. wand in de hoek en tussenwand op de zolder	Advies	-
6. faiencetegels badkamer/ keuken	Advies	-
7. valse wand haard + dampkap	Advies	-
8. Pleister wand	Geen asbest	-
8.1 Code: 2351120-02	Puntmonster	-
9. Vloerbekleding boven	Geen asbest	-
9.1 Code: 2351120-03	Puntmonster	-
10. Pleister plafond	Geen asbest	-
10.1 Code: 2351120-01	Puntmonster	-
11. verf badkamer	Geen asbest	-
11.1 Code: 2351120-04	Puntmonster	-

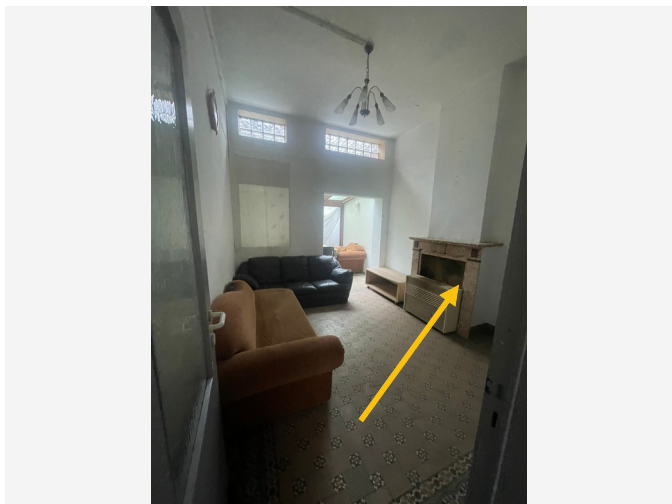
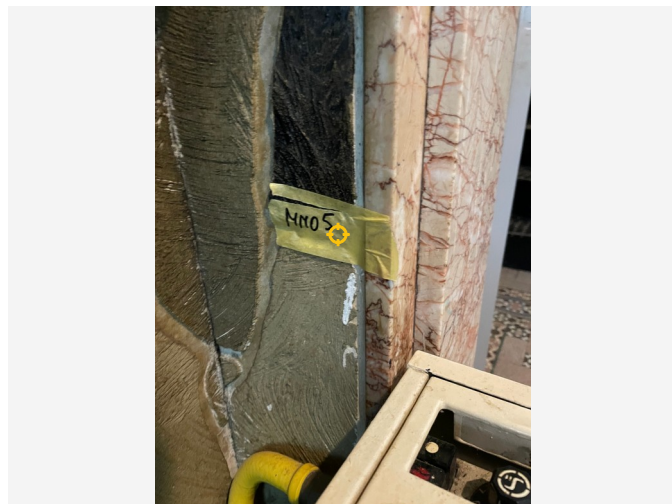
Overzichtsfoto

Detailfoto

Het asbestmateriaal valt onder de mijlpaal van 2040.

Eindbeoordeling materiaalrisico	Verhoogd materiaalrisico en/of verhoogde kans op vezelvrijgave
Opmerking	De achterwand is niet meer in originele staat. Deze vertoont al schade aan de zijkanten. Er zijn al stukjes die loskomen.

Gebondenheid	Categorie 1: hechtgebonden in oorsprong
Asbestsoort (vezeltype)	Alleen chrysotiel
Asbestconcentratie	Laag (< 50%)
Afschermingsgraad van het gehele materiaal	Geheel of deels (ook) vrij aan binnenluchtstromen
Toestand van het materiaal	Matig beschadigd, matig verweerd

#	Type	Referentie	Resultaat
1.1	Puntmonster	2351120-05	Chrysotiel

Beschrijving	Achterwand haard
Omgeving	Binnen
Primaire drager	Wand vrijstaand (scheidingsmuur, ...)
Asbestmateriaal	Rookgaskanaal

Verwijderen

- Zorg voor een veilig beheer. Vermijd het beschadigen van het asbestmateriaal. Controleer de toestand jaarlijks op wijzigingen.
- Verwijder dit asbestmateriaal zo snel mogelijk. Volg de toestand goed op.

- Eenvoudige handelingen: mag via doe-het-zelf of door werknemer(s) met opleidingsattest eenvoudige handelingen  
Met enige voorzichtigheid en met respect voor PBM (persoonlijke beschermingsmaatregelen) kan men dit zelf verwijderen.

Fixeer voor verwijdering en voorkom vrijkomen van asbestvezels!

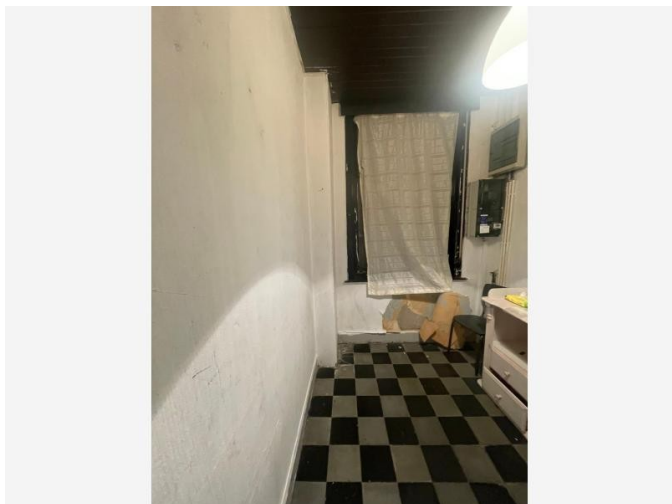
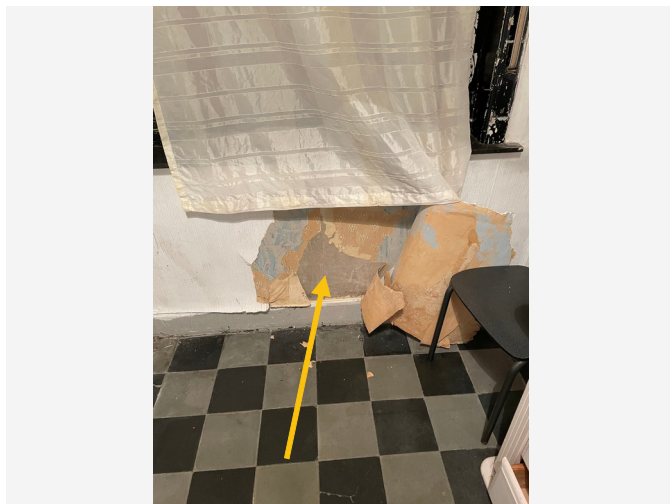
Overzichtsfoto

Detailfoto

Het asbestmateriaal valt onder de mijlpaal van 2040.

Eindbeoordeling materiaalrisico	Laag materiaalrisico en/of verlaagde kans op vezelvrijgave
Opmerking	Het behang is niet meer compleet waardoor de platen deels vrij zijn aan de binnenluchtstromen.

Beschrijving	wand kamer gelijkvloers voorraan
Omgeving	Binnen
Primaire drager	Binnenwand
Asbestmateriaal	Plaat, paneel, tablet - Type Menuiserite
Bindmiddel van asbestmateriaal	Cement
Gebondenheid op basis van bindmiddel	Hecht
Hoeveelheid (oppervlakte - dikte - aantal)	• 3,20 m <sup>2</sup> - 2,00 cm - 1 stuk
Totaal volume	0,064 m <sup>3</sup>
Eenvoudig bereikbaar	Ja

Zorgvuldig beheren

- Zorg voor een veilig beheer. Vermijd het beschadigen van het asbestmateriaal. Controleer de toestand jaarlijks op wijzigingen.

- Eenvoudige handelingen: mag via doe-het-zelf of door werknemer(s) met opleidingsattest eenvoudige handelingen  
Deze platen kan u zelf verwijderen mits u rekening houdt dat u PBM gebruikt en dat u het te verwijderen materiaal fixeert, verwijdert zonder beschadigen en dubbelverpakt (als asbesthoudend materiaal) wegbrengt naar containerpark.

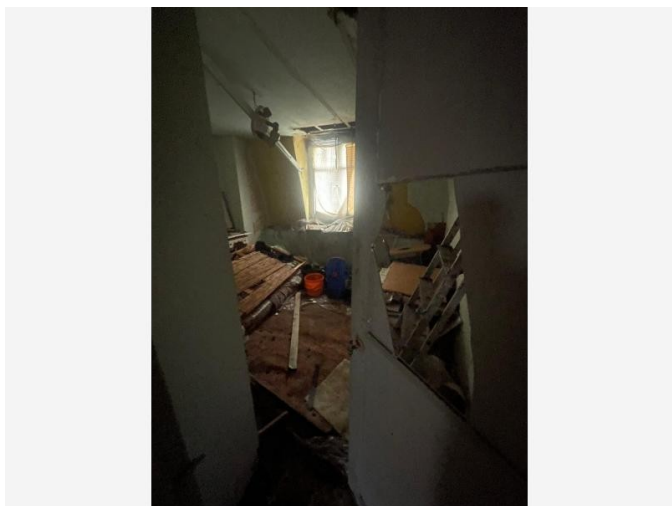
Situeringfoto

**Reden:** Materiaal in opslag

**Uitleg van de asbestdeskundige:** De helft van de zolder stond vol met materiaal, waardoor hier geen onderzoek werd gedaan.

Houd rekening dat hier asbesthoudende materialen kunnen liggen/staan.

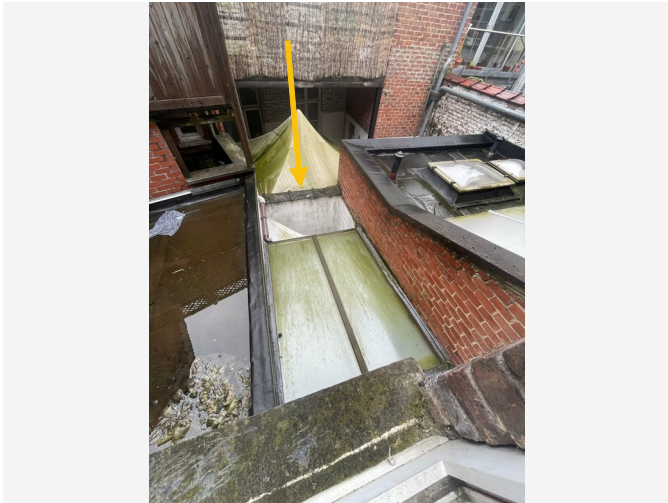
Vrije foto

Op de grens met de achterbuur liggen 3 dekstenen.

Deze kunnen mogelijk asbesthoudend zijn.

Identificatiemethode	Redelijk vermoeden
Primaire drager	Wand vrijstaand (scheidingsmuur, ...)
(Asbest)materiaal	Deksteen, muurkap - Hol
Bindmiddel	Cement
Gebondenheid bindmiddel	Hecht

Houd hier rekening mee !

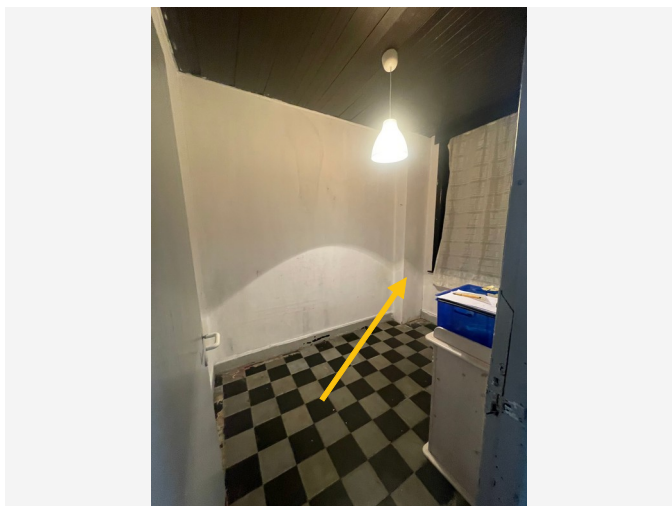
Vrije foto

In de kamer voor in het huis (op de gelijkvloers) en op zolder worden stielwanden gebruikt. Ze klinken 'hol' waardoor de kans bestaat dat deze asbesthoudend zijn!

Identificatiemethode	Redelijk vermoeden
Primaire drager	Binnenwand
(Asbest)materiaal	Plaat, paneel, tablet - Type Menuiserie
Bindmiddel	Cement
Gebondenheid bindmiddel	Hecht

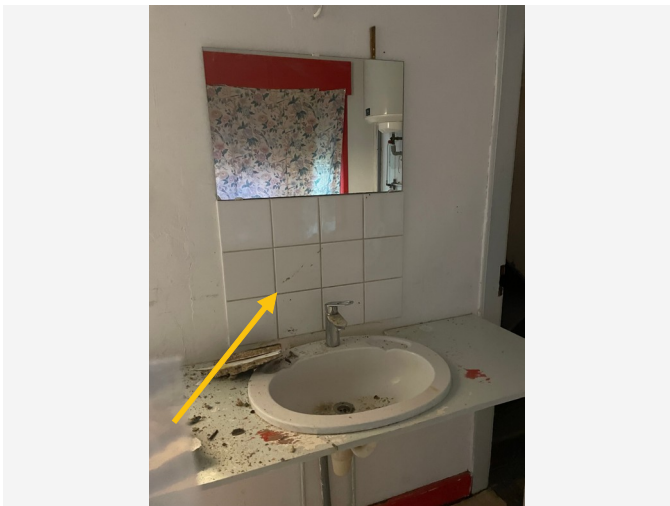
Vrije foto

Er bevinden zich faiencetegels boven de lavabo in de badkamer en in de keuken.

Deze (+ lijm) kunnen asbesthoudend zijn.

Identificatiemethode	Redelijk vermoeden
Primaire drager	Inrichting (meubilair, ...)
(Asbest)materiaal	Prefab - afwerking - Tegel
Bindmiddel	Lijm
Gebondenheid bindmiddel	Hecht

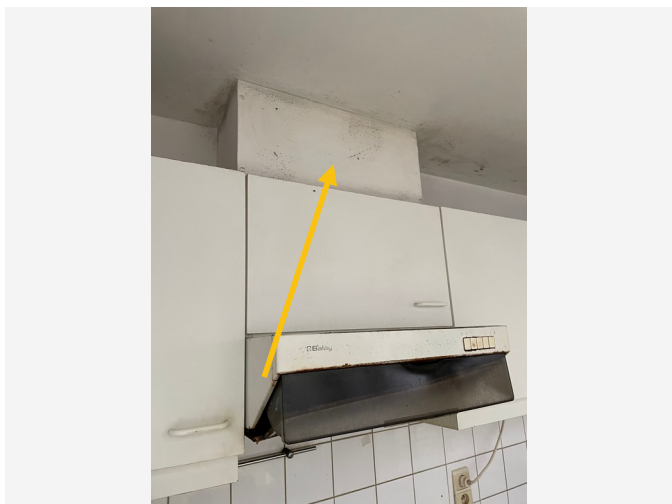
Vrije foto

De wand boven de haard en de afvoer voor de dampkap kunnen mogelijk bestaan uit asbesthoudende platen. Houd hier rekening mee bij de verwijdering.

Identificatiemethode	Redelijk vermoeden
Primaire drager	Binnenwand
(Asbest)materiaal	Plaat, paneel, tablet - Type Menuiserie
Bindmiddel	Cement
Gebondenheid bindmiddel	Hecht

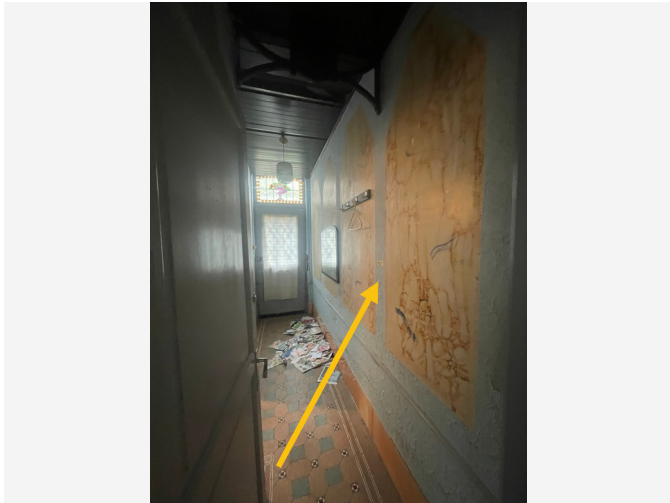
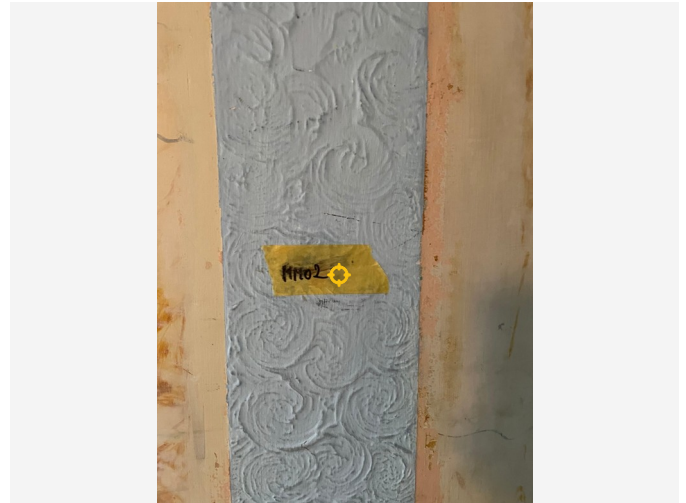
Geen asbest

#	Type	Referentie	Resultaat
8.1	Puntmonster	2351120-02	Geen asbest

Beschrijving	Pleister wand
Omgeving	Binnen
Primaire drager	Binnenwand
Bindmiddel van materiaal	Gips - kalk

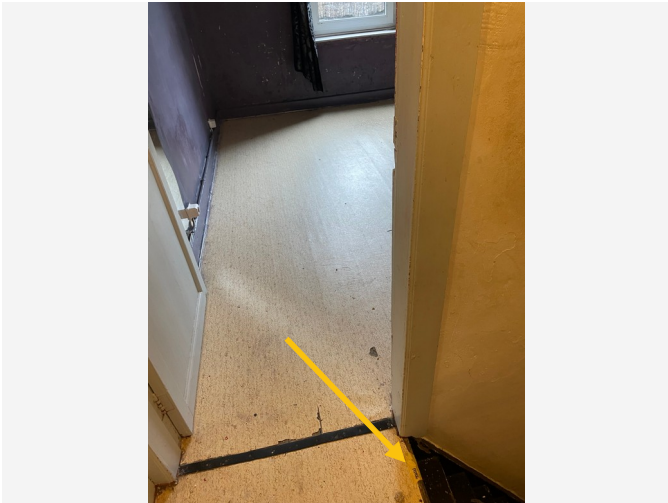
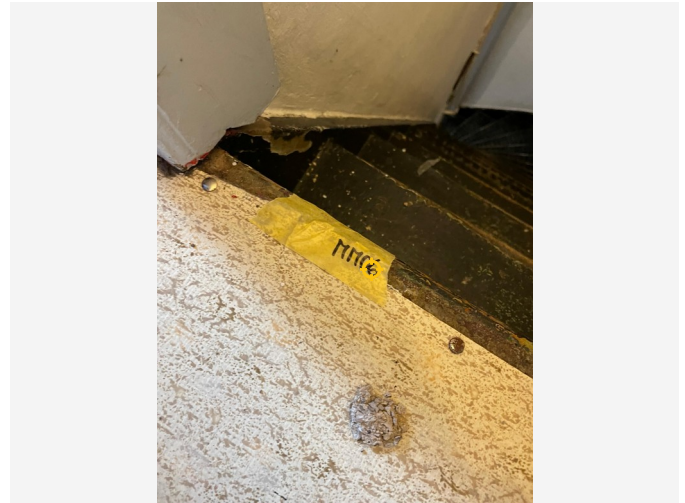
# Fiche 9: Vloerbekleding boven

Geen asbest

#	Type	Referentie	Resultaat
9.1	Puntmonster	2351120-03	Geen asbest

Beschrijving	Vloerbekleding boven
Omgeving	Binnen
Primaire drager	Vloer
Bindmiddel van materiaal	Lijm

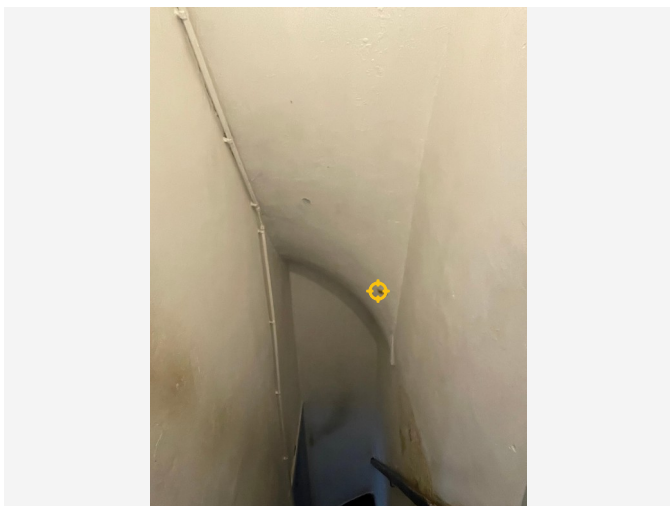
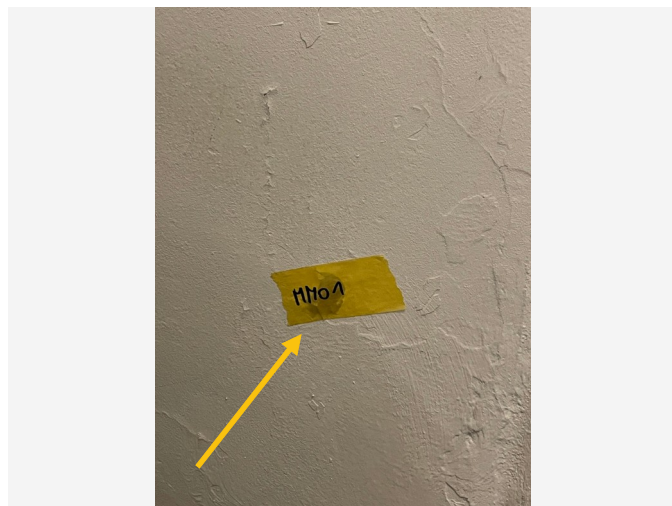
Geen asbest

#	Type	Referentie	Resultaat
10.1	Puntmonster	2351120-01	Geen asbest

Beschrijving	Pleister plafond
Omgeving	Binnen
Primaire drager	Plafond
Bindmiddel van materiaal	Gips - kalk

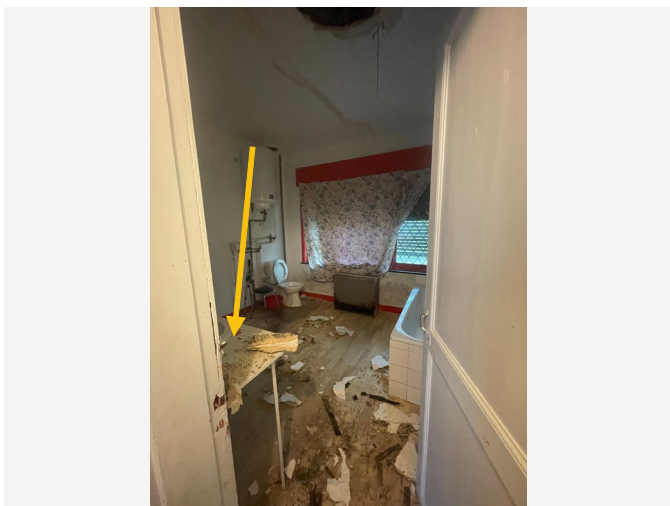
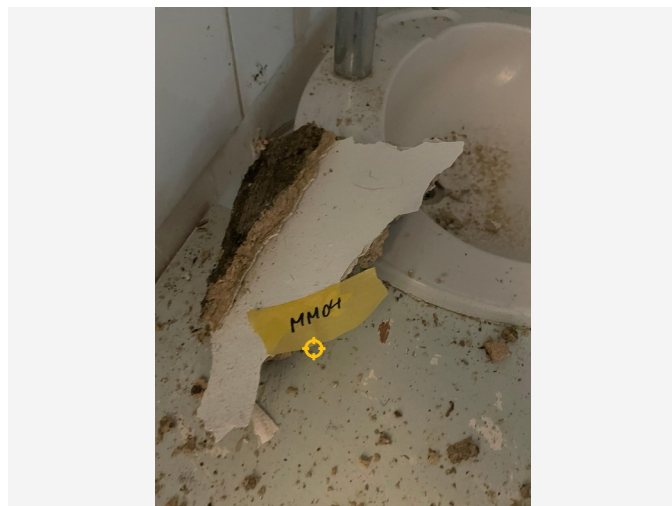
Geen asbest

#	Type	Referentie	Resultaat
11.1	Puntmonster	2351120-04	Geen asbest

Beschrijving	verf badkamer
Omgeving	Binnen
Primaire drager	Binnenwand
Bindmiddel van materiaal	Lijm
