Asbestinventarisatetest

Herdersstraat 23, 8500 Kortrijk

Attestnummer : 20231021-000119.000

Niet-asbestveilig

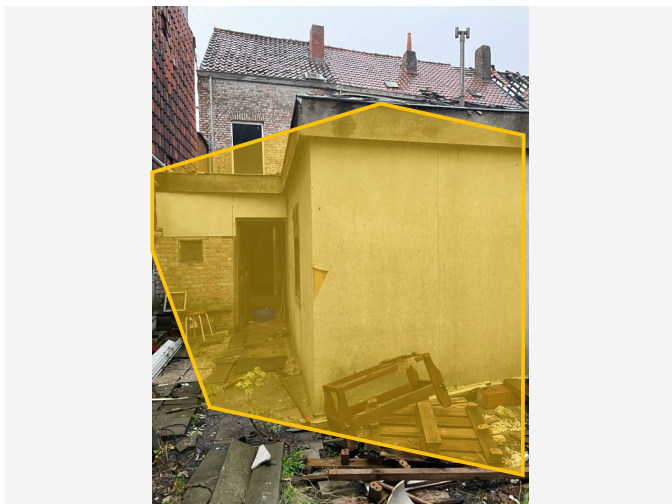
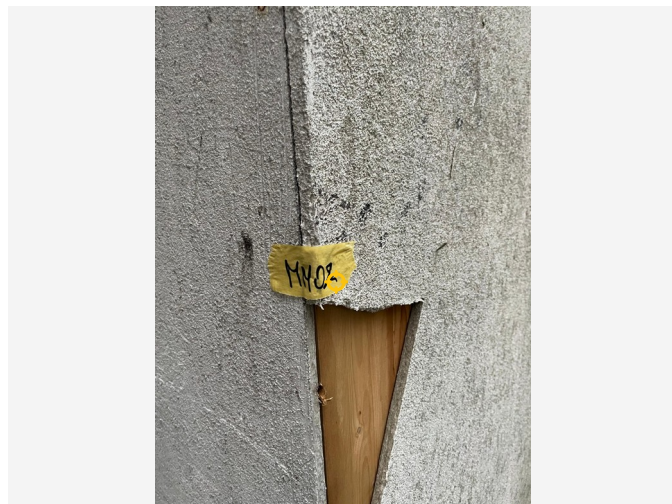
Door de schade aan de platen is het ten sterkste aangeraden om deze platen te verwijderen.

Eindbeoordeling materiaalrisico	Hoog materiaalrisico en/of hoge kans op vezelvrijgave
Opmerking	Er ontbreken delen van de asbesthoudende plaat aan de muur van de aanbouw.

Gebondenheid	Categorie 1: hechtgebonden in oorsprong
Asbestsoort (vezeltype)	Alleen chrysotiel
Asbestconcentratie	Laag (< 50%)
Afschermingsgraad van het gehele materiaal	Geheel of deels (ook) vrij aan binnenluchtstromen
Toestand van het materiaal	Zwaar beschadigd, zwaar verweerd

Bindmiddel van asbestmateriaal	Cement
Gebondenheid op basis van bindmiddel	Hecht
Hoeveelheid (oppervlakte - dikte - aantal)	• 17,38 m ² - 1,50 cm - 1 stuk
Totaal volume	0,261 m ³
Eenvoudig bereikbaar	Ja
Bevestigingswijze	• Geschroefd
Identificatiemethode	Vaststelling met monstername
Destructieve handeling voor identificatie	Nee
Opmerking	De platen bevatten chrysotiel en de concentratie bedraagt 5-10 m.%.

Dringend verwijderen

- Verwijder dit asbestmateriaal zo snel mogelijk. Volg de toestand goed op.

- Eenvoudige handelingen: mag via doe-het-zelf of door werknemer(s) met opleidingsattest eenvoudige handelingen
De platen zijn eenvoudig bereikbaar, mits de nodige voorbereiding (=hoe kan ik veilig de platen verwijderen) en het dragen van PBM kan een doe-het-zelver deze platen verwijderen.

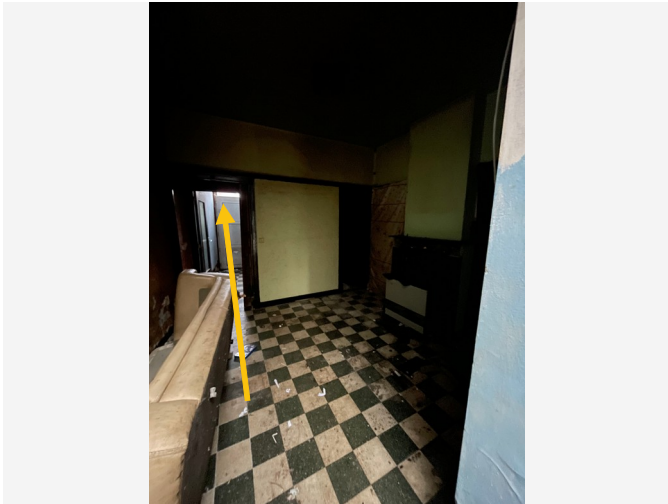
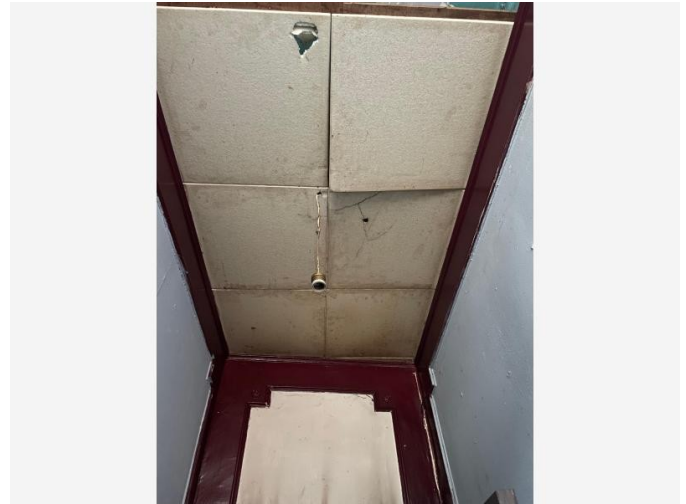
Deze platen zijn erg broos. Het is aangeraden om deze zo snel mogelijk te verwijderen om verspreiding van de vezels tegen te gaan.

Eindbeoordeling materiaalrisico	Hoog materiaalrisico en/of hoge kans op vezelvrijgave
Opmerking	Op de platen zich zichtbare breukvlakken aanwezig. Ook zijn er gaten in de platen.

Gebondenheid	Categorie 2: niet-hechtgebonden met matrix
Asbestsoort (vezeltype)	Amfibool aanwezig, uitgezonderd crocidoliet
Asbestconcentratie	Hoog ($\geq 50\%$)
Afschermingsgraad van het gehele materiaal	Geheel of deels (ook) vrij aan binnenluchtstromen
Toestand van het materiaal	Zwaar beschadigd, zwaar verweerd

Bindmiddel van asbestmateriaal	Gips - kalk
Gebondenheid op basis van bindmiddel	Niet-hechtgebonden
Hoeveelheid (gewicht - aantal)	<ul style="list-style-type: none"> • 8,00 kg - 1 stuk
Totaal gewicht	8,00 kg
Eenvoudig bereikbaar	Ja
Bevestigingswijze	<ul style="list-style-type: none"> • Geklemd
Identificatiemethode	<p>Vaststelling zonder monstername</p> <p>Motivatie: Op vraag van de eigenaar-opdrachtgever werd geen monstername uitgevoerd</p>
Destructieve handeling voor identificatie	Nee
Opmerking	<p>Om de kostprijs te drukken, werd er geen staal genomen van het vals plafond.</p> <p>Dit plafond kan mogelijks asbesthoudend zijn (type pical platen).</p>

Dringend verwijderen

- Scherm in afwachting van verwijdering het asbestmateriaal af van luchtstromingen en verstoring: bijvoorbeeld door het te verpakken, te fixeren, af te dekken, signalisatie - afbakening aan te brengen, ...
- Verwijder dit asbestmateriaal zo snel mogelijk. Volg de toestand goed op.

- Eenvoudige handelingen: enkel door erkend asbestverwijderaar
Een erkend asbestverwijderaar heeft kennis van hoe hij deze broze platen moet verwijderen.
Voorkom dat vezels zich kunnen verspreiden. Benevel voor verwijdering.
Beschadig de platen niet!
De platen dienen dubbelverpakt weggevoerd worden naar containerpark/gespecialiseerd afvalbedrijf.

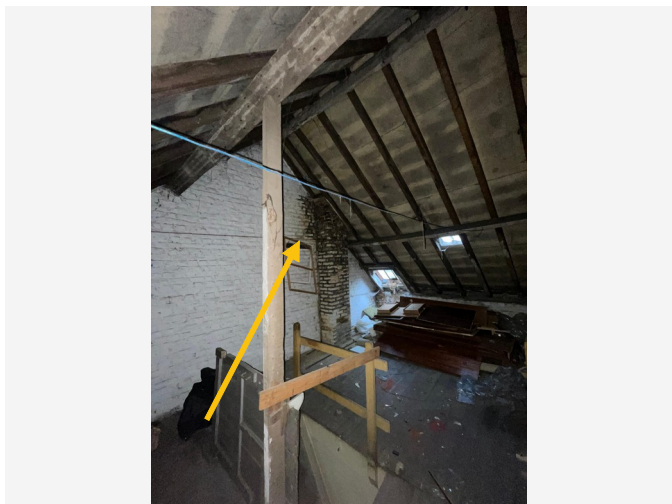
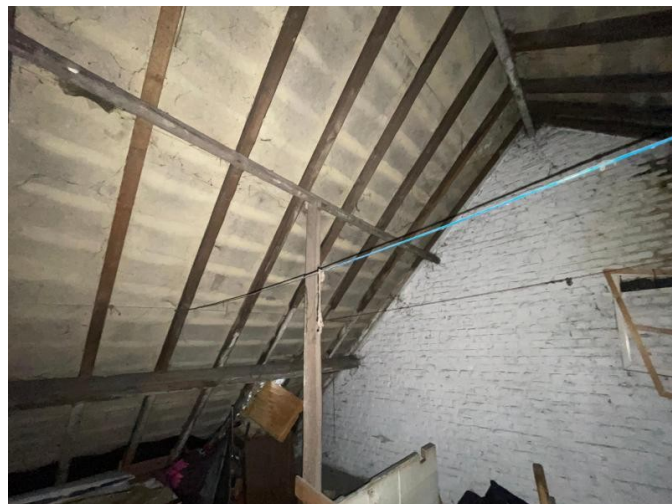
zorg ervoor dat de onderdakplaten niet beschadigd geraken!

Eindbeoordeling materiaalrisico	Verhoogd materiaalrisico en/of verhoogde kans op vezelvrijgave
Opmerking	aan de ramen is er matige beschadiging aan de onderdakplaten

Gebondenheid	Categorie 1: hechtgebonden in oorsprong
Asbestsoort (vezeltype)	Amfibool aanwezig, uitgezonderd crocidoliet
Asbestconcentratie	Laag (< 50%)
Afschermingsgraad van het gehele materiaal	Geheel of deels (ook) vrij aan de binnenlucht
Toestand van het materiaal	Matig beschadigd, matig verweerd

Beschrijving	onderdak
Omgeving	Grenst aan binnen- en buitenlucht
Primaire drager	Schuin dak
Asbestmateriaal	Plaat, paneel, tablet - Type Menuiserite
Bindmiddel van asbestmateriaal	Cement
Gebondenheid op basis van bindmiddel	Hecht

Maatregelen nemen

- Zorg voor een veilig beheer. Vermijd het beschadigen van het asbestmateriaal. Controleer de toestand jaarlijks op wijzigingen.

- Eenvoudige handelingen: enkel door erkend asbestverwijderaar
De verwijdering van onderdakplaten vraagt nodige expertise.

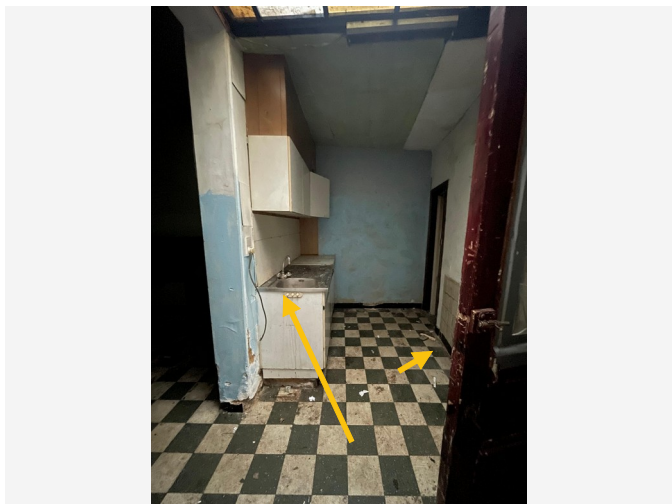
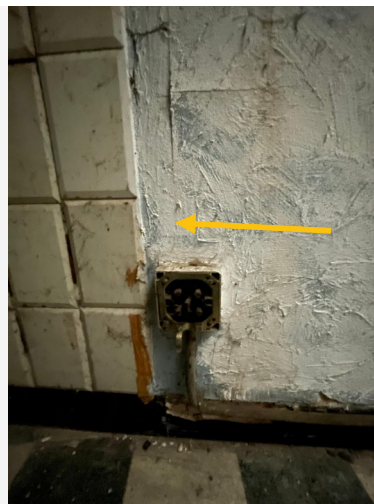
Eindbeoordeling materiaalrisico	Laag materiaalrisico en/of verlaagde kans op vezelvrijgave
Opmerking	Aan de randen van de faiencetegels is er beschadiging, maar dit is niet zwaar beschadigd.

Gebondenheid	Categorie 1: hechtgebonden in oorsprong
Asbestsoort (vezeltype)	Alleen chrysotiel
Asbestconcentratie	Laag (< 50%)
Afschermingsgraad van het gehele materiaal	Enkel randen niet afgeschermd maar geen contact met binnenluchtstromen
Toestand van het materiaal	Matig beschadigd, matig verweerd

Beschrijving	tegellijm faiencetegels
Omgeving	Binnen
Primaire drager	Binnenwand
Asbestmateriaal	In-situ afwerkingslagen - Lijmlaag
Bindmiddel van asbestmateriaal	Lijm
Gebondenheid op basis van bindmiddel	Hecht
Hoeveelheid (oppervlakte - dikte - aantal)	• 4,50 m ² - 5,00 mm - 1 stuk
Totaal volume	0,023 m ³
Eenvoudig bereikbaar	Ja

Zorgvuldig beheren

- Zorg voor een veilig beheer. Vermijd het beschadigen van het asbestmateriaal. Controleer de toestand jaarlijks op wijzigingen.

- Eenvoudige handelingen: mag via doe-het-zelf of door werknemer(s) met opleidingsattest eenvoudige handelingen
Eenvoudige verwijdering, mag door doe-het-zelver.
Fixeer voor verwijdering, draag PBM!
verpak als asbesthoudend materiaal!

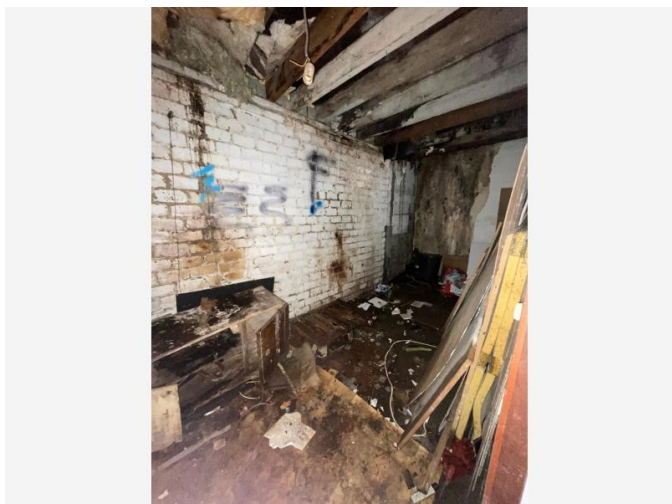
Tijdelijke beperking

Reden: Door brand

Uitleg van de asbestdeskundige: Door brand van een nabijgelegen woning heeft de aanbouw veel schade opgelopen.

Het was niet zonder risico om dit gedeelte te betreden.

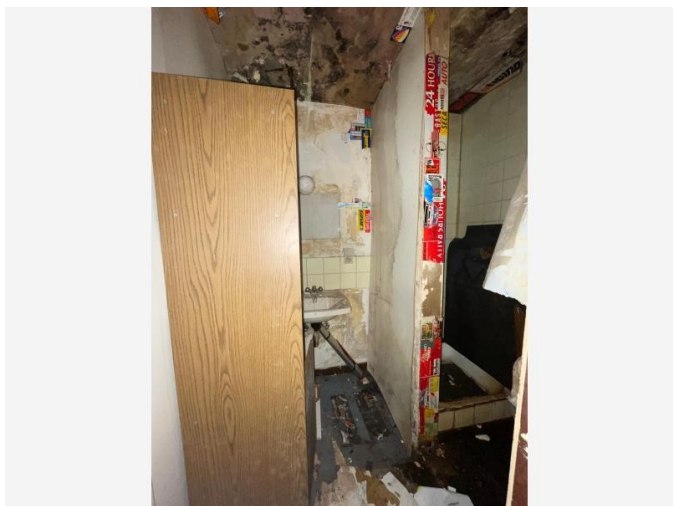
Tijdelijke beperking

Reden: het was niet veilig

Uitleg van de asbestdeskundige: Door waterschade heeft het plafond van de badkamer enorm veel water opgenomen.

Het was niet veilig om deze ruimte te betreden.

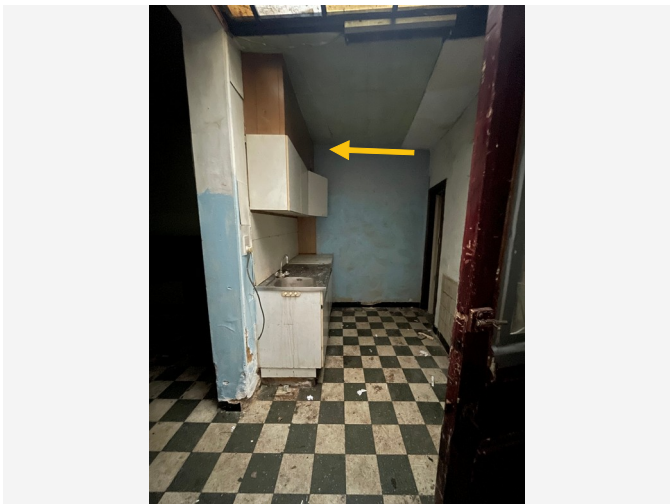
Het kan zijn dat de omkasting boven de keuken bestaat uit asbesthoudend materiaal.

Houd hier rekening mee bij de verwijdering! Draag PBM's!

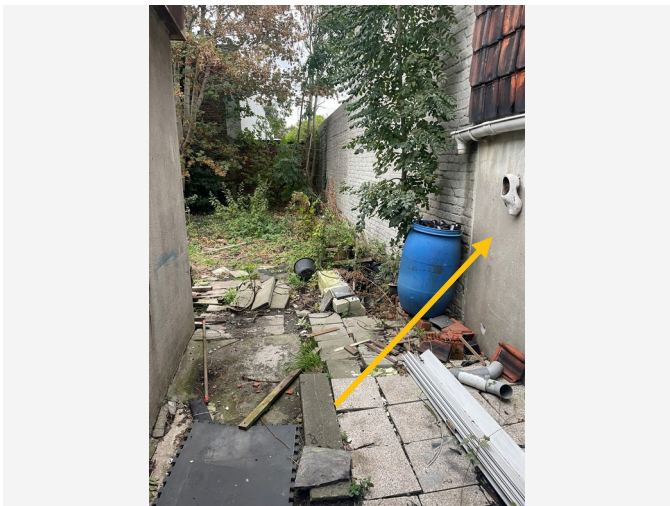
De klomp aan de buitenmuur kan asbesthoudend zijn.

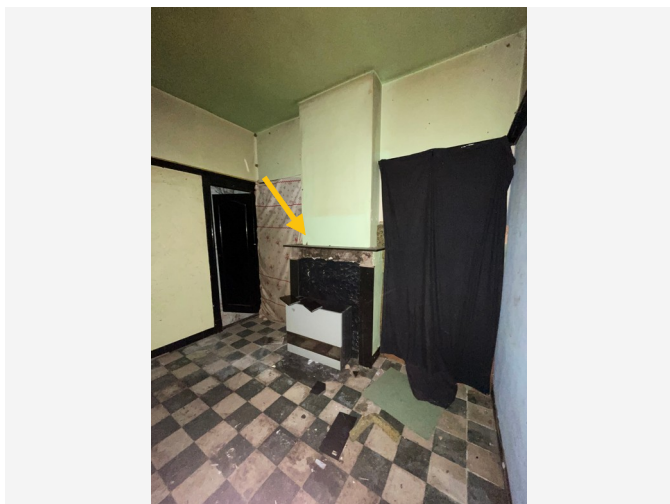
Het is mogelijk dat de vensterbanken asbesthoudend zijn.

Het kan imitatie natuursteen zijn.

Ook aan de haard werd dit gebruikt!

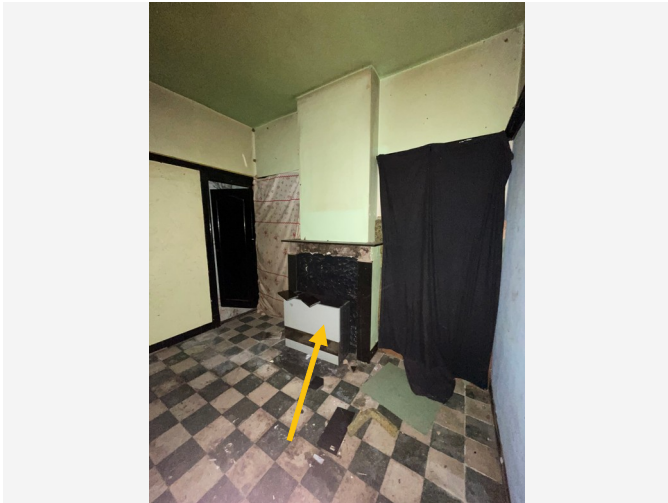
Het kan dat er menuiserie platen gebruikt werden aan de haard.

Door hun goede eigenschap (hittebestendig, isolerend,...) werden deze vroeger veel gebruikt.

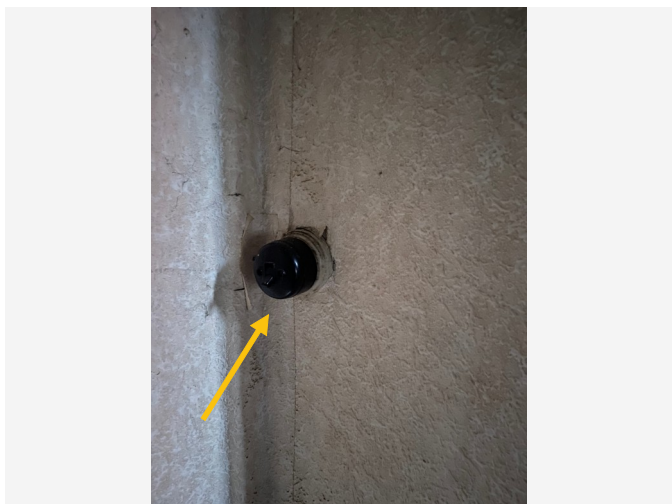
De stopcontacten en schakelaars kunnen mogelijk asbesthoudend zijn.

Houd hier rekening mee bij de verwijdering!

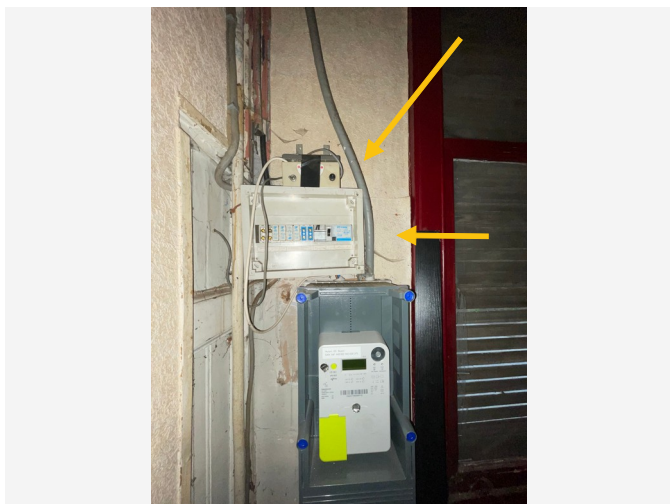
In de elektriciteitskast zitten oude zekeringen en boven de kast hangt er een bakje. Deze kunnen asbesthoudend zijn.

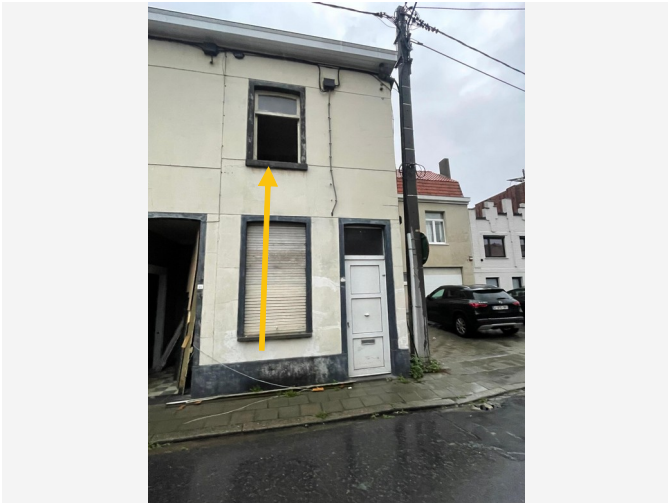
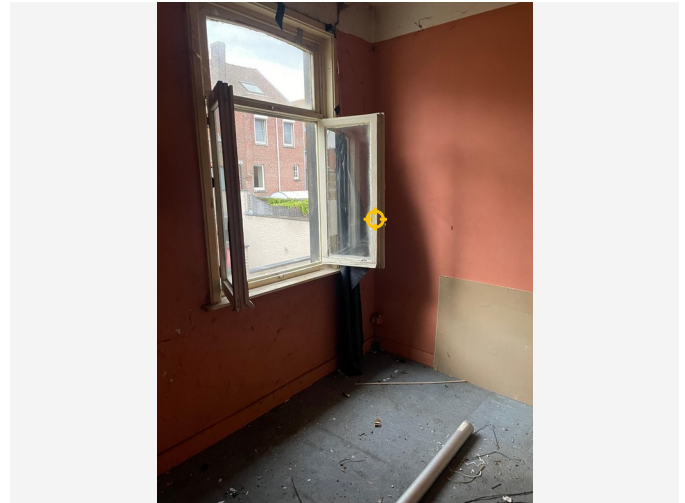
Geen asbest

#	Type	Referentie	Resultaat
13.1	Puntmonster	2351356-03	Geen asbest

Gebondenheid op basis van bindmiddel	Hecht
Hoeveelheid (gewicht - aantal)	• 4,50 kg - 1 stuk
Totaal gewicht	4,50 kg
Identificatiemethode	Vaststelling met monstername
Destructieve handeling voor identificatie	Nee
Opmerking	Na analyse kan men bevestigen dat er geen asbest aantoonbaar is in de mastiek van de ramen/ deur. De concentratie bedraagt < 0.1%.

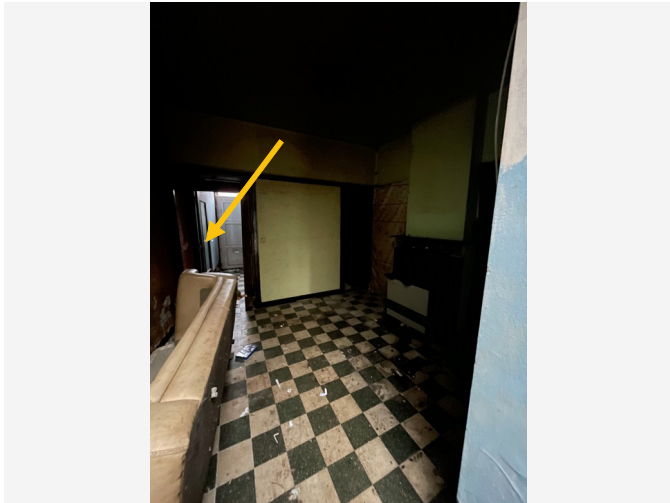
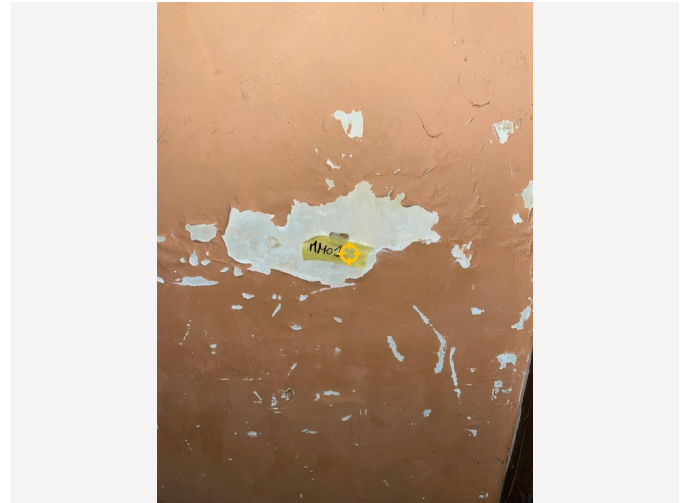
Geen asbest

#	Type	Referentie	Resultaat
14.1	Puntmonster	2351356-01	Geen asbest

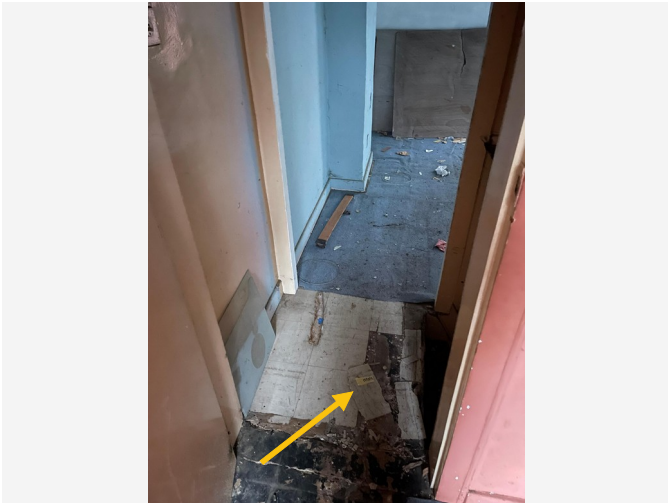
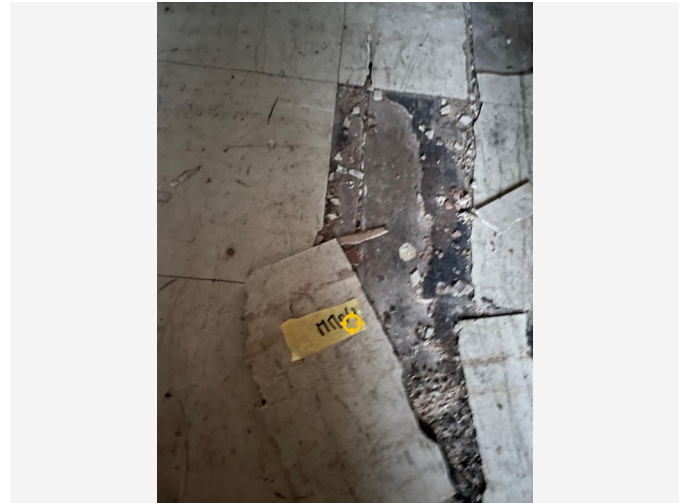
Geen asbest

#	Type	Referentie	Resultaat
15.1	Puntmonster	2351356-04	Geen asbest

Gebondenheid op basis van bindmiddel	Niet-hechtgebonden
Hoeveelheid (oppervlakte - aantal)	• 1,00 m ² - 1 stuk
Totale oppervlakte	1,00 m ²
Identificatiemethode	Vaststelling met monstername
Destructieve handeling voor identificatie	Nee
Opmerking	Uit analyse blijkt dat er geen asbest aantoonbaar is. De concentratie bedraagt < 0.1%.
