Asbestinventarisatetest

Koninklijke Baan 177/301-G4 en 5-K14 en 15, 8670 Koksijde

Attestnummer : 20260226-000064.000

Uitgegeven op : 26.02.2026

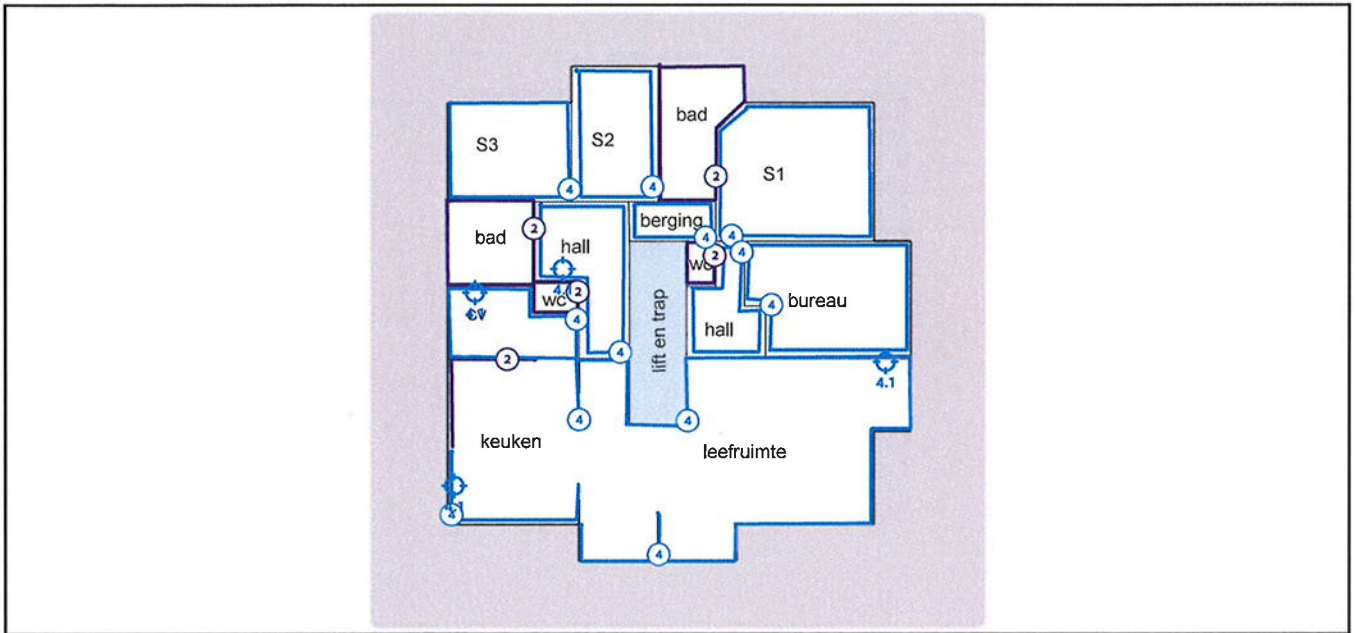
Plan 1.1: Muurpleister, faience

Beschrijving	Type	Actie
2. Faience en achterliggende lijm	Advies	-
4. Muurpleister	Geen asbest	-
4.1 Code: M01	Mengmonster	-

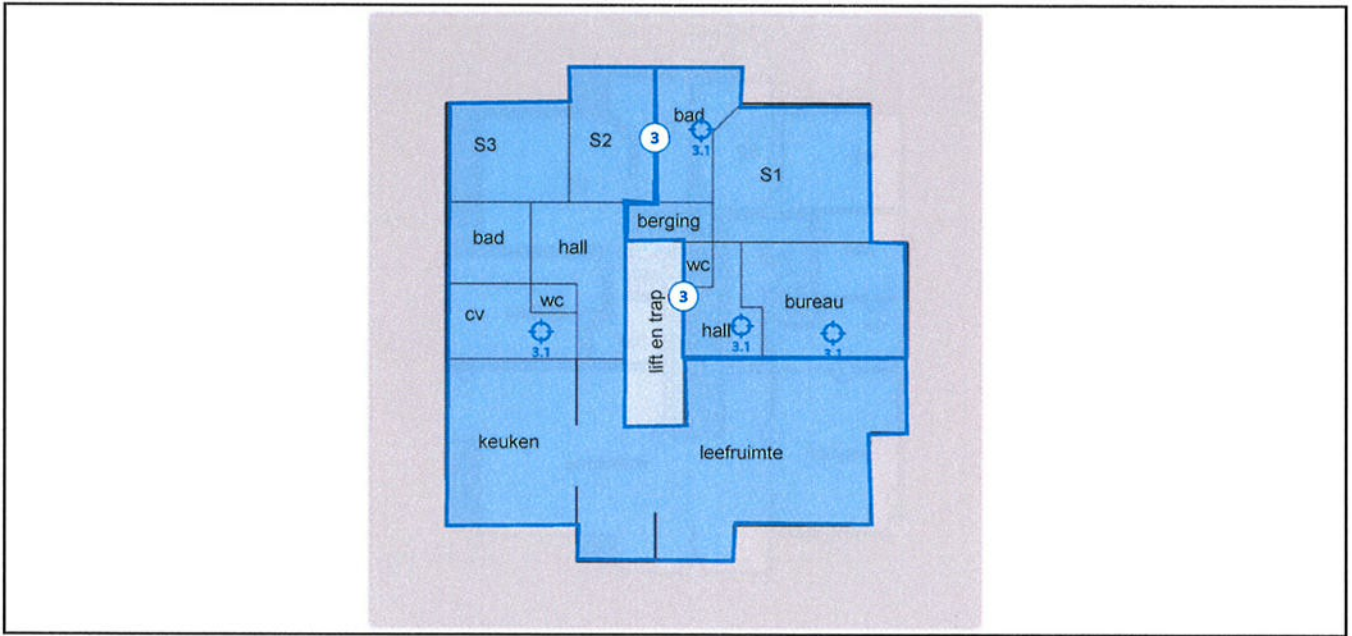
Plan 1.2: Plafondpleister

Beschrijving	Type	Actie
3. Plafondpleister	Geen asbest	-
3.1 Code: M02	Mengmonster	-

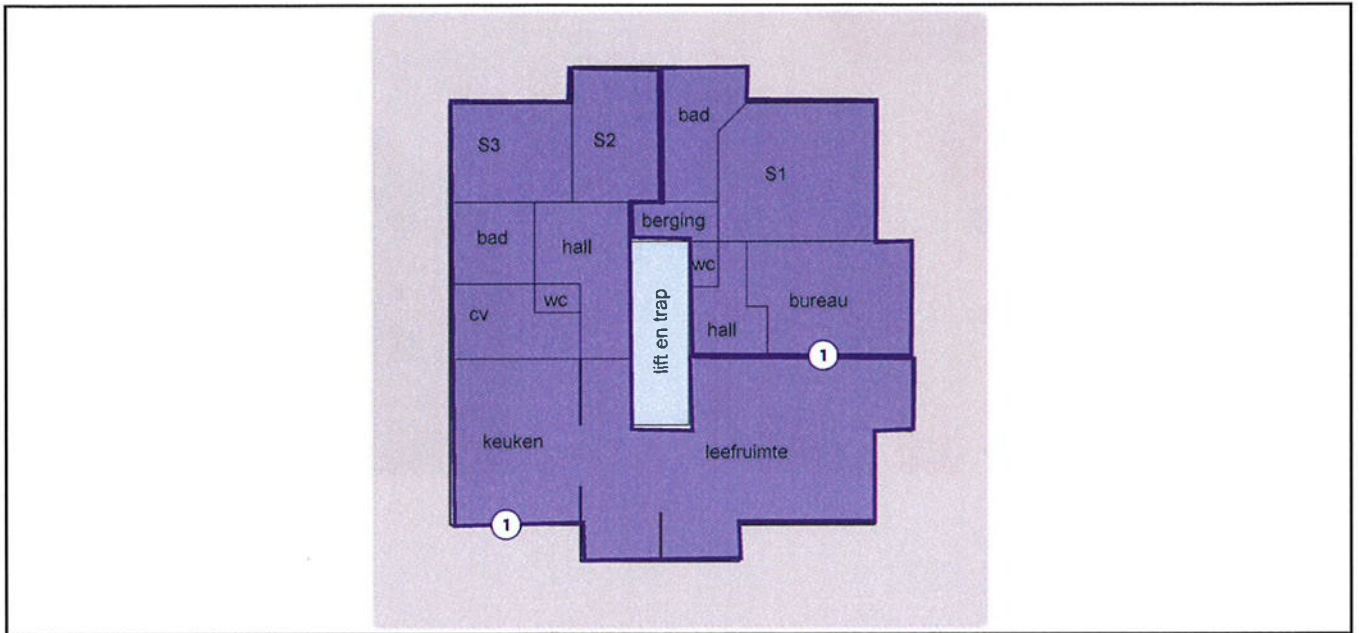
Plan 1.3: Vloeren en plinten

Beschrijving	Type	Actie
1. Vloeren en plinten met lijmlagen	Advies	-

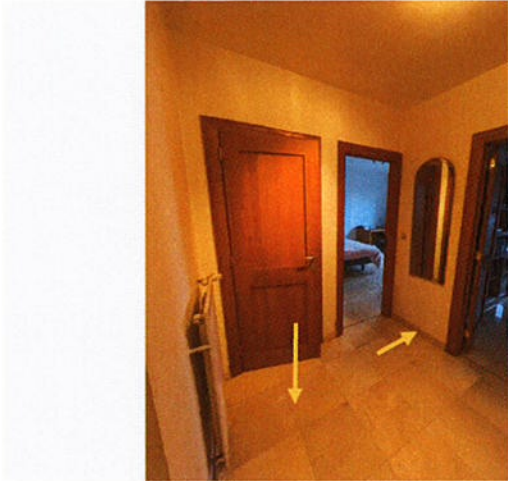
Fiche 1: Vloeren en plinten met lijmlagen

Informatie over een materiaal dat de asbestdeskundige niet kan waarnemen of vaststellen

De lijmlaag onder de vloertegels en achter de plinten is niet zichtbaar zonder destructief onderzoek

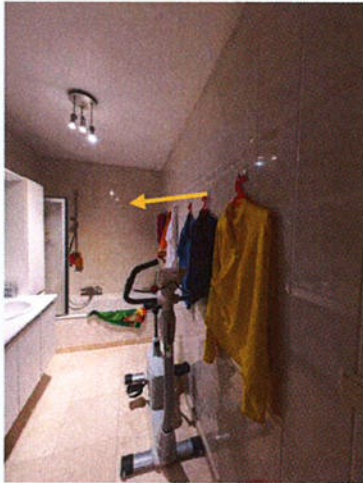
Fiche 2: Faience en achterliggende lijm

Informatie over een materiaal dat de asbestdeskundige niet kan waarnemen of vaststellen

De lijm achter de faience (tegels) is niet zichtbaar zonder destructief onderzoek

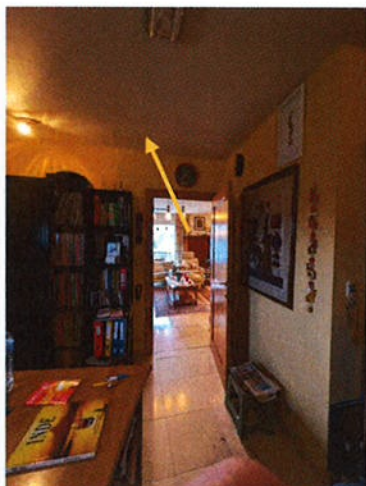
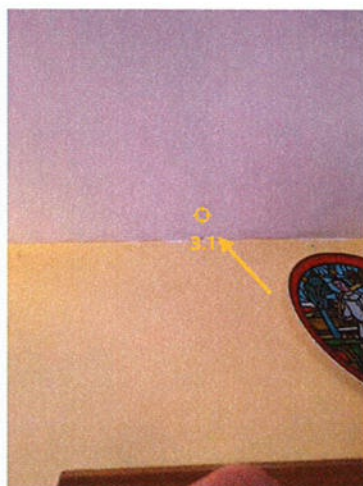
Fiche 3: Plafondpleister

Geen asbest

#	Type	Referentie	Resultaat
3.1	Mengmonster	M02	Geen asbest

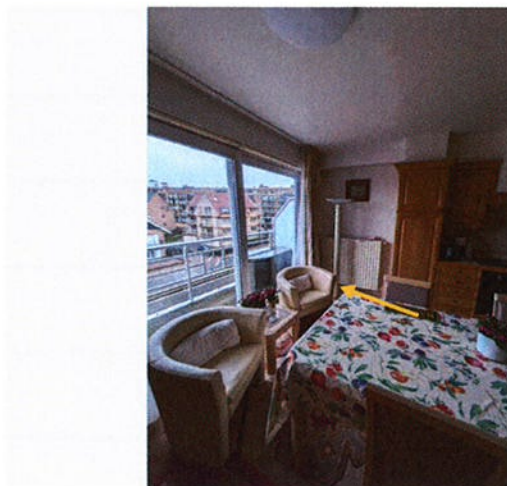
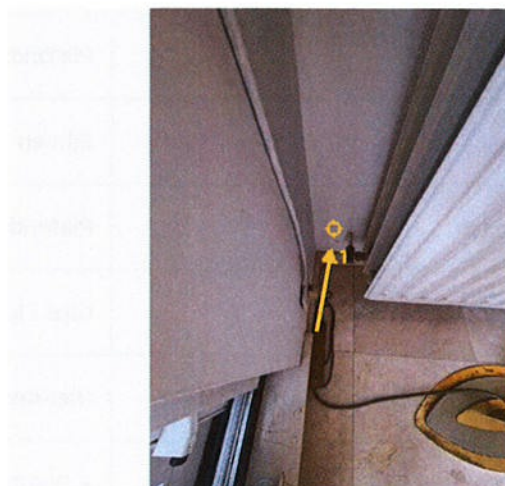
Fiche 4: Muurpleister

Geen asbest

#	Type	Referentie	Resultaat
4.1	Mengmonster	M01	Geen asbest
