# Asbestinventarisatetest

Onze-Lieve-Vrouwestraat 34, 8870 Izegem

Attestnummer : 20241209-000603.000

**Niet-asbestveilig**

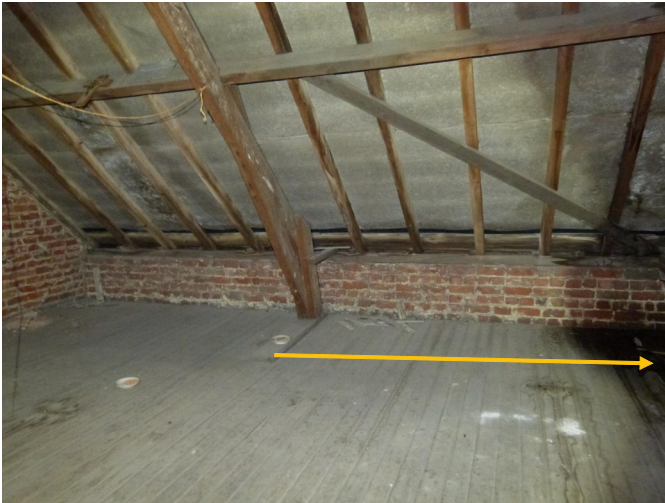
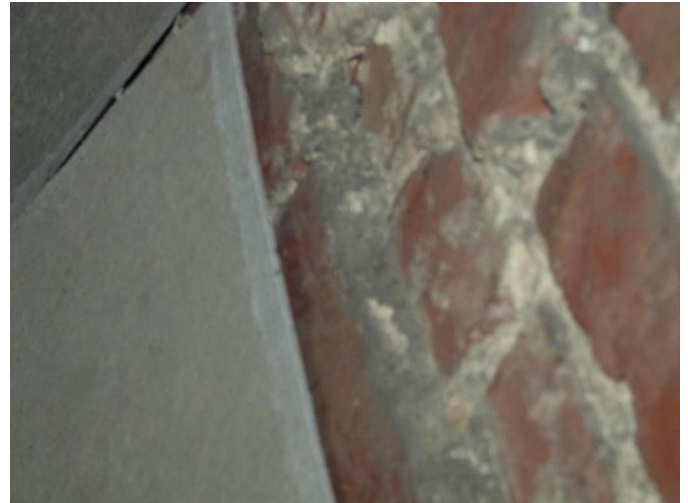
| Beschrijving | Platen onderdak |
| Asbestmaterialen | <ul style="list-style-type: none"><li>• Plaat, paneel, tablet - Type Menuiserite</li></ul> |
| Hoeveelheid (gewicht - aantal) | <ul style="list-style-type: none"><li>• 5,00 kg - 1 stuk</li></ul> |

**Dringend verwijderen**

- Verwijder het asbestafval.

- Eenvoudige handelingen: mag via doe-het-zelf of door werknemer(s) met opleidingsattest eenvoudige handelingen  
Hechtgebonden toepassing, mag op zijn geheel weg gehaald worden zonder elektrische apparaten en de nodige beschermingsmiddelen. De toepassing mag niet breken.

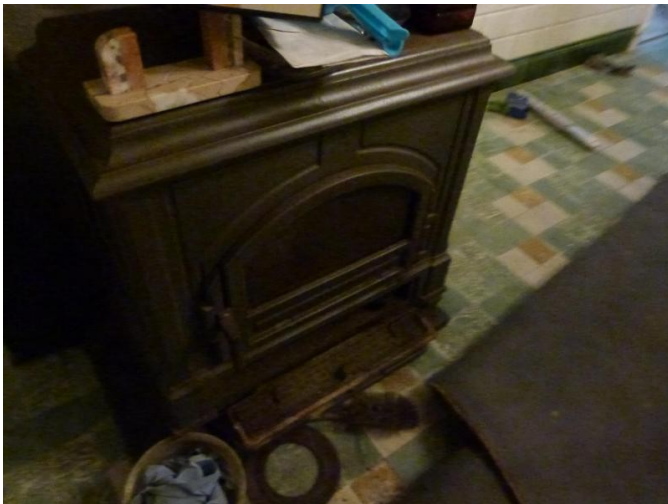
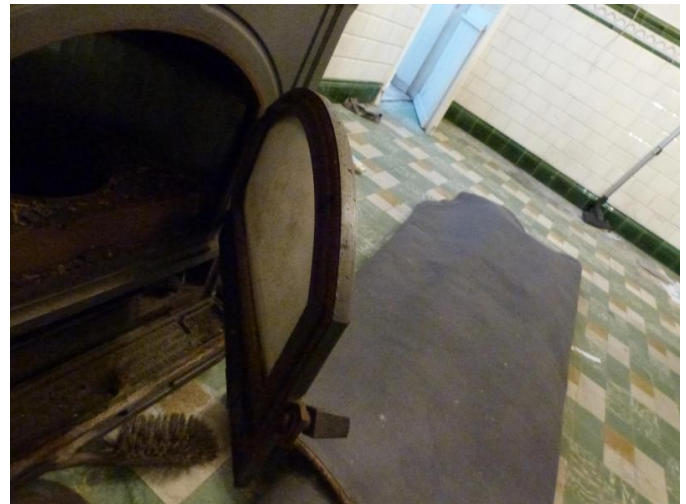
| Eindbeoordeling materiaalrisico | Hoog materiaalrisico en/of hoge kans op vezelvrijgave |

| Gebondenheid | Categorie 3: niet-hechtgebonden met weinig of geen matrix |
| Asbestconcentratie | Hoog ( $\geq 50\%$ ) |
| Toestand van het materiaal | Matig beschadigd, matig verweerd |

| Beschrijving | Koord houtkachel |

**Dringend verwijderen**

- Verwijder dit asbestmateriaal zo snel mogelijk. Volg de toestand goed op.

- Eenvoudige handelingen: mag via doe-het-zelf of door werknemer(s) met opleidingsattest eenvoudige handelingen  
De koord kan op zijn geheel weg gehaald worden mits de nodige beschermingsmiddelen.

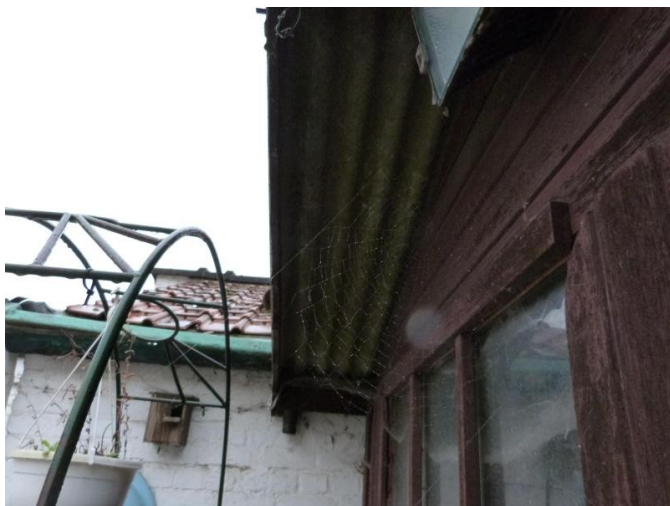
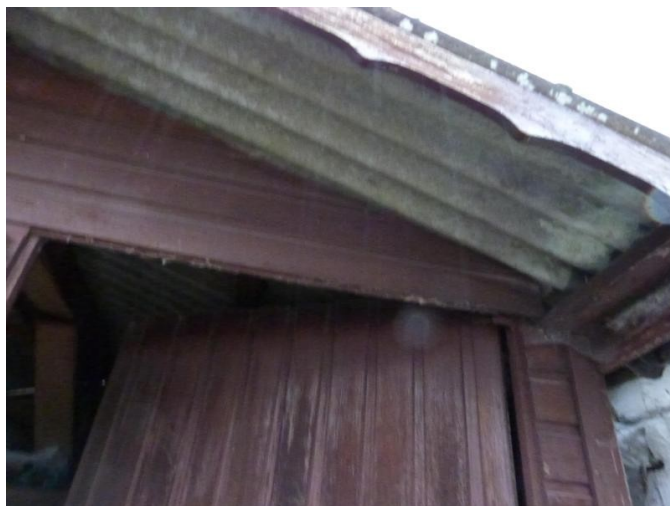
| Beschrijving | Goten |
| Type afvalstof | Betreft resten (contaminatie) van verwerking of beschadiging |
| Type resten (contaminatie) | <ul style="list-style-type: none"><li>• Stof, deeltjes &lt; 4 mm, flinters, gruis (los, opliggend)</li></ul> |
| Bron van de resten | niet geteste golfplaten |

**Dringend verwijderen**

- Verwijder het asbestafval.

- Eenvoudige handelingen: mag via doe-het-zelf of door werknemer(s) met opleidingsattest eenvoudige handelingen  
Hechtgebonden toepassing, moet op zijn geheel weg gehaald worden zonder elektrische apparaten maar met de nodige beschermingsmiddelen. Door werknemer(s) met opleidingsattest eenvoudige handelingen te verwijderen.

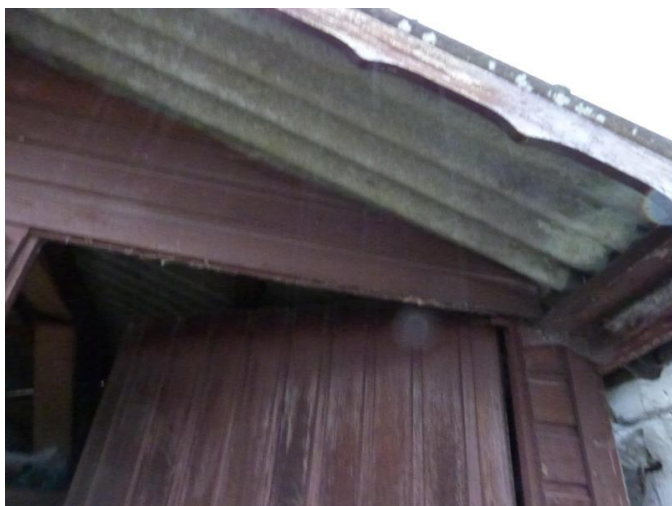
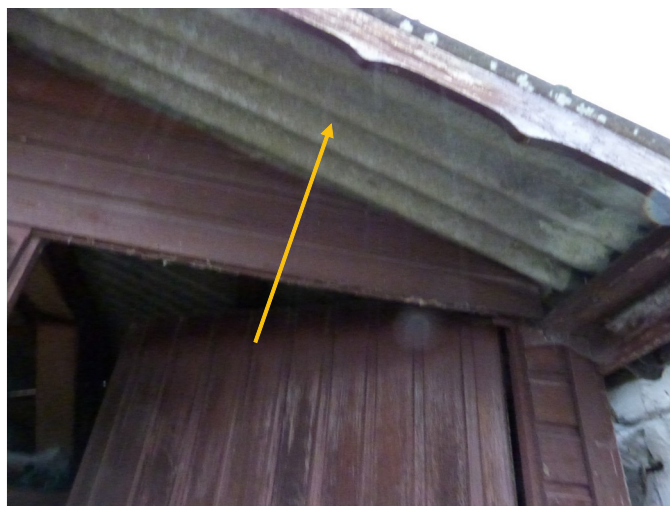
| Eindbeoordeling materiaalrisico | Hoog materiaalrisico en/of hoge kans op vezelvrijgave |

| Asbestsoort (vezeltype) | Crocidoliet aanwezig |
| Toestand van het materiaal | Matig beschadigd, matig verweerd |

| Beschrijving | Golfplaten |

**Dringend verwijderen**

- Verwijder dit asbestmateriaal zo snel mogelijk. Volg de toestand goed op.

- Eenvoudige handelingen: mag via doe-het-zelf of door werknemer(s) met opleidingsattest eenvoudige handelingen  
Hechtgebonden toepassing, mag op zijn geheel weg gehaald worden zonder elektrische apparaten en de nodige beschermingsmiddelen. De toepassing mag niet breken.

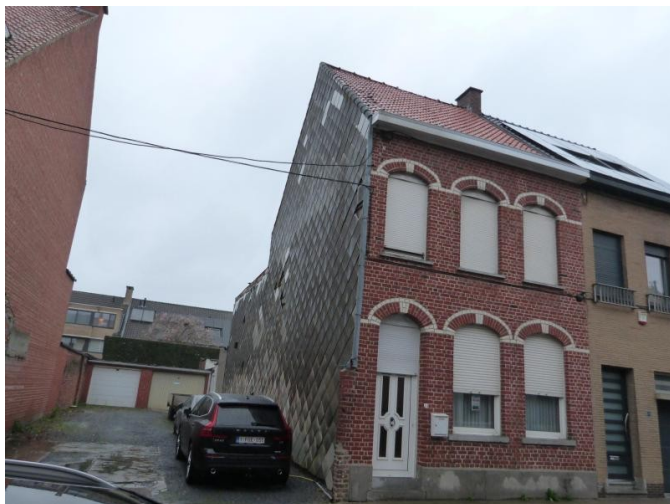
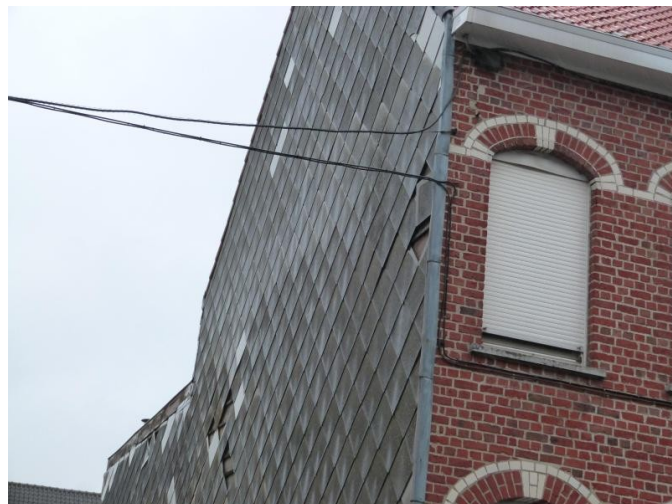
| Eindbeoordeling materiaalrisico | Verhoogd materiaalrisico en/of verhoogde kans op vezelvrijgave |

| Asbestsoort (vezeltype) | Crocidoliet aanwezig |
| Toestand van het materiaal | Matig beschadigd, matig verweerd |

| Beschrijving | Gevelleien + nokschelp |

Verwijderen

- Verwijder dit asbestmateriaal zo snel mogelijk. Volg de toestand goed op.

- Eenvoudige handelingen: mag via doe-het-zelf of door werknemer(s) met opleidingsattest eenvoudige handelingen  
Hechtgebonden toepassing, moet op zijn geheel weg gehaald worden zonder elektrische apparaten maar met de nodige beschermingsmiddelen. Door werknemer(s) met opleidingsattest eenvoudige handelingen te verwijderen.

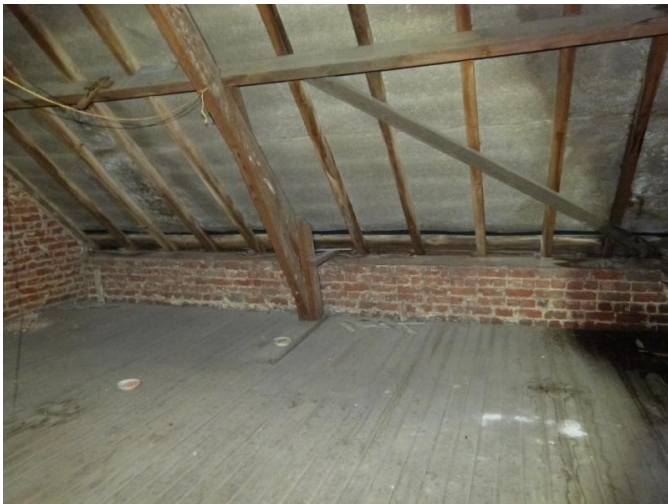
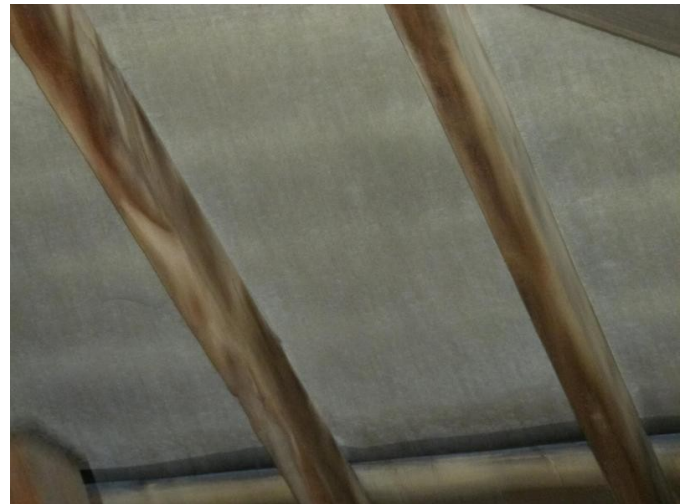
| Eindbeoordeling materiaalrisico | Verhoogd materiaalrisico en/of verhoogde kans op vezelvrijgave |

| Asbestsoort (vezeltype) | Crocidoliet aanwezig |

| Beschrijving | Onderdak |

Maatregelen nemen

- Zorg voor een veilig beheer. Vermijd het beschadigen van het asbestmateriaal. Controleer de toestand jaarlijks op wijzigingen.
- Zorg voor een veilig beheer en verwijder dit asbestmateriaal wanneer het bij werken eenvoudig bereikbaar wordt. Controleer de toestand jaarlijks op wijzigingen.

- Eenvoudige handelingen: mag via doe-het-zelf of door werknemer(s) met opleidingsattest eenvoudige handelingen  
Hechtgebonden toepassing, moet op zijn geheel weg gehaald worden zonder elektrische apparaten maar met de nodige beschermingsmiddelen. Door werknemer(s) met opleidingsattest eenvoudige handelingen te verwijderen.

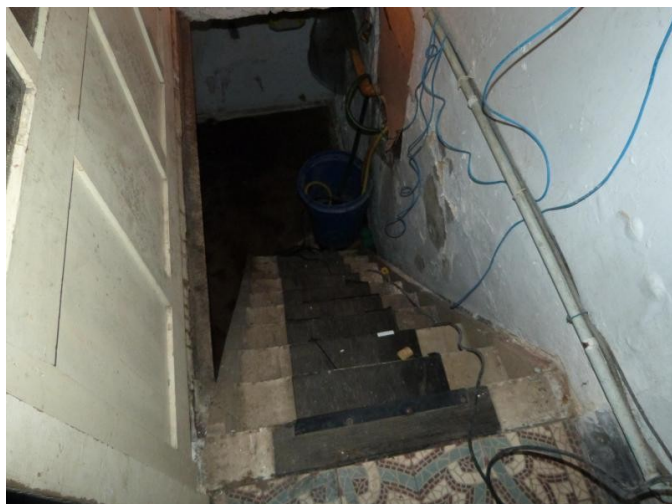
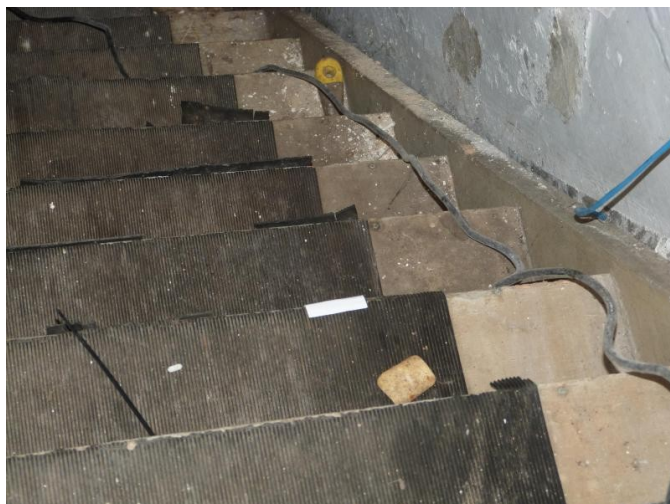
## Fiche 18: 3 - vinyl keldertrap

Geen asbest

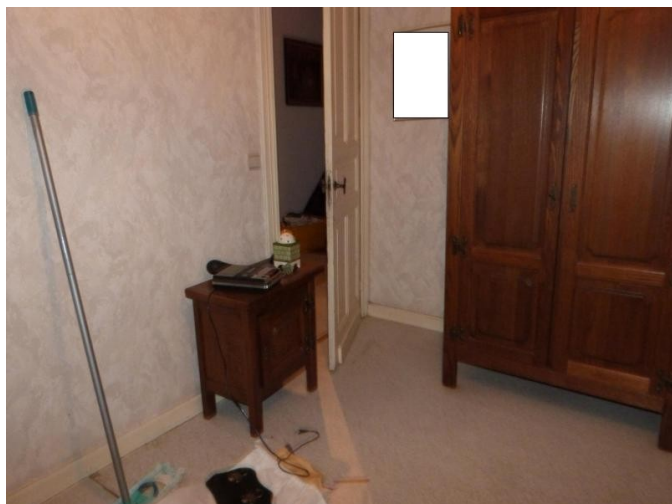
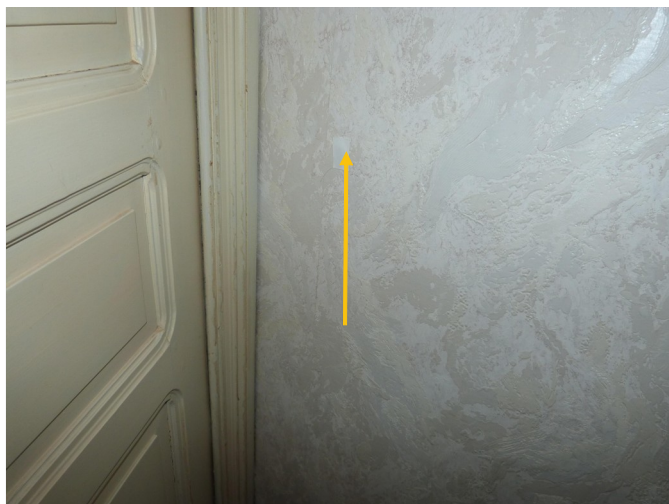
## Fiche 20: 1 – Muren

Geen asbest

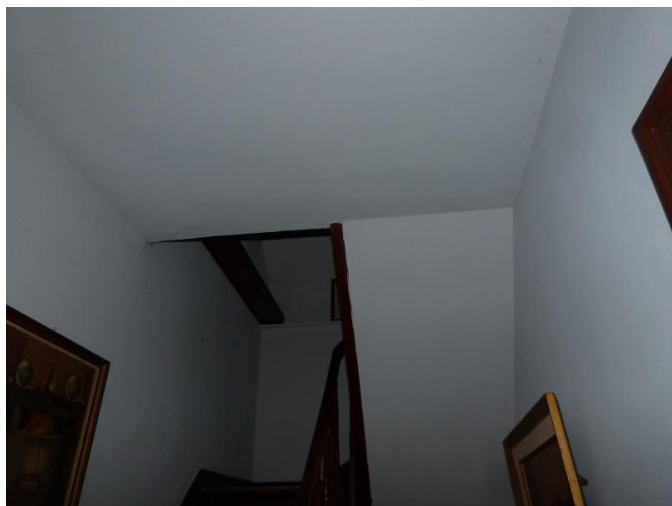
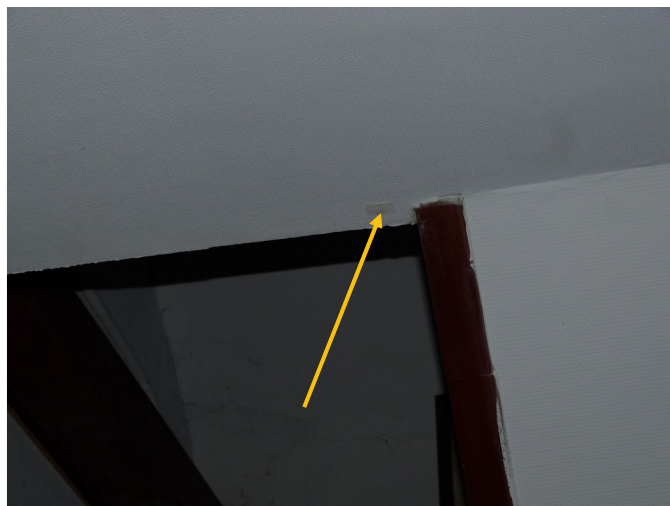
## Fiche 21: 2 - Plafonds

Geen asbest
