Asbestinventarisatetest

Liessel 6, 2440 Geel

Attestnummer : 20230209-000323.000

Uitgegeven op : 09.02.2023

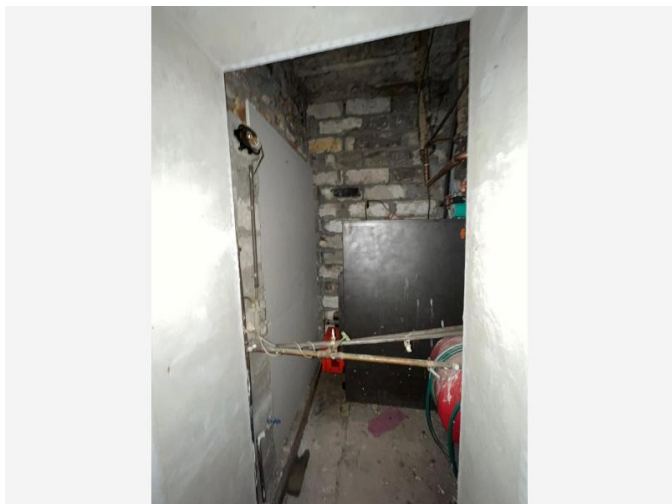
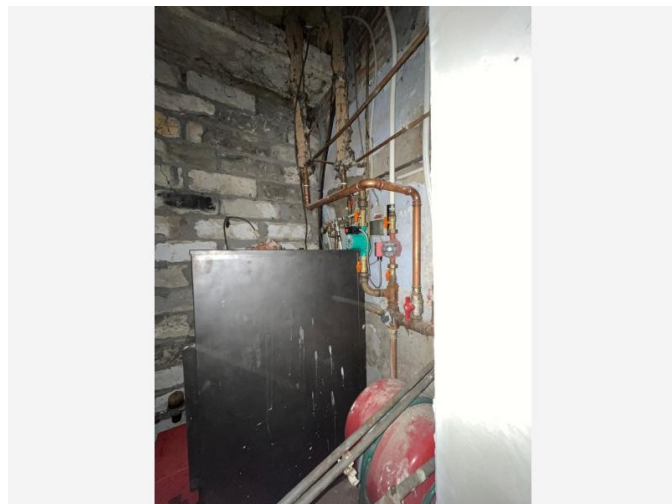
Het asbestmateriaal valt onder de mijlpaal van 2034.

| Eindbeoordeling materiaalrisico | Zeer laag materiaalrisico en/of zeer lage kans op vezelvrijgave |

| Toestand van het materiaal | Licht beschadigd, licht verweerd. Intact materiaal type Pical – asbestboard of categorie III 'gebondenheid' |

| Beschrijving | cv-installatie |

| Opmerking | <p>Mogelijks werden er asbesthoudende dichtingen gebruikt in de installatie.</p> <p>controle hiervan is niet mogelijk zonder deze te beschadigen.</p> |

- Zorg voor een veilig beheer. Vermijd het beschadigen van het asbestmateriaal. Controleer de toestand jaarlijks op wijzigingen.

- Eenvoudige handelingen: mag via doe-het-zelf of door werknemer(s) met opleidingsattest eenvoudige handelingen
Het materiaal dient goed te worden gefixeerd voor deze wordt verwijderd, dit om potentiële vezelvrijgave en contaminatie te voorkomen.
Bij de verwijdering kan er een puntafzuiging voorzien worden doormiddel van een stofzuiger, uitgerust met een HEPA 14-filter.
Toepassing is niet te verwijderen zonder deze te beschadigen.

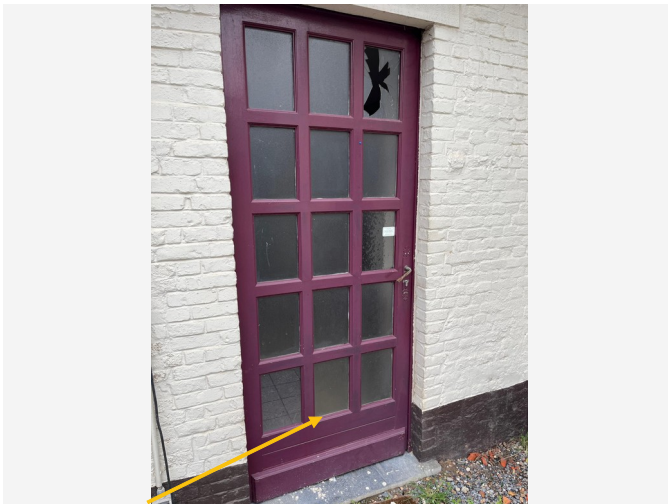
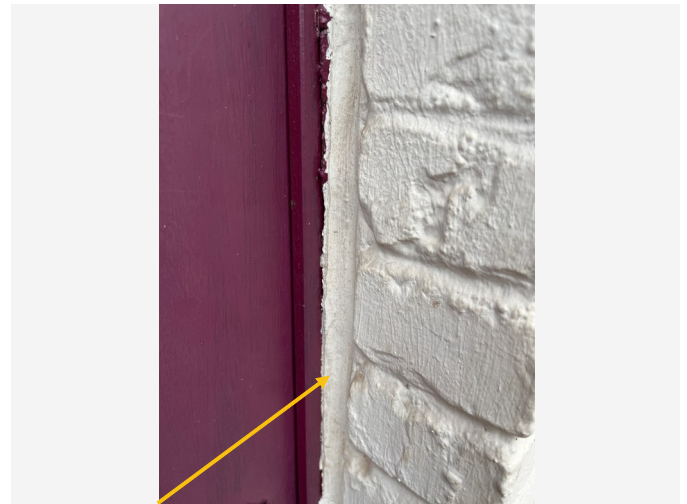
Het asbestmateriaal valt onder de mijlpaal van 2040.

Verwijderings methodiek gebaseerd op asbesthoudende toepassing.

Bijkomende staalnamen kan hier uitsluitel over geven.

| Eindbeoordeling materiaalrisico | Zeer laag materiaalrisico en/of zeer lage kans op vezelvrijgave |

| Toestand van het materiaal | Licht beschadigd, licht verweerd. Intact materiaal type Pical – asbestboard of categorie III 'gebondenheid' |

| Beschrijving | Mastiek |

- Zorg voor een veilig beheer. Vermijd het beschadigen van het asbestmateriaal. Controleer de toestand jaarlijks op wijzigingen.
- Voer bijkomende staalname(s) uit.

- Eenvoudige handelingen: mag via doe-het-zelf of door werknemer(s) met opleidingsattest eenvoudige handelingen
Het materiaal dient goed te worden gefixeerd voor deze wordt verwijderd, dit om potentiële vezelvrijgave en contaminatie te voorkomen.
Bij de verwijdering kan er een puntafzuiging voorzien worden doormiddel van een stofzuiger, uitgerust met een HEPA 14-filter.
Toepassing is niet te verwijderen zonder deze te beschadigen.

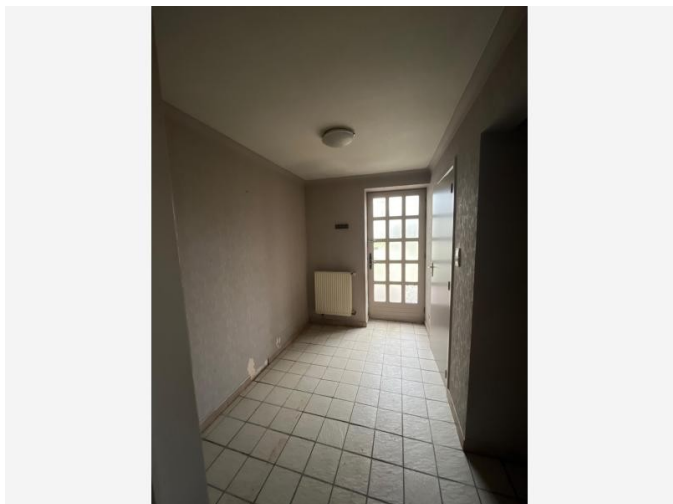
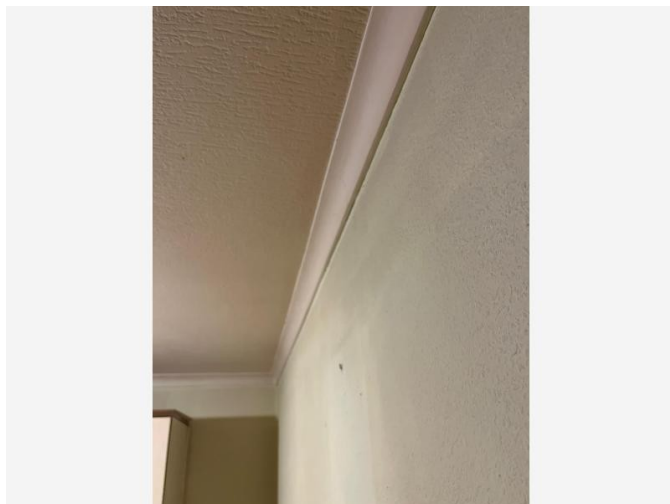
Het asbestmateriaal valt onder de mijlpaal van 2040.

Verwijderings methodiek gebaseerd op asbesthoudende toepassing.

Bijkomende staalnamen kan hier uitsluitel over geven.

| Eindbeoordeling materiaalrisico | Zeer laag materiaalrisico en/of zeer lage kans op vezelvrijgave |

| Toestand van het materiaal | Onbeschadigd, niet verweerd |

| Beschrijving | Pleisterwerk |

- Zorg voor een veilig beheer. Vermijd het beschadigen van het asbestmateriaal. Controleer de toestand jaarlijks op wijzigingen.
- Voer bijkomende staalname(s) uit.

- Hermetische zone (erkend asbestverwijderaar)
Dit maakt dat het materiaal enkel mag worden verwijderd door een erkend asbestsaneerder.
Deze methode dient te worden toegepast om de veiligheid tijdens de verwijdering te garanderen.
De toepassing is niet te verwijderen zonder deze te beschadigen.
Eventuele contaminatie wordt hierdoor uitgesloten.

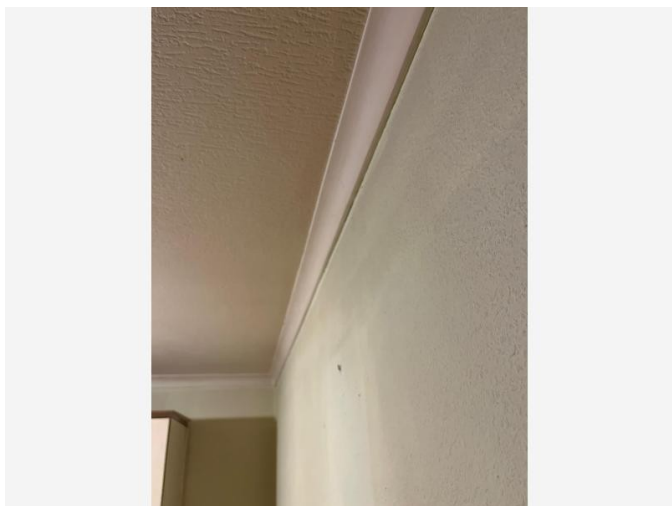
Vrije foto

Tijdens het plaats bezoek werd er vastgesteld dat er een beperkte hoeveelheid pleisterwerk aanwezig is.

Hier werd op vraag van de klant geen stalen van genomen.

Bijkomende staalnamen is aangeraden om de aanwezigheid van asbest te kunnen uitsluiten.
