Asbestinventarisatetest

Grote Baan 199D, 2380 Ravels

Attestnummer : 20230424-000060.000

Uitgegeven op : 24.04.2023

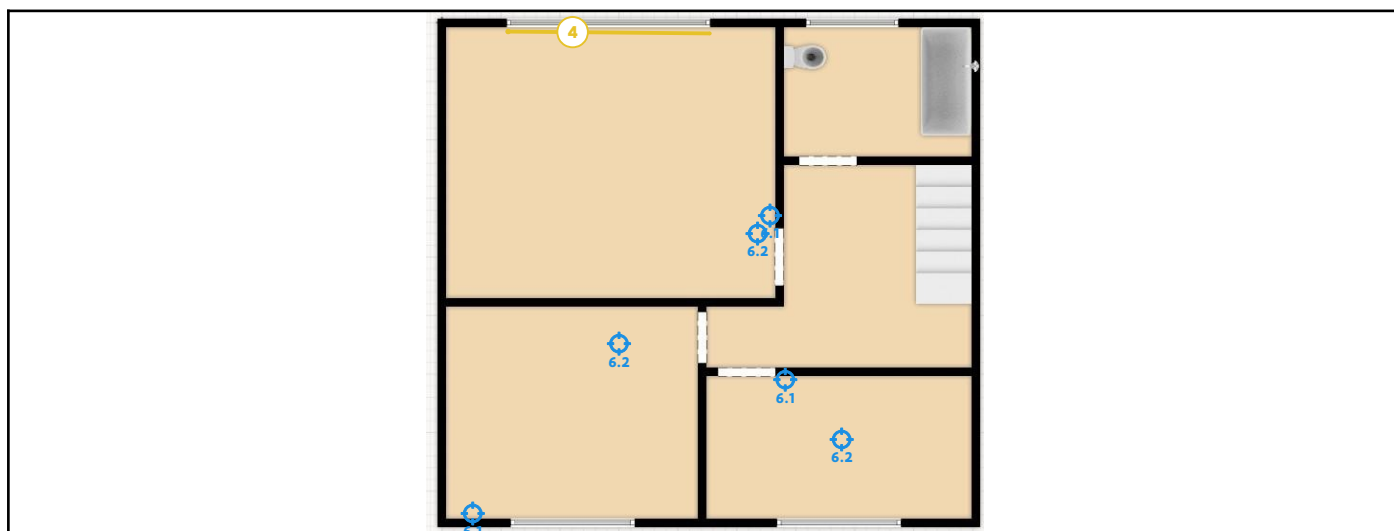
Plan 1.2: Niveau 1

Beschrijving	Type	Actie
4. Radiator	Asbestmateriaal	Zorgvuldig beheren
6. Muur en plafond pleister	Geen asbest	-
6.1 Code: MS1 Muurpleister	Mengmonster	-
6.2 Code: MS2 Plafondpleister	Mengmonster	-

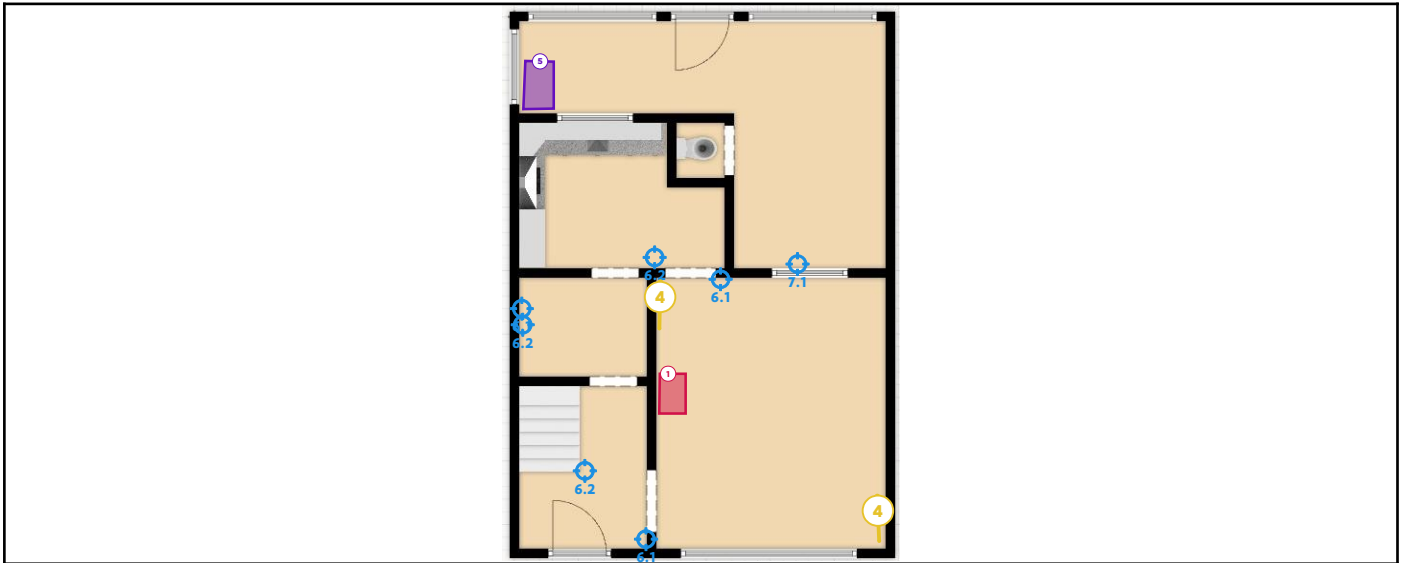
Plan 1.3: Niveau 0

Beschrijving	Type	Actie
1. Koord in kachel	Asbestmateriaal	Dringend verwijderen
4. Radiator	Asbestmateriaal	Zorgvuldig beheren
5. Kruipkelder	Beperking	-
6. Muur en plafond pleister	Geen asbest	-
6.1 Code: MS1 Muurpleister	Mengmonster	-
6.2 Code: MS2 Plafondpleister	Mengmonster	-
7. Stopverf	Geen asbest	-
7.1 Code: MS3 Stopverf	Puntmonster	-

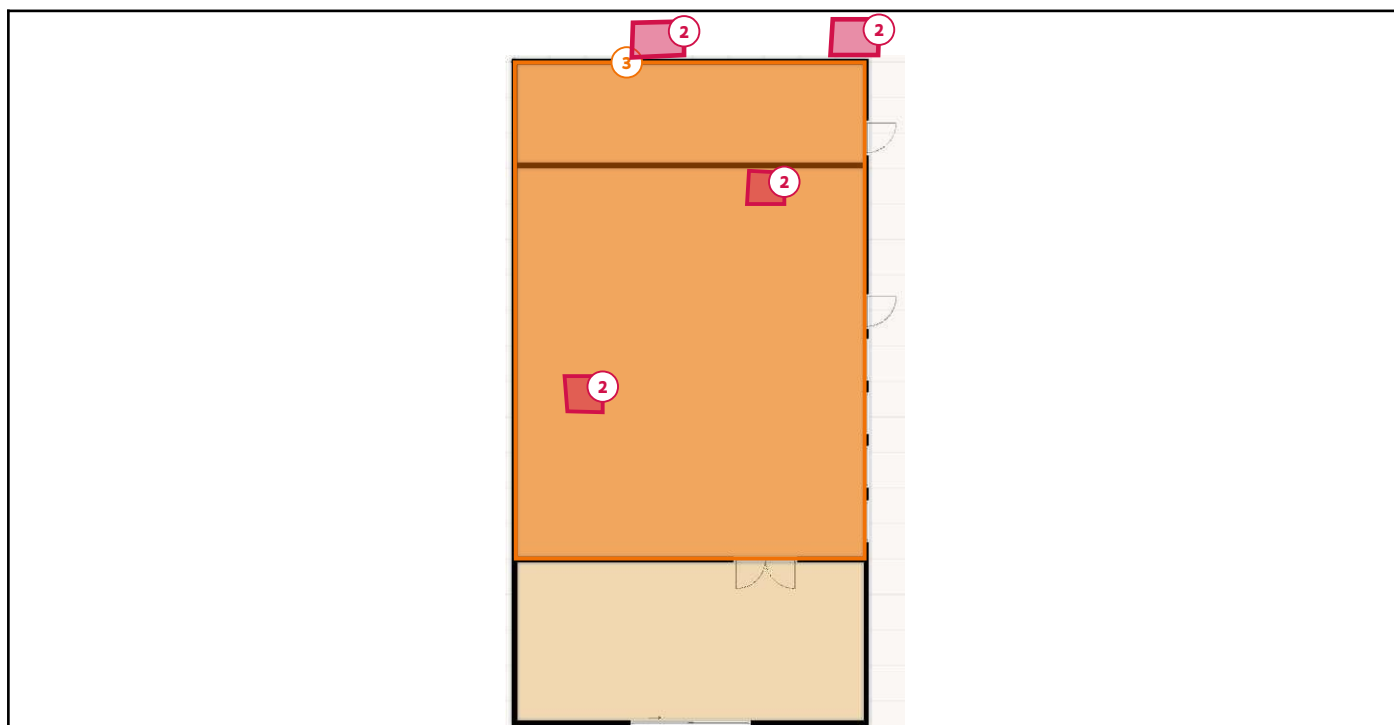
Plan 2.1: Loods

Beschrijving	Type	Actie
2. Golfplaten	Asbestmateriaal	Dringend verwijderen
3. Golfplaten dakbedekking	Asbestmateriaal	Verwijderen

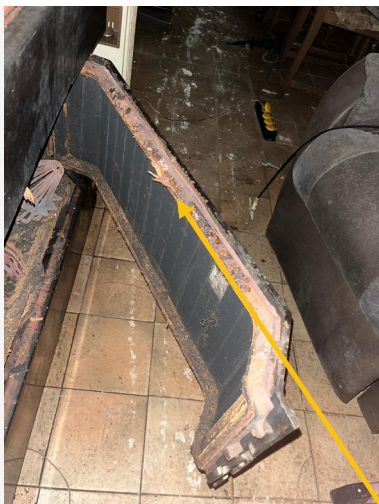
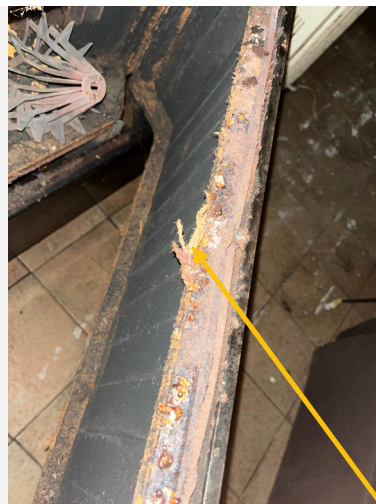
Het asbestmateriaal valt onder de mijlpaal van 2034.

Eindbeoordeling materiaalrisico	Hoog materiaalrisico en/of hoge kans op vezelvrijgave
---------------------------------	---

Gebondenheid	Categorie 3: niet-hechtgebonden met weinig of geen matrix
Asbestsoort (vezeltype)	Alleen chrysotiel
Asbestconcentratie	Hoog ($\geq 50\%$)
Afschermingsgraad van het gehele materiaal	Geheel of deels (ook) vrij aan de binnenlucht
Toestand van het materiaal	Matig beschadigd, matig verweerd

Beschrijving	Koord in kachel
Omgeving	Binnen
Primaire drager	Ruimteverwarming
Asbestmateriaal	Koord, lint, band, strip
Bindmiddel van asbestmateriaal	Weinig of geen bindmiddel (textiel, bevolking, ...)
Gebondenheid op basis van bindmiddel	Niet-hechtgebonden
Hoeveelheid (lengte - omtrek - aantal)	• 1,00 m - 2,00 cm - 1 stuk
Totale oppervlakte	0,02 m ²
Eenvoudig bereikbaar	Ja

Dringend verwijderen

- Scherm in afwachting van verwijdering het asbestmateriaal af van luchtstromingen en verstoring: bijvoorbeeld door het te verpakken, te fixeren, af te dekken, signalisatie - afbakening aan te brengen, ...

- Eenvoudige handelingen: mag via doe-het-zelf of door werknemer(s) met opleidingsattest eenvoudige handelingen
Het materiaal dient goed te worden gefixeerd voor deze wordt verwijderd, dit om potentiële vezelvrijgave en contaminatie te voorkomen.
Bij de verwijdering kan er een puntafzuiging voorzien worden doormiddel van een stofzuiger, uitgerust met een HEPA 14-filter.
Toepassing is niet te verwijderen zonder deze te beschadigen.

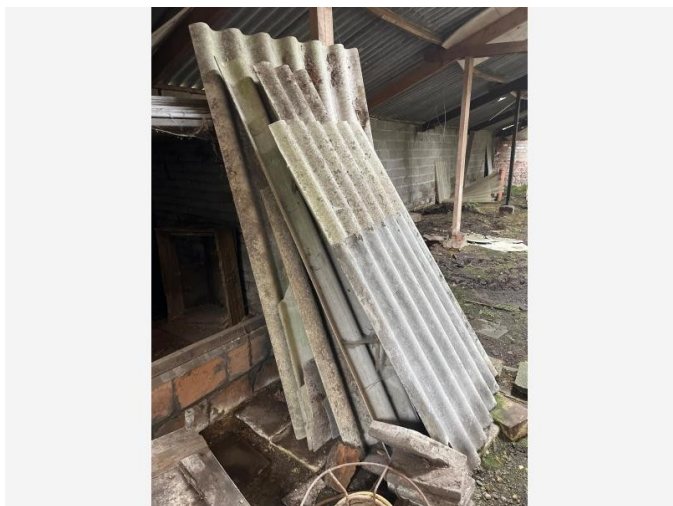
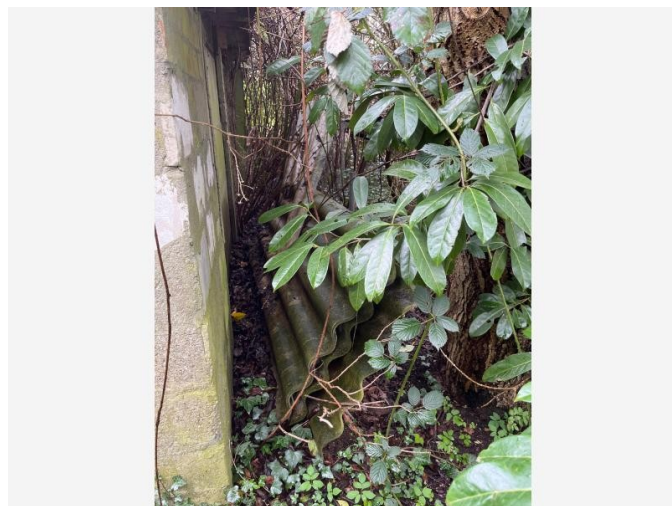
Beschrijving	Golfplaten
Type afvalstof	Betreft stock-voorraad of gedemonteerde asbestmaterialen
Aanwezige resten	Deze liggen verspreid in en rond de loods
Omgeving	Buiten
Primaire drager	Schuin dak
Asbestmaterialen	<ul style="list-style-type: none">Dak- en gevelbekleding - Golfplaat
Bindmiddel van asbestmateriaal	Cement
Gebondenheid op basis van bindmiddel	Hecht
Hoeveelheid (gewicht - aantal)	<ul style="list-style-type: none">750,00 kg - 1 stuk
Totaal gewicht	750,00 kg
Eenvoudig bereikbaar	Ja
Identificatiemethode	Vaststelling zonder monsternamen

Dringend verwijderen

- Verwijder het asbestafval.

- Eenvoudige handelingen: mag via doe-het-zelf of door werknemer(s) met opleidingsattest eenvoudige handelingen
Het materiaal dient in zijn geheel te worden verwijderd zonder deze te beschadigen.
Bij verwijdering dient het materiaal goed te worden gefixeerd, dit om potentiële vezelvrijgave en contaminatie te voorkomen.

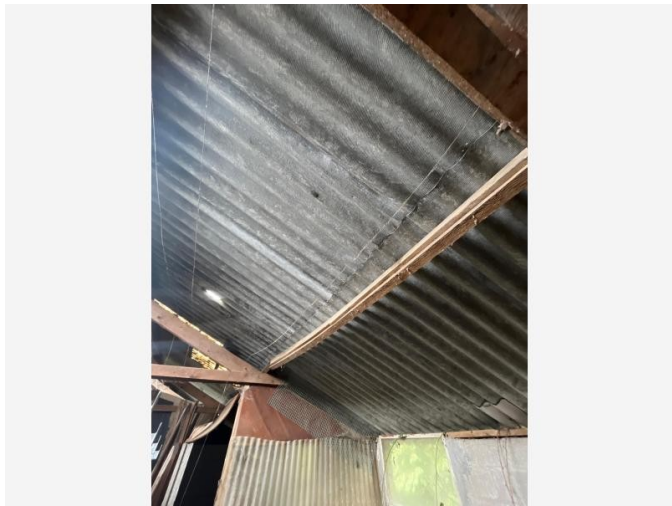
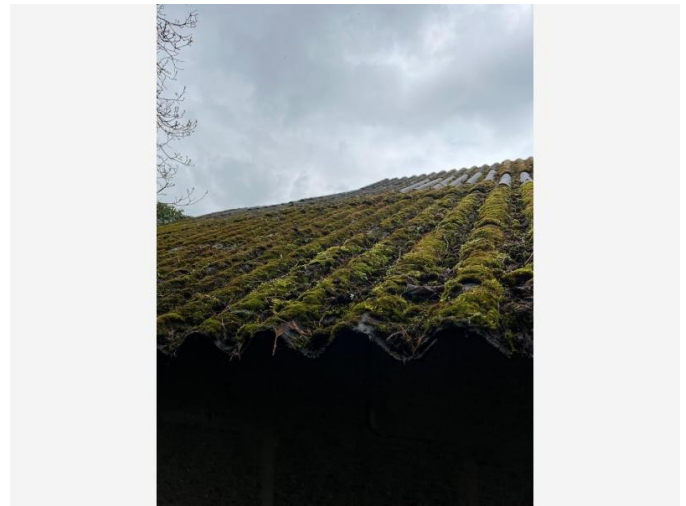
Het asbestmateriaal valt onder de mijlpaal van 2034.

Eindbeoordeling materiaalrisico	Verhoogd materiaalrisico en/of verhoogde kans op vezelvrijgave
---------------------------------	--

Gebondenheid	Categorie 1: hechtgebonden in oorsprong
Asbestsoort (vezeltype)	Crocidoliet aanwezig
Asbestconcentratie	Laag (< 50%)
Afschermingsgraad van het gehele materiaal	Geheel of deels vrij aan de buitenlucht
Toestand van het materiaal	Matig beschadigd, matig verweerd

Beschrijving	Golfplaten dakbedekking
Omgeving	Buiten
Primaire drager	Schuin dak
Asbestmateriaal	Dak- en gevelbekleding - Golfplaat
Bindmiddel van asbestmateriaal	Cement
Gebondenheid op basis van bindmiddel	Hecht
Hoeveelheid (oppervlakte - aantal)	<ul style="list-style-type: none"> • 300,00 m² - 1 stuk • 50,00 m² - 1 stuk
Totale oppervlakte	350,00 m ²
Eenvoudig bereikbaar	Ja
Bevestigingswijze	<ul style="list-style-type: none"> • Geschroefd

Verwijderen

- Zorg voor een veilig beheer. Vermijd het beschadigen van het asbestmateriaal. Controleer de toestand jaarlijks op wijzigingen.

- Eenvoudige handelingen: mag via doe-het-zelf of door werknemer(s) met opleidingsattest eenvoudige handelingen
Het materiaal dient in zijn geheel te worden verwijderd zonder deze te beschadigen.
Bij verwijdering dient het materiaal goed te worden gefixeerd, dit om potentiële vezelvrijgave en contaminatie te voorkomen.

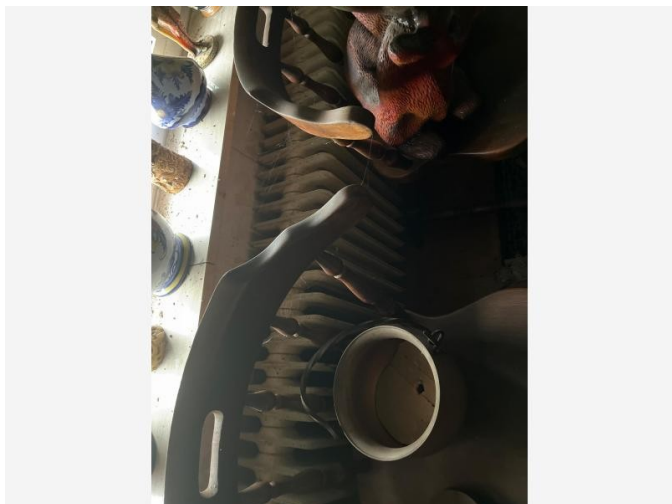
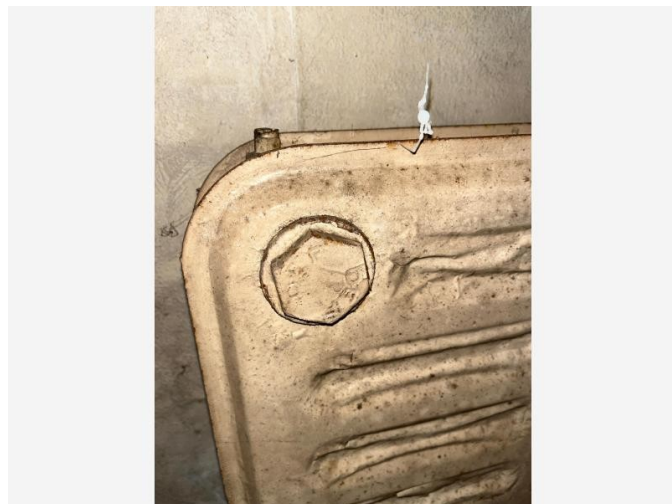
Het asbestmateriaal valt onder de mijlpaal van 2034.

Eindbeoordeling materiaalrisico	Zeer laag materiaalrisico en/of zeer lage kans op vezelvrijgave
---------------------------------	---

Gebondenheid	Categorie 3: niet-hechtgebonden met weinig of geen matrix
Asbestsoort (vezeltype)	Alleen chrysotiel
Asbestconcentratie	Hoog ($\geq 50\%$)
Afschermingsgraad van het gehele materiaal	Stootvaste afscherming of omkasting
Toestand van het materiaal	Licht beschadigd, licht verweerd. Intact materiaal type Pical – asbestboard of categorie III 'gebondenheid'

Beschrijving	Radiator
Omgeving	Binnen
Primaire drager	Ruimteverwarming
Asbestmateriaal	Koord, lint, band, strip
Bindmiddel van asbestmateriaal	Weinig of geen bindmiddel (textiel, bevloking, ...)
Gebondenheid op basis van bindmiddel	Niet-hechtgebonden
Hoeveelheid (lengte - omtrek - aantal)	• 1,00 m - 2,00 cm - 3 stuks
Totale oppervlakte	0,06 m ²

Eenvoudig bereikbaar	Nee <ul style="list-style-type: none"> Het asbestmateriaal is bedekt (uitgezonderd laag verf, coating, behang, kunststof, textiel) en het wegnemen van het bedekkende materiaal kan niet zonder het bedekkende materiaal te beschadigen.
Bevestigingswijze	<ul style="list-style-type: none"> Geklemd
Identificatiemethode	Vaststelling zonder monsternamen
Destructieve handeling voor identificatie	Nee
Opmerking	<p>Mogelijks werden er asbesthoudende dichtingskoorden gebruikt in de installatie.</p> <p>Controle hiervan is niet mogelijk zonder de installatie te beschadigen.</p>

Zorgvuldig beheren

- Zorg voor een veilig beheer. Vermijd het beschadigen van het asbestmateriaal. Controleer de toestand jaarlijks op wijzigingen.

- Eenvoudige handelingen: mag via doe-het-zelf of door werknemer(s) met opleidingsattest eenvoudige handelingen
Het materiaal dient goed te worden gefixeerd voor deze wordt verwijderd, dit om potentiële vezelvrijgave en contaminatie te voorkomen.
Bij de verwijdering kan er een puntafzuiging voorzien worden doormiddel van een stofzuiger, uitgerust met een HEPA 14-filter.
Toepassing is niet te verwijderen zonder deze te beschadigen.

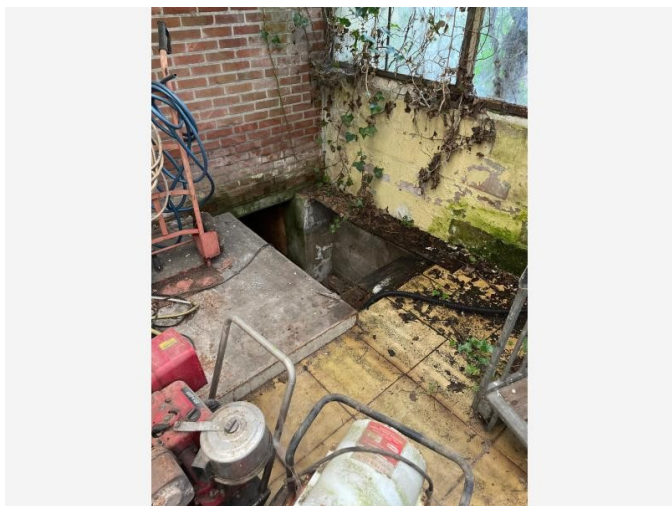
Permanente beperking

Reden: Het onderzoek kan niet uitgevoerd worden binnen de bepalingen van de Welzijnswet

Uitleg van de asbestdeskundige: Toegang en ruimte beperkt waardoor deze buiten het inspectiegebied valt.

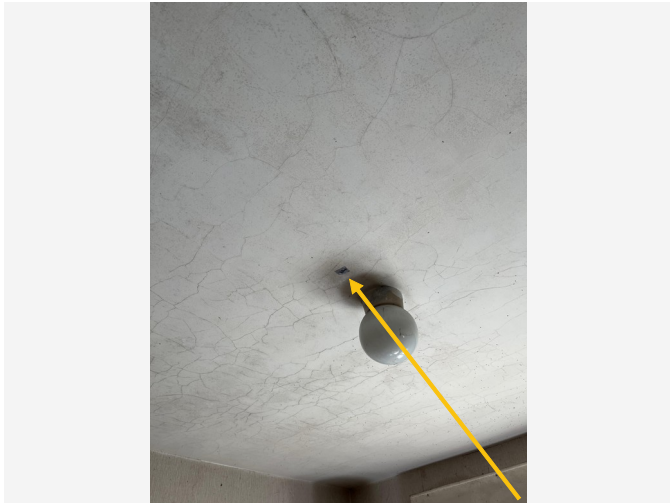
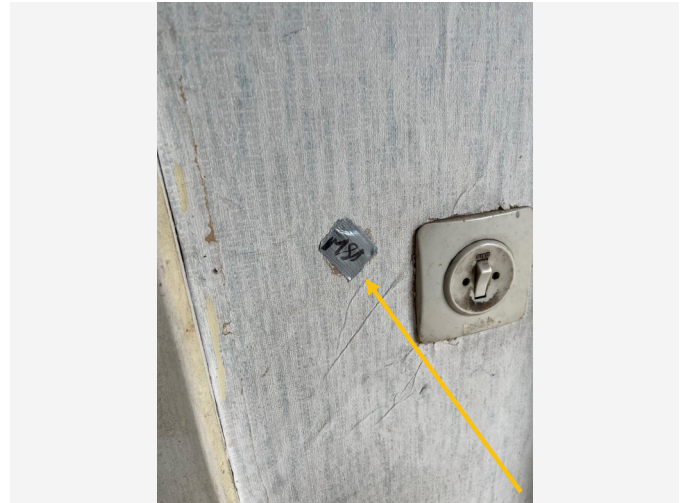
Fiche 6: Muur en plafond pleister

Geen asbest

#	Type	Referentie	Resultaat
6.1	Mengmonster	MS1 Muurpleister	Geen asbest
6.2	Mengmonster	MS2 Plafondpleister	Geen asbest

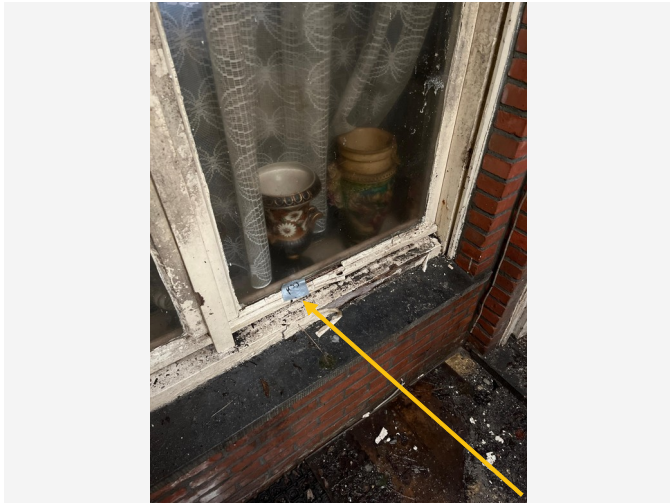
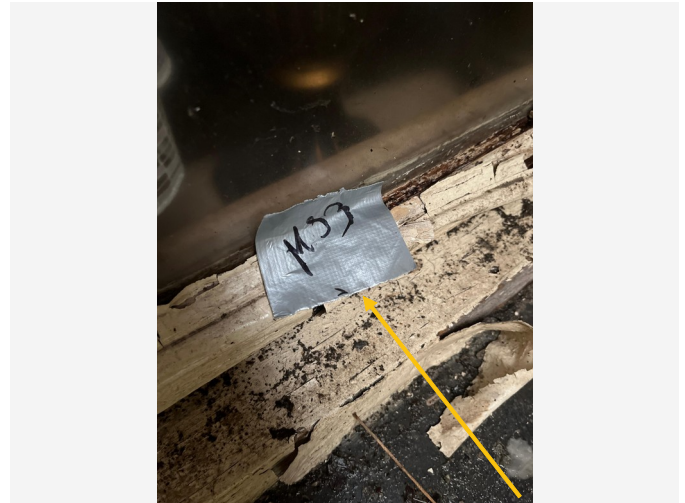
Geen asbest

#	Type	Referentie	Resultaat
7.1	Puntmonster	MS3 Stopverf	Geen asbest
