Asbestinventarisatetest

Corbletstraat 21, 2100 Antwerpen

Attestnummer : 20240811-000141.000

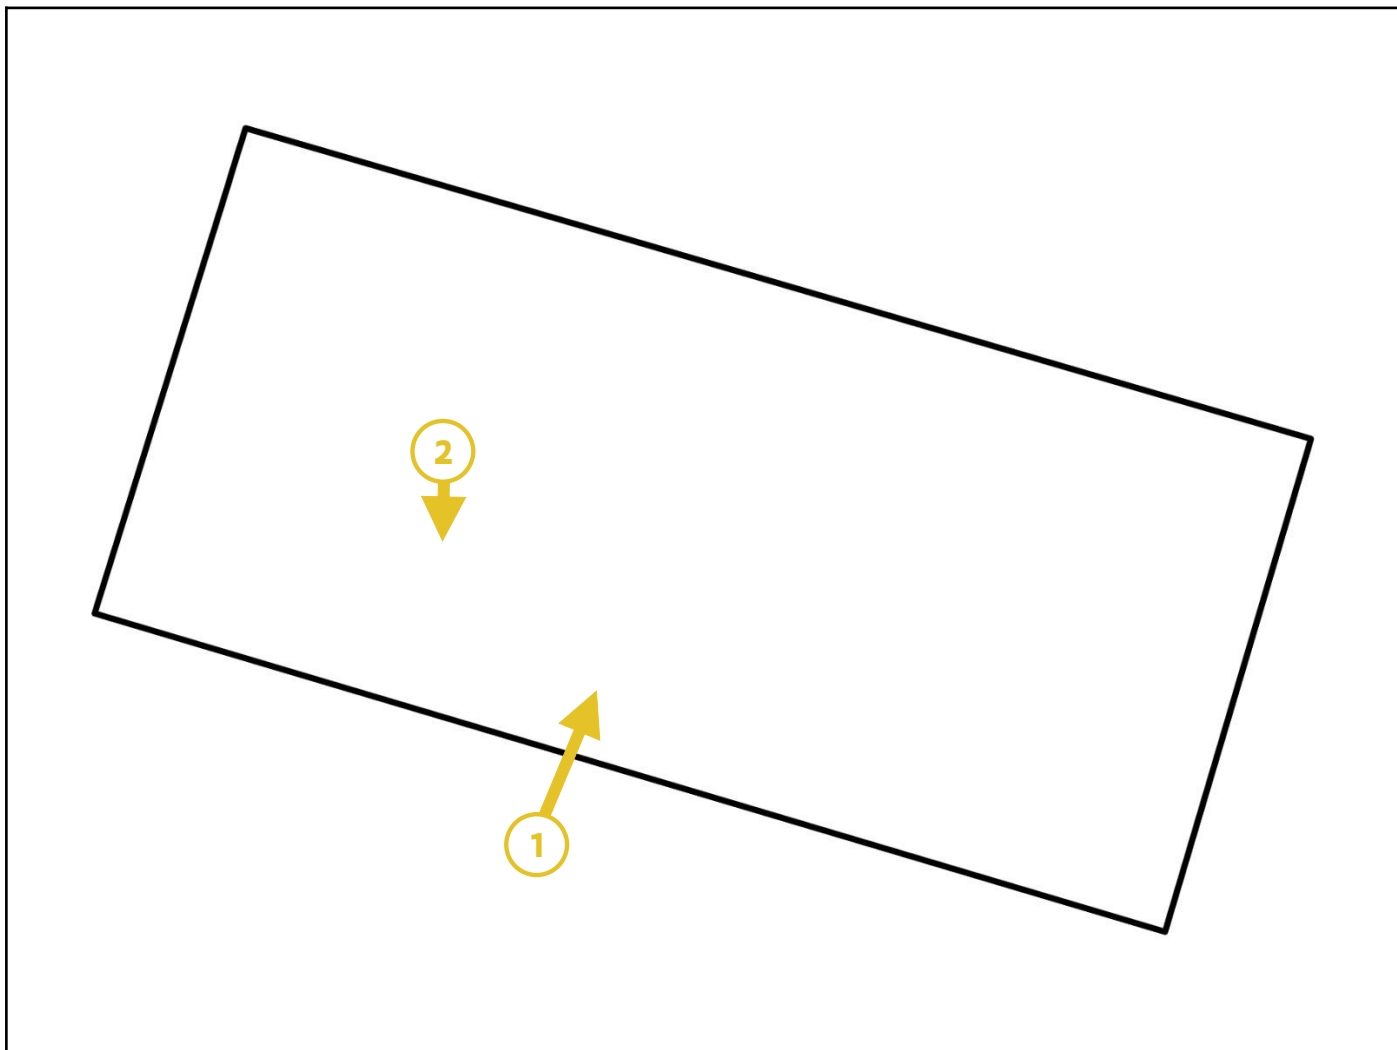
Plan 1.3: Hoofdgebouw plan

Beschrijving	Type	Actie
1. schouwbuïs	Asbestmateriaal	Zorgvuldig beheren
2. bakeliet	Asbestmateriaal	Zorgvuldig beheren

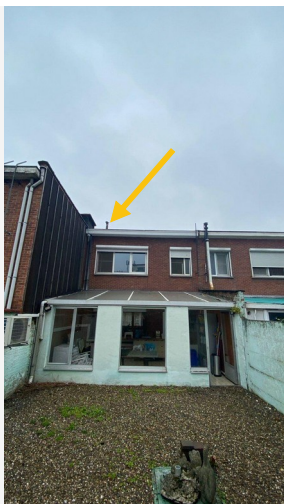
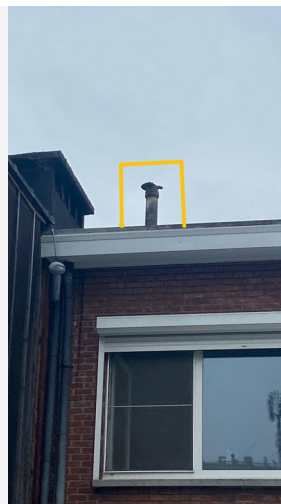
Eindbeoordeling materiaalrisico	Laag materiaalrisico en/of verlaagde kans op vezelvrijgave
---------------------------------	--

Gebondenheid	Categorie 1: hechtgebonden in oorsprong
Asbestsoort (vezeltype)	Alleen chrysotiel
Asbestconcentratie	Laag (< 50%)
Afschermingsgraad van het gehele materiaal	Geheel of deels (ook) vrij aan de binnenlucht
Toestand van het materiaal	Licht beschadigd, licht verweerd. Intact calciumsilicaatmateriaal of categorie III 'gebondenheid'

Beschrijving	schouwbus
Omgeving	Grenst aan binnen- en buitenlucht
Primaire drager	Fundering-draagstructuur (horizontaal, verticaal)
Asbestmateriaal	Buis, koker, leiding, pijp, doorvoer
Bindmiddel van asbestmateriaal	Cement
Gebondenheid op basis van bindmiddel	Hecht
Hoeveelheid (lengte - omtrek - dikte - aantal)	<ul style="list-style-type: none">• 4,00 m - 60,00 cm - 2,00 cm - 1 stuk
Totaal volume	0,048 m ³
Eenvoudig bereikbaar	Ja
Bevestigingswijze	<ul style="list-style-type: none">• Geklemd• Verlijmd, ingegoten, versmeerd• Onbekend
Identificatiemethode	Vaststelling zonder monstername
Destructieve handeling voor identificatie	Nee

Het asbestmateriaal valt onder de mijlpaal van 2040.

Zorgvuldig beheren

- Zorg voor een veilig beheer. Vermijd het beschadigen van het asbestmateriaal. Controleer de toestand jaarlijks op wijzigingen.
- Verwijder dit asbestmateriaal zo snel mogelijk. Volg de toestand goed op.

- Eenvoudige handelingen: mag via doe-het-zelf of door werknemer(s) met opleidingsattest eenvoudige handelingen
De techniek van de eenvoudige handelingen mag worden toegepast bij de verwijdering van hechtgebonden asbest die niet beschadigd is of waarbij er geen vrije vezels zichtbaar zijn en waarbij verwijdering geen aanleiding geeft tot een wijziging van de toestand en indien kan voldaan worden aan de andere voorwaarden voor het gebruik van deze techniek.

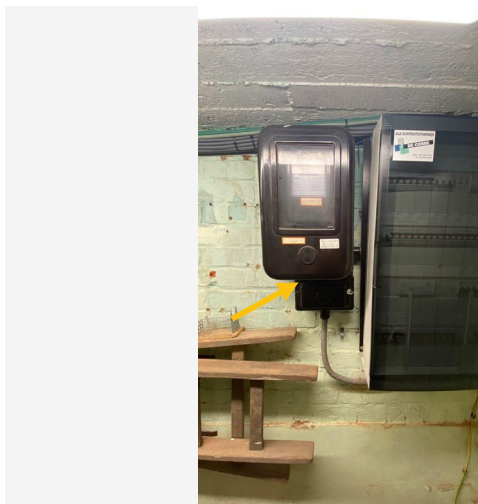
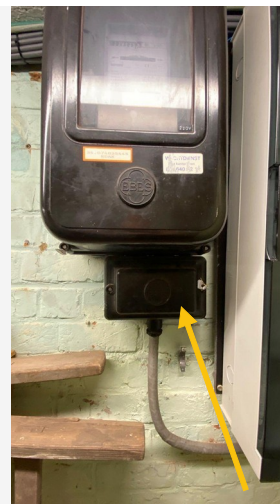
Eindbeoordeling materiaalrisico	Laag materiaalrisico en/of verlaagde kans op vezelvrijgave
---------------------------------	--

Gebondenheid	Categorie 1: hechtgebonden in oorsprong
Asbestsoort (vezeltype)	Amfibool aanwezig, uitgezonderd crocidoliet
Asbestconcentratie	Laag (< 50%)
Afschermingsgraad van het gehele materiaal	Geheel of deels vrij aan de buitenlucht
Toestand van het materiaal	Licht beschadigd, licht verweerd. Intact calciumsilicaatmateriaal of categorie III 'gebondenheid'

Beschrijving	bakeliet
Omgeving	Binnen
Primaire drager	Fundering-draagstructuur (horizontaal, verticaal)
Asbestmateriaal	Plaat, paneel, tablet - Type Bakeliet
Bindmiddel van asbestmateriaal	Kunststof of -hars
Gebondenheid op basis van bindmiddel	Hecht
Hoeveelheid (oppervlakte - dikte - aantal)	<ul style="list-style-type: none">• 0,01 m² - 0,20 cm - 2 stuks
Totaal volume	< 0,001 m ³
Eenvoudig bereikbaar	Ja
Bevestigingswijze	<ul style="list-style-type: none">• Geschroefd• Onbekend
Identificatiemethode	Vaststelling zonder monsternamen
Destructieve handeling voor identificatie	Nee

Het asbestmateriaal valt onder de mijlpaal van 2040.

Zorgvuldig beheren

- Zorg voor een veilig beheer. Vermijd het beschadigen van het asbestmateriaal. Controleer de toestand jaarlijks op wijzigingen.
- Verwijder dit asbestmateriaal zo snel mogelijk. Volg de toestand goed op.

- Eenvoudige handelingen: mag via doe-het-zelf of door werknemer(s) met opleidingsattest eenvoudige handelingen
De techniek van de eenvoudige handelingen mag worden toegepast bij de verwijdering van hechtgebonden asbest die niet beschadigd is of waarbij er geen vrije vezels zichtbaar zijn en waarbij verwijdering geen aanleiding geeft tot een wijziging van de toestand en indien kan voldaan worden aan de andere voorwaarden voor het gebruik van deze techniek.

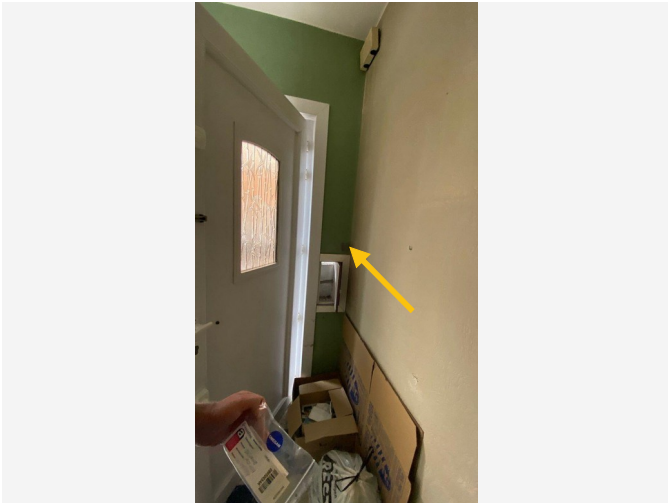
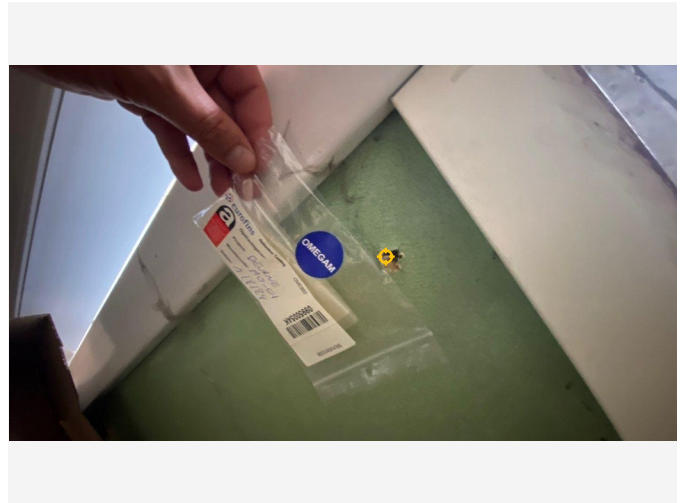
Fiche 3: Pleisterwerk muur

Geen asbest

#	Type	Referentie	Resultaat
3.1	Mengmonster	8367353	Geen asbest

Beschrijving	Pleisterwerk muur
Omgeving	Binnen
Primaire drager	Binnenwand
Bindmiddel van materiaal	Gips - kalk
Gebondenheid op basis van bindmiddel	Niet-hechtgebonden
Hoeveelheid (oppervlakte - dikte - aantal)	• 200,00 m ² - 1,00 cm - 1 stuk
Totaal volume	2,00 m ³
Identificatiemethode	Vaststelling met monstername
Destructieve handeling voor identificatie	Nee
Opmerking	Hoeveelheden dienen steeds ter plaatse te worden gecontroleerd.

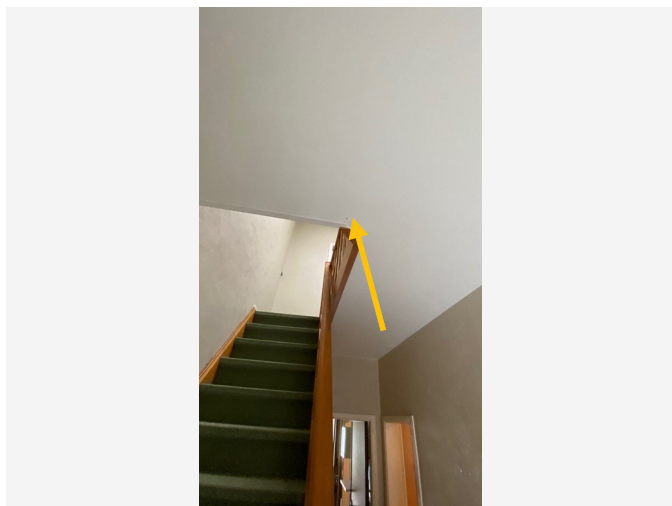
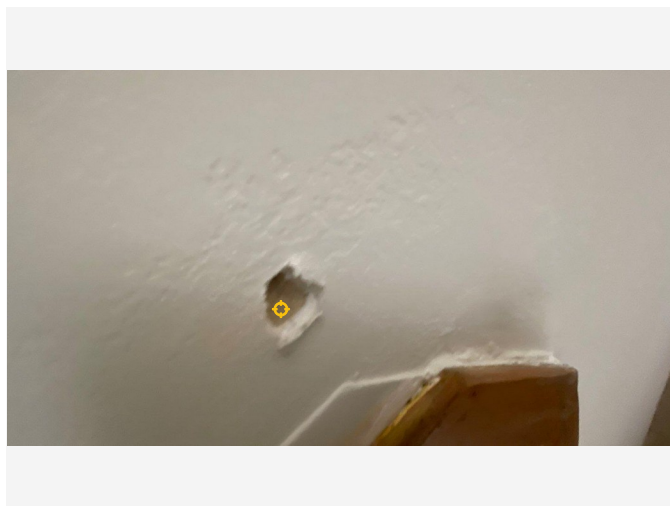
Fiche 4: pleisterwerk plafond

Geen asbest

#	Type	Referentie	Resultaat
4.1	Mengmonster	MO-01	Geen asbest

Beschrijving	pleisterwerk plafond
Omgeving	Binnen
Primaire drager	Plafond
Bindmiddel van materiaal	Gips - kalk
Gebondenheid op basis van bindmiddel	Niet-hechtgebonden
Hoeveelheid (oppervlakte - dikte - aantal)	• 120,00 m ² - 1,00 cm - 1 stuk
Totaal volume	1,20 m ³
Identificatiemethode	Vaststelling met monstername
Destructieve handeling voor identificatie	Nee
Opmerking	Hoeveelheden dienen steeds ter plaatse te worden gecontroleerd.
