Asbestinventarisatetest

Schotelven 67, 2370 Arendonk

Attestnummer : 20240619-000562.000

Niet-asbestveilig

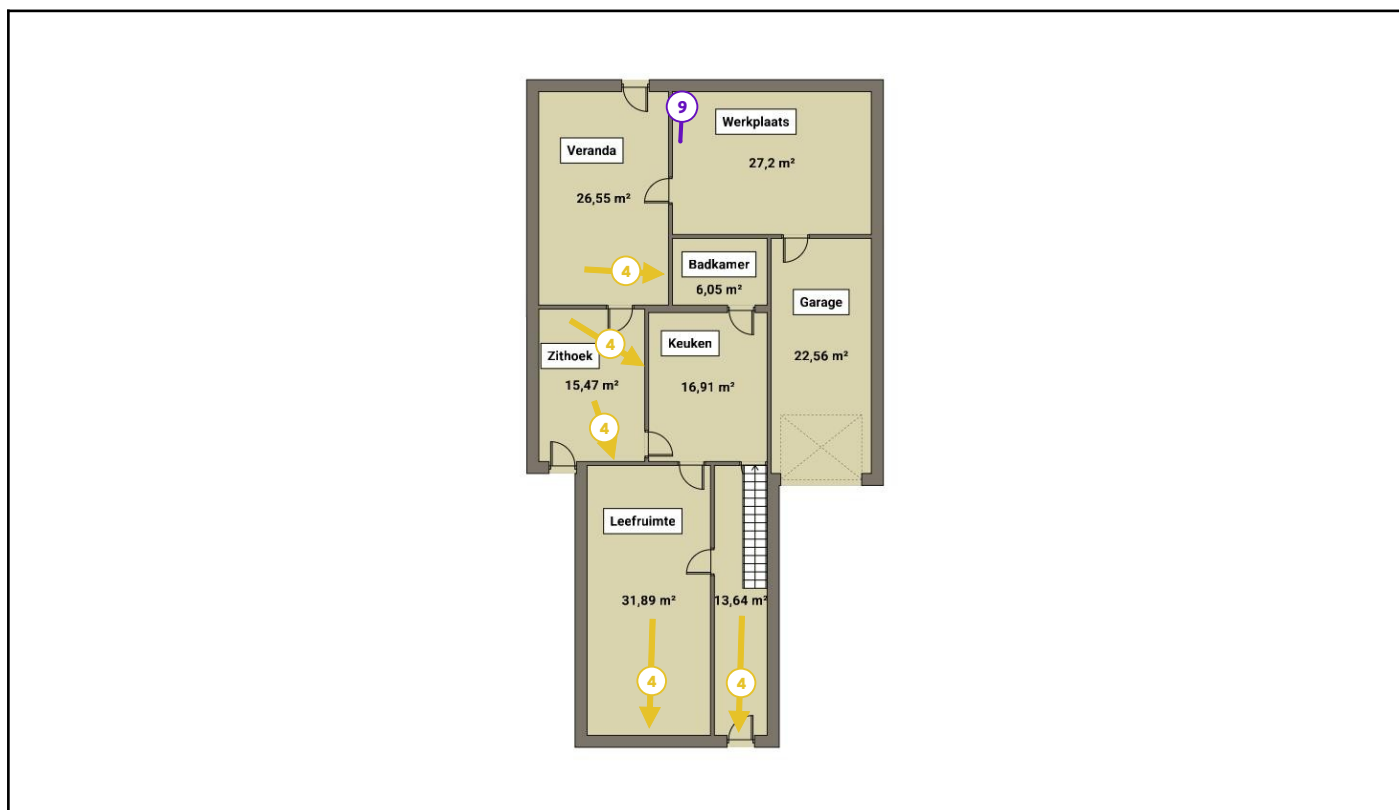
Plan 1.1: Gelijkvloers 2

Beschrijving	Type	Actie
4. Mastiek tussen aluminium en glas	Asbestmateriaal	Zorgvuldig beheren
9. Leidinisolatie	Advies	-

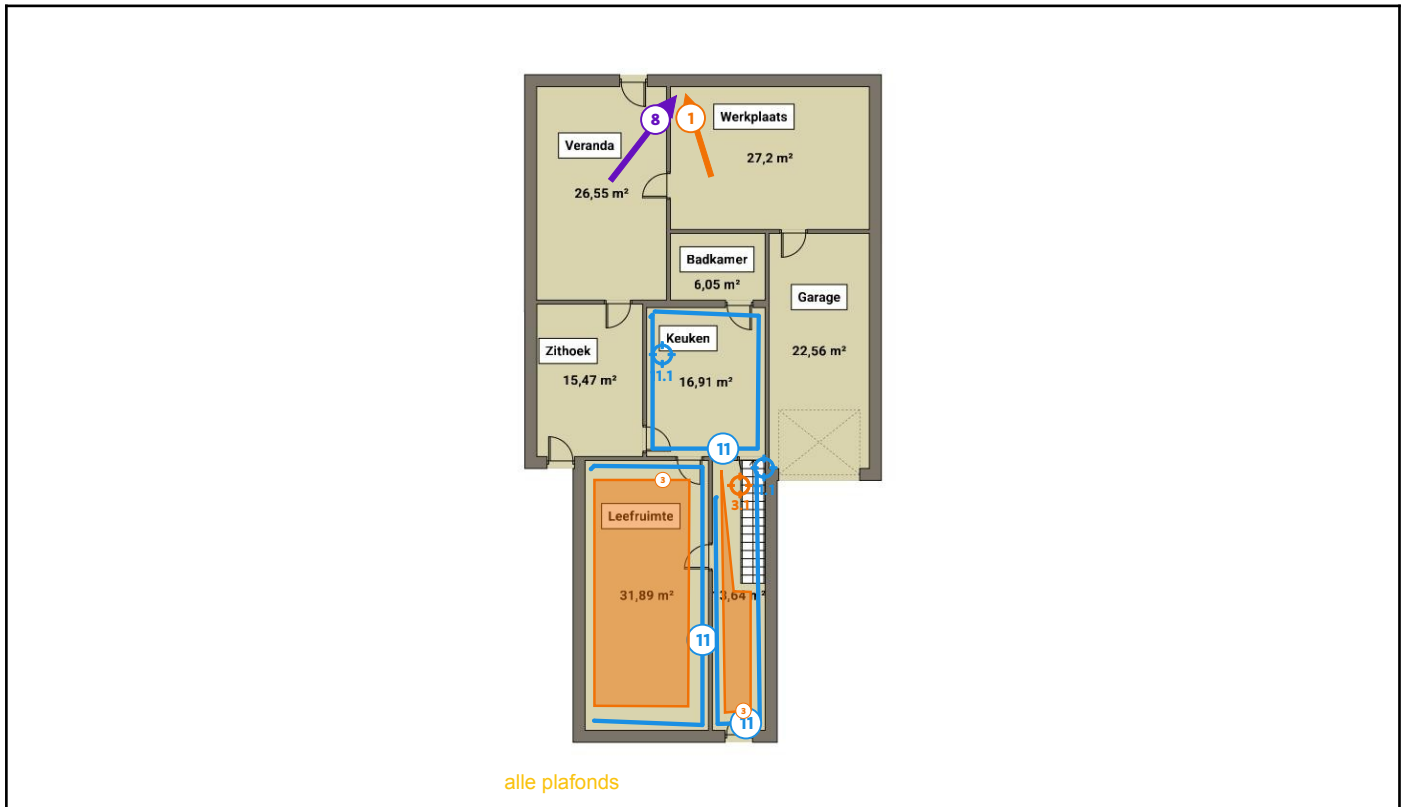
Plan 1.3: Gelijkvloers

Beschrijving	Type	Actie
1. Pakking aan oude ketel	Asbestmateriaal	Verwijderen
3. Vloerzeil in kast in traphal	Asbestmateriaal	Verwijderen
3.1 Code: MM02	Puntmonster	-
6. Plafonds	Advies	-
8. Oude verwarmingsketel	Advies	-
11. Pleisterwerk muren	Geen asbest	-
11.1 Code: MM01	Mengmonster	-

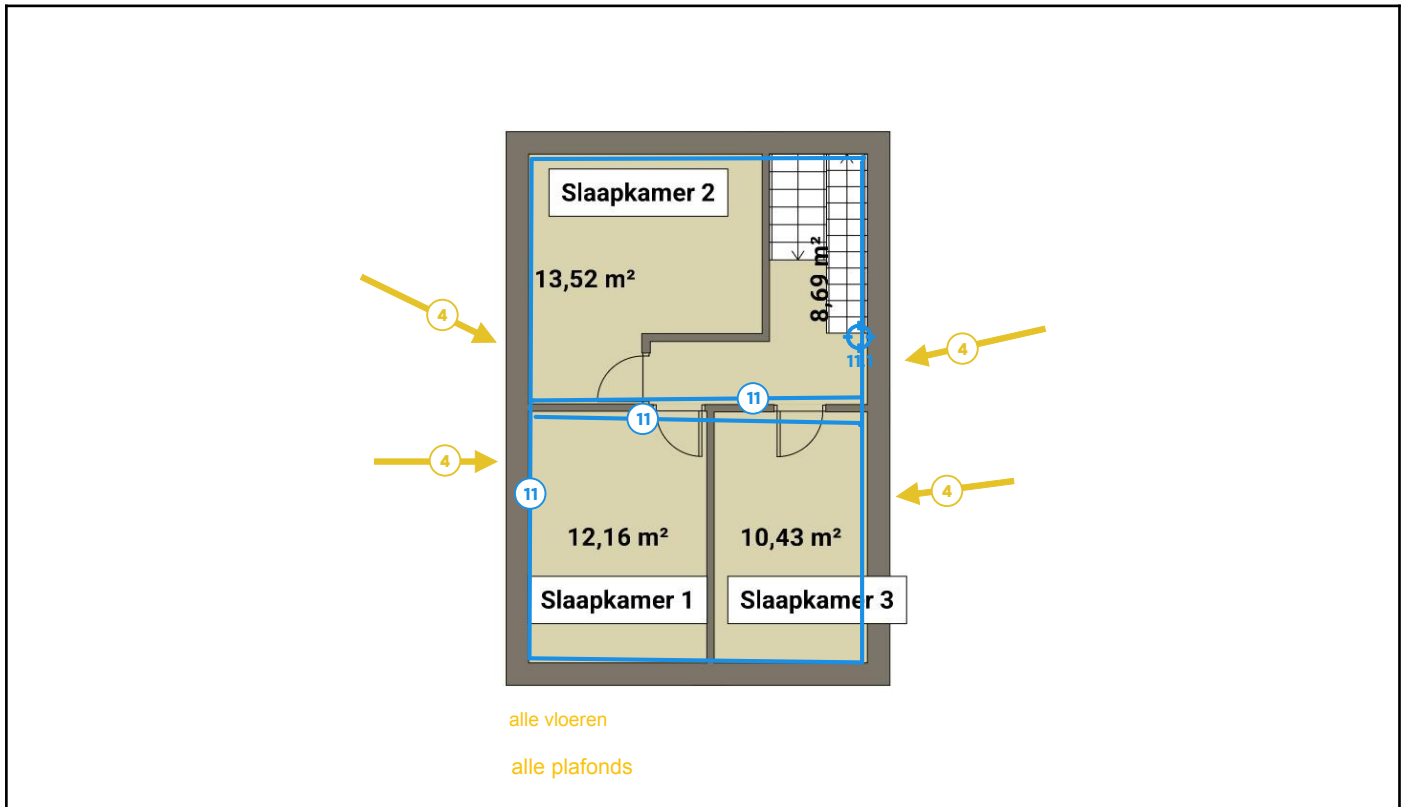
Plan 1.4: 1ste verdieping

Beschrijving	Type	Actie
4. Mastiek tussen aluminium en glas	Asbestmateriaal	Zorgvuldig beheren
6. Plafonds	Advies	-
7. Vinyl op 1ste verdieping	Advies	-
11. Pleisterwerk muren	Geen asbest	-
11.1 Code: MM01	Mengmonster	-

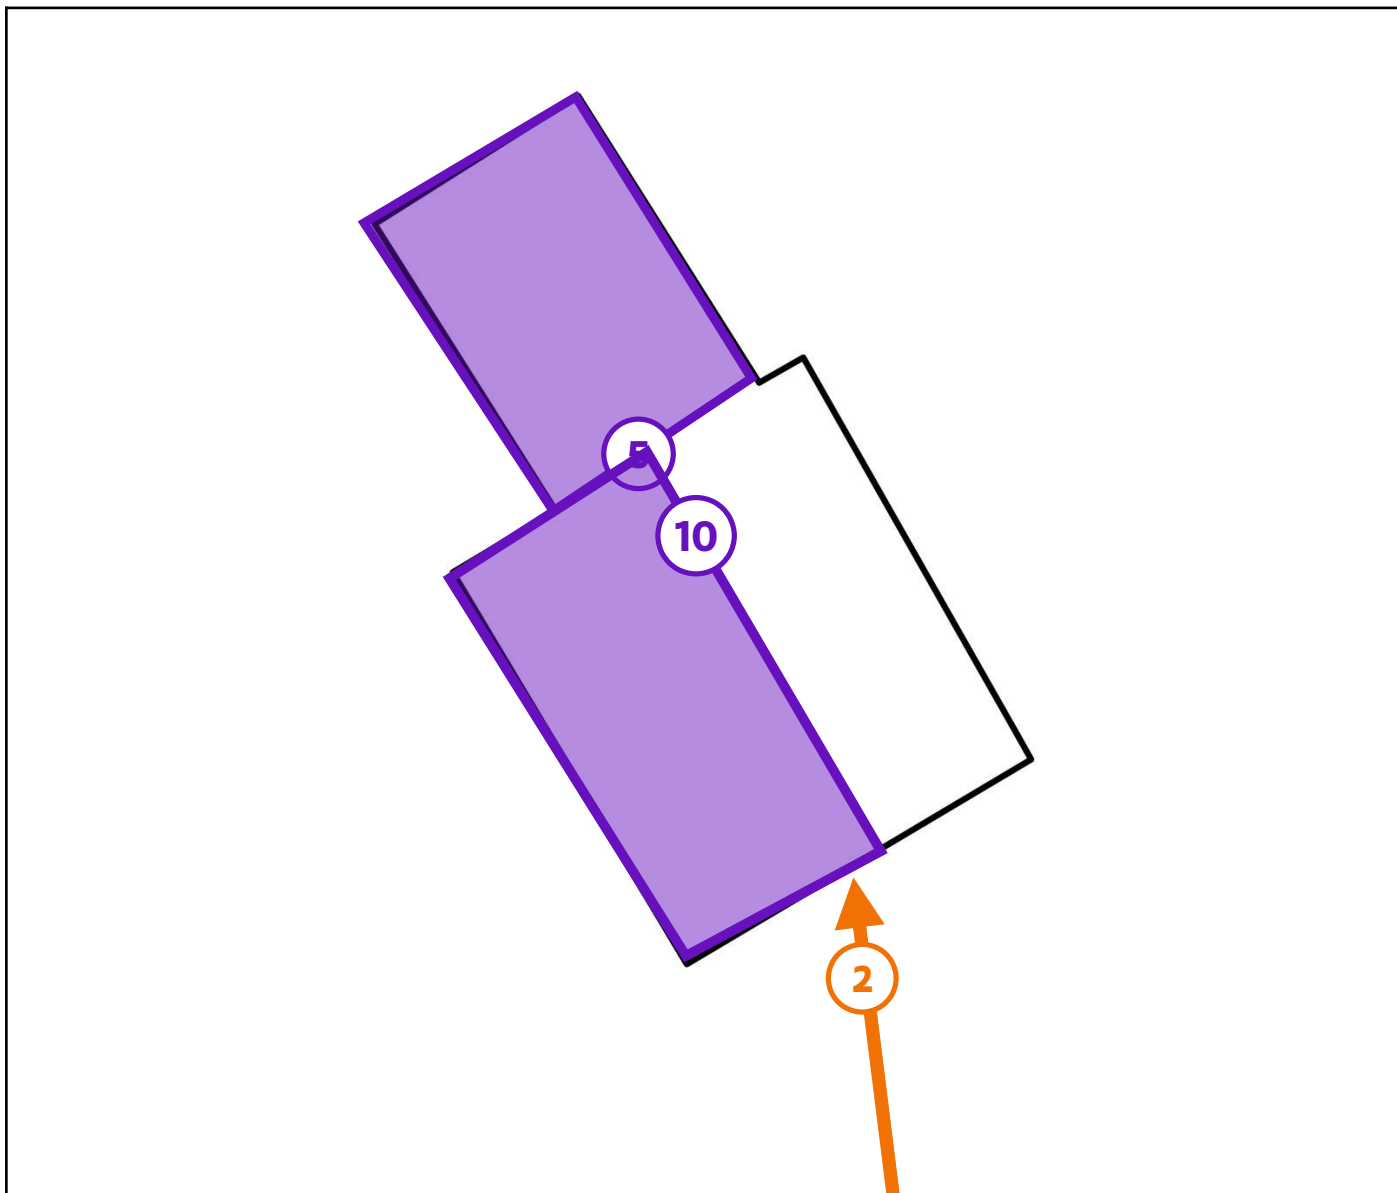
Plan 1.5: Contouren

Beschrijving	Type	Actie
2. Schouwpijp op achterbouw	Asbestmateriaal	Verwijderen
5. Geen menuiserie onderdak	Advies	-
10. Dak achterbouw	Advies	-

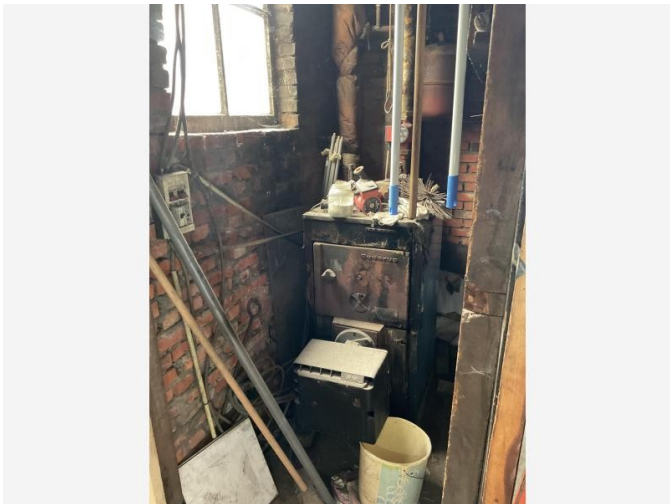
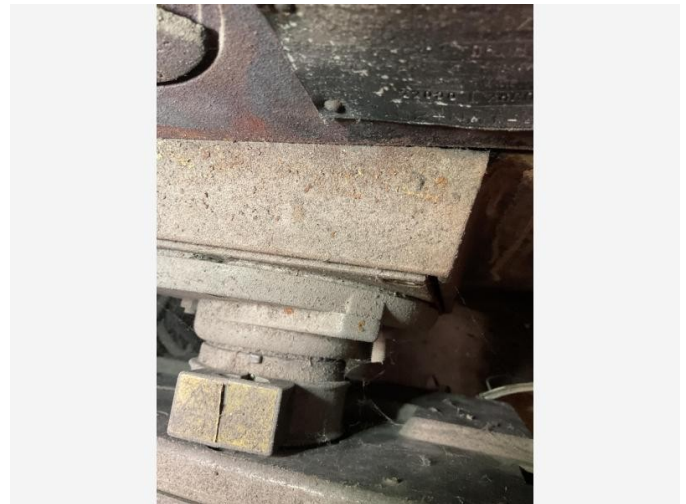
Eindbeoordeling materiaalrisico	Verhoogd materiaalrisico en/of verhoogde kans op vezelvrijgave
---------------------------------	--

Gebondenheid	Categorie 2: niet-hechtgebonden met matrix
Asbestsoort (vezeltype)	Alleen chrysotiel
Asbestconcentratie	Hoog ($\geq 50\%$)
Afschermingsgraad van het gehele materiaal	Enkel randen niet afgeschermd maar geen contact met binnenluchtstromen
Toestand van het materiaal	Zwaar beschadigd, zwaar verweerd

Beschrijving	Pakking aan oude ketel
Omgeving	Binnen
Primaire drager	HVAC infrastructuur en uitrusting
Asbestmateriaal	Pakking, dichting
Bindmiddel van asbestmateriaal	Karton - papier - viltachtig
Gebondenheid op basis van bindmiddel	Niet-hechtgebonden
Hoeveelheid (gewicht - aantal)	<ul style="list-style-type: none">• 0,50 kg - 1 stuk
Totaal gewicht	0,50 kg
Eenvoudig bereikbaar	Ja
Bevestigingswijze	<ul style="list-style-type: none">• Geklemd
Identificatiemethode	Vaststelling zonder monstername
Destructieve handeling voor identificatie	Nee

- Zorg voor een veilig beheer. Vermijd het beschadigen van het asbestmateriaal. Controleer de toestand jaarlijks op wijzigingen.
- Verwijder dit asbestmateriaal zo snel mogelijk. Volg de toestand goed op.

- Eenvoudige handelingen: enkel door erkend asbestverwijderaar
Niet Hechtgebonden gebonden asbesttoepassing in binnenlucht.

Deze kan worden verwijderd via werkmethoediek eenvoudige handelingen. Vanwege de niet-gebondenheid van het asbestmateriaal moet deze worden uitgevoerd door een erkend asbestverwijderaar.

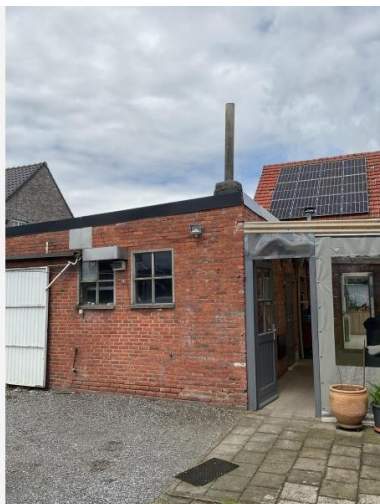
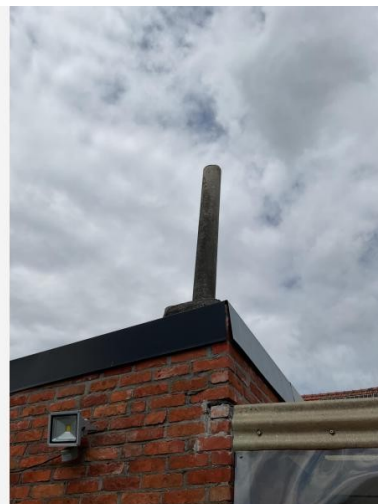
Eindbeoordeling materiaalrisico	Verhoogd materiaalrisico en/of verhoogde kans op vezelvrijgave
---------------------------------	--

Gebondenheid	Categorie 1: hechtgebonden in oorsprong
Asbestsoort (vezeltype)	Crocidoliet aanwezig
Asbestconcentratie	Laag (< 50%)
Afschermingsgraad van het gehele materiaal	Geheel of deels vrij aan de buitenlucht
Toestand van het materiaal	Matig beschadigd, matig verweerd

Beschrijving	Schouwpijp op achterbouw
Omgeving	Buiten
Primaire drager	Fundering-draagstructuur (horizontaal, verticaal)
Asbestmateriaal	Buis, koker, leiding, pijp, doorvoer
Bindmiddel van asbestmateriaal	Cement
Gebondenheid op basis van bindmiddel	Hecht
Hoeveelheid (lengte - omtrek - dikte - aantal)	<ul style="list-style-type: none">• 2,00 m - 150,00 cm - 1,00 cm - 1 stuk
Totaal volume	0,03 m ³
Eenvoudig bereikbaar	Ja
Bevestigingswijze	<ul style="list-style-type: none">• Verlijmd, ingegoten, versmeerd
Identificatiemethode	Vaststelling zonder monsternamen
Destructieve handeling voor identificatie	Nee

- Zorg voor een veilig beheer. Vermijd het beschadigen van het asbestmateriaal. Controleer de toestand jaarlijks op wijzigingen.
- Verwijder dit asbestmateriaal zo snel mogelijk. Volg de toestand goed op.

- Eenvoudige handelingen: mag via doe-het-zelf of door werknemer(s) met opleidingsattest eenvoudige handelingen
Hechtgebonden asbesttoepassing in open lucht.

Deze kan zonder beschadigen worden weggenomen door het voorzichtig afbreken van het steense schouwwerk rondom.

Contacteer bij voorkeur een dakwerker of aannemer om deze werken uit te voeren.

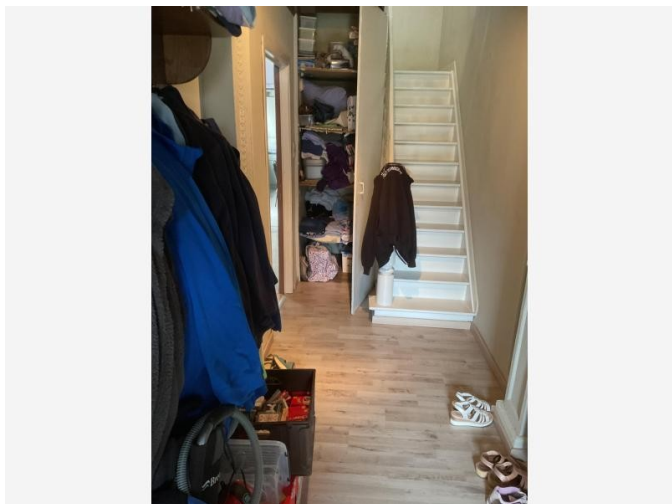
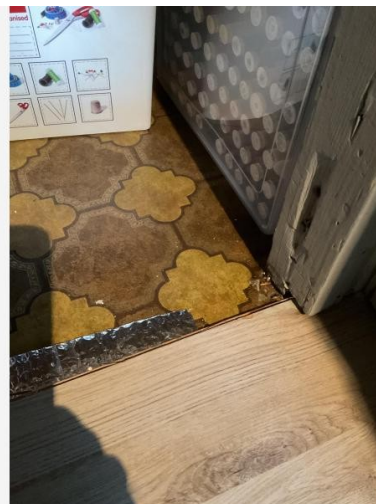
Eindbeoordeling materiaalrisico	Verhoogd materiaalrisico en/of verhoogde kans op vezelvrijgave
---------------------------------	--

Gebondenheid	Categorie 2: niet-hechtgebonden met matrix
Asbestsoort (vezeltype)	Alleen chrysotiel
Asbestconcentratie	Hoog ($\geq 50\%$)
Afschermingsgraad van het gehele materiaal	Geheel of deels (ook) vrij aan de binnenlucht
Toestand van het materiaal	Licht beschadigd, licht verweerd. Intact materiaal type Pical – asbestboard of categorie III 'gebondenheid'

#	Type	Referentie	Resultaat
3.1	Puntmonster	MM02	Chrysotiel

Beschrijving	Vloerzeil in kast in traphal
Omgeving	Binnen
Primaire drager	Vloer
Asbestmateriaal	Prefab - afwerking - Vloerzeil
Bindmiddel van asbestmateriaal	Karton - papier - viltachtig
Gebondenheid op basis van bindmiddel	Niet-hechtgebonden
Hoeveelheid (oppervlakte - aantal)	<ul style="list-style-type: none">• 1,50 m² - 1 stuk
Totale oppervlakte	1,50 m ²
Eenvoudig bereikbaar	Ja
Bevestigingswijze	<ul style="list-style-type: none">• Verlijmd, ingegoten, versmeerd
Identificatiemethode	Vaststelling met monstername
Destructieve handeling voor identificatie	Nee
Opmerking	Vloerzeil loopt door onder laminaat, zowel in traphal als in leefruimte.

- Zorg voor een veilig beheer. Vermijd het beschadigen van het asbestmateriaal. Controleer de toestand jaarlijks op wijzigingen.

- Hermetische zone (erkend asbestverwijderaar)
Contacteer een erkend asbestverwijderaar voor deze werken.

Niet-hechtgebonden asbesttoepassing in een gesloten ruimte. De verwijdering van asbesthoudend vinyl brengt veel kans op een hoge vezelvrijgave tijdens de werken mee en dient daardoor steeds in een hermetische zone te worden verwijderd.

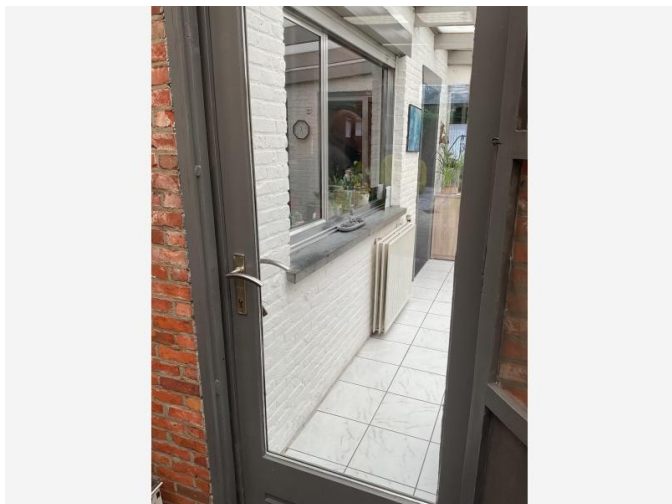
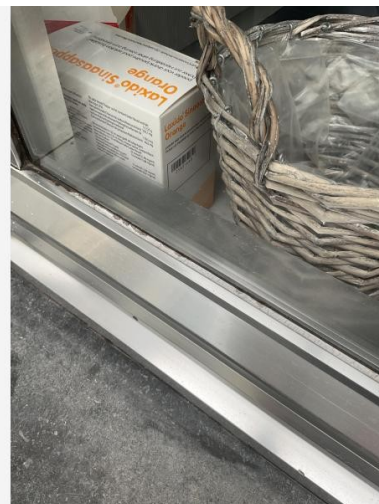
Eindbeoordeling materiaalrisico	Laag materiaalrisico en/of verlaagde kans op vezelvrijgave
---------------------------------	--

Gebondenheid	Categorie 1: hechtgebonden in oorsprong
Asbestsoort (vezeltype)	Amfibool aanwezig, uitgezonderd crocidoliet
Asbestconcentratie	Laag (< 50%)
Afschermingsgraad van het gehele materiaal	Geheel of deels (ook) vrij aan de binnenlucht
Toestand van het materiaal	Licht beschadigd, licht verweerd. Intact materiaal type Pical – asbestboard of categorie III 'gebondenheid'

Beschrijving	Mastiek tussen aluminium en glas
Omgeving	Grenst aan binnen- en buitenlucht
Primaire drager	Wandopening verticaal (raam, deur, ...)
Asbestmateriaal	In-situ afwerkingslagen - Pasta, stopverf, voegsel, stopsel, vulsel, mastiek, katten, ...
Bindmiddel van asbestmateriaal	Kitten, mastiek, pasta
Gebondenheid op basis van bindmiddel	Hecht
Hoeveelheid (gewicht - aantal)	<ul style="list-style-type: none">• 90,00 kg - 1 stuk
Totaal gewicht	90,00 kg
Eenvoudig bereikbaar	Ja
Bevestigingswijze	<ul style="list-style-type: none">• Verlijmd, ingegoten, versmeerd
Identificatiemethode	Vaststelling zonder monsternamen
Destructieve handeling voor identificatie	Nee

- Zorg voor een veilig beheer. Vermijd het beschadigen van het asbestmateriaal. Controleer de toestand jaarlijks op wijzigingen.

- Eenvoudige handelingen: mag via doe-het-zelf of door werknemer(s) met opleidingsattest eenvoudige handelingen
Hechtgebonden asbesttoepassing dewelke van nature een lage kans heeft op vezelemisatie bij manipulatie. De aan te raden verwijderingsmethode is om de werken uit te voeren bij het vervangen van de ramen. Hierna kunnen de raamprofielen worden verwijderd van de glaspakketten (onder bevochtiging) en kan de mastiek apart worden gesorteerd en afgevoerd als asbesthoudend afval.

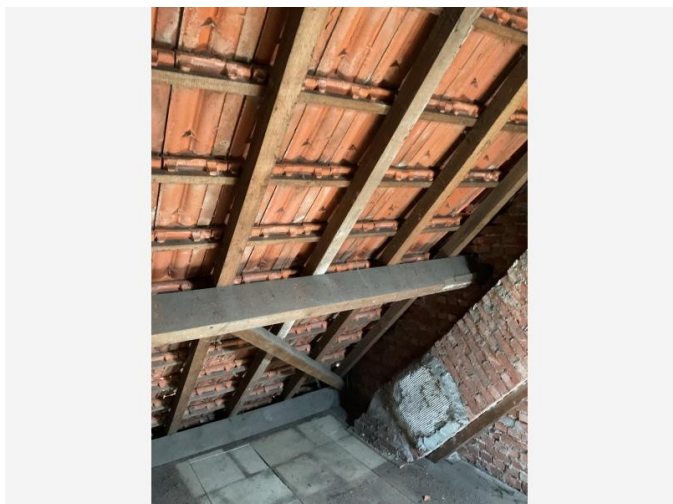
Waar te nemen via zolder.

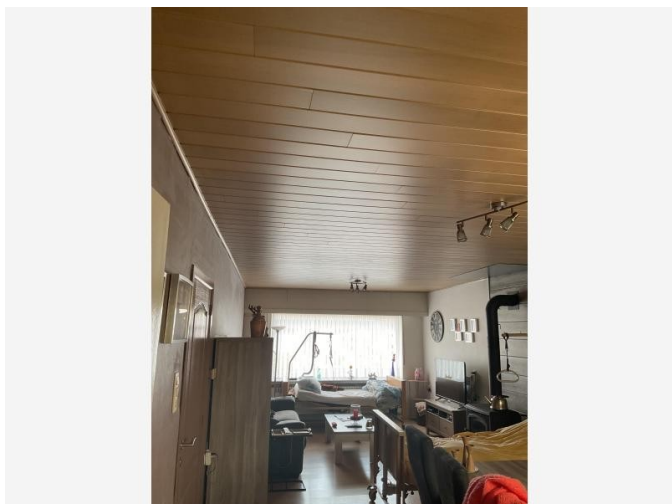
Alle plafonds werden verlaagd met niet asbestverdachte materialen.

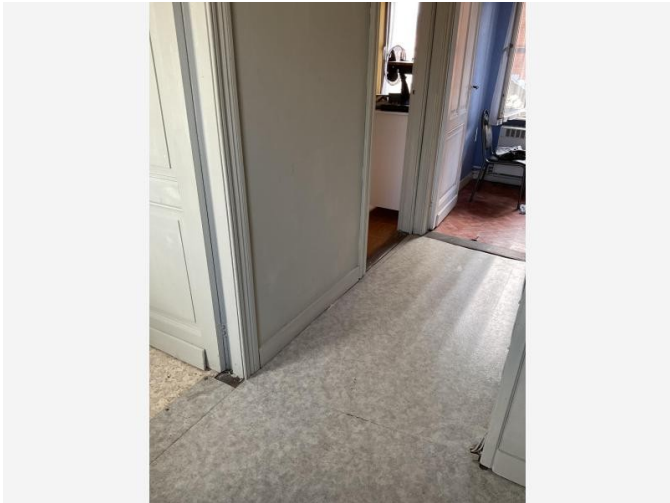
4 verschillende motieven vinyl, alle flexibele homogene vinyl zonder vilt of papierlaag.

Nooit asbestverdacht.

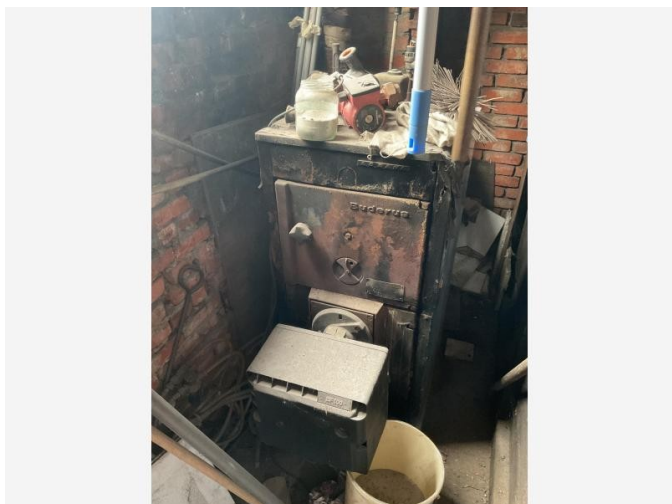
Grote mogelijkheid dat deze ketel buiten de zichtbare pakking nog asbesthoudende materialen bevat.

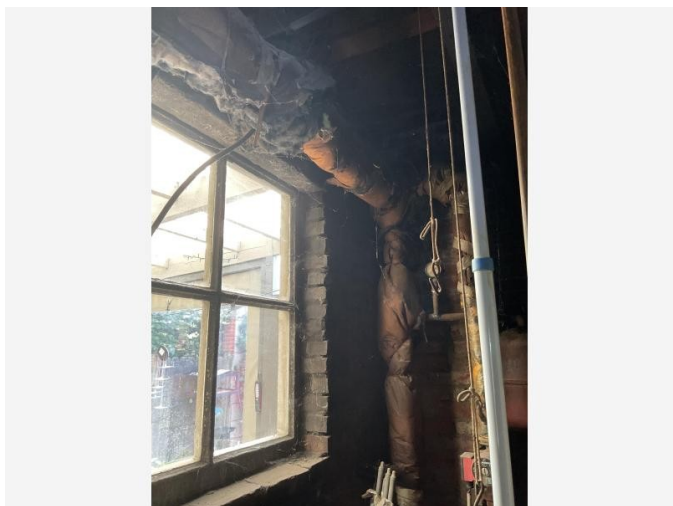
Leidingsisolatie bestaat uit niet asbestverdachte materialen.

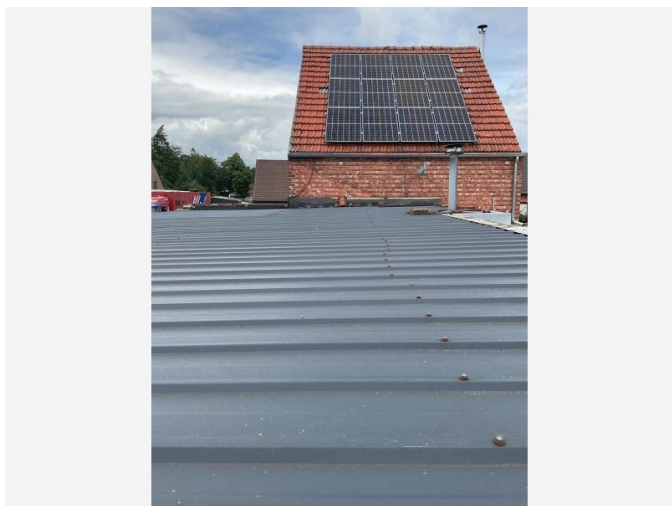
Dak is bedekt met metalen platen.

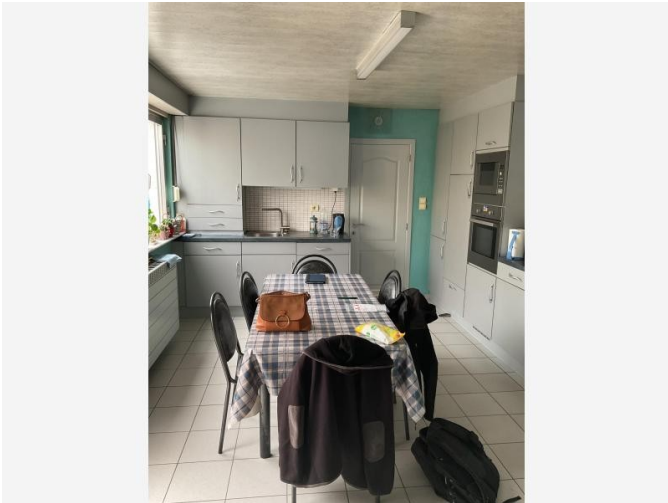
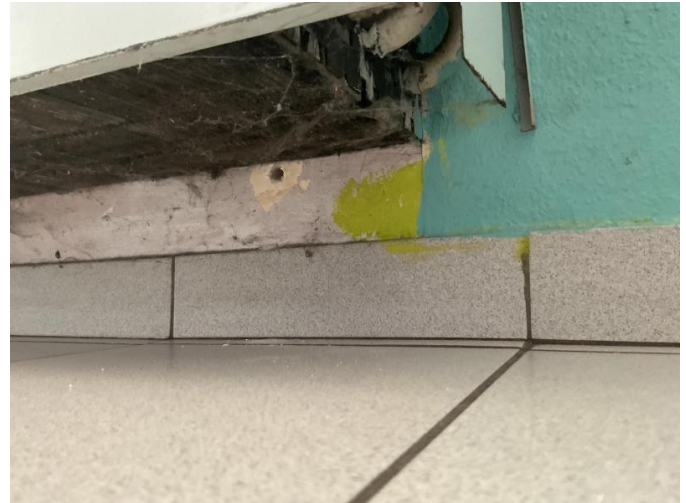
Fiche 11: Pleisterwerk muren

Geen asbest

#	Type	Referentie	Resultaat
11.1	Mengmonster	MM01	Geen asbest

Beschrijving	Pleisterwerk muren
Omgeving	Binnen
Primaire drager	Binnenwand
Bindmiddel van materiaal	Gips - kalk
Gebondenheid op basis van bindmiddel	Niet-hechtgebonden
Hoeveelheid (oppervlakte - dikte - aantal)	• 290,00 m ² - 2,00 cm - 1 stuk
Totaal volume	5,80 m ³
Identificatiemethode	Vaststelling met monsternamen
Destructieve handeling voor identificatie	Nee
