Asbestinventarisatetest

Veldstraat 132, 8500 Kortrijk

Attestnummer : 20240321-000289.000

Uitgegeven op : 21.03.2024

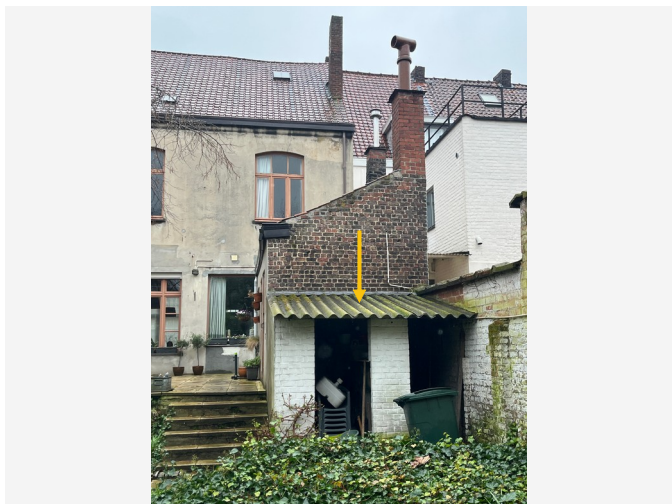
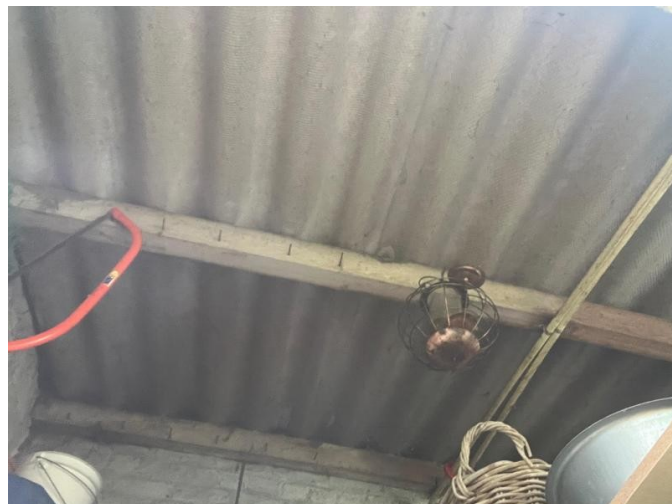
Eindbeoordeling materiaalrisico	Hoog materiaalrisico en/of hoge kans op vezelvrijgave
---------------------------------	---

Gebondenheid	Categorie 1: hechtgebonden in oorsprong
Asbestsoort (vezeltype)	Crocidoliet aanwezig
Asbestconcentratie	Laag (< 50%)
Afschermingsgraad van het gehele materiaal	Geheel of deels (ook) vrij aan de binnenlucht
Toestand van het materiaal	Matig beschadigd, matig verweerd

Beschrijving	Golfplaten dak op tuinberging
Omgeving	Grenst aan binnen- en buitenlucht
Primaire drager	Schuin dak
Asbestmateriaal	Dak- en gevelbekleding - Golfplaat
Bindmiddel van asbestmateriaal	Cement
Gebondenheid op basis van bindmiddel	Hecht
Hoeveelheid (oppervlakte - aantal)	• 3,30 m ² - 1 stuk
Totale oppervlakte	3,30 m ²
Eenvoudig bereikbaar	Ja

Dringend verwijderen

- Verwijder dit asbestmateriaal zo snel mogelijk. Volg de toestand goed op.

- Eenvoudige handelingen: mag via doe-het-zelf of door werknemer(s) met opleidingsattest eenvoudige handelingen
Wij adviseren om werkzaamheden aan deze materialen door een opgeleid aannemer met correct opleidingsattest asbest te laten uitvoeren.

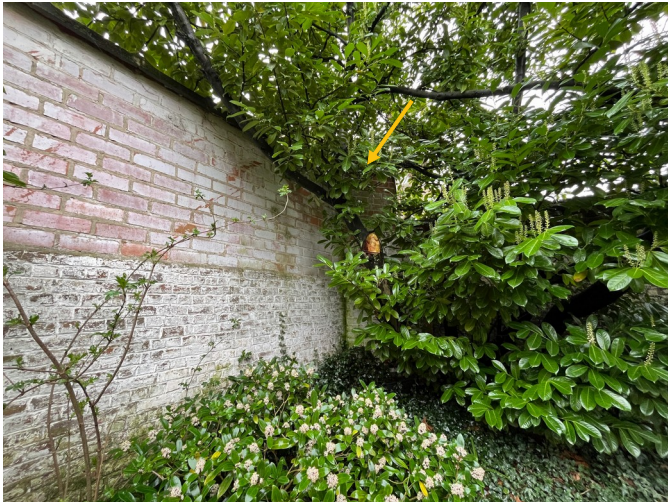
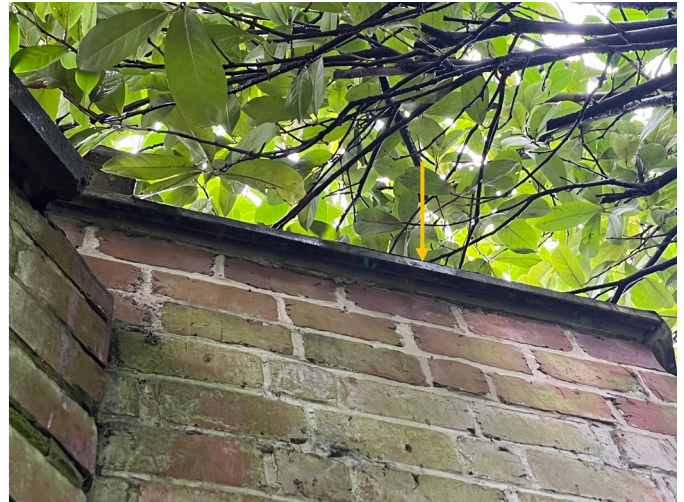
Fiche 2: Muurafdekstenen op scheidingsmuurtje achteraan in tuin

Eindbeoordeling materiaalrisico	Verhoogd materiaalrisico en/of verhoogde kans op vezelvrijgave
---------------------------------	--

Gebondenheid	Categorie 1: hechtgebonden in oorsprong
Asbestsoort (vezeltype)	Crocidoliet aanwezig
Asbestconcentratie	Laag (< 50%)
Afschermingsgraad van het gehele materiaal	Geheel of deels vrij aan de buitenlucht
Toestand van het materiaal	Matig beschadigd, matig verweerd

Beschrijving	Muurafdekstenen op scheidingsmuurtje achteraan in tuin
Omgeving	Buiten
Primaire drager	Wand vrijstaand (scheidingsmuur, ...)
Asbestmateriaal	Deksteen, muurkap - Hol
Bindmiddel van asbestmateriaal	Cement
Gebondenheid op basis van bindmiddel	Hecht
Hoeveelheid (oppervlakte - dikte - aantal)	• 0,26 m ² - 5,00 cm - 1 stuk
Totaal volume	0,013 m ³

Verwijderen

- Scherm in afwachting van verwijdering het asbestmateriaal af van luchtstromingen en verstoring: bijvoorbeeld door het te verpakken, te fixeren, af te dekken, signalisatie - afbakening aan te brengen, ...

- Eenvoudige handelingen: mag via doe-het-zelf of door werknemer(s) met opleidingsattest eenvoudige handelingen
Wij adviseren om werkzaamheden aan deze materialen door een opgeleid aannemer met correct opleidingsattest asbest te laten uitvoeren.

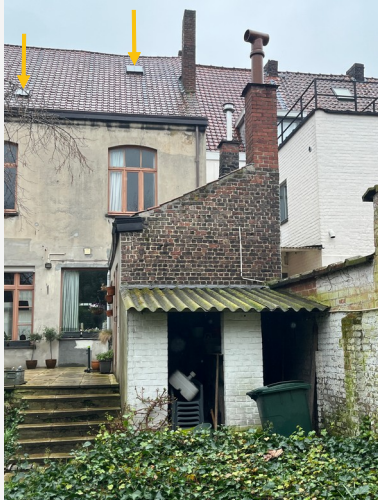
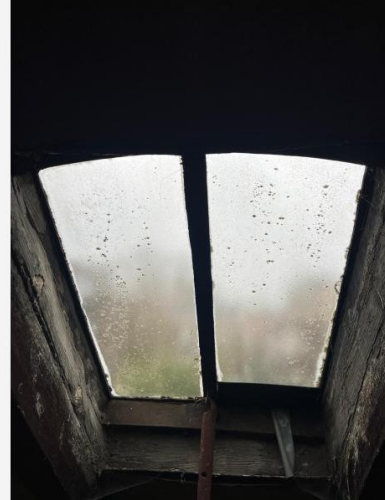
Fiche 3: Glasmastiek in 3 dakvensters voor- en achterzijde hoofdgebouw

Eindbeoordeling materiaalrisico	Verhoogd materiaalrisico en/of verhoogde kans op vezelvrijgave
---------------------------------	--

Gebondenheid	Categorie 1: hechtgebonden in oorsprong
Asbestsoort (vezeltype)	Amfibool aanwezig, uitgezonderd crocidoliet
Asbestconcentratie	Laag (< 50%)
Afschermingsgraad van het gehele materiaal	Geheel of deels vrij aan de buitenlucht
Toestand van het materiaal	Matig beschadigd, matig verweerd

Beschrijving	Glasmastiek in 3 dakvensters voor- en achterzijde hoofdgebouw
Omgeving	Buiten
Primaire drager	Dakopening (raam, ...)
Asbestmateriaal	In-situ afwerkingslagen - Pasta, stopverf, voegsel, stopsel, vulsel, mastiek, kitten, ...
Bindmiddel van asbestmateriaal	Kitten, mastiek, pasta
Gebondenheid op basis van bindmiddel	Hecht
Hoeveelheid (gewicht - aantal)	• 0,20 kg - 3 stuks
Totaal gewicht	0,60 kg

Verwijderen

- Scherm in afwachting van verwijdering het asbestmateriaal af van luchtstromingen en verstoring: bijvoorbeeld door het te verpakken, te fixeren, af te dekken, signalisatie - afbakening aan te brengen, ...

- Eenvoudige handelingen: mag via doe-het-zelf of door werknemer(s) met opleidingsattest eenvoudige handelingen
Wij adviseren om werkzaamheden aan deze materialen door een opgeleid aannemer met correct opleidingsattest asbest te laten uitvoeren.

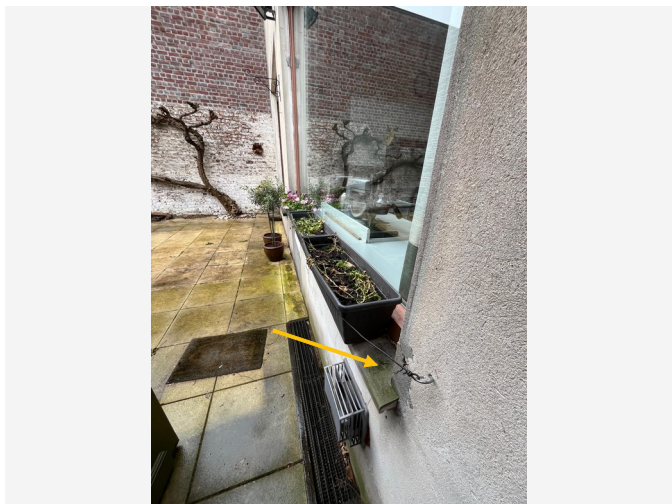
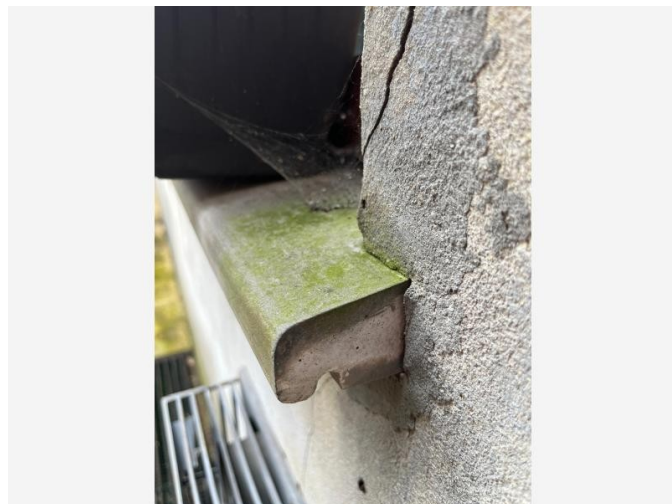
Eindbeoordeling materiaalrisico	Verhoogd materiaalrisico en/of verhoogde kans op vezelvrijgave
---------------------------------	--

Gebondenheid	Categorie 1: hechtgebonden in oorsprong
Asbestsoort (vezeltype)	Crocidoliet aanwezig
Asbestconcentratie	Laag (< 50%)
Afschermingsgraad van het gehele materiaal	Geheel of deels vrij aan de buitenlucht
Toestand van het materiaal	Matig beschadigd, matig verweerd

Beschrijving	Raamdorpel keuken
Omgeving	Buiten
Primaire drager	Wand buitenschil
Asbestmateriaal	Deksteen, muurkap - Vol
Bindmiddel van asbestmateriaal	Cement
Gebondenheid op basis van bindmiddel	Hecht
Hoeveelheid (oppervlakte - dikte - aantal)	• 0,75 m ² - 5,00 cm - 1 stuk
Totaal volume	0,038 m ³
Eenvoudig bereikbaar	Ja

Verwijderen

- Scherm in afwachting van verwijdering het asbestmateriaal af van luchtstromingen en verstoring: bijvoorbeeld door het te verpakken, te fixeren, af te dekken, signalisatie - afbakening aan te brengen, ...

- Eenvoudige handelingen: mag via doe-het-zelf of door werknemer(s) met opleidingsattest eenvoudige handelingen
Wij adviseren om werkzaamheden aan deze materialen enkel door een opgeleid aannemer met correct opleidingsattest asbest te laten uitvoeren.

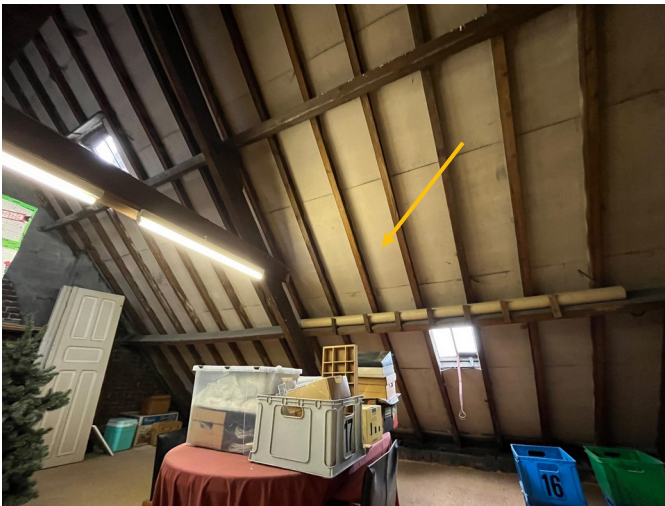
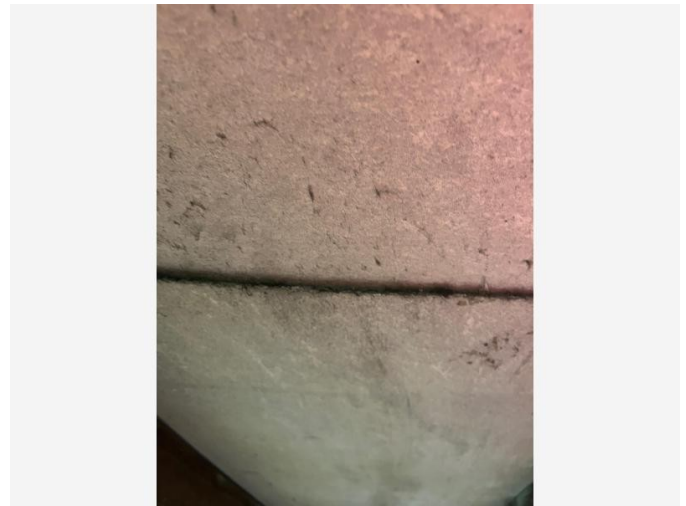
Eindbeoordeling materiaalrisico	Verhoogd materiaalrisico en/of verhoogde kans op vezelvrijgave
---------------------------------	--

Gebondenheid	Categorie 1: hechtgebonden in oorsprong
Asbestsoort (vezeltype)	Crocidoliet aanwezig
Asbestconcentratie	Laag (< 50%)
Afschermingsgraad van het gehele materiaal	Geheel of deels (ook) vrij aan de binnenlucht
Toestand van het materiaal	Licht beschadigd, licht verweerd. Intact materiaal type Pical – asbestboard of categorie III 'gebondenheid'

Beschrijving	Onderdak onder pannen hoofdgebouw
Omgeving	Binnen
Primaire drager	Schuin dak
Asbestmateriaal	Plaat, paneel, tablet - Type Menuiserite
Bindmiddel van asbestmateriaal	Cement
Gebondenheid op basis van bindmiddel	Hecht
Hoeveelheid (oppervlakte - dikte - aantal)	• 93,00 m ² - 0,40 cm - 1 stuk
Totaal volume	0,372 m ³

Eenvoudig bereikbaar	Nee <ul style="list-style-type: none">Het asbestmateriaal is bedekt (uitgezonderd laag verf, coating, behang, kunststof, textiel) en het wegnemen van het bedekkende materiaal kan niet zonder het bedekkende materiaal te beschadigen.
Bevestigingswijze	<ul style="list-style-type: none">Genageld, geniet
Identificatiemethode	Vaststelling zonder monsternamen
Destructieve handeling voor identificatie	Nee

Maatregelen nemen

- Zorg voor een veilig beheer en verwijder dit asbestmateriaal wanneer het bij werken eenvoudig bereikbaar wordt. Controleer de toestand jaarlijks op wijzigingen.

- Eenvoudige handelingen: mag via doe-het-zelf of door werknemer(s) met opleidingsattest eenvoudige handelingen
Wij adviseren om werkzaamheden aan deze materialen, gezien de grotere oppervlakte en het werken op hoogte, enkel door een opgeleid aannemer met correct opleidingsattest asbest te laten uitvoeren.

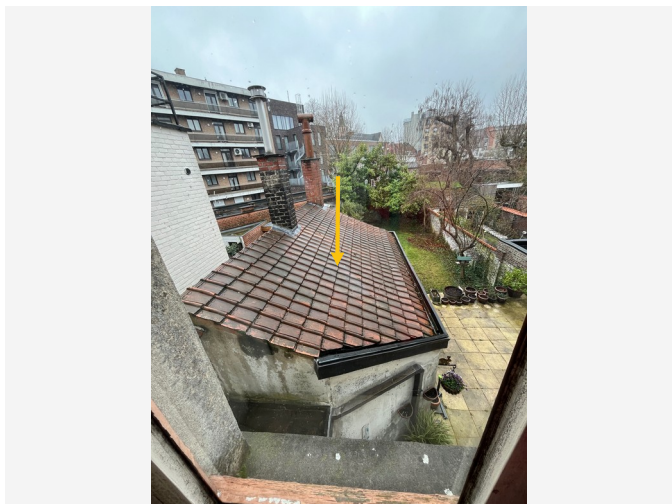
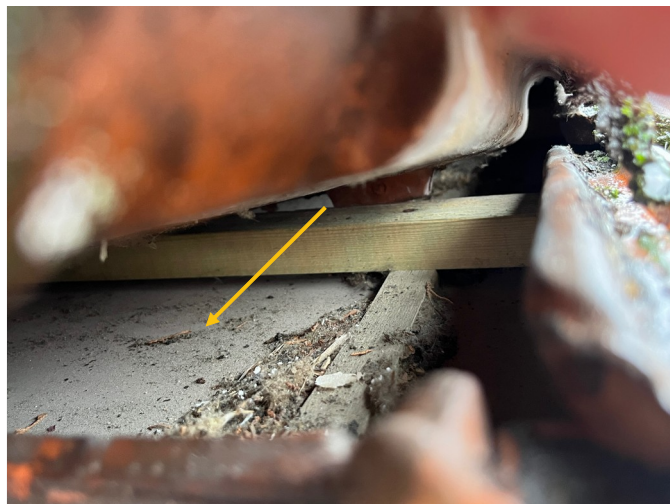
Beschrijving	Onderdak onder pannen uitbouw
Omgeving	Binnen
Primaire drager	Schuin dak
Asbestmateriaal	Plaat, paneel, tablet - Type Menuiserite
Bindmiddel van asbestmateriaal	Cement
Gebondenheid op basis van bindmiddel	Hecht
Hoeveelheid (oppervlakte - dikte - aantal)	• 16,80 m ² - 0,40 cm - 1 stuk
Totaal volume	0,067 m ³

Eenvoudig bereikbaar	Nee <ul style="list-style-type: none"> Het asbestmateriaal is bedekt (uitgezonderd laag verf, coating, behang, kunststof, textiel) en het wegnemen van het bedekkende materiaal kan niet zonder het bedekkende materiaal te beschadigen.
Bevestigingswijze	<ul style="list-style-type: none"> Genageld, geniet
Identificatiemethode	Vaststelling zonder monsternamen
Destructieve handeling voor identificatie	Nee
Opmerking	Het onderdak is binnenin volledig intact afgeschermd. Na het opheffen van enkele dakpannen, is menuiserie vastgesteld.

Zorgvuldig beheren

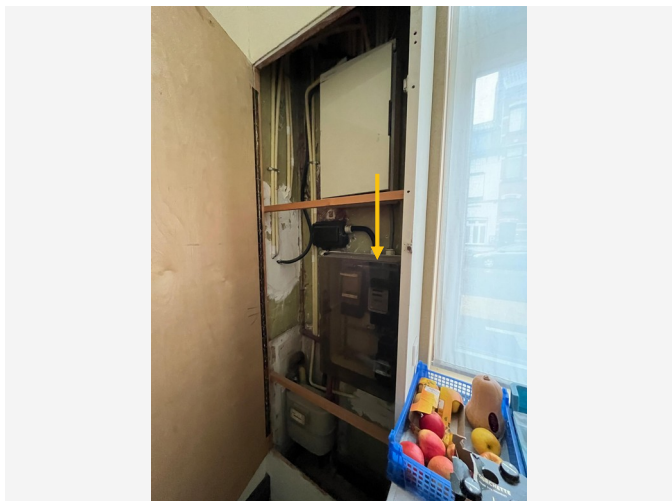
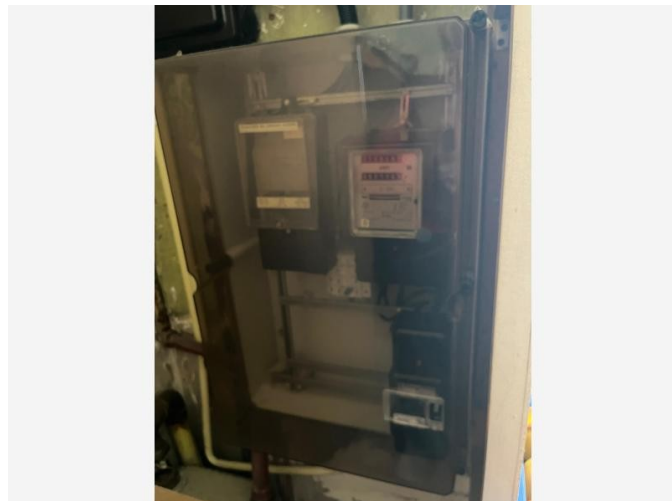
Fiche 8: Elektrische teller- en schakelomkastingen technische kast voorplaats

Beschrijving	Elektrische teller- en schakelomkastingen technische kast voorplaats
Omgeving	Binnen
Primaire drager	Communicatie en elektrische infrastructuur en uitrusting
Asbestmateriaal	Plaat, paneel, tablet - Type Bakeliet
Bindmiddel van asbestmateriaal	Kunststof of -hars
Gebondenheid op basis van bindmiddel	Hecht
Hoeveelheid (oppervlakte - dikte - aantal)	<ul style="list-style-type: none">0,35 m² - 0,40 cm - 1 stuk0,20 m² - 0,40 cm - 2 stuks
Totaal volume	0,003 m ³

Eenvoudig bereikbaar	Ja
Bevestigingswijze	<ul style="list-style-type: none">• Geschroefd
Identificatiemethode	Vaststelling zonder monstername
Destructieve handeling voor identificatie	Nee
Opmerking	Bakeliet is asbestverdacht. Omdat een niet-destructieve staalname niet mogelijk is, worden deze als asbesthoudend beschouwd.

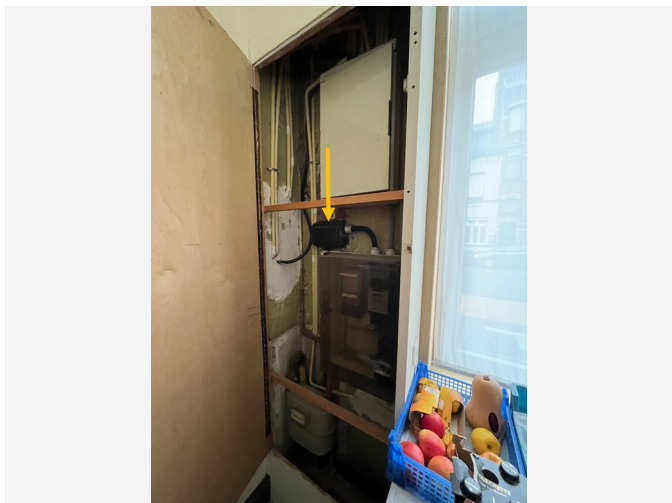
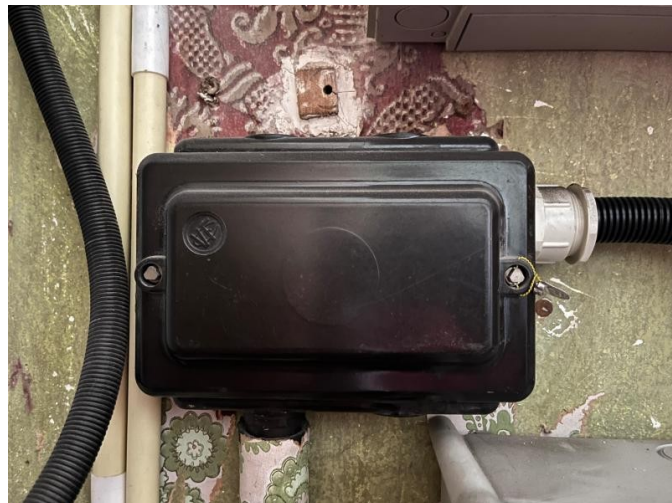
Bevestigingswijze	<ul style="list-style-type: none">• Geschroefd
Identificatiemethode	Vaststelling zonder monstername
Destructieve handeling voor identificatie	Nee
Opmerking	Bakeliet is asbestverdacht. Omdat een niet-destructieve staalname niet mogelijk is, wordt deze als asbesthoudend beschouwd.

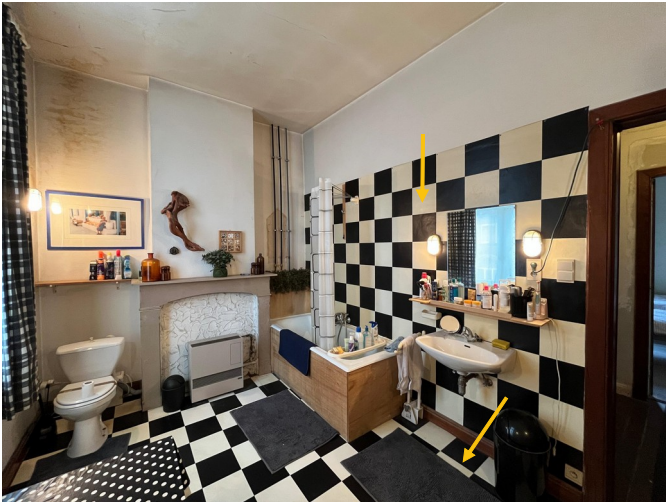
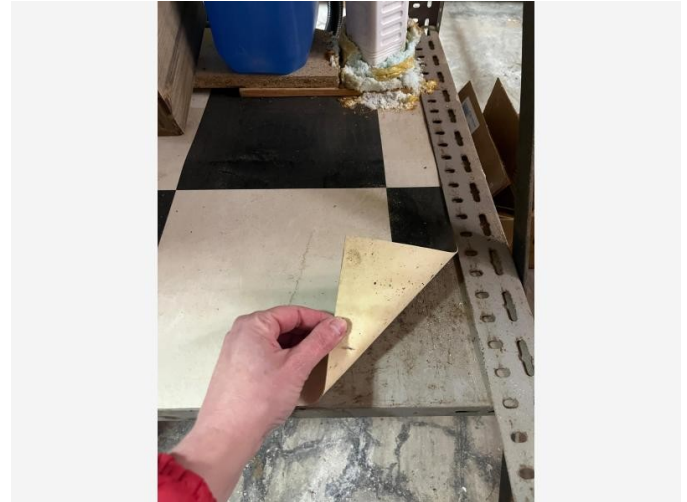
Fiche 16: Dambord-vinylbekleding vloer en wand badkamer +1

Geen asbest

Beschrijving	Dambord-vinylbekleding vloer en wand badkamer +1
Omgeving	Binnen

Primaire drager	Vloer
Bindmiddel van materiaal	Kunststof of -hars
Gebondenheid op basis van bindmiddel	Hecht
Hoeveelheid (oppervlakte - aantal)	<ul style="list-style-type: none"> • 11,70 m² - 1 stuk • 7,30 m² - 1 stuk
Totale oppervlakte	19,00 m ²
Identificatiemethode	Vaststelling met monstername
Destructieve handeling voor identificatie	Nee
Opmerking	Hetzelfde vloerzeil is ook waargenomen op het schap van een werkbank in de kelder (ongeveer 0,5m ²) => ook niet-asbesthoudend.

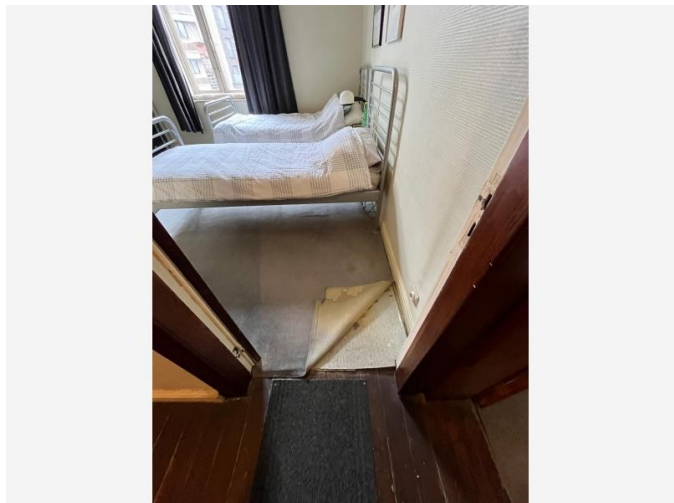
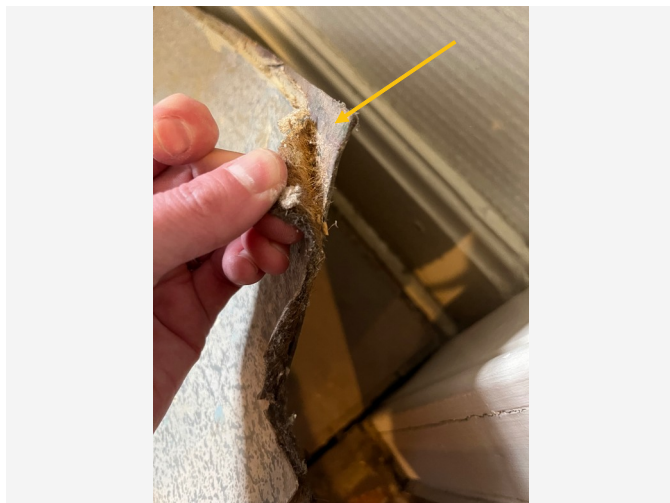
Fiche 19: Onderliggende vinyl laag onder vinyl&tapijt slaapkamers achterzijde +1

Geen asbest

Beschrijving	Onderliggende vinyl laag onder vinyl&tapijt slaapkamers achterzijde +1
Omgeving	Binnen
Primaire drager	Vloer

Bindmiddel van materiaal	Kunststof of -hars
Gebondenheid op basis van bindmiddel	Hecht
Hoeveelheid (oppervlakte - aantal)	<ul style="list-style-type: none"> • 12,50 m² - 1 stuk • 14,00 m² - 1 stuk
Totale oppervlakte	26,50 m ²
Identificatiemethode	Vaststelling met monstername
Destructieve handeling voor identificatie	Nee
Opmerking	Oppervlaktes zijn een benaderende inschatting aangezien deze vinylvloer zich onder een gespikkelde vinylvloer op juteweefsel en voltapijt bevindt, en slechts beperkt zichtbaar is.

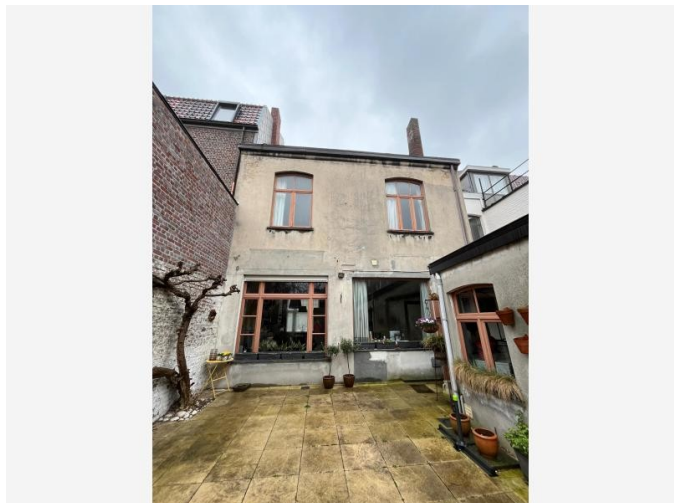
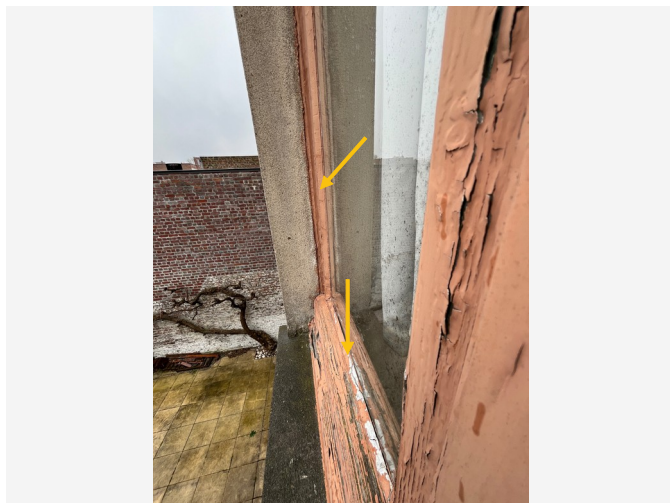
Fiche 22: Glasmastiek in oorspronkelijke houten ramen achtergevel en achterbouw

Geen asbest

Beschrijving	Glasmastiek in oorspronkelijke houten ramen achtergevel en achterbouw
Omgeving	Buiten

Primaire drager	Wandopening verticaal (raam, deur, ...)
Bindmiddel van materiaal	Kitten, mastiek, pasta
Gebondenheid op basis van bindmiddel	Hecht
Hoeveelheid (gewicht - aantal)	<ul style="list-style-type: none"> • 0,75 kg - 6 stuks
Totaal gewicht	4,50 kg
Identificatiemethode	Vaststelling met monstername
Destructieve handeling voor identificatie	Nee
