Asbestinventarisatetest

Kuurnsestraat 164, 8531 Harelbeke

Attestnummer : 20250219-000374.000

Uitgegeven op : 19.02.2025

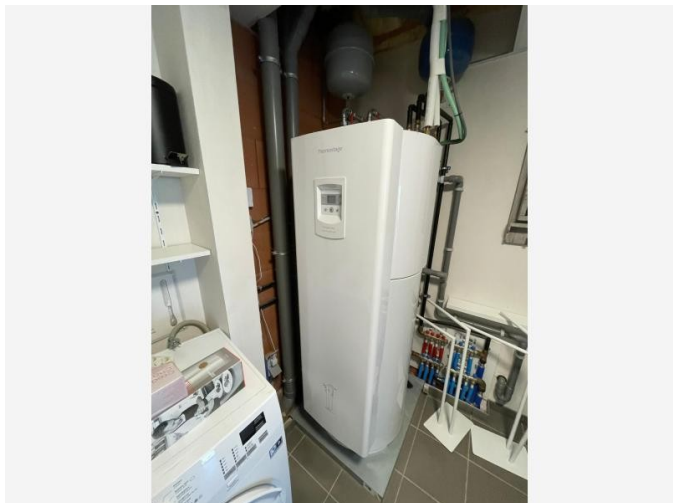
Fiche 1: Verwarming met lucht-warmtepomp Thermastage Compact Duo

Het huis wordt verwarmd op basis van een lucht-warmtepomp. (nieuw 2018 : niet asbesthoudend)

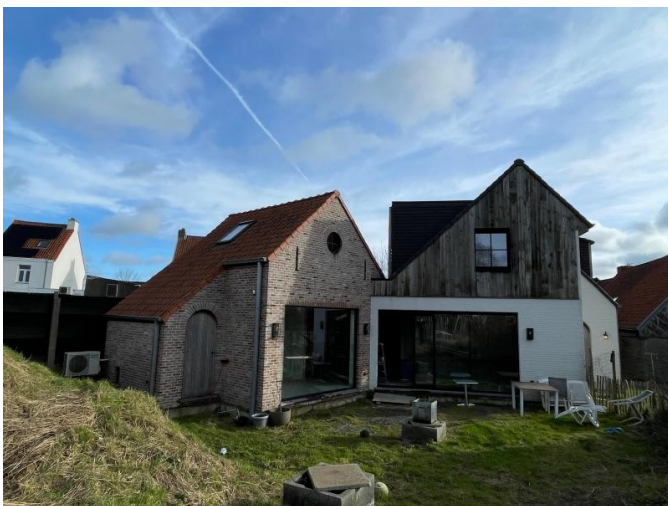
Deze woning onderging in 2018 een volledige renovatie en maakte gebruik van volgende materialen:

Gevelbekleding: een gedeelte werd voorzien van gevelleien (niet asbesthoudend) ,gevelpannen Koramic, een gedeelte : kaleien (nieuw niet asbesthoudend) en een gedeelte gevelsteen.

Nieuwe Ramen: aluminium antraciet met silicone dus geen mastiek

In de volledige woning zijn de plafonds verlaagd waardoor er geen staalname kon gebeuren van het pleisterwerk op de plafonds. In het stooklokaal zijn er plafondtegels met daaronder isolatie. (geen asbest)

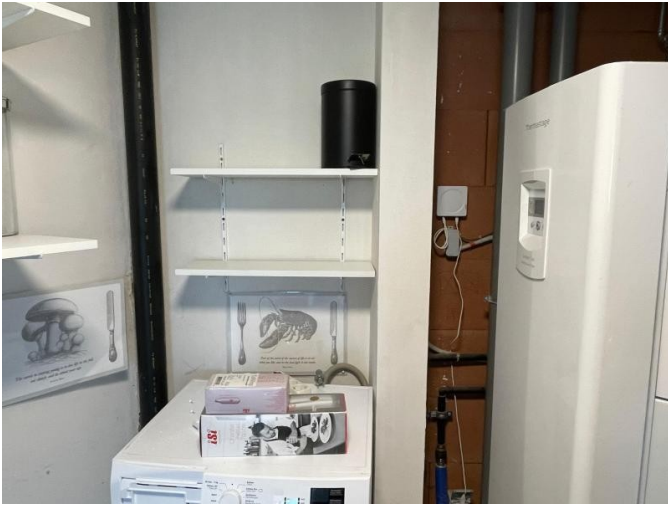
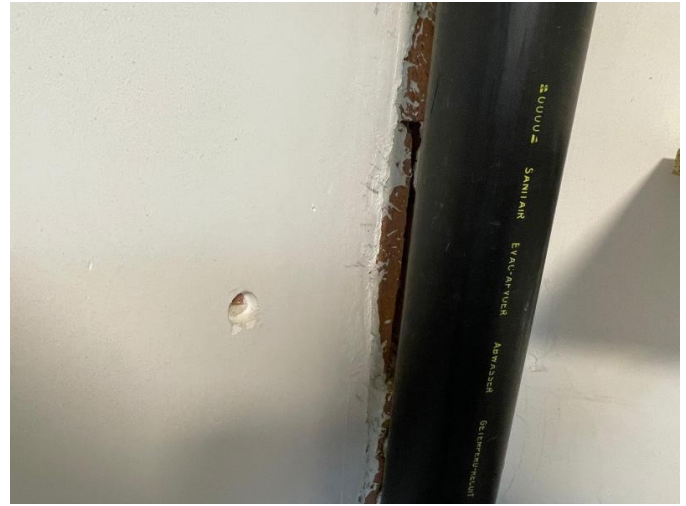
Fiche 3: Pleisterwerk muur

Geen asbest

#	Type	Referentie	Resultaat
3.1	Mengmonster	BALBO/2025/01/29-1	Geen asbest
