Asbestinventarisatetest

Torenlaan 7, 8790 Waregem

Attestnummer : 20260130-000071.000

Eindconclusie:

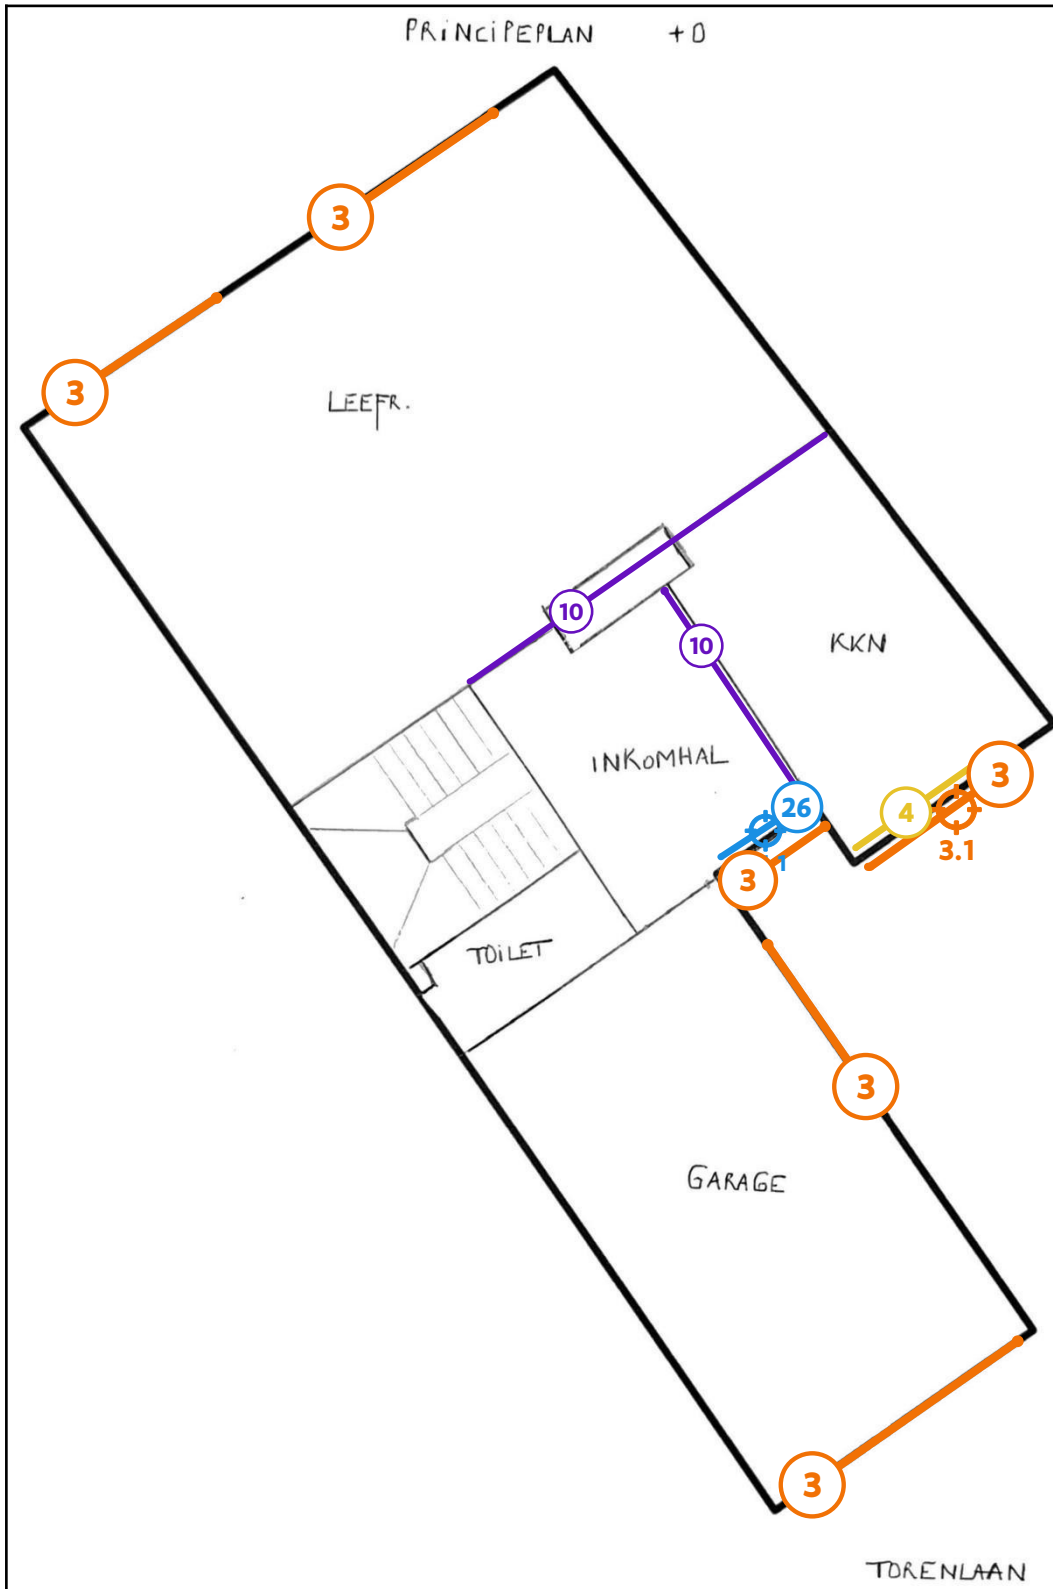
Plan 1.5: Gelijkvloers (3)

3. Kadermestiek aan houten buitenschrijnwerk	Asbestmateriaal	Verwijderen
3.1 Code: M18 - kadermestiek	Puntmonster	-
4. Venstertabletten in keuken, badkamer en slaapkamers	Asbestmateriaal	Zorgvuldig beheren
10. Warmeluchtkokers onder en achter roosters in vloer en muren	Advies	-
26. Glasmestiek in voordeur- met raamgeheel	Geen asbest	-
26.1 Code: M17 - glasmestiek	Puntmonster	-

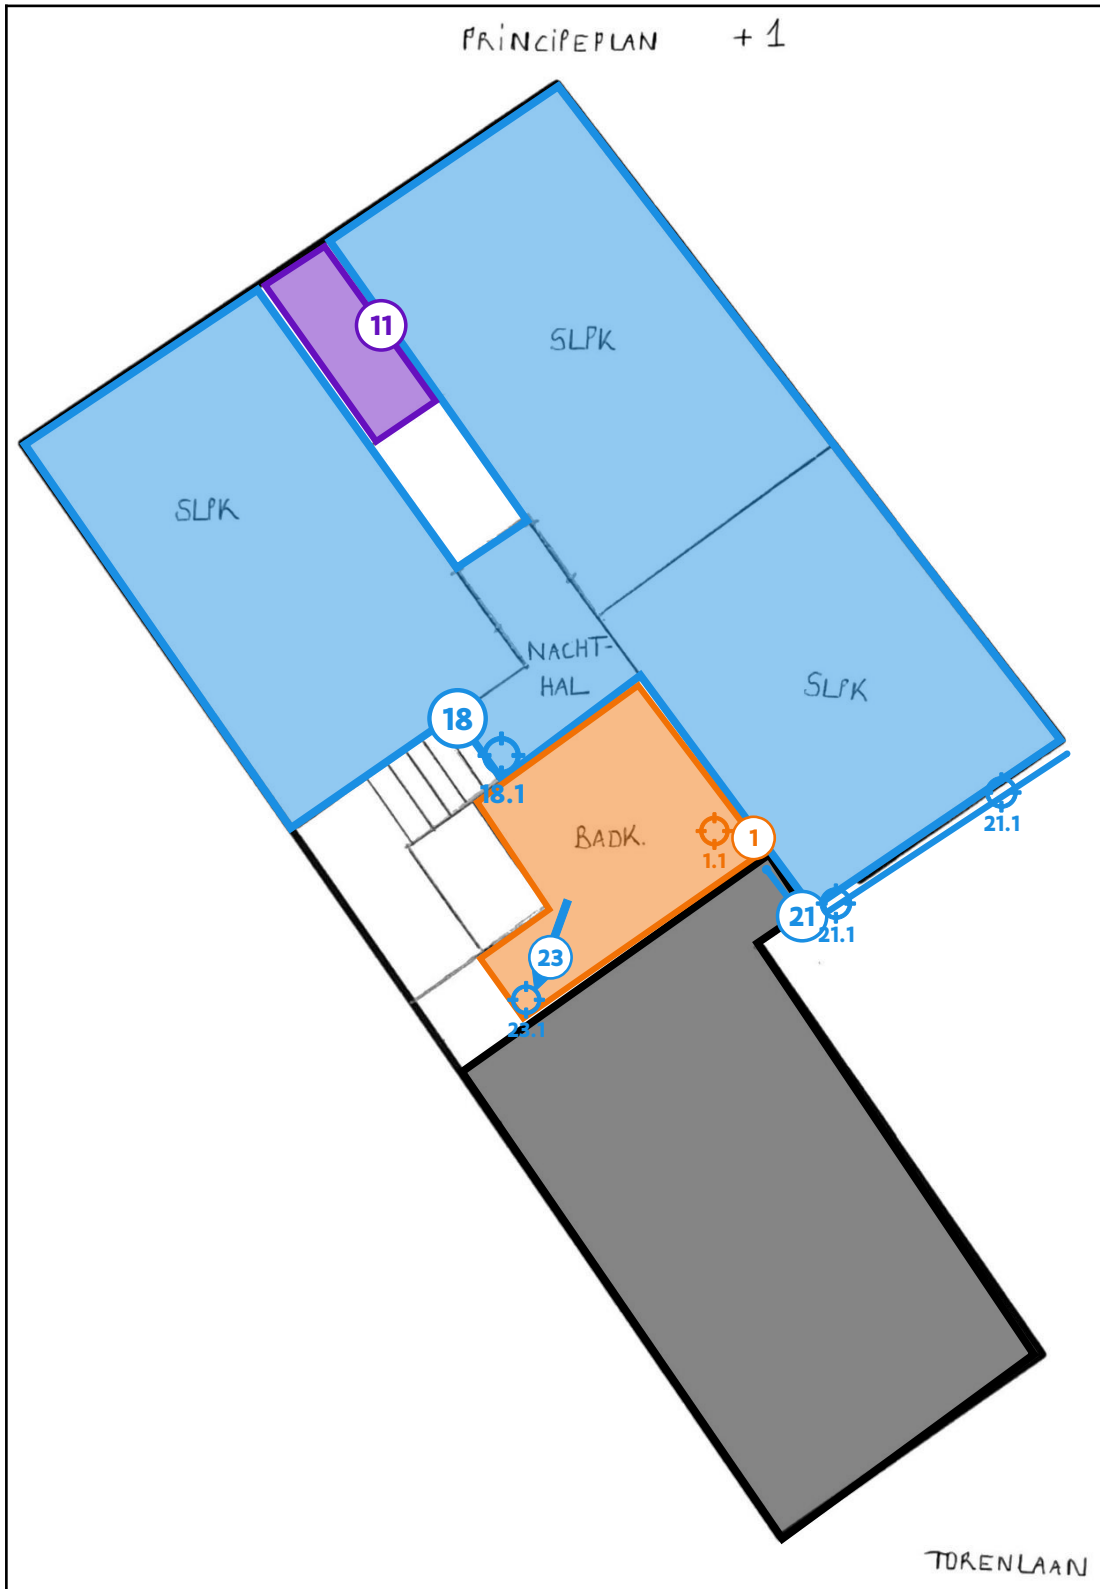
Plan 1.8: Verdieping (3)

1. Vinylvloer (tegelmotief) in badkamer	Asbestmateriaal	Verwijderen
1.1 Code: M10 - vinyl badk.	Puntmonster	-
11. Vinyl in ingemaakte kast slaapkamer achter	Advies	-
18. Vinylvloer in nachthal en 3 slaapkamers	Geen asbest	-
18.1 Code: M19 - vinyl +1	Puntmonster	-
21. Cementbezetting aan voorgevel (slaapkamer) verdieping	Geen asbest	-
21.1 Code: M15 - cement. voorgevel +1	Mengmonster	-
23. Onderliggende vinylvloer (effen) in badkamer	Geen asbest	-
23.1 Code: M11 - onderligg. kartonvloer badk.	Puntmonster	-

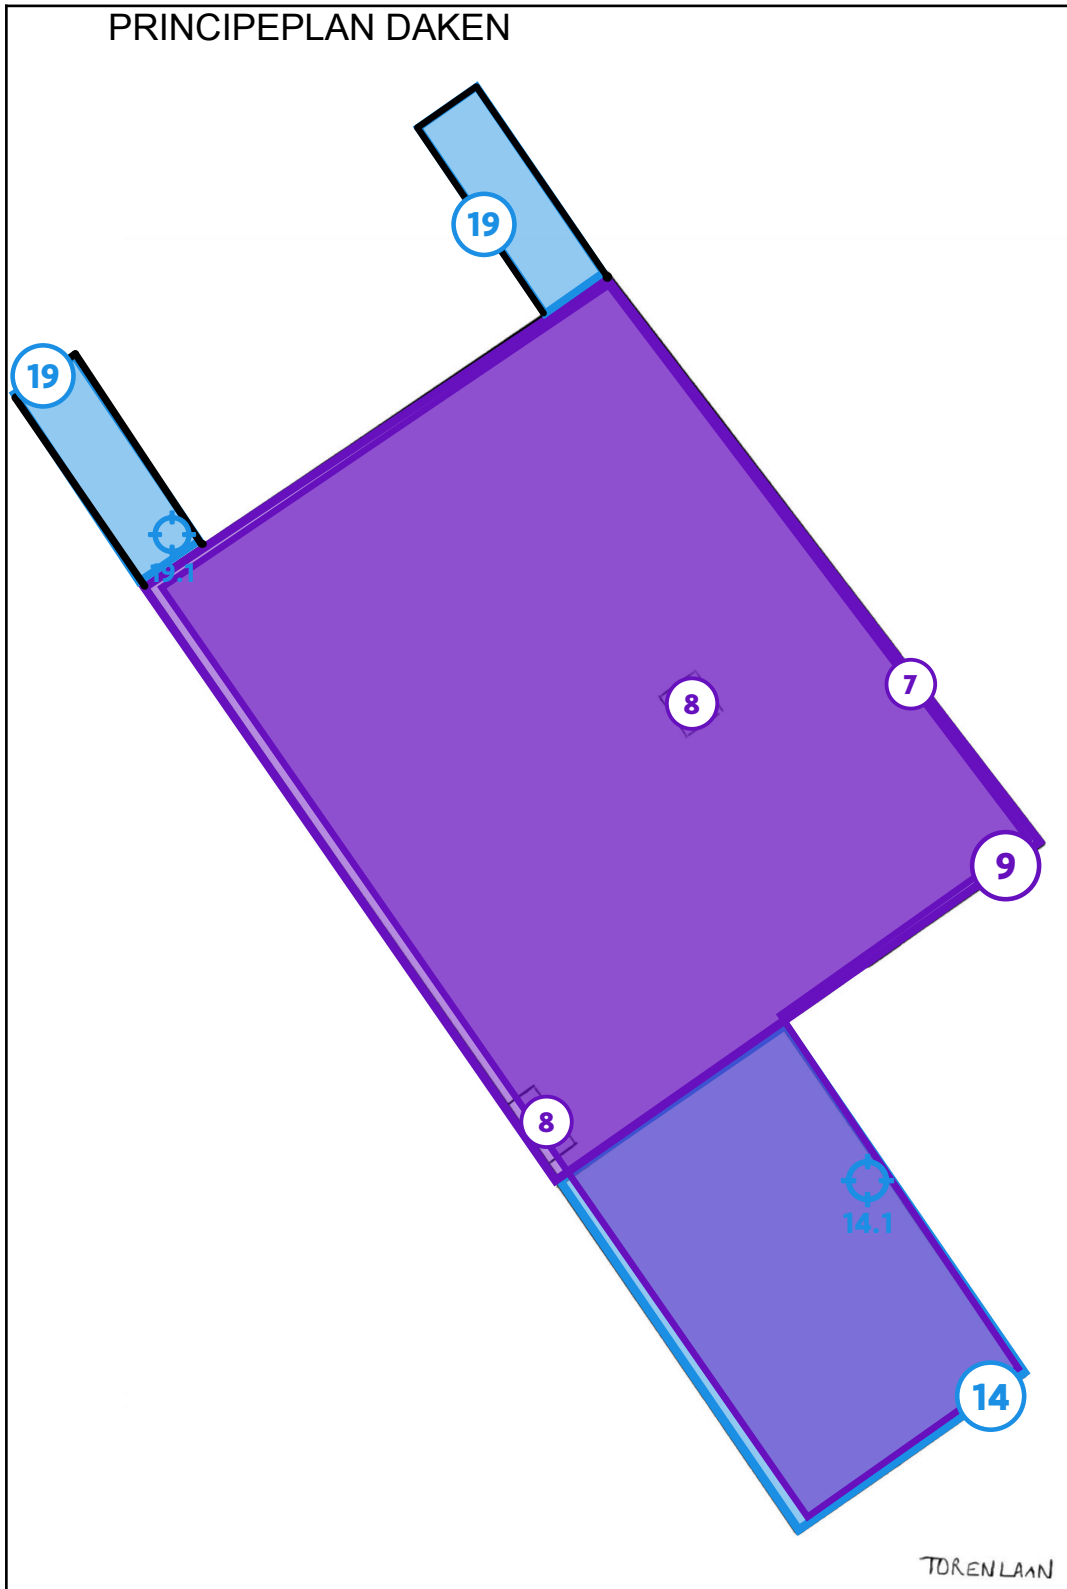
Plan 1.9: Daken

7. Onderdakopbouw onder dakdichting platte daken woning en garage	Beperking	-
8. Gemetste schouwen op dak woning	Beperking	-
9. Dakbedekking woning	Beperking	-
14. Toplaag plat dakdichting garage	Geen asbest	-
14.1 Code: M13 - roofing garage	Puntmonster	-
19. Dakbedekking kleine overkappingen terras aan scheidingsmuren	Geen asbest	-
19.1 Code: M14 - roofing terrasberg.	Puntmonster	-

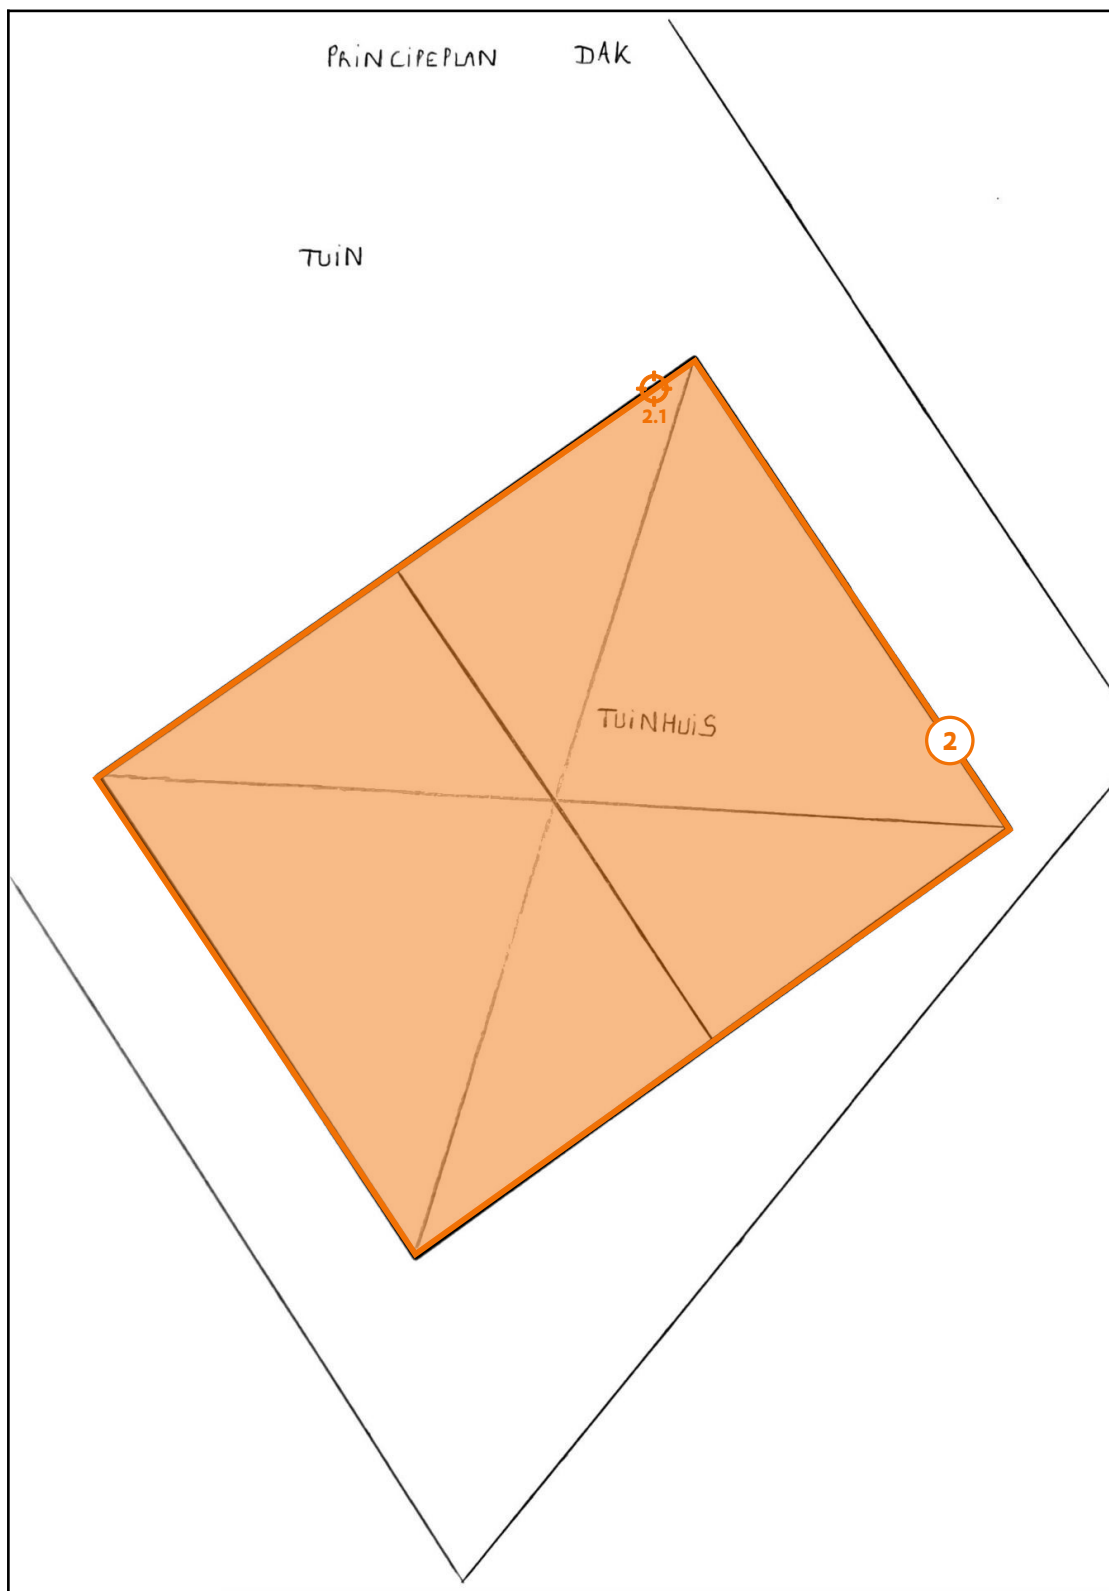
Plan 2.2: Dak

2. Golfplaten dak op tuinhuis	Asbestmateriaal	Verwijderen
2.1 Code: M09 - GPdak tuinhuis	Puntmonster	-

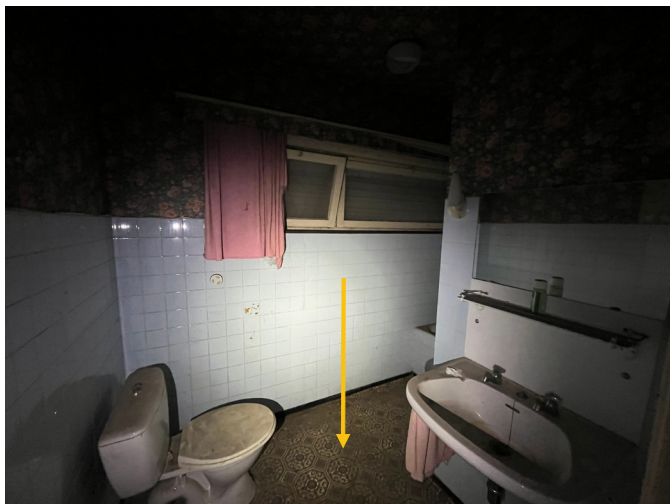
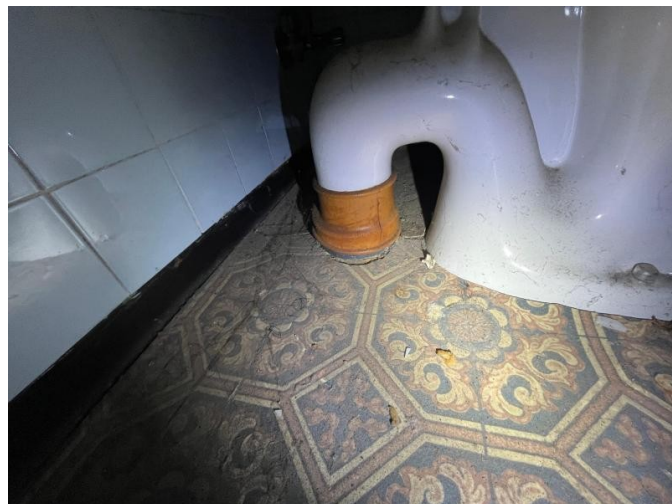
Eindbeoordeling materiaalrisico	Verhoogd materiaalrisico en/of verhoogde kans op vezelvrijgave
---------------------------------	--

Gebondenheid	Categorie 2: niet-hechtgebonden met matrix
Asbestsoort (vezeltype)	Alleen chrysotiel
Asbestconcentratie	Hoog ($\geq 50\%$)
Afschermingsgraad van het gehele materiaal	Geheel of deels (ook) vrij aan de binnenlucht
Toestand van het materiaal	Licht beschadigd, licht verweerd. Intact calciumsilicaatmateriaal of categorie III 'gebondenheid'

#	Type	Referentie	Resultaat
1.1	Puntmonster	M10 - vinyl badk.	Chrysotiel

Beschrijving	Vinylvloer (tegelmotief) in badkamer
Omgeving	Binnen
Primaire drager	Vloer
Asbestmateriaal	Prefab - afwerking - Vloerzeil
Bindmiddel van asbestmateriaal	Karton - papier - viltachtig
Gebondenheid op basis van bindmiddel	Niet-hechtgebonden
Hoeveelheid (oppervlakte - aantal)	• 3,80 m ² - 1 stuk
Totale oppervlakte	3,80 m ²
Eenvoudig bereikbaar	Ja
Bevestigingswijze	• Los (al dan niet bedekt)
Identificatiemethode	Een monstername door de asbestdeskundige met laboanalyse door een asbestlabo.
Destructieve handeling voor identificatie	Nee
Opmerking	Losliggende vinylvloer, niet verlijmd.

Verwijderen

- Scherm in afwachting van verwijdering het asbestmateriaal af van luchtstromingen en verstoring: bijvoorbeeld door het te verpakken, te fixeren, af te dekken, signalisatie - afbakening aan te brengen, ...

- Hermetische zone (erkend asbestverwijderaar)
De verwijderingstechniek "Hermetische zone" mag enkel uitgevoerd worden door een "Erkend Aannemer Asbestverwijdering".

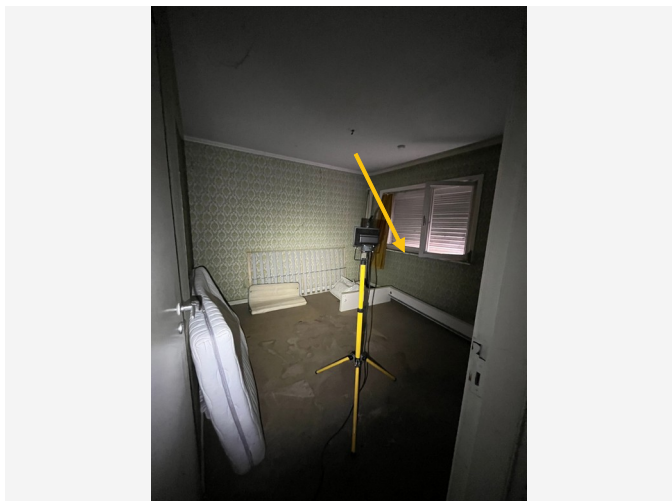
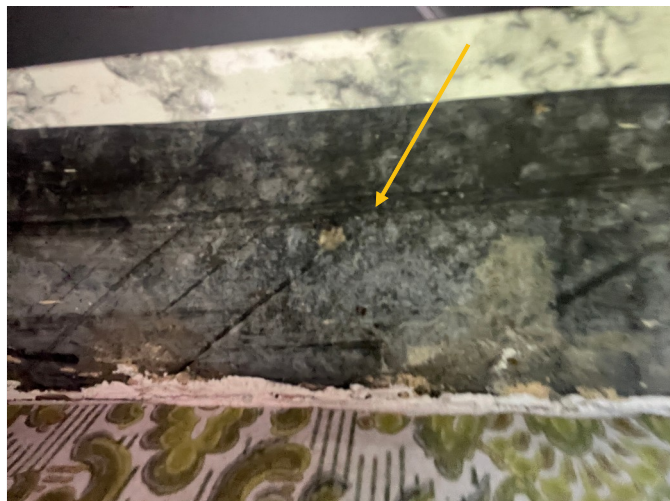
Beschrijving	Kadermastiek aan houten buitenschrijnwerk
Omgeving	Buiten
Primaire drager	Wandopening verticaal (raam, deur, ...)
Asbestmateriaal	In-situ afwerkingslagen - Pasta, stopverf, voegsel, stopsel, vulsel, mastiek, kitten, ...
Bindmiddel van asbestmateriaal	Kitten, mastiek, pasta
Gebondenheid op basis van bindmiddel	Hecht
Hoeveelheid (gewicht - aantal)	<ul style="list-style-type: none">• 0,15 kg - 10 stuks
Totaal gewicht	1,50 kg
Eenvoudig bereikbaar	Ja
Bevestigingswijze	<ul style="list-style-type: none">• Verlijmd, ingegoten, versmeerd
Identificatiemethode	Een monstername door de asbestdeskundige met laboanalyse door een asbestlabo.
Destructieve handeling voor identificatie	Nee
Opmerking	Kadermastiek aan linker- en rechterzijde ramen/deuren/poort. Aan onderdorpels niet zichtbaar. Hoeveelheid (gewicht) is een benaderende inschatting.

Verwijdering: Zorg ervoor dat het materiaal intact blijft. Gebruik enkel handwerktuigen. Bevochtig met een lichte waternevel of fixeer. Hanteer de gedemonteerde materialen voorzichtig, scherm deze af en verpak ze zodra mogelijk. Maak de werkplek schoon met natte doeken. Behandel deze doeken en PBM's als asbesthoudend afval. Stofzuigen enkel met HEPA-filter. Niet vegen. Zorg ervoor dat er geen derden in de buurt zijn. Volg de adviezen uit de specifieke risicoanalyse.

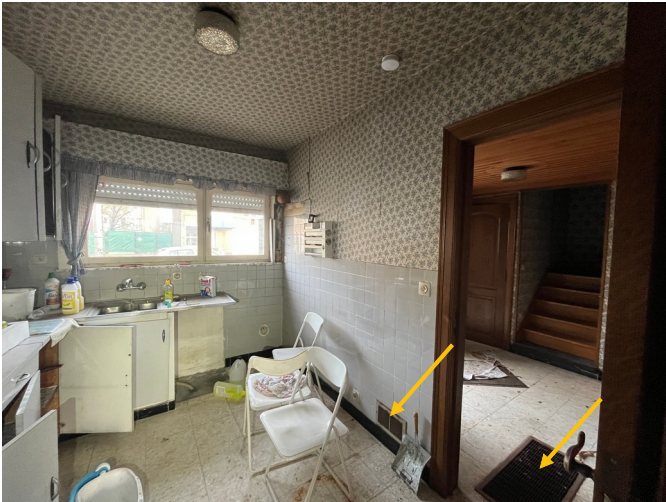
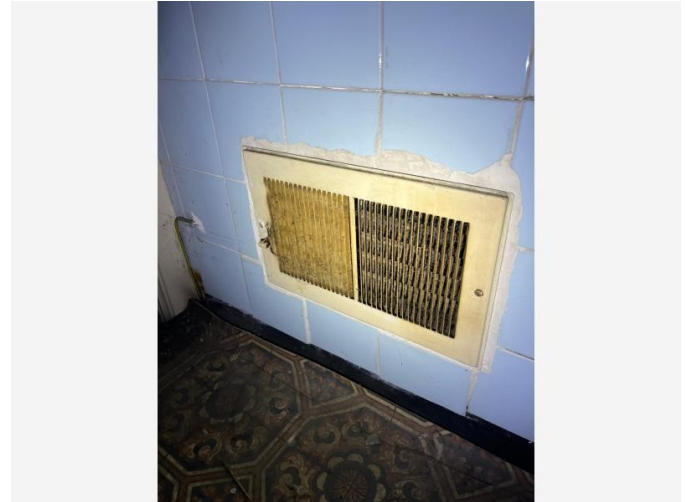
Fiche 10: Warmeluchtkokers onder en achter roosters in vloer en muren

Informatie over een materiaal dat de asbestdeskundige niet kan waarnemen of vaststellen

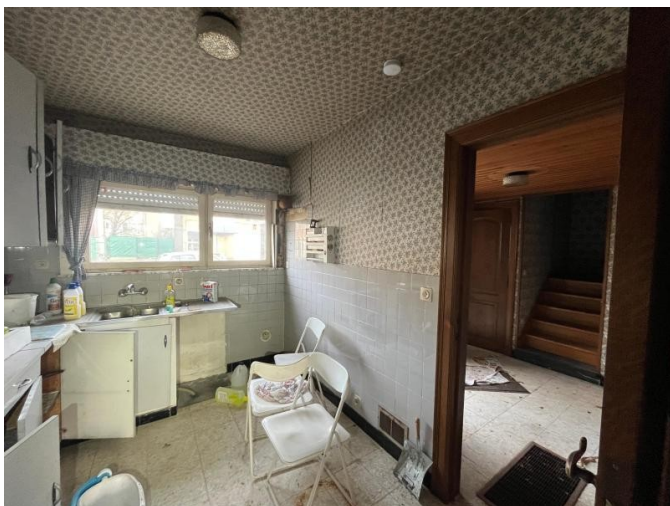
Aangezien de betegeling overall intact is, is een niet-destructieve monsternamen van de lijm op vandaag niet mogelijk zonder blijvende schade.

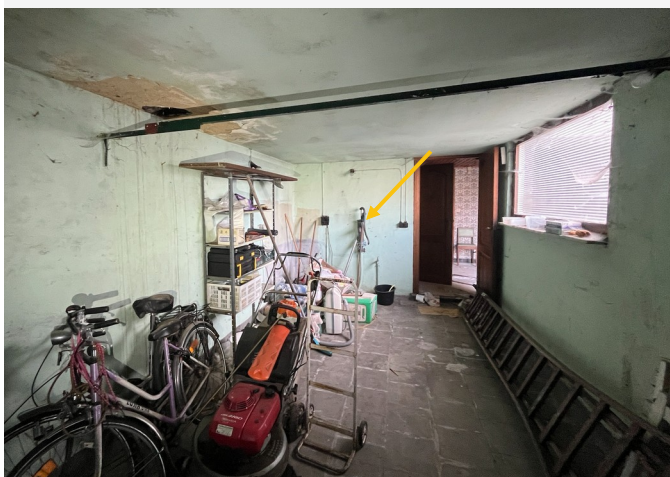
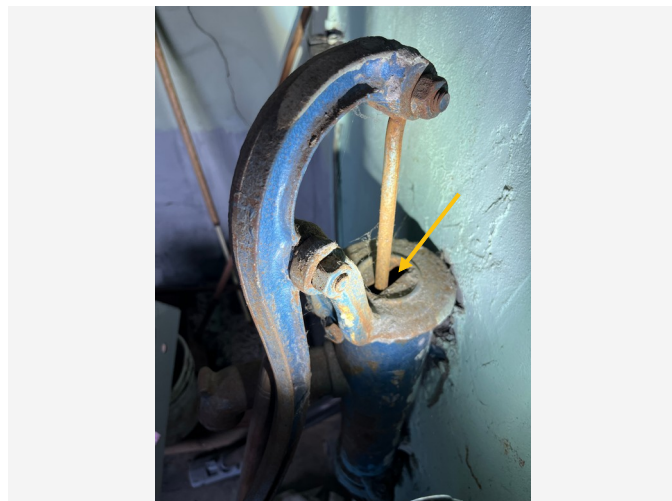
Fiche 13: Pakkingen/dichtingen binnenin handpomp in garage

Informatie over een materiaal dat de asbestdeskundige niet kan waarnemen of vaststellen
