Asbestinventarisatetest

Bremlaan 30, 2980 Zoersel

Attestnummer : 20240420-000019.001

Uitgegeven op : 22.04.2024

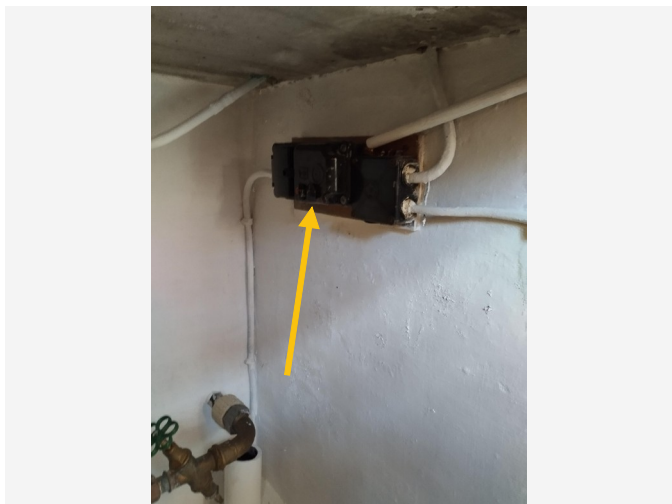
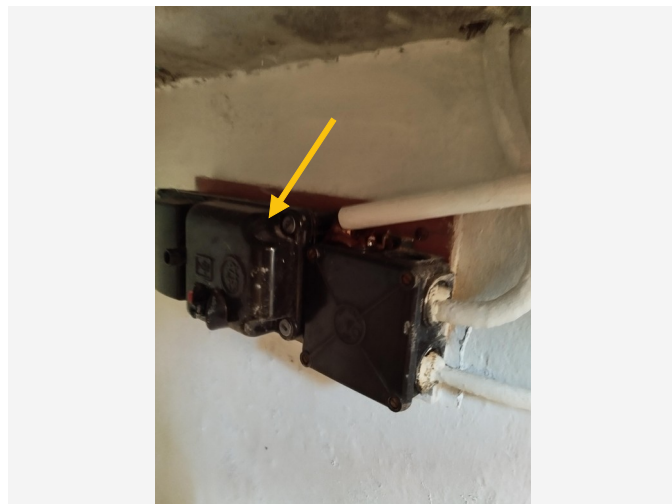
Eindbeoordeling materiaalrisico	Laag materiaalrisico en/of verlaagde kans op vezelvrijgave
---------------------------------	--

Gebondenheid	Categorie 1: hechtgebonden in oorsprong
Asbestsoort (vezeltype)	Crocidoliet aanwezig
Asbestconcentratie	Laag (< 50%)
Afschermingsgraad van het gehele materiaal	Geheel of deels (ook) vrij aan de binnenlucht
Toestand van het materiaal	Onbeschadigd, niet verweerd

Beschrijving	schakelaar bakeliet kelder
Omgeving	Binnen
Primaire drager	Communicatie en elektrische infrastructuur en uitrusting
Asbestmateriaal	Plaat, paneel, tablet - Type Bakeliet
Bindmiddel van asbestmateriaal	Kunststof of -hars
Gebondenheid op basis van bindmiddel	Hecht

- Zorg voor een veilig beheer. Vermijd het beschadigen van het asbestmateriaal. Controleer de toestand jaarlijks op wijzigingen.

- Eenvoudige handelingen: mag via doe-het-zelf of door werknemer(s) met opleidingsattest eenvoudige handelingen
Schakelaars, stopcontacten en andere gelijkaardige toepassingen kunnen eenvoudig losgeschroefd worden --> EH doe-het-zelf. Afgesloten of verzegelde kast --> EH opgeleid techniker personeel 8u basisopleiding asbest.

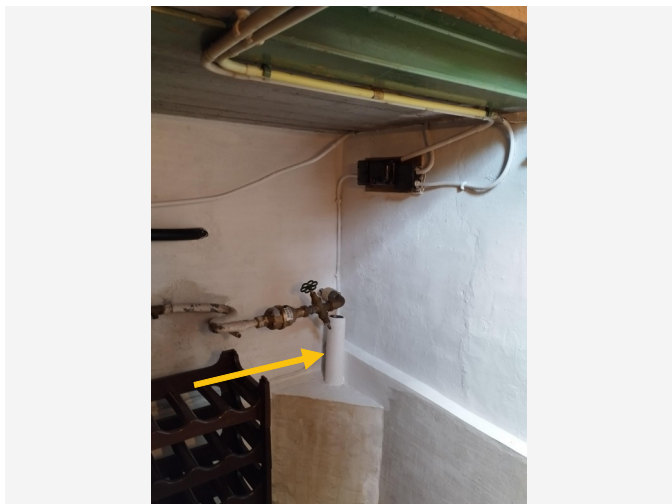
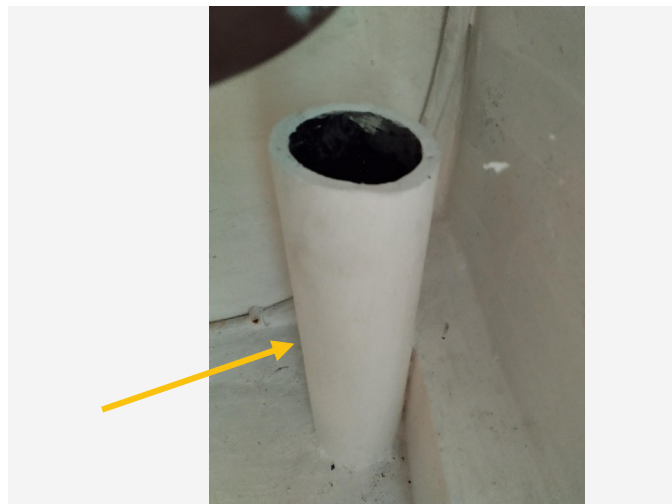
Eindbeoordeling materiaalrisico	Zeer laag materiaalrisico en/of zeer lage kans op vezelvrijgave
---------------------------------	---

Gebondenheid	Categorie 1: hechtgebonden in oorsprong
Asbestsoort (vezeltype)	Crocidoliet aanwezig
Asbestconcentratie	Laag (< 50%)
Afschermingsgraad van het gehele materiaal	Niet stootvaste afscherming
Toestand van het materiaal	Onbeschadigd, niet verweerd

Beschrijving	buis/koker kelder
Omgeving	Binnen
Primaire drager	HVAC infrastructuur en uitrusting
Asbestmateriaal	Buis, koker, leiding, pijp, doorvoer
Bindmiddel van asbestmateriaal	Cement
Gebondenheid op basis van bindmiddel	Hecht
Hoeveelheid (lengte - omtrek - dikte - aantal)	<ul style="list-style-type: none">0,30 m - 34,00 cm - 1,00 cm - 1 stuk
Totaal volume	0,001 m ³

- Zorg voor een veilig beheer. Vermijd het beschadigen van het asbestmateriaal. Controleer de toestand jaarlijks op wijzigingen.

- Eenvoudige handelingen: mag via doe-het-zelf of door werknemer(s) met opleidingsattest eenvoudige handelingen
De buis kan voorzichtig losgebeiteld worden, extra bevochtigen om stof te voorkomen + dragen van de nodige beschermingsmiddelen (mondmasker ffp3, handschoenen, tyvec) Bij de gemeente/containerpark afsluitzakken halen om dubbel in te pakken en af te voeren naar het containerpark als hechtgebonden asbestafval.

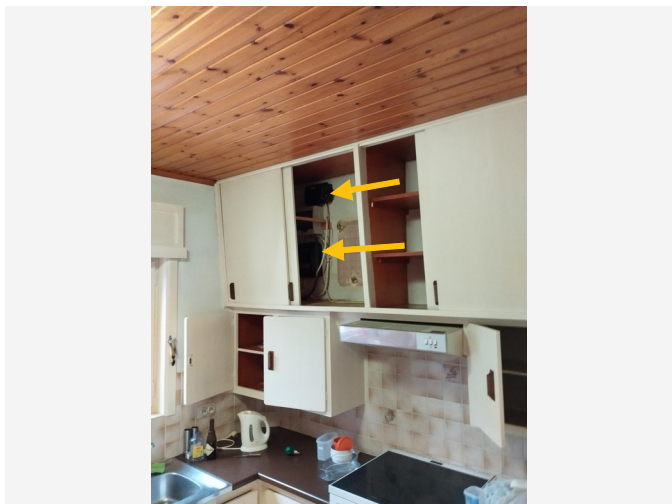
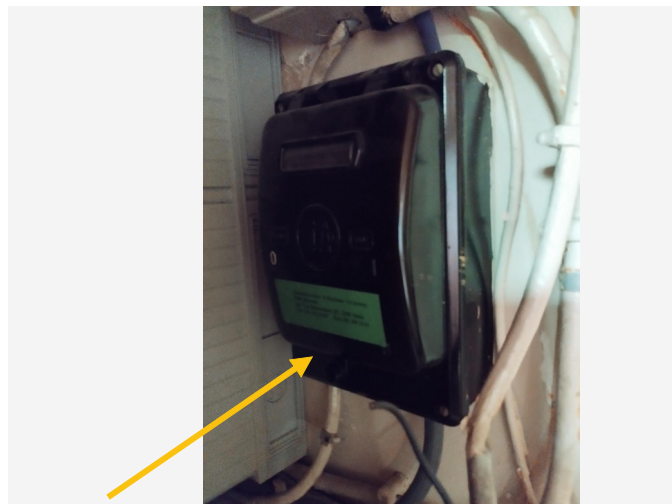
Eindbeoordeling materiaalrisico	Zeer laag materiaalrisico en/of zeer lage kans op vezelvrijgave
---------------------------------	---

Gebondenheid	Categorie 1: hechtgebonden in oorsprong
Asbestsoort (vezeltype)	Crocidoliet aanwezig
Asbestconcentratie	Laag (< 50%)
Afschermingsgraad van het gehele materiaal	Stootvaste afscherming of omkasting
Toestand van het materiaal	Onbeschadigd, niet verweerd

Beschrijving	schakelaars bakeliet keuken
Omgeving	Binnen
Primaire drager	Communicatie en elektrische infrastructuur en uitrusting
Asbestmateriaal	Plaat, paneel, tablet - Type Bakeliet
Bindmiddel van asbestmateriaal	Kunststof of -hars
Gebondenheid op basis van bindmiddel	Hecht
Hoeveelheid (oppervlakte - dikte - aantal)	<ul style="list-style-type: none">0,20 m² - 1,00 cm - 1 stuk0,40 m² - 1,00 cm - 1 stuk
Totaal volume	0,006 m ³

- Zorg voor een veilig beheer. Vermijd het beschadigen van het asbestmateriaal. Controleer de toestand jaarlijks op wijzigingen.

- Eenvoudige handelingen: mag via doe-het-zelf of door werknemer(s) met opleidingsattest eenvoudige handelingen
Schakelaars, stopcontacten en andere gelijkaardige toepassingen kunnen eenvoudig losgeschroefd worden --> EH doe-het-zelf. Afgesloten of verzegelde kast --> EH opgeleid techniker personeel 8u basisopleiding asbest.

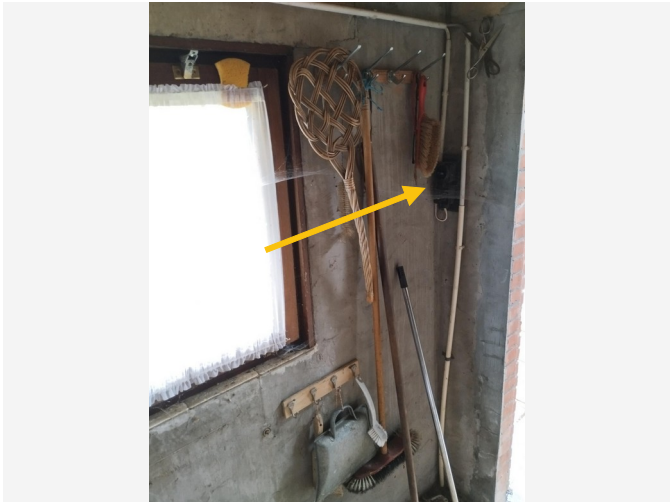
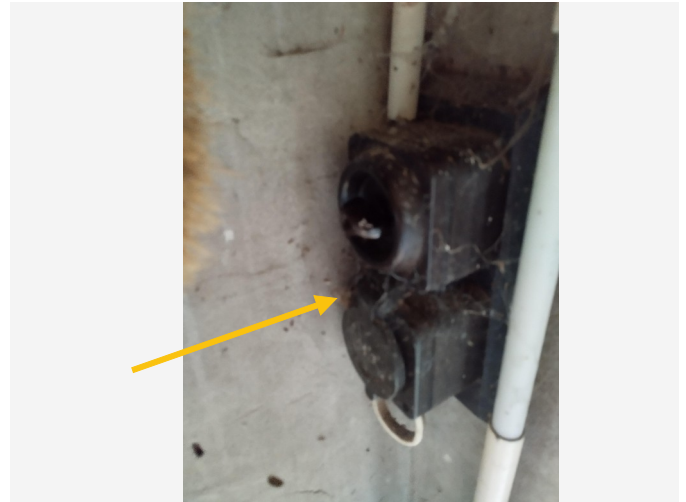
Fiche 4: schakelaar/stopcontact bakeliet werkhuis/tuinhuis

Eindbeoordeling materiaalisico	Laag materiaalisico en/of verlaagde kans op vezelvrijgave
--------------------------------	---

Gebondenheid	Categorie 1: hechtgebonden in oorsprong
Asbestsoort (vezeltype)	Crocidoliet aanwezig
Asbestconcentratie	Laag (< 50%)
Afschermingsgraad van het gehele materiaal	Geheel of deels (ook) vrij aan de binnenlucht
Toestand van het materiaal	Onbeschadigd, niet verweerd

Beschrijving	schakelaar/stopcontact bakeliet werkhuis/tuinhuis
Omgeving	Binnen
Primaire drager	Communicatie en elektrische infrastructuur en uitrusting
Asbestmateriaal	Plaat, paneel, tablet - Type Bakeliet
Bindmiddel van asbestmateriaal	Kunststof of -hars
Gebondenheid op basis van bindmiddel	Hecht
Hoeveelheid (oppervlakte - dikte - aantal)	● 0,40 m ² - 1,00 cm - 1 stuk

- Zorg voor een veilig beheer. Vermijd het beschadigen van het asbestmateriaal. Controleer de toestand jaarlijks op wijzigingen.

- Eenvoudige handelingen: mag via doe-het-zelf of door werknemer(s) met opleidingsattest eenvoudige handelingen

Schakelaars, stopcontacten en andere gelijkaardige toepassingen kunnen eenvoudig losgeschroefd worden --> EH doe-het-zelf. Afgesloten of verzegelde kast --> EH opgeleid technieker personeel 8u basisopleiding asbest.

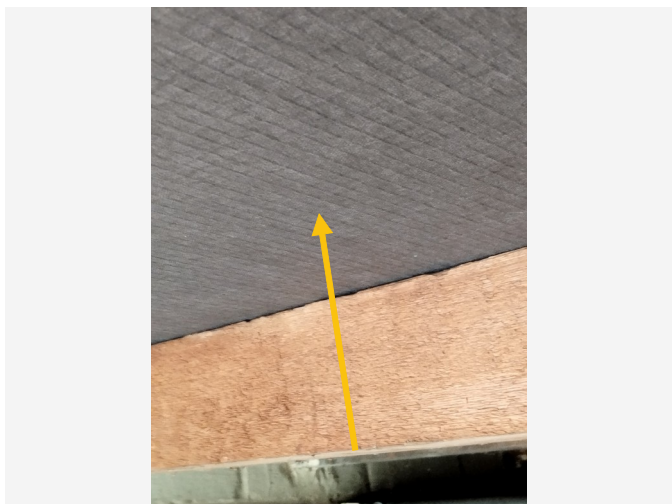
Het dak werd gecontroleerd (langs de binnenkant van het werkhuis) . Er is geen verdacht onderdak vastgesteld .

Er is een dampscherm aanwezig.

Het dak zelf bestaat uit metalen platen (imitatiepannen).

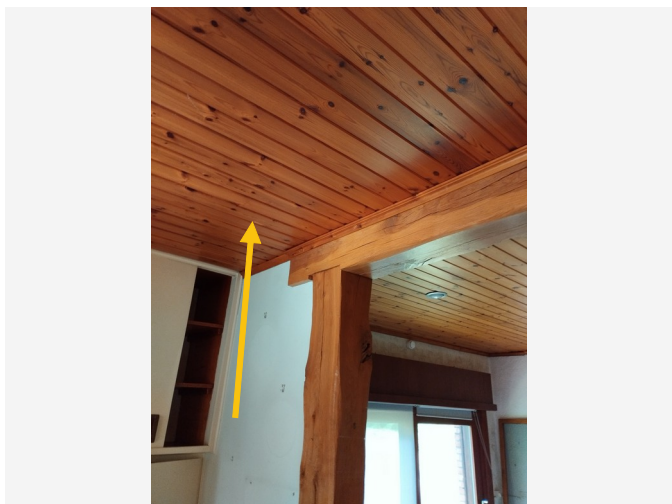
Alle plafonds zijn afgewerkt met valse plafonds in plaatmateriaal. Het is niet duidelijk of er pleisterwerk aanwezig is achter deze valse plafonds, het is aangewezen om bijkomend onderzoek uit te voeren bij werken.

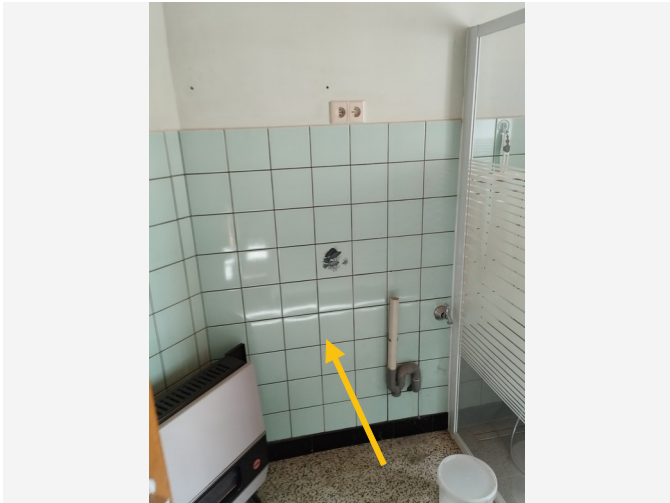
In het inspectieprotocol is een monstername van tegellijm verplicht om dit te identificeren als niet-asbesthoudend. Er waren geen facturen ter beschikking die bevestigen dat de tegels na 2001 waren geplaatst. Er waren geen bestaande beschadigingen aan de wandtegels om de lijm voldoende te kunnen inspecteren. Om dit af te toetsen is het aangewezen om bij eventuele renovatiewerken aan de tegels verder onderzoek/staalname te laten uitvoeren ter controle.

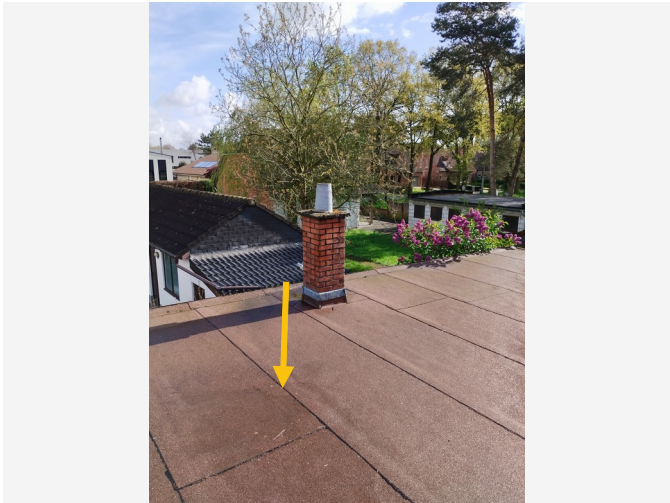
De roofing werd vernieuwd in 2011 door firma Van Der Jonckheyd Kim bvba (zie bewijsdocumenten). We nemen aan dat bitumen geplaatst na 2001 niet asbesthoudend zijn. Het is niet duidelijk of er asbestverdachte onderlagen aanwezig. Het is aangewezen om extra controle uit te voeren bij eventuele renovatiewerken.

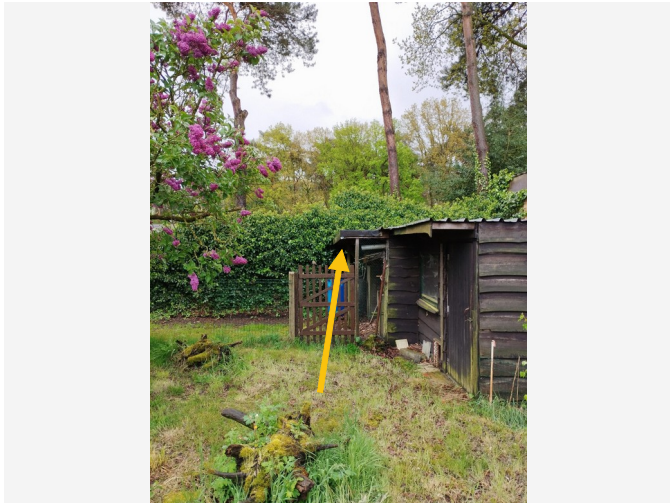
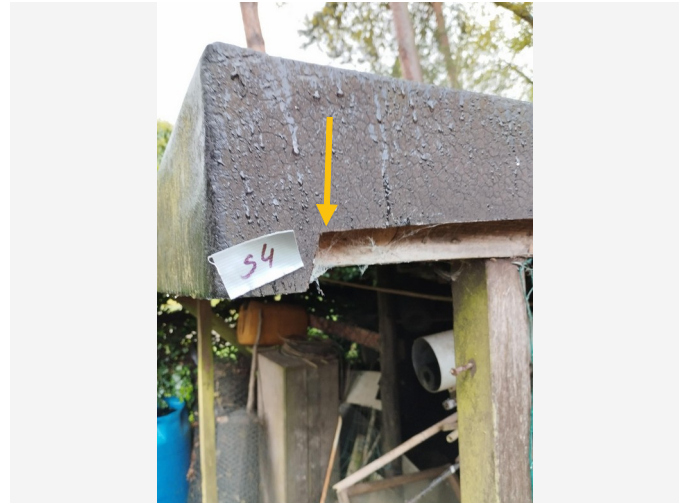
Geen asbest

#	Type	Referentie	Resultaat
9.1	Puntmonster	S4.	Geen asbest

Beschrijving	roofing dak kippenhok
Omgeving	Buiten
Primaire drager	Plat dak
Bindmiddel van materiaal	Bitumen (roofing, teer, asfalt)

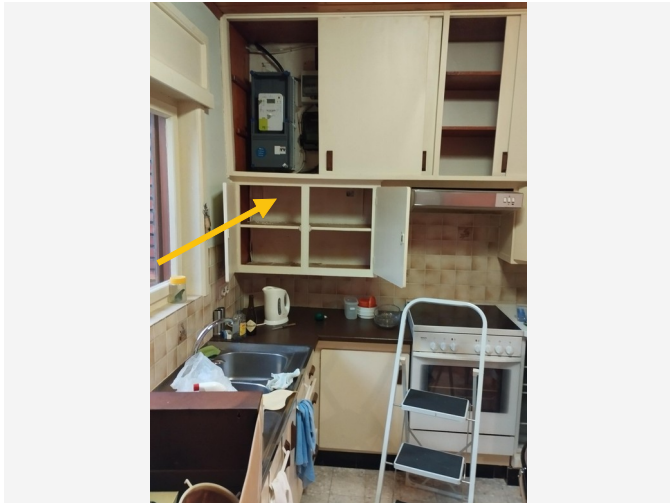
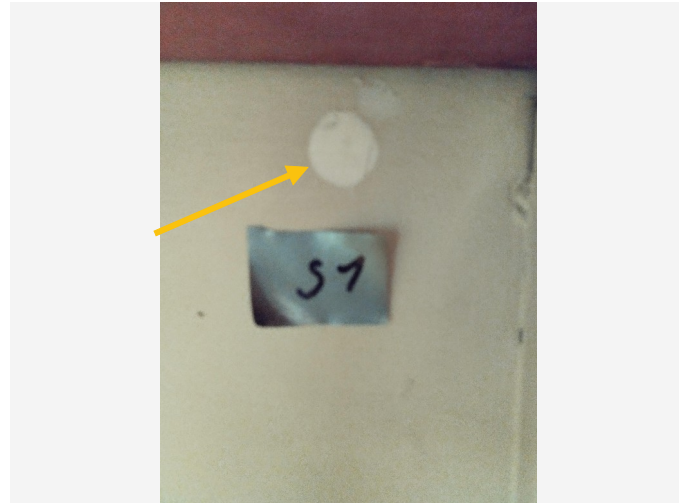
Geen asbest

#	Type	Referentie	Resultaat
10.1	Mengmonster	S1.	Geen asbest

Beschrijving	pleisterwerk muren
Omgeving	Binnen
Primaire drager	Binnenwand
Bindmiddel van materiaal	Gips - kalk

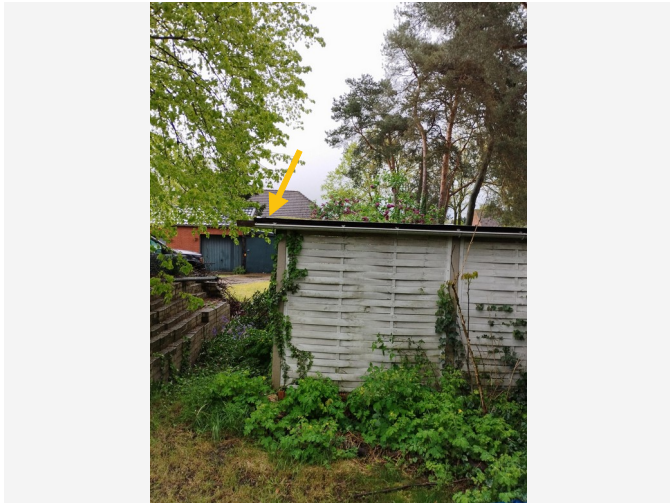
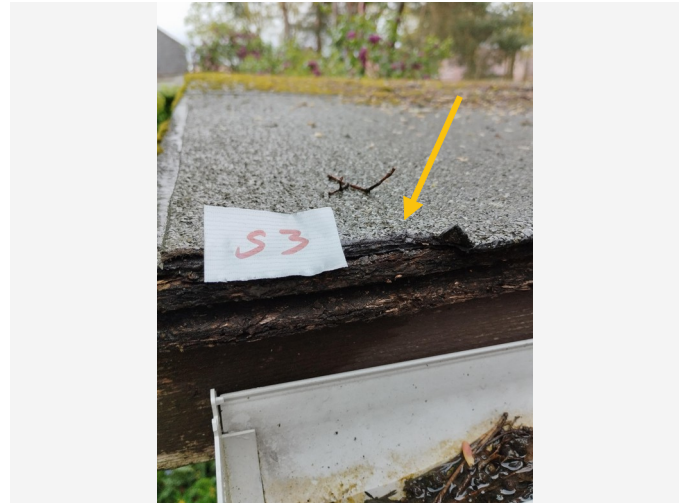
Geen asbest

#	Type	Referentie	Resultaat
11.1	Puntmonster	S3.	Geen asbest

Beschrijving	roofing afdak tuin
Omgeving	Buiten
Primaire drager	Plat dak
Bindmiddel van materiaal	Bitumen (roofing, teer, asfalt)

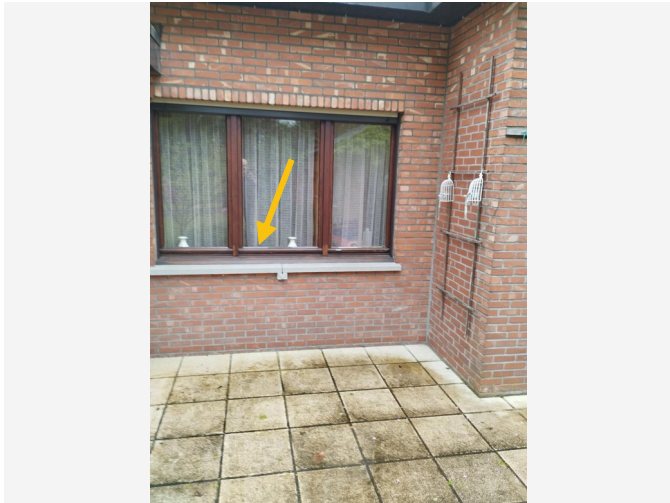
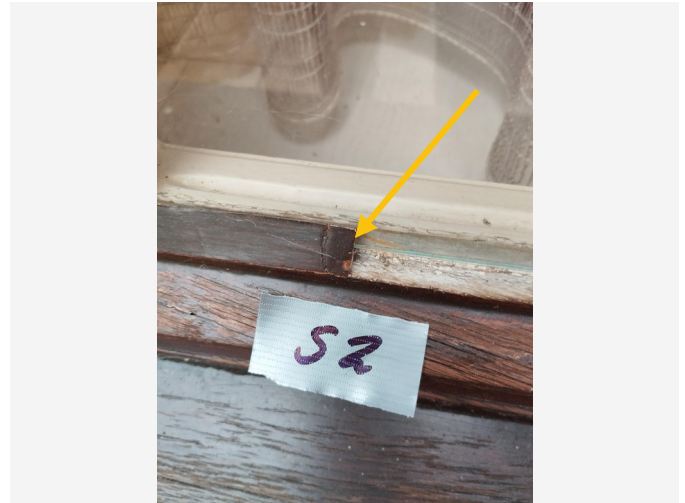
Geen asbest

#	Type	Referentie	Resultaat
12.1	Puntmonster	S2.	Geen asbest

Beschrijving	kit/mastiek raamwerk
Omgeving	Buiten
Primaire drager	Wandopening verticaal (raam, deur, ...)
Bindmiddel van materiaal	Kitten, mastiek, pasta
