Asbestinventarisatetest

Druivenstraat 15, 2300 Turnhout

Attestnummer : 20250114-000350.000

Zone 1: Hoofdgebouw

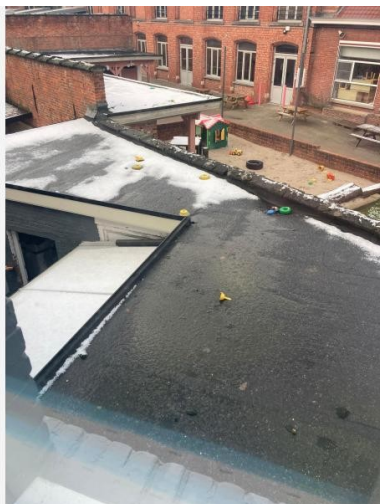
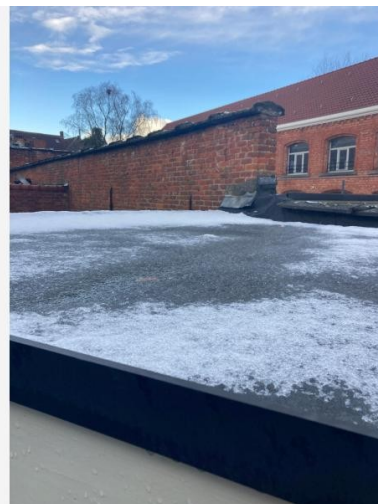
Beschrijving	Type	Actie
1. roofing plat dak berging	Asbestmateriaal	Zorgvuldig beheren
2. plat dak roofing	Beperking	-
3. onderdak woning	Advies	-
9. Roofing plat dak garage	Geen asbest	-
9.1 Code: mm 02	Puntmonster	-

Het asbestmateriaal valt onder de mijlpaal van 2040.

Eindbeoordeling materiaalrisico	Zeer laag materiaalrisico en/of zeer lage kans op vezelvrijgave
---------------------------------	---

Gebondenheid	Categorie 1: hechtgebonden in oorsprong
Asbestsoort (vezeltype)	Alleen chrysotiel
Asbestconcentratie	Laag (< 50%)
Afschermingsgraad van het gehele materiaal	Geheel of deels vrij aan de buitenlucht
Toestand van het materiaal	Onbeschadigd, niet verweerd

Beschrijving	roofing plat dak berging
Omgeving	Buiten
Primaire drager	Plat dak
Asbestmateriaal	Dak- en gevelbekleding - Roofing
Bindmiddel van asbestmateriaal	Bitumen (roofing, teer, asfalt)
Gebondenheid op basis van bindmiddel	Hecht
Hoeveelheid (oppervlakte - aantal)	<ul style="list-style-type: none"> • 25,00 m² - 1 stuk
Totale oppervlakte	25,00 m ²
Eenvoudig bereikbaar	Ja
Bevestigingswijze	<ul style="list-style-type: none"> • Verlijmd, ingegoten, versmeerd
Identificatiemethode	<p>Vaststelling zonder monsternamen</p> <p>Motivatie: Groot risico op structurele gevolgschade (lekschade, werking installatie,...)</p>
Destructieve handeling voor identificatie	Nee
Opmerking	<p>Staalname was niet mogelijk in het kader van dit niet-destructieve onderzoek gezien het risico op creëren van een lek/beschadiging.</p> <p>Naar alle waarschijnlijkheid is deze roofing identiek aan deze boven de garage (staalname mm 02): niet asbestverdacht.</p> <p>Om hierover zekerheid te krijgen is een staalname en analyse noodzakelijk.</p>

- Zorg voor een veilig beheer. Vermijd het beschadigen van het asbestmateriaal. Controleer de toestand jaarlijks op wijzigingen.
- Voer bijkomende staalname(s) uit.

- Eenvoudige handelingen: mag via doe-het-zelf of door werknemer(s) met opleidingsattest eenvoudige handelingen
Hechtgebonden toepassing. Deze mag verwijderd worden door een aannemer / dakwerker met opleidingsattest eenvoudige handelingen.

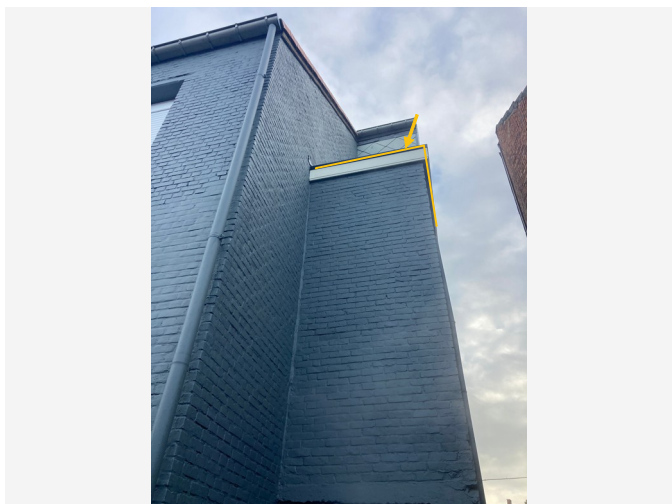
Tijdelijke beperking

Reden: Het te onderzoeken materiaal situeert zich hoger dan 3,50 m te rekenen vanaf een veilige ondergrond

Uitleg van de asbestdeskundige: het platte dak bevindt zich op ongeveer 6 m hoogte en is niet toegankelijk via een raam.

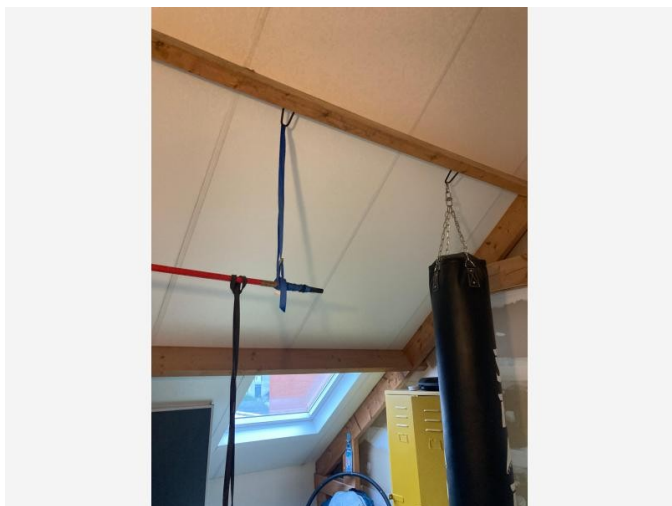
Het onderdak bestaat uit isolatiepanelen: niet asbestverdacht.

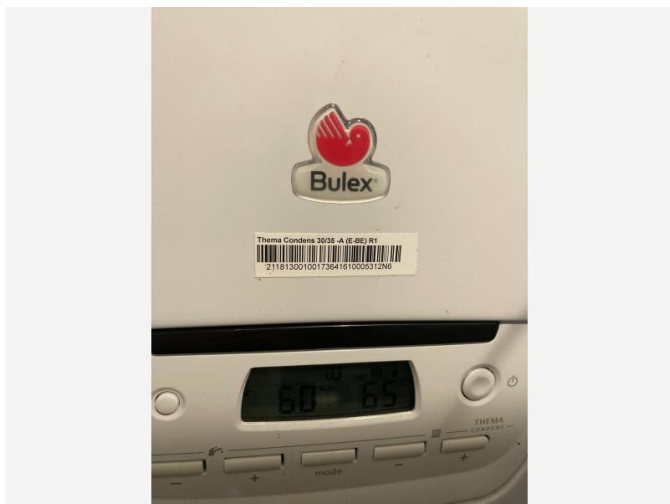
Volgens het serienummer is de CV van bouwjaar 2021: geen asbestverdachte toepassingen mogelijk.

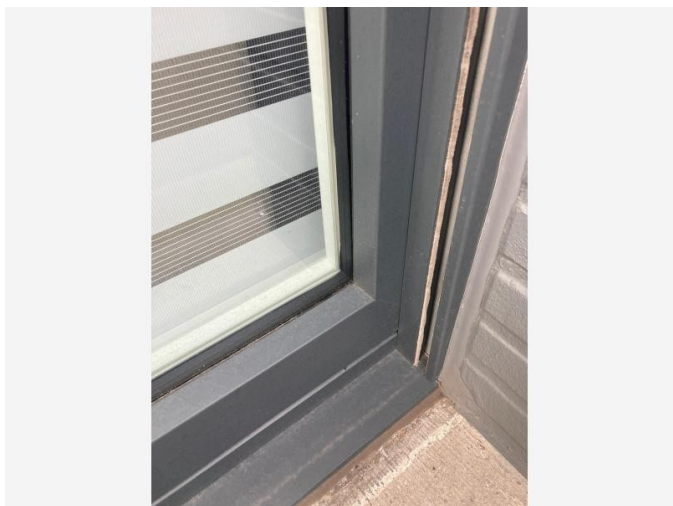
De kit is zowel binnen als buiten tegen het metselwerk NIET asbestverdacht: elastische siliconen.

Ook de velux ramen op zolder zijn niet asbestverdacht.

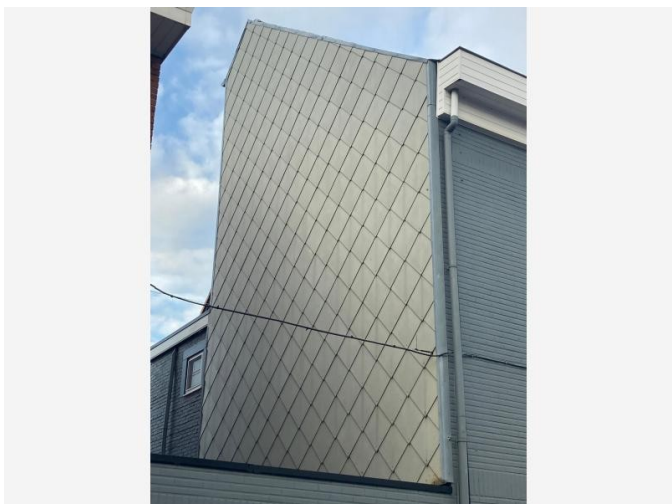
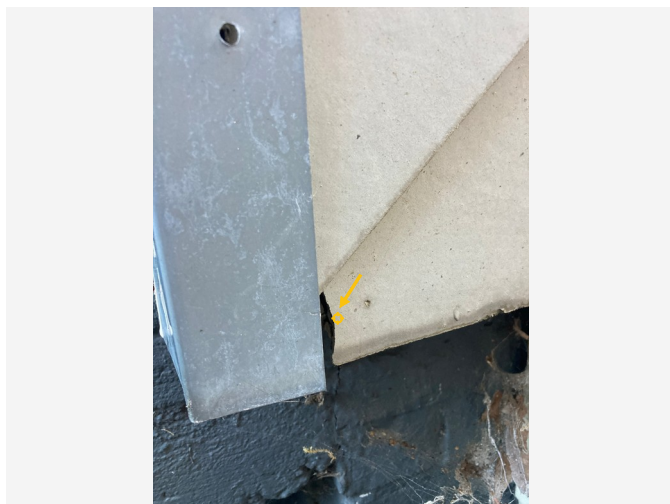
Fiche 6: Leien tegen zijgevel

Geen asbest

#	Type	Referentie	Resultaat
6.1	Puntmonster	mm 01	Geen asbest

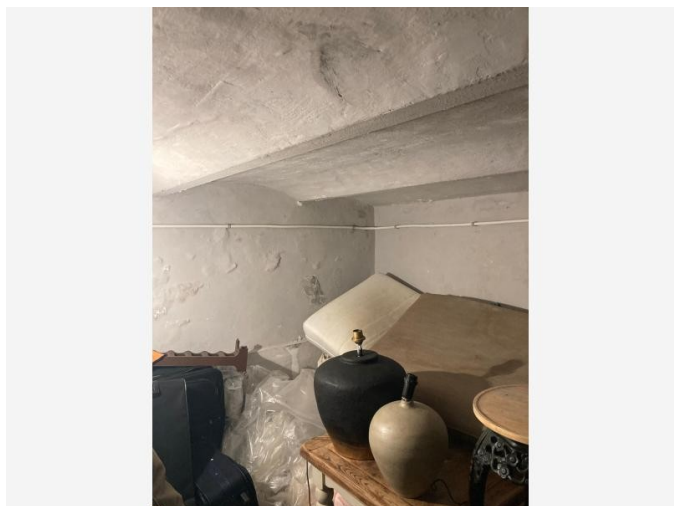
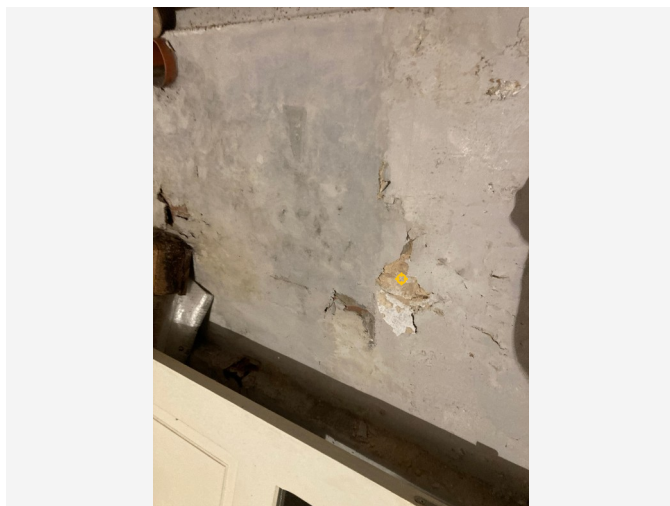
Geen asbest

#	Type	Referentie	Resultaat
7.1	Mengmonster	mm 03	Geen asbest

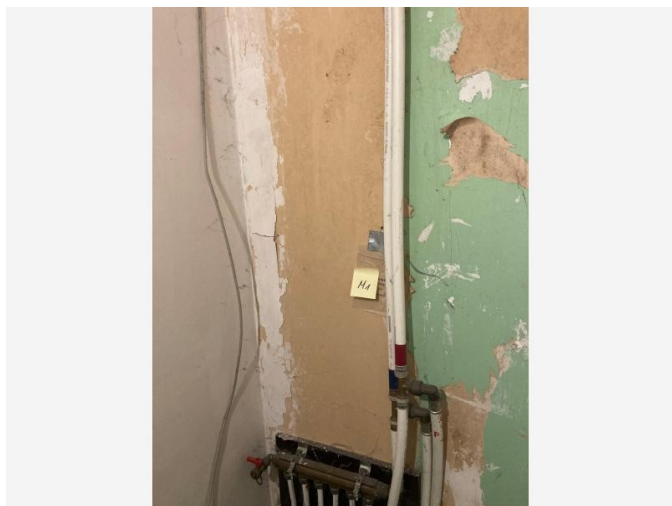
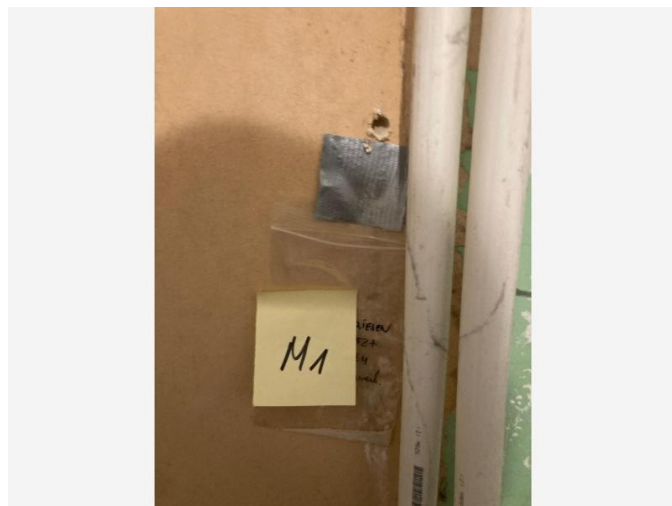
Geen asbest

#	Type	Referentie	Resultaat
8.1	Mengmonster	mm 04	Geen asbest

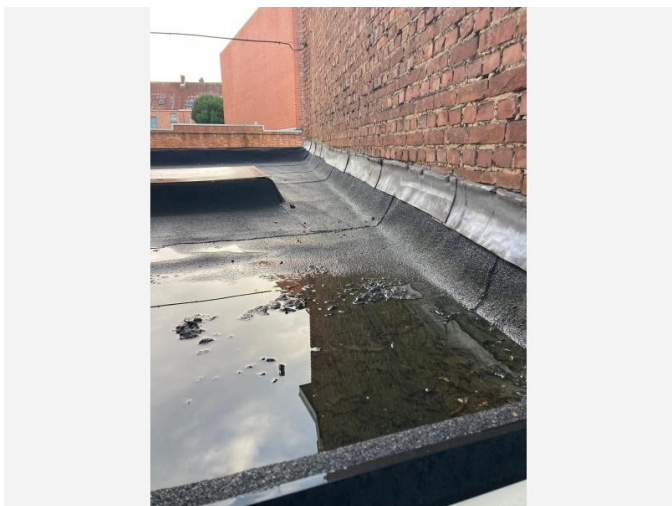
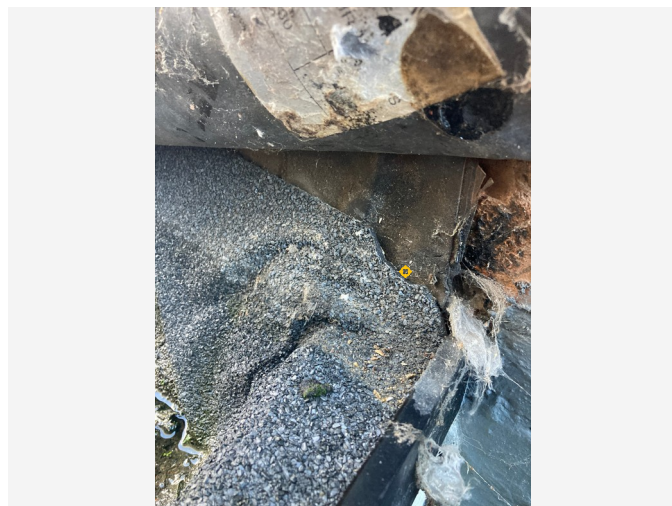
Fiche 9: Roofing plat dak garage

Geen asbest

#	Type	Referentie	Resultaat
9.1	Puntmonster	mm 02	Geen asbest

Beschrijving	Roofing plat dak garage
Omgeving	Buiten
Primaire drager	Plat dak
Bindmiddel van materiaal	Bitumen (roofing, teer, asfalt)
Gebondenheid op basis van bindmiddel	Hecht
Hoeveelheid (oppervlakte - aantal)	<ul style="list-style-type: none">• 14,00 m² - 1 stuk
Totale oppervlakte	14,00 m ²
Identificatiemethode	Vaststelling met monstername
Destructieve handeling voor identificatie	Nee
Opmerking	Enkel van het platte dak van de garage kon een staalname gebeuren omdat hier tegen de gevel het lood omhoog kon geplooid worden.
