# Asbestinventarisatattest

Elandersplantsoen 32, 2300 Turnhout

Attestnummer : 20260611-000216.000

**Asbestveilig** (maar niet asbestvrij)

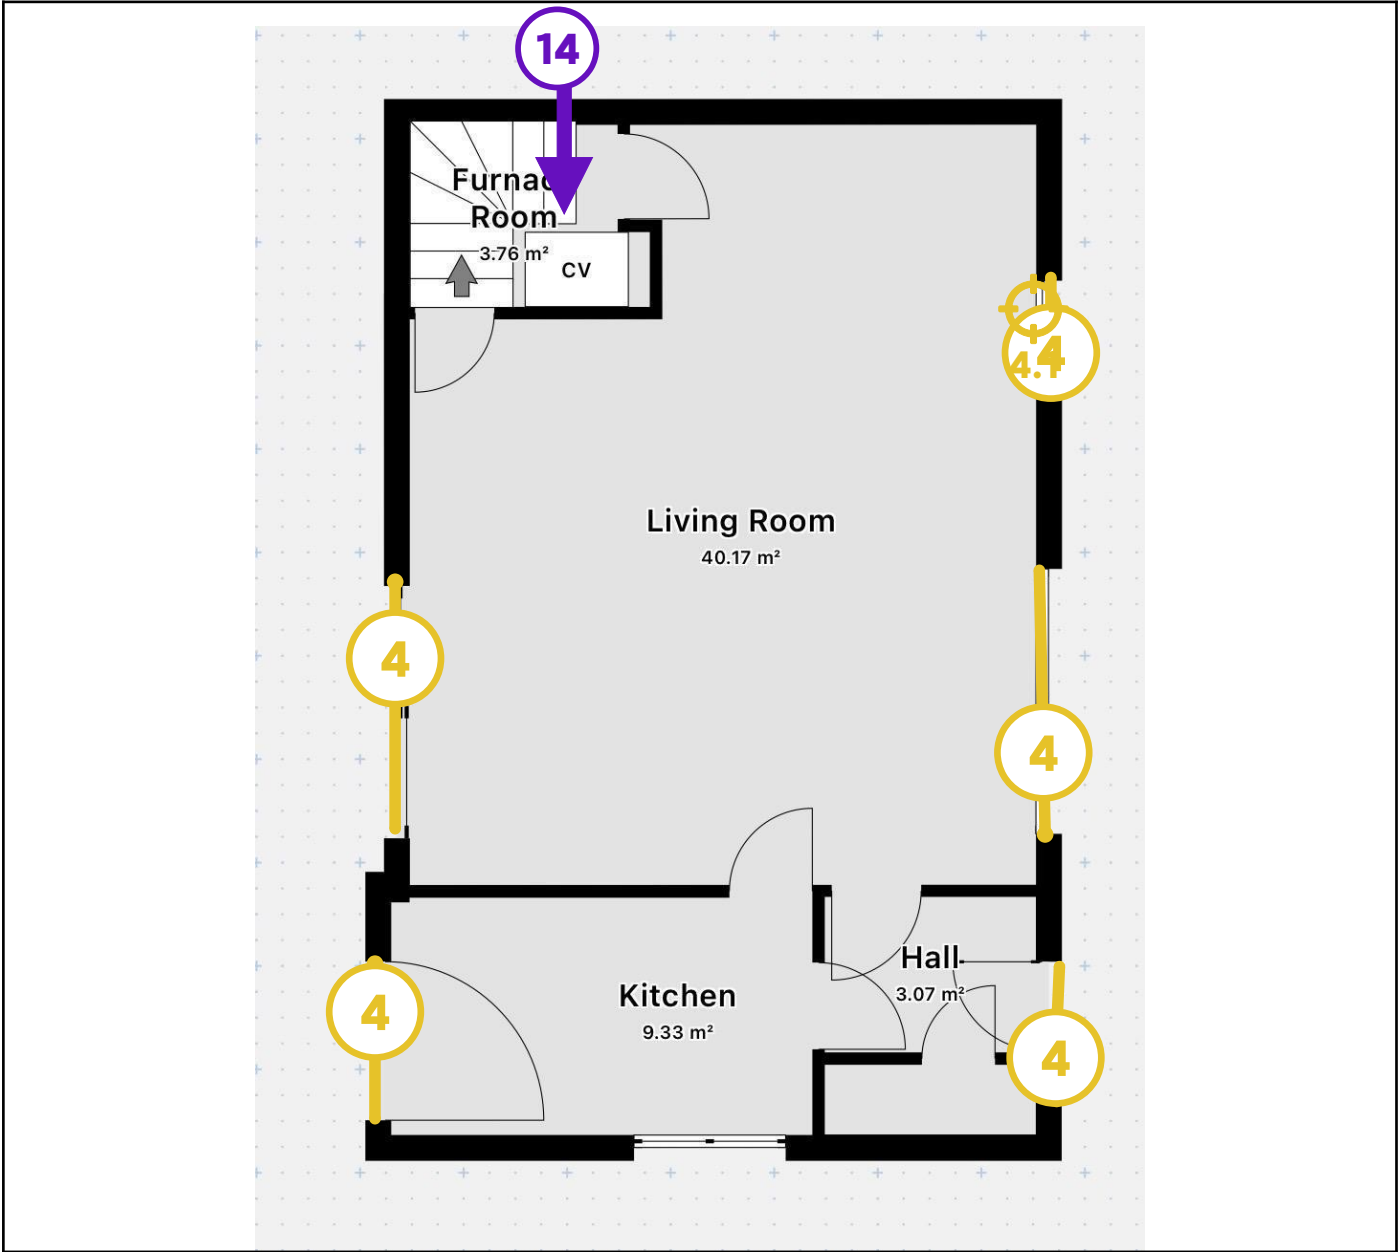
# Plan 1.2: Gelijkvloers

| Beschrijving | Type | Actie |
|---|---|---|
| 4. Kit kozijn-glas | Asbestmateriaal | Zorgvuldig beheren |

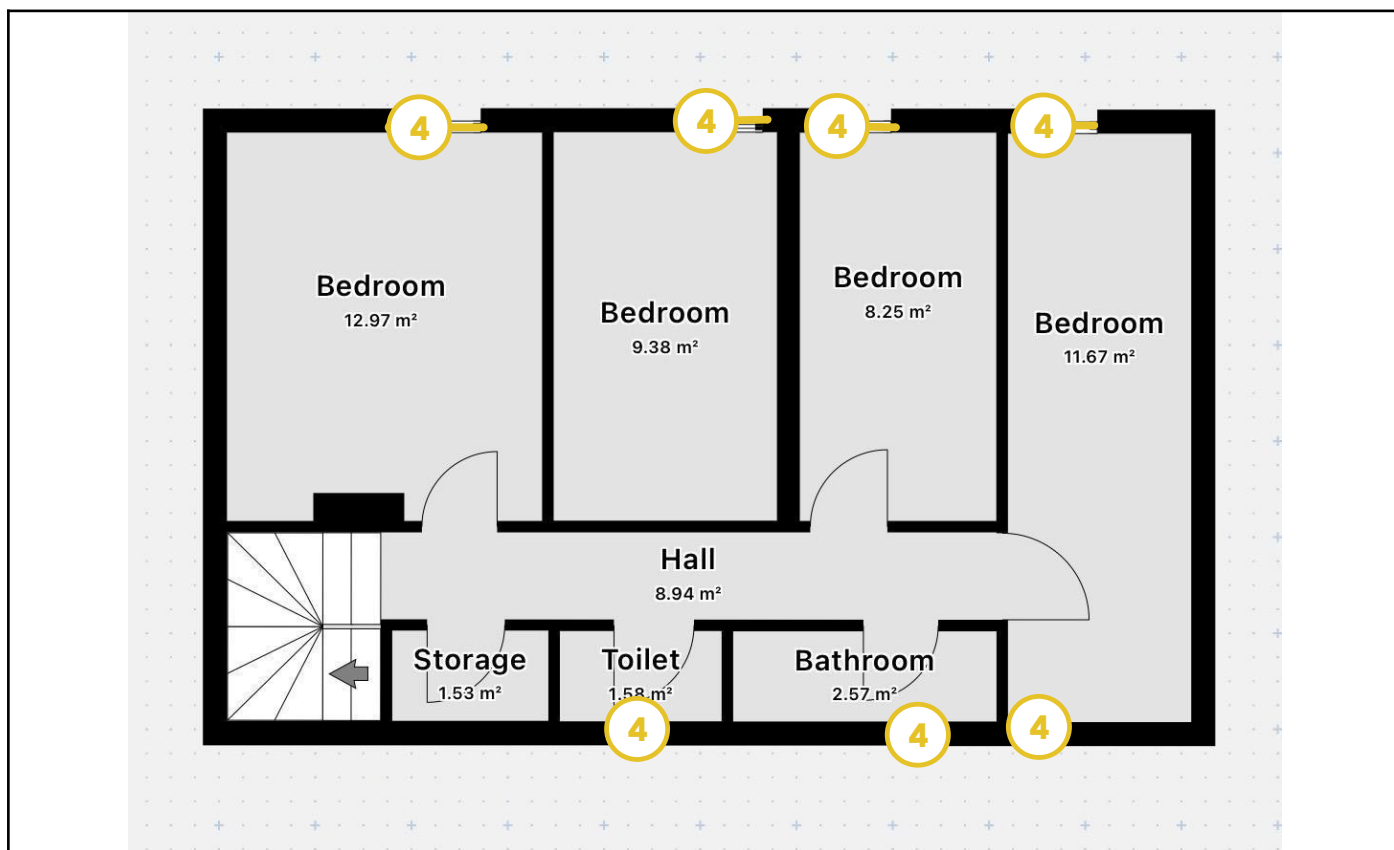
## Plan 1.3: Verdieping

| Beschrijving | Type | Actie |
|---|---|---|
| 4. Kit kozijn-glas | Asbestmateriaal | Zorgvuldig beheren |

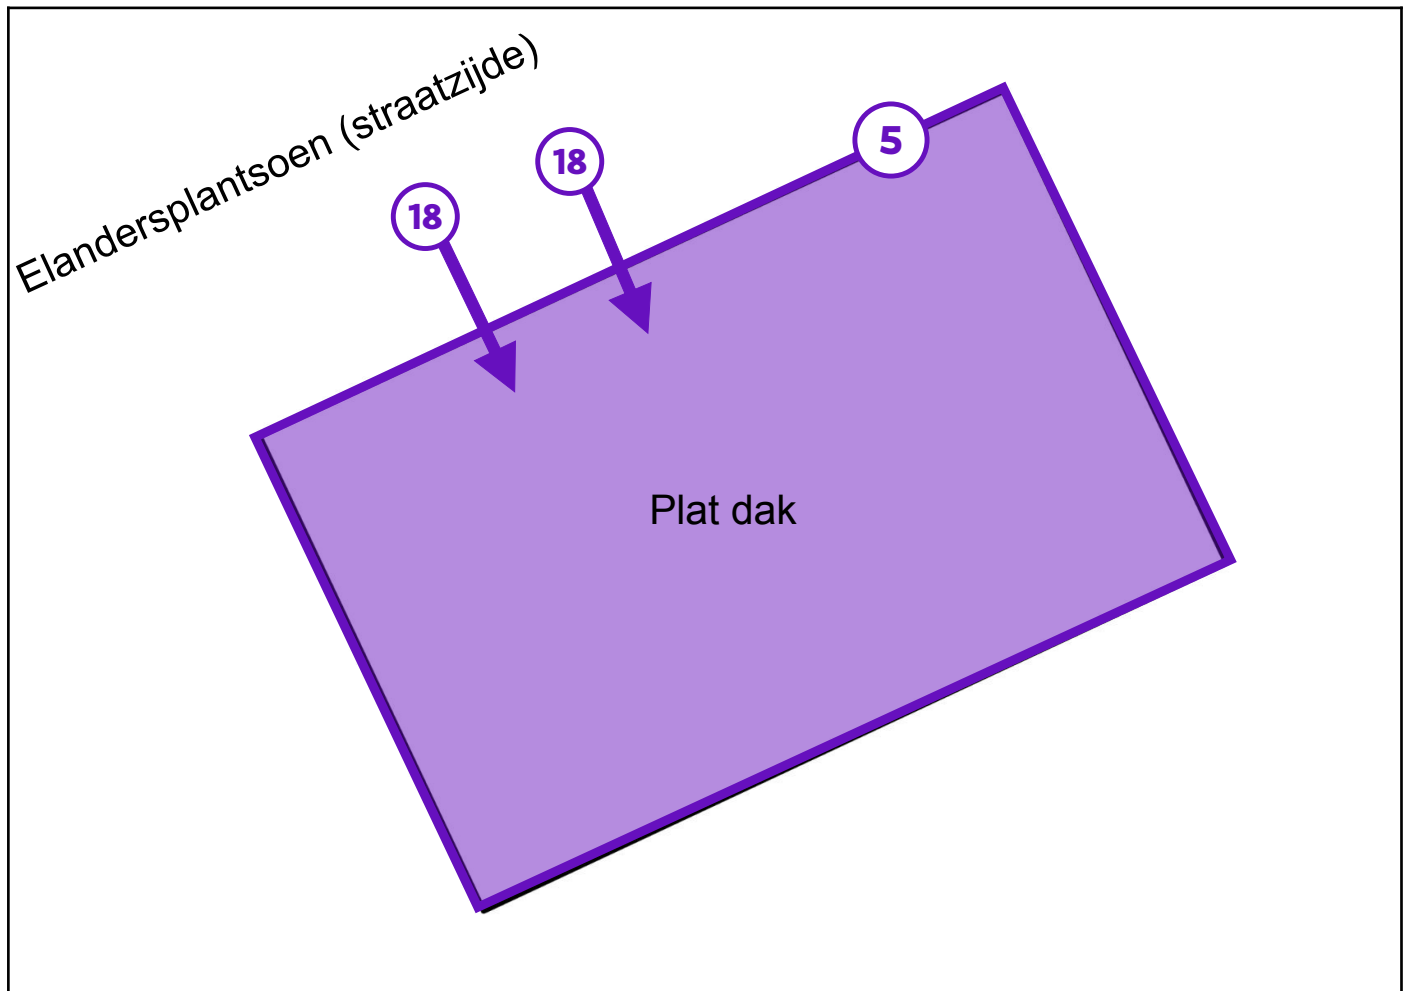
## Plan 1.4: Woning plan

| Beschrijving | Type | Actie |
|---|---|---|
| 5. Plat dak niet zichtbaar ( tijdelijke beperking) | Beperking | - |

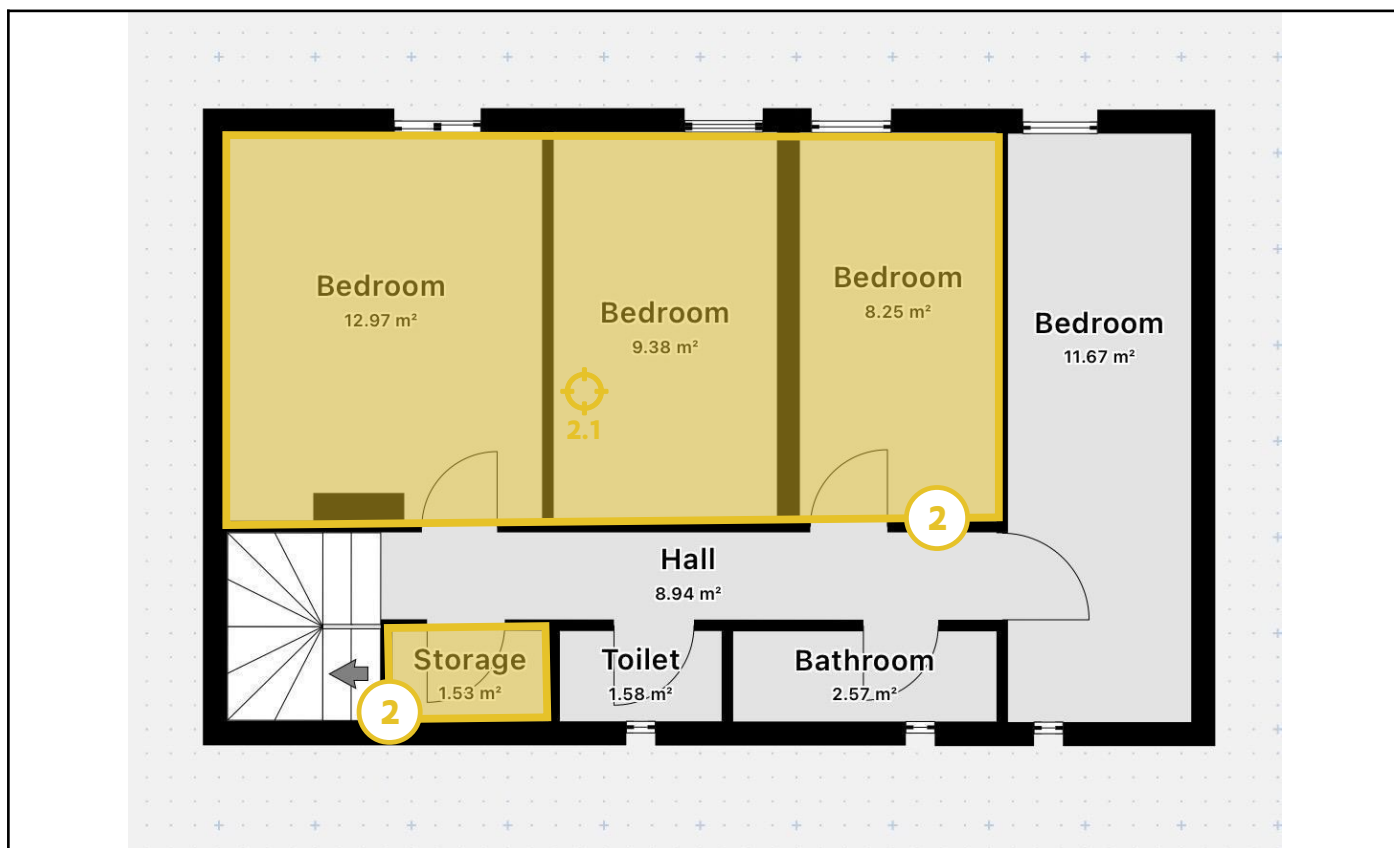
## Plan 1.8: Verdieping

| Beschrijving | Type | Actie |
|---|---|---|
| 2. Vinyl tegels (colovinyl) + zwarte lijm | Asbestmateriaal | Zorgvuldig beheren |

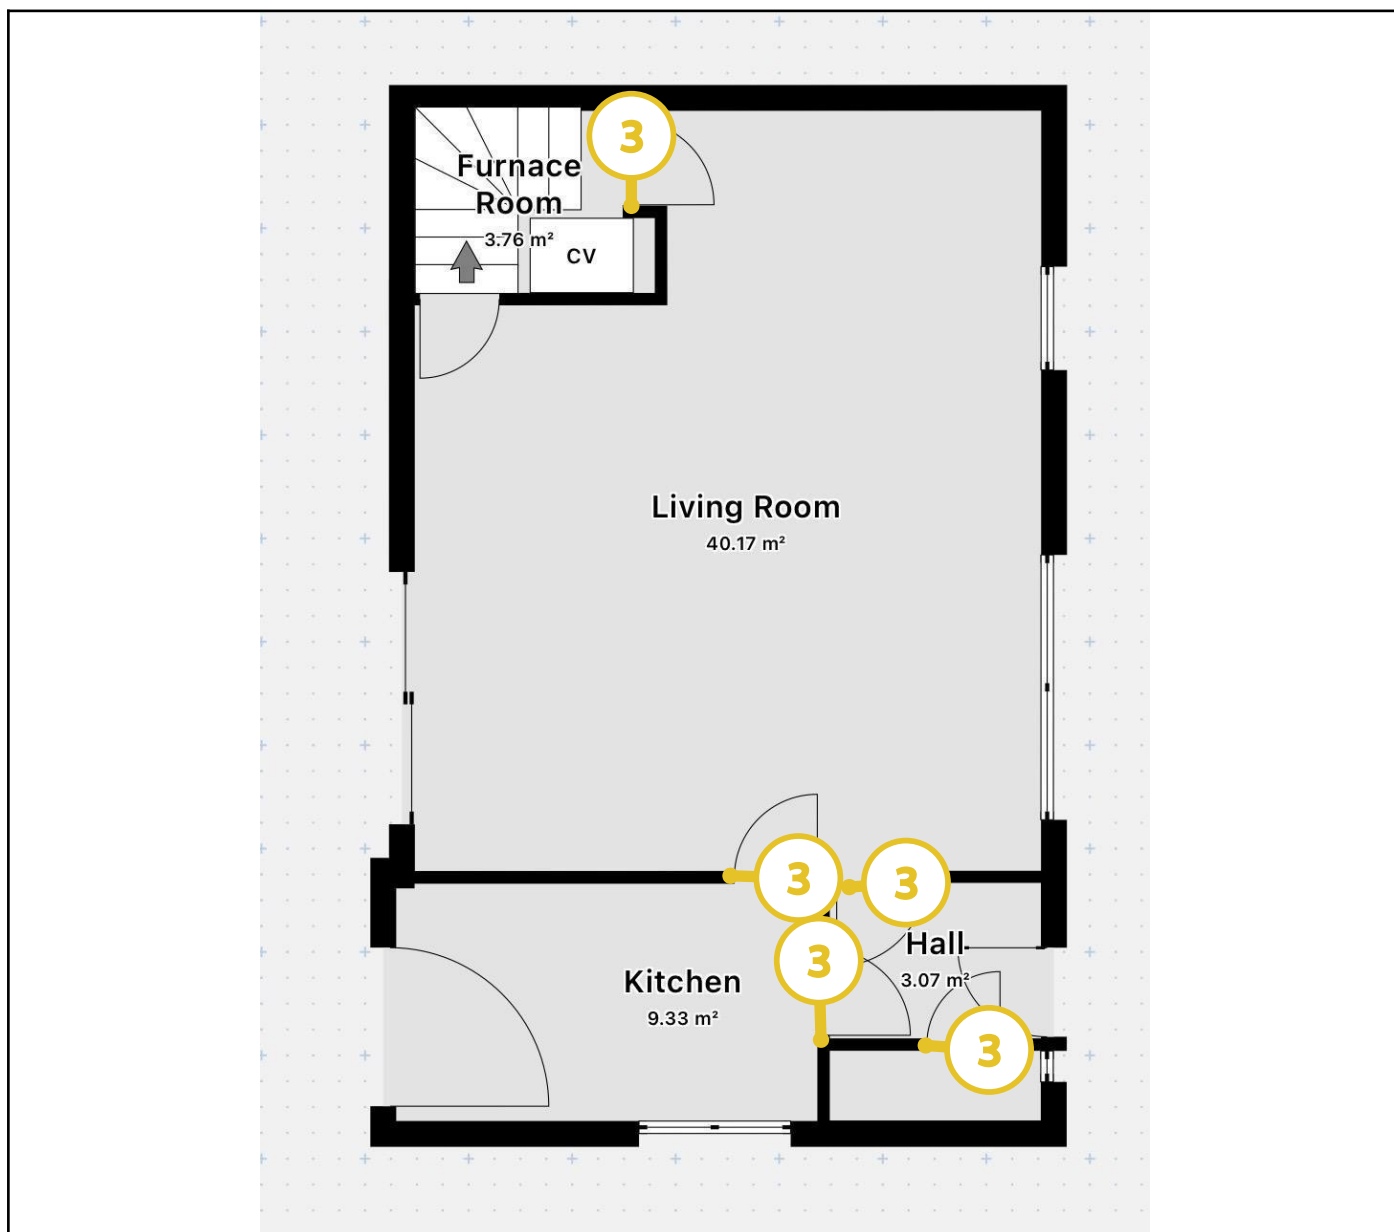
## Plan 1.9: Gelijkvloers

| Beschrijving | Type | Actie |
|---|---|---|
| 3. Massal deurdorpel | Asbestmateriaal | Zorgvuldig beheren |

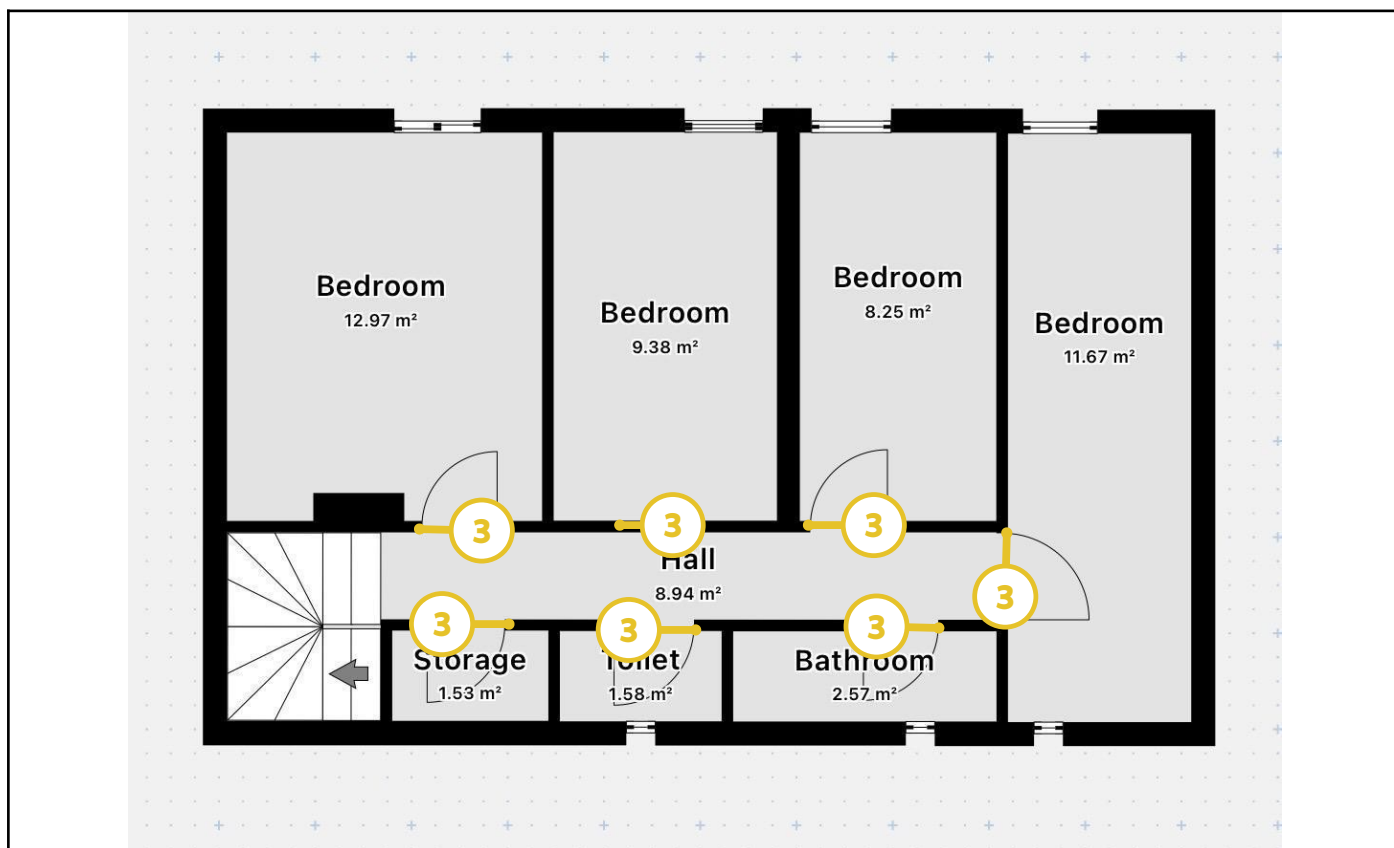
## Plan 1.10: Verdieping

| Beschrijving | Type | Actie |
|---|---|---|
| 3. Massal deurdorpel | Asbestmateriaal | Zorgvuldig beheren |

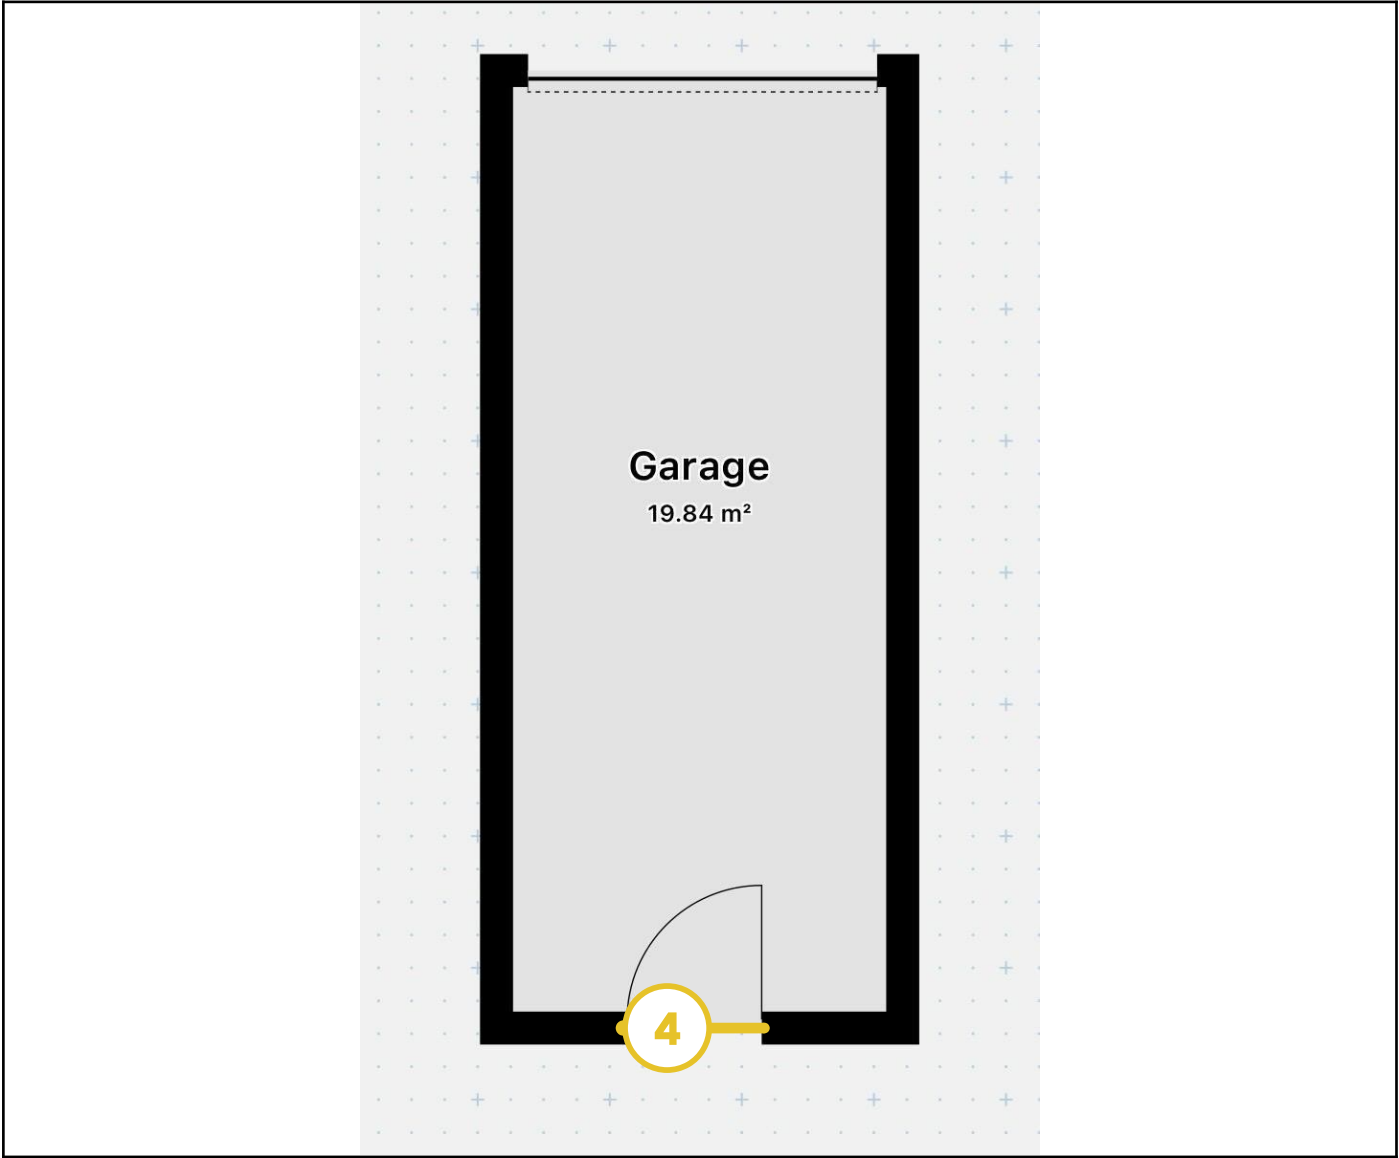
# Plan 2.2: Garage

| Beschrijving | Type | Actie |
|---|---|---|
| 4. Kit kozijn-glas | Asbestmateriaal | Zorgvuldig beheren |

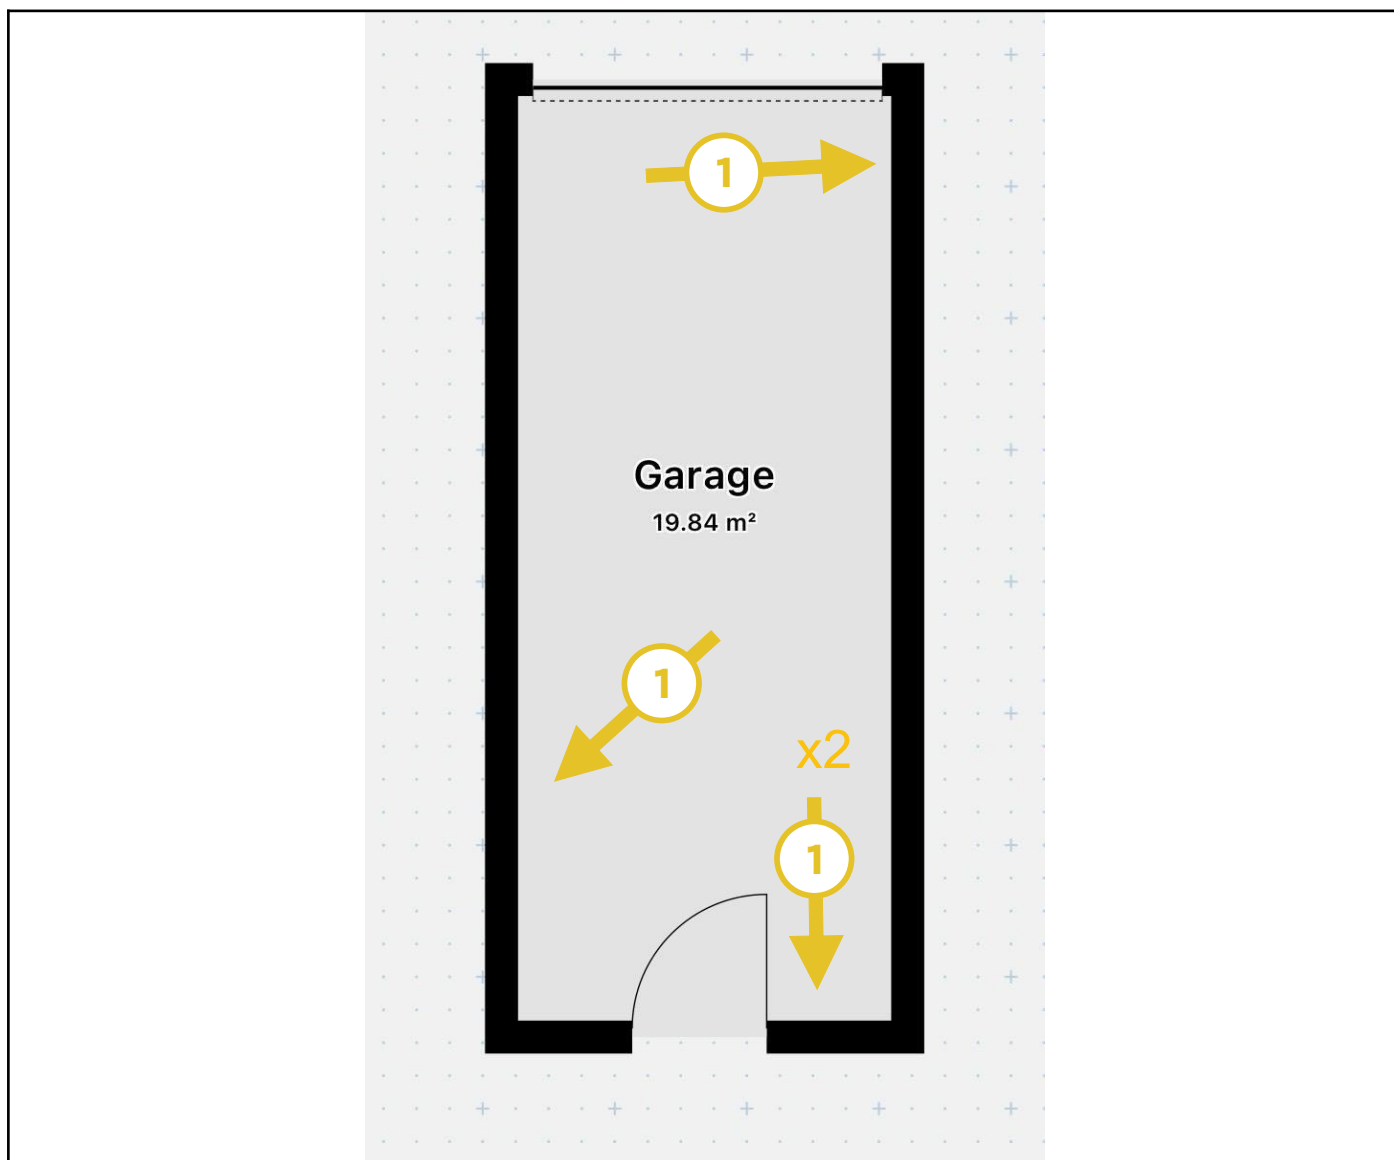
## Plan 2.4: Garage

| Beschrijving | Type | Actie |
|---|---|---|
| 1. Bakeliet toepassing garage | Asbestmateriaal | Zorgvuldig beheren |

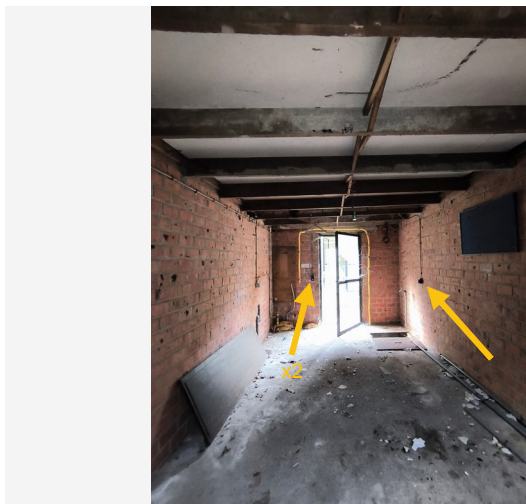
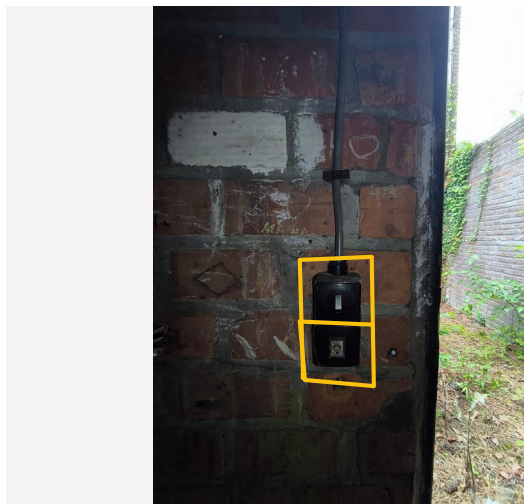
Het asbestmateriaal valt onder de mijlpaal van 2040.

Zorgvuldig beheren

| Eindbeoordeling materiaalarisico | Laag materiaalarisico en/of verlaagde kans op vezelvrijgave |

| Gebondenheid | Categorie 1: hechtgebonden in oorsprong |
| Asbestsoort (vezeltype) | Crocidoliet aanwezig |

| Asbestmateriaal | Plaat, paneel, tablet - Type Bakeliet |
| Opmerking | <p>Het is moeilijk te bepalen of de bakeliettoepassingen in de woning ook effectief asbesthoudend zijn (het kan ook gaan om de asbestvrije variant).</p> <p>Er werd geen monster genomen owv beschadiging aan een elektrisch gerelateerde toepassing, extra controle bij verwijdering van het verdacht materiaal.</p> |

- Zorg voor een veilig beheer. Vermijd het beschadigen van het asbestmateriaal. Controleer de toestand jaarlijks op wijzigingen.
- Voer bijkomende staalname(s) uit.

- Eenvoudige handelingen: mag via doe-het-zelf of door werknemer(s) met opleidingsattest eenvoudige handelingen  
Schakelaars, stopcontacten en andere gelijkaardige toepassingen kunnen eenvoudig losgeschroefd worden --> EH doe-het-zelf. Afgesloten of verzegelde kast --> EH opgeleid technieker personeel 8u basisopleiding asbest. Voor elektrische infrastructuur en uitrusting dient u vooraleer men deze toepassing gaat bevochtigen de elektriciteit af te sluiten (zoniet elektrocutie-/brandgevaar). standaard dragen van de nodige wegwerp beschermingsmiddelen FFP 3 masker , handschoenen en tyvec CAT III type 5-6 , afspoelbaar schoeisel Losschroeven en dubbel verpakken in plastic , sluit luchtdicht af en breng dit als hechtgebonden afval naar een plaatselijk containerpark. Voor hechtgebonden toepassingen: Bij verwijdering door doe-het-zelf moet men dit afval dubbel en luchtdicht verpakt afdienen bij het gemeentelijk recyclagepark. Men raadpleegt best op voorhand de voorwaarden van het recyclagepark.

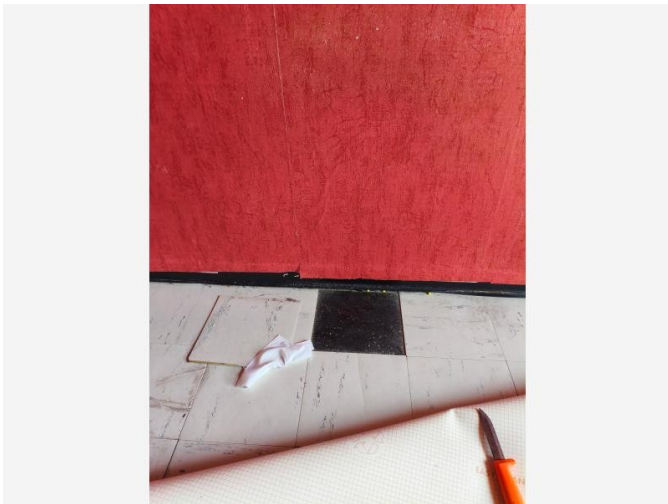
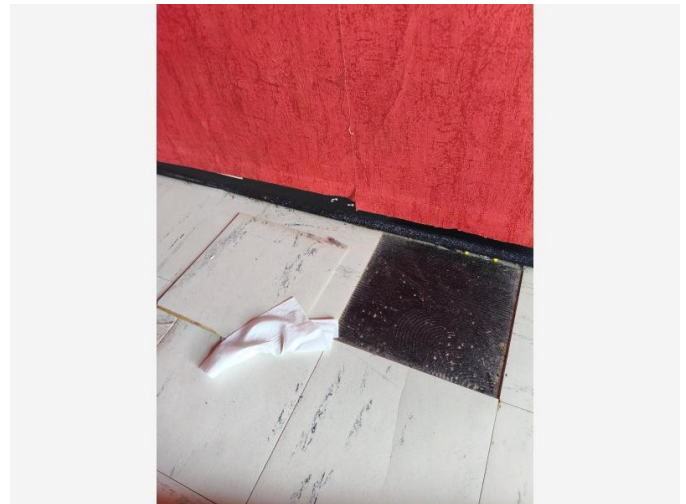
Het asbestmateriaal valt onder de mijlpaal van 2040.

Zorgvuldig beheeren

| Eindbeoordeling materiaalrisico | Laag materiaalrisico en/of verlaagde kans op vezelvrijgave |

| Asbestsoort (vezeltype) | Alleen chrysotiel aanwezig |
| Toestand van het materiaal | Licht beschadigd, licht verweerd. Intacte calciumsilicaatplaat of materiaal met categorie 3-gebondenheid |

| # | Type | Referentie | Resultaat |
|---|---|---|---|
| 2.1 | Puntmonster | 7 | Chrysotiel |

| Beschrijving | Vinyl tegels (colovinyl) + zwarte lijm |
| Opmerking | <p>Betreft de tegels (beige kleur) en de zwarte lijmlaag.</p> <p>De vermelde oppervlaktes en volumes betreffen een beredeneerde schatting. Er worden geen rechten verleend aan deze oppervlaktes/volumes. De dikte is een schatting die voorkomt uit de monsterplaatsen en is daarom niet altijd representatief</p> |

- Zorg voor een veilig beheer. Vermijd het beschadigen van het asbestmateriaal. Controleer de toestand jaarlijks op wijzigingen.
- Scherm in afwachting van verwijdering het asbestmateriaal af van luchtstromingen en verstoring: bijvoorbeeld door het te verpakken, te fixeren, af te dekken, signalisatie - afbakening aan te brengen, ...

- Hermetische zone (erkend asbestverwijderaar)  
bevestiging gelijmd (wit of zwarte lijm) : HZ Erkend saneerder . Bij het lostrekken van de vinyl zal de onderlaag scheuren. Een kartonnen onderlaag is losgebonden. Lijmresten worden met een freesmachine verwijderd in een hermetische zone. Zie ook link Zie <https://ovam.vlaanderen.be/wie-mag-wat-verwijderen>  
<https://ovam.vlaanderen.be/voorzorgsmaatregelen-bij-asbestverwijdering>  
<https://ovam.vlaanderen.be/asbestafval-afvoeren> Zie ook wetgevend kader (website van de OVAM en CODEX boek VI titel 3). <http://werk.belgie.be/sites/default/files/content/documents/Welzijn%20op%20het%20werk/Regelgeving/Codex%20boek%20VI%20titel%203%20Asbest.pdf> methodiek verwijderingsmethodes worden achteraan in het attest verder toegelicht

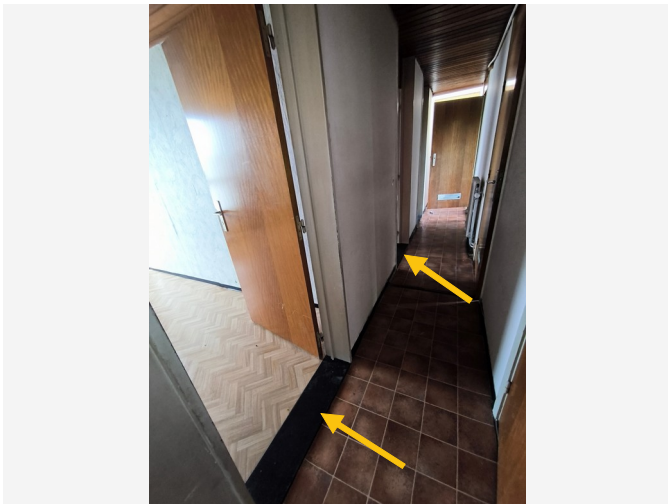
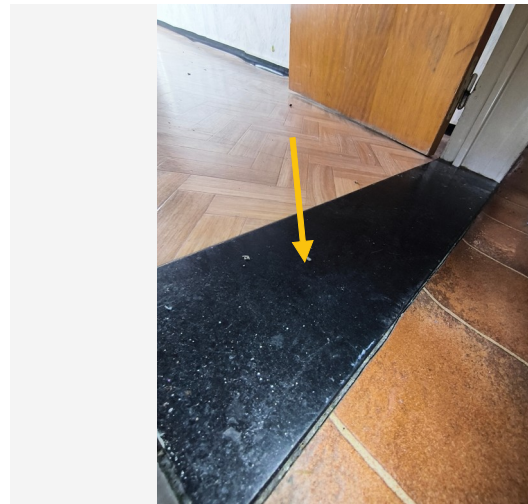
Het asbestmateriaal valt onder de mijlpaal van 2040.

Zorgvuldig beheren

- Zorg voor een veilig beheer. Vermijd het beschadigen van het asbestmateriaal. Controleer de toestand jaarlijks op wijzigingen.
- Voer bijkomende staalname(s) uit.

- Eenvoudige handelingen: mag via doe-het-zelf of door werknemer(s) met opleidingsattest eenvoudige handelingen  
EH via doe-het zelf : De dorpels of tabletten kunnen voorzichtig losgebeiteld worden, zonder de toepassing zelf te breken , extra bevochtigen om stof te voorkomen Standaard dragen van de nodige wegwerp beschermingsmiddelen FFP 3 masker , handschoenen en tyvec CAT III type 5-6 , afwasbaar schoeisel Verpakken in dubbel plastic folie , sluit luchtdicht af en afvoeren naar het containerpark als hechtgebonden asbestafval. Voor hechtgebonden toepassingen: Bij verwijdering door doe-het-zelf moet men dit afval dubbel en luchtdicht verpakt aandienen bij het gemeentelijk recyclagepark. Men raadpleegt best op voorhand de voorwaarden van het recyclagepark. Zie ook link Zie <https://ovam.vlaanderen.be/wie-mag-wat-verwijderen> <https://ovam.vlaanderen.be/voorzorgsmaatregelen-bij-asbestverwijdering> <https://ovam.vlaanderen.be/asbestafval-afvoeren> Zie ook wetgevend kader (website van de OVAM en CODEX boek VI titel 3). <http://werk.belgie.be/sites/default/files/content/documents/Welzijn%20op%20het>

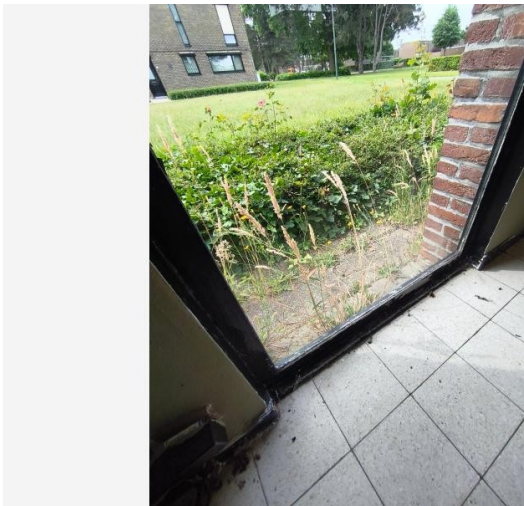
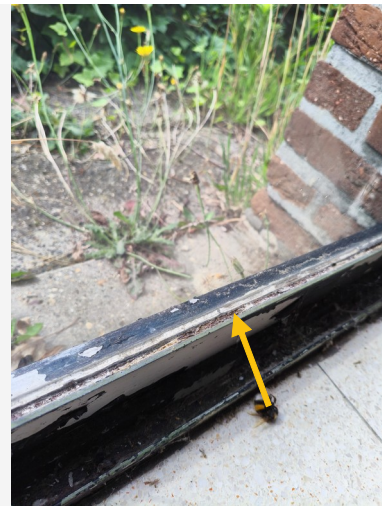
| Opmerking | <p>Visueel verdacht beschouwd.</p> <p>Aantal stuks 12</p> <p>De vermelde oppervlaktes, diktes, gewichten en volumes betreffen een beredeneerde schatting. Er worden geen rechten verleend aan deze oppervlaktes/diktes/volumes.</p> |

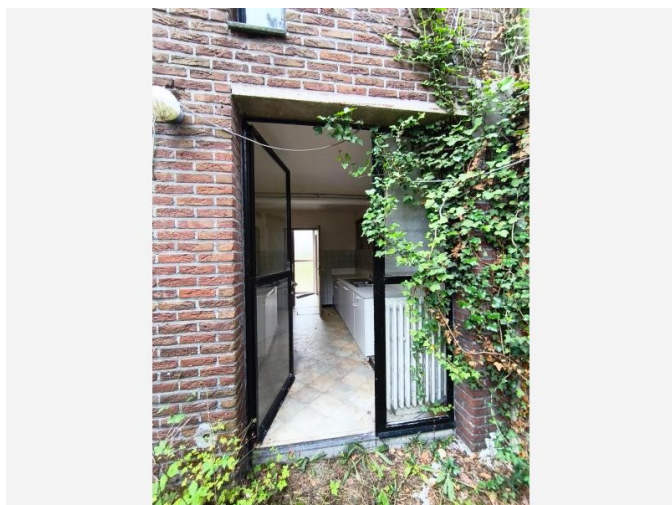
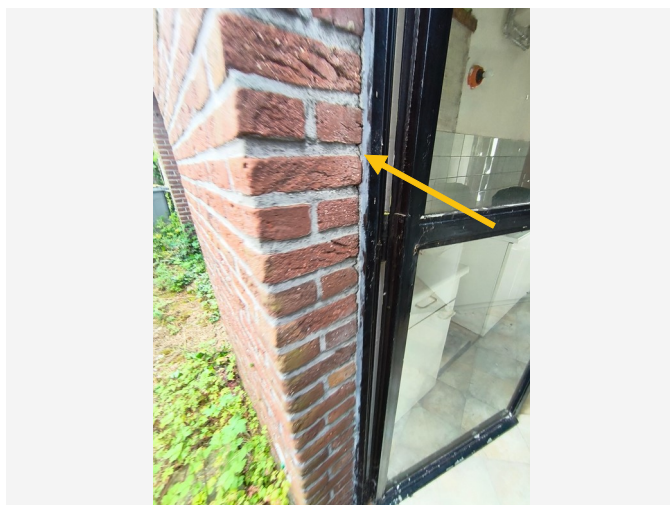
### Fiche 15: Kit kozijn-muur; niet verdacht

| Beschrijving | Notitie | Terug te vinden op plannen |
|---|---|---|
| Fiche 15: Kit kozijn-muur; niet verdacht | De gebruikte siliconen kit is niet asbestverdacht. Deze kit is elastisch. | Plan 1.1: Woning plan |

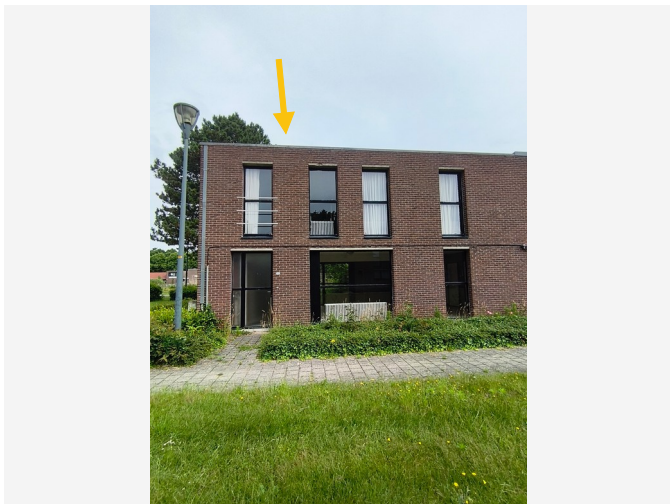
### Fiche 16: Onderdak niet waarneembaar

| Beschrijving | Notitie | Terug te vinden op plannen |
|---|---|---|
| Fiche 16: Onderdak niet waarneembaar | Het is niet controleerbaar of er zich een onderdak bevindt. Controleer dit verder wanneer dit in de toekomst controleerbaar wordt tijdens schade of toekomstige werkzaamheden. | Plan 1.1: Woning plan<br>Plan 2.1: Garage plan |
