# Asbestinventarisatetest

Schorvoortberg 56, 2300 Turnhout

Attestnummer : 20250605-000070.000

**Niet-asbestveilig**

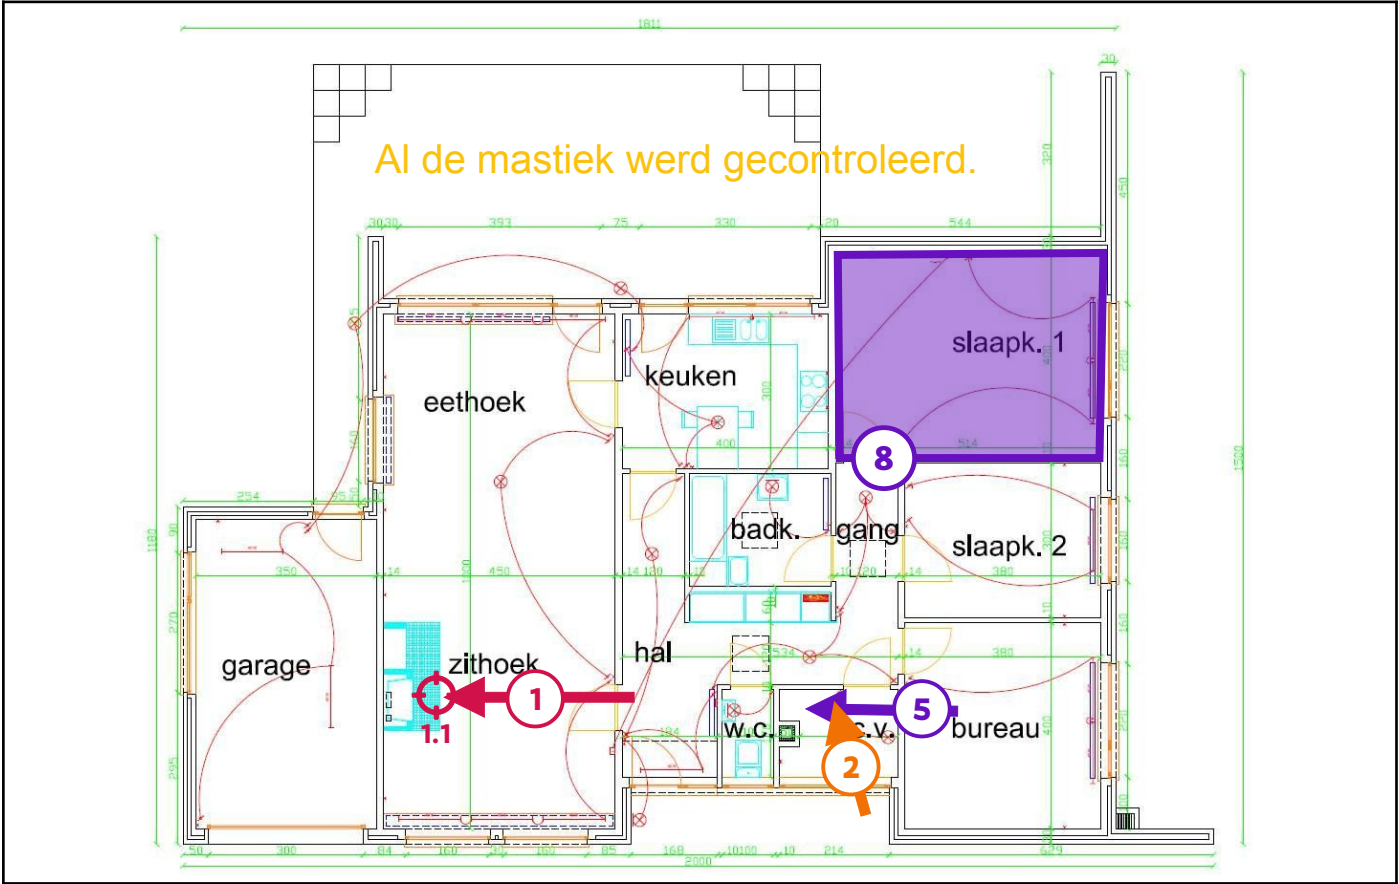
# Plan 1.1: Grondplan

| Beschrijving | Type | Actie |
|---|---|---|
| 1. Kachelkoord | Asbestmateriaal | Dringend verwijderen |
| 2. Bakeliet toepassing stookruimte | Asbestmateriaal | Verwijderen |

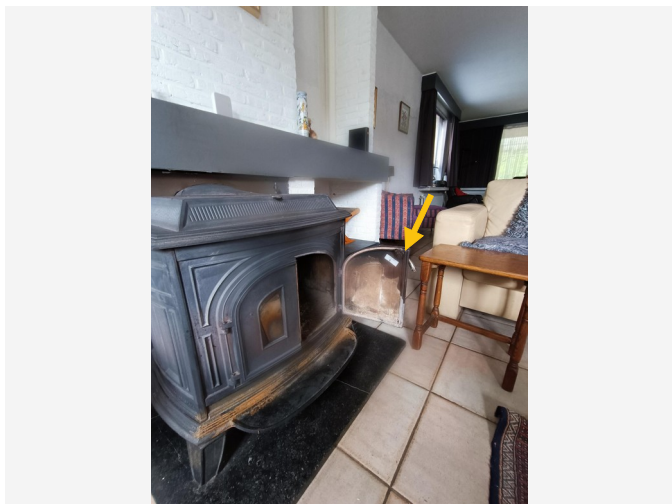
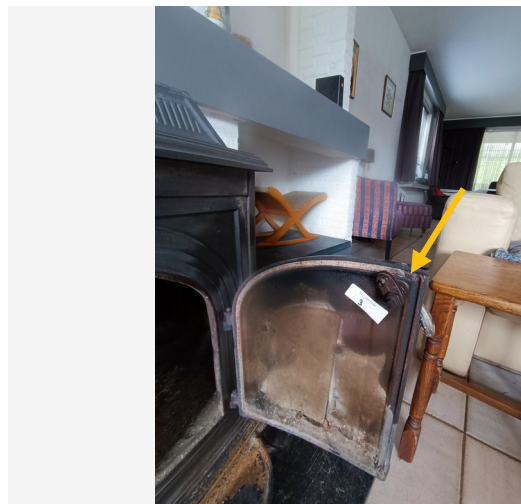
Het asbestmateriaal valt onder de mijlpaal van 2034.

**Dringend verwijderen**

| Eindbeoordeling materiaalarisico | Hoog materiaalarisico en/of hoge kans op vezelvrijgave |

| Gebondenheid | Categorie 3: niet-hechtgebonden met weinig of geen matrix |
| Asbestsoort (vezeltype) | Alleen chrysotiel |
| Asbestconcentratie | Hoog ( $\geq 50\%$ ) |
| Toestand van het materiaal | Matig beschadigd, matig verweerd |

| # | Type | Referentie | Resultaat |
|---|---|---|---|
| 1.1 | Puntmonster | 3 | Chrysotiel |

| Beschrijving | Kachelkoord |

- Zorg voor een veilig beheer. Vermijd het beschadigen van het asbestmateriaal. Controleer de toestand jaarlijks op wijzigingen.

- Eenvoudige handelingen: mag via doe-het-zelf of door werknemer(s) met opleidingsattest eenvoudige handelingen  
EH via doe-het zelf : Bij het verwijderen van asbestkoord komt relatief veel stof vrij , deze goed vochtig maken door verneveling ,

Standaard dragen van de nodige wegwerp beschermingsmiddelen FFP 3 masker , handschoenen en tyvec CAT III type 5-6

Verpak de koord in dubbel plasticzak (kan niet aangeboden worden op een containerpark , dit is losgebonden) , biedt het afval aan bij een erkend verwerkingsbedrijf

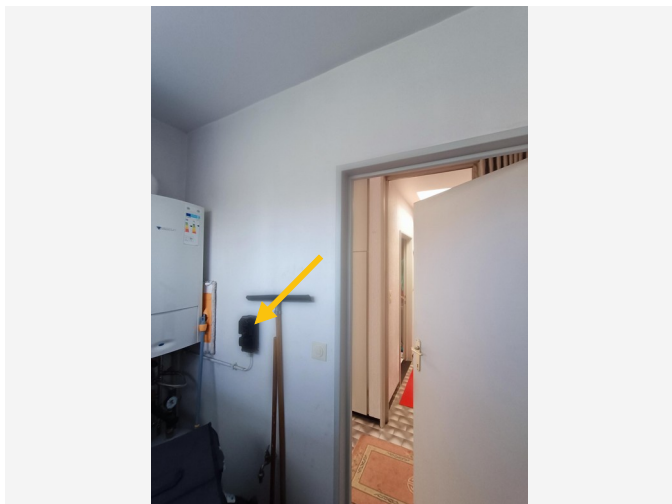
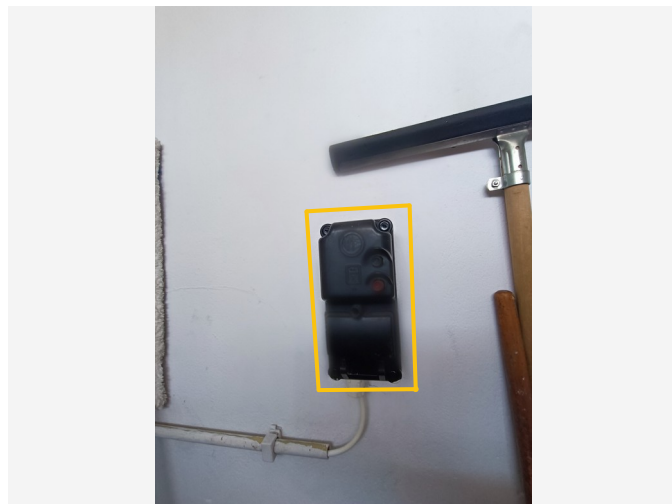
Het asbestmateriaal valt onder de mijlpaal van 2040.

Verwijderen

| Eindbeoordeling materiaalrisico | Verhoogd materiaalrisico en/of verhoogde kans op vezelvrijgave |

| Asbestsoort (vezeltype) | Crocidoliet aanwezig |
| Toestand van het materiaal | Licht beschadigd, licht verweerd. Intact calciumsilicaatmateriaal of categorie III 'gebondenheid' |

| Beschrijving | Bakeliet toepassing stookruimte |
| Opmerking | <p>Het is moeilijk te bepalen of de bakeliettoepassingen in de woning ook effectief asbesthoudend zijn (het kan ook gaan om de asbestvrije variant).</p> <p>-Er werd geen monster genomen o.w.v. beschadiging aan een elektrisch gerelateerde toepassing, extra controle bij verwijdering van het verdacht materiaal. Vermoedelijk zullen de toepassingen verwijderd worden bij aanpassing van het elektriciteitsnetwerk.</p> |

- Zorg voor een veilig beheer. Vermijd het beschadigen van het asbestmateriaal. Controleer de toestand jaarlijks op wijzigingen.

- Eenvoudige handelingen: mag via doe-het-zelf of door werknemer(s) met opleidingsattest eenvoudige handelingen  
Schakelaars, stopcontacten en andere gelijkaardige toepassingen kunnen eenvoudig losgeschroefd worden --  
> EH doe-het-zelf. Afgesloten of verzegelde kast --> EH opgeleid techniek personeel 8u basisopleiding asbest.

Tellerkast : De toepassing dient verwijderd te worden door de netbeheerder, vermoedelijk word dit uitgevoerd wanneer de oude meterkast vervangen word door een digitale meter.

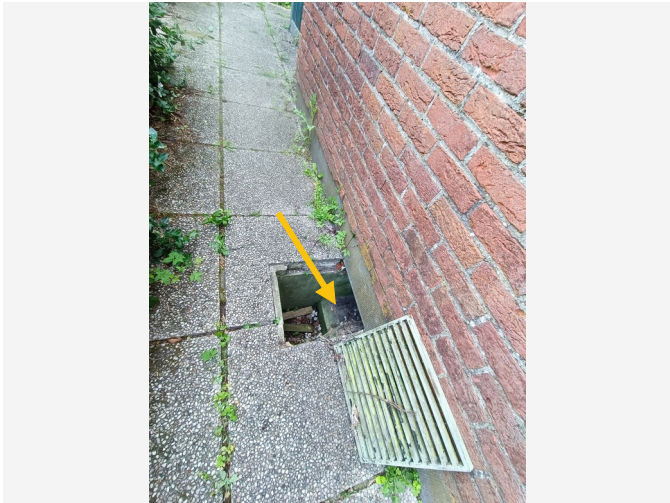
### Permanente beperking

**Reden:** Het onderzoek kan niet uitgevoerd worden binnen de bepalingen van de Welzijnswet

**Uitleg van de asbestdeskundige:** In het inspectieprotocol behoort een ruimte lager dan 1,5 m niet tot het onderzoek.

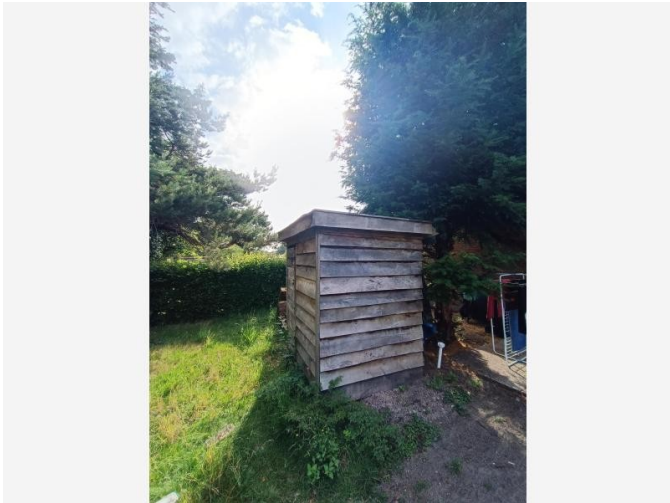
De tuinberging werd gecontroleerd en werd als niet-asbestverdacht bevonden.

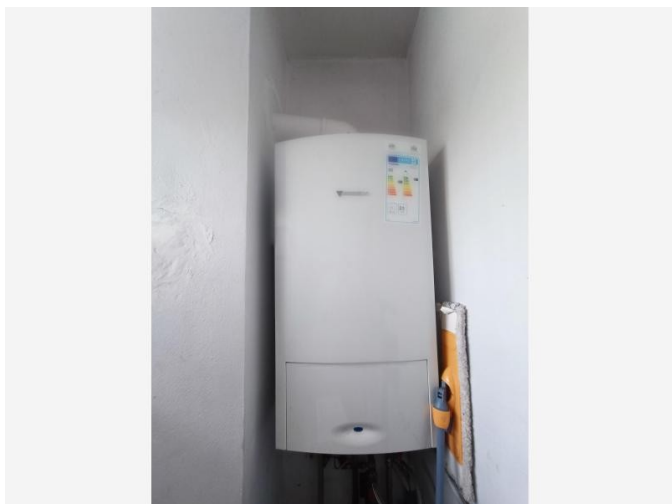
De cv ketel werd gecontroleerd en werd als niet-asbestverdacht bevonden. Het betreft een recent model.

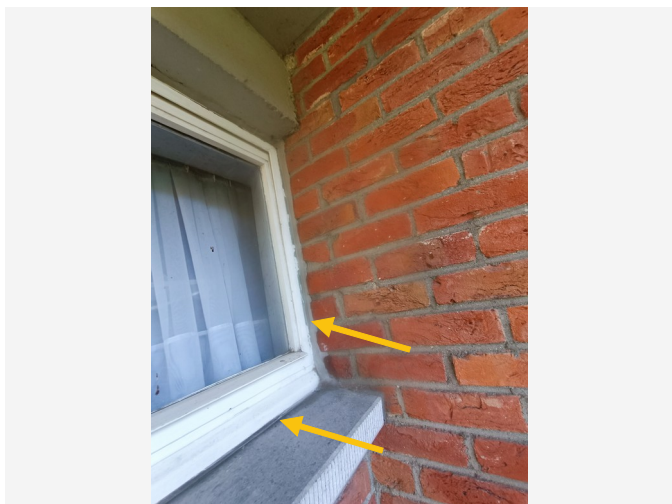
De mastiek aan ramen en deuren werd gecontroleerd en werd als niet-asbestverdacht bevonden.

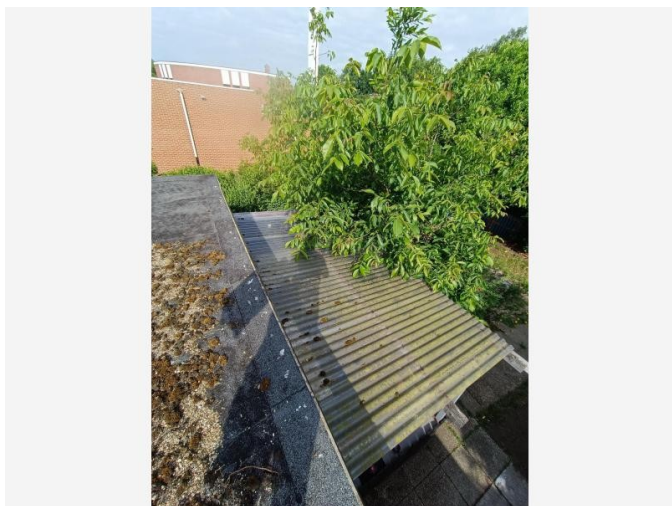
Het afdak werd gecontroleerd en werd als niet-asbestverdacht bevonden.

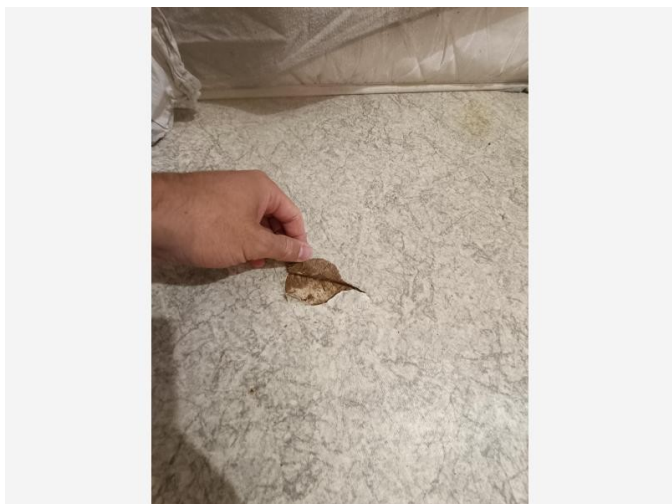
Volgens expertise kunnen we deze vinyl als niet asbest verdacht beschouwen.

Geen verdachte karton onderlaag, onderkant met jute/koord.

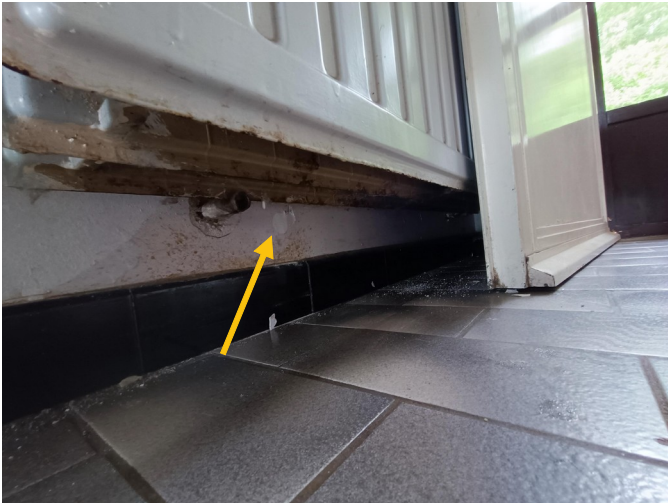
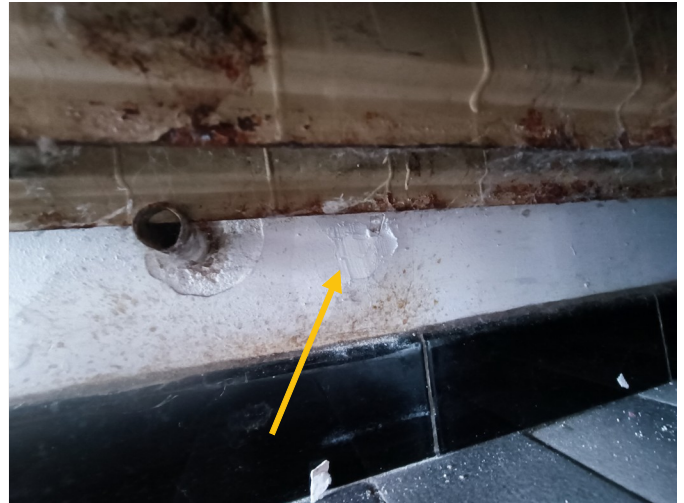
## Fiche 9: Pleisterwerk muren

Geen asbest

| # | Type | Referentie | Resultaat |
|---|---|---|---|
| 9.1 | Mengmonster | 1 | Geen asbest |

| Opmerking | <p>Volgens het inspectieprotocol is een monstername van het pleisterwerk verplicht om dit te identificeren als niet-asbesthoudend.</p> <p>Locatie staalnames: individuele ruimte: slaapkamer / natte ruimte: keuken / stookplaats: bemonsterd / traphal: niet aanwezig.</p> <p>De vermelde oppervlaktes en volumes betreffen een beredeneerde schatting. Er worden geen rechten verleend aan deze oppervlaktes/volumes. De dikte is een schatting die voorkomt uit de monsterplaatsen en is daarom niet altijd representatief.</p> |

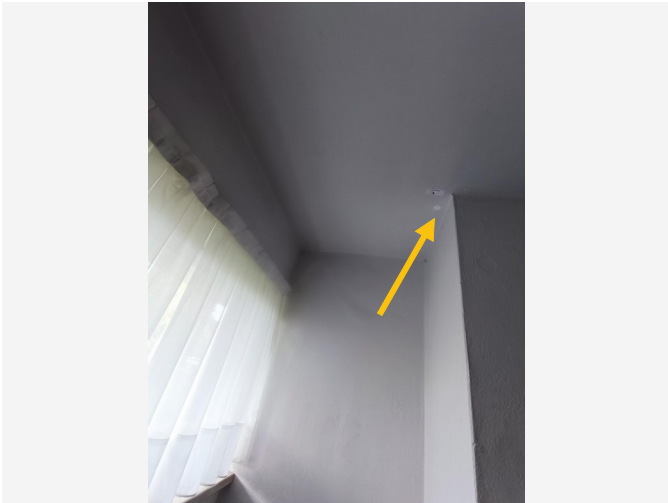
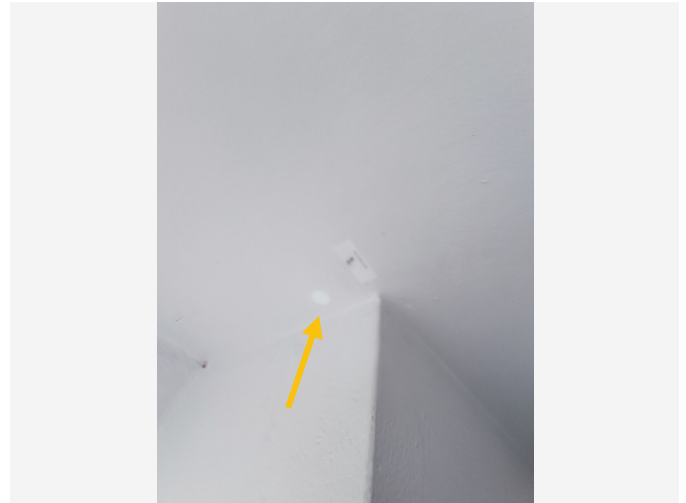
## Fiche 10: Pleisterwerk plafonds

Geen asbest

| # | Type | Referentie | Resultaat |
|---|---|---|---|
| 10.1 | Mengmonster | 2 | Geen asbest |

| Opmerking | <p>Volgens het inspectieprotocol is een monstername van het pleisterwerk verplicht om dit te identificeren als niet-asbesthoudend.</p> <p>Locatie staalnames: individuele ruimte: slaapkamer / natte ruimte: badkamer / stookplaats: bemonsterd / traphal: niet aanwezig.</p> <p>De vermelde oppervlaktes en volumes betreffen een beredeneerde schatting. Er worden geen rechten verleend aan deze oppervlaktes/volumes. De dikte is een schatting die voorkomt uit de monsterplaatsen en is daarom niet altijd representatief.</p> |

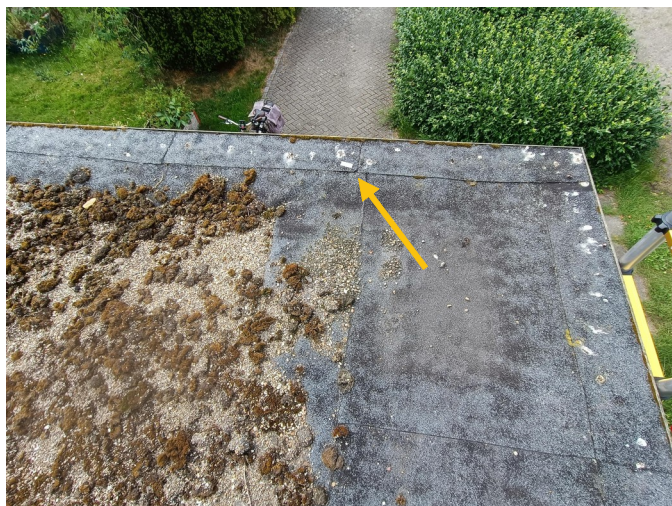
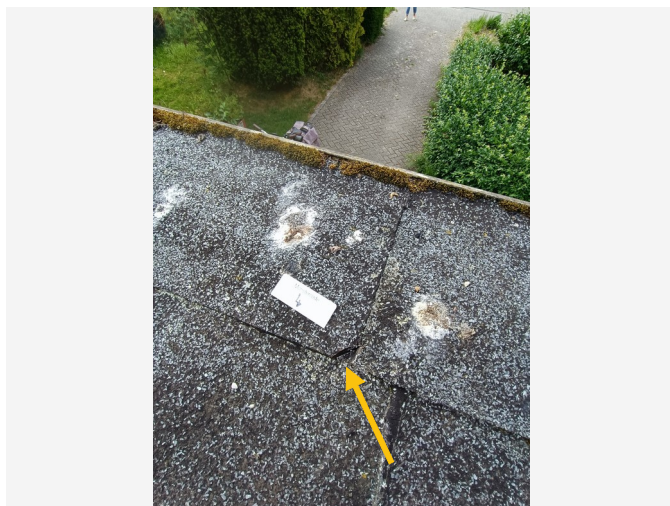
## Fiche 11: Roofing plat dak

Geen asbest

| # | Type | Referentie | Resultaat |
|---|---|---|---|
| 11.1 | Puntmonster | 4 | Geen asbest |

| Opmerking | Er werd een staal genomen aan een overlappend stuk roofing waardoor de waterdichtheid van de dakbedekking niet in het gedrang komt. Het is niet duidelijk of er asbestverdachte onderlagen aanwezig zijn. Extra controle/staalname aangewezen bij renovatiewerken. De vermelde oppervlaktes, diktes en volumes betreffen een beredeneerde schatting. Er worden geen rechten verleend aan deze oppervlaktes/diktes/volumes. |
