Asbestinventarisatetest

Abdijbekerstraat 8/1, 8200 Brugge

Attestnummer : 20231010-000202.000

Uitgegeven op : 10.10.2023

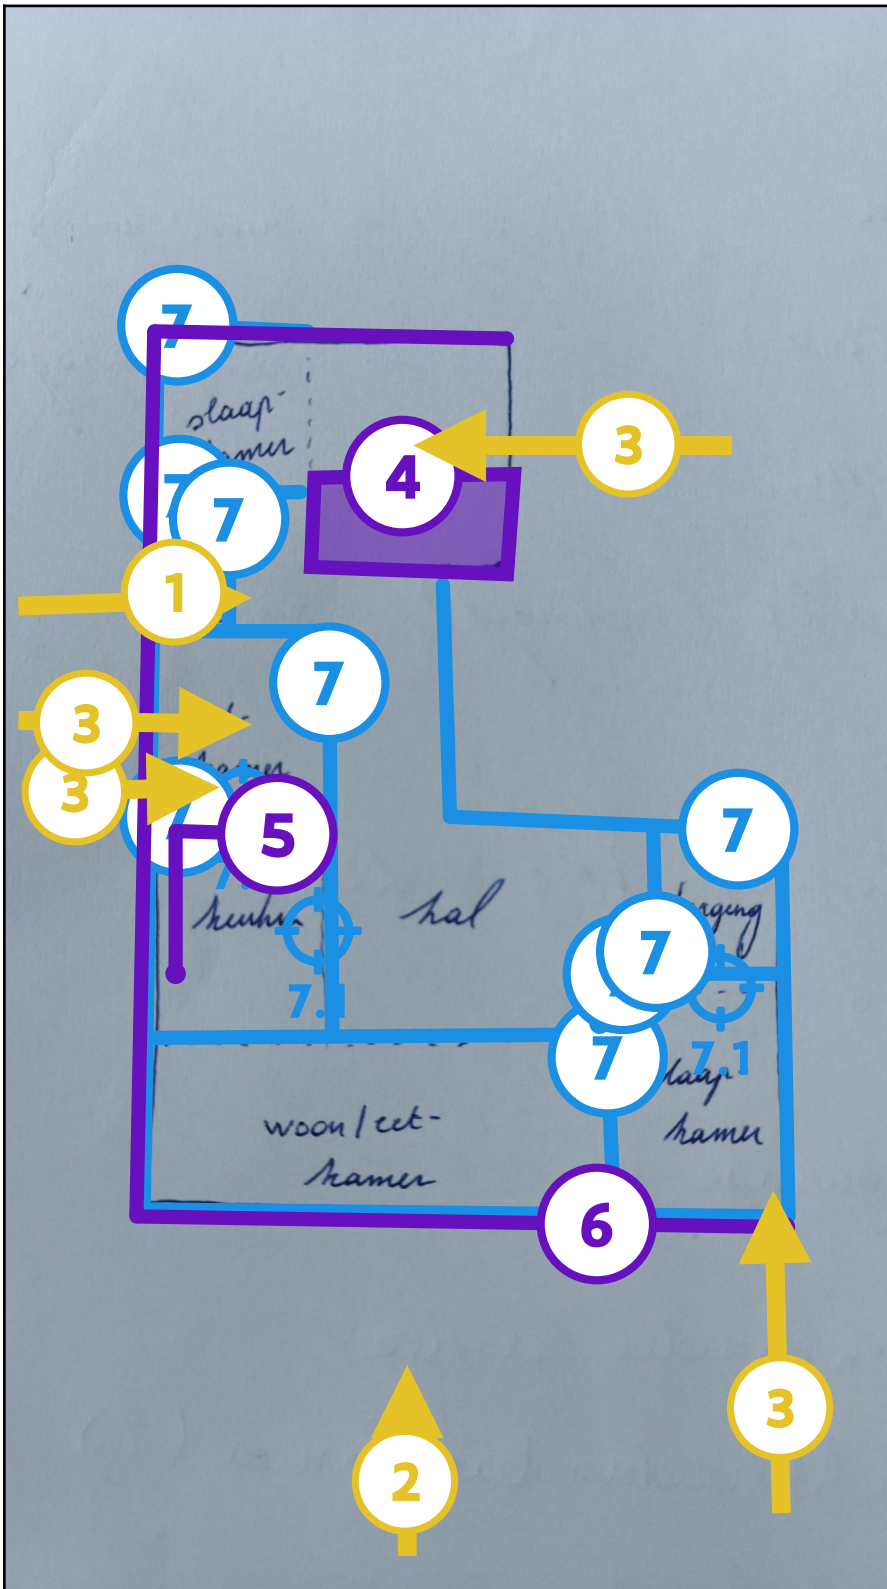
Plan 1.1: grondplan

1. bakeliet zekeringskast VFC (hal)	Asbestmateriaal	Zorgvuldig beheren
2. pakkingen radiatoren	Asbestmateriaal	Zorgvuldig beheren
3. bakeliet lichthouders	Asbestmateriaal	Zorgvuldig beheren
4. vloerzeil garage	Advies	-
5. keukenkasten	Advies	-
6. mastiek/kit gevelopeningen	Advies	-
7. pleisterwerk binnenwanden	Geen asbest	-
7.1 Code: 586-S01	Mengmonster	-

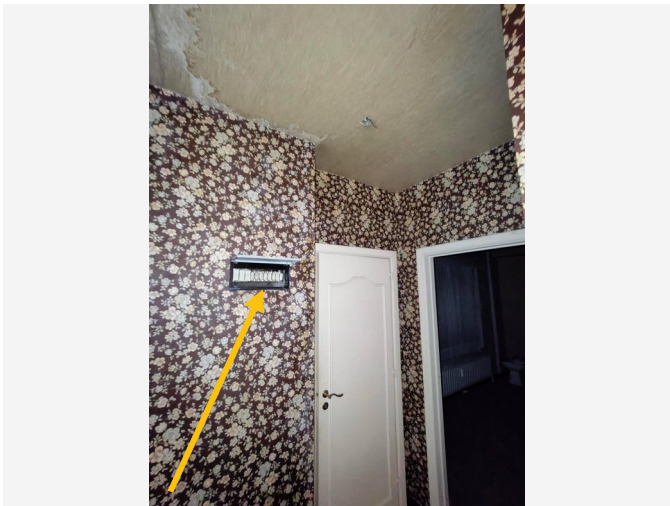
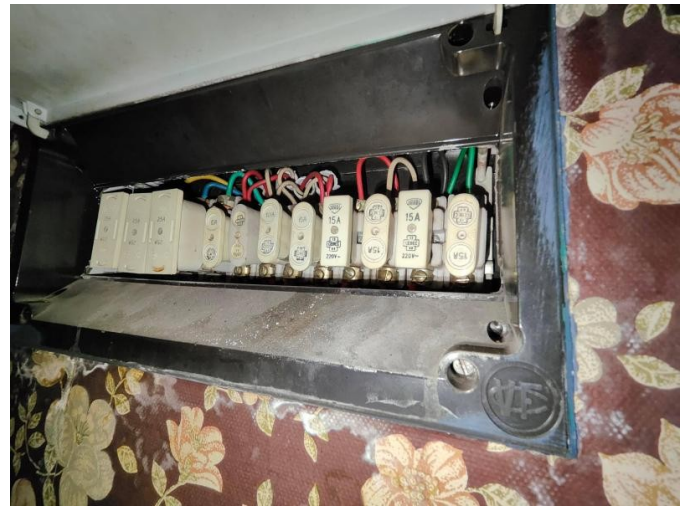
Het asbestmateriaal valt onder de mijlpaal van 2040.

Eindbeoordeling materiaalisico	Laag materiaalisico en/of verlaagde kans op vezelvrijgave
--------------------------------	---

Gebondenheid	Categorie 1: hechtgebonden in oorsprong
Asbestsoort (vezeltype)	Crocidoliet aanwezig
Asbestconcentratie	Laag (< 50%)
Afschermingsgraad van het gehele materiaal	Geheel of deels (ook) vrij aan de binnenlucht
Toestand van het materiaal	Onbeschadigd, niet verweerd

Beschrijving	bakeliet zekeringskast VFC (hal)
Omgeving	Binnen
Primaire drager	Communicatie en elektrische infrastructuur en uitrusting
Asbestmateriaal	Plaat, paneel, tablet - Type Bakeliet
Bindmiddel van asbestmateriaal	Kunststof of -hars
Gebondenheid op basis van bindmiddel	Hecht
Hoeveelheid (oppervlakte - dikte - aantal)	• 1,00 m ² - 1,00 cm - 1 stuk
Totaal volume	0,01 m ³
Eenvoudig bereikbaar	Ja
Bevestigingswijze	• Geschroefd
Identificatiemethode	Vaststelling zonder monsternamen

- Zorg voor een veilig beheer. Vermijd het beschadigen van het asbestmateriaal. Controleer de toestand jaarlijks op wijzigingen.

- Eenvoudige handelingen: mag via doe-het-zelf of door werknemer(s) met opleidingsattest eenvoudige handelingen verwijdering door erkend aannemer (elektriciens)

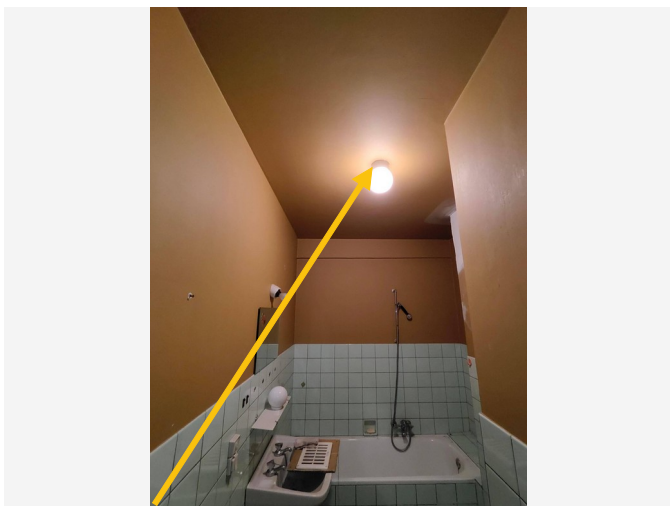
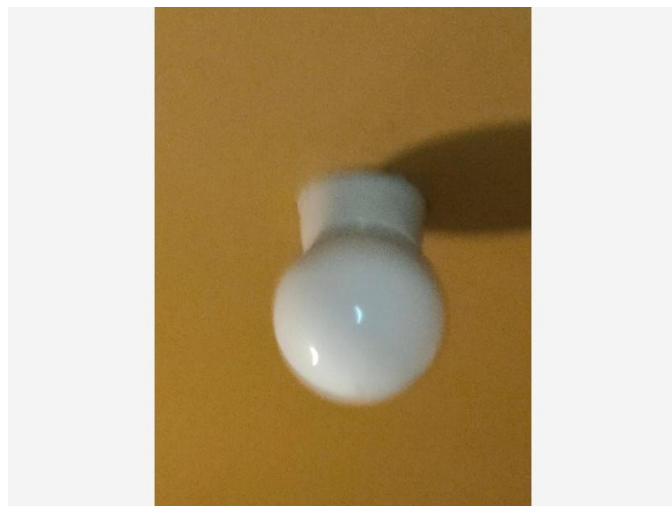
Fiche 8: pleisterwerk plafond

Geen asbest

#	Type	Referentie	Resultaat
8.1	Mengmonster	586-S02	Geen asbest

Beschrijving	pleisterwerk plafond
Omgeving	Binnen
Primaire drager	Plafond
Bindmiddel van materiaal	Gips - kalk
