Asbestinventarisatetest

Blankenbergse Dijk 155, 8000 Brugge

Attestnummer : 20230521-000161.000

Uitgegeven op : 21.05.2023

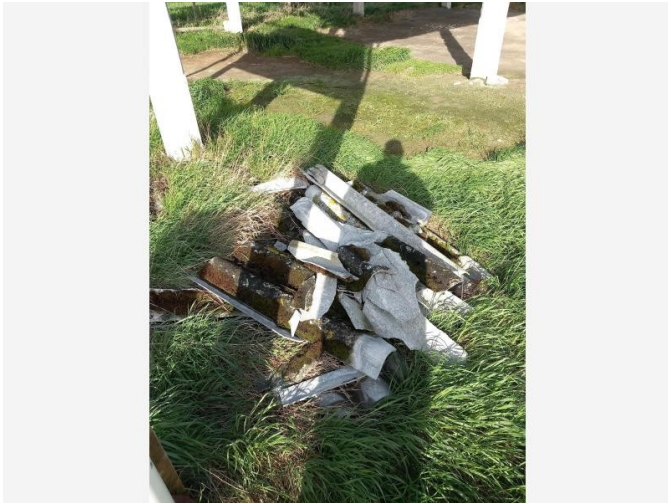
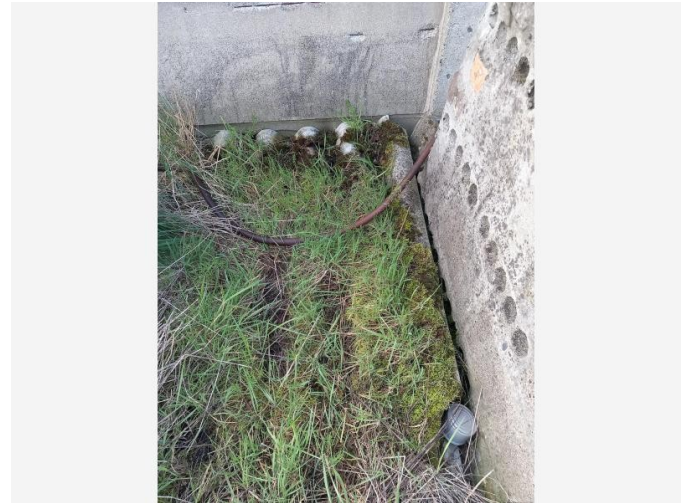
Dringend verwijderen

Beschrijving	Vezelcementplaten
Type afvalstof	Betreft stock-voorraad of gedemonteerde asbestmaterialen
Aanwezige resten	Diverse platen verspreid over de gehele site
Omgeving	Buiten
Primaire drager	Bodem
Asbestmaterialen	<ul style="list-style-type: none">Dak- en gevelbekleding - Golfplaat
Bindmiddel van asbestmateriaal	Cement
Gebondenheid op basis van bindmiddel	Hecht
Hoeveelheid (gewicht - aantal)	<ul style="list-style-type: none">1.000,00 kg - 1 stuk
Totaal gewicht	1.000,00 kg
Eenvoudig bereikbaar	Ja
Identificatiemethode	Vaststelling zonder monsternamen

- Verwijder het asbestafval.
- Vermijd het bewerken of het intensief betreden (belopen, rijden, ...) van de verontreinigde zone. Is dit niet mogelijk vraag dan advies aan een erkend bodemsaneringsdeskundige voor verdere maatregelen.

- Eenvoudige handelingen: mag via doe-het-zelf of door werknemer(s) met opleidingsattest eenvoudige handelingen
Deze toepassing is eenvoudig te plaatsen in aangepaste containers of platenzakken

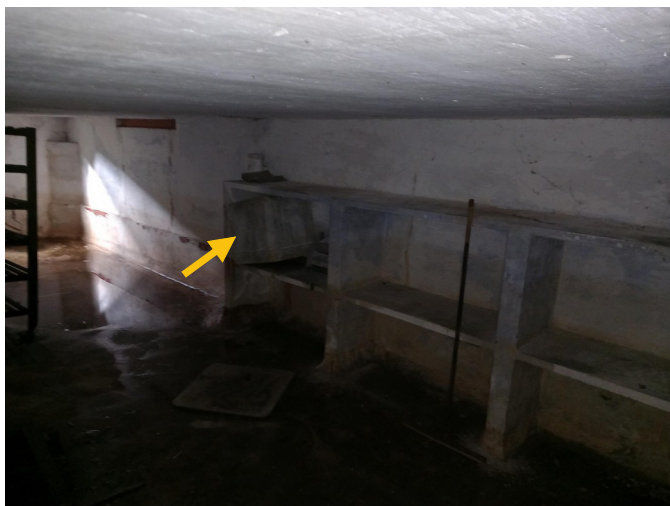
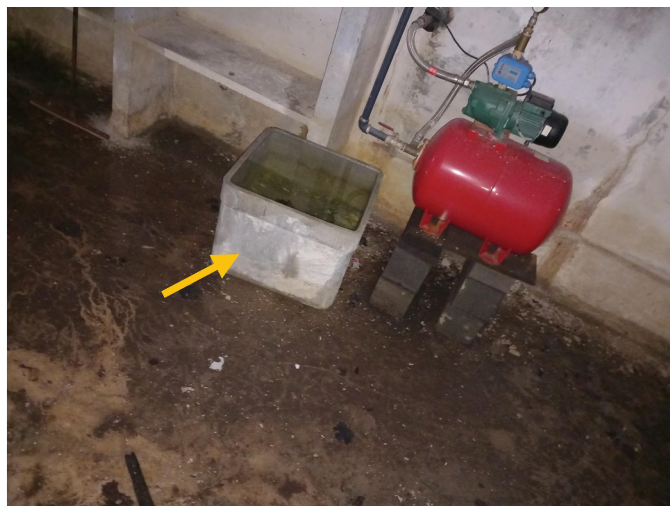
Dringend verwijderen

Beschrijving	Pekelkuipen
Type afvalstof	Betreft stock-voorraad of gedemonteerde asbestmaterialen
Aanwezige resten	Geen resten aanwezig
Omgeving	Binnen
Primaire drager	Vloer
Asbestmaterialen	<ul style="list-style-type: none">• Bak, reservoir, kuip, bloembak
Bindmiddel van asbestmateriaal	Cement
Gebondenheid op basis van bindmiddel	Hecht
Hoeveelheid (gewicht - aantal)	<ul style="list-style-type: none">• 100,00 kg - 1 stuk
Totaal gewicht	100,00 kg
Eenvoudig bereikbaar	Ja
Identificatiemethode	Vaststelling zonder monsternamen

- Verwijder het asbestafval.

- Eenvoudige handelingen: mag via doe-het-zelf of door werknemer(s) met opleidingsattest eenvoudige handelingen
Eenvoudig te transporteren en in een aangepaste container te plaatsen

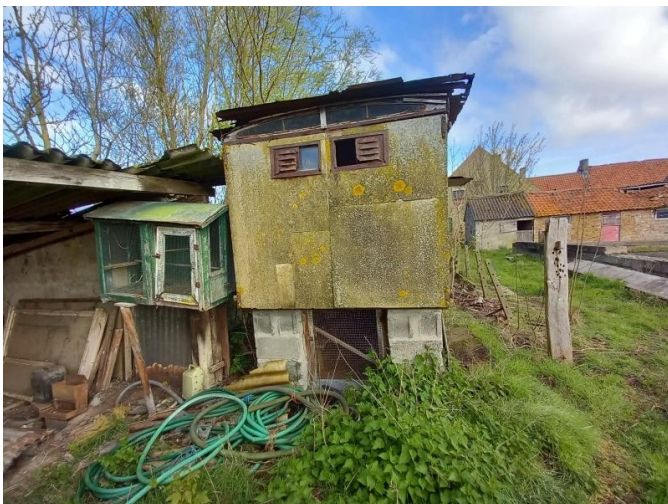
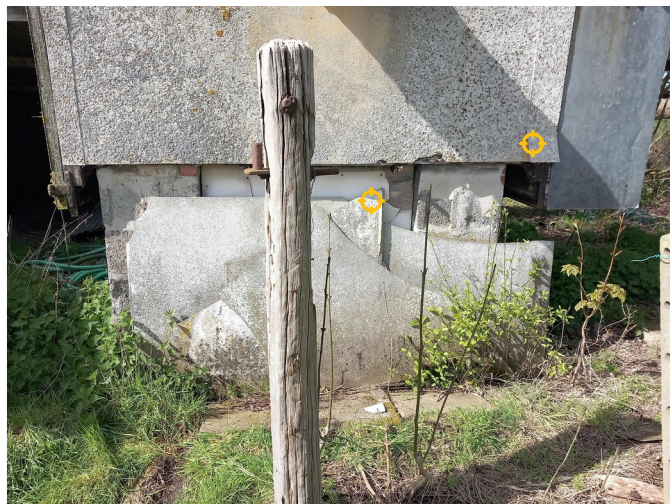
Het asbestmateriaal valt onder de mijlpaal van 2034.

Verwijderen

Eindbeoordeling materiaalrisico	Verhoogd materiaalrisico en/of verhoogde kans op vezelvrijgave
---------------------------------	--

Gebondenheid	Categorie 1: hechtgebonden in oorsprong
Asbestsoort (vezeltype)	Alleen chrysotiel
Asbestconcentratie	Laag (< 50%)
Afschermingsgraad van het gehele materiaal	Geheel of deels vrij aan de buitenlucht
Toestand van het materiaal	Matig beschadigd, matig verweerd

#	Type	Referentie	Resultaat
3.1	Puntmonster	007 Duivenhok boven	Chrysotiel
3.2	Puntmonster	008 Duivenhok onder	Chrysotiel

Beschrijving	Vezelcementplaat
Omgeving	Buiten
Primaire drager	Wand buitenschil
Asbestmateriaal	Dak- en gevelbekleding - Plaat
Bindmiddel van asbestmateriaal	Cement
Gebondenheid op basis van bindmiddel	Hecht

- Zorg voor een veilig beheer. Vermijd het beschadigen van het asbestmateriaal. Controleer de toestand jaarlijks op wijzigingen.
- Scherm in afwachting van verwijdering het asbestmateriaal af van luchtstromingen en verstoring: bijvoorbeeld door het te verpakken, te fixeren, af te dekken, signalisatie - afbakening aan te brengen, ...
- Verwijder dit asbestmateriaal zo snel mogelijk. Volg de toestand goed op.

- Eenvoudige handelingen: mag via doe-het-zelf of door werknemer(s) met opleidingsattest eenvoudige handelingen
Kan verwijderd worden zonder extra schade aan te brengen indien men voldoende voorzichtig is.

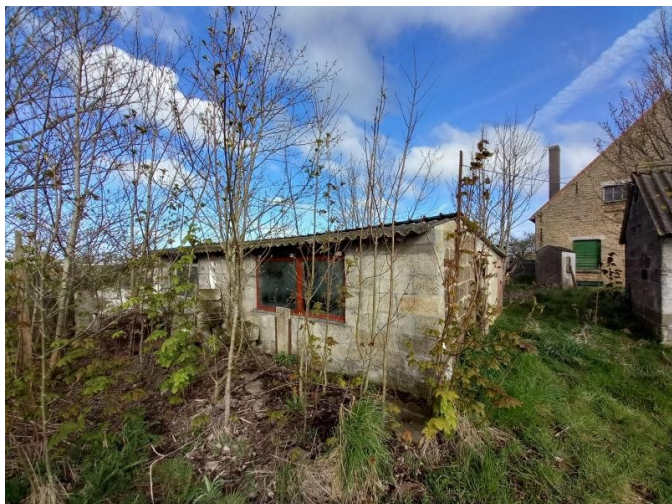
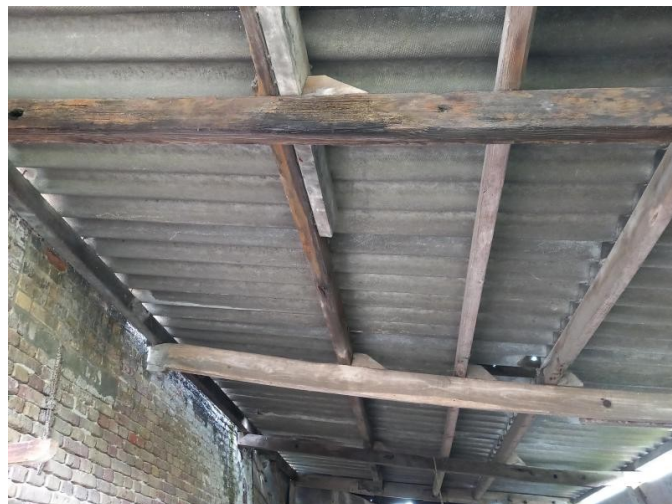
Het asbestmateriaal valt onder de mijlpaal van 2034.

Verwijderen

Eindbeoordeling materiaalrisico	Verhoogd materiaalrisico en/of verhoogde kans op vezelvrijgave
---------------------------------	--

Gebondenheid	Categorie 1: hechtgebonden in oorsprong
Asbestsoort (vezeltype)	Alleen chrysotiel
Asbestconcentratie	Laag (< 50%)
Afschermingsgraad van het gehele materiaal	Geheel of deels (ook) vrij aan de binnenlucht
Toestand van het materiaal	Matig beschadigd, matig verweerd

Beschrijving	Golfplaten
Omgeving	Buiten
Primaire drager	Schuin dak
Asbestmateriaal	Dak- en gevelbekleding - Golfplaat
Bindmiddel van asbestmateriaal	Cement
Gebondenheid op basis van bindmiddel	Hecht
Hoeveelheid (oppervlakte - aantal)	<ul style="list-style-type: none">• 400,00 m² - 1 stuk
Totale oppervlakte	400,00 m ²
Eenvoudig bereikbaar	Ja
Bevestigingswijze	<ul style="list-style-type: none">• Geschroefd
Identificatiemethode	Vaststelling zonder monsternamen

- Zorg voor een veilig beheer. Vermijd het beschadigen van het asbestmateriaal. Controleer de toestand jaarlijks op wijzigingen.
- Verwijder dit asbestmateriaal zo snel mogelijk. Volg de toestand goed op.

- Eenvoudige handelingen: mag via doe-het-zelf of door werknemer(s) met opleidingsattest eenvoudige handelingen
De golfplaten kunnen op eenvoudige wijze veilig verwijderd worden.

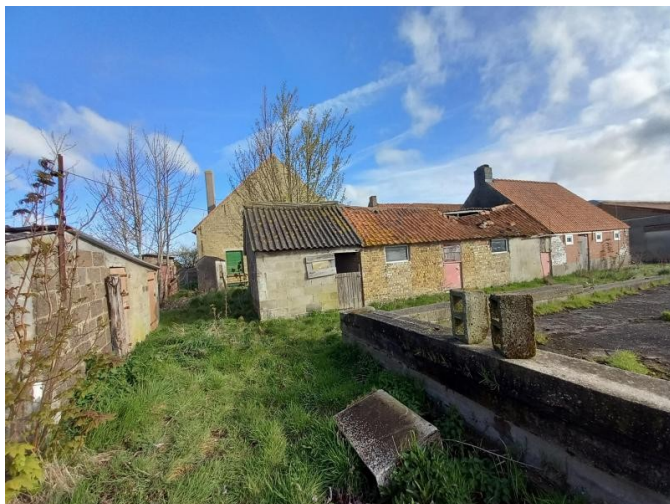
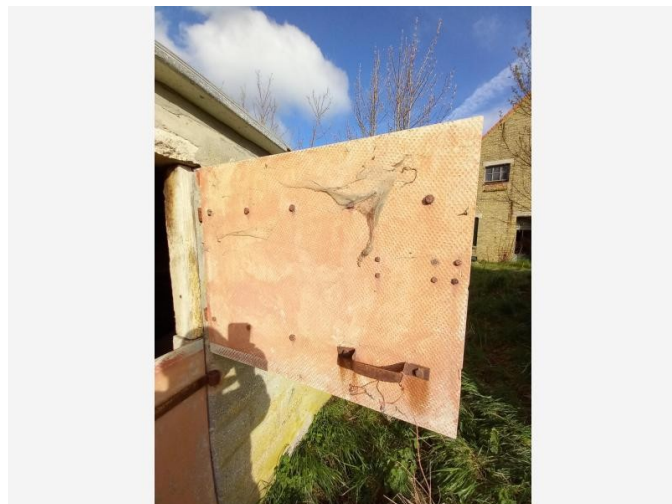
Het asbestmateriaal valt onder de mijlpaal van 2040.

Verwijderen

Eindbeoordeling materiaalrisico	Verhoogd materiaalrisico en/of verhoogde kans op vezelvrijgave
---------------------------------	--

Gebondenheid	Categorie 1: hechtgebonden in oorsprong
Asbestsoort (vezeltype)	Alleen chrysotiel
Asbestconcentratie	Laag (< 50%)
Afschermingsgraad van het gehele materiaal	Geheel of deels (ook) vrij aan de binnenlucht
Toestand van het materiaal	Matig beschadigd, matig verweerd

Beschrijving	Asbestcement staldeuren
Omgeving	Grenst aan binnen- en buitenlucht
Primaire drager	Wandopening verticaal (raam, deur, ...)
Asbestmateriaal	Brandwerende afsluiting (prefab geheel) - Deur
Bindmiddel van asbestmateriaal	Cement
Gebondenheid op basis van bindmiddel	Hecht
Hoeveelheid (gewicht - aantal)	<ul style="list-style-type: none">• 25,00 kg - 4 stuks
Totaal gewicht	100,00 kg
Eenvoudig bereikbaar	Ja
Bevestigingswijze	<ul style="list-style-type: none">• Los (al dan niet bedekt)
Identificatiemethode	Vaststelling zonder monsternamen

- Zorg voor een veilig beheer. Vermijd het beschadigen van het asbestmateriaal. Controleer de toestand jaarlijks op wijzigingen.
- Verwijder dit asbestmateriaal zo snel mogelijk. Volg de toestand goed op.

- Eenvoudige handelingen: mag via doe-het-zelf of door werknemer(s) met opleidingsattest eenvoudige handelingen
Kan eenvoudig uit de scharnieren getild worden

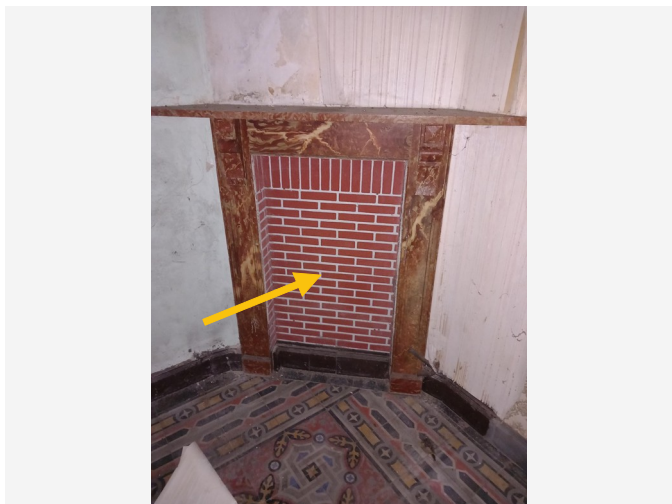
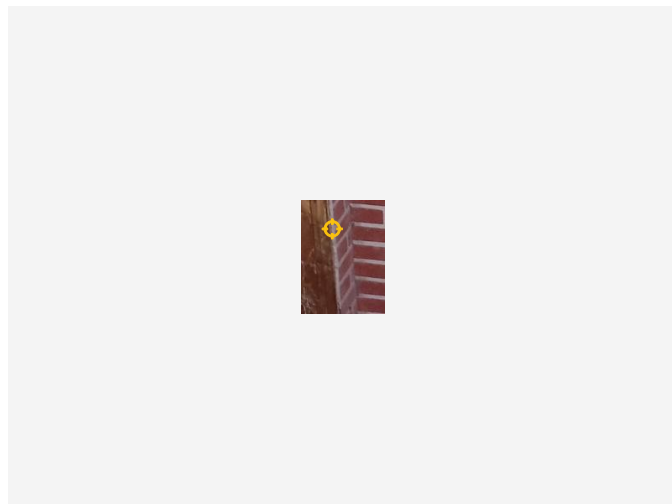
Het asbestmateriaal valt onder de mijlpaal van 2040.

Zorgvuldig beheren

Eindbeoordeling materiaalrisico	Zeer laag materiaalrisico en/of zeer lage kans op vezelvrijgave
---------------------------------	---

Gebondenheid	Categorie 1: hechtgebonden in oorsprong
Asbestsoort (vezeltype)	Alleen chrysotiel
Asbestconcentratie	Laag (< 50%)
Afschermingsgraad van het gehele materiaal	Enkel randen niet afgeschermd maar geen contact met binnenluchtstromen
Toestand van het materiaal	Onbeschadigd, niet verweerd

#	Type	Referentie	Resultaat
6.1	Puntmonster	004 Vezelcementplaat	Chrysotiel

Beschrijving	Vezelcementplaat
Omgeving	Binnen
Primaire drager	Binnenwand
Asbestmateriaal	Decoratieve vezelcementplaat
Bindmiddel van asbestmateriaal	Cement
Gebondenheid op basis van bindmiddel	Hecht
Hoeveelheid (gewicht - aantal)	• 10,00 kg - 1 stuk

- Zorg voor een veilig beheer. Vermijd het beschadigen van het asbestmateriaal. Controleer de toestand jaarlijks op wijzigingen.
- Verwijder dit asbestmateriaal zo snel mogelijk. Volg de toestand goed op.

- Eenvoudige handelingen: enkel door erkend asbestverwijderaar
Fixeren voor het verwijderen. Voorzichtig voor het breken van de plaat bij het verwijderen.

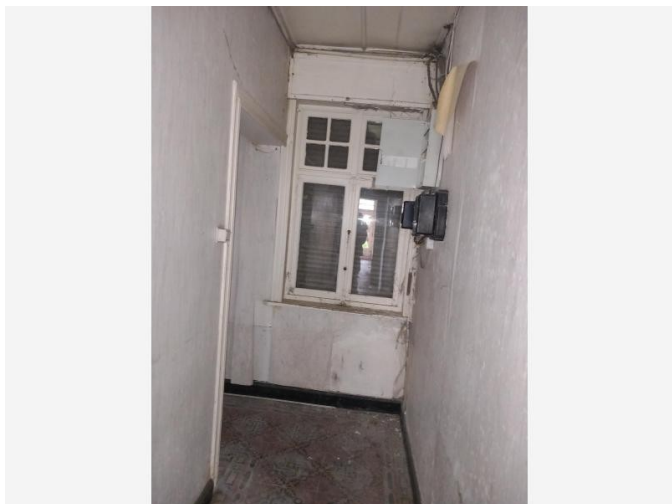
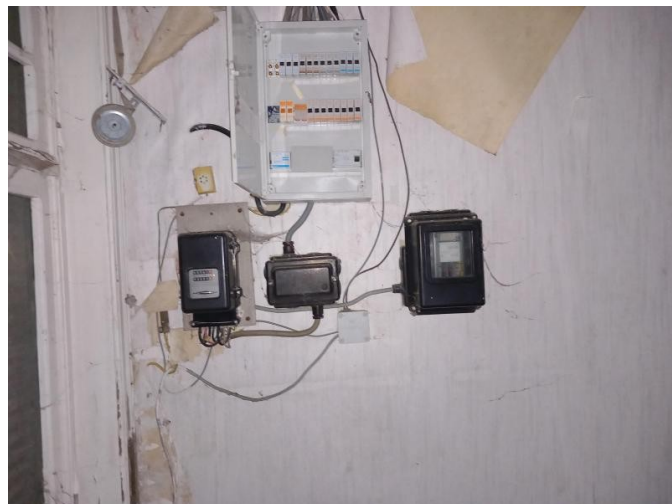
Het asbestmateriaal valt onder de mijlpaal van 2040.

Zorgvuldig beheren

Eindbeoordeling materiaalrisico	Laag materiaalrisico en/of verlaagde kans op vezelvrijgave
---------------------------------	--

Gebondenheid	Categorie 1: hechtgebonden in oorsprong
Asbestsoort (vezeltype)	Alleen chrysotiel
Asbestconcentratie	Laag (< 50%)
Afschermingsgraad van het gehele materiaal	Geheel of deels (ook) vrij aan binnenluchtstromen
Toestand van het materiaal	Onbeschadigd, niet verweerd

Beschrijving	Bakeliet
Omgeving	Binnen
Primaire drager	Binnenwand
Asbestmateriaal	Plaat, paneel, tablet - Type Bakeliet
Bindmiddel van asbestmateriaal	Kunststof of -hars
Gebondenheid op basis van bindmiddel	Hecht
Hoeveelheid (oppervlakte - dikte - aantal)	• 2,00 m ² - 0,50 cm - 1 stuk
Totaal volume	0,01 m ³
Eenvoudig bereikbaar	Ja
Bevestigingswijze	• Geschroefd
Identificatiemethode	Vaststelling zonder monsternamen

Destructieve handeling voor identificatie	Nee
Opmerking	Elektrische instalatie

- Zorg voor een veilig beheer. Vermijd het beschadigen van het asbestmateriaal. Controleer de toestand jaarlijks op wijzigingen.
- Zorg voor een veilig beheer en verwijder dit asbestmateriaal wanneer het bij werken eenvoudig bereikbaar wordt. Controleer de toestand jaarlijks op wijzigingen.

- Eenvoudige handelingen: mag via doe-het-zelf of door werknemer(s) met opleidingsattest eenvoudige handelingen
Na afsluiten van de elektriciteit door de maatschappij kan deze eenvoudig verwijderd worden.

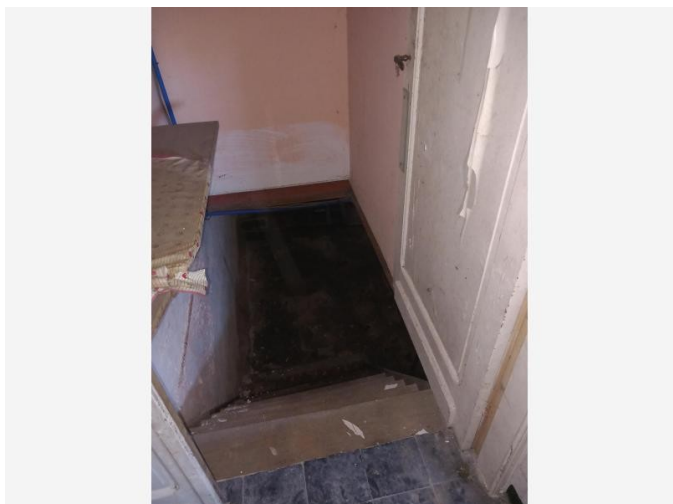
Permanente beperking

Reden: Het onderzoek kan niet uitgevoerd worden binnen de bepalingen van de Welzijnswet

Uitleg van de asbestdeskundige: Kelders staan gedeeltelijk onder water en de trappen zijn verrot.

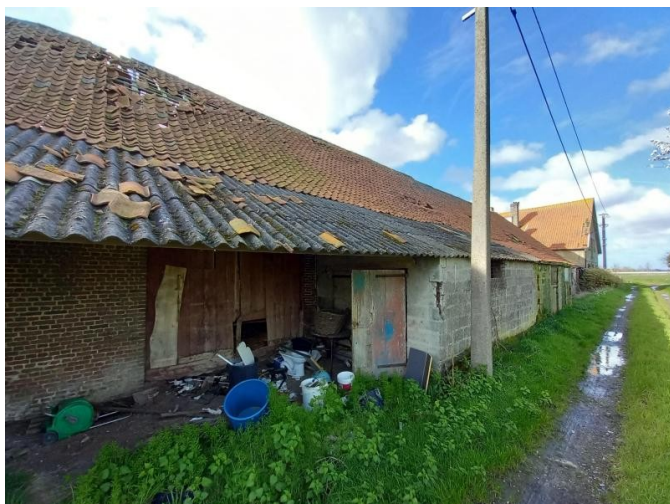
Permanente beperking

Reden: Het onderzoek kan niet uitgevoerd worden binnen de bepalingen van de Welzijnswet

Uitleg van de asbestdeskundige: Het dak van de stallen staat deels op instorten. Volledig nazicht zou pas mogelijk zijn na het verwijderen van de dakpannen.
