Asbestinventarisatetest

Zeedijk 10/7, 8380 Brugge

Attestnummer : 20231116-000183.000

Uitgegeven op : 16.11.2023

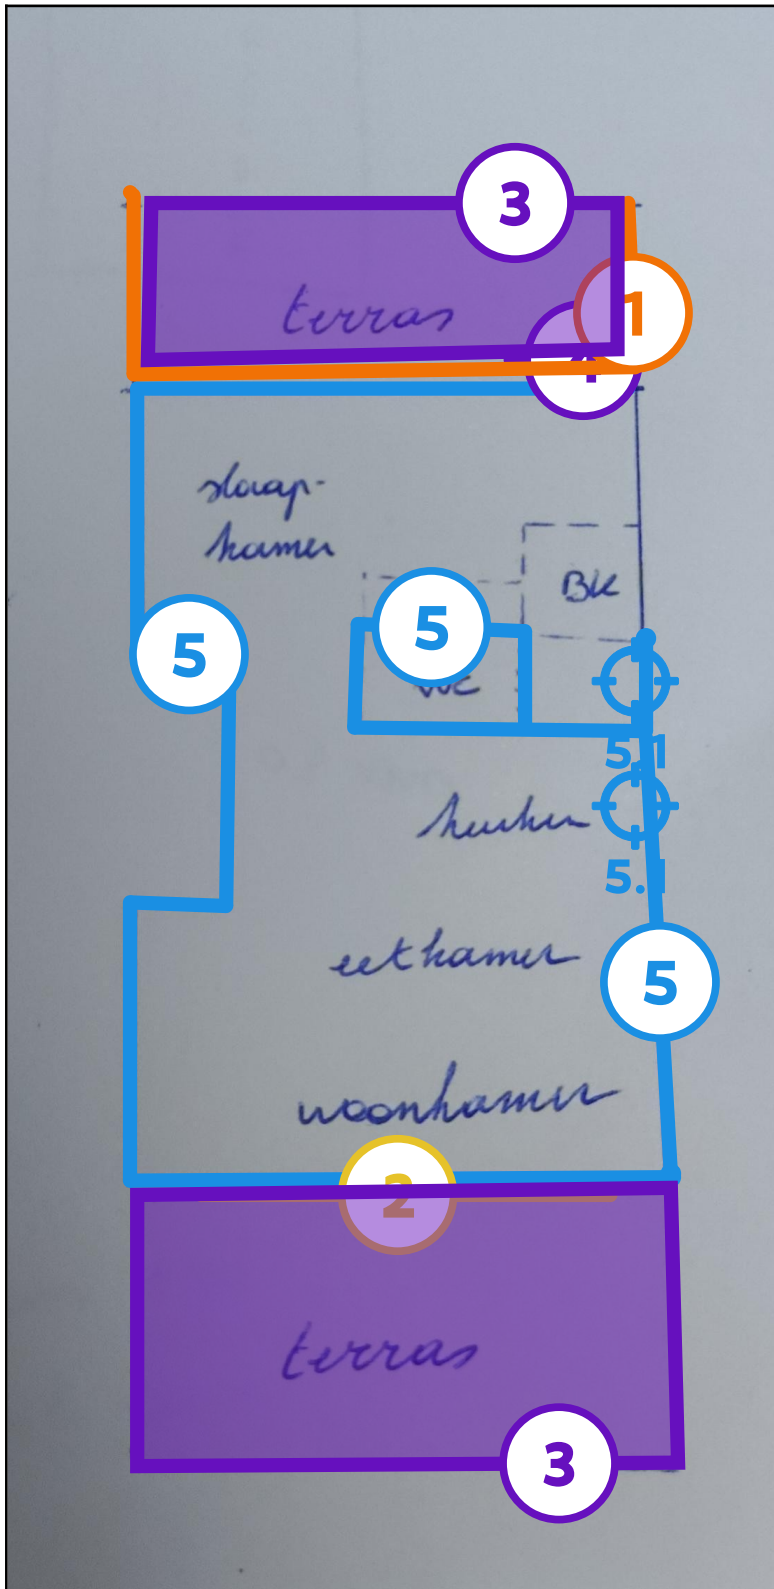
Plan 1.1: grondplan

1. gevelbekleding in leien (ACHTERZIJDE)	Asbestmateriaal	Verwijderen
2. grijze mastiek gevelopening (VOORGEVEL)	Asbestmateriaal	Zorgvuldig beheren
3. rode dakdichting dakterrassen	Advies	-
4. mastiek/kit gevelopening (ACHTERGEVEL)	Advies	-
5. pleisterwerk binnenwanden	Geen asbest	-
5.1 Code: 629-S01	Mengmonster	-

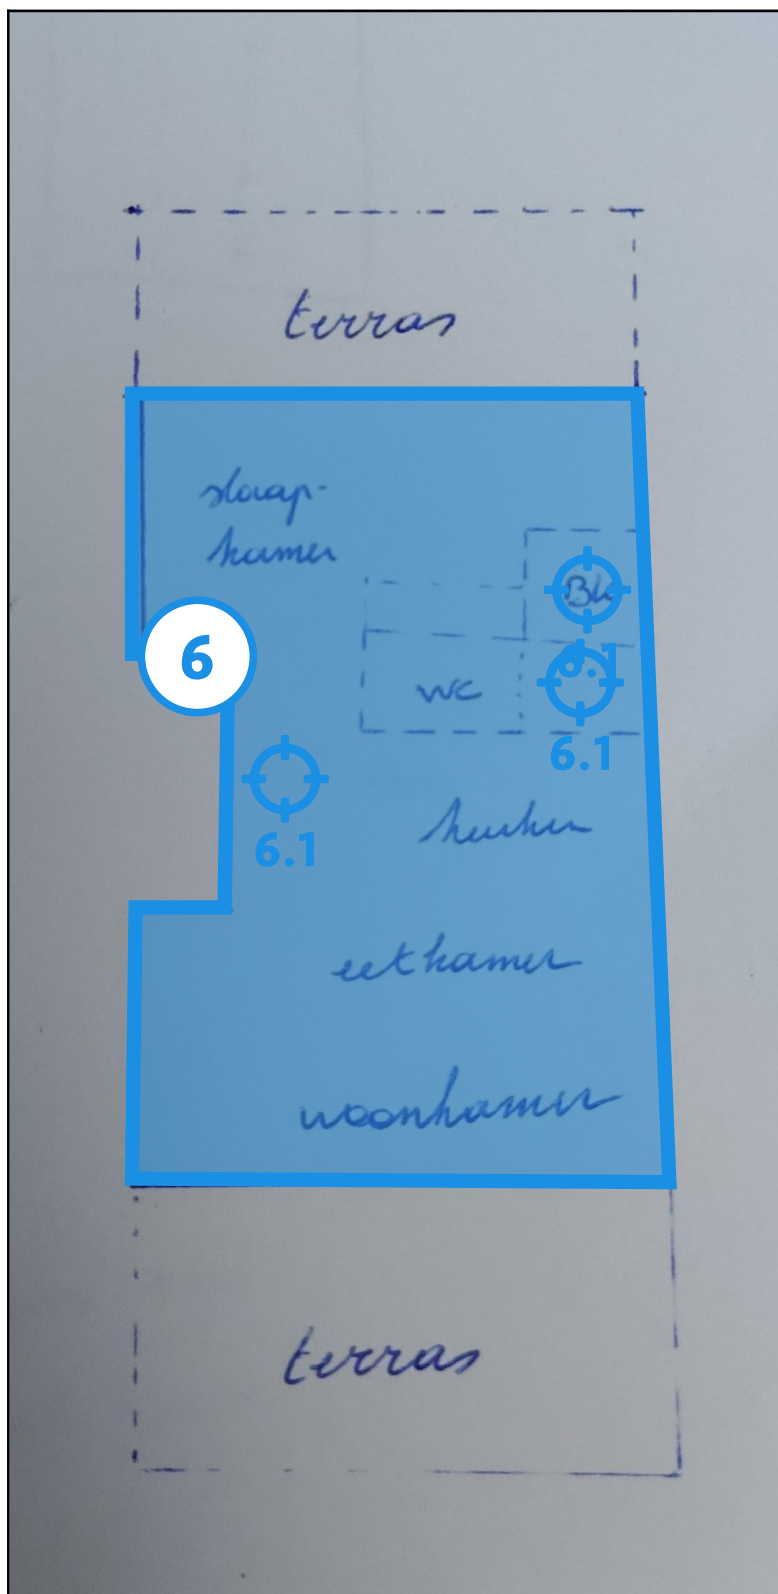
Plan 1.2: plafondplan

6. pleisterwerk plafond	Geen asbest	-
6.1 Code: 629-S02	Mengmonster	-

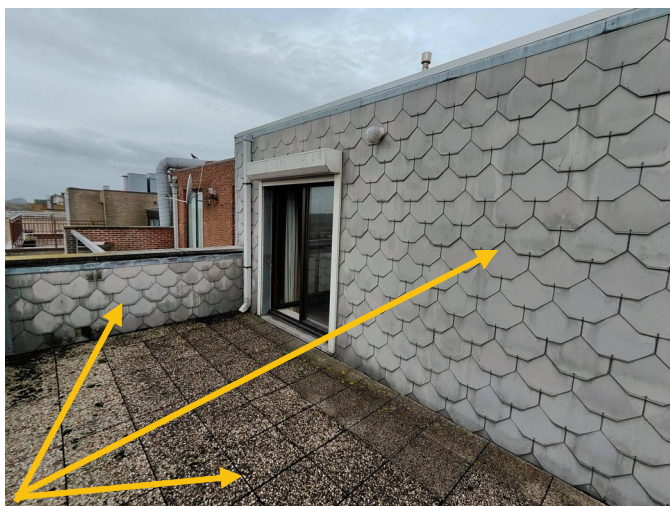
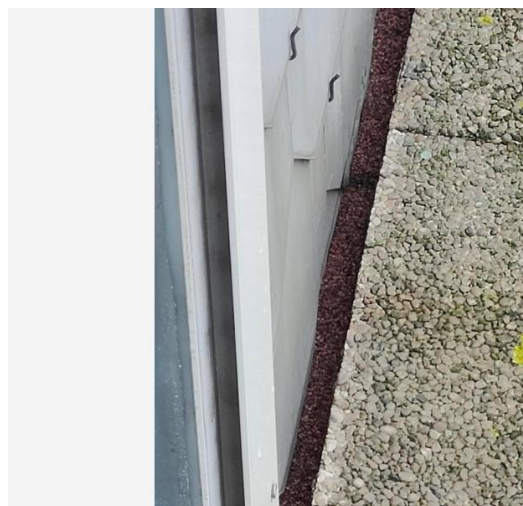
Het asbestmateriaal valt onder de mijlpaal van 2034.

Eindbeoordeling materiaalrisico	Laag materiaalrisico en/of verlaagde kans op vezelvrijgave
---------------------------------	--

Gebondenheid	Categorie 1: hechtgebonden in oorsprong
Asbestsoort (vezeltype)	Crocidoliet aanwezig
Asbestconcentratie	Laag (< 50%)
Afschermingsgraad van het gehele materiaal	Geheel of deels vrij aan de buitenlucht
Toestand van het materiaal	Licht beschadigd, licht verweerd. Intact materiaal type Pical – asbestboard of categorie III 'gebondenheid'

Beschrijving	gevelbekleding in leien (ACHTERZIJDE)
Omgeving	Buiten
Primaire drager	Wand buitenschil
Asbestmateriaal	Dak- en gevelbekleding - Lei, shingle
Bindmiddel van asbestmateriaal	Cement
Gebondenheid op basis van bindmiddel	Hecht
Hoeveelheid (oppervlakte - aantal)	• 22,81 m ² - 1 stuk
Totale oppervlakte	22,81 m ²
Eenvoudig bereikbaar	Ja
Bevestigingswijze	• Onbekend
Identificatiemethode	Vaststelling zonder monstername

Destructieve handeling voor identificatie	Nee
Opmerking	achtergevel : 5,70 x 3,00 linkermuurtje: 2,80 x 1,02 rechtermuurtje: 2,80 x 1,02

Verwijderen

- Zorg voor een veilig beheer. Vermijd het beschadigen van het asbestmateriaal. Controleer de toestand jaarlijks op wijzigingen.

- Eenvoudige handelingen: mag via doe-het-zelf of door werknemer(s) met opleidingsattest eenvoudige handelingen verwijdering door erkend aannemer
- Eenvoudige handelingen: enkel door erkend asbestverwijderaar verhoogd risico bij breuk

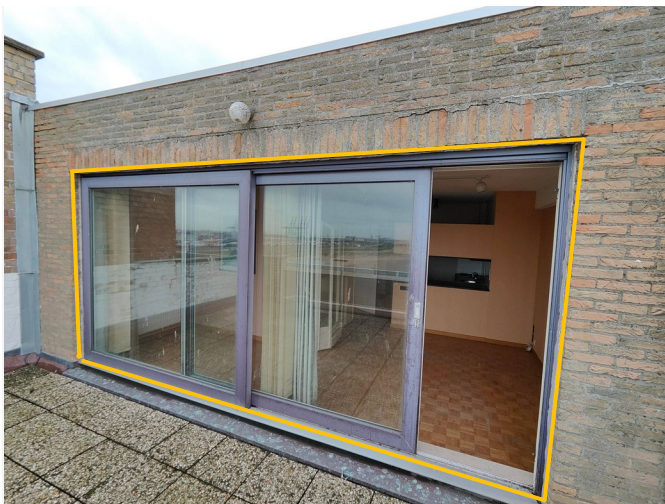
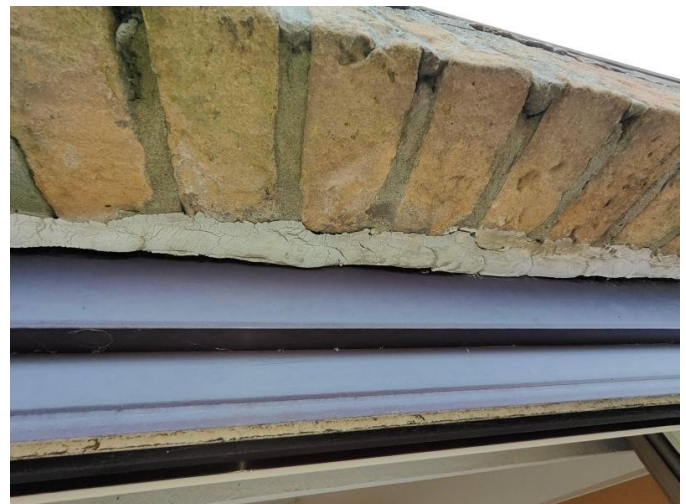
Het asbestmateriaal valt onder de mijlpaal van 2040.

Eindbeoordeling materiaalrisico	Zeer laag materiaalrisico en/of zeer lage kans op vezelvrijgave
---------------------------------	---

Gebondenheid	Categorie 1: hechtgebonden in oorsprong
Asbestsoort (vezeltype)	Amfibool aanwezig, uitgezonderd crocidoliet
Asbestconcentratie	Laag (< 50%)
Afschermingsgraad van het gehele materiaal	Geheel of deels vrij aan de buitenlucht
Toestand van het materiaal	Onbeschadigd, niet verweerd

Beschrijving	grijze mastiek gevelopening (VOORGEVEL)
Omgeving	Buiten
Primaire drager	Wandopening verticaal (raam, deur, ...)
Asbestmateriaal	In-situ afwerkingslagen - Pasta, stopverf, voegsel, stopsel, vulsel, mastiek, kitten, ...
Bindmiddel van asbestmateriaal	Kitten, mastiek, pasta
Gebondenheid op basis van bindmiddel	Hecht
Hoeveelheid (gewicht - aantal)	<ul style="list-style-type: none">• 1,00 kg - 1 stuk
Totaal gewicht	1,00 kg
Eenvoudig bereikbaar	Ja
Bevestigingswijze	<ul style="list-style-type: none">• Verlijmd, ingegoten, versmeerd
Identificatiemethode	Vaststelling zonder monsternamen

Zorgvuldig beheren

- Zorg voor een veilig beheer. Vermijd het beschadigen van het asbestmateriaal. Controleer de toestand jaarlijks op wijzigingen.

- Eenvoudige handelingen: mag via doe-het-zelf of door werknemer(s) met opleidingsattest eenvoudige handelingen verwijdering door erkend aannemer (schrijnwerker)

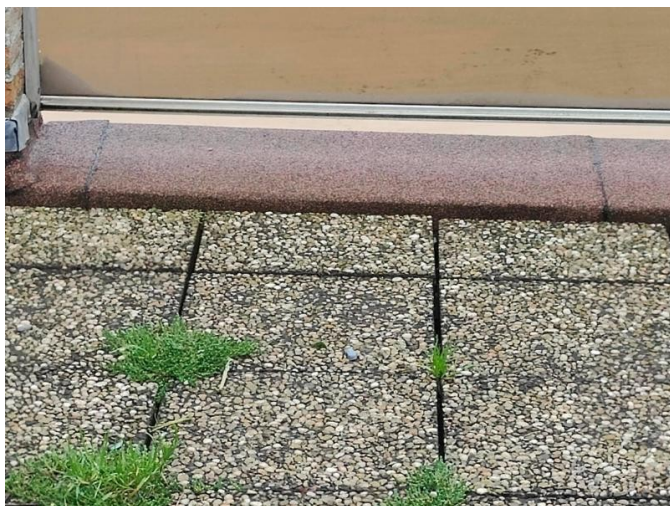
Vrije foto

Toplaag is niet-asbestverdacht. Onzeker of daaronder oudere roofingslagen aanwezig zouden zijn.

Bouwtoepassing eigendom van de VME appartementsgebouw.

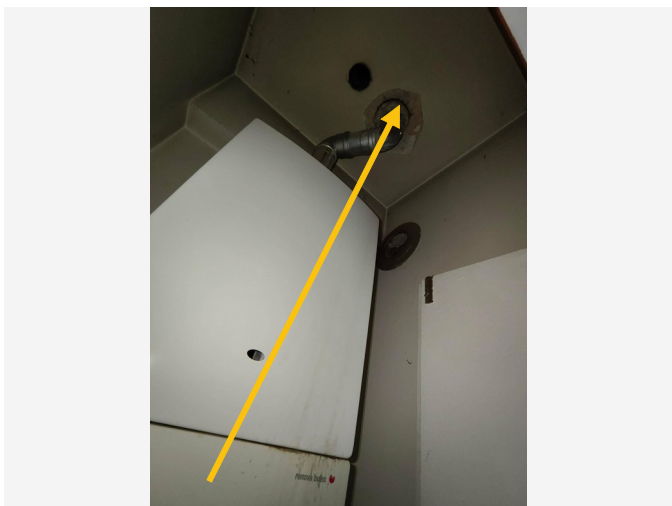
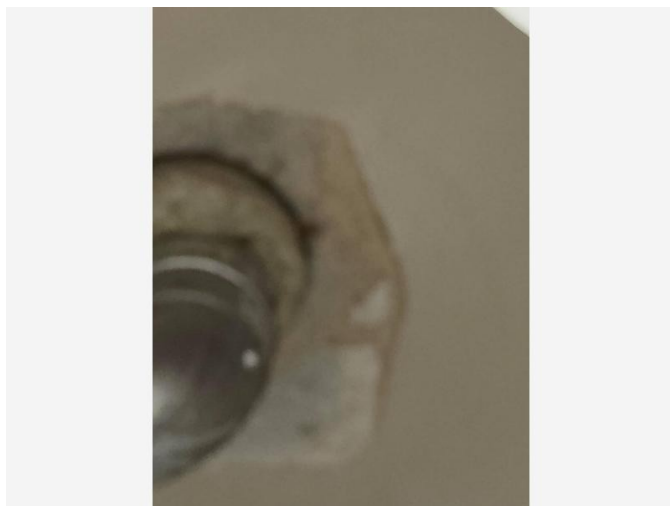
Geen asbest

#	Type	Referentie	Resultaat
6.1	Mengmonster	629-S02	Geen asbest

Beschrijving	pleisterwerk plafond
Omgeving	Binnen
Primaire drager	Plafond
Bindmiddel van materiaal	Gips - kalk

Gebondenheid op basis van bindmiddel	Niet-hechtgebonden
Hoeveelheid (oppervlakte - dikte - aantal)	• 50,00 m ² - 1,50 cm - 1 stuk
Totaal volume	0,75 m ³
Identificatiemethode	Vaststelling met monstername
Destructieve handeling voor identificatie	Nee
Opmerking	Oppervlaktebepaling enkel nuttig indien asbesthoudend. Aanduiding pleisterwerk op plafonds in het geel.
