Asbestinventarisatetest

Rijkeveldestraat 15, 8310 Brugge

Attestnummer : 20240904-000531.000

Uitgegeven op : 04.09.2024

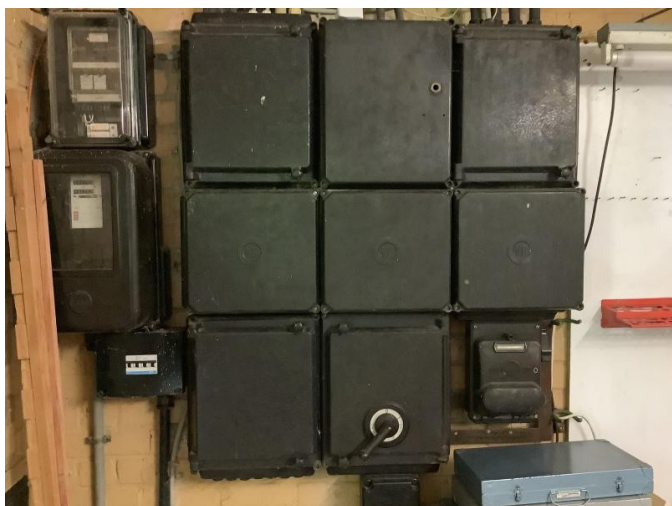
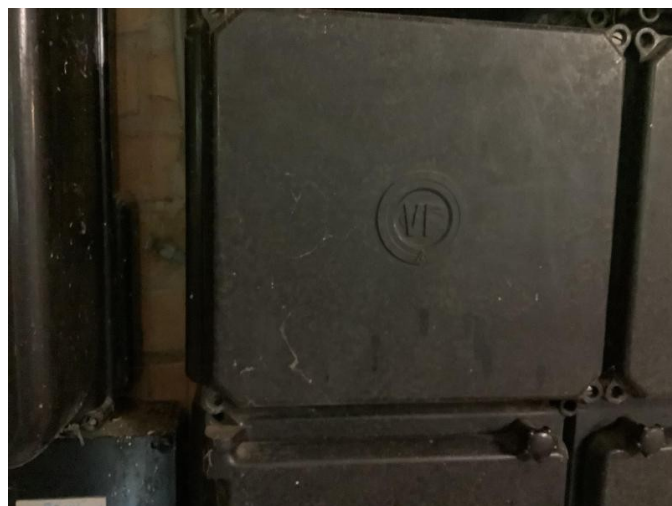
Het asbestmateriaal valt onder de mijlpaal van 2040.

De gevonden bakeliettoepassing betreft een elektriciteitsteller en schakelmateriaal dat eigendom is van de

bevoegde maatschappij in uw gemeente. Het verwijderen/ vervangen mag enkel door deze maatschappij uitgevoerd worden.

Eindbeoordeling materiaalrisico	Laag materiaalrisico en/of verlaagde kans op vezelvrijgave
---------------------------------	--

Gebondenheid	Categorie 1: hechtgebonden in oorsprong
Asbestsoort (vezeltype)	Crocidoliet aanwezig
Asbestconcentratie	Laag (< 50%)
Afschermingsgraad van het gehele materiaal	Geheel of deels (ook) vrij aan binnenluchtstromen
Toestand van het materiaal	Onbeschadigd, niet verweerd

Beschrijving	bakeliet
Omgeving	Binnen
Primaire drager	Communicatie en elektrische infrastructuur en uitrusting
Asbestmateriaal	Plaat, paneel, tablet - Type Bakeliet
Bindmiddel van asbestmateriaal	Kunststof of -hars
Gebondenheid op basis van bindmiddel	Hecht
Hoeveelheid (oppervlakte - dikte - aantal)	• 1,00 m ² - 10,00 cm - 1 stuk
Totaal volume	0,10 m ³
Eenvoudig bereikbaar	Ja
Bevestigingswijze	• Verlijmd, ingegoten, versmeerd
Identificatiemethode	Vaststelling zonder monsternamen
Destructieve handeling voor identificatie	Nee

- Zorg voor een veilig beheer. Vermijd het beschadigen van het asbestmateriaal. Controleer de toestand jaarlijks op wijzigingen.

- Eenvoudige handelingen: mag via doe-het-zelf of door werknemer(s) met opleidingsattest eenvoudige handelingen
Het materiaal uit bakeliet is een hecht gebonden toepassing. Deze kunnen losgeschroefd worden zonder het materiaal te breken.

Indien onvoldoende of geen kennis van werken aan elektrisch (schakel)materiaal, dan moet u deze laten verwijderen door een professional die een elektrische opleiding heeft gevolgd.

De elektriciteitsteller mag enkel verwijderd/vervangen worden door de bevoegde maatschappij.

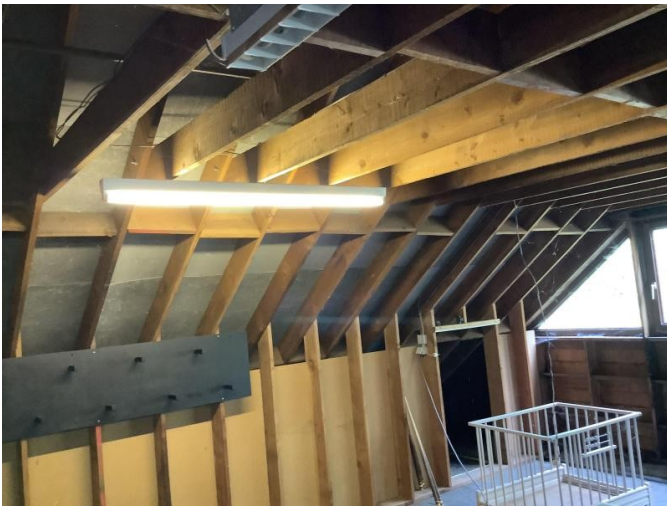
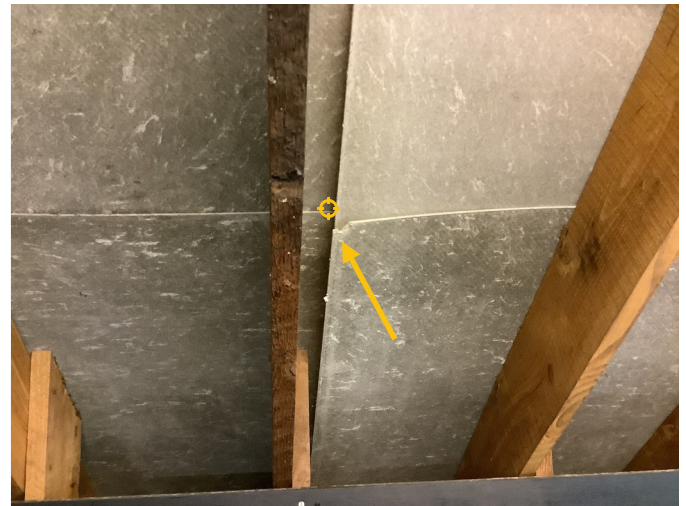
Het asbestmateriaal valt onder de mijlpaal van 2040.

Eindbeoordeling materiaalrisico	Laag materiaalrisico en/of verlaagde kans op vezelvrijgave
---------------------------------	--

Gebondenheid	Categorie 1: hechtgebonden in oorsprong
Asbestsoort (vezeltype)	Alleen chrysotiel
Asbestconcentratie	Laag (< 50%)
Afschermingsgraad van het gehele materiaal	Geheel of deels (ook) vrij aan binnenluchtstromen
Toestand van het materiaal	Onbeschadigd, niet verweerd

#	Type	Referentie	Resultaat
2.1	Mengmonster	MM003	Chrysotiel

Beschrijving	onderdakplaten
Omgeving	Binnen
Primaire drager	Schuin dak
Asbestmateriaal	Plaat, paneel, tablet - Type Menuiserite
Bindmiddel van asbestmateriaal	Cement
Gebondenheid op basis van bindmiddel	Hecht
Hoeveelheid (oppervlakte - dikte - aantal)	• 347,00 m ² - 0,50 cm - 1 stuk
Totaal volume	1,735 m ³
Eenvoudig bereikbaar	Ja
Bevestigingswijze	• Genageld, geniet
Identificatiemethode	Vaststelling met monstername
Destructieve handeling voor identificatie	Nee
Opmerking	De oppervlakte is bij benadering

- Zorg voor een veilig beheer. Vermijd het beschadigen van het asbestmateriaal. Controleer de toestand jaarlijks op wijzigingen.

- Eenvoudige handelingen: mag via doe-het-zelf of door werknemer(s) met opleidingsattest eenvoudige handelingen
Als het asbestverdachte materiaal volledig intact is en er geen vrije asbestvezels zichtbaar zijn, is er geen wettelijke verplichting om dit door een gecertificeerde firma te laten verwijderen. In principe kunt u dit materiaal zelf verwijderen met de nodige veiligheidsmaatregelen om uzelf en uw omgeving te beschermen. Het is van groot belang dat het materiaal tijdens de verwijdering intact blijft en er geen asbestvezels vrijkomen.

De verwijdering van het materiaal dient met de nodige zorg en veiligheidsvoorzieningen te gebeuren. Hieronder vindt u een stappenplan:

1. Verwijder de dakbedekking.
2. Verwijder de panlatten voorzichtig met een klauwhamer.

3. Maak de bevestigingsnagels van de onderdakplaten los met een klauwhamer en een blokje hout eronder om beschadiging te voorkomen.
4. Maak de onderdakplaten één voor één los in hun geheel.
5. Stapel de onderdakplaten één voor één voorzichtig in een asbestafvalzak (niet breken).
6. Het asbestafval kunt u brengen naar een erkend recyclagepark of bij een geregistreerde asbestinzamelaar.

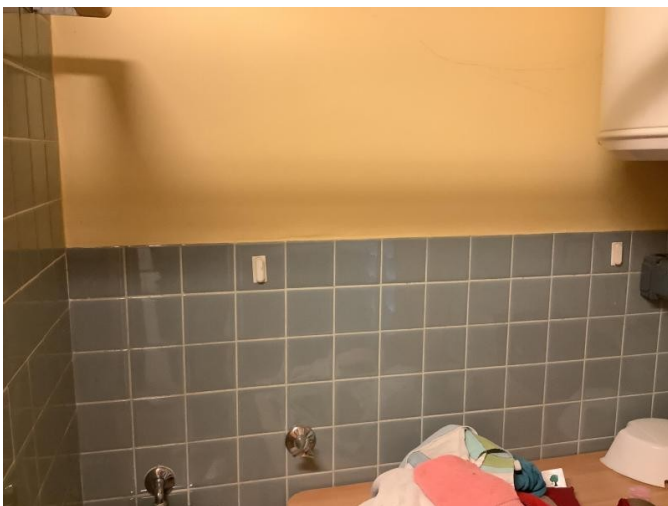
Vrije foto

Gelet op het bouwjaar en het uitzicht van de gekozen materialen is het mogelijk dat er destijds gewerkt werd met asbesthoudende lijm. Bij renovatie en of afbraak is het aanbevolen om eerst een staal te nemen en dit te laten analyseren bij een erkend labo. Als het staal positief -dus asbesthoudend- zou zijn mag dit enkel verwijderd worden door een erkend asbest verwijderaar.

Identificatiemethode	Redelijk vermoeden
Bindmiddel	Lijm
Gebondenheid bindmiddel	Hecht

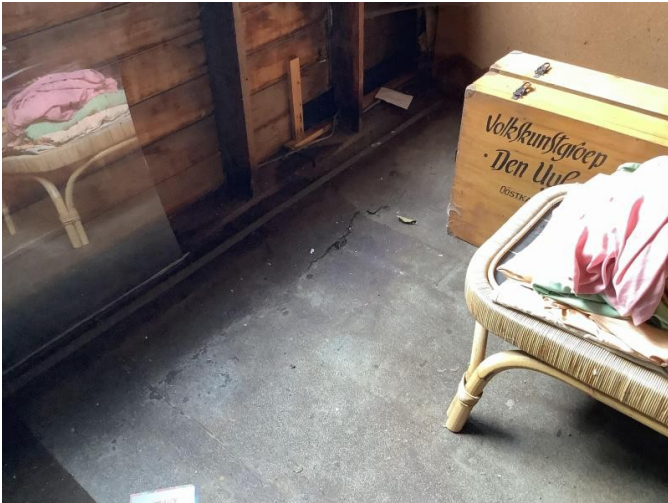
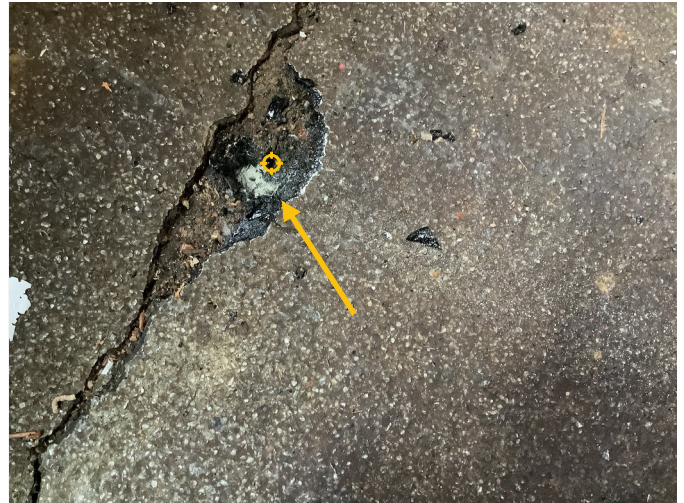
Fiche 4: roofing plat dak

Geen asbest

#	Type	Referentie	Resultaat
4.1	Puntmonster	MM004	Geen asbest

Beschrijving	roofing plat dak
Omgeving	Binnen
Primaire drager	Plat dak
Bindmiddel van materiaal	Bitumen (roofing, teer, asfalt)
Gebondenheid op basis van bindmiddel	Hecht
Hoeveelheid (oppervlakte - aantal)	• 284,00 m ² - 1 stuk
Totale oppervlakte	284,00 m ²
Identificatiemethode	Vaststelling met monstername
Destructieve handeling voor identificatie	Nee
Opmerking	De roofing bevindt zich op het plat dak ,op het plat dak hebben ze een schuin dak opgebouwd. Vandaar dat de roofing aan de binnenzijde bevindt .

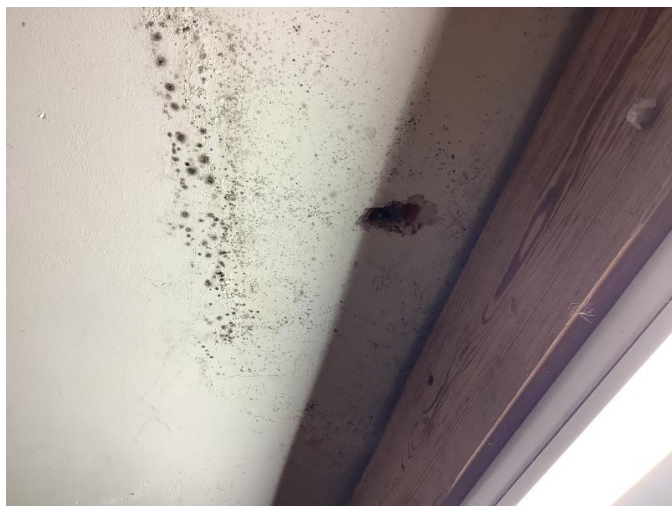
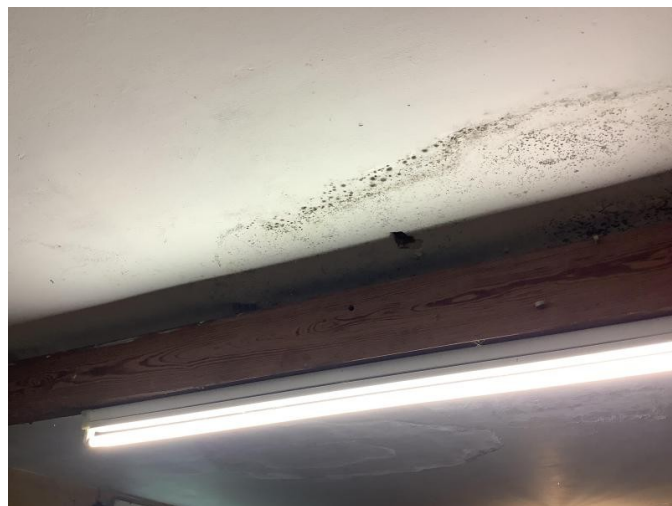
Fiche 5: pleisterwerk plafond

Geen asbest

#	Type	Referentie	Resultaat
5.1	Mengmonster	MM002	Geen asbest

Beschrijving	pleisterwerk plafond
Omgeving	Binnen
Primaire drager	Plafond
Bindmiddel van materiaal	Gips - kalk
Gebondenheid op basis van bindmiddel	Niet-hechtgebonden
Hoeveelheid (oppervlakte - dikte - aantal)	• 80,00 m ² - 1,00 cm - 1 stuk
Totaal volume	0,80 m ³
Identificatiemethode	Vaststelling met monstername
Destructieve handeling voor identificatie	Nee
Opmerking	De oppervlakte is bij benadering

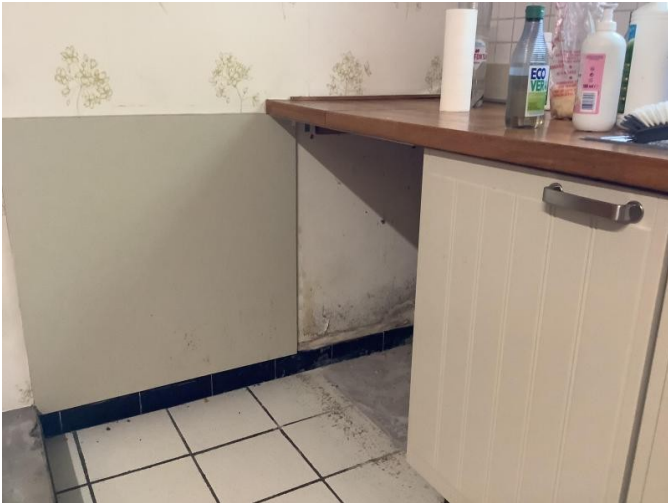
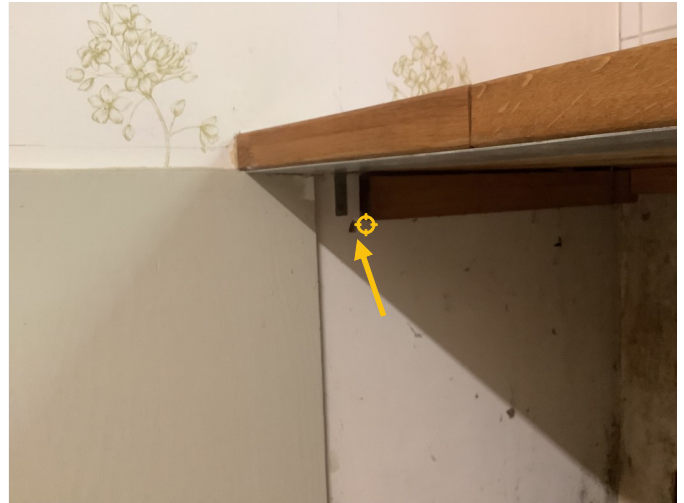
Fiche 6: Pleisterwerk muren

Geen asbest

#	Type	Referentie	Resultaat
6.1	Mengmonster	MM001	Geen asbest

Beschrijving	Pleisterwerk muren
Omgeving	Binnen
Primaire drager	Binnenwand
Bindmiddel van materiaal	Gips - kalk
Gebondenheid op basis van bindmiddel	Niet-hechtgebonden
Hoeveelheid (oppervlakte - dikte - aantal)	• 180,00 m ² - 1,00 cm - 1 stuk
Totaal volume	1,80 m ³
Identificatiemethode	Vaststelling met monstername
Destructieve handeling voor identificatie	Nee
Opmerking	De oppervlakte is bij benadering
