# Asbestinventarisatetest

Sint-Jozefsplein 14, 8000 Brugge

Attestnummer : 20240223-000290.000

Uitgegeven op : 23.02.2024

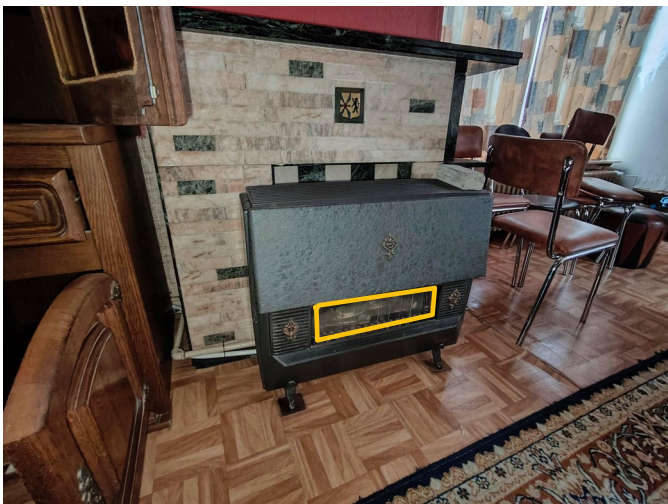
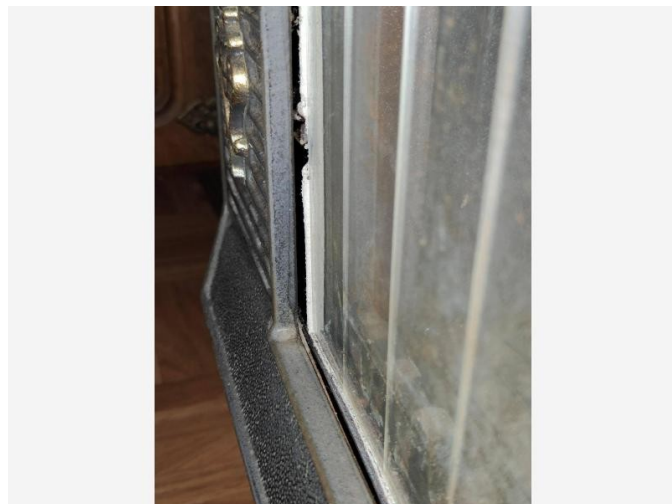
Het asbestmateriaal valt onder de mijlpaal van 2034.

Verwijderen

Eindbeoordeling materiaalrisico	Verhoogd materiaalrisico en/of verhoogde kans op vezelvrijgave
---------------------------------	--

Gebondenheid	Categorie 3: niet-hechtgebonden met weinig of geen matrix
Asbestsoort (vezeltype)	Alleen chrysotiel
Asbestconcentratie	Hoog ( $\geq 50\%$ )
Afschermingsgraad van het gehele materiaal	Geheel of deels (ook) vrij aan de binnenlucht
Toestand van het materiaal	Licht beschadigd, licht verweerd. Intact materiaal type Pical – asbestboard of categorie III 'gebondenheid'

Beschrijving	gaskachel (woonkamer)
Omgeving	Binnen
Primaire drager	Ruimteverwarming
Asbestmateriaal	Koord, lint, band, strip
Bindmiddel van asbestmateriaal	Weinig of geen bindmiddel (textiel, bevlokkings, ...)
Gebondenheid op basis van bindmiddel	Niet-hechtgebonden
Hoeveelheid (lengte - omtrek - aantal)	<ul style="list-style-type: none"><li>0,50 m - 31,40 cm - 1 stuk</li></ul>
Totale oppervlakte	0,157 m <sup>2</sup>
Eenvoudig bereikbaar	Ja
Bevestigingswijze	<ul style="list-style-type: none"><li>Geklemd</li></ul>
Identificatiemethode	Vaststelling zonder monsternamen

- Verwijder dit asbestmateriaal zo snel mogelijk. Volg de toestand goed op.

- Eenvoudige handelingen: mag via doe-het-zelf of door werknemer(s) met opleidingsattest eenvoudige handelingen  
gaskachel in zijn geheel verwijderen

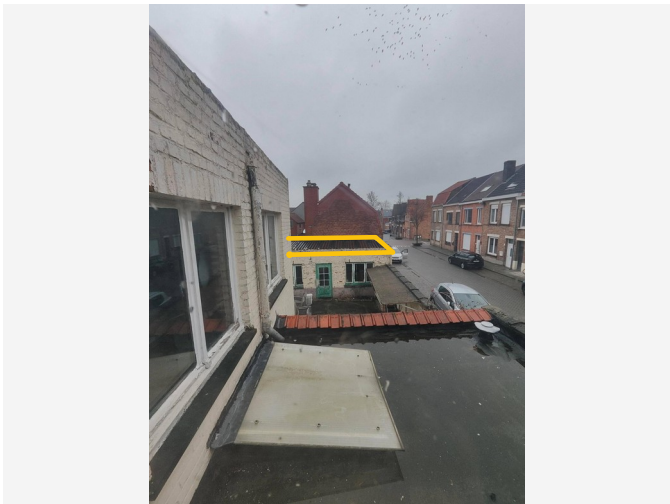
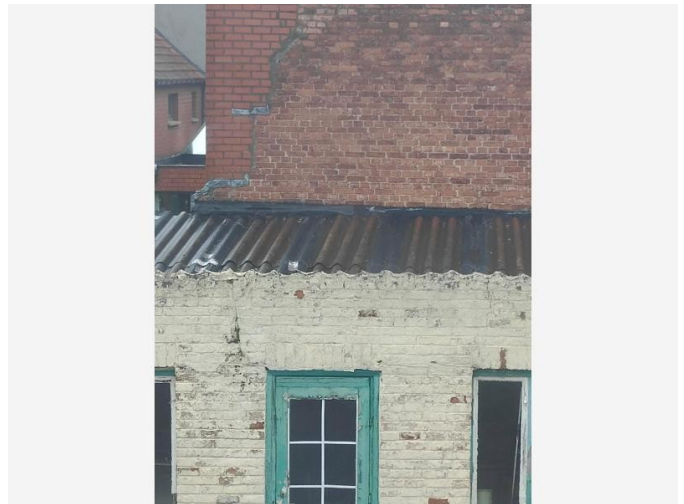
Het asbestmateriaal valt onder de mijlpaal van 2034.

Verwijderen

Eindbeoordeling materiaalrisico	Laag materiaalrisico en/of verlaagde kans op vezelvrijgave
---------------------------------	--

Gebondenheid	Categorie 1: hechtgebonden in oorsprong
Asbestsoort (vezeltype)	Crocidoliet aanwezig
Asbestconcentratie	Laag (< 50%)
Afschermingsgraad van het gehele materiaal	Geheel of deels vrij aan de buitenlucht
Toestand van het materiaal	Licht beschadigd, licht verweerd. Intact materiaal type Pical – asbestboard of categorie III 'gebondenheid'

Beschrijving	schuin dak in golfplaten (garage)
Omgeving	Grenst aan binnen- en buitenlucht
Primaire drager	Schuin dak
Asbestmateriaal	Dak- en gevelbekleding - Golfplaat
Bindmiddel van asbestmateriaal	Cement
Gebondenheid op basis van bindmiddel	Hecht
Hoeveelheid (oppervlakte - aantal)	• 35,00 m <sup>2</sup> - 1 stuk
Totale oppervlakte	35,00 m <sup>2</sup>
Eenvoudig bereikbaar	Ja
Bevestigingswijze	• Geschroefd
Identificatiemethode	Vaststelling zonder monsternamen

- Zorg voor een veilig beheer. Vermijd het beschadigen van het asbestmateriaal. Controleer de toestand jaarlijks op wijzigingen.

- Eenvoudige handelingen: enkel door erkend asbestverwijderaar verhoogd risico bij breuk

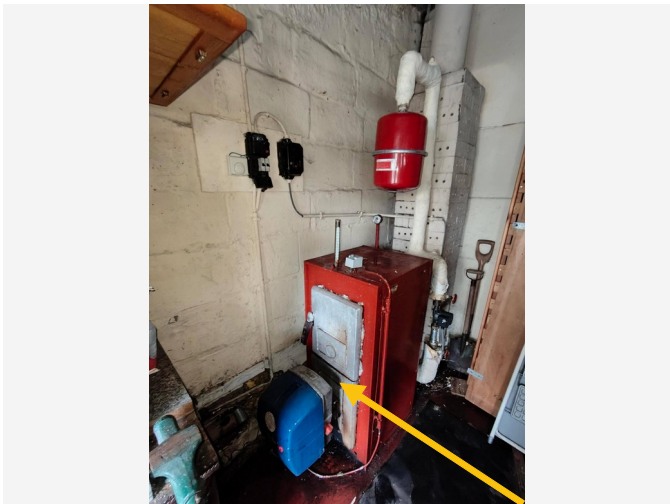
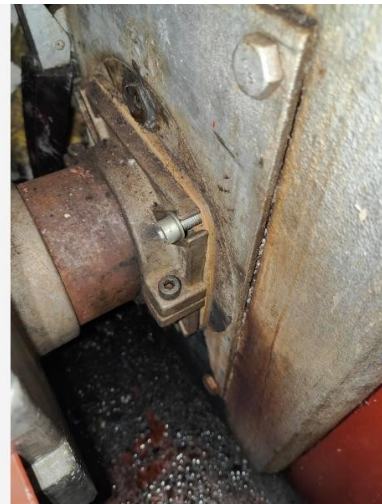
Het asbestmateriaal valt onder de mijlpaal van 2034.

Verwijderen

Eindbeoordeling materiaalrisico	Verhoogd materiaalrisico en/of verhoogde kans op vezelvrijgave
---------------------------------	--

Gebondenheid	Categorie 2: niet-hechtgebonden met matrix
Asbestsoort (vezeltype)	Alleen chrysotiel
Asbestconcentratie	Hoog ( $\geq 50\%$ )
Afschermingsgraad van het gehele materiaal	Geheel of deels (ook) vrij aan de binnenlucht
Toestand van het materiaal	Licht beschadigd, licht verweerd. Intact materiaal type Pical – asbestboard of categorie III 'gebondenheid'

Beschrijving	dichting brander verbrandingsketel (garage)
Omgeving	Binnen
Primaire drager	Ruimteverwarming
Asbestmateriaal	Pakking, dichting
Bindmiddel van asbestmateriaal	Karton - papier - viltachtig
Gebondenheid op basis van bindmiddel	Niet-hechtgebonden
Hoeveelheid (gewicht - aantal)	<ul style="list-style-type: none"><li>• 0,50 kg - 1 stuk</li></ul>
Totaal gewicht	0,50 kg
Eenvoudig bereikbaar	Ja
Bevestigingswijze	<ul style="list-style-type: none"><li>• Geklemd</li></ul>
Identificatiemethode	Vaststelling zonder monsternamen

- Scherm in afwachting van verwijdering het asbestmateriaal af van luchtstromingen en verstoring: bijvoorbeeld door het te verpakken, te fixeren, af te dekken, signalisatie - afbakening aan te brengen, ...
- Verwijder dit asbestmateriaal zo snel mogelijk. Volg de toestand goed op.

- Eenvoudige handelingen: mag via doe-het-zelf of door werknemer(s) met opleidingsattest eenvoudige handelingen  
verbrandingsketel in zijn geheel verwijderen door erkend aannemer (loodgieter)

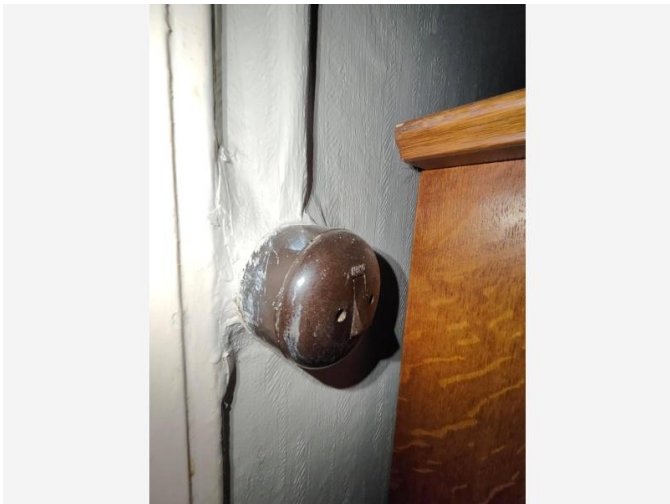
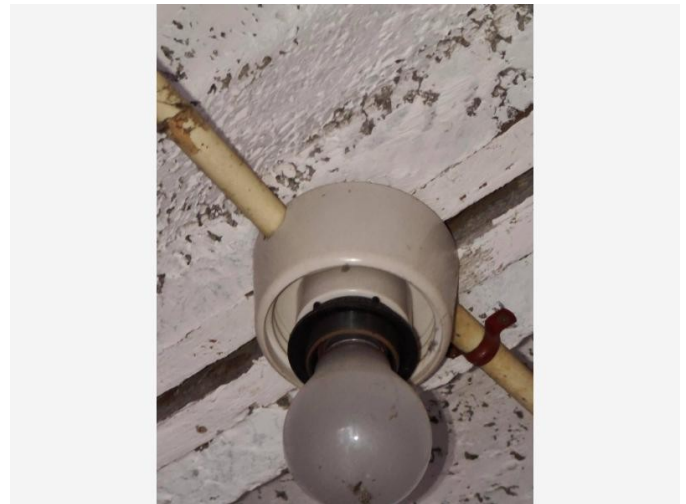
Het asbestmateriaal valt onder de mijlpaal van 2040.

[Verwijderen](#)

Eindbeoordeling materiaalrisico	Verhoogd materiaalrisico en/of verhoogde kans op vezelvrijgave
---------------------------------	--

Gebondenheid	Categorie 1: hechtgebonden in oorsprong
Asbestsoort (vezeltype)	Crocidoliet aanwezig
Asbestconcentratie	Laag (< 50%)
Afschermingsgraad van het gehele materiaal	Geheel of deels (ook) vrij aan de binnenlucht
Toestand van het materiaal	Licht beschadigd, licht verweerd. Intact materiaal type Pical – asbestboard of categorie III 'gebondenheid'

Beschrijving	electriciteitstoepassingen in bakeliet
Omgeving	Binnen
Primaire drager	Communicatie en elektrische infrastructuur en uitrusting
Asbestmateriaal	Plaat, paneel, tablet - Type Bakeliet
Bindmiddel van asbestmateriaal	Kunststof of -hars
Gebondenheid op basis van bindmiddel	Hecht
Hoeveelheid (oppervlakte - dikte - aantal)	• 1,00 m <sup>2</sup> - 1,00 cm - 10 stuks
Totaal volume	0,10 m <sup>3</sup>
Eenvoudig bereikbaar	Ja
Bevestigingswijze	• Geschroefd

<b>Identificatiemethode</b>	Vaststelling zonder monsternamen
<b>Destructieve handeling voor identificatie</b>	Nee
<b>Opmerking</b>	<p>Tijdens de asbestinspectie werden een tiental elektriciteitstoepassingen in bakeliet waargenomen.</p> <p>Hieronder een niet-limitatieve oplijsting...</p> <ul style="list-style-type: none"> <li>* bakeliet lichtschakelaar (slaapkamer achteraan 1eV)</li> <li>* bakeliet elektriciteitsteller (inkomhal)</li> <li>* bakeliet verdeeldoos (inkomhal)</li> <li>* bakeliet knopschakelaar VFC (inkomhal)</li> <li>* bakeliet lichthouder (technische ruimte)</li> <li>* bakeliet lichtschakelaar + stopcontact (technische ruimte)</li> <li>* bakeliet lichthouder (wc)</li> <li>* dubbele lichtschakelaar in bakeliet (garage)</li> <li>* elektriciteitstoebereiden verbrandingsketel (garage): VFC knopschakelaar / knopschakelaar</li> <li>* bakeliet stopcontact (garage)</li> </ul> <p>...</p>

- Zorg voor een veilig beheer. Vermijd het beschadigen van het asbestmateriaal. Controleer de toestand jaarlijks op wijzigingen.

- Eenvoudige handelingen: mag via doe-het-zelf of door werknemer(s) met opleidingsattest eenvoudige handelingen verwijdering door erkend aannemer (elektriciens)

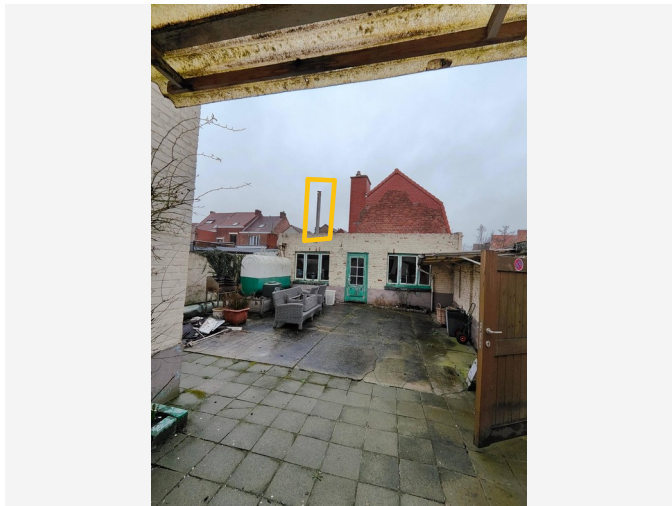
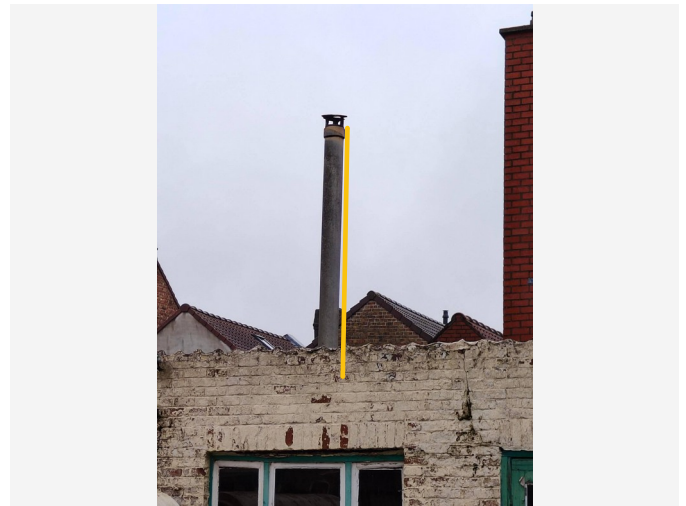
Het asbestmateriaal valt onder de mijlpaal van 2040.

Zorgvuldig beheren

Eindbeoordeling materiaalrisico	Laag materiaalrisico en/of verlaagde kans op vezelvrijgave
---------------------------------	--

Gebondenheid	Categorie 1: hechtgebonden in oorsprong
Asbestsoort (vezeltype)	Crocidoliet aanwezig
Asbestconcentratie	Laag (< 50%)
Afschermingsgraad van het gehele materiaal	Geheel of deels vrij aan de buitenlucht
Toestand van het materiaal	Licht beschadigd, licht verweerd. Intact materiaal type Pical – asbestboard of categorie III 'gebondenheid'

Beschrijving	rookgaskanaal verbrandingsketel
Omgeving	Grenst aan binnen- en buitenlucht
Primaire drager	Ruimteverwarming
Asbestmateriaal	Buis, koker, leiding, pijp, doorvoer
Bindmiddel van asbestmateriaal	Cement
Gebondenheid op basis van bindmiddel	Hecht
Hoeveelheid (lengte - omtrek - dikte - aantal)	<ul style="list-style-type: none"><li>• 6,50 m - 31,40 cm - 5,00 cm - 1 stuk</li></ul>
Totaal volume	0,102 m <sup>3</sup>
Eenvoudig bereikbaar	Ja
Bevestigingswijze	<ul style="list-style-type: none"><li>• Verlijmd, ingegoten, versmeerd</li></ul>

- Zorg voor een veilig beheer. Vermijd het beschadigen van het asbestmateriaal. Controleer de toestand jaarlijks op wijzigingen.

- Eenvoudige handelingen: mag via doe-het-zelf of door werknemer(s) met opleidingsattest eenvoudige handelingen verwijdering door erkend aannemer

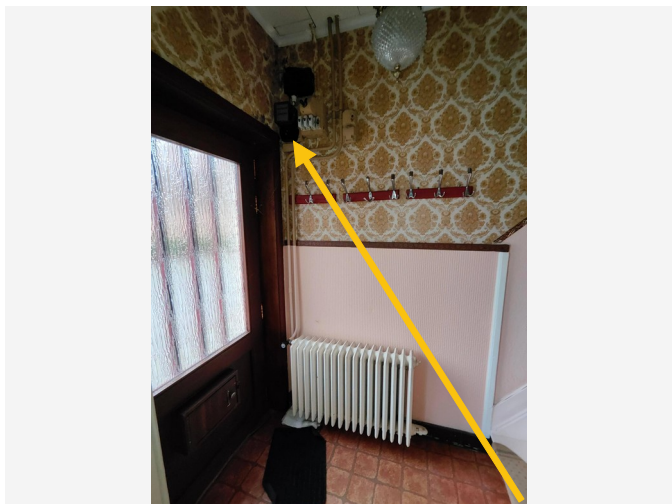
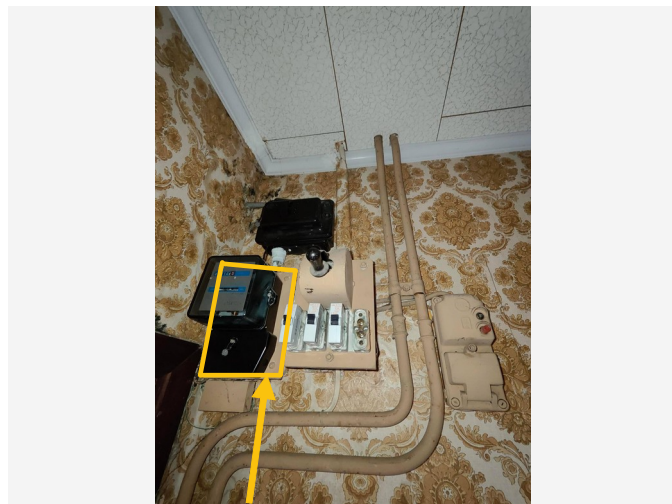
Het asbestmateriaal valt onder de mijlpaal van 2040.

Zorgvuldig beheren

Eindbeoordeling materiaalrisico	Laag materiaalrisico en/of verlaagde kans op vezelvrijgave
---------------------------------	--

Gebondenheid	Categorie 1: hechtgebonden in oorsprong
Asbestsoort (vezeltype)	Crocidoliet aanwezig
Asbestconcentratie	Laag (< 50%)
Afschermingsgraad van het gehele materiaal	Niet stootvaste afscherming
Toestand van het materiaal	Licht beschadigd, licht verweerd. Intact materiaal type Pical – asbestboard of categorie III 'gebondenheid'

Beschrijving	zwarte plaat achter elektriciteitssteller
Omgeving	Binnen
Primaire drager	Communicatie en elektrische infrastructuur en uitrusting
Asbestmateriaal	Plaat, paneel, tablet - Generiek
Bindmiddel van asbestmateriaal	Cement
Gebondenheid op basis van bindmiddel	Hecht
Hoeveelheid (oppervlakte - dikte - aantal)	• 0,05 m <sup>2</sup> - 1,00 cm - 1 stuk
Totaal volume	< 0,001 m <sup>3</sup>
Eenvoudig bereikbaar	Ja
Bevestigingswijze	• Geschroefd
Identificatiemethode	Vaststelling zonder monsternamen

- Zorg voor een veilig beheer. Vermijd het beschadigen van het asbestmateriaal. Controleer de toestand jaarlijks op wijzigingen.

- Eenvoudige handelingen: mag via doe-het-zelf of door werknemer(s) met opleidingsattest eenvoudige handelingen  
verwijdering door nutsmaatschappij of door erkend aannemer (elektricien) indien niet verzegeld

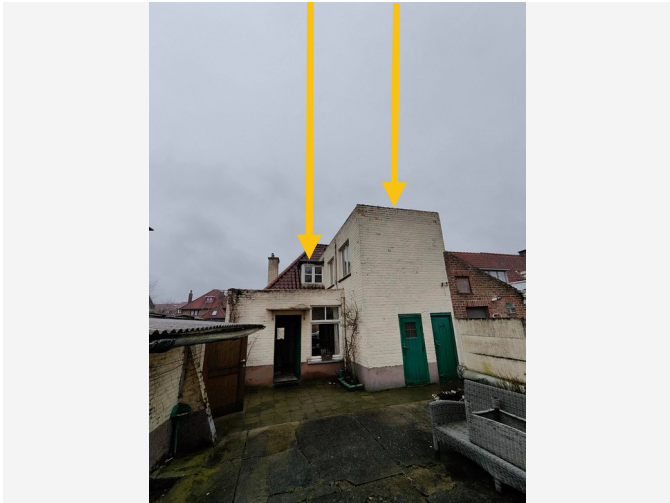
**Reden:** Het te onderzoeken materiaal situeert zich hoger dan 3,50 m te rekenen vanaf een veilige ondergrond

**Uitleg van de asbestdeskundige:** Beperking op middellange termijn. Hoogte > 3,50 meter vanaf veilige ondergrond.

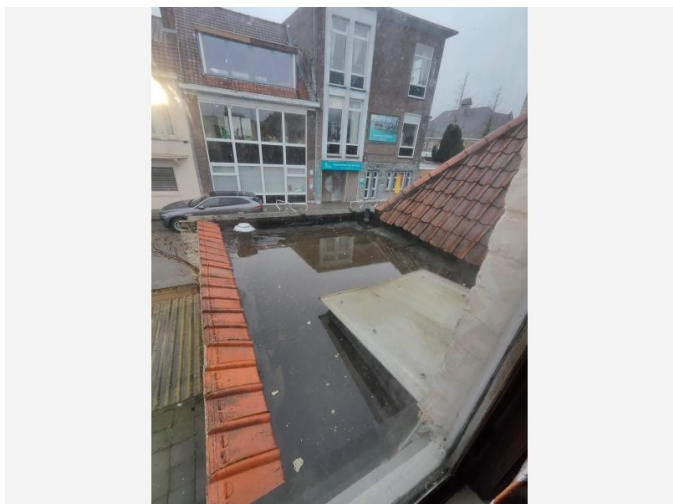
Toplaag is niet-asbestverdacht. Onzeker of daaronder oudere roofingslagen aanwezig zouden zijn.

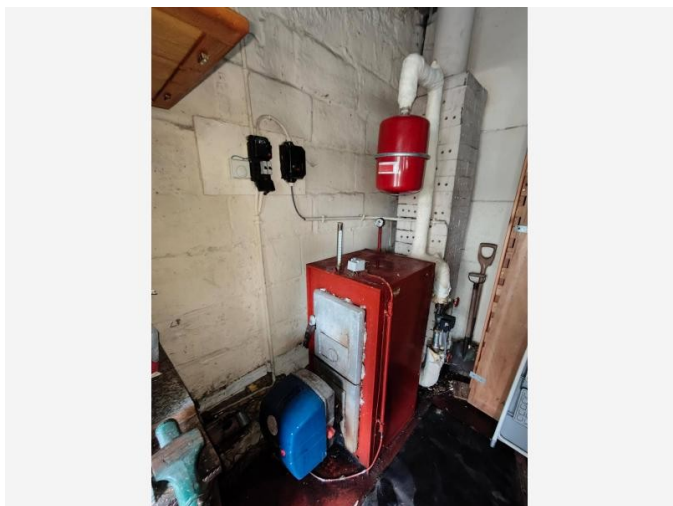
Gezien de leeftijd van deze verbrandingsketel is de kans groot dat binnenin deze ketel asbestverdachte componenten zitten. Bij renovatie is het aanbevolen om deze ketel in zijn geheel te verwijderen.

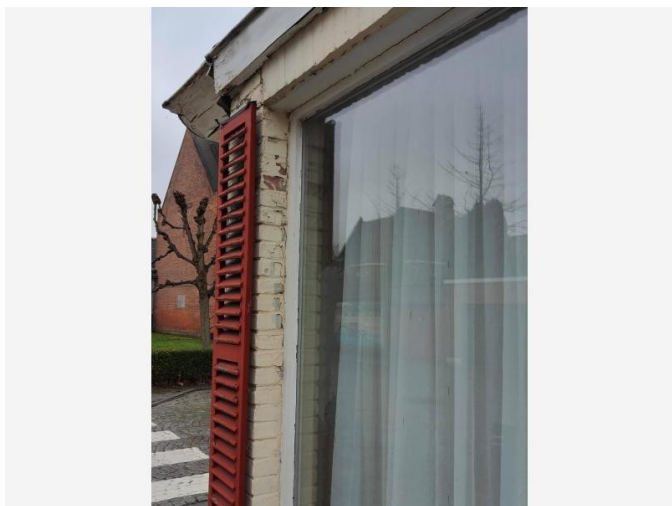
Tijdens de asbestinspectie werd geen asbestverdachte mastiek/kit waargenomen.

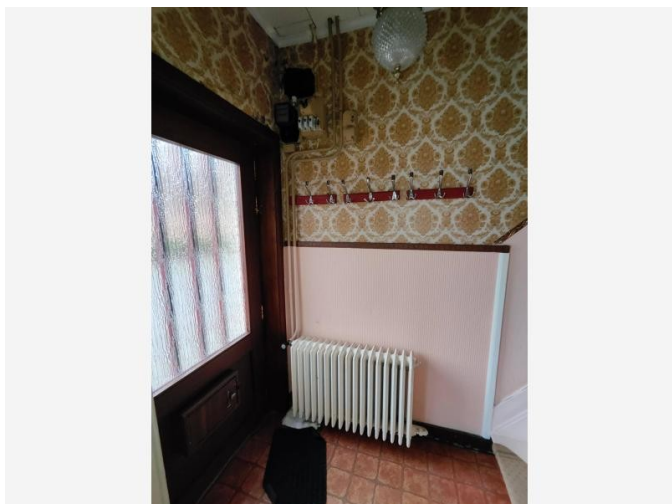
Gietijzeren radiatoren bevatten mogelijk asbestverdachte componenten (pakkingen, dichtingen...). Bij renovatiewerken is het aanbevolen om deze radiatoren in hun geheel te verwijderen.

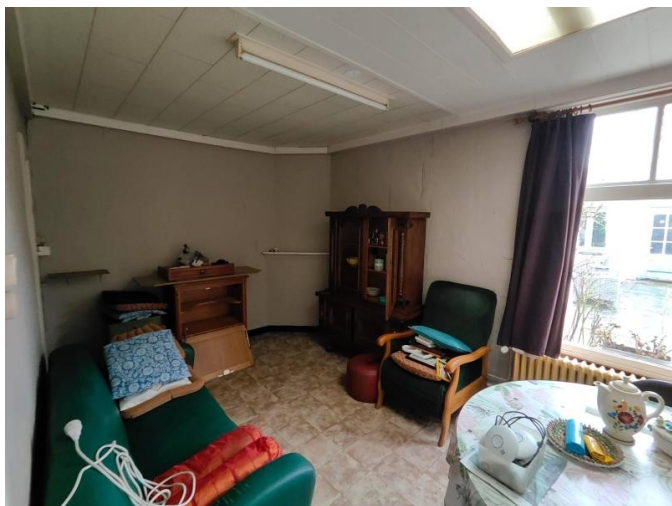
Alle plafonds zijn afgewerkt met houtvezelplaten, osb, gyproc of andere. Onzeker of daarboven oud pleisterwerk aanwezig zou zijn.

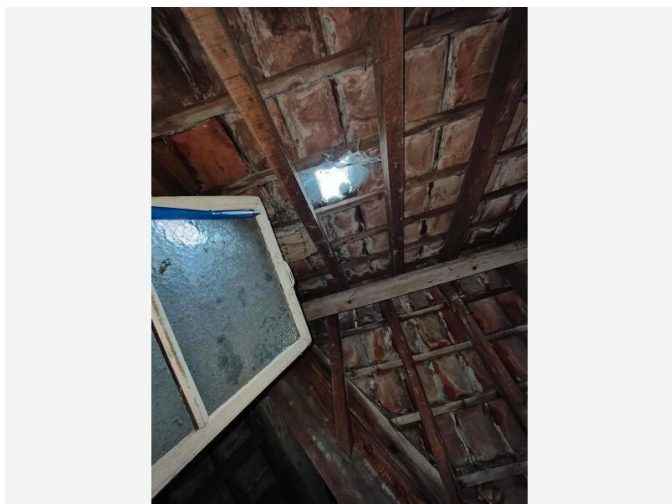
Tijdens de asbestinspectie werden geen (asbestverdachte) onderdakplaten waargenomen.

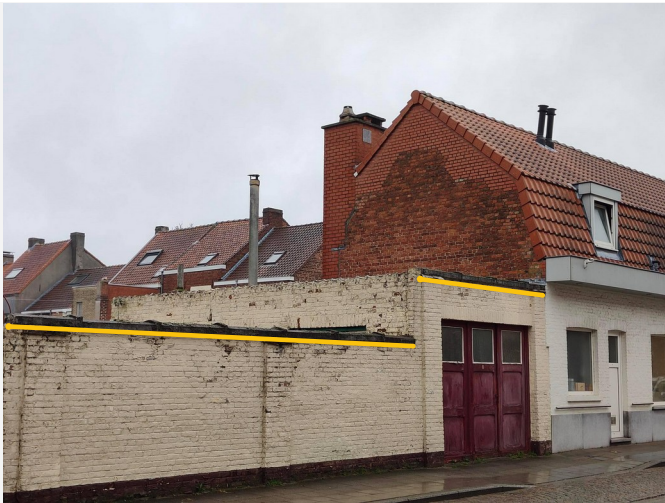
Op basis van visuele inspectie bevatten de muurkappen geen asbest in hun cement. Smalle, zware muurkappen in cement.

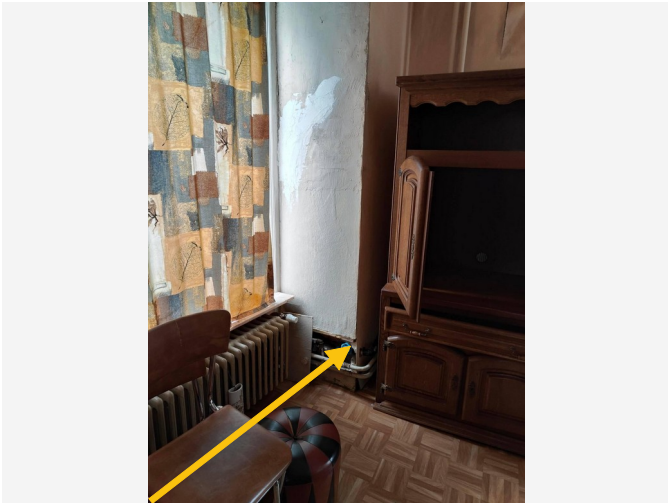
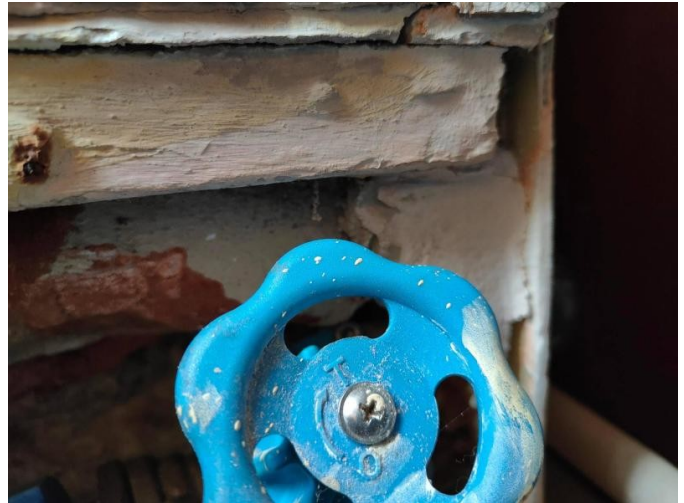
Geen asbest

#	Type	Referentie	Resultaat
15.1	Mengmonster	707-S01	Geen asbest

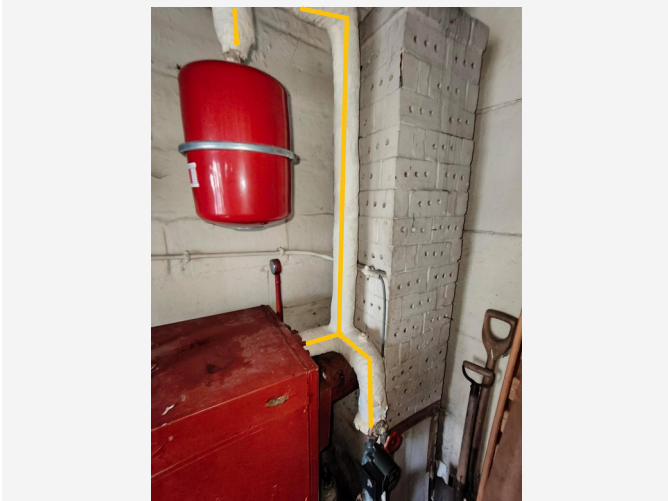
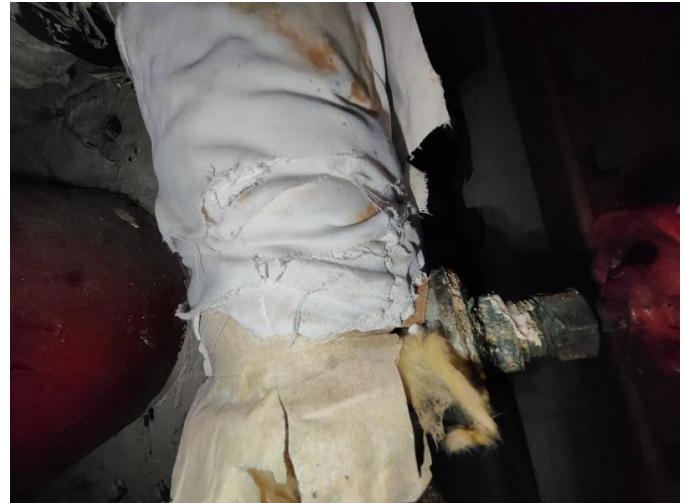
Geen asbest

#	Type	Referentie	Resultaat
16.1	Mengmonster	707-S15	Geen asbest
