Asbestinventarisatetest

Veemarkt 9, 8900 Ieper

Attestnummer : 20241008-000173.000

Uitgegeven op : 08.10.2024

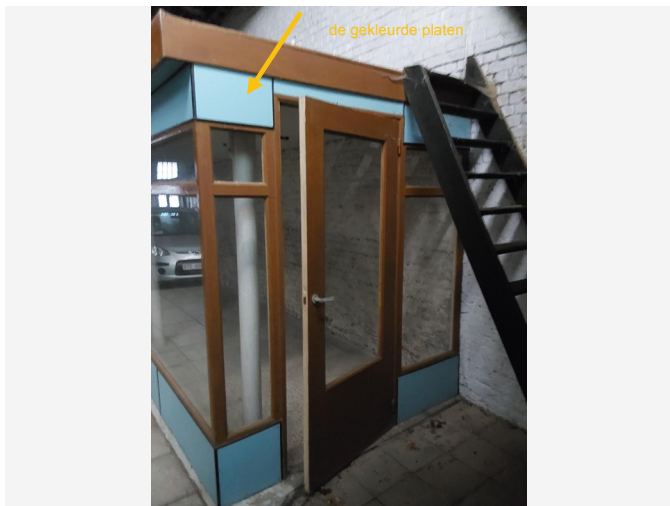
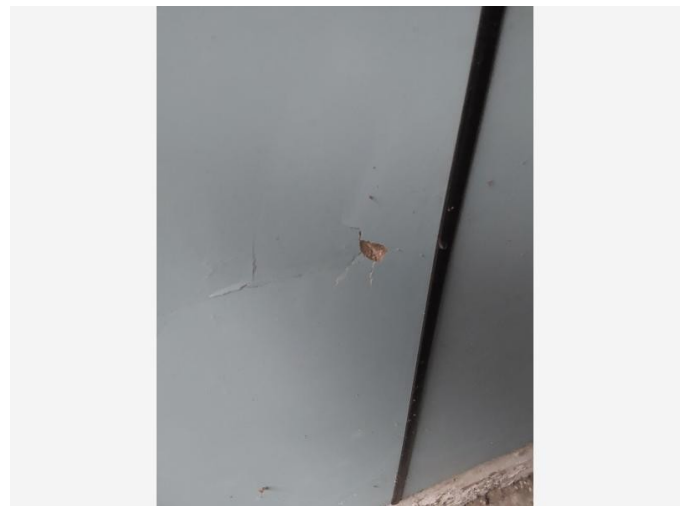
Eindbeoordeling materiaalrisico	Hoog materiaalrisico en/of hoge kans op vezelvrijgave
Opmerking	de rand van de deur is sterk is beschadigd aan de buitenzijde.

Gebondenheid	Categorie 1: hechtgebonden in oorsprong
Asbestsoort (vezeltype)	Crocidoliet aanwezig
Asbestconcentratie	Laag (< 50%)
Afschermingsgraad van het gehele materiaal	Geheel of deels (ook) vrij aan de binnenlucht
Toestand van het materiaal	Matig beschadigd, matig verweerd

Beschrijving	Type Glassal - magazijn/rek in kelder/.....
Omgeving	Grenst aan binnen- en buitenlucht
Primaire drager	Wandopening verticaal (raam, deur, ...)
Asbestmateriaal	Plaat, paneel, tablet - Geëmailleerd, type Glasal
Bindmiddel van asbestmateriaal	Cement
Gebondenheid op basis van bindmiddel	Hecht
Hoeveelheid (oppervlakte - dikte - aantal)	• 77,60 m ² - 0,30 cm - 1 stuk
Totaal volume	0,233 m ³
Eenvoudig bereikbaar	Ja
Bevestigingswijze	• Verlijmd, ingegoten, versmeerd
Identificatiemethode	Vaststelling zonder monsternamen
Destructieve handeling voor identificatie	Nee
Opmerking	Type Glassal - magazijn/rek in kelder/ afboording kelder/wand toilet 1ste verdiep /wand en plafond badkamer/ wand keuken /wand bureauruimtes / plafond bureau - de oppervlakte is de som van alle gebruikte toepassingen.

Dringend verwijderen

- Zorg voor een veilig beheer en verwijder dit asbestmateriaal wanneer het bij werken eenvoudig bereikbaar wordt. Controleer de toestand jaarlijks op wijzigingen.
- Verwijder dit asbestmateriaal zo snel mogelijk. Volg de toestand goed op.

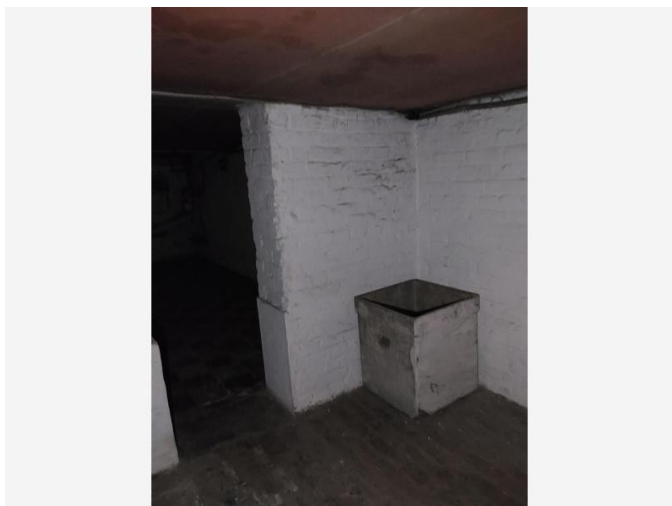
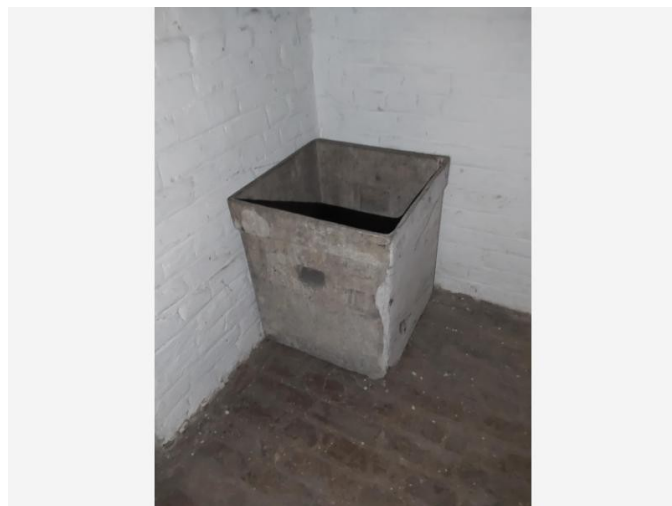
Beschrijving	Bak in de kelder - niet in gebruik
Type afvalstof	Betreft stock-voorraad of gedemonteerde asbestmaterialen
Aanwezige resten	Geen resten aanwezig
Omgeving	Binnen
Primaire drager	Vloer
Asbestmaterialen	<ul style="list-style-type: none">Bak, reservoir, kuip, bloembak
Bindmiddel van asbestmateriaal	Cement
Gebondenheid op basis van bindmiddel	Hecht
Hoeveelheid (gewicht - aantal)	<ul style="list-style-type: none">15,00 kg - 1 stuk
Totaal gewicht	15,00 kg
Eenvoudig bereikbaar	Ja
Identificatiemethode	Vaststelling zonder monstername
Opmerking	De bak in de kelder staat net bij de trap als je naar de kelder gaat via de inkomhal van de woning. De bak is niet meer in gebruik.

Dringend verwijderen

- Verwijder het asbestafval.

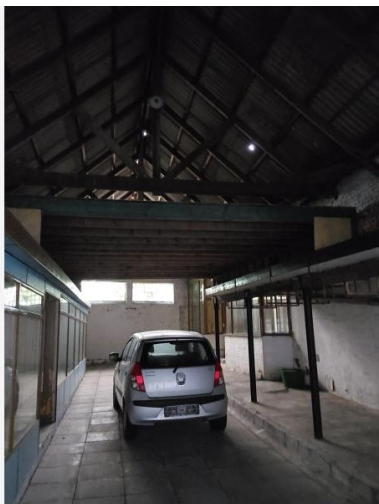
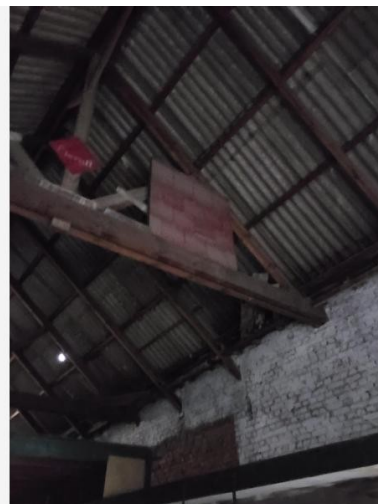
Eindbeoordeling materiaalrisico	Hoog materiaalrisico en/of hoge kans op vezelvrijgave
---------------------------------	---

Gebondenheid	Categorie 1: hechtgebonden in oorsprong
Asbestsoort (vezeltype)	Crocidoliet aanwezig
Asbestconcentratie	Laag (< 50%)
Afschermingsgraad van het gehele materiaal	Geheel of deels (ook) vrij aan de binnenlucht
Toestand van het materiaal	Matig beschadigd, matig verweerd

Beschrijving	Golfplaat dakbedekking magazijn
Omgeving	Grenst aan binnen- en buitenlucht
Primaire drager	Schuin dak
Asbestmateriaal	Dak- en gevelbekleding - Golfplaat
Bindmiddel van asbestmateriaal	Cement
Gebondenheid op basis van bindmiddel	Hecht
Hoeveelheid (oppervlakte - aantal)	• 109,61 m ² - 1 stuk
Totale oppervlakte	109,61 m ²
Eenvoudig bereikbaar	Ja
Bevestigingswijze	• Genageld, geniet
Identificatiemethode	Vaststelling zonder monsternamen
Destructieve handeling voor identificatie	Nee

Dringend verwijderen

- Verwijder dit asbestmateriaal zo snel mogelijk. Volg de toestand goed op.
- Hemelwater dat afspoelt van asbestcement daken of gevels kan asbestdeeltjes bevatten. Gebruik het enkel voor gesloten circuits (bv. spoelen toiletten). Reinig na het vervangen van het dak of de gevel de dakgoten en regenwaterput of -ton om asbesthoudend sediment of slib te verwijderen

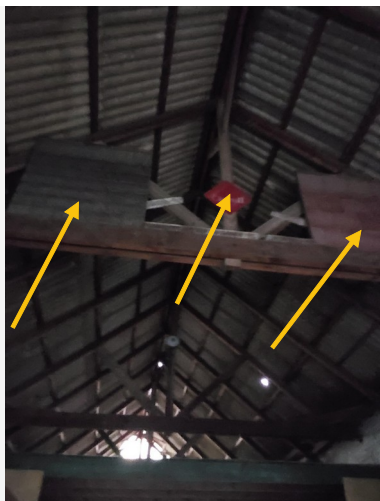
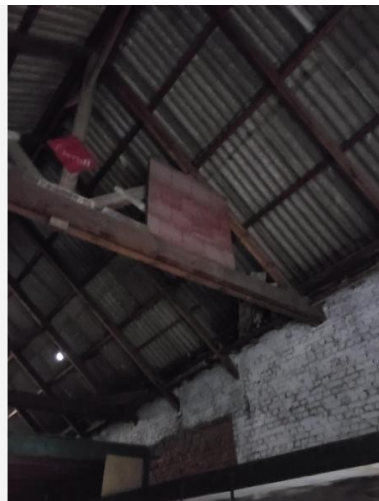
Fiche 4: Voorbeeldmodel leitjes van merk eternit in magazijn

Beschrijving	Voorbeeldmodel leitjes van merk eternit in magazijn
Type afvalstof	Betreft stock-voorraad of gedemonteerde asbestmaterialen
Aanwezige resten	het bordje met de merknaam eternit, deze is ook asbestverdacht.
Omgeving	Binnen
Primaire drager	Binnenwand
Asbestmaterialen	<ul style="list-style-type: none">• Toonzaal voorbeeld
Bindmiddel van asbestmateriaal	Bitumen (roofing, teer, asfalt)
Gebondenheid op basis van bindmiddel	Hecht
Hoeveelheid (gewicht - aantal)	<ul style="list-style-type: none">• 2,60 kg - 2 stuks• 0,20 kg - 1 stuk
Totaal gewicht	5,40 kg
Eenvoudig bereikbaar	Ja
Identificatiemethode	Vaststelling zonder monsternamen
Opmerking	Deze hangen niet meer zo vast aan de constructie, deze hadden ook verwijderd moeten worden tijdens de verwijdering maar zijn vergeten, daarom worden deze aanzien als afval omdat ze als afval worden aanzien om te verwijderen.

Dringend verwijderen

- Verwijder het asbestafval.

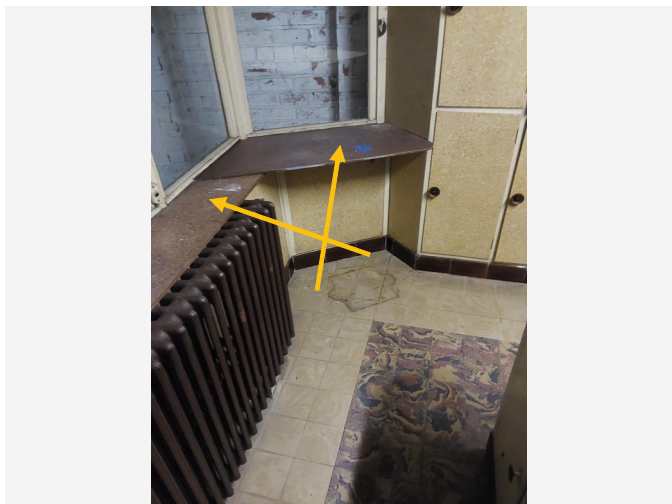
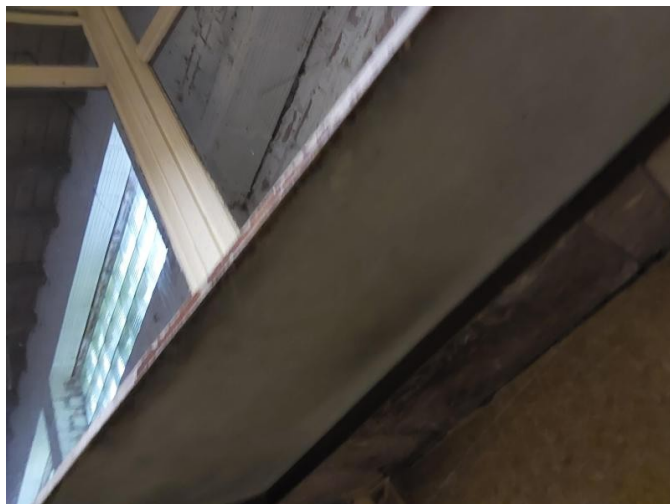
Eindbeoordeling materiaalrisico	Verhoogd materiaalrisico en/of verhoogde kans op vezelvrijgave
---------------------------------	--

Gebondenheid	Categorie 1: hechtgebonden in oorsprong
Asbestsoort (vezeltype)	Crocidoliet aanwezig
Asbestconcentratie	Laag (< 50%)
Afschermingsgraad van het gehele materiaal	Geheel of deels (ook) vrij aan de binnenlucht
Toestand van het materiaal	Licht beschadigd, licht verweerd. Intact calciumsilicaatmateriaal of categorie III 'gebondenheid'

Beschrijving	Type glassal vensterbank in bureauimte
Omgeving	Binnen
Primaire drager	Binnenwand
Asbestmateriaal	Plaat, paneel, tablet - Geëmailleerd, type Glasal
Bindmiddel van asbestmateriaal	Cement
Gebondenheid op basis van bindmiddel	Hecht
Hoeveelheid (oppervlakte - dikte - aantal)	<ul style="list-style-type: none">• 0,32 m² - 0,50 cm - 3 stuks
Totaal volume	0,005 m ³
Eenvoudig bereikbaar	Ja
Bevestigingswijze	<ul style="list-style-type: none">• Geklemd
Identificatiemethode	Vaststelling zonder monsternamen
Destructieve handeling voor identificatie	Nee

Verwijderen

- Verwijder dit asbestmateriaal zo snel mogelijk. Volg de toestand goed op.

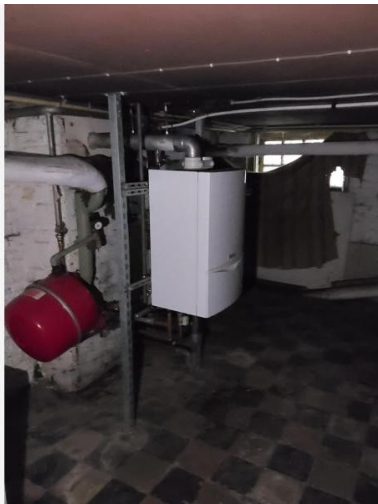
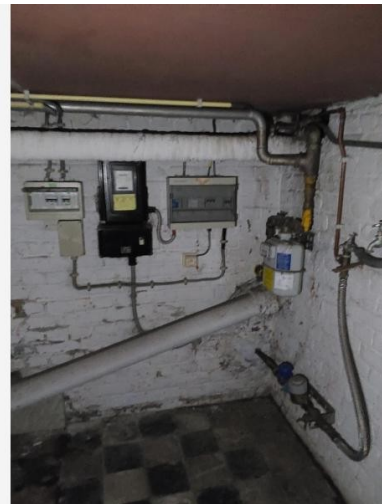
Beschrijving	Leidingisolatie in kelder
Omgeving	Binnen
Primaire drager	HVAC infrastructuur en uitrusting
Asbestmateriaal	In-situ afwerkingslagen - Thermische isolatie
Bindmiddel van asbestmateriaal	Gips - kalk
Gebondenheid op basis van bindmiddel	Niet-hechtgebonden
Hoeveelheid (lengte - omtrek - dikte - aantal)	<ul style="list-style-type: none">• 12,90 m - 20,00 cm - 2,02 cm - 1 stuk
Totaal volume	0,052 m ³
Eenvoudig bereikbaar	Ja
Bevestigingswijze	<ul style="list-style-type: none">• Geklemd
Identificatiemethode	Vaststelling zonder monstername Motivatie: Op vraag van de eigenaar-opdrachtgever werd geen monstername uitgevoerd
Destructieve handeling voor identificatie	Nee

Verwijderen

- Scherm in afwachting van verwijdering het asbestmateriaal af van luchtstromingen en verstoring: bijvoorbeeld door het te verpakken, te fixeren, af te dekken, signalisatie - afbakening aan te brengen, ...
- Verwijder dit asbestmateriaal zo snel mogelijk. Volg de toestand goed op.

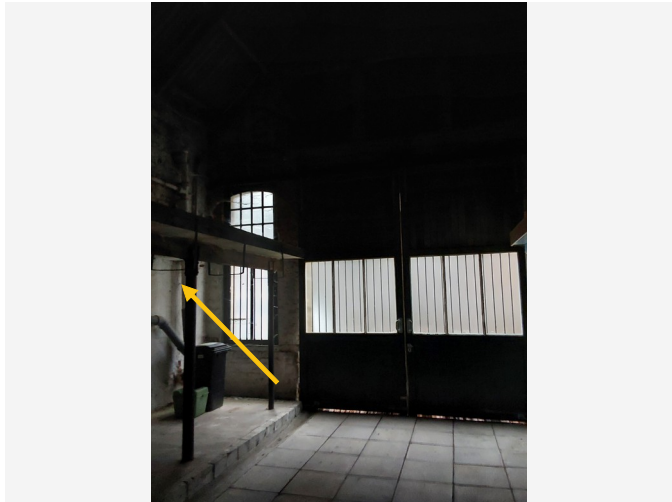
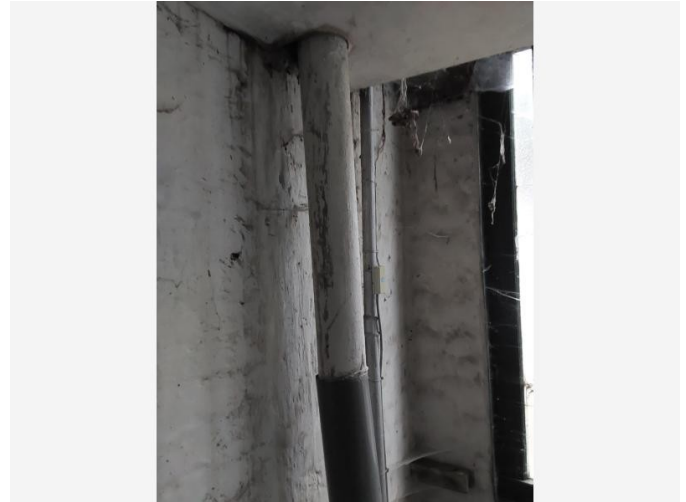
Beschrijving	Type menuiserie plaatje magazijn
Omgeving	Binnen
Primaire drager	Binnenwand
Asbestmateriaal	Plaat, paneel, tablet - Type Menuiserie
Bindmiddel van asbestmateriaal	Cement
Gebondenheid op basis van bindmiddel	Hecht
Hoeveelheid (oppervlakte - dikte - aantal)	<ul style="list-style-type: none">• 0,02 m² - 0,30 cm - 3 stuks
Totaal volume	< 0,001 m ³
Eenvoudig bereikbaar	Ja
Bevestigingswijze	<ul style="list-style-type: none">• Genageld, geniet
Identificatiemethode	Vaststelling zonder monsternamen
Destructieve handeling voor identificatie	Nee
Opmerking	Er hangen 3 cementplaatjes type menuiserie verspreid in het magazijn.

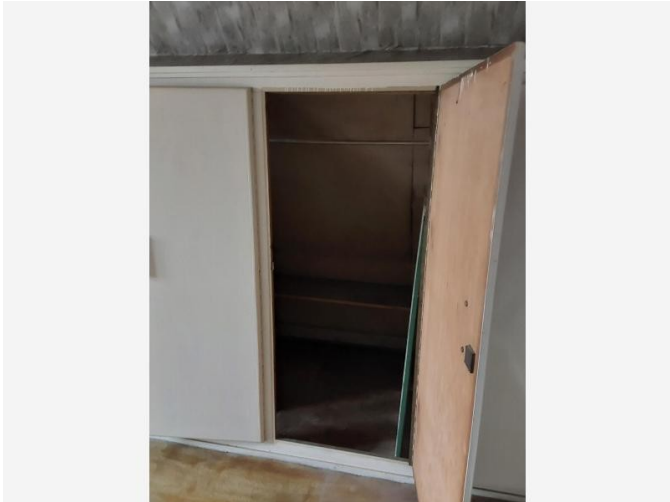
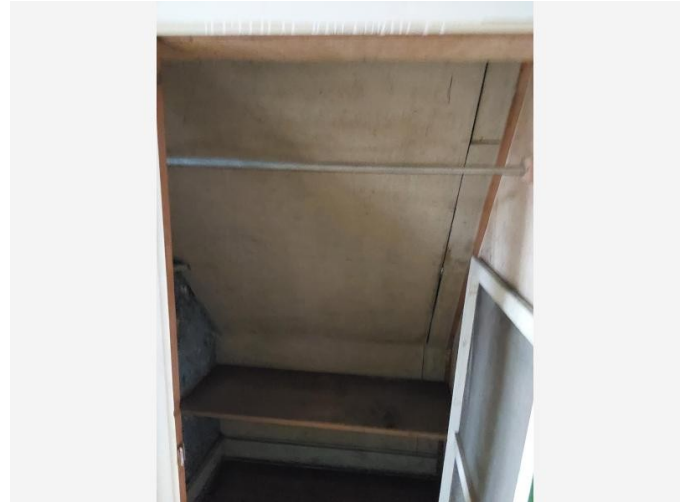
Fiche 10: Onderdak woning - geen staalname - geen stootvaste bescherming

Beschrijving	Onderdak woning - geen staalname - geen stootvaste bescherming
Omgeving	Grenst aan binnen- en buitenlucht
Primaire drager	Schuin dak
Asbestmateriaal	Plaat, paneel, tablet - Type Menuiserite
Bindmiddel van asbestmateriaal	Cement
Gebondenheid op basis van bindmiddel	Hecht
Hoeveelheid (oppervlakte - dikte - aantal)	<ul style="list-style-type: none">• 147,54 m² - 0,30 cm - 1 stuk
Totaal volume	0,443 m ³
Eenvoudig bereikbaar	Nee <ul style="list-style-type: none">• Het asbestmateriaal is bedekt (uitgezonderd laag verf, coating, behang, kunststof, textiel) en het wegnemen van het bedekkende materiaal kan niet zonder het bedekkende materiaal te beschadigen.
Bevestigingswijze	<ul style="list-style-type: none">• Genageld, geniet
Identificatiemethode	Vaststelling zonder monstername
Destructieve handeling voor identificatie	Nee
Opmerking	Op de zolder via de ingemaakte kasten is er stuk onderdak zichtbaar via platen, het is wel niet duidelijk of dit voor het volledige dak van toepassing is.

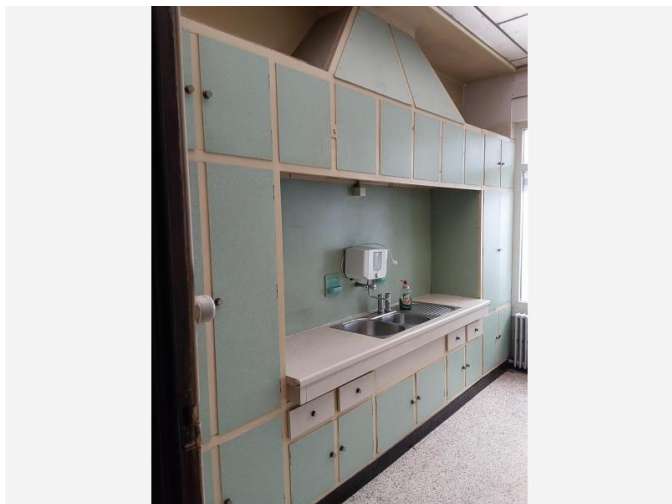
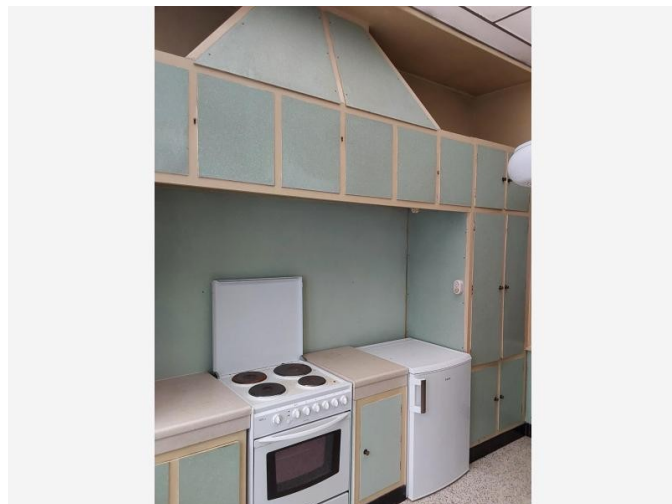
Beschrijving	Bakeliet - elektriciteit
Omgeving	Binnen
Primaire drager	Binnenwand
Asbestmateriaal	Plaat, paneel, tablet - Type Bakeliet
Bindmiddel van asbestmateriaal	Kunststof of -hars
Gebondenheid op basis van bindmiddel	Hecht
Hoeveelheid (oppervlakte - dikte - aantal)	• 2,30 m ² - 0,30 cm - 1 stuk
Totaal volume	0,007 m ³
Eenvoudig bereikbaar	Ja
Bevestigingswijze	• Verlijmd, ingegoten, versmeerd
Identificatiemethode	Vaststelling zonder monstername
Destructieve handeling voor identificatie	Nee
Opmerking	De hoeveelheid is een indicatie. De stopcontacten bestaan uit bakeliet

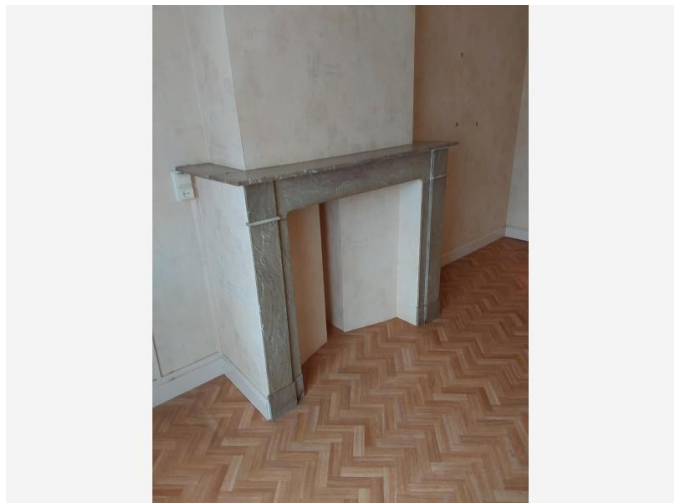
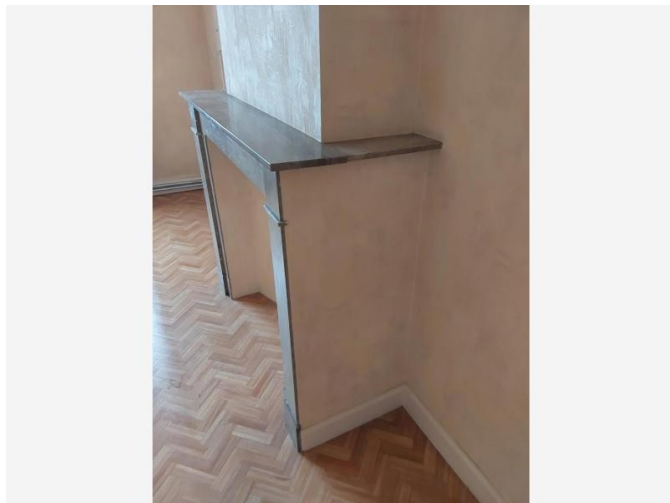
Fiche 18: Type massal Vensterbank binnenzijde + afwerking haard op slpkms

Beschrijving	Type massal Vensterbank binnenzijde + afwerking haard op slpkms
Omgeving	Binnen
Primaire drager	Binnenwand
Bindmiddel van materiaal	Cement
Gebondenheid op basis van bindmiddel	Hecht
Hoeveelheid (oppervlakte - dikte - aantal)	• 0,24 m ² - 1,00 cm - 6 stuks
Totaal volume	0,014 m ³
Identificatiemethode	Vaststelling met monstername
Destructieve handeling voor identificatie	Nee
Opmerking	Deze vensterbanken werden bemonsterd omdat deze verdacht waren.
