Asbestinventarisatetest

Korte Rijkpeijndersstraat 16, 8000 Brugge

Attestnummer : 20241021-000396.000

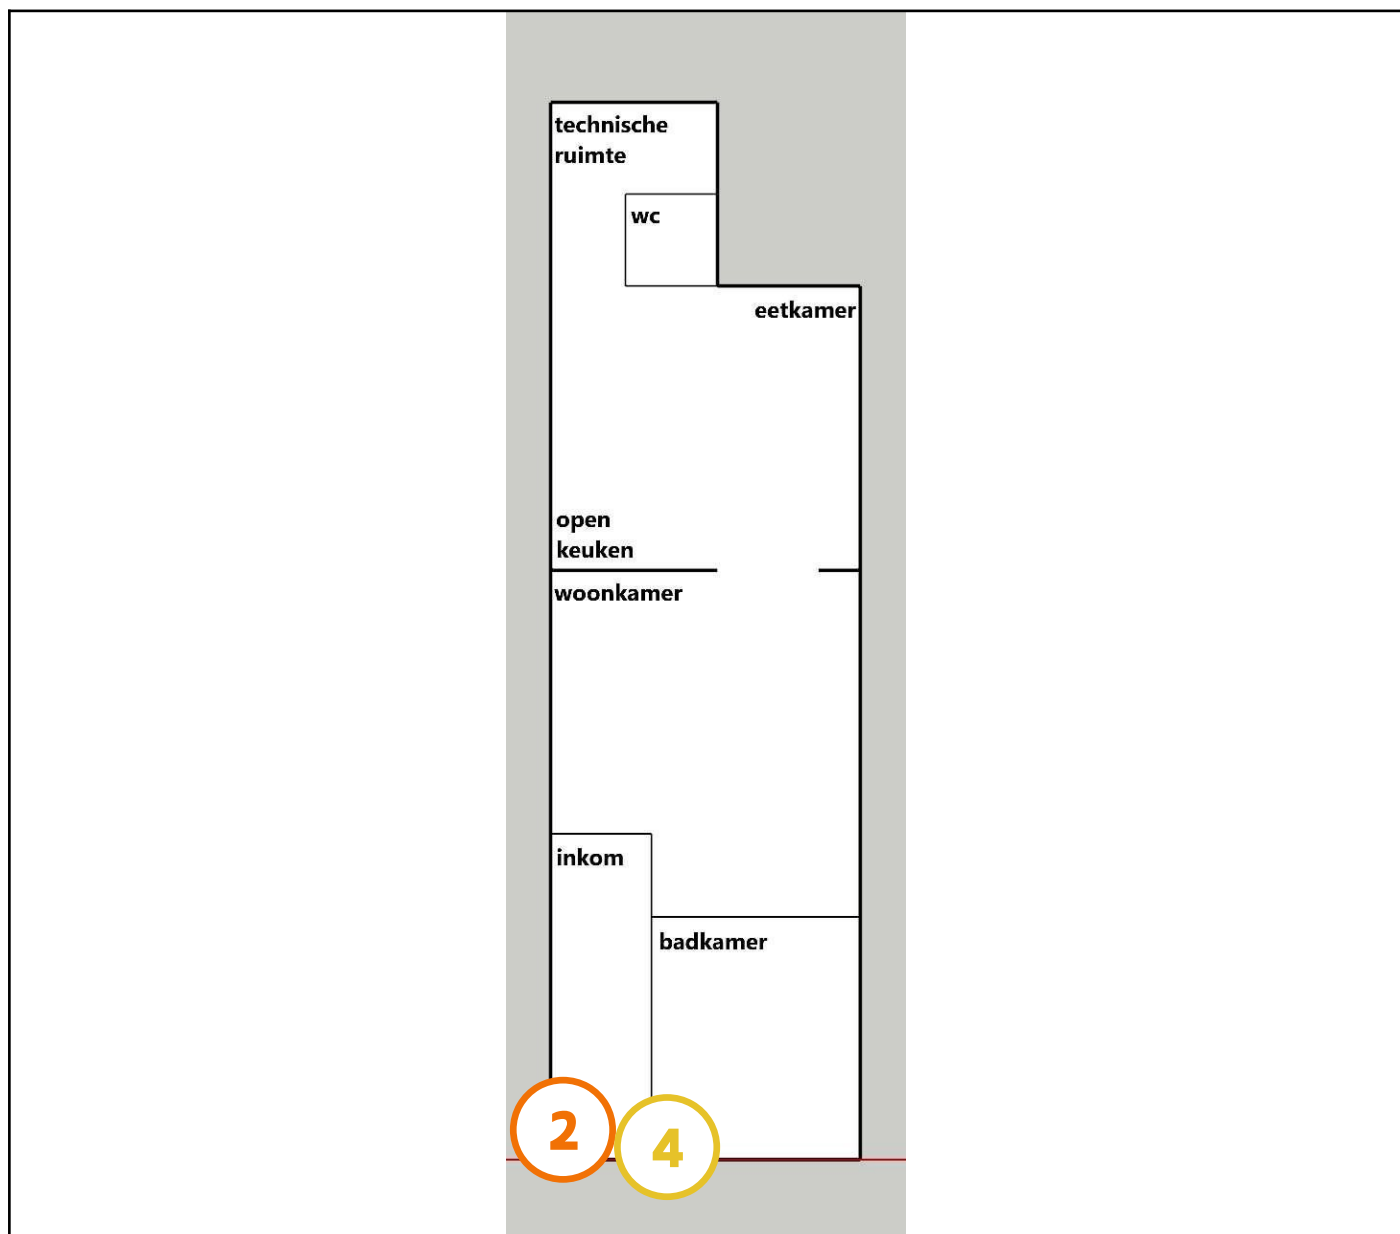
Plan 1.7: elektriciteitsplan GLV

Beschrijving	Type	Actie
2. zwarte plaat achter elektriciteitsteller	Asbestmateriaal	Verwijderen
4. verdeeldoos in bakeliet (badkamer)	Asbestmateriaal	Zorgvuldig beheren

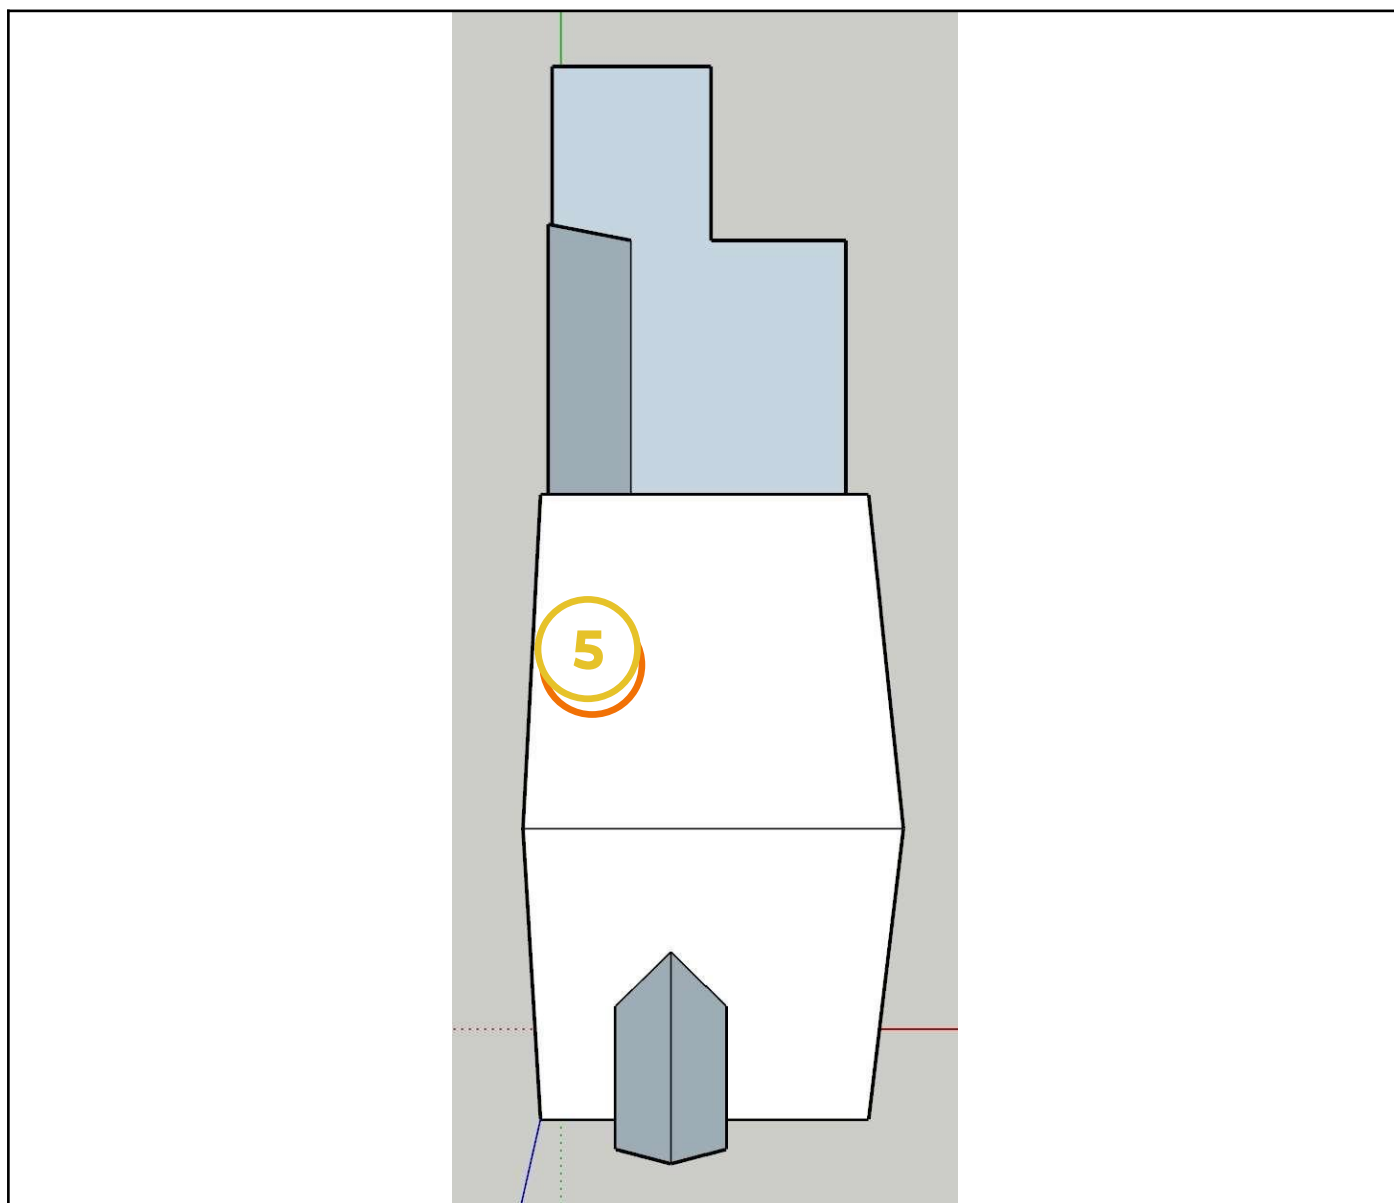
Plan 1.11: dakenplan (2)

Beschrijving	Type	Actie
1. schouwhoud (buiten dienst)	Asbestmateriaal	Verwijderen
5. koker in asbestcement (buiten dienst)	Asbestmateriaal	Zorgvuldig beheren

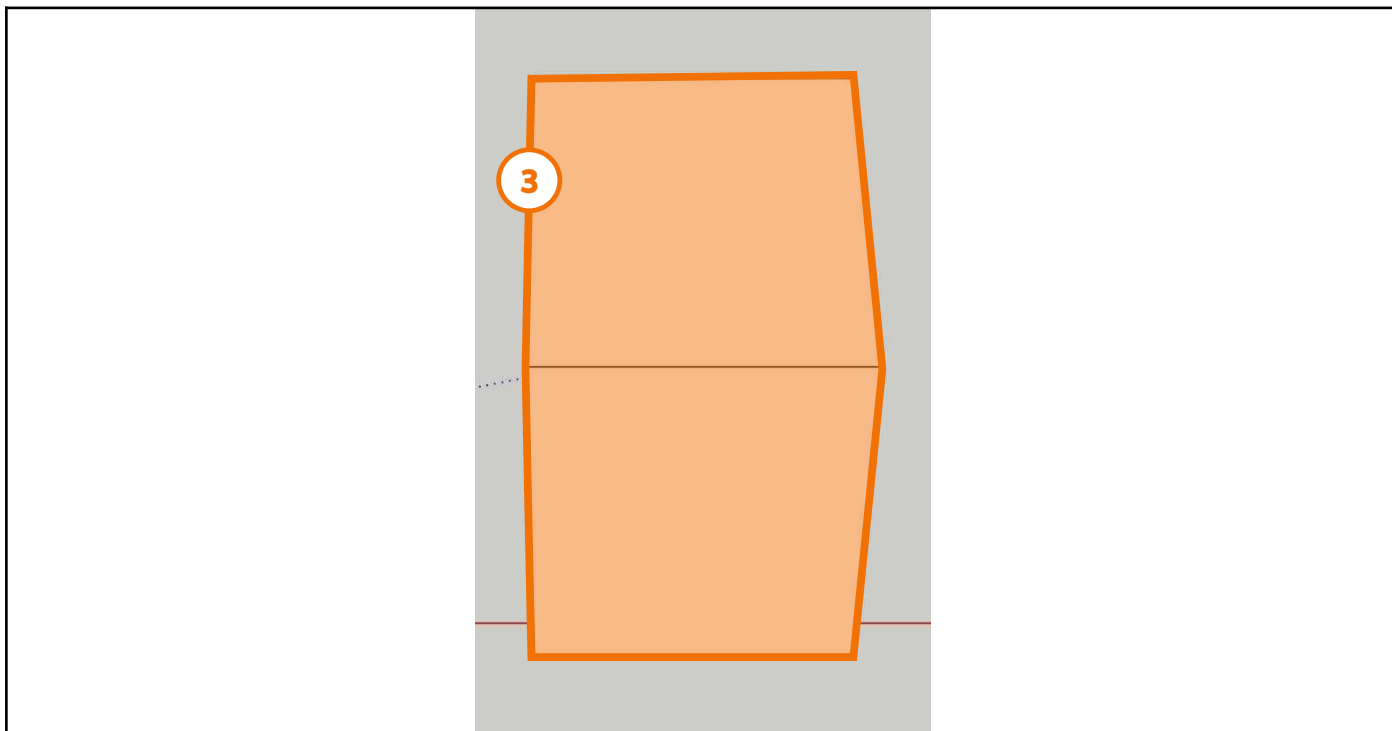
Plan 2.2: dakenplan garage

Beschrijving	Type	Actie
3. onderdak schuine daken garage	Asbestmateriaal	Maatregelen nemen

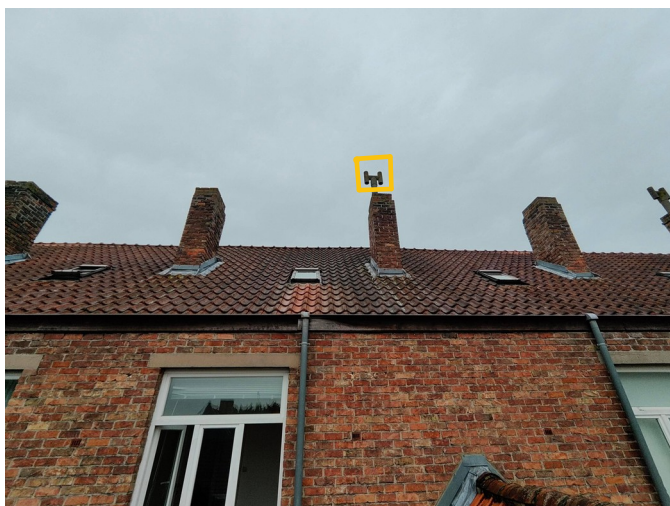
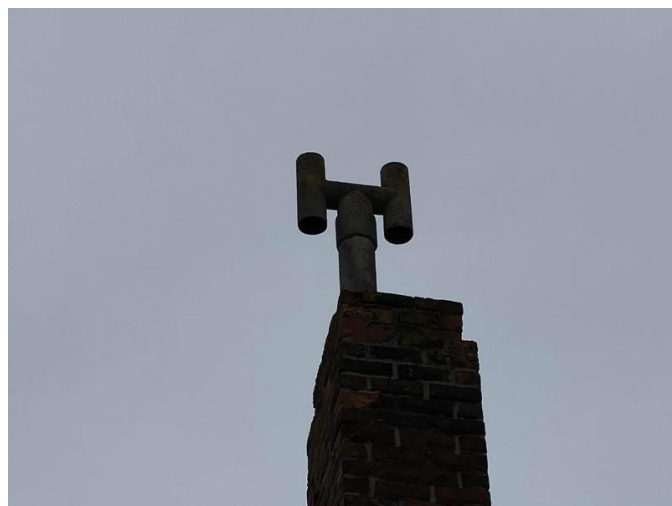
Het asbestmateriaal valt onder de mijlpaal van 2034.

Verwijderen

Eindbeoordeling materiaalrisico	Laag materiaalrisico en/of verlaagde kans op vezelvrijgave
---------------------------------	--

Beschrijving	schouwhoud (buiten dienst)
Omgeving	Buiten
Primaire drager	Ruimteverwarming
Asbestmateriaal	Schouwhoed, ventilatiekap (anti-windval)
Bindmiddel van asbestmateriaal	Cement
Gebondenheid op basis van bindmiddel	Hecht
Hoeveelheid (gewicht - aantal)	<ul style="list-style-type: none">• 2,50 kg - 1 stuk
Totaal gewicht	2,50 kg
Eenvoudig bereikbaar	Ja
Bevestigingswijze	<ul style="list-style-type: none">• Verlijmd, ingegoten, versmeerd
Identificatiemethode	Vaststelling zonder monstername
Destructieve handeling voor identificatie	Nee

- Zorg voor een veilig beheer. Vermijd het beschadigen van het asbestmateriaal. Controleer de toestand jaarlijks op wijzigingen.

- Eenvoudige handelingen: mag via doe-het-zelf of door werknemer(s) met opleidingsattest eenvoudige handelingen
verwijdering door erkend aannemer

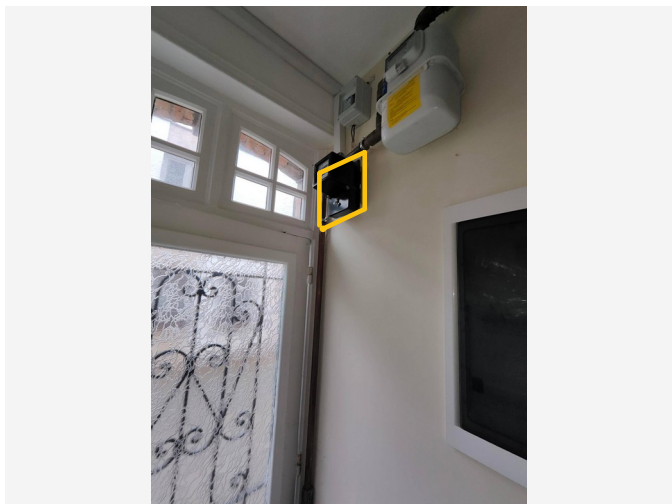
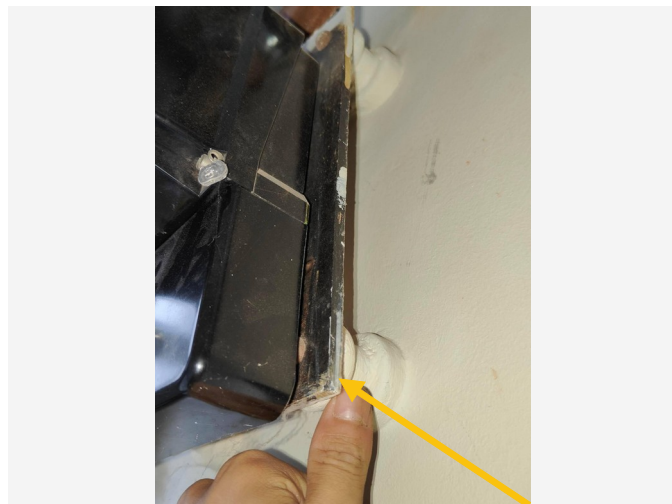
Het asbestmateriaal valt onder de mijlpaal van 2040.

Verwijderen

Eindbeoordeling materiaalrisico	Verhoogd materiaalrisico en/of verhoogde kans op vezelvrijgave
---------------------------------	--

Beschrijving	zwarte plaat achter elektriciteitsteller
Omgeving	Binnen
Primaire drager	Communicatie en elektrische infrastructuur en uitrusting
Asbestmateriaal	Plaat, paneel, tablet - Generiek
Bindmiddel van asbestmateriaal	Cement
Gebondenheid op basis van bindmiddel	Hecht
Hoeveelheid (oppervlakte - dikte - aantal)	<ul style="list-style-type: none">• 0,04 m² - 0,60 cm - 1 stuk
Totaal volume	< 0,001 m ³
Eenvoudig bereikbaar	Ja
Bevestigingswijze	<ul style="list-style-type: none">• Geschroefd
Identificatiemethode	Vaststelling zonder monstername
Destructieve handeling voor identificatie	Nee

- Zorg voor een veilig beheer. Vermijd het beschadigen van het asbestmateriaal. Controleer de toestand jaarlijks op wijzigingen.

- Eenvoudige handelingen: mag via doe-het-zelf of door werknemer(s) met opleidingsattest eenvoudige handelingen
plaat verwijdering door erkend aannemer
elektriciteitssteller laten vervangen door netbeheerder bij verzegeling

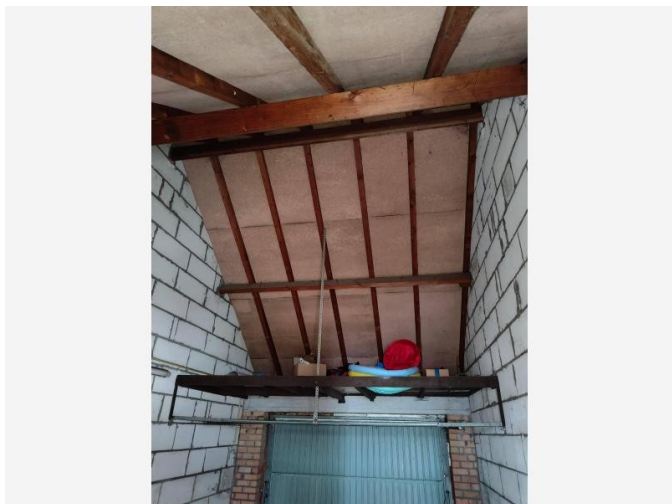
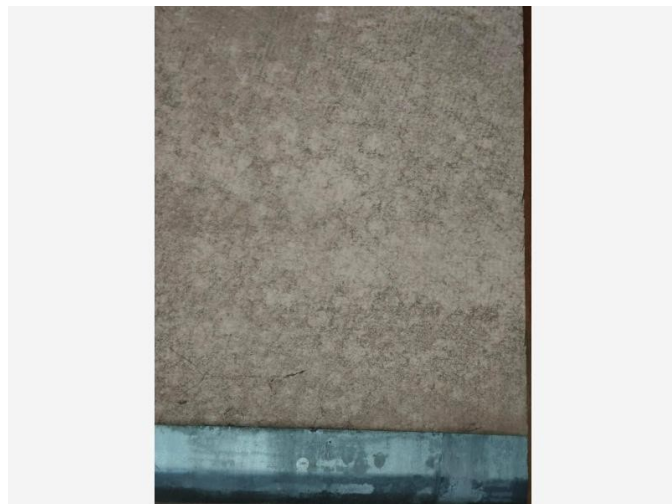
Het asbestmateriaal valt onder de mijlpaal van 2040.

Maatregelen nemen

Verwijdering in samenspraak met de eigenaars van de nabije garageboxen. De onderdaken liggen overlapt.

Eindbeoordeling materiaalrisico	Verhoogd materiaalrisico en/of verhoogde kans op vezelvrijgave
---------------------------------	--

Beschrijving	onderdak schuine daken garage
Omgeving	Binnen
Primaire drager	Schuin dak
Asbestmateriaal	Plaat, paneel, tablet - Type Menuiserite
Bindmiddel van asbestmateriaal	Cement
Gebondenheid op basis van bindmiddel	Hecht
Hoeveelheid (oppervlakte - dikte - aantal)	<ul style="list-style-type: none">• 24,75 m² - 3,20 cm - 1 stuk
Totaal volume	0,792 m ³
Eenvoudig bereikbaar	Nee <ul style="list-style-type: none">• Het asbestmateriaal is bedekt (uitgezonderd laag verf, coating, behang, kunststof, textiel) en het wegnemen van het bedekkende materiaal kan niet zonder het bedekkende materiaal te beschadigen.
Bevestigingswijze	<ul style="list-style-type: none">• Genageld, geniet
Identificatiemethode	Vaststelling zonder monsternamen
Destructieve handeling voor identificatie	Nee

- Zorg voor een veilig beheer en verwijder dit asbestmateriaal wanneer het bij werken eenvoudig bereikbaar wordt. Controleer de toestand jaarlijks op wijzigingen.

- Eenvoudige handelingen: mag via doe-het-zelf of door werknemer(s) met opleidingsattest eenvoudige handelingen verwijdering door erkend aannemer (dakwerker)
- Eenvoudige handelingen: enkel door erkend asbestverwijderaar verhoogd risico bij breuk

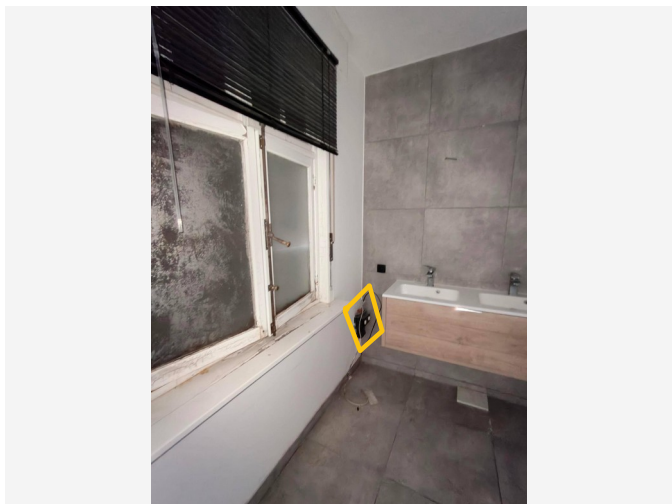
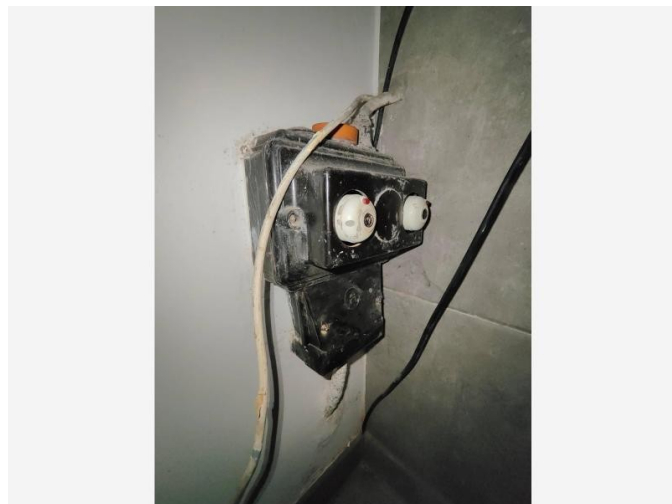
Het asbestmateriaal valt onder de mijlpaal van 2040.

Zorgvuldig beheren

Eindbeoordeling materiaalrisico	Laag materiaalrisico en/of verlaagde kans op vezelvrijgave
---------------------------------	--

Beschrijving	verdeeldoos in bakeliet (badkamer)
Omgeving	Binnen
Primaire drager	Communicatie en elektrische infrastructuur en uitrusting
Asbestmateriaal	Plaat, paneel, tablet - Type Bakeliet
Bindmiddel van asbestmateriaal	Kunststof of -hars
Gebondenheid op basis van bindmiddel	Hecht
Hoeveelheid (oppervlakte - dikte - aantal)	• 1,00 m ² - 1,00 cm - 1 stuk
Totaal volume	0,01 m ³
Eenvoudig bereikbaar	Ja
Bevestigingswijze	• Geschroefd
Identificatiemethode	Vaststelling zonder monsternamen
Destructieve handeling voor identificatie	Nee

- Zorg voor een veilig beheer. Vermijd het beschadigen van het asbestmateriaal. Controleer de toestand jaarlijks op wijzigingen.

- Eenvoudige handelingen: mag via doe-het-zelf of door werknemer(s) met opleidingsattest eenvoudige handelingen
verwijdering door erkend aannemer (elektricien) of nutsmaatschappij bij verzegeling

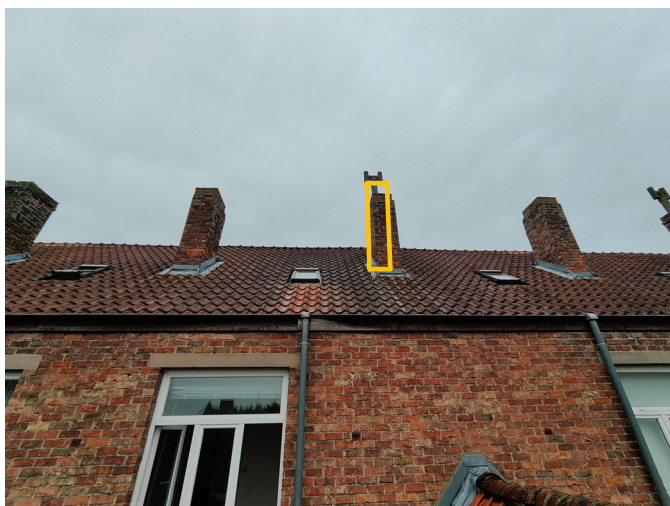
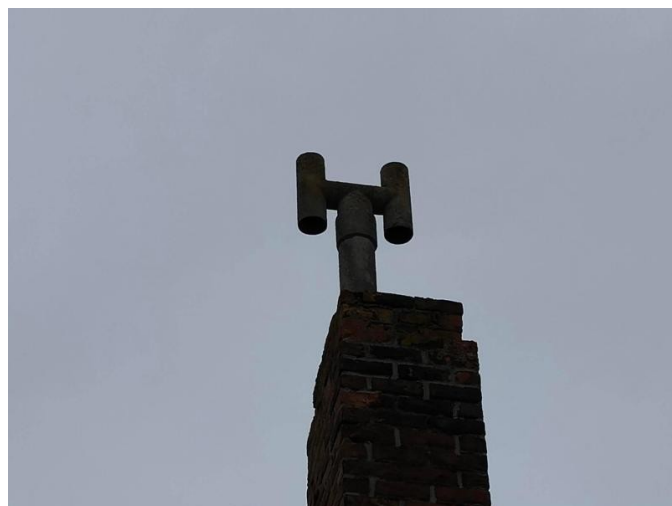
Het asbestmateriaal valt onder de mijlpaal van 2040.

Zorgvuldig beheren

Eindbeoordeling materiaalrisico	Laag materiaalrisico en/of verlaagde kans op vezelvrijgave
---------------------------------	--

Beschrijving	koker in asbestcement (buiten dienst)
Omgeving	Buiten
Primaire drager	Ruimteverwarming
Asbestmateriaal	Buis, koker, leiding, pijp, doorvoer
Bindmiddel van asbestmateriaal	Cement
Gebondenheid op basis van bindmiddel	Hecht
Hoeveelheid (lengte - omtrek - dikte - aantal)	<ul style="list-style-type: none">• 1,50 m - 31,40 cm - 5,00 cm - 1 stuk
Totaal volume	0,024 m ³
Eenvoudig bereikbaar	Nee <ul style="list-style-type: none">• Het asbestmateriaal is bedekt (uitgezonderd laag verf, coating, behang, kunststof, textiel) en het wegnemen van het bedekkende materiaal kan niet zonder het bedekkende materiaal te beschadigen.
Bevestigingswijze	<ul style="list-style-type: none">• Verlijmd, ingegoten, versmeerd
Identificatiemethode	Vaststelling zonder monsternamen
Destructieve handeling voor identificatie	Nee
Opmerking	Inschatting hoeveelheid. De koker stopt reeds op niveau 2.

- Zorg voor een veilig beheer. Vermijd het beschadigen van het asbestmateriaal. Controleer de toestand jaarlijks op wijzigingen.

- Eenvoudige handelingen: mag via doe-het-zelf of door werknemer(s) met opleidingsattest eenvoudige handelingen
verwijdering door erkend aannemer

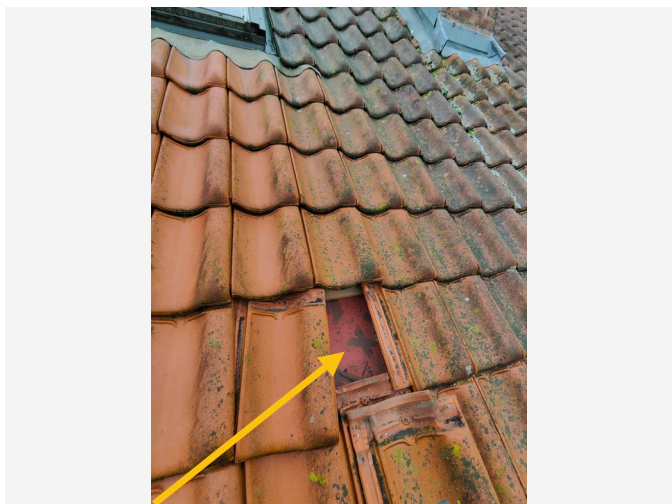
Onderdak in (rode) fleece, bijgevolg niet-asbestverdacht.

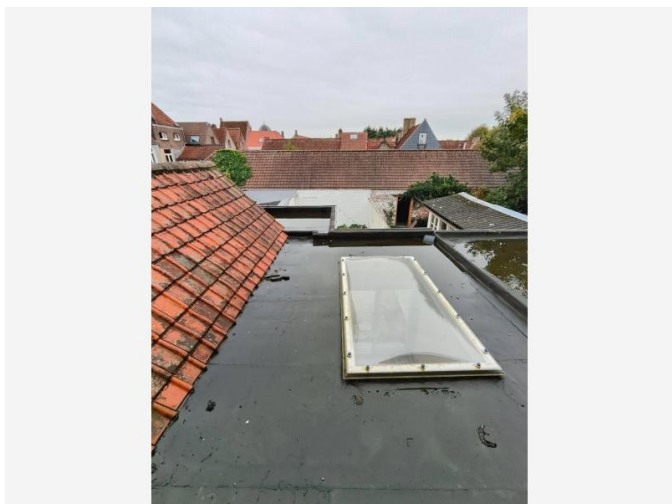
Toplaag is niet-asbestverdacht. Onzeker of daaronder oudere roofingslagen aanwezig zouden zijn.

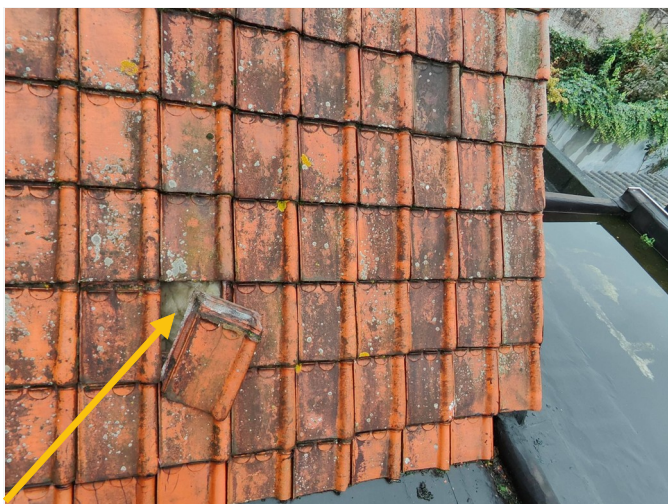
Geen onderdak aanwezig.

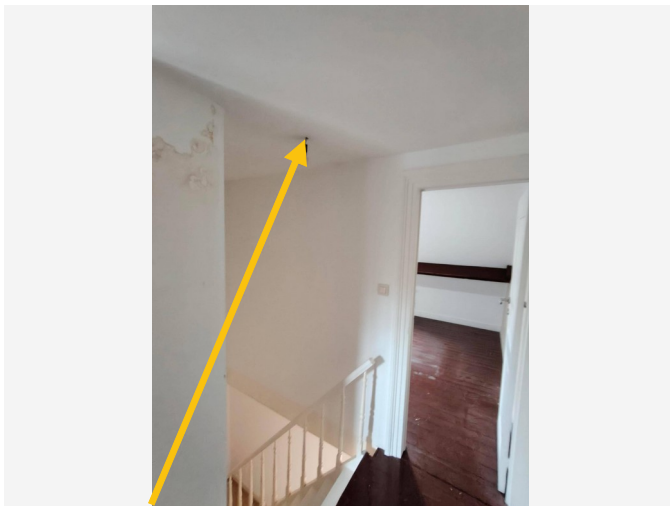
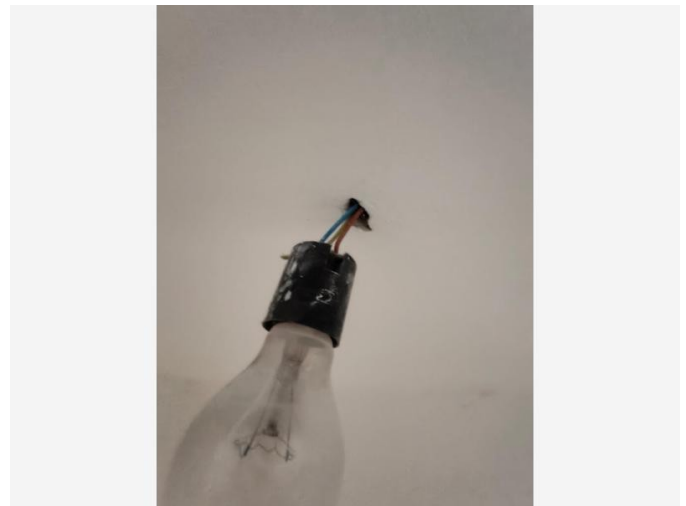
Geen asbest

#	Type	Referentie	Resultaat
10.1	Mengmonster	880-S02	Geen asbest
