Asbestinventarisatetest

Vestingstraat 66, 8310 Brugge

Attestnummer : 20250929-000389.000

Uitgegeven op : 29.09.2025

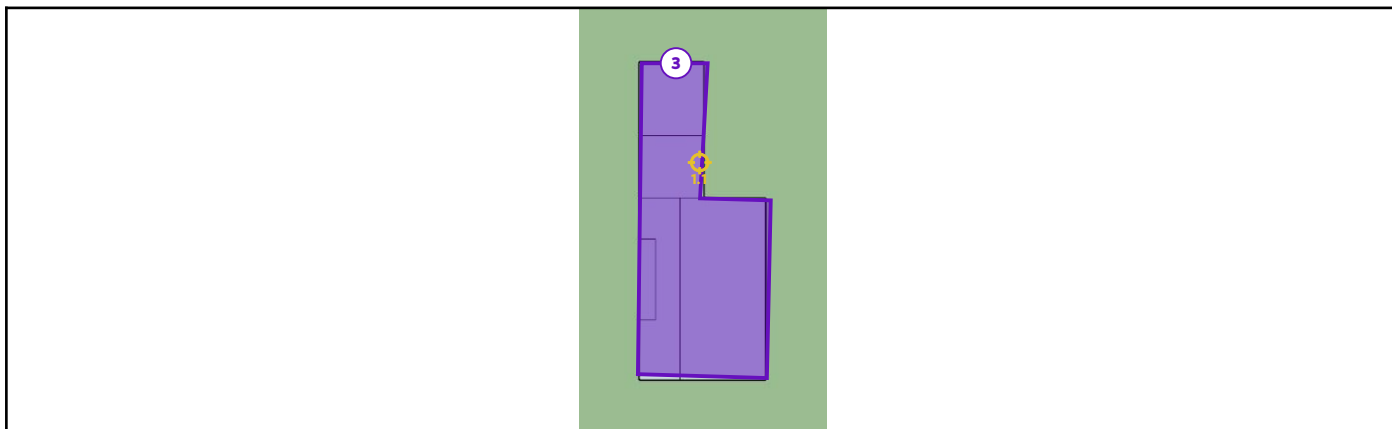
Plan 1.1: Plan GLV

Beschrijving	Type	Actie
1. Onderdak	Asbestmateriaal	Zorgvuldig beheren
1.1 Code: M02	Puntmonster	-
3. Plafonds uit niet asbestverdacht materiaal	Advies	-

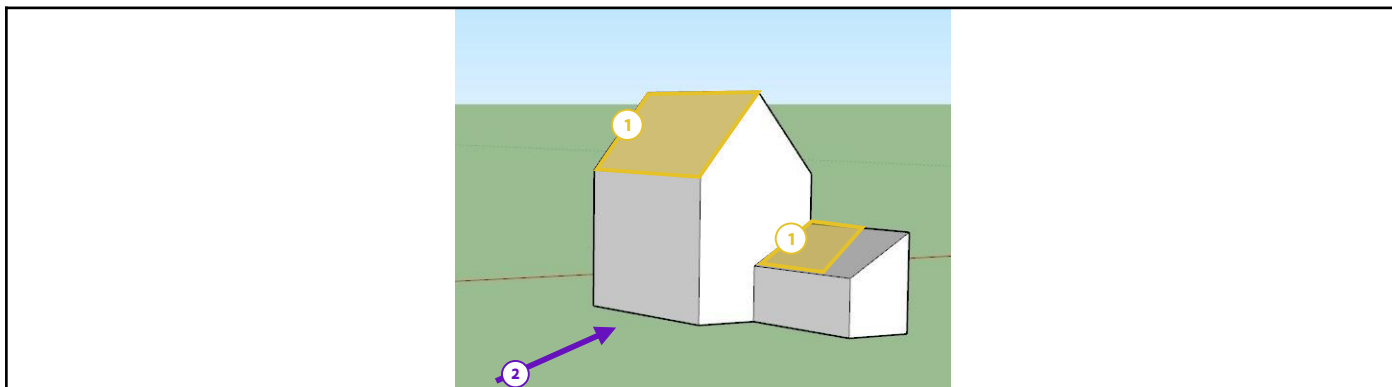
Plan 1.4: Plan dak

Beschrijving	Type	Actie
1. Onderdak	Asbestmateriaal	Zorgvuldig beheren
2. Beperkingen van de inventarisatie en vrijwaring van de ADI	Beperking	-

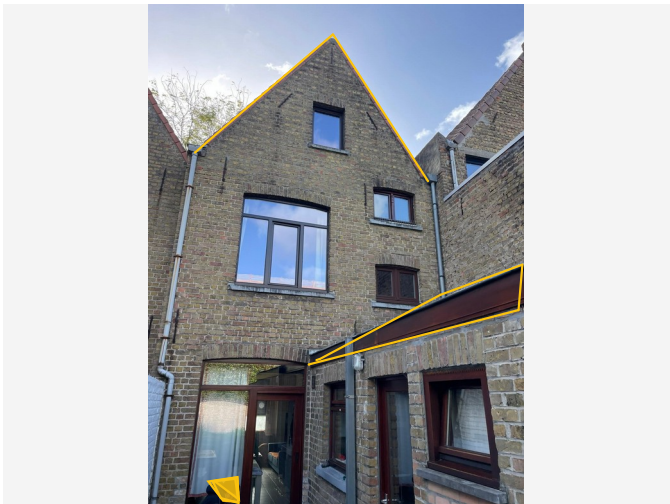
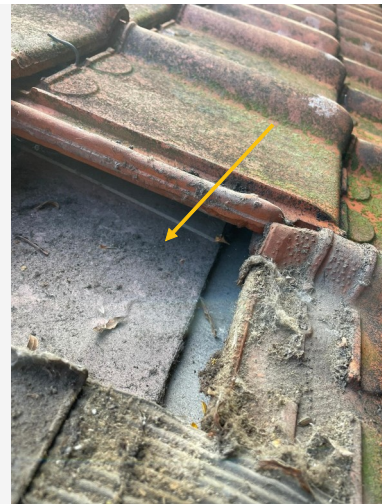
Eindbeoordeling materiaalrisico	Zeer laag materiaalrisico en/of zeer lage kans op vezelvrijgave
---------------------------------	---

Gebondenheid	Categorie 1: hechtgebonden in oorsprong
Asbestsoort (vezeltype)	Alleen chrysotiel
Asbestconcentratie	Laag (< 50%)
Afschermingsgraad van het gehele materiaal	Stootvaste afscherming of omkasting
Toestand van het materiaal	Licht beschadigd, licht verweerd. Intact calciumsilicaatmateriaal of categorie III 'gebondenheid'

#	Type	Referentie	Resultaat
1.1	Puntmonster	M02	Chrysotiel

Beschrijving	Onderdak
Omgeving	Binnen
Primaire drager	Schuin dak
Asbestmateriaal	Plaat, paneel, tablet - Type Menuiserie
Bindmiddel van asbestmateriaal	Cement
Gebondenheid op basis van bindmiddel	Hecht
Hoeveelheid (oppervlakte - dikte - aantal)	• 130,00 m ² - 1,00 cm - 1 stuk
Totaal volume	1,30 m ³
Eenvoudig bereikbaar	Ja
Bevestigingswijze	• Geklemd
Identificatiemethode	Vaststelling met monsternamen
Destructieve handeling voor identificatie	Nee
Opmerking	Hoeveelheid mag niet gebruikt worden bij opmaak meetstaten.

- Zorg voor een veilig beheer. Vermijd het beschadigen van het asbestmateriaal. Controleer de toestand jaarlijks op wijzigingen.

- Eenvoudige handelingen: mag via doe-het-zelf of door werknemer(s) met opleidingsattest eenvoudige handelingen
Doe-het-zelf verwijderingsmethode :
Draag wegwerperoverall type 5/6, handschoenen en P3-stofmasker.
Maak de toepassing licht vochtig om stofvorming te vermijden.
Til de toepassing in zijn geheel op, zonder breken of zagen.
Verpak onmiddellijk in dubbele plastic zak of folie (min. 100 µm), goed afsluiten met tape.
Verwijder beschermkledij en verpak dit mee als asbestafval.

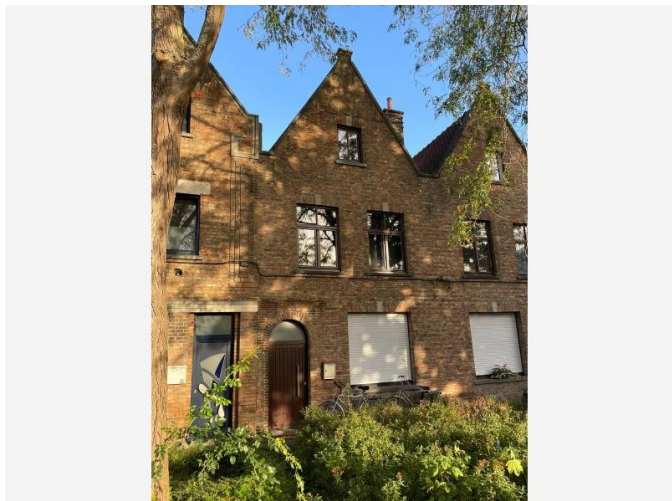
Tijdelijke beperking

Reden: Er is geen volledige risicobeoordeling mogelijk

Indien er plannen zijn voor renovatie, uitbreking of sloop, wordt sterk aangeraden een aanvullend destructief onderzoek te laten uitvoeren door een erkend deskundige. Dit onderzoek kan verborgen asbesttoepassingen identificeren die niet opgenomen zijn in dit niet-destructieve attest.

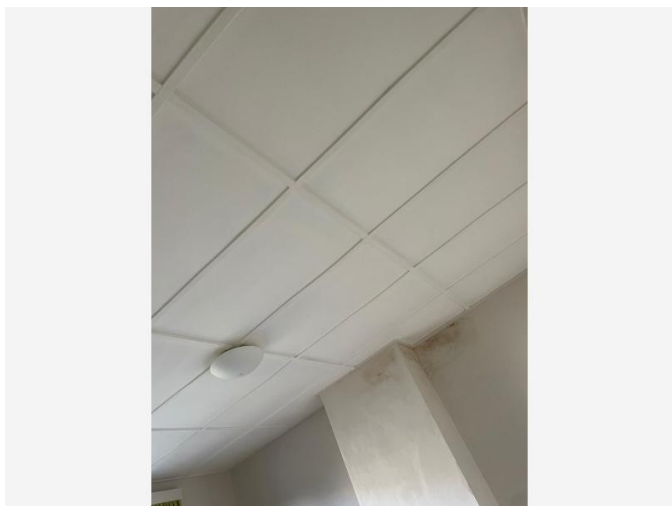
De plafonds zijn gemaakt van niet-asbestverdachte materialen (bijvoorbeeld laminaat, gyproc, ...), deze toepassingen zijn niet asbestverdacht. We hebben echter niet kunnen vaststellen of er mogelijk asbestverdachte of asbesthoudende materialen achter deze toepassingen aanwezig zijn. Bij renovatie of sloop is het aangeraden om een destructief onderzoek te laten uitvoeren van deze toepassingen.

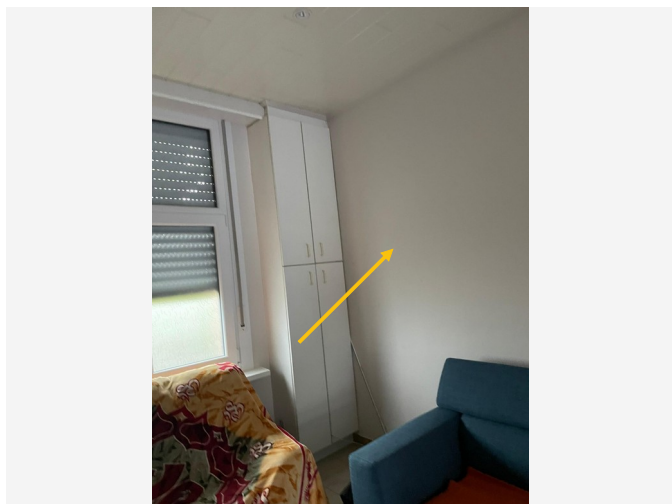
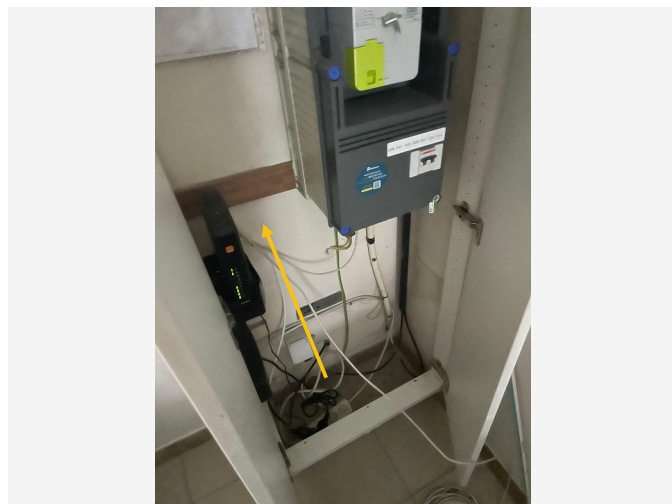
Fiche 4: Pleisterwerk muren

Geen asbest

#	Type	Referentie	Resultaat
4.1	Mengmonster	M01	Geen asbest
