# Asbestinventarisatetest

Hertogenstraat 71, 8200 Brugge

Attestnummer : 20260310-000172.000

Uitgegeven op : 10.03.2026

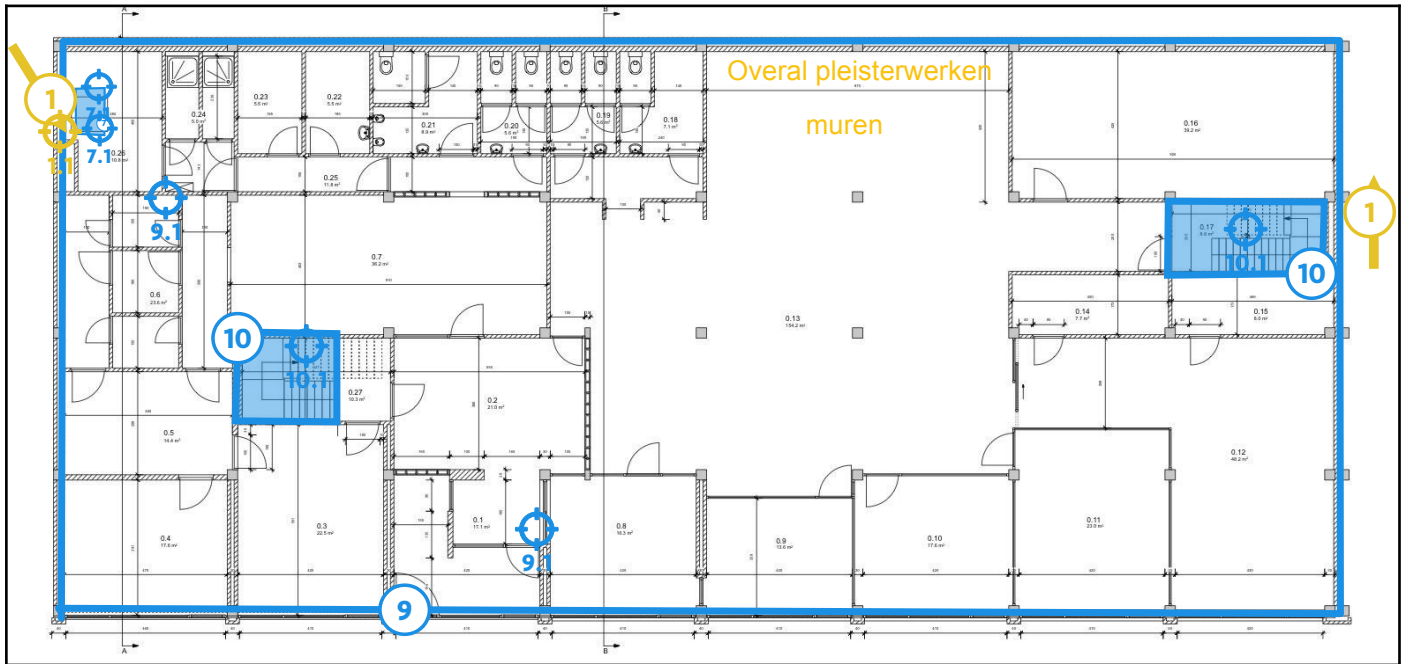
# Plan 1.1: Gelijkvloers

Beschrijving	Type	Actie
1. Roetluik schouw	Asbestmateriaal	Zorgvuldig beheren
1.1 Code: ROSC	Puntmonster	-
7. Cementvloer onder verwarmingsketel	Geen asbest	-
7.1 Code: CEME	Mengmonster	-
9. Pleisterwerk muren (smeerlaag)	Geen asbest	-
9.1 Code: PLMU	Mengmonster	-
10. Pleisterwerk plafonds (smeerlaag)	Geen asbest	-
10.1 Code: PLPL	Mengmonster	-

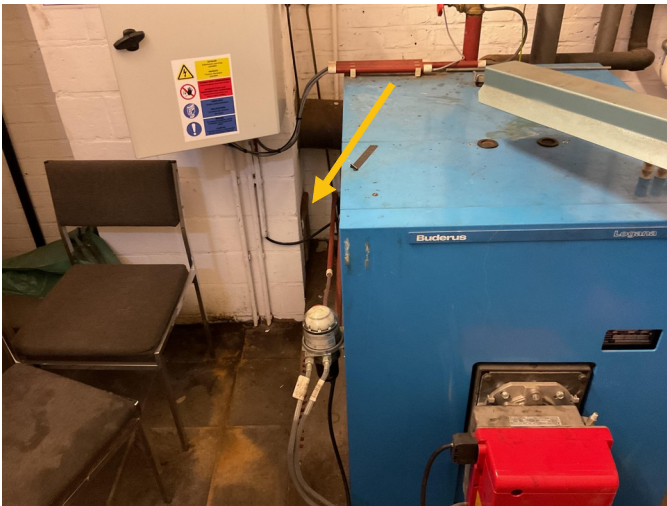
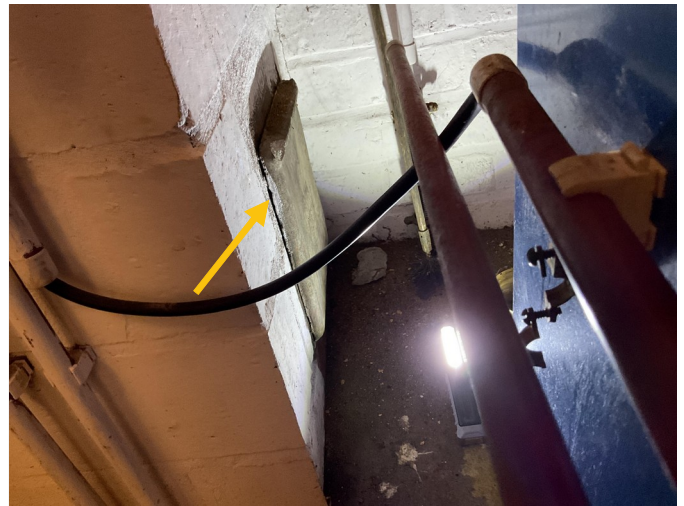
Eindbeoordeling materiaalrisico	Zeer laag materiaalrisico en/of zeer lage kans op vezelvrijgave
---------------------------------	---

Gebondenheid	Categorie 1: hechtgebonden in oorsprong
Asbestsoort (vezeltype)	Alleen chrysotiel
Asbestconcentratie	Laag (< 50%)
Afschermingsgraad van het gehele materiaal	Geheel of deels (ook) vrij aan de binnenlucht
Toestand van het materiaal	Onbeschadigd, niet verweerd

#	Type	Referentie	Resultaat
1.1	Puntmonster	ROSC	Chrysotiel

Beschrijving	Roetluik schouw
Omgeving	Binnen
Primaire drager	HVAC infrastructuur en uitrusting
Asbestmateriaal	Brandwerende afsluiting (prefab geheel) - Luik
Bindmiddel van asbestmateriaal	Cement
Gebondenheid op basis van bindmiddel	Hecht
Hoeveelheid (gewicht - aantal)	<ul style="list-style-type: none"><li>• 1,00 kg - 1 stuk</li></ul>
Totaal gewicht	1,00 kg
Eenvoudig bereikbaar	Ja
Bevestigingswijze	<ul style="list-style-type: none"><li>• Los (al dan niet bedekt)</li><li>• Geklemd</li></ul>
Identificatiemethode	Een monstername door de asbestdeskundige met laboanalyse door een asbestlabo.
Destructieve handeling voor identificatie	Nee
Opmerking	Schatting van de hoeveelheid.

Het asbestmateriaal valt onder de mijlpaal van 2040.

Zorgvuldig beheren

- Zorg voor een veilig beheer. Vermijd het beschadigen van het asbestmateriaal. Controleer de toestand jaarlijks op wijzigingen.
- Voer binnenluchtmetingen uit om actuele blootstellingsrisico's in de binnenlucht te monitoren.
- Voer bijkomende staalname(s) uit.

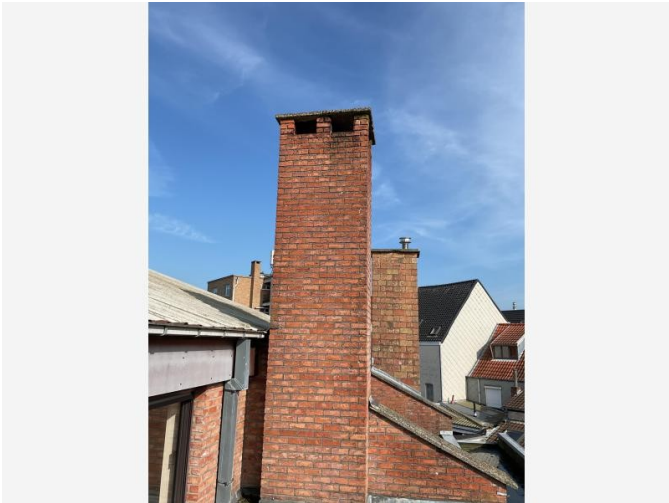
**Reden:** Het te onderzoeken materiaal situeert zich hoger dan 3,50 m te rekenen vanaf een veilige ondergrond

**Uitleg van de asbestdeskundige:** De binnenzijde van de schouw kon niet geïnspecteerd worden wegens de aanzienlijke hoogte (+3,5 meter) en het ontbreken van veilige toegangsmogelijkheden. Controle op eventuele asbesthoudende rookkanalen en of binnenbekledingen was hierdoor niet mogelijk. Bij toekomstige werken aan de schouw(en) wordt een gericht aanvullend onderzoek met veilige toegang aanbevolen.

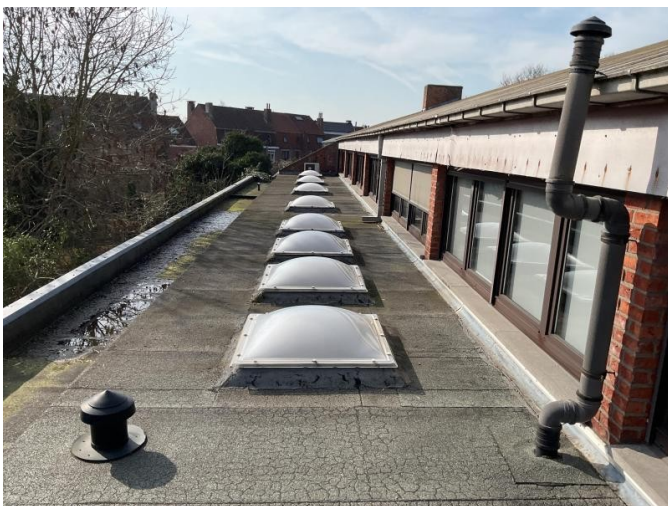
**Reden:** Gevraagd door Ovam om deze fiche te gebruiken.

**Uitleg van de asbestdeskundige:** Deze verplicht te beschrijven ruimte of materiaal is niet waarneembaar waardoor er op dit ogenblik in de databank geen adviesfiche voor kan opgesteld worden

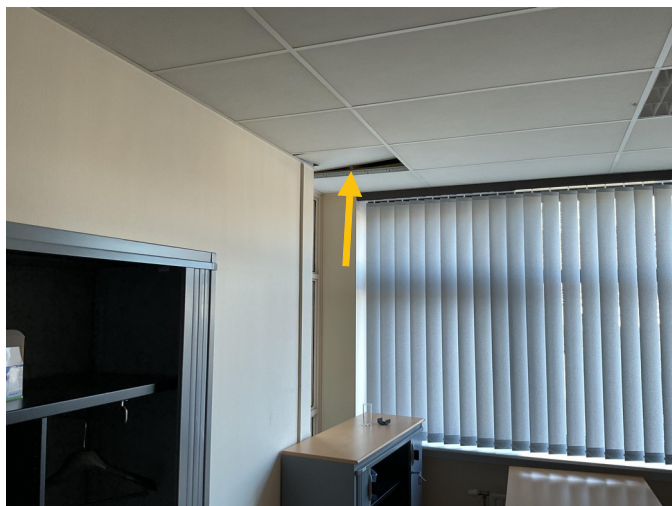
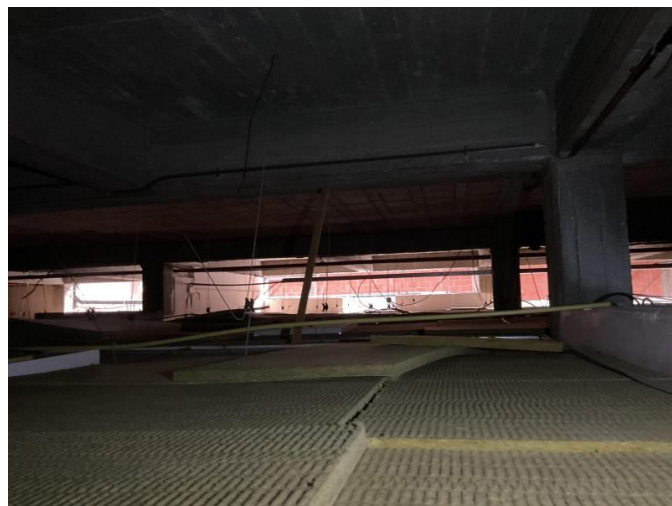
Het plafond bestaat uit minerale plafondpanelen die geplaatst zijn als binnenafwerking. Dit type panelen wordt doorgaans toegepast in systeemplafonds of als akoestische plafondafwerking en bestaat meestal uit minerale vezels (bv. minerale wol). Deze panelen zijn niet asbestverdacht. Tijdens de inspectie werd ook de ruimte boven het plafond (plenumruimte) visueel nagekeken.

Basis voor advies	De asbestdeskundige beoordeelt het materiaal als niet-asbestverdacht.
Primaire drager	Plafond

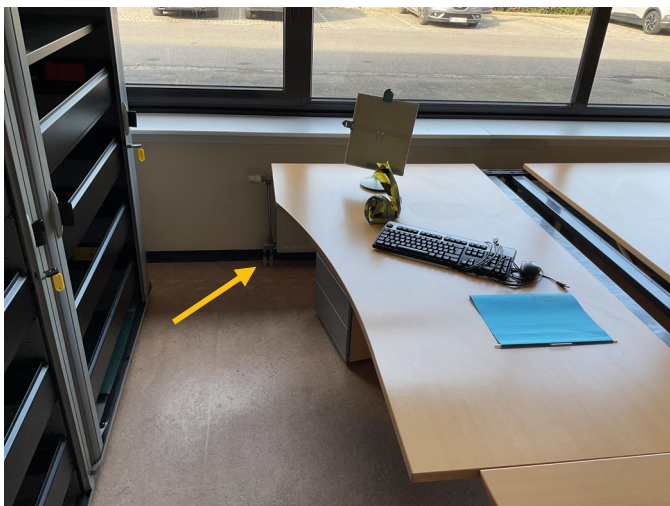
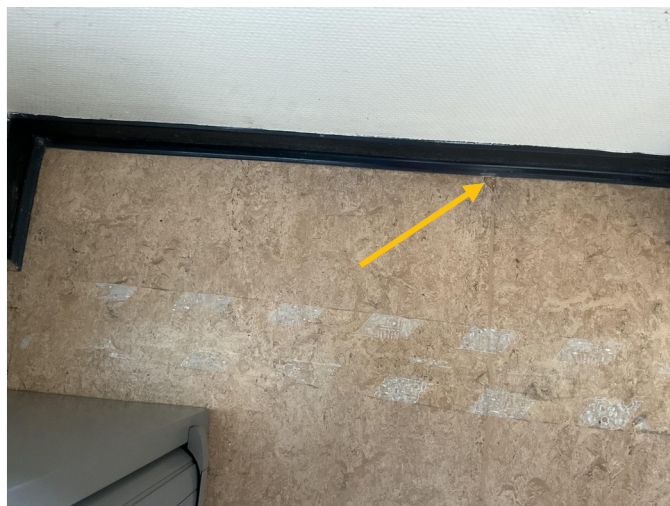
## Fiche 6: Vinylzeil/lijm

Geen asbest

#	Type	Referentie	Resultaat
6.1	Puntmonster	VIZE	Geen asbest
6.2	Puntmonster	VIZE1	Geen asbest

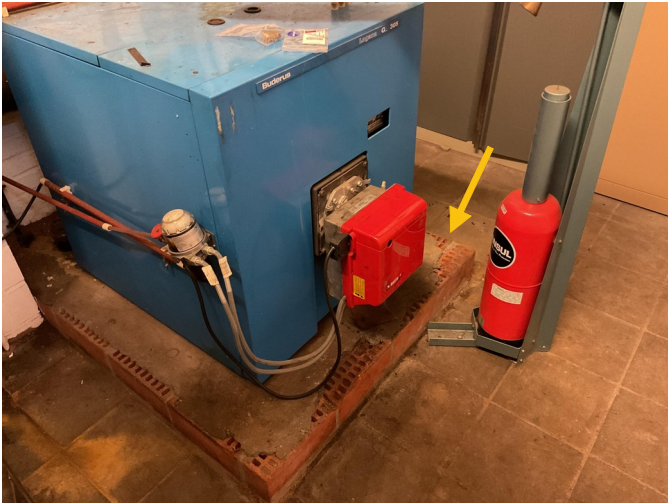
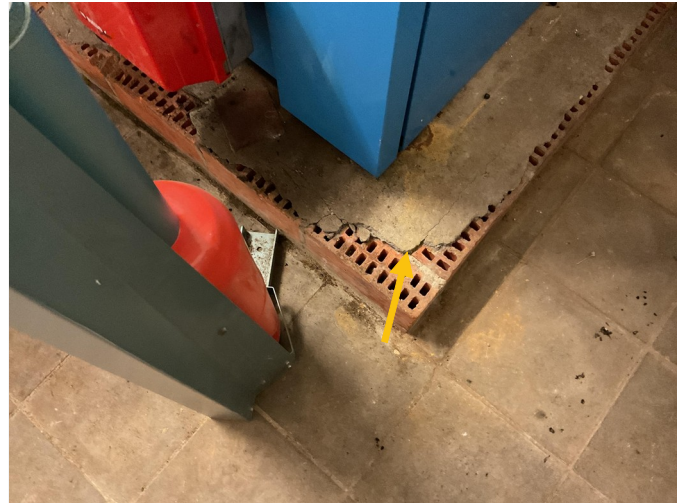
Geen asbest

#	Type	Referentie	Resultaat
7.1	Mengmonster	CEME	Geen asbest

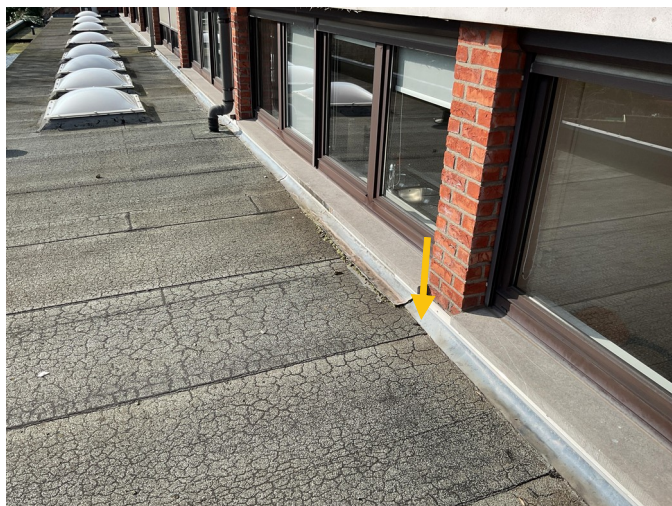
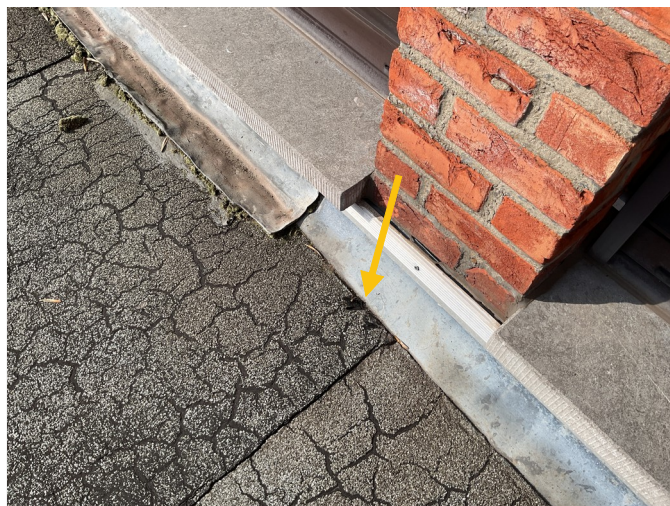
## Fiche 8: Dak roofing

Geen asbest

#	Type	Referentie	Resultaat
8.1	Puntmonster	DARO	Geen asbest

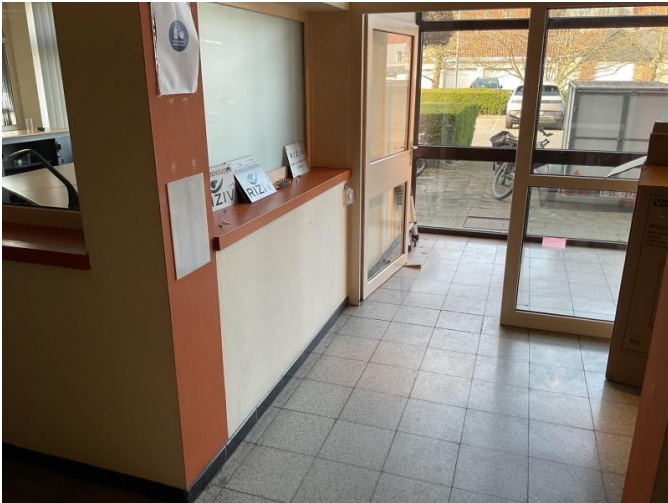
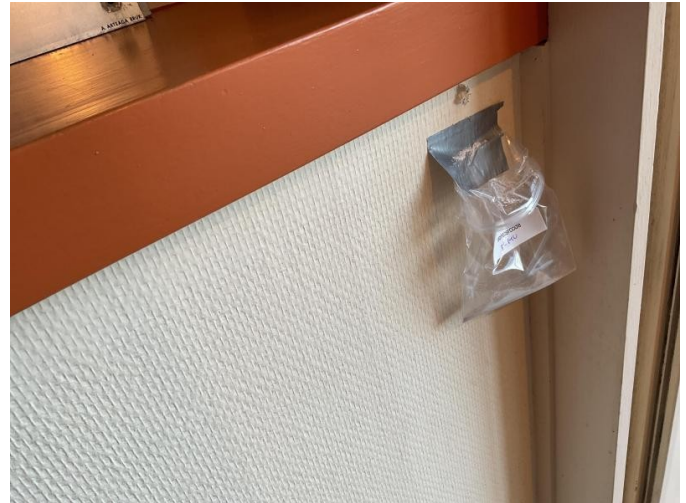
## Fiche 9: Pleisterwerk muren (smeerlaag)

Geen asbest

#	Type	Referentie	Resultaat
9.1	Mengmonster	PLMU	Geen asbest

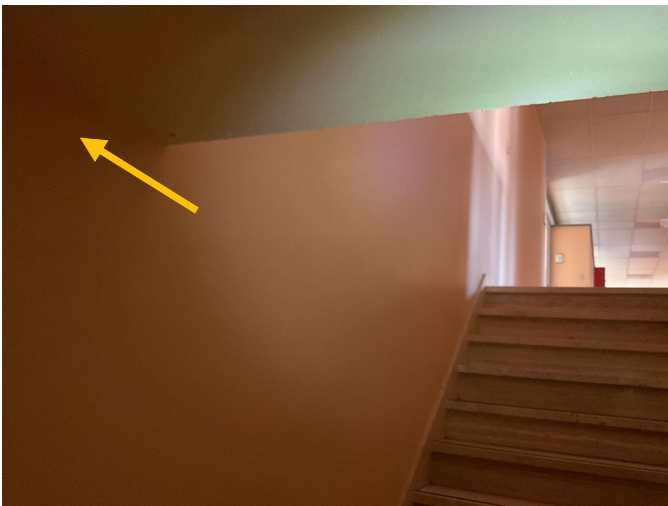
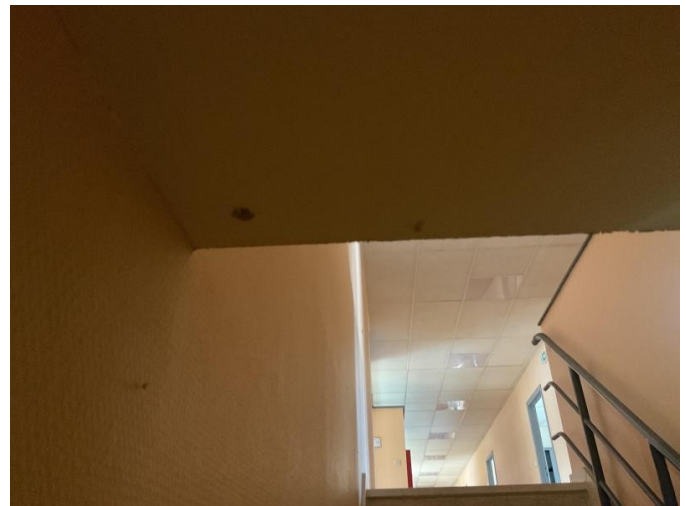
Geen asbest

#	Type	Referentie	Resultaat
10.1	Mengmonster	PLPL	Geen asbest
