Asbestinventarisatetest

Scharphoutstraat 27, 8380 Brugge

Attestnummer : 20260309-000445.000

Uitgegeven op : 09.03.2026

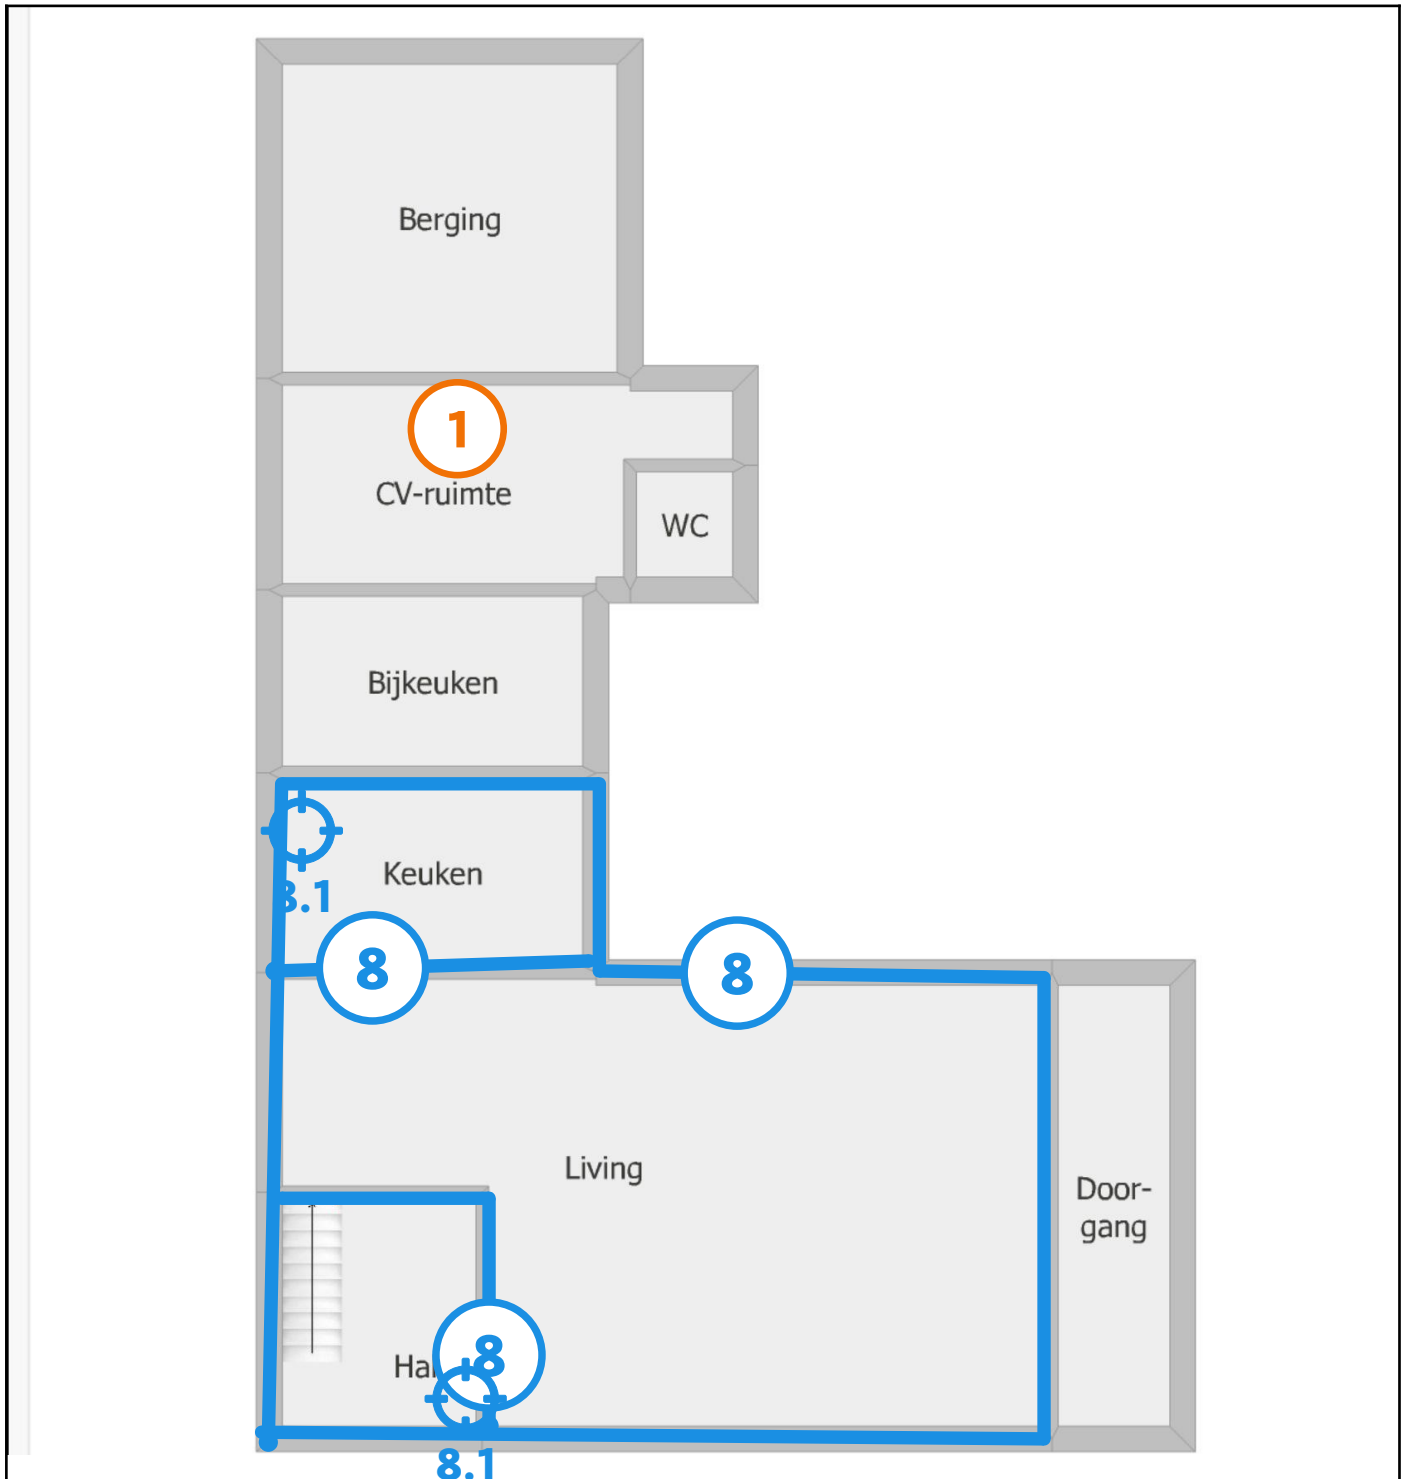
Plan 1.1: `GLV

Beschrijving	Type	Actie
1. Pakking CV-ketel	Asbestmateriaal	Verwijderen
8. Pleisterwerk wanden	Geen asbest	-

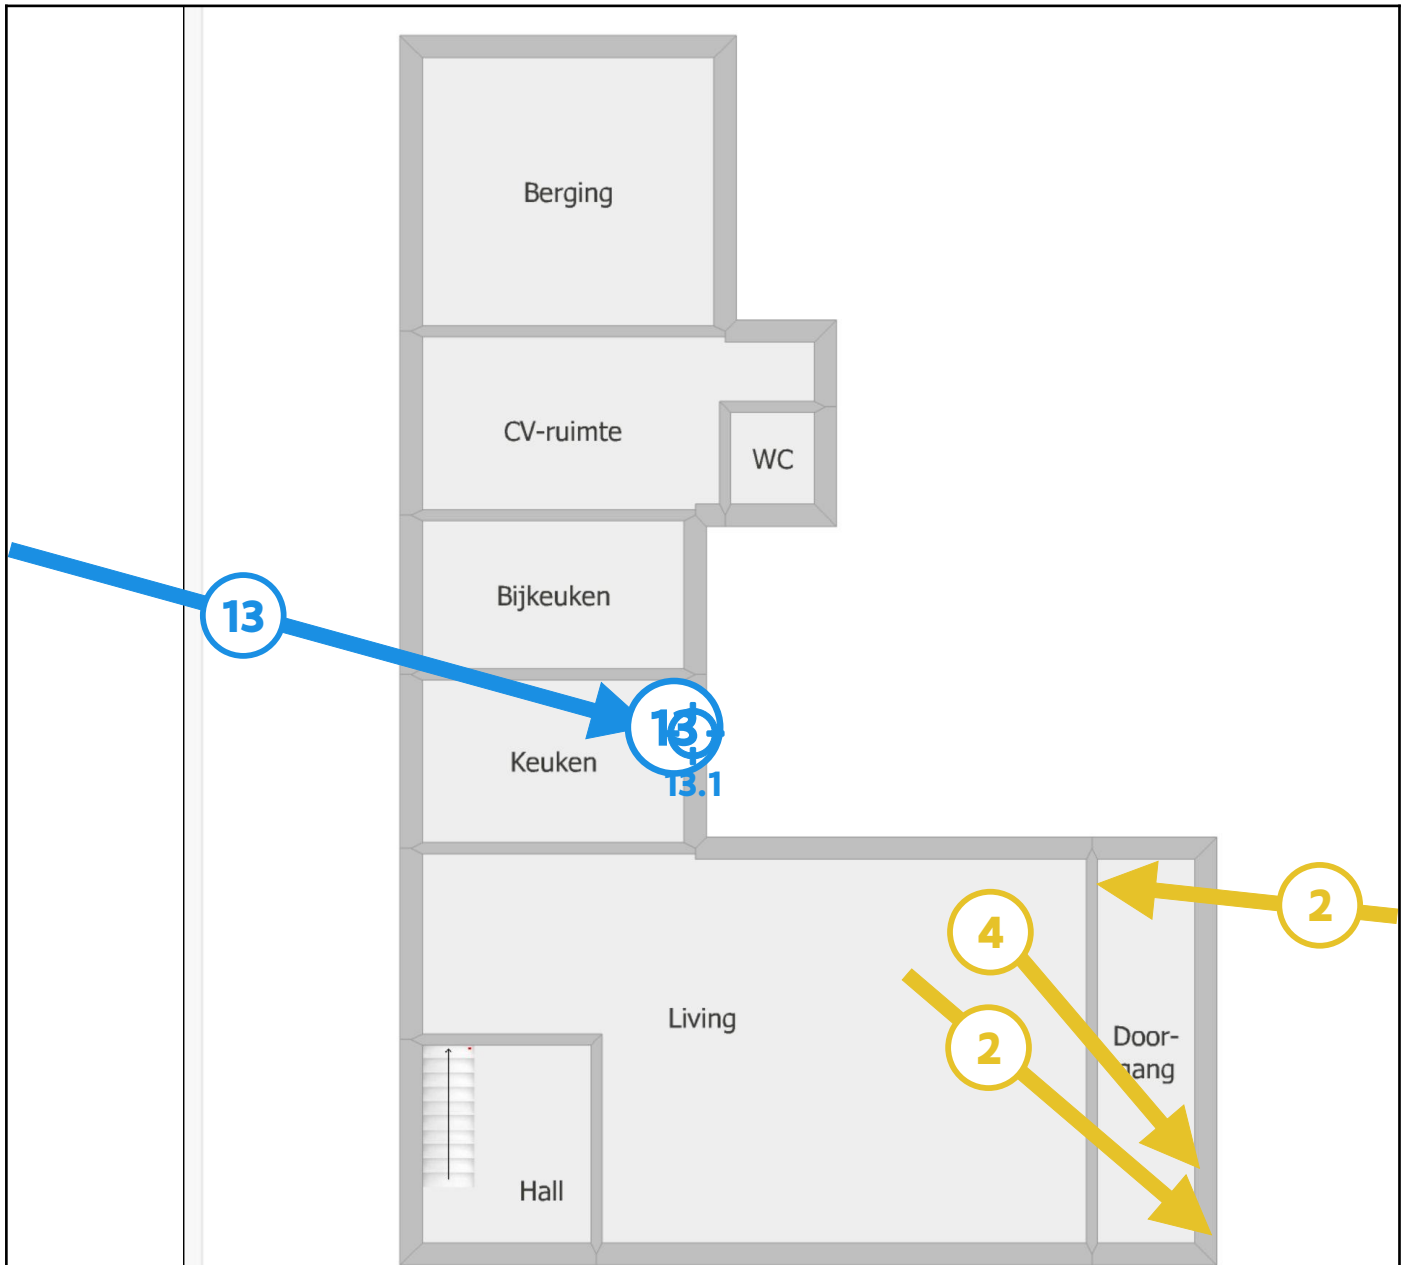
Plan 1.5: `GLV

Beschrijving	Type	Actie
2. Bakeliet schakelaars/stopcontacten	Asbestmateriaal	Zorgvuldig beheren
4. Bakeliet schakelkast	Asbestmateriaal	Zorgvuldig beheren
13. Coating spoelbak	Geen asbest	-
13.1 Code: Mm003	Puntmonster	-

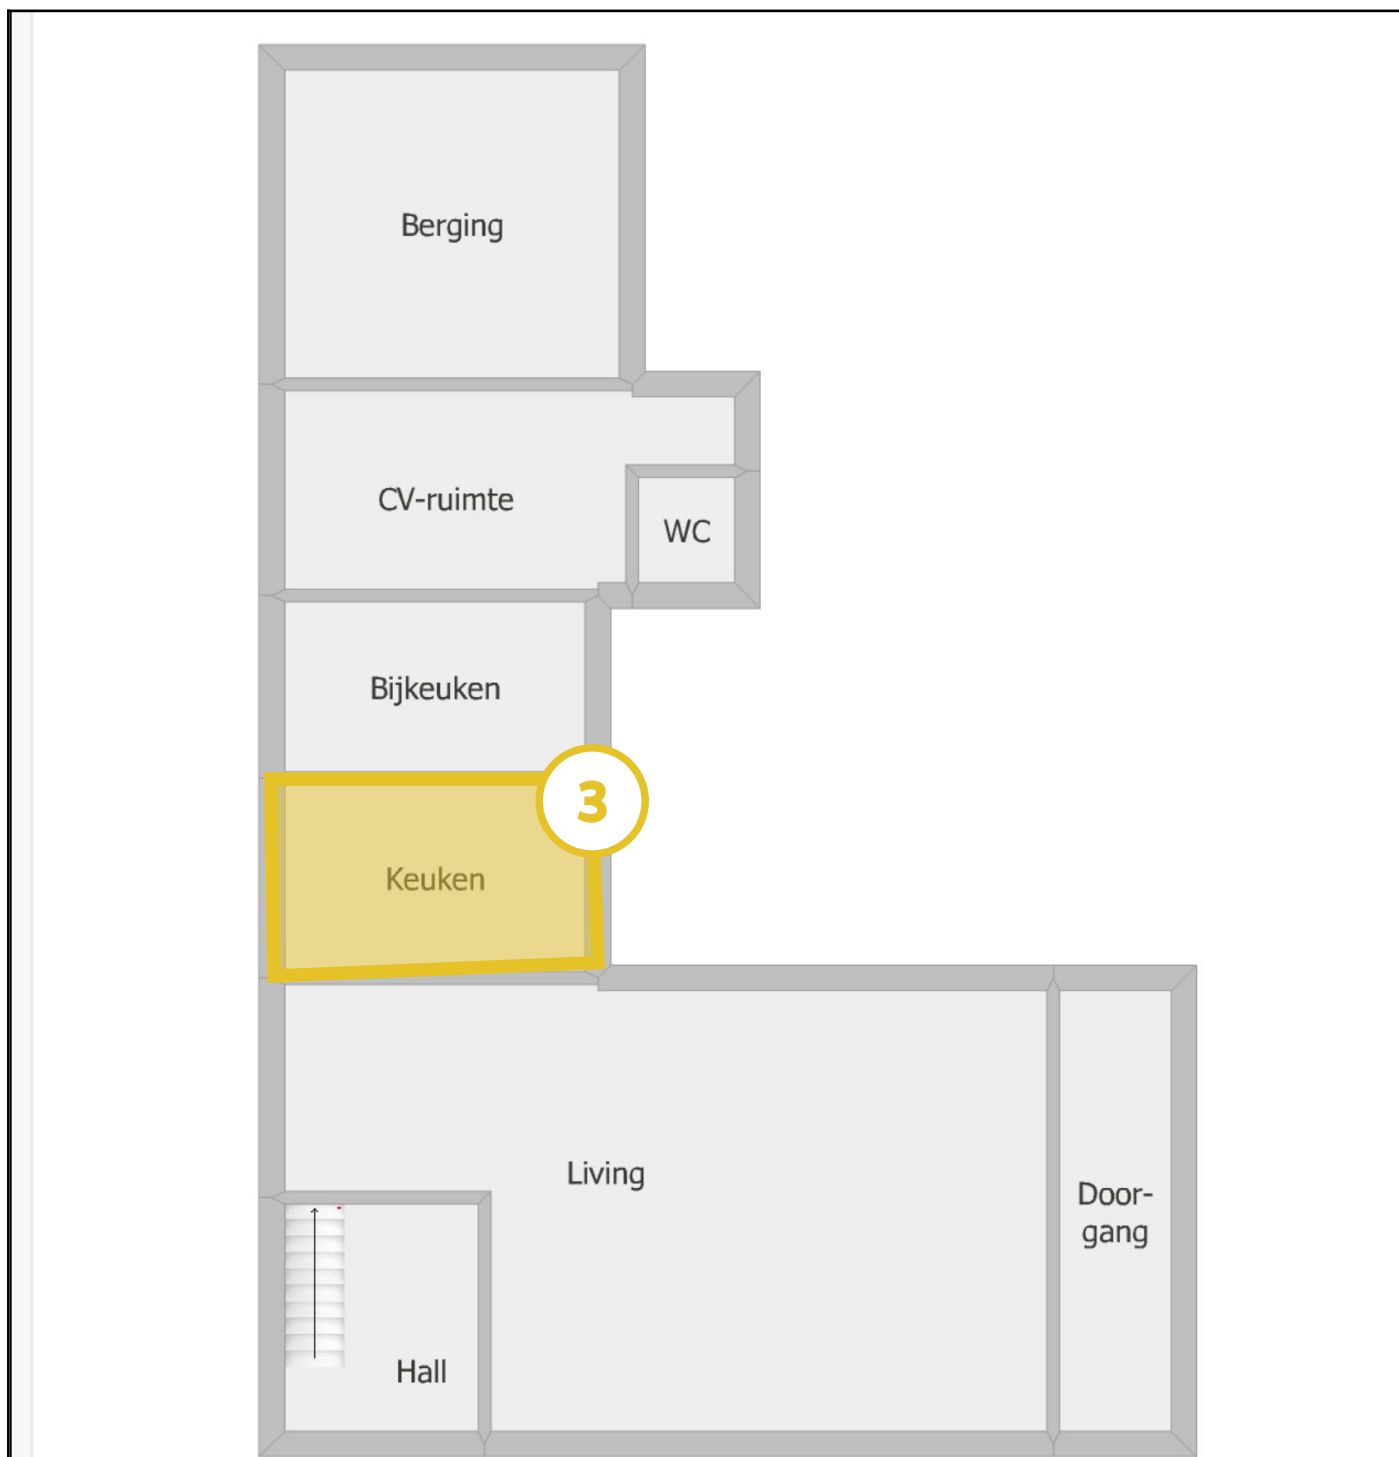
Plan 1.11: `GLV

Beschrijving	Type	Actie
3. Roofing	Asbestmateriaal	Zorgvuldig beheren

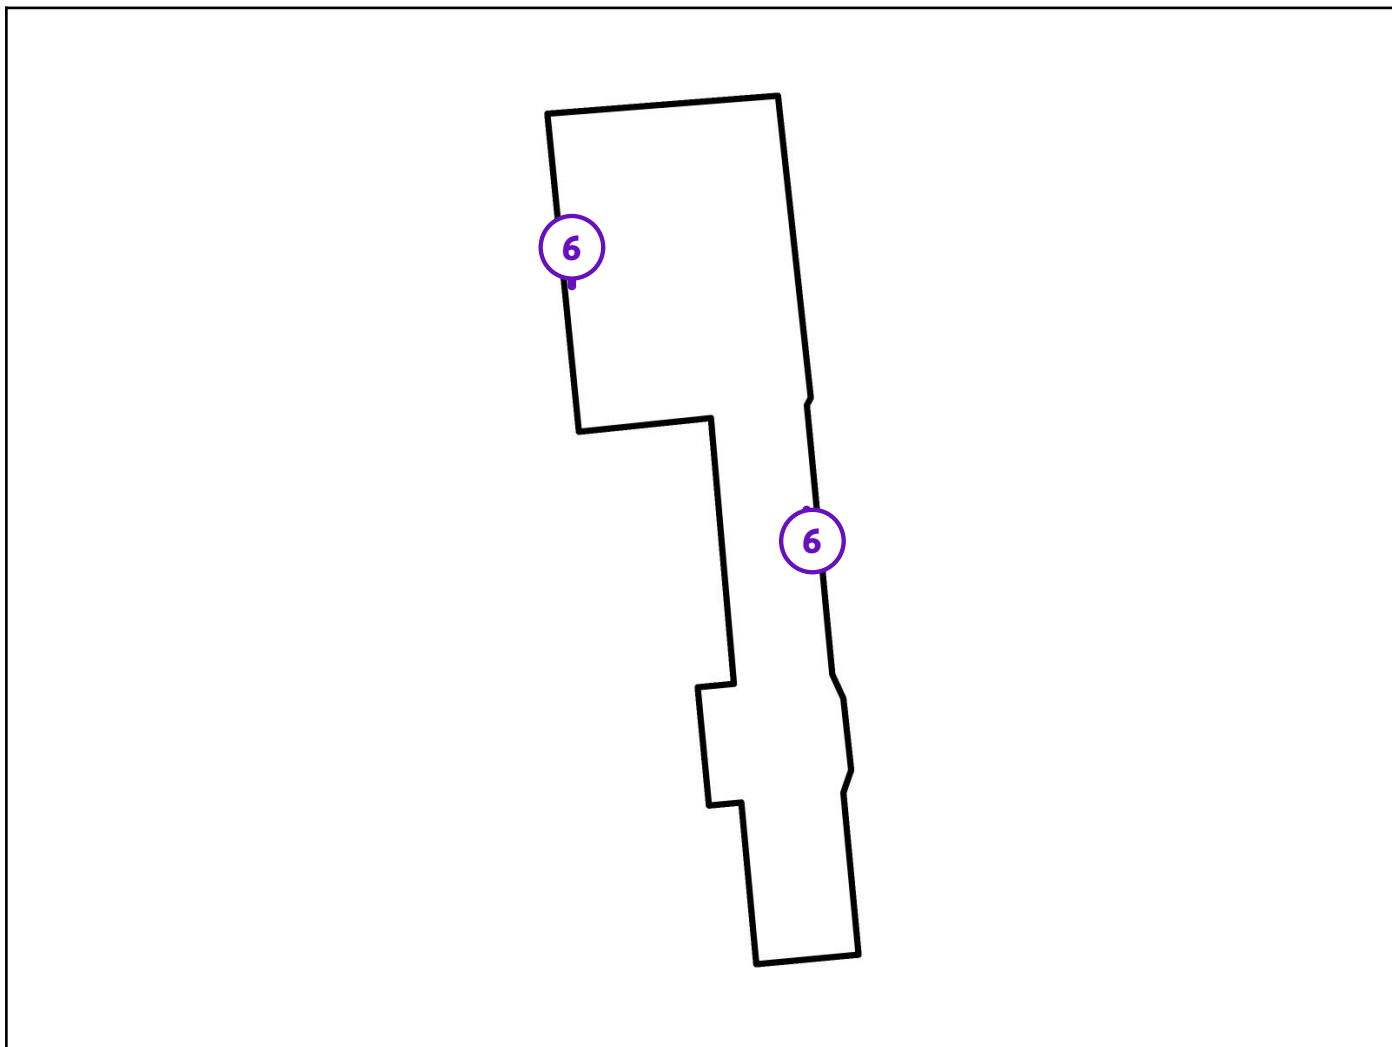
Plan 1.12: Hoofdgebouw plan

Beschrijving	Type	Actie
6. Schouw	Beperking	-

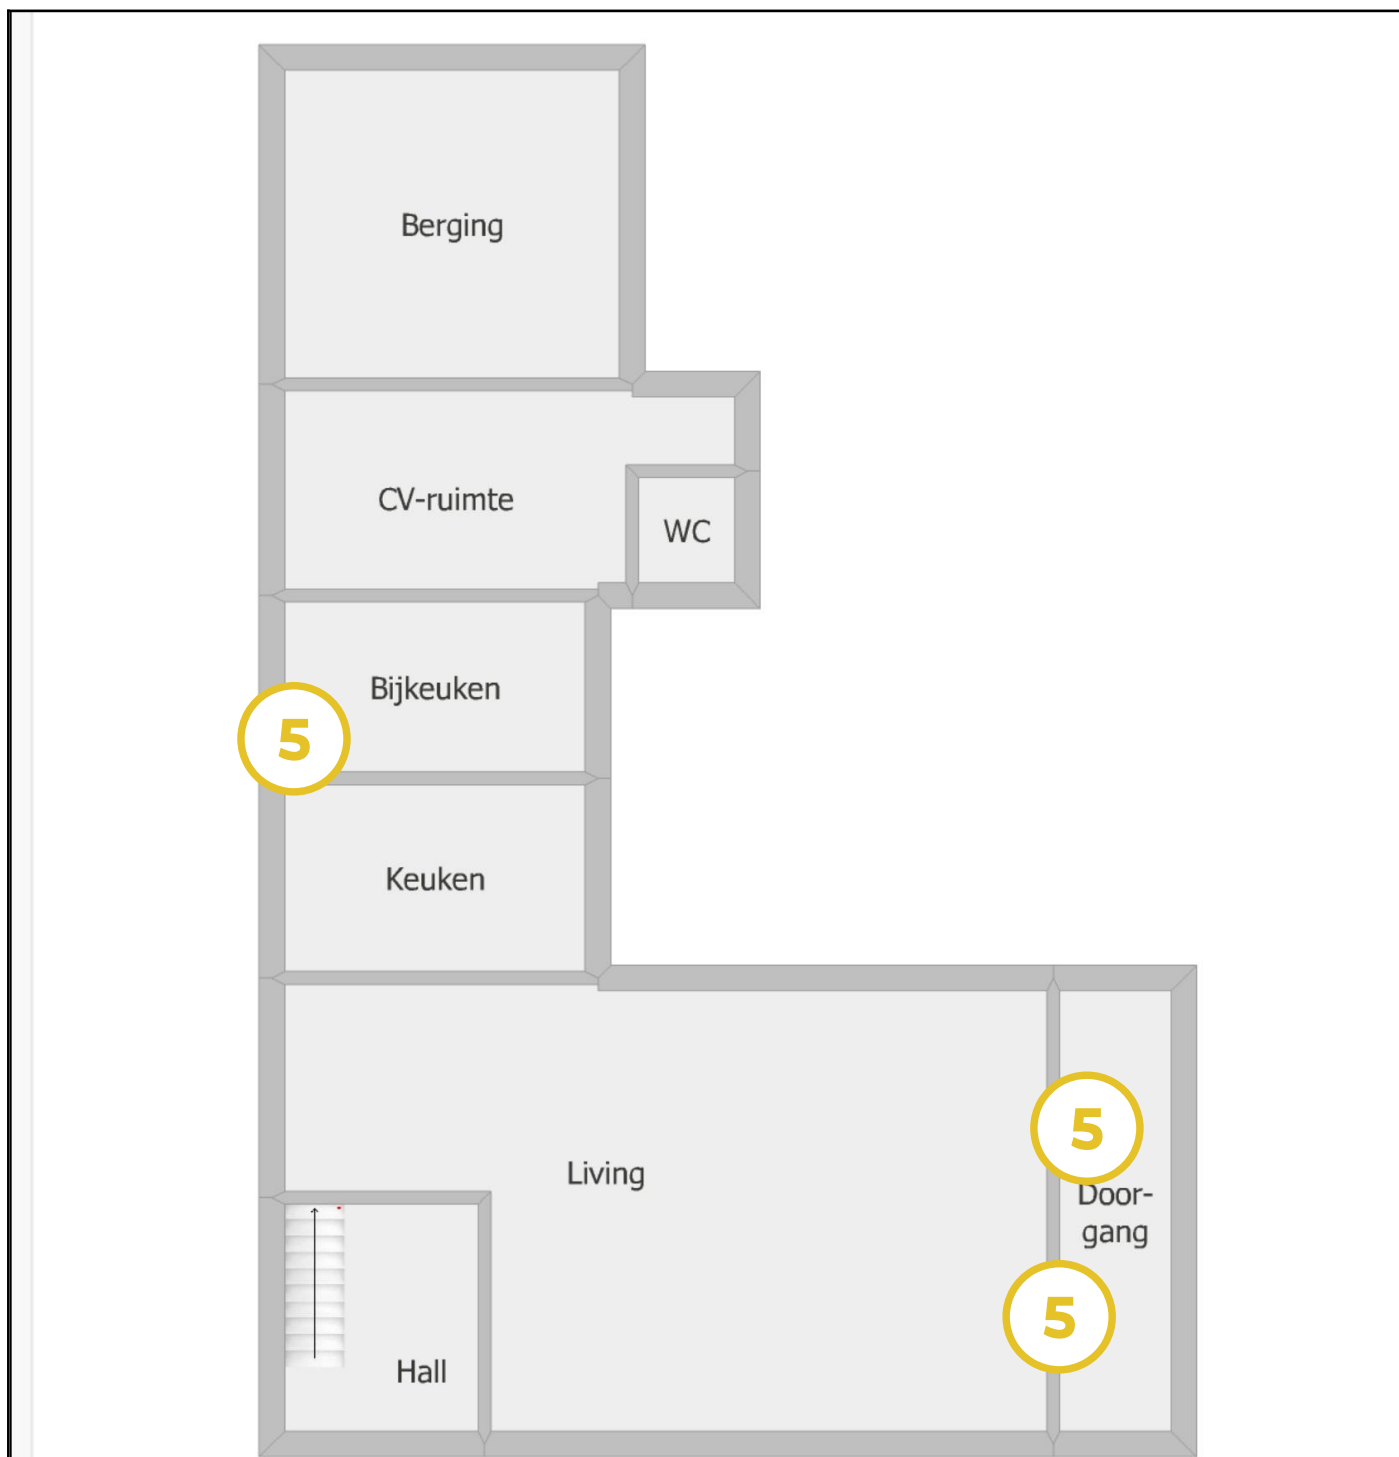
Plan 1.13: `GLV

Beschrijving	Type	Actie
5. Roetluik	Asbestmateriaal	Zorgvuldig beheren

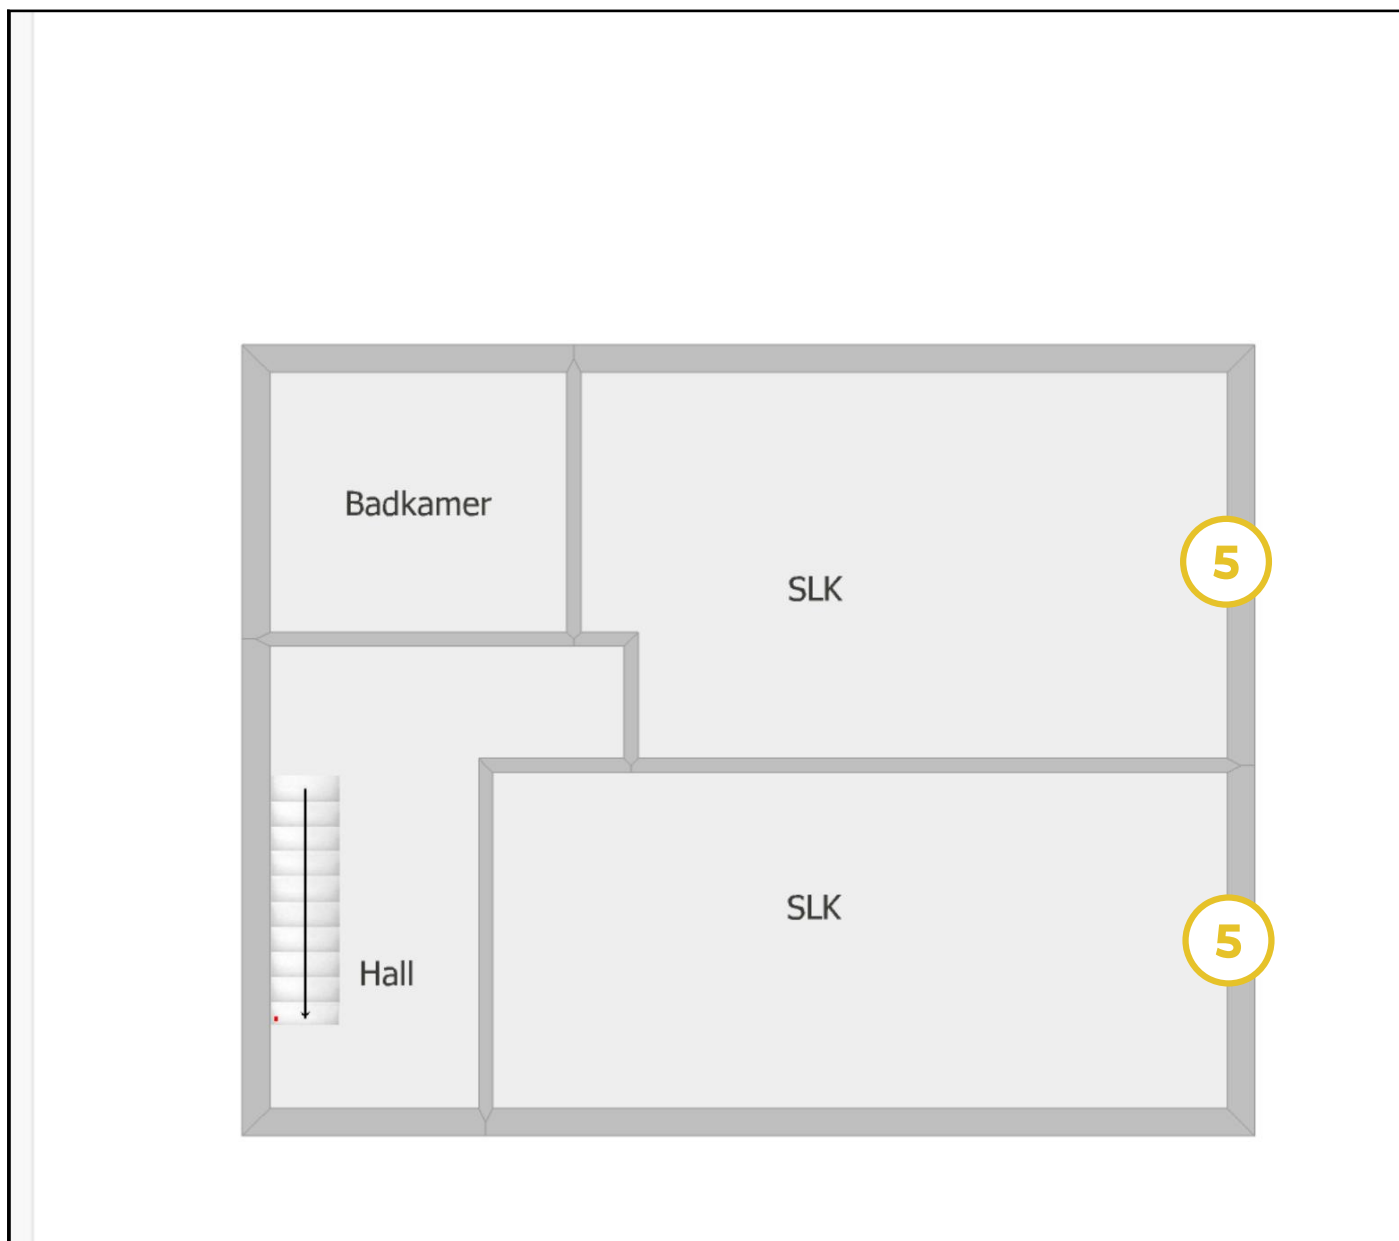
Plan 1.14: 1 ste verdiep

Beschrijving	Type	Actie
5. Roetluik	Asbestmateriaal	Zorgvuldig beheren

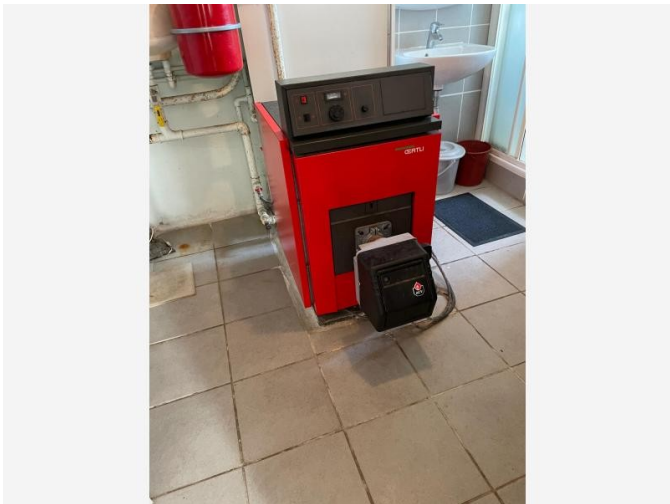
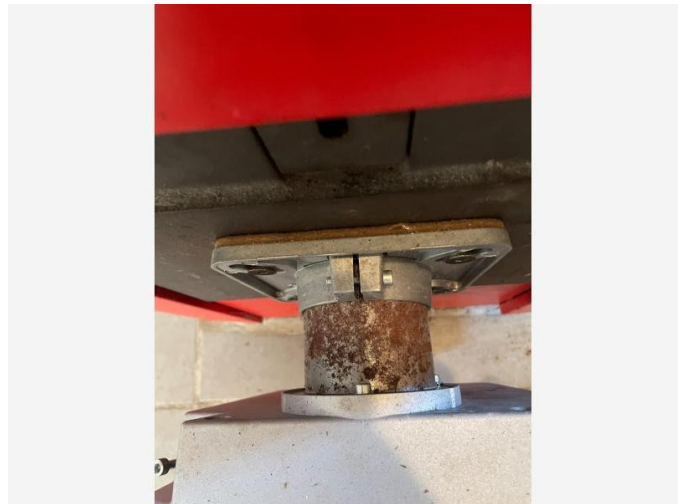
Het asbestmateriaal valt onder de mijlpaal van 2034.

Eindbeoordeling materiaalrisico	Zeer laag materiaalrisico en/of zeer lage kans op vezelvrijgave
---------------------------------	---

Gebondenheid	Categorie 2: niet-hechtgebonden met matrix
Asbestsoort (vezeltype)	Alleen chrysotiel
Asbestconcentratie	Hoog ($\geq 50\%$)
Afschermingsgraad van het gehele materiaal	Enkel randen niet afgeschermd maar geen contact met binnenluchtstromen
Toestand van het materiaal	Onbeschadigd, niet verweerd

Beschrijving	Pakking CV-ketel
Omgeving	Binnen
Primaire drager	CV-ketel
Asbestmateriaal	Pakking, dichting
Bindmiddel van asbestmateriaal	Karton - papier - viltachtig
Gebondenheid op basis van bindmiddel	Niet-hechtgebonden
Hoeveelheid (gewicht - aantal)	<ul style="list-style-type: none">• 0,10 kg - 1 stuk
Totaal gewicht	0,10 kg
Eenvoudig bereikbaar	Ja
Bevestigingswijze	<ul style="list-style-type: none">• Geklemd
Identificatiemethode	<p>De asbestdeskundige beoordeelt het materiaal als asbestverdacht en dus asbesthoudend, en dit zonder monstername.</p> <p>Motivatie: De monstername brengt andere schade aan dan schade die inherent is aan de monstername.</p>
Destructieve handeling voor identificatie	Nee
Opmerking	De hoeveelheid is een zo nauwkeurig mogelijke opmeting. Hieraan kunnen evenwel geen rechten worden ontleend.

Verwijderen

- Zorg voor een veilig beheer. Vermijd het beschadigen van het asbestmateriaal. Controleer de toestand jaarlijks op wijzigingen.
- Voer bijkomende staalname(s) uit.

- Eenvoudige handelingen: mag via doe-het-zelf of door werknemer(s) met opleidingsattest eenvoudige handelingen
Deze toepassing kan door een aannemer die over een opleidingsattest eenvoudige handelingen beschikt of door een particulier (doe-het-zelf), verwijderd worden indien er geen verhoogd risico op vrijgave van asbestvezels (max. concentratie 0,01 vezels/cm³ - CODEX Art. VI.3-54) ontstaat en de toepassing voorafgaand wordt gefixeerd/bevochtigd; de individuele elementen zonder machinale werktuigen (boormachine, slijpschijf, hogedrukreiniger,...) en zonder breken of gooien een voor een losgemaakt worden; en ten slotte dubbel en luchtdicht verpakt weggevoerd worden naar een geregistreerd asbestinzamelaar of via een erkende asbestverwijderaar. (In het recyclagepark kan je niet terecht met niet-hechtgebonden asbest)

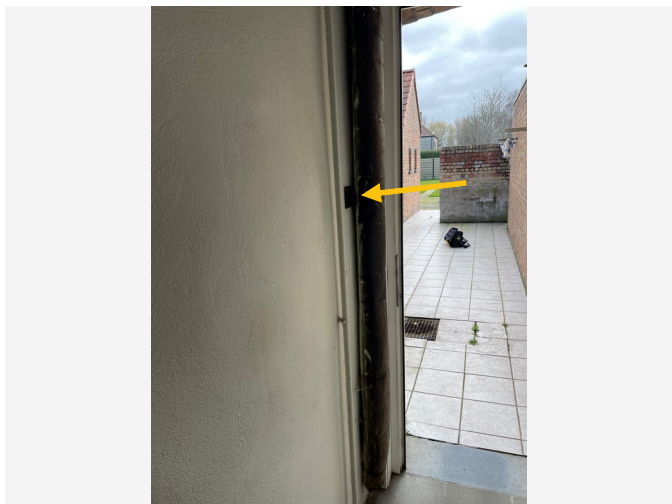
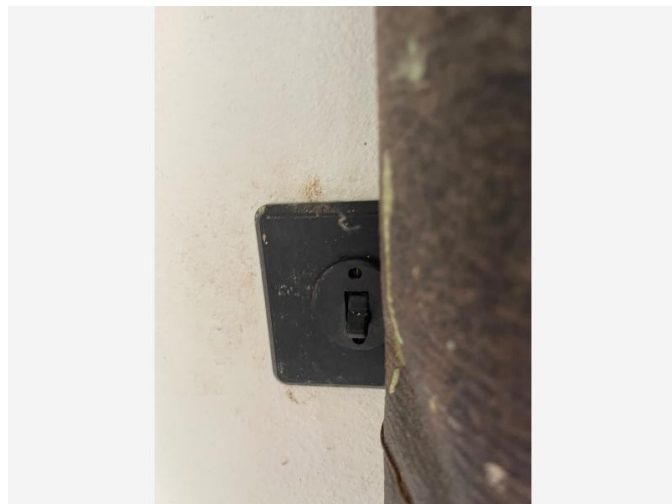
Het asbestmateriaal valt onder de mijlpaal van 2040.

Laag materiaalrisico en/of verlaagde kans op vezelvrijgave

Gebondenheid	Categorie 1: hechtgebonden in oorsprong
Asbestsoort (vezeltype)	Crocidoliet aanwezig
Asbestconcentratie	Laag (< 50%)
Afschermingsgraad van het gehele materiaal	Geheel of deels (ook) vrij aan de binnenlucht
Toestand van het materiaal	Onbeschadigd, niet verweerd

Beschrijving	Bakeliet schakelaars/stopcontacten
Omgeving	Binnen
Primaire drager	Communicatie en elektrische infrastructuur en uitrusting
Asbestmateriaal	Plaat, paneel, tablet - Type Bakeliet
Bindmiddel van asbestmateriaal	Kunststof of -hars
Gebondenheid op basis van bindmiddel	Hecht
Hoeveelheid (oppervlakte - dikte - aantal)	<ul style="list-style-type: none"> • 0,10 m² - 1,00 cm - 1 stuk
Totaal volume	0,001 m ³
Eenvoudig bereikbaar	Ja
Bevestigingswijze	<ul style="list-style-type: none"> • Geschroefd
Identificatiemethode	<p>De asbestdeskundige beoordeelt het materiaal als asbestverdacht en dus asbesthoudend, en dit zonder monstername.</p> <p>Motivatie: De monstername brengt andere schade aan dan schade die inherent is aan de monstername.</p>
Destructieve handeling voor identificatie	Nee
Opmerking	De hoeveelheid is een zo nauwkeurig mogelijke opmeting. Hieraan kunnen evenwel geen rechten worden ontleend. Monstername niet uitgevoerd wegens risico op beschadiging van een elektrisch component en mogelijke blootstelling aan spanning of storingen in de elektrische installatie.

Zorgvuldig beheren

- Zorg voor een veilig beheer. Vermijd het beschadigen van het asbestmateriaal. Controleer de toestand jaarlijks op wijzigingen.
- Voer bijkomende staalname(s) uit.

- Eenvoudige handelingen: mag via doe-het-zelf of door werknemer(s) met opleidingsattest eenvoudige handelingen
Deze toepassing kan door een aannemer die over een opleidingsattest eenvoudige handelingen beschikt of door een particulier (doe-het-zelf), verwijderd worden indien er geen verhoogd risico op vrijgave van asbestvezels (max. concentratie 0,01 vezels/cm³ - CODEX Art. VI.3-54) ontstaat en de toepassing voorafgaand wordt gefixeerd/bevochtigd; de individuele elementen zonder machinale werktuigen (boormachine, slijpschijf, hogedrukreiniger,...) en zonder breken of gooien een voor een losgemaakt worden; en ten slotte dubbel en luchtdicht verpakt weggevoerd worden naar een erkend afvalpunt (recyclagepark).

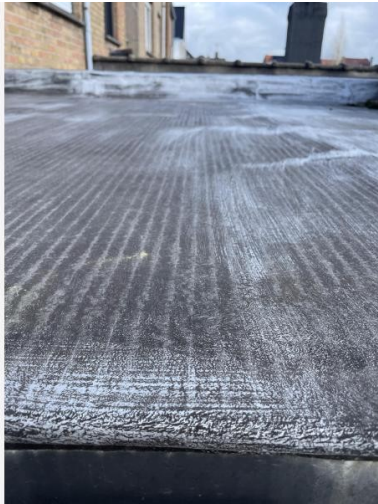
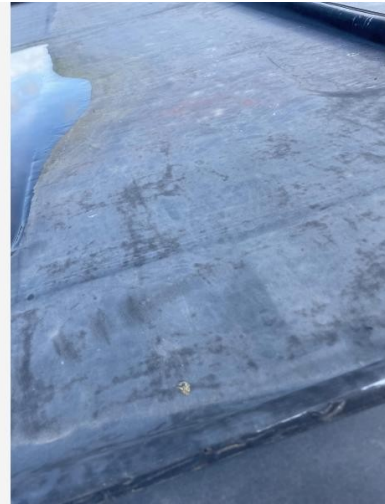
Het asbestmateriaal valt onder de mijlpaal van 2040.

Eindbeoordeling materiaalrisico	Zeer laag materiaalrisico en/of zeer lage kans op vezelvrijgave
---------------------------------	---

Gebondenheid	Categorie 1: hechtgebonden in oorsprong
Asbestsoort (vezeltype)	Alleen chrysotiel
Asbestconcentratie	Laag (< 50%)
Afschermingsgraad van het gehele materiaal	Geheel of deels vrij aan de buitenlucht
Toestand van het materiaal	Onbeschadigd, niet verweerd

Beschrijving	Roofing
Omgeving	Buiten
Primaire drager	Plat dak
Asbestmateriaal	Dak- en gevelbekleding - Roofing
Bindmiddel van asbestmateriaal	Bitumen (roofing, teer, asfalt)
Gebondenheid op basis van bindmiddel	Hecht
Hoeveelheid (oppervlakte - aantal)	• 12,00 m ² - 1 stuk
Totale oppervlakte	12,00 m ²
Eenvoudig bereikbaar	Ja
Bevestigingswijze	• Verlijmd, ingegoten, versmeerd
Identificatiemethode	De asbestdeskundige beoordeelt het materiaal als asbestverdacht en dus asbesthoudend, en dit zonder monstername. Motivatie: De monstername brengt andere schade aan dan schade die inherent is aan de monstername.
Destructieve handeling voor identificatie	Nee
Opmerking	Staalname tot op de eventuele onderliggende lagen is niet mogelijk zonder uitbreiding naar een destructief onderzoek.

Zorgvuldig beheren

- Zorg voor een veilig beheer. Vermijd het beschadigen van het asbestmateriaal. Controleer de toestand jaarlijks op wijzigingen.

- Eenvoudige handelingen: mag via doe-het-zelf of door werknemer(s) met opleidingsattest eenvoudige handelingen
Deze toepassing kan door een aannemer die over een opleidingsattest eenvoudige handelingen beschikt of door een particulier (doe-het-zelf), verwijderd worden indien er geen verhoogd risico op vrijgave van asbestvezels (max. concentratie 0,01 vezels/cm³ - CODEX Art. VI.3-54) ontstaat en de toepassing voorafgaand wordt gefixeerd/bevochtigd; de individuele elementen zonder machinale werktuigen (boormachine, slijpschijf, hogedrukreiniger,...) en zonder breken of gooien een voor een losgemaakt worden; en ten slotte dubbel en luchtdicht verpakt weggevoerd worden naar een erkend afvalpunt (recyclagepark).

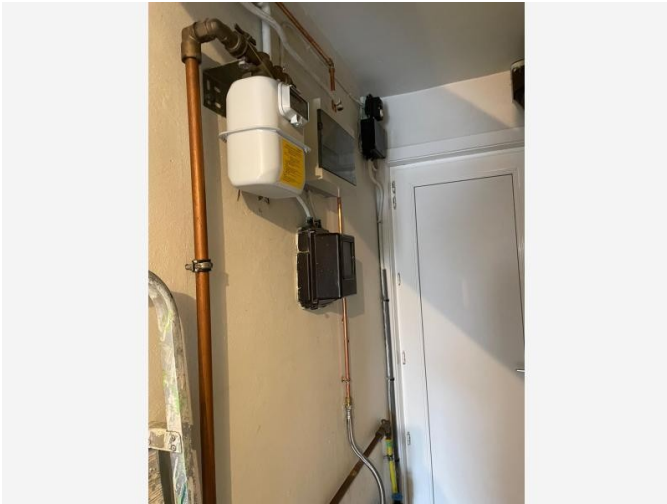
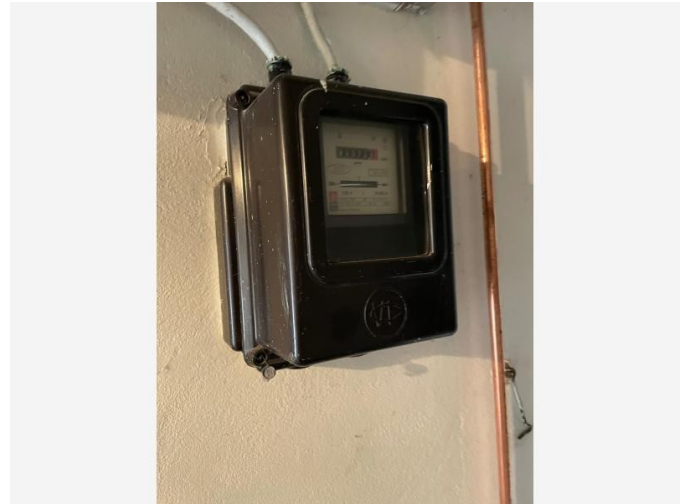
Het asbestmateriaal valt onder de mijlpaal van 2040.

Beschrijving	Bakeliet schakelkast
Omgeving	Binnen
Primaire drager	Communicatie en elektrische infrastructuur en uitrusting
Asbestmateriaal	Plaat, paneel, tablet - Type Bakeliet
Bindmiddel van asbestmateriaal	Kunststof of -hars
Gebondenheid op basis van bindmiddel	Hecht
Hoeveelheid (oppervlakte - dikte - aantal)	<ul style="list-style-type: none"> • 0,20 m² - 10,00 cm - 1 stuk
Totaal volume	0,02 m ³
Eenvoudig bereikbaar	Ja
Bevestigingswijze	<ul style="list-style-type: none"> • Geschroefd
Identificatiemethode	<p>De asbestdeskundige beoordeelt het materiaal als asbestverdacht en dus asbesthoudend, en dit zonder monstername.</p> <p>Motivatie: De monstername brengt andere schade aan dan schade die inherent is aan de monstername.</p>
Destructieve handeling voor identificatie	Nee
Opmerking	De hoeveelheid is een zo nauwkeurig mogelijke opmeting. Hieraan kunnen evenwel geen rechten worden ontleend. Monstername niet uitgevoerd wegens risico op beschadiging van een elektrisch component en mogelijke blootstelling aan spanning of storingen in de elektrische installatie.

Zorgvuldig beheren

- Zorg voor een veilig beheer. Vermijd het beschadigen van het asbestmateriaal. Controleer de toestand jaarlijks op wijzigingen.
- Voer bijkomende staalname(s) uit.

- Eenvoudige handelingen: mag via doe-het-zelf of door werknemer(s) met opleidingsattest eenvoudige handelingen
Deze toepassing kan door een aannemer die over een opleidingsattest eenvoudige handelingen beschikt of door een particulier (doe-het-zelf), verwijderd worden indien er geen verhoogd risico op vrijgave van asbestvezels (max. concentratie 0,01 vezels/cm³ - CODEX Art. VI.3-54) ontstaat en de toepassing voorafgaand wordt gefixeerd/bevochtigd; de individuele elementen zonder machinale werktuigen (boormachine, slijpschijf, hogedrukreiniger,...) en zonder breken of gooien een voor een losgemaakt worden; en ten slotte dubbel en luchtdicht verpakt weggevoerd worden naar een erkend afvalpunt (recyclagepark).

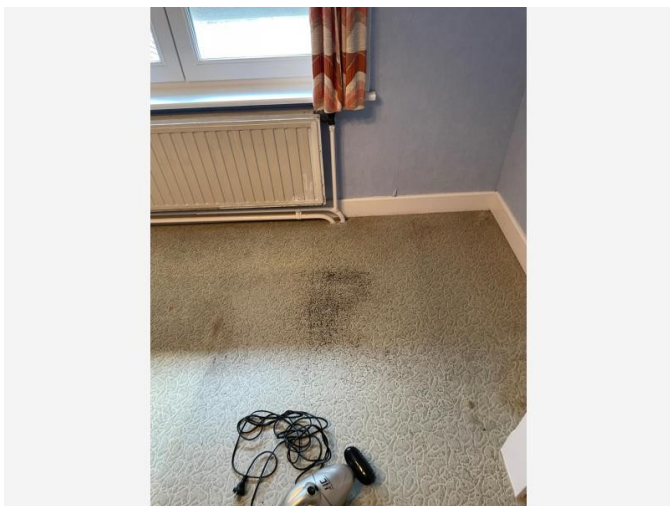
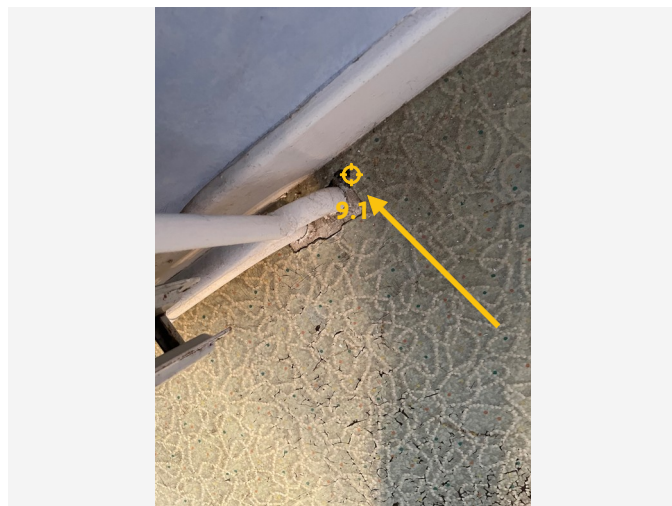
Fiche 9: Vinyl vloer kamers

Geen asbest

Beschrijving	Vinyl vloer kamers
Omgeving	Binnen
Primaire drager	Vloer
Bindmiddel van materiaal	Karton - papier - viltachtig
Gebondenheid op basis van bindmiddel	Niet-hechtgebonden
Hoeveelheid (oppervlakte - aantal)	<ul style="list-style-type: none">• 50,00 m² - 1 stuk
Totale oppervlakte	50,00 m ²
Identificatiemethode	Een monstername door de asbestdeskundige met laboanalyse door een asbestlabo.
Destructieve handeling voor identificatie	Nee
Opmerking	De hoeveelheid is een zo nauwkeurig mogelijke opmeting. Hieraan kunnen evenwel geen rechten worden ontleend.

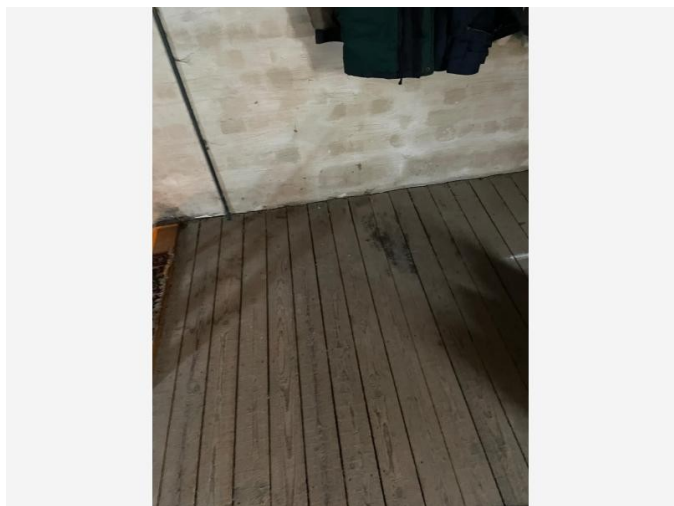
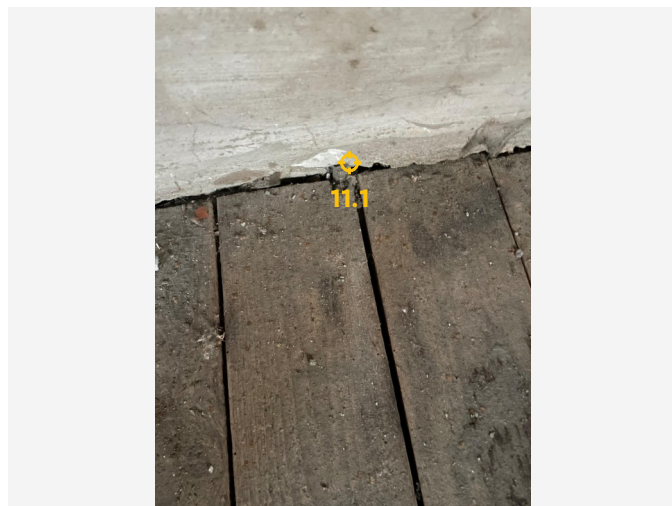
Fiche 11: Cementen muren zolder

Geen asbest

Beschrijving	Cementen muren zolder
Omgeving	Binnen
Primaire drager	Binnenwand
Bindmiddel van materiaal	Cement
Gebondenheid op basis van bindmiddel	Hecht
Hoeveelheid (gewicht - aantal)	<ul style="list-style-type: none">• 700,00 kg - 1 stuk
Totaal gewicht	700,00 kg
Identificatiemethode	Een monstername door de asbestdeskundige met laboanalyse door een asbestlabo.
Destructieve handeling voor identificatie	Nee
Opmerking	De hoeveelheid is een zo nauwkeurig mogelijke opmeting. Hieraan kunnen evenwel geen rechten worden ontleend.

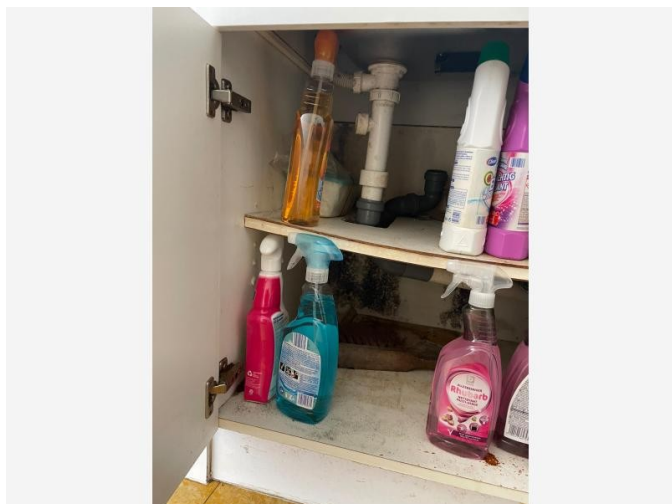
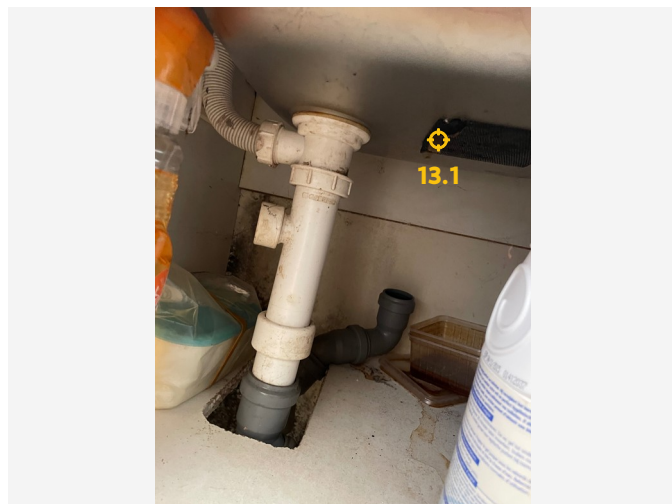
Fiche 13: Coating spoelbak

Geen asbest

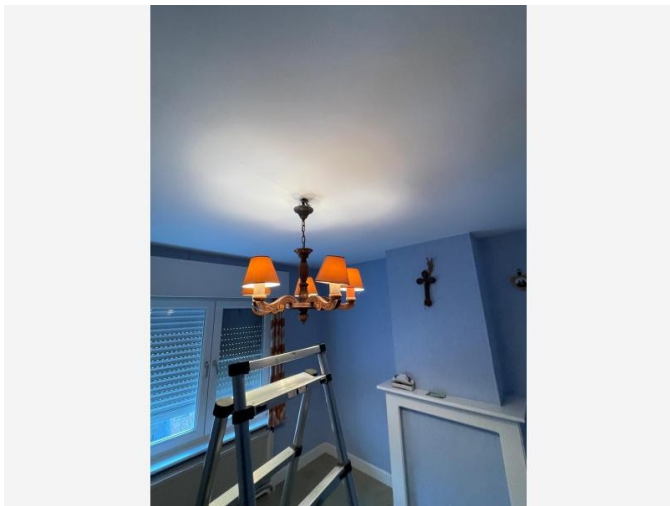
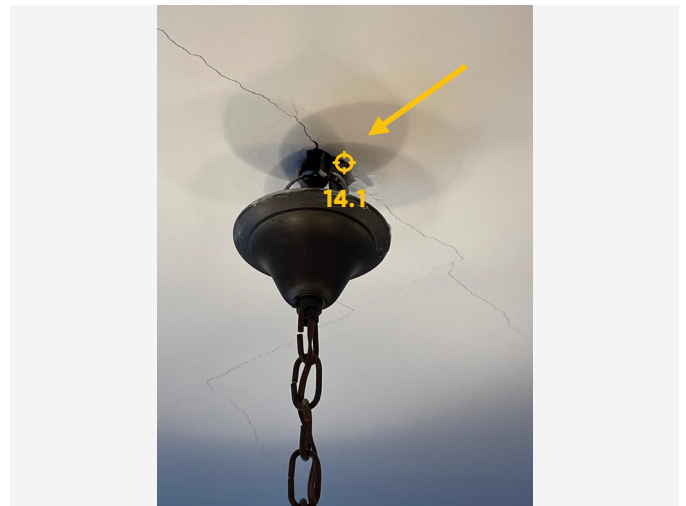
Fiche 14: Pleisterwerk plafonds

Geen asbest

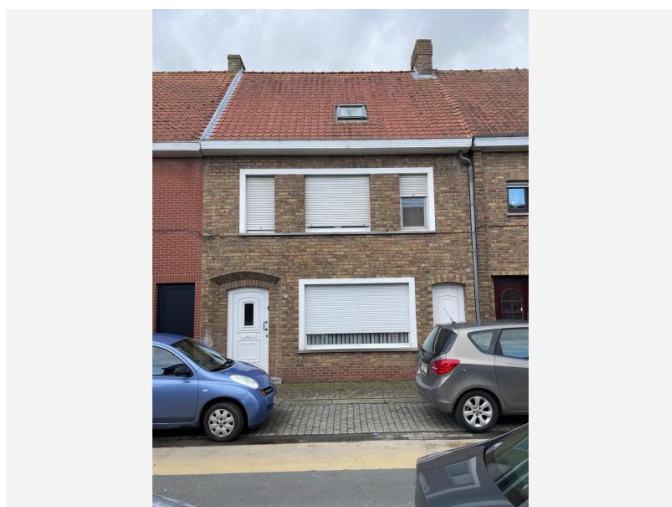
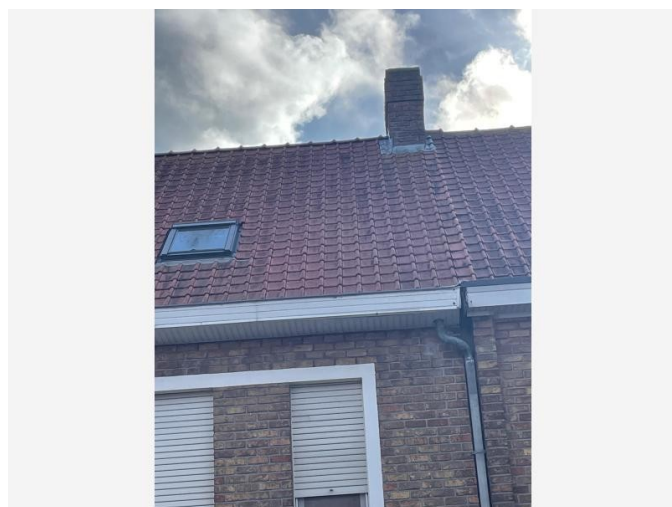
Beschrijving	Notitie	Terug te vinden op plannen
Fiche 15: Dakbedekking bestaande uit pannen (niet verdacht)	De dakbedekking is niet-asbestverdacht.	-

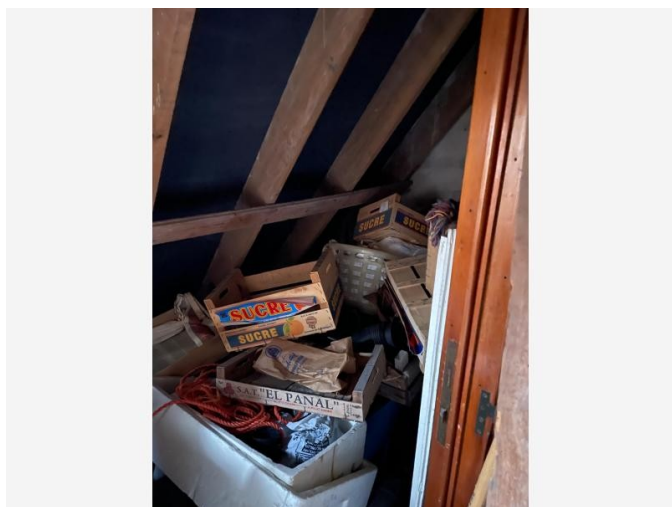
Beschrijving	Notitie	Terug te vinden op plannen
Fiche 16: Geen asbestverdacht onderdak aangetroffen	Na het optillen van een pan werd geen asbestverdacht onderdak aangetroffen. Dit betekent niet dat er geen onderdak aanwezig kan zijn op plaatsen die niet gecontroleerd werden. Bij werken, laat een eventueel aangetroffen onderdak controleren op aanwezigheid van asbest.	-
Fiche 17: Liftinfrastructuur (niet aanwezig)	Er is geen liftinfrastructuur aanwezig op de inspectielocatie.	-
Fiche 18: Mastiek (niet aanwezig)	Er is geen asbestverdachte mastiek aanwezig.	-
