Asbestinventarisatetest

Dendermondsesteenweg 432, 9040 Gent

Attestnummer : 20260417-000312.000

Uitgegeven op : 17.04.2026

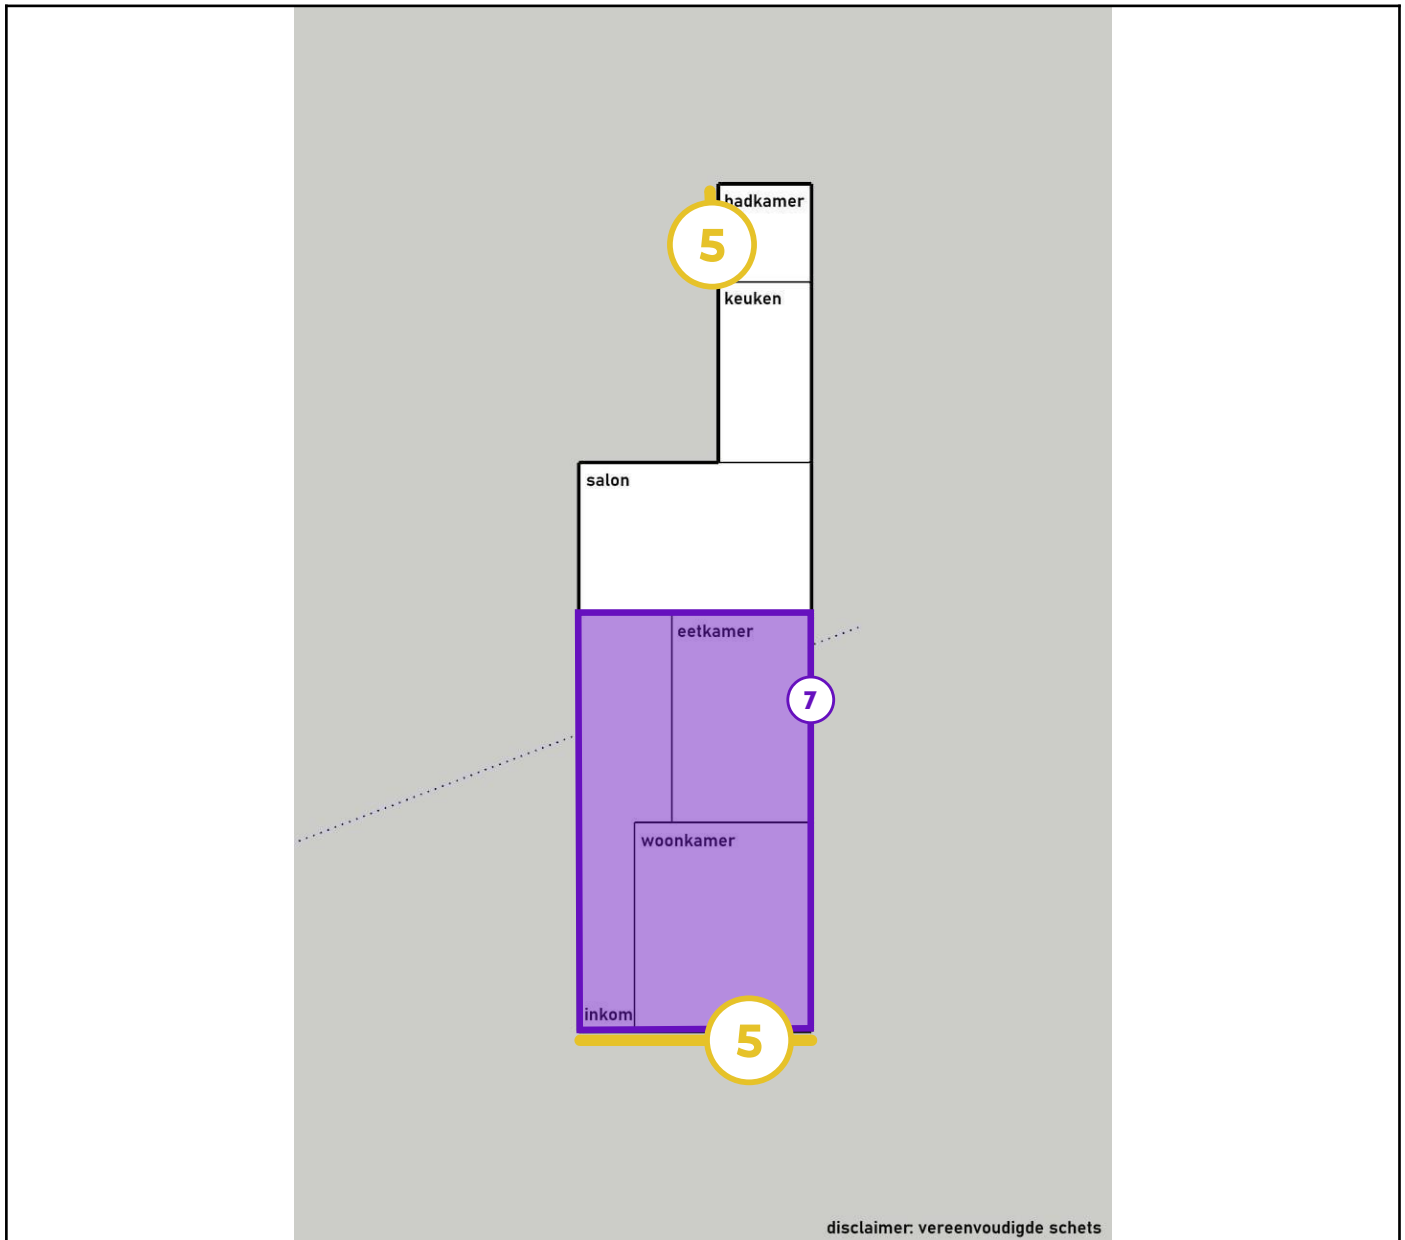
Plan 1.10: vloerplan GLV

Beschrijving	Type	Actie
5. mastiek tussen houten profielen en enkelvoudige beglazingen	Asbestmateriaal	Zorgvuldig beheren
7. onderliggende vloerlagen	Advies	-

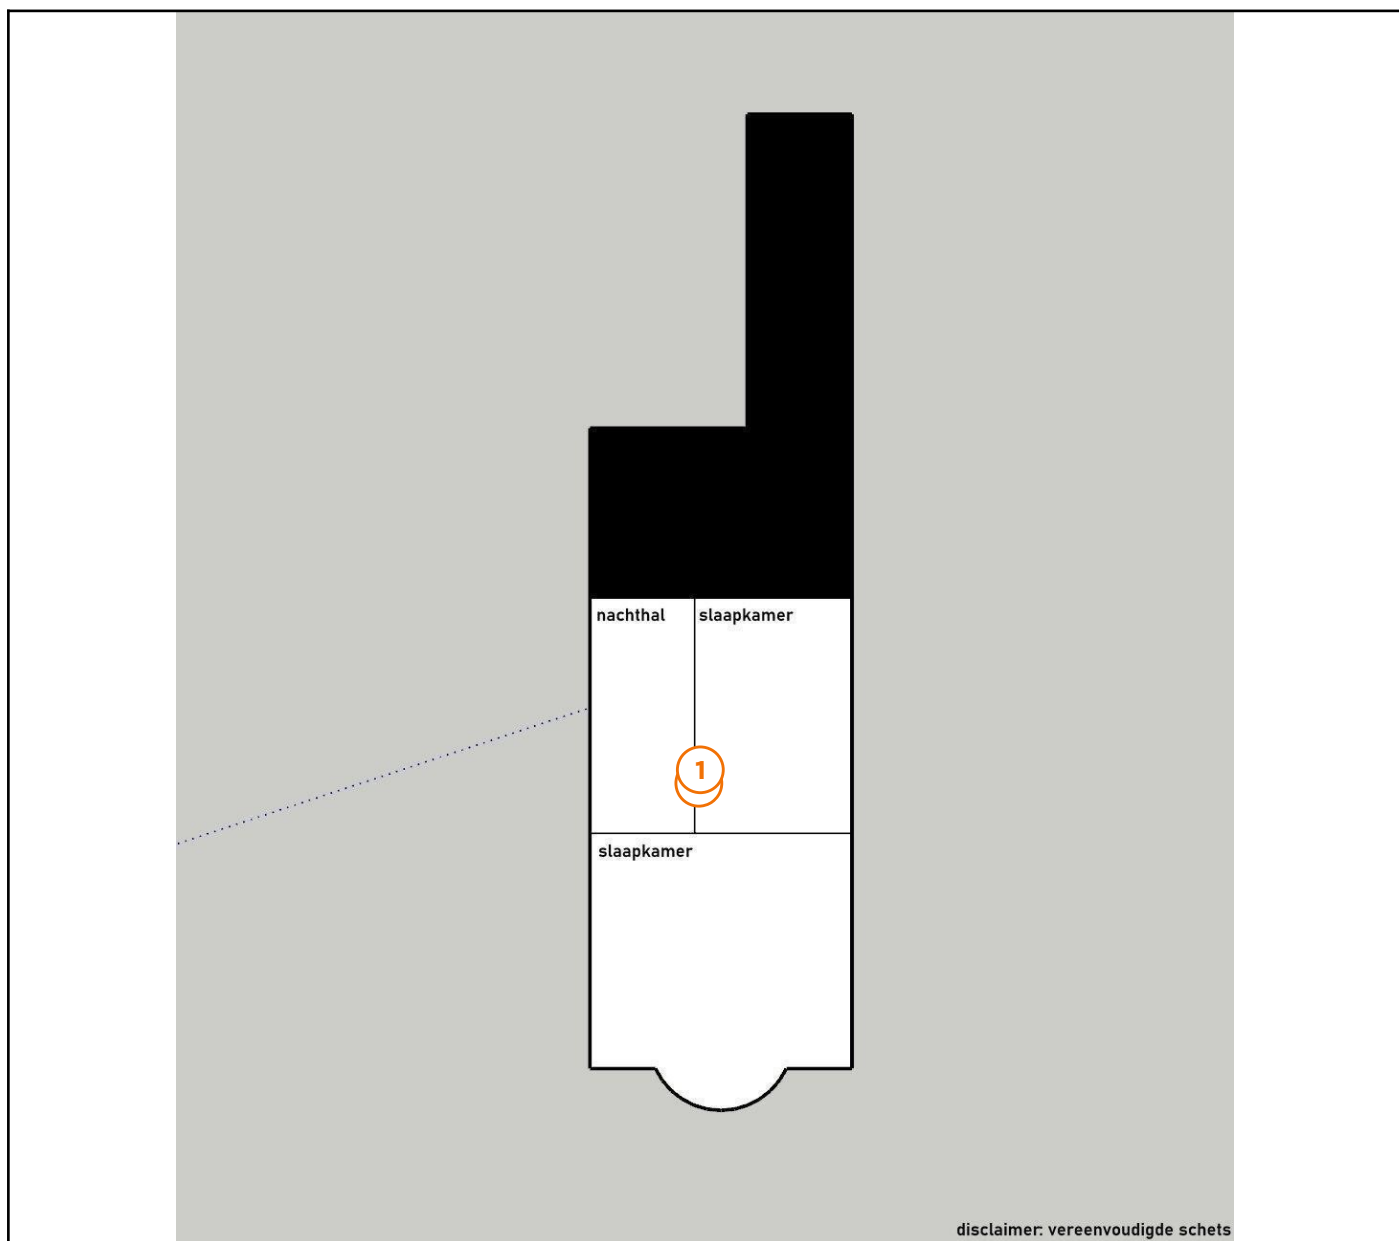
Plan 1.15: elektriciteitsplan 1eV

Beschrijving	Type	Actie
1. elektriciteitstoepassingen in bakeliet	Asbestmateriaal	Verwijderen

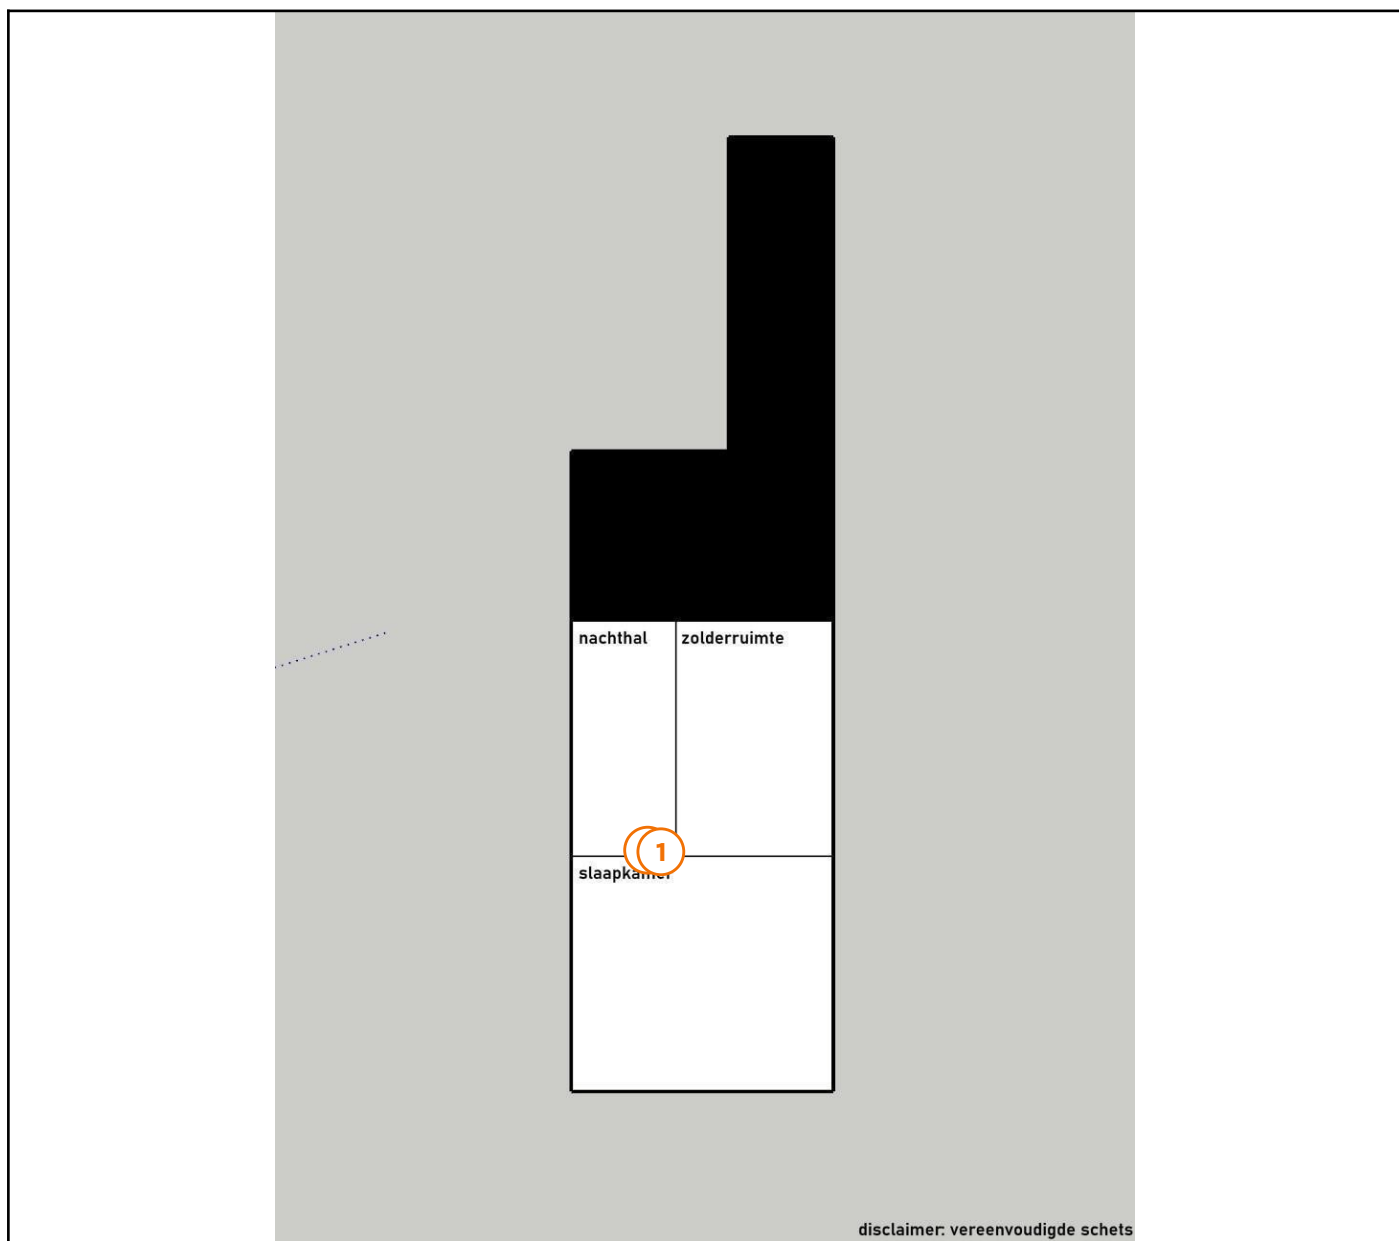
Plan 1.16: elektriciteitsplan 2eV

Beschrijving	Type	Actie
1. elektriciteitstoepassingen in bakeliet	Asbestmateriaal	Verwijderen

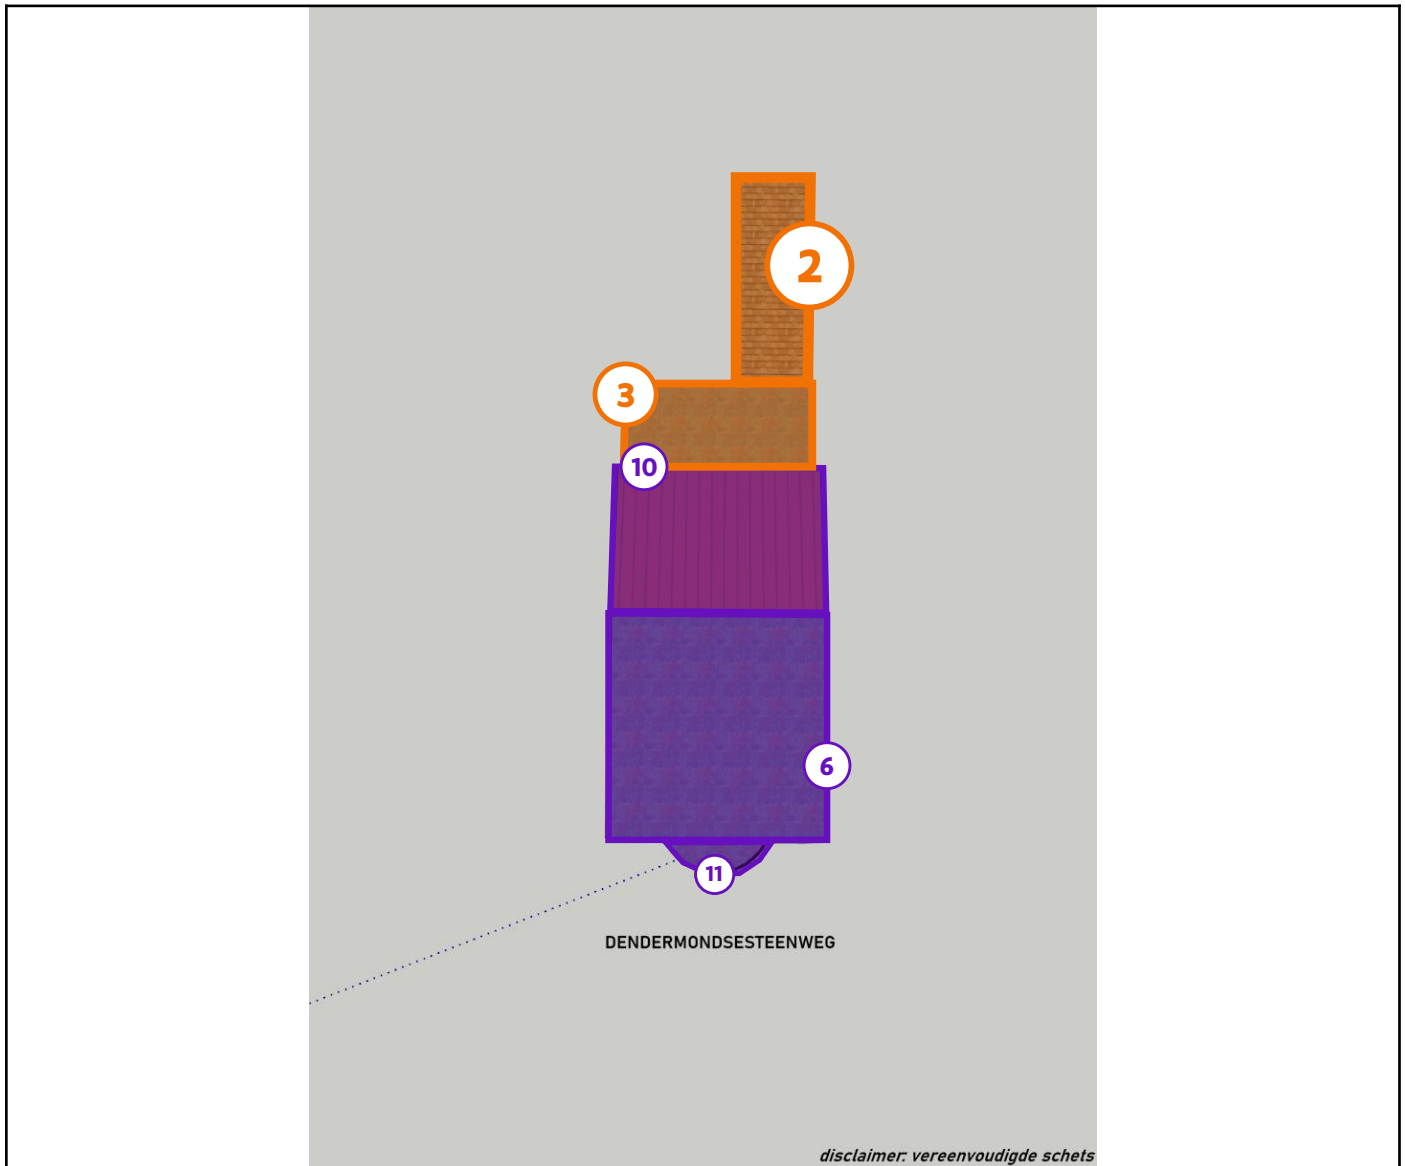
Plan 1.17: dakenplan (1)

Beschrijving	Type	Actie
2. schuin dak in golfplaten	Asbestmateriaal	Verwijderen
3. dakdichting plat dak achterbouw	Asbestmateriaal	Verwijderen
6. hoofddak	Beperking	-
10. onderdak schuin dak (in metaal)	Overige ruimte of materiaal	-
11. dakdichting plat dak erker	Overige ruimte of materiaal	-

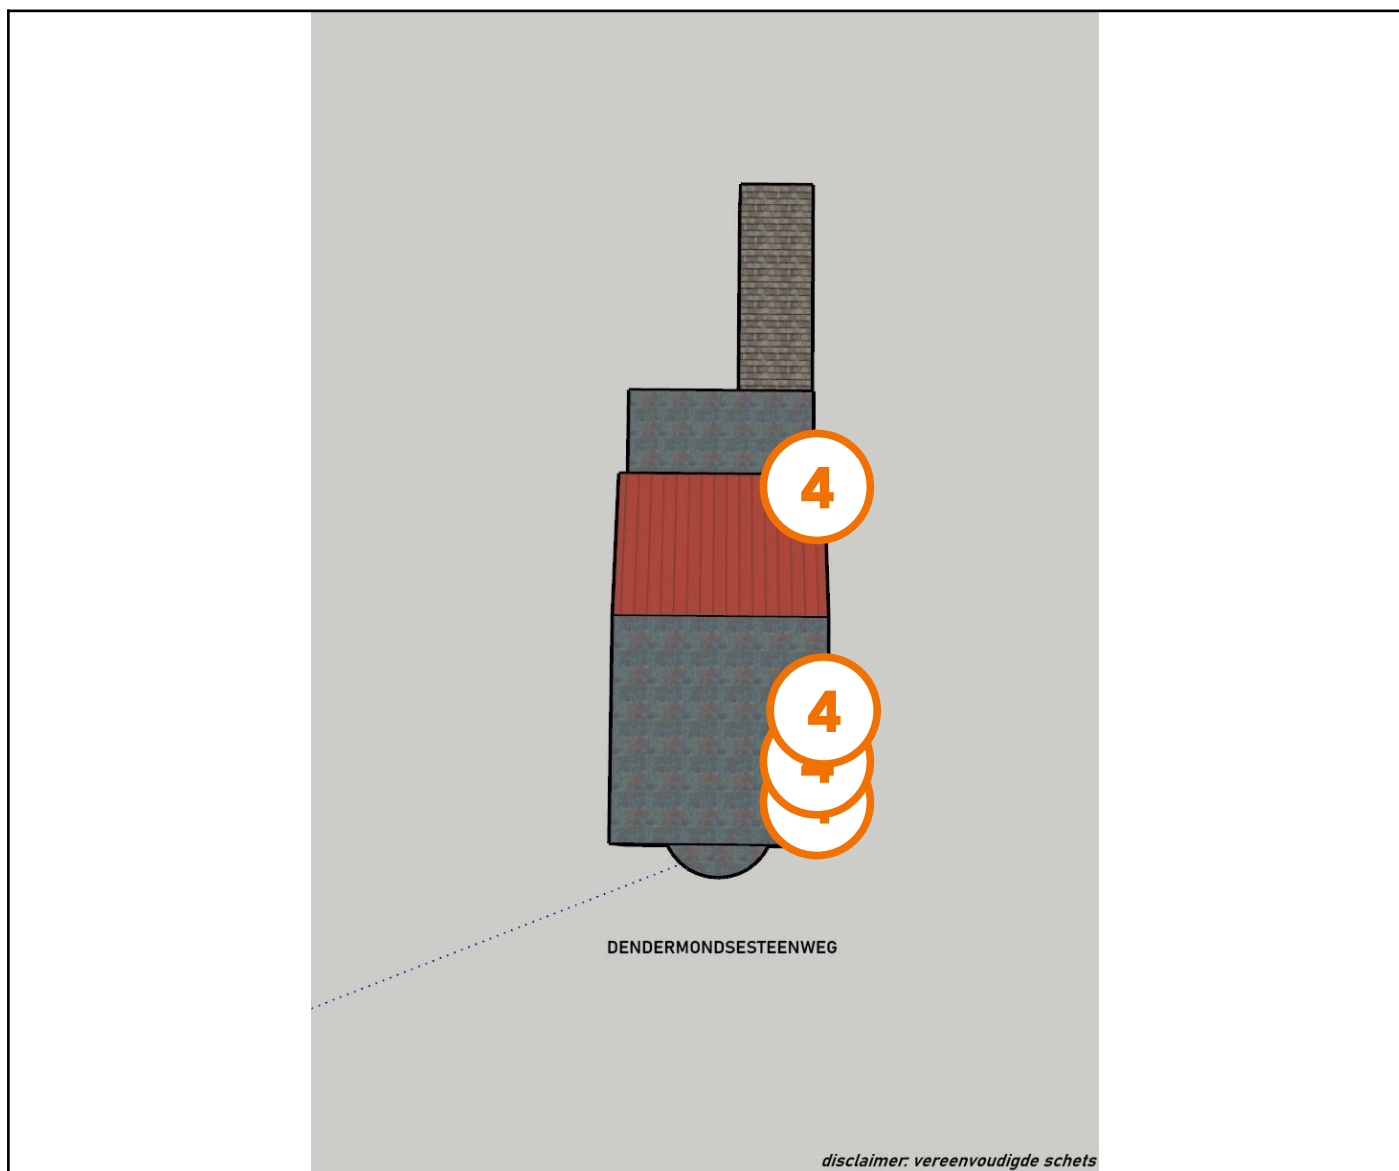
Plan 1.18: dakenplan (2)

Beschrijving	Type	Actie
4. rookgaskanalen	Asbestmateriaal	Verwijderen

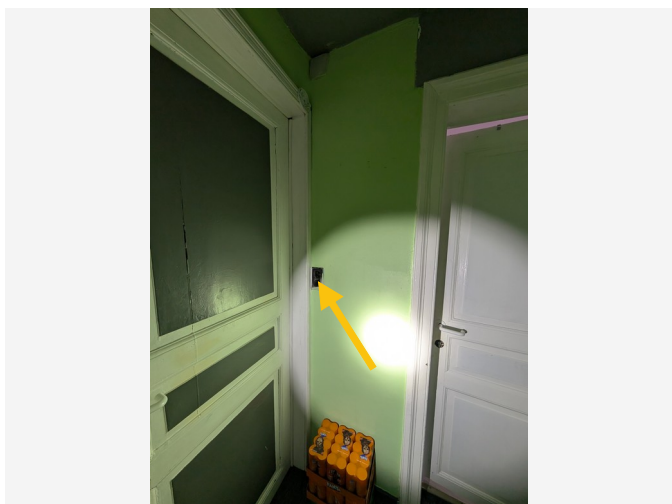
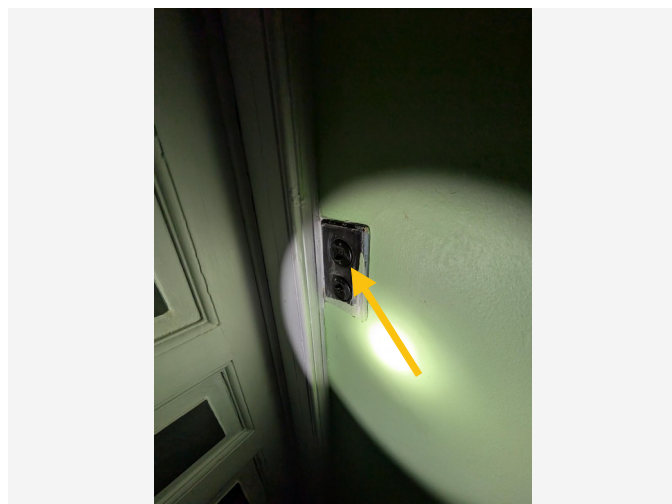
Eindbeoordeling materiaalrisico	Verhoogd materiaalrisico en/of verhoogde kans op vezelvrijgave
---------------------------------	--

Gebondenheid	Categorie 1: hechtgebonden in oorsprong
Asbestsoort (vezeltype)	Crocidoliet aanwezig
Asbestconcentratie	Laag (< 50%)
Afschermingsgraad van het gehele materiaal	Geheel of deels vrij aan de binnenlucht, maar geen contact met binnenluchtstromen
Toestand van het materiaal	Licht beschadigd, licht verweerd. Intacte calciumsilicaatplaat of materiaal met categorie 3-gebondenheid

Beschrijving	elektriciteitstoepassingen in bakeliet
Omgeving	Binnen
Primaire drager	Communicatie en elektrische infrastructuur en uitrusting
Asbestmateriaal	Plaat, paneel, tablet - Type Bakeliet
Bindmiddel van asbestmateriaal	Kunststof of -hars
Gebondenheid op basis van bindmiddel	Hecht
Hoeveelheid (oppervlakte - dikte - aantal)	<ul style="list-style-type: none"> • 1,00 m² - 1,00 cm - 4 stuks
Totaal volume	0,04 m ³
Eenvoudig bereikbaar	Ja
Bevestigingswijze	<ul style="list-style-type: none"> • Geschroefd
Identificatiemethode	<p>De asbestdeskundige beoordeelt het materiaal als asbestverdacht en dus asbesthoudend, en dit zonder monstername.</p> <p>Motivatie: De monstername brengt andere schade aan dan schade die inherent is aan de monstername.</p>
Destructieve handeling voor identificatie	Nee
Opmerking	<p>Tijdens de asbestinspectie werden er een viertal elektriciteitstoepassingen in bakeliet waargenomen.</p> <p>Hieronder een niet-limitatieve oplijsting...</p> <ul style="list-style-type: none"> * bakeliet lichtschakelaar (nachthal 2eV) * bakeliet stopcontact (nachthal 2eV) * bakeliet lichtschakelaar (slaapkamer achteraan 1eV) * bakeliet stopcontact (slaapkamer achteraan 1eV) ...

- Verwijder dit asbestmateriaal zo snel mogelijk. Volg de toestand goed op.
- Voer bijkomende staalname(s) uit.

- Eenvoudige handelingen: mag via doe-het-zelf of door werknemer(s) met opleidingsattest eenvoudige handelingen
Verwijdering door erkend aannemer (elektricien) of nutsmaatschappij bij verzegeling.

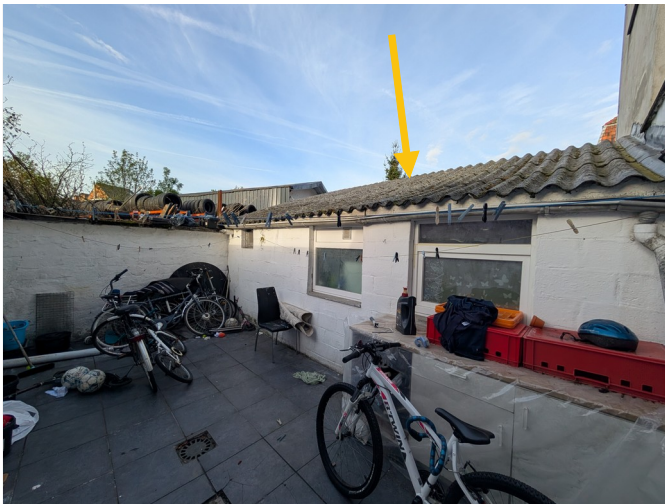
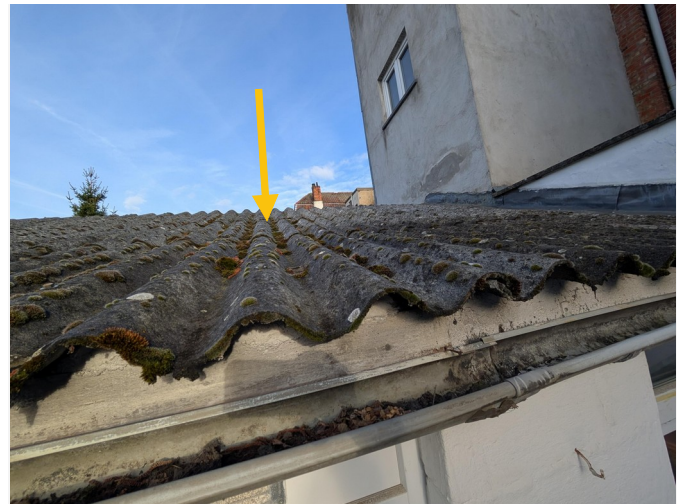
Eindbeoordeling materiaalrisico	Verhoogd materiaalrisico en/of verhoogde kans op vezelvrijgave
---------------------------------	--

Gebondenheid	Categorie 1: hechtgebonden in oorsprong
Asbestsoort (vezeltype)	Crocidoliet aanwezig
Asbestconcentratie	Laag (< 50%)
Afschermingsgraad van het gehele materiaal	Geheel of deels vrij aan de buitenlucht, maar geen contact met binnenlucht
Toestand van het materiaal	Matig beschadigd, matig verweerd

Beschrijving	schuin dak in golfplaten
Omgeving	Buiten
Primaire drager	Schuin dak
Asbestmateriaal	Dak- en gevelbekleding - Golfplaat
Bindmiddel van asbestmateriaal	Cement
Gebondenheid op basis van bindmiddel	Hecht
Hoeveelheid (oppervlakte - aantal)	<ul style="list-style-type: none">• 18,00 m² - 1 stuk
Totale oppervlakte	18,00 m ²
Eenvoudig bereikbaar	Ja
Bevestigingswijze	<ul style="list-style-type: none">• Geschroefd
Identificatiemethode	De asbestdeskundige beoordeelt het materiaal als asbesthoudend, en dit zonder monsternamen.
Destructieve handeling voor identificatie	Nee
Opmerking	<p>Asbestbundels zichtbaar op de breuklijnen.</p> <p>De vermelde hoeveelheid is een inschatting. Niet te gebruiken door derden.</p>

- Verwijder dit asbestmateriaal zo snel mogelijk. Volg de toestand goed op.
- Hemelwater dat afspoelt van asbestcement daken of gevels kan asbestdeeltjes bevatten. Gebruik het enkel voor gesloten circuits (bv. spoelen toiletten). Reinig na het vervangen van het dak of de gevel de dakgoten en regenwaterput of -ton om asbesthoudend sediment of slib te verwijderen
- Voer bijkomende staalname(s) uit.

- Eenvoudige handelingen: mag via doe-het-zelf of door werknemer(s) met opleidingsattest eenvoudige handelingen
Verwijdering door erkend aannemer (dakwerker).

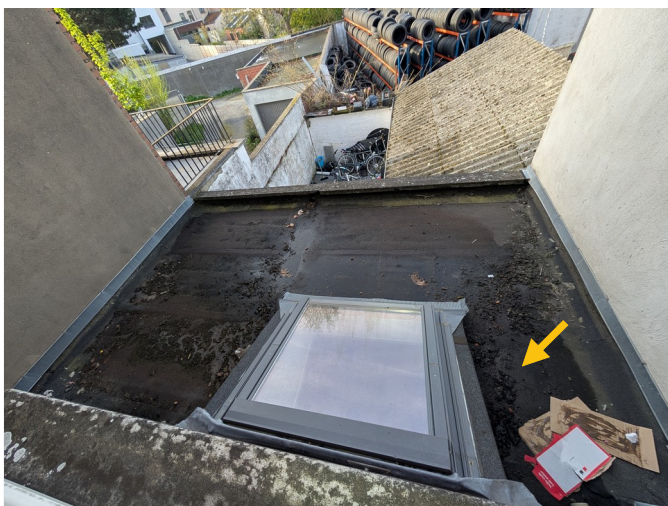
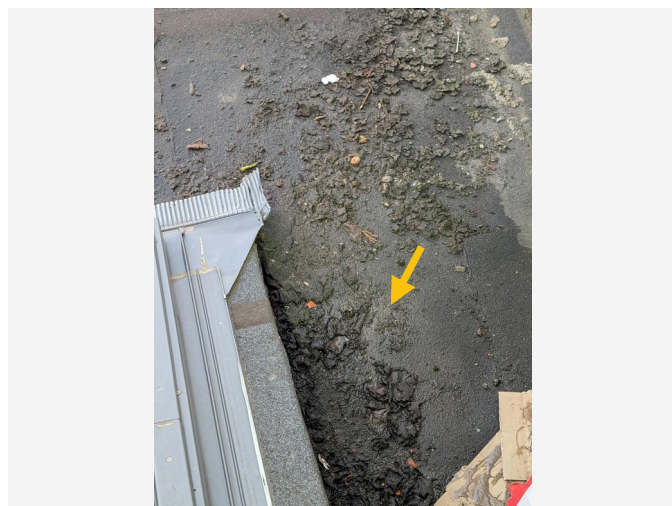
Eindbeoordeling materiaalrisico	Verhoogd materiaalrisico en/of verhoogde kans op vezelvrijgave
---------------------------------	--

Gebondenheid	Categorie 1: hechtgebonden in oorsprong
Asbestsoort (vezeltype)	Alleen chrysotiel aanwezig
Asbestconcentratie	Laag (< 50%)
Afschermingsgraad van het gehele materiaal	Geheel of deels vrij aan de buitenlucht, maar geen contact met binnenlucht
Toestand van het materiaal	Matig beschadigd, matig verweerd

Beschrijving	dakdichting plat dak achterbouw
Omgeving	Buiten
Primaire drager	Plat dak
Asbestmateriaal	Dak- en gevelbekleding - Roofing
Bindmiddel van asbestmateriaal	Bitumen (roofing, teer, asfalt)
Gebondenheid op basis van bindmiddel	Hecht
Hoeveelheid (oppervlakte - aantal)	<ul style="list-style-type: none"> • 16,25 m² - 1 stuk
Totale oppervlakte	16,25 m ²
Eenvoudig bereikbaar	Ja
Bevestigingswijze	<ul style="list-style-type: none"> • Verlijmd, ingegoten, versmeerd
Identificatiemethode	<p>De asbestdeskundige beoordeelt het materiaal als asbestverdacht en dus asbesthoudend, en dit zonder monstername.</p> <p>Motivatie: De monstername brengt andere schade aan dan schade die inherent is aan de monstername.</p>
Destructieve handeling voor identificatie	Nee
Opmerking	<p>Door een hoog risico op gevolgschade (bvb. lekkage) na uitvoeren van een staalname werd er gekozen om deze bouwtoepassing veiligheidshalve op te nemen als asbestverdacht. Bij geplande renovatie- of afbraakwerken is het aanbevolen om de toplaag en de eventueel onderliggende roofingslagen te laten analyseren op asbest vooraleer werken aan te vangen.</p>

- Verwijder dit asbestmateriaal zo snel mogelijk. Volg de toestand goed op.
- Hemelwater dat afspoelt van asbestcement daken of gevels kan asbestdeeltjes bevatten. Gebruik het enkel voor gesloten circuits (bv. spoelen toiletten). Reinig na het vervangen van het dak of de gevel de dakgoten en regenwaterput of -ton om asbesthoudend sediment of slib te verwijderen
- Voer bijkomende staalname(s) uit.

- Eenvoudige handelingen: mag via doe-het-zelf of door werknemer(s) met opleidingsattest eenvoudige handelingen
Verwijdering door erkend aannemer (dakwerker).

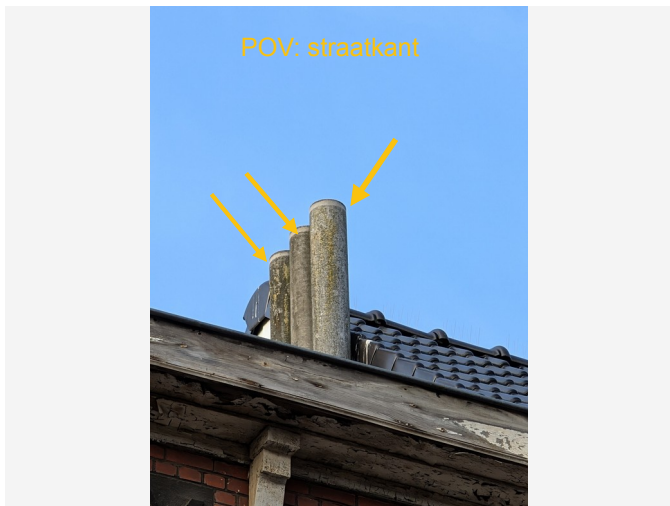
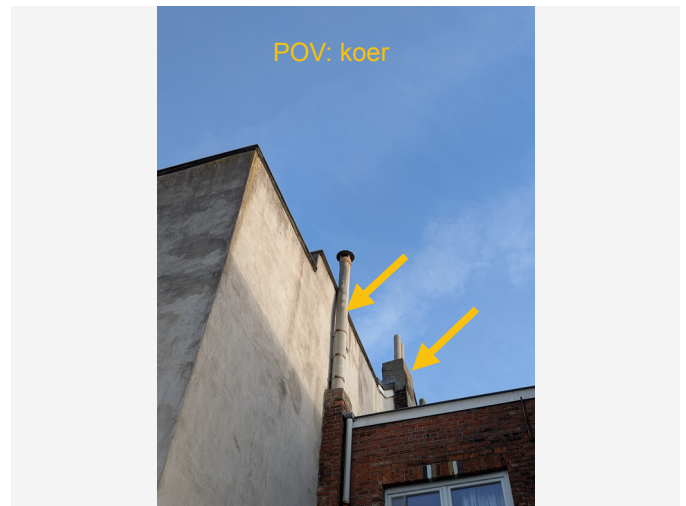
Verhoogd risico bij breuk- en stofvorming.

Eindbeoordeling materiaalrisico	Verhoogd materiaalrisico en/of verhoogde kans op vezelvrijgave
---------------------------------	--

Gebondenheid	Categorie 1: hechtgebonden in oorsprong
Asbestsoort (vezeltype)	Crocidoliet aanwezig
Asbestconcentratie	Laag (< 50%)
Afschermingsgraad van het gehele materiaal	Geheel of deels vrij aan binnenluchtstromen
Toestand van het materiaal	Licht beschadigd, licht verweerd. Intacte calciumsilicaatplaat of materiaal met categorie 3-gebondenheid

Beschrijving	rookgaskanalen
Omgeving	Buiten
Primaire drager	Ruimteverwarming
Asbestmateriaal	Rookgaskanaal
Bindmiddel van asbestmateriaal	Cement
Gebondenheid op basis van bindmiddel	Hecht
Hoeveelheid (lengte - omtrek - dikte - aantal)	<ul style="list-style-type: none"> • 2,50 m - 31,40 cm - 2,00 cm - 4 stuks
Totaal volume	0,063 m ³
Eenvoudig bereikbaar	Ja
Bevestigingswijze	<ul style="list-style-type: none"> • Verlijmd, ingegoten, versmeerd
Identificatiemethode	<p>De asbestdeskundige beoordeelt het materiaal als asbestverdacht en dus asbesthoudend, en dit zonder monstername.</p> <p>Motivatie: De monstername brengt andere schade aan dan schade die inherent is aan de monstername.</p>
Destructieve handeling voor identificatie	Nee
Opmerking	Tijdens de asbestinspectie konden er vanop afstand een vijftal asbestverdachte rookgaskanalen waargenomen worden. Deze rookgaskanalen verschuilen zich achter de gesloten schouwen. Wees daarvoor extra waakzaam tijdens renovatie- of afbraakwerken.

- Verwijder dit asbestmateriaal zo snel mogelijk. Volg de toestand goed op.
- Voer bijkomende staalname(s) uit.

- Eenvoudige handelingen: mag via doe-het-zelf of door werknemer(s) met opleidingsattest eenvoudige handelingen
Verwijdering door erkend aannemer (dakwerker).

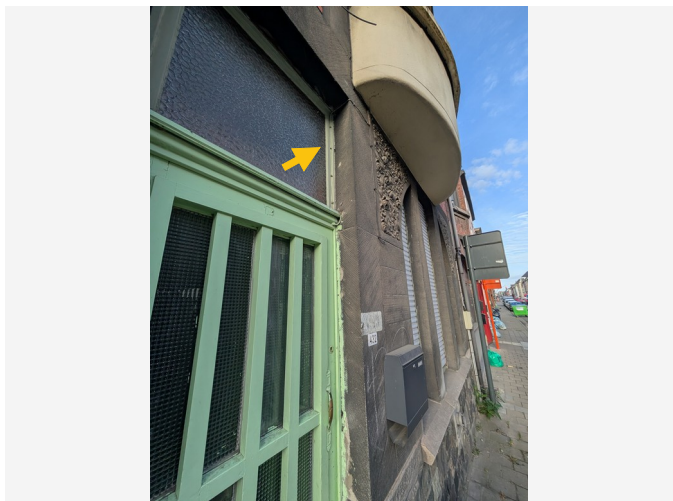
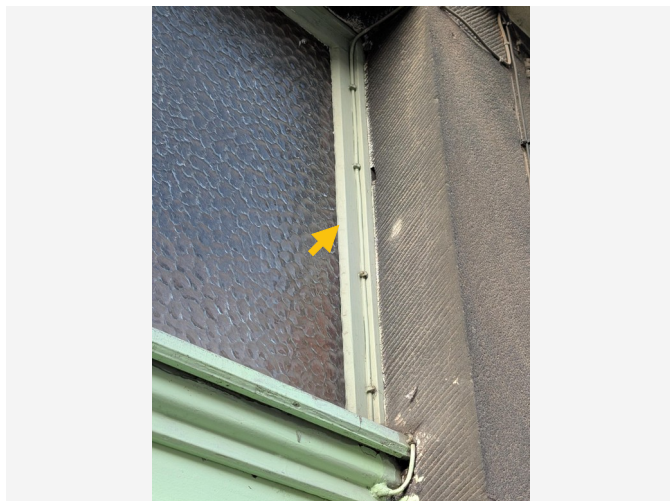
Fiche 5: mastiek tussen houten profielen en enkelvoudige beglazingen

Beschrijving	mastiek tussen houten profielen en enkelvoudige beglazingen
Omgeving	Buiten
Primaire drager	Wandopening verticaal (raam, deur, ...)
Asbestmateriaal	In-situ afwerkingslagen - Pasta, stopverf, voegsel, stopsel, vulsel, mastiek, kitten, ...
Bindmiddel van asbestmateriaal	Kitten, mastiek, pasta
Gebondenheid op basis van bindmiddel	Hecht
Hoeveelheid (lengte - aantal)	<ul style="list-style-type: none"> • 1,00 m - 6 stuks
Totale lengte	6,00 m
Eenvoudig bereikbaar	Ja
Bevestigingswijze	<ul style="list-style-type: none"> • Verlijmd, ingegoten, versmeerd
Identificatiemethode	<p>De asbestdeskundige beoordeelt het materiaal als asbestverdacht en dus asbesthoudend, en dit zonder monstername.</p> <p>Motivatie: De monstername brengt andere schade aan dan schade die inherent is aan de monstername.</p>
Destructieve handeling voor identificatie	Nee

- Zorg voor een veilig beheer. Vermijd het beschadigen van het asbestmateriaal. Controleer de toestand jaarlijks op wijzigingen.
- Voer bijkomende staalname(s) uit.

- Eenvoudige handelingen: mag via doe-het-zelf of door werknemer(s) met opleidingsattest eenvoudige handelingen
Men voert het raamwerk in zijn geheel af maar kan niet aangediend worden bij het gemeentelijk recyclagepark: het raamwerk dient ontdaan te worden van deze mastiek waarbij deze zal breken en zal beschadigd worden.

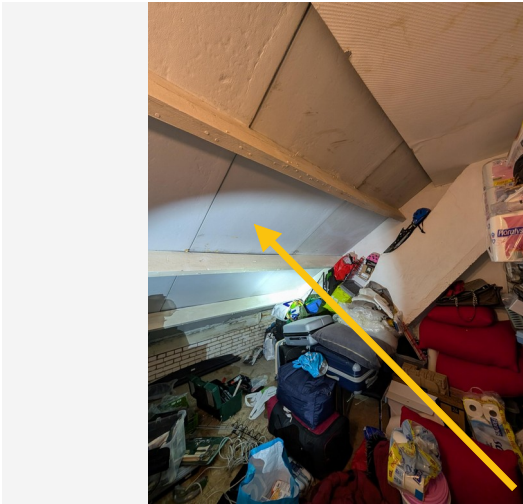
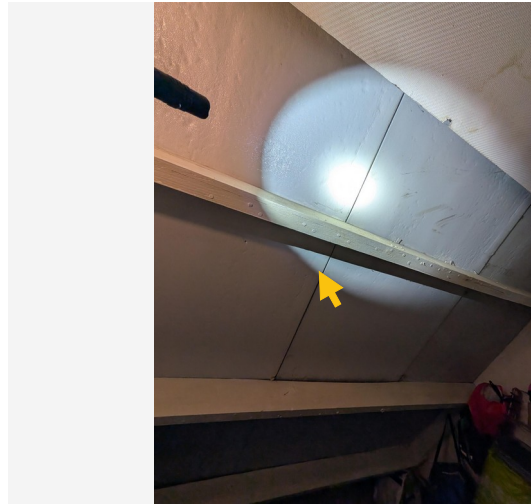
Beschrijving	Notitie	Terug te vinden op plannen
Fiche 10: onderdak schuin dak (in metaal)	Schuin dak achteraan in metaal heeft voor zover visueel vast te stellen geen (asbestverdacht) onderdak. Wees waakzaam bij afbraakwerken van de schuine zijden aan de trappenhal op de tweede verdieping. Het is niet uitgesloten dat er achter de afwerking oude, asbestverdachte onderdakplaten in menuisurite zouden aanwezig zijn. Laat desgevallend een staalname met asbestanalyse uitvoeren vooraleer verder te werken.	Plan 1.17: dakenplan (1)
Fiche 11: dakdichting plat dak erker	Toplaag in zink (metaal) is niet-asbestverdacht. Onzeker of er daaronder oudere roofingslagen aanwezig zouden zijn. Laat bij werken alle dakdichtingen analyseren op asbest vooraleer werken aan te vangen.	Plan 1.17: dakenplan (1)
Fiche 12: gasgeiser en gaskachels	Voor zover visueel waarneembaar werden er geen asbestverdachte componenten (pakkingen, dichtingen, koorden etc...) waargenomen rondom de gasgeiser en de gaskachels. Wees bij verwijdering van deze toestellen waakzaam voor verborgen, asbestverdachte componenten. Laat deze componenten desgevallend analyseren op asbest vooraleer verder te werken.	-
