# Asbestinventarisat attest

Bachten Beukenbos 3, 8310 Brugge

Attestnummer : 20260613-000107.000

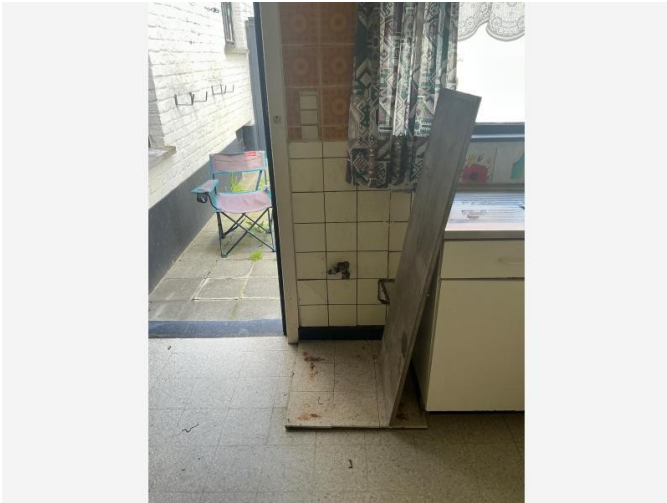
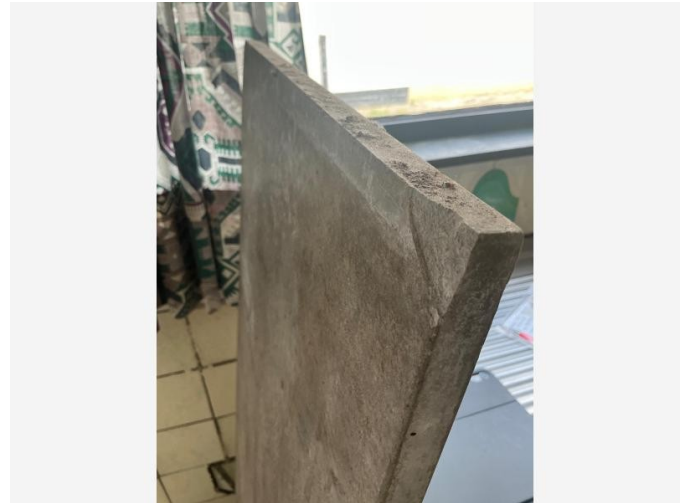
Het asbestmateriaal valt onder de mijlpaal van 2040.

**Dringend verwijderen**

| Beschrijving | Keuken - plaat |
| Asbestmaterialen | <ul style="list-style-type: none"><li>• Plaat, paneel, tablet - Type Menuiserite</li></ul> |

- Verwijder het asbestafval.
- Voer bijkomende staalname(s) uit.

- Eenvoudige handelingen: mag via doe-het-zelf of door werknemer(s) met opleidingsattest eenvoudige handelingen  
We raden aan om het asbestverdachte materiaal te laten verwijderen door een firma met een opleidingsattest eenvoudige handelingen. U mag, in principe, ongeacht beschadigingen of vrije asbestvezels, deze asbestverdachte toepassing ook zelf verwijderen met inachtneming van de nodige veiligheidsmaatregelen om uzelf en uw omgeving te beschermen. Een beschadigde asbestverdachte toepassing in slechte staat kan makkelijk verder breken of vergruizen. Er komen dan schadelijke asbestvezels vrij die ingeademd kunnen worden.

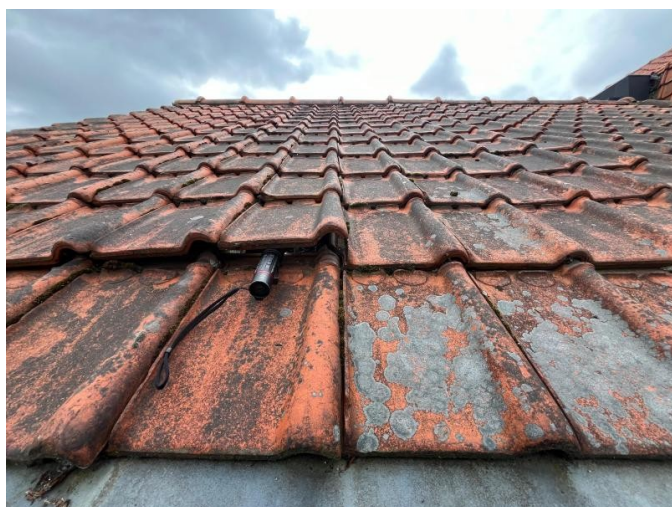
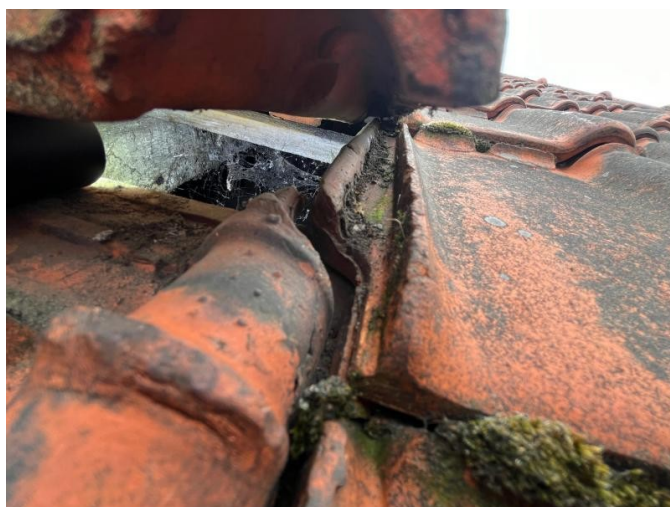
### Fiche 29: Dak - onderdak boven keuken/badkamer/toilet - geen onderdak

| Beschrijving | Notitie | Terug te vinden op plannen |
|---|---|---|
| Fiche 29: Dak - onderdak boven keuken/badkamer/toilet - geen onderdak | De onderdakplaten waren tijdens het plaatsbezoek inspecteerbaar op volgende plaatsen: boven raam keuken - vaststelling : geen onderdak. Deze inspectie geeft geen uitsluitsel over de totaliteit van het dak. Indien bij werken andere materialen worden vastgesteld dan diegene die nu steekproefsgewijs zijn vastgesteld dienen zij alsnog worden onderzocht te worden op hun asbestverdachtheid. (www.asbestconsulting.be) | Plan 1.6: Dakenplan |
