# Asbestinventarisatattest

Groenestraat 76, 8210 Zedelgem

Attestnummer : 20260705-000143.000

**Niet-asbestveilig**

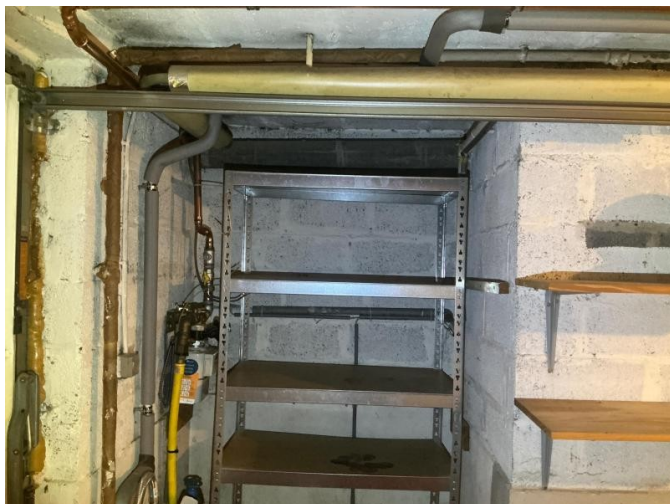
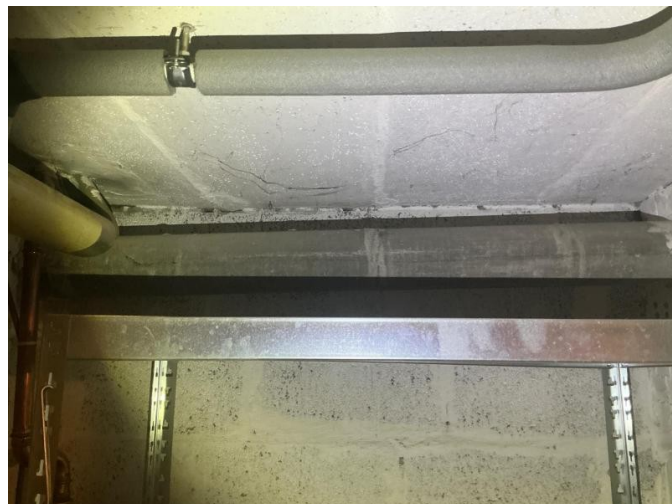
| Fiche 1: Garage - vezelcementbuis..... | 18 |

Het asbestmateriaal valt onder de mijlpaal van 2040.

Verwijderen

| Eindbeoordeling materiaalrisico | Verhoogd materiaalrisico en/of verhoogde kans op vezelvrijgave |

| Asbestsoort (vezeltype) | Crocidoliet aanwezig |
| Toestand van het materiaal | Licht beschadigd, licht verweerd. Intacte calciumsilicaatplaat of materiaal met categorie 3-gebondenheid |

| Beschrijving | Garage - vezelcementbuis |

- Zorg voor een veilig beheer. Vermijd het beschadigen van het asbestmateriaal. Controleer de toestand jaarlijks op wijzigingen.
- Voer bijkomende staalname(s) uit.

- Eenvoudige handelingen: mag via doe-het-zelf of door werknemer(s) met opleidingsattest eenvoudige handelingen  
We raden aan om het asbestverdachte materiaal te laten verwijderen door een firma met een opleidingsattest eenvoudige handelingen. U mag, in principe, ongeacht beschadigingen of vrije asbestvezels, deze asbestverdachte toepassing ook zelf verwijderen met inachtneming van de nodige veiligheidsmaatregelen om uzelf en uw omgeving te beschermen. Een beschadigde asbestverdachte toepassing in slechte staat kan makkelijk verder breken of vergruizen. Er komen dan schadelijke asbestvezels vrij die ingeademd kunnen worden.

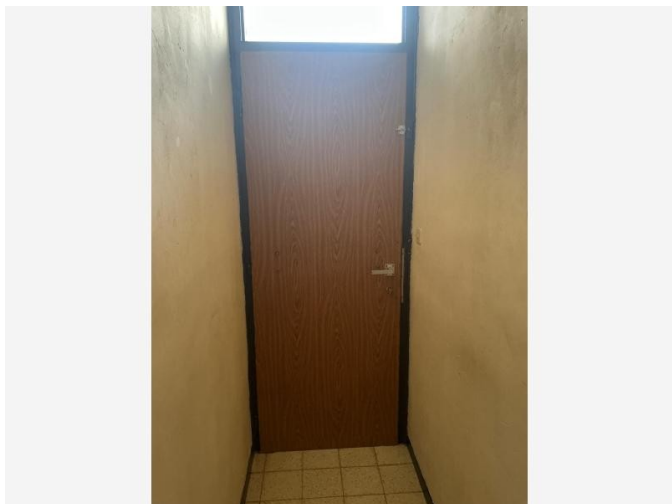
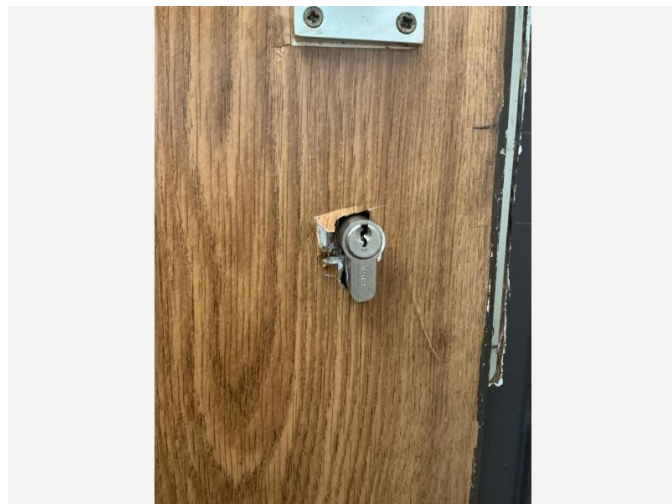
| Fiche 2: Voordeur - plaat..... | 21 |

Het asbestmateriaal valt onder de mijlpaal van 2040.

Verwijderen

| Eindbeoordeling materiaalrisico | Verhoogd materiaalrisico en/of verhoogde kans op vezelvrijgave |

| Asbestsoort (vezeltype) | Alleen chrysotiel aanwezig |
| Toestand van het materiaal | Matig beschadigd, matig verweerd |

| # | Type | Referentie | Resultaat |
|---|---|---|---|
| 2.1 | Puntmonster | MM05 | Chrysotiel |

| Beschrijving | Voordeur - plaat |

- Zorg voor een veilig beheer. Vermijd het beschadigen van het asbestmateriaal. Controleer de toestand jaarlijks op wijzigingen.

- Eenvoudige handelingen: mag via doe-het-zelf of door werknemer(s) met opleidingsattest eenvoudige handelingen  
We raden aan om het asbestverdachte materiaal te laten verwijderen door een firma met een opleidingsattest eenvoudige handelingen. U mag, in principe, ongeacht beschadigingen of vrije asbestvezels, deze asbestverdachte toepassing ook zelf verwijderen met inachtneming van de nodige veiligheidsmaatregelen om uzelf en uw omgeving te beschermen. Een beschadigde asbestverdachte toepassing in slechte staat kan makkelijk verder breken of vergruizen. Er komen dan schadelijke asbestvezels vrij die ingeademd kunnen worden.

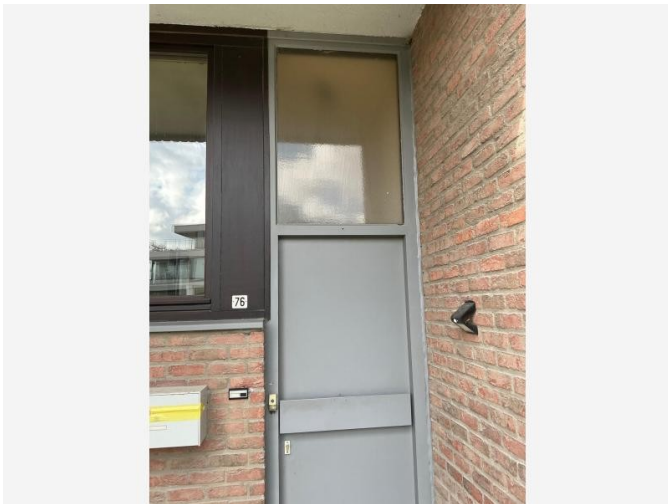
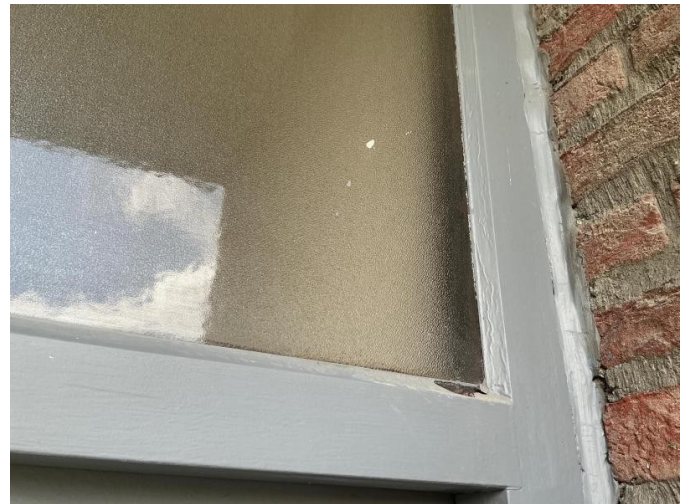
| Fiche 3: Voordeur - schrijnwerk (glas) - mastiek..... | 24 |

Het asbestmateriaal valt onder de mijlpaal van 2040.

Zorgvuldig beheren

- Eenvoudige handelingen: mag via doe-het-zelf of door werknemer(s) met opleidingsattest eenvoudige handelingen  
We raden aan om de asbesthoudende mastiek te laten verwijderen door een firma met een opleidingsattest eenvoudige handelingen. U mag, in principe, ongeacht beschadigingen of vrije asbestvezels, deze asbesthoudende toepassing ook zelf verwijderen met inachtneming van de nodige veiligheidsmaatregelen om Uzelf en uw omgeving te beschermen. Een beschadigde asbesthoudende toepassing in slechte staat kan makkelijk verder breken of vergruizen. Er komen dan schadelijke asbestvezels vrij die ingeademd kunnen worden.

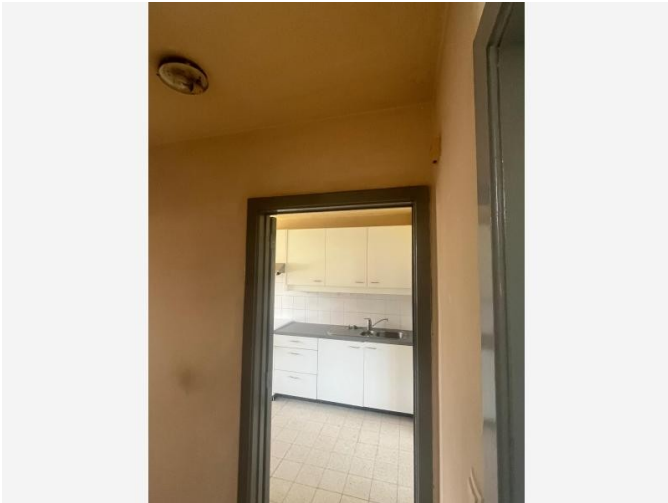
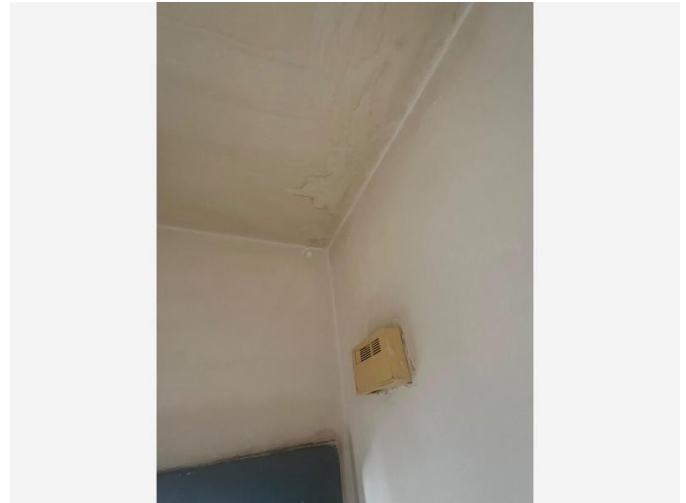
## Fiche 12: Gipspleisterwerk plafonds

Geen asbest

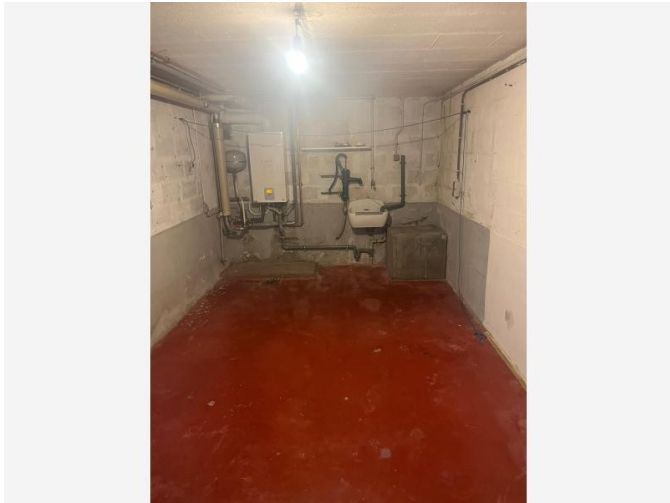
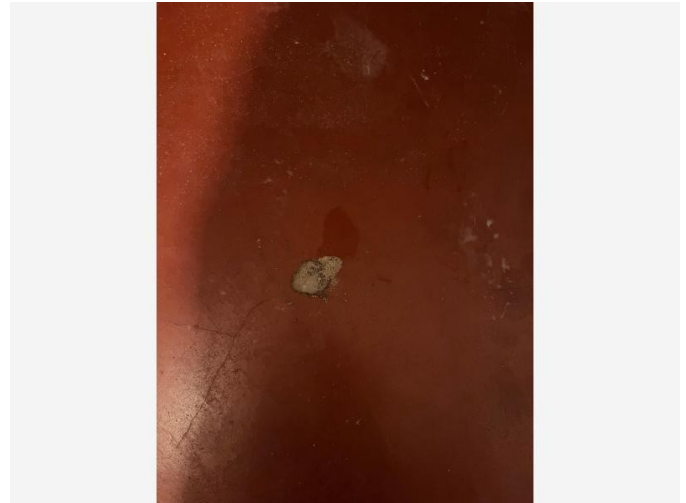
## Fiche 13: Garage - vloer

Geen asbest

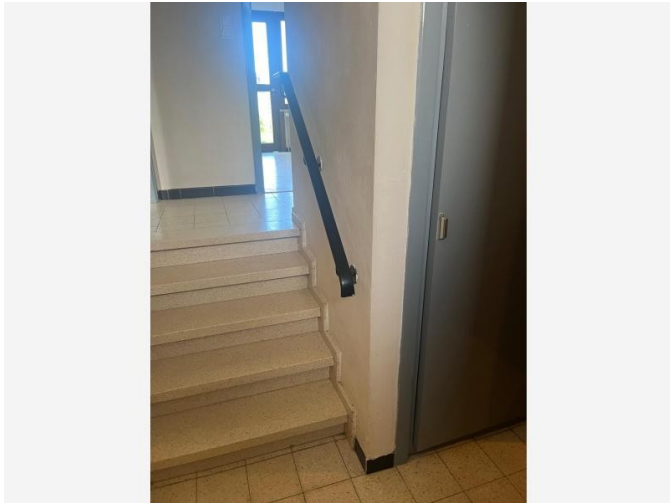
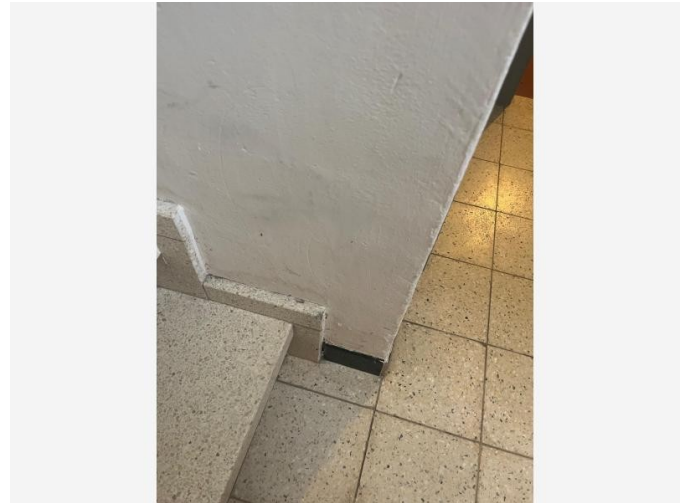
## Fiche 14: Gipspleisterwerk muren

Geen asbest

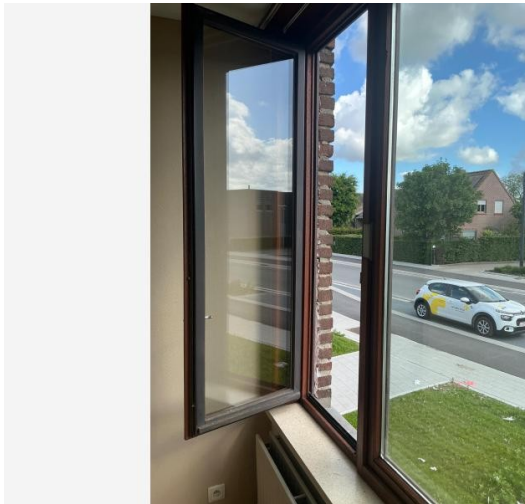
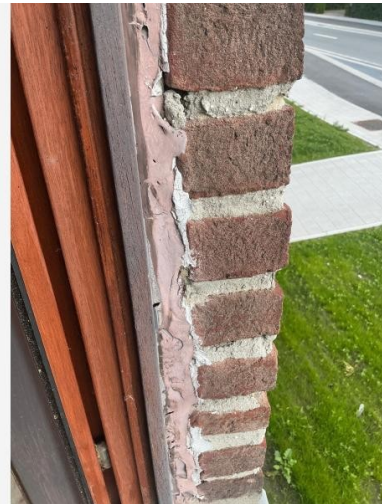
## Fiche 16: Woning - schrijnwerk mastiek tussen metselwerk en schrijnwerk

Geen asbest

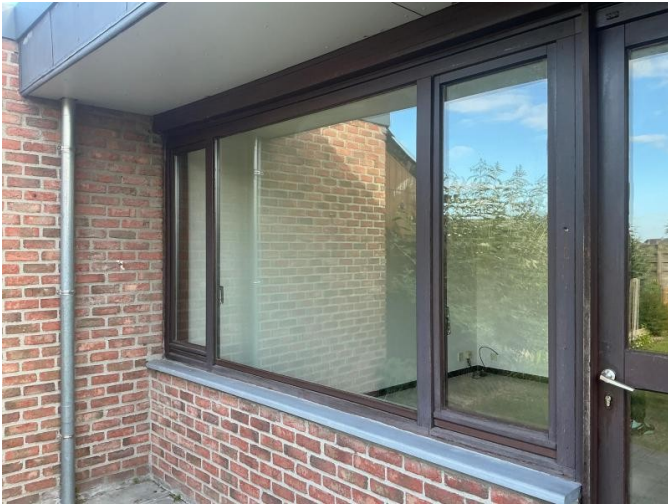
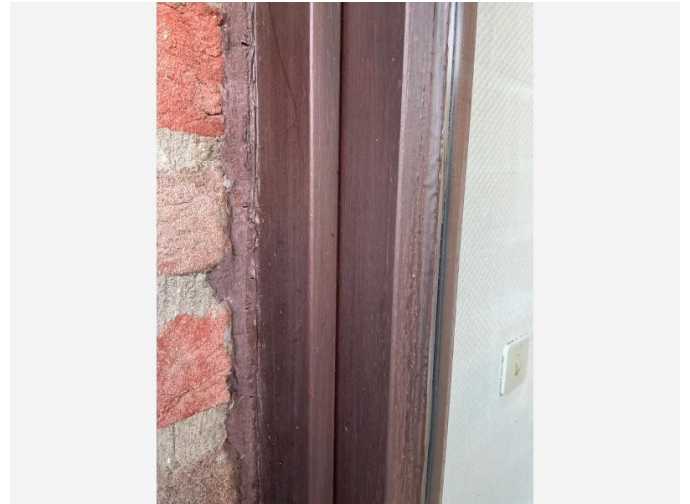
## Fiche 19: Woning - kit tussen schrijnw./gevel/glas - siliconen

| Beschrijving | Notitie | Terug te vinden op plannen |
|---|---|---|
| Fiche 19: Woning - kit tussen schrijnw./gevel/glas - siliconen | <p>Locatie : alle ramen en deuren</p> <p>De zichtbare kit is soepel (siliconen) en niet asbestverdacht. Zijn de ramen/deuren reeds vernieuwd? Mogelijks is er nog oude afkitting aanwezig onder de soepele kit. Deze oude afkitting blijft asbestverdacht en dient alsnog onderzocht worden bij afvoer.</p> <p>Deze bevinding is gebaseerd op de momenteel beschikbare analysemethoden en de thans geldende wetenschappelijke en technische inzichten. Voortschrijdend inzicht – bijvoorbeeld door nieuwe onderzoeksresultaten, technologische ontwikkelingen of wijzigingen in wet- en regelgeving – kan ertoe leiden dat materiaal op een later moment anders wordt beoordeeld dan op basis van de huidige kennis mogelijk is.</p> | - |
