# Asbestinventarisatattest

Den Akker 22, 8730 Beernem

Attestnummer : 20260613-000105.000

**Niet-asbestveilig**

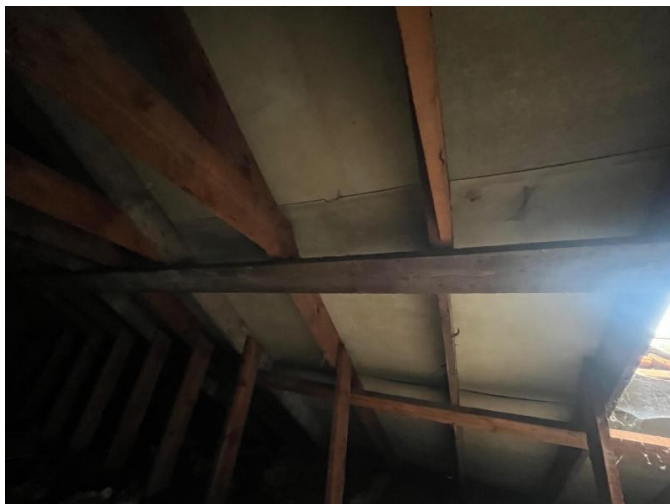
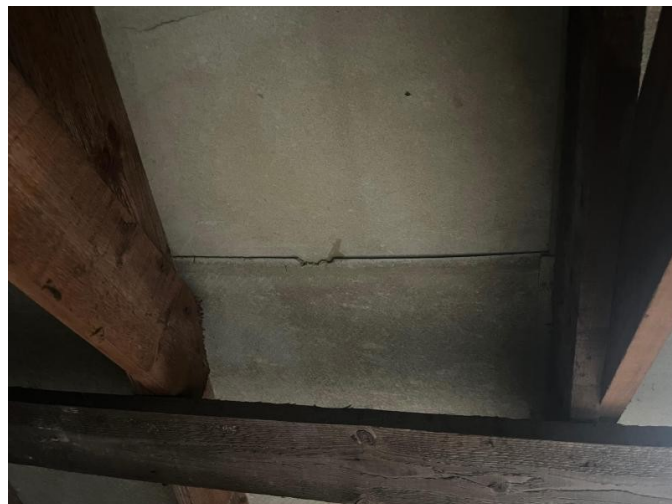
| Fiche 1: Dak - onderdakplaten..... | 18 |

| Eindbeoordeling materiaalrisico | Verhoogd materiaalrisico en/of verhoogde kans op vezelvrijgave |

| Asbestsoort (vezeltype) | Crocidoliet aanwezig |
| Toestand van het materiaal | Licht beschadigd, licht verweerd. Intacte calciumsilicaatplaat of materiaal met categorie 3-gebondenheid |

| # | Type | Referentie | Resultaat |
|---|---|---|---|
| 1.1 | Puntmonster | MM05 | Crocidoliet, Chrysotiel |

- Zorg voor een veilig beheer en verwijder dit asbestmateriaal wanneer het bij werken eenvoudig bereikbaar wordt. Controleer de toestand jaarlijks op wijzigingen.
- Voer bijkomende staalname(s) uit.

- Eenvoudige handelingen: mag via doe-het-zelf of door werknemer(s) met opleidingsattest eenvoudige handelingen  
We raden aan om de onderdakplaten te laten verwijderen door een firma met een opleidingsattest eenvoudige handelingen. U mag, in principe, ongeacht beschadigingen of vrije asbestvezels, deze asbesthoudende toepassing ook zelf verwijderen met inachtneming van de nodige veiligheidsmaatregelen om uzelf en uw omgeving te beschermen. Een beschadigde asbesthoudende toepassing in slechte staat kan makkelijk verder breken of vergruizen. Er komen dan schadelijke asbestvezels vrij die ingeademd kunnen worden.

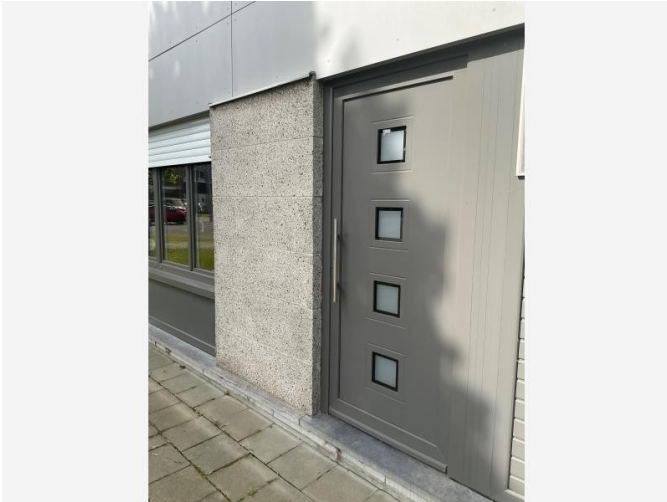
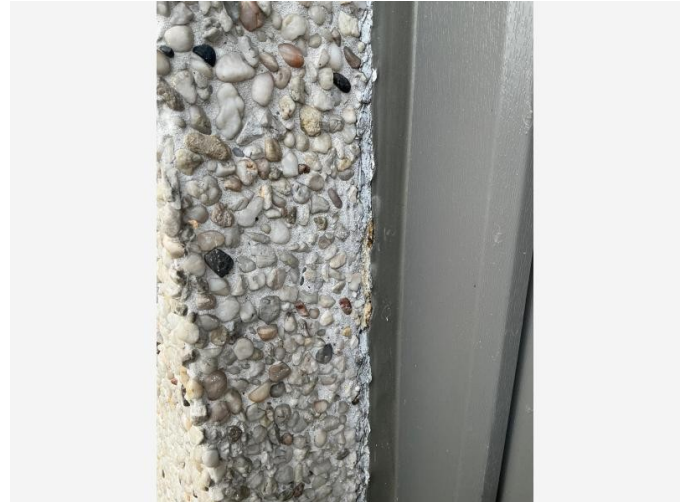
## Fiche 2: Voordeur/deur garage - oude resten mastiek

Het asbestmateriaal valt onder de mijlpaal van 2040.

Zorgvuldig beheren

- Zorg voor een veilig beheer. Vermijd het beschadigen van het asbestmateriaal. Controleer de toestand jaarlijks op wijzigingen.

- Eenvoudige handelingen: mag via doe-het-zelf of door werknemer(s) met opleidingsattest eenvoudige handelingen  
We raden aan om de asbesthoudende mastiek tussen metselwerk/schrijnwerk te laten verwijderen door een firma met een opleidingsattest eenvoudige handelingen. U mag, in principe, ongeacht beschadigingen of vrije asbestvezels, deze asbesthoudende toepassing ook zelf verwijderen met inachtneming van de nodige veiligheidsmaatregelen om uzelf en uw omgeving te beschermen. Een beschadigde asbesthoudende toepassing in slechte staat kan makkelijk verder breken of vergruizen. Er komen dan schadelijke asbestvezels vrij die ingeademd kunnen worden.

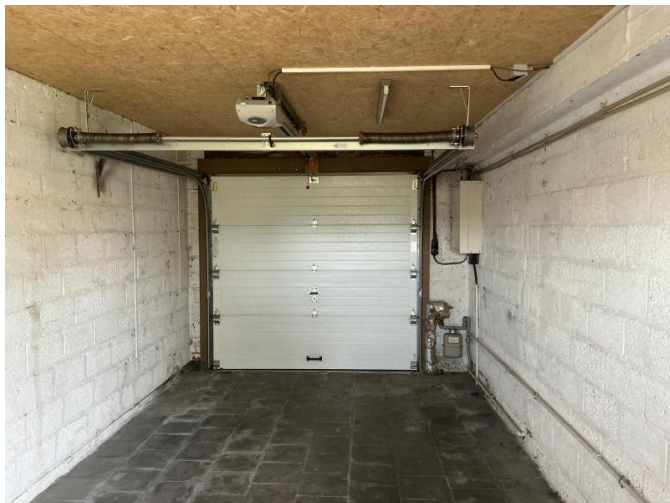
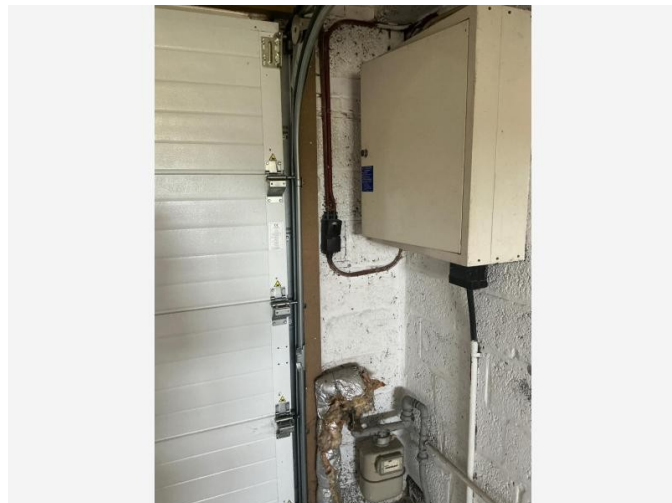
| Fiche 4: Elektrische toepassingen (stopcontact en schakelaar)..... | 28 |

| Identificatiemethode | <p>De asbestdeskundige beoordeelt het materiaal als asbestverdacht en dus asbesthoudend, en dit zonder monstername.</p> <p>Motivatie: De monstername brengt andere schade aan dan schade die inherent is aan de monstername.</p> |

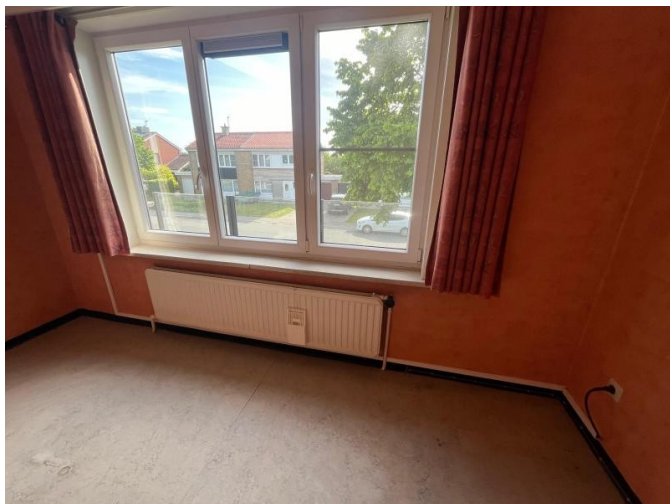
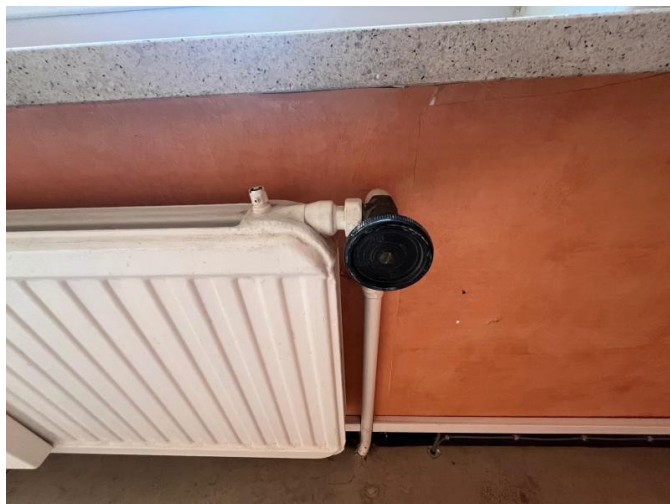
| Fiche 5: Woning - radiatorknoppen..... | 31 |

| Identificatiemethode | De asbestdeskundige beoordeelt het materiaal als asbestverdacht en dus asbesthoudend, en dit zonder monstername.<br><br>Motivatie: De monstername brengt andere schade aan dan schade die inherent is aan de monstername. |

- Eenvoudige handelingen: mag via doe-het-zelf of door werknemer(s) met opleidingsattest eenvoudige handelingen  
We raden aan om het asbestverdachte materiaal te laten verwijderen door een firma met een opleidingsattest eenvoudige handelingen. U mag, in principe, ongeacht beschadigingen of vrije asbestvezels, deze asbestverdachte toepassing ook zelf verwijderen met inachtneming van de nodige veiligheidsmaatregelen om uzelf en uw omgeving te beschermen. Een beschadigde asbestverdachte toepassing in slechte staat kan makkelijk verder breken of vergruizen. Er komen dan schadelijke asbestvezels vrij die ingeademd kunnen worden.

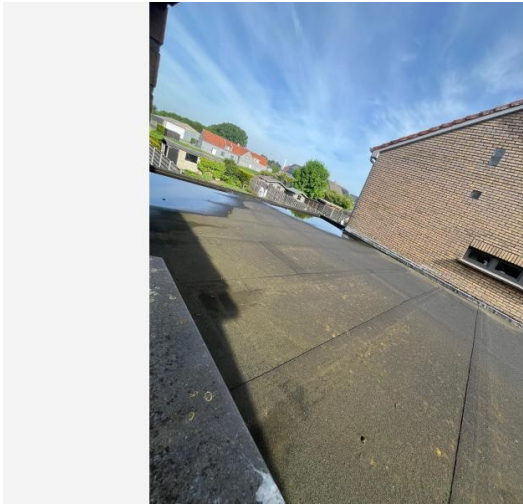
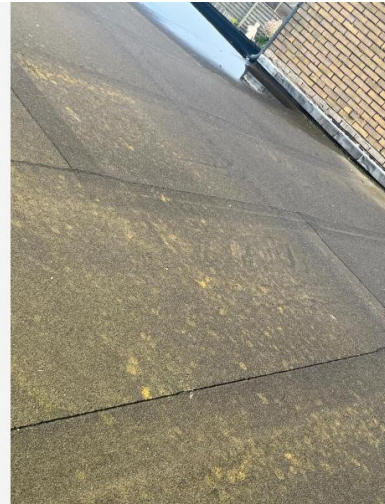
| Fiche 7: Plat dak garage - roofing..... | 37 |

| Identificatiemethode | <p>De asbestdeskundige beoordeelt het materiaal als asbestverdacht en dus asbesthoudend, en dit zonder monstername.</p> <p>Motivatie: De monstername brengt andere schade aan dan schade die inherent is aan de monstername.</p> |

- Eenvoudige handelingen: mag via doe-het-zelf of door werknemer(s) met opleidingsattest eenvoudige handelingen  
We raden aan om de roofing te laten verwijderen door een firma met een opleidingsattest eenvoudige handelingen. U mag, in principe, ongeacht beschadigingen of vrije asbestvezels, deze asbestverdachte toepassing ook zelf verwijderen met inachtneming van de nodige veiligheidsmaatregelen om uzelf en uw omgeving te beschermen. Een beschadigde asbestverdachte toepassing in slechte staat kan makkelijk verder breken of vergruizen. Er komen dan schadelijke asbestvezels vrij die ingeademd kunnen worden.

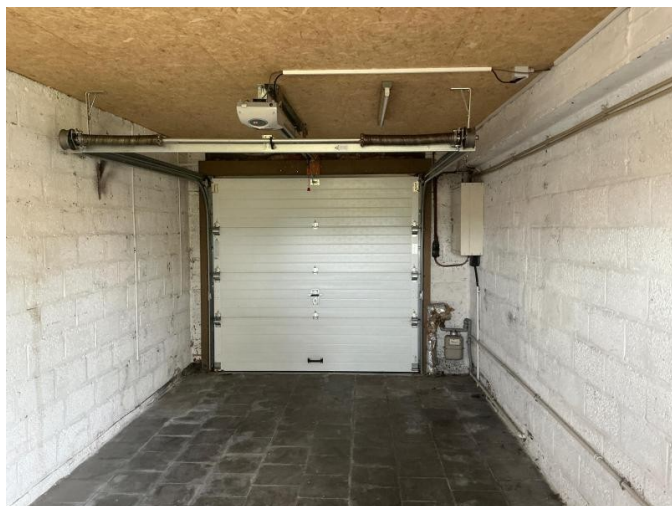
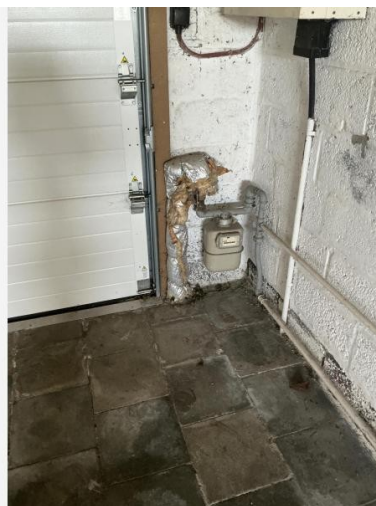
| Fiche 9: Garage - leidingisolatie (glaswol)..... | 43 |

| Basis voor advies | De asbestdeskundige beoordeelt het materiaal als niet-asbestverdacht. |

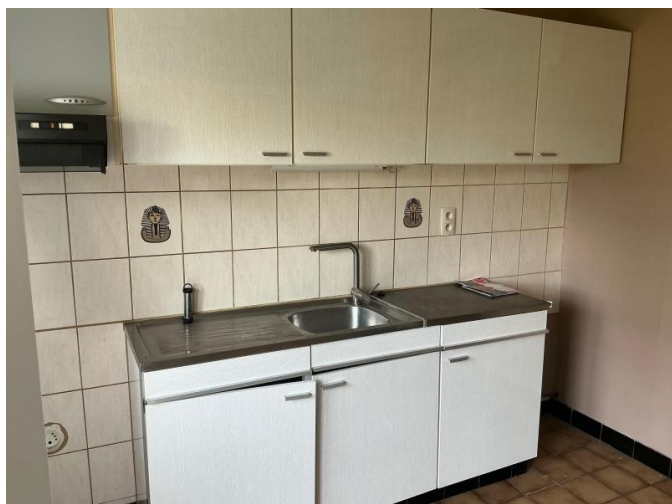
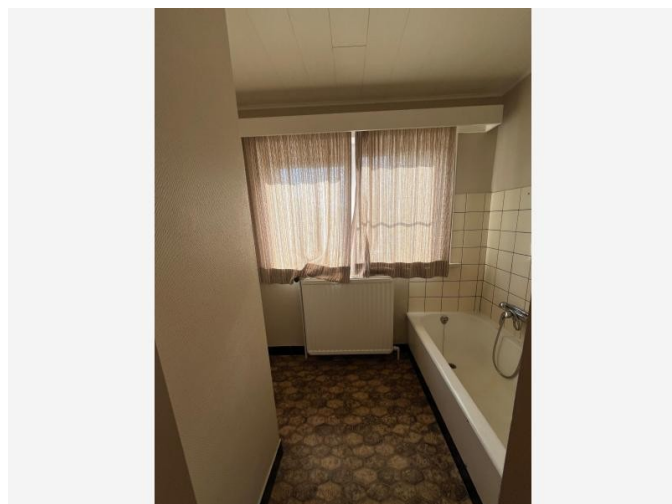
## Fiche 13: Keuken/badkamer - tegellijm - (achter faiencetegels)

| Basis voor advies | Beoordeling op basis van expertise, zonder een vaststelling door de asbestdeskundige. |

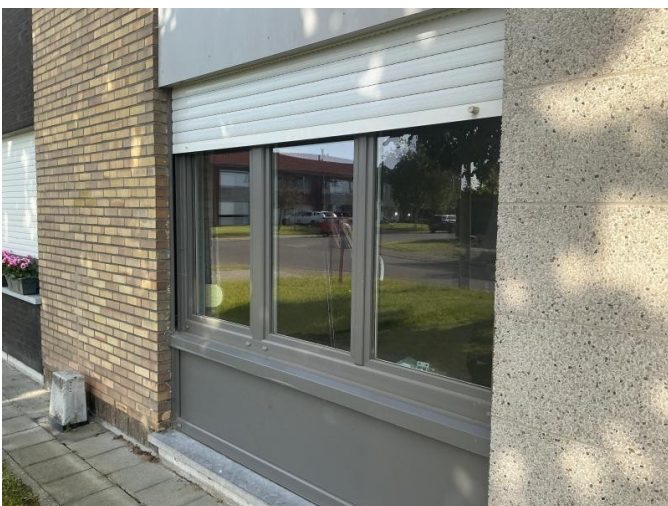
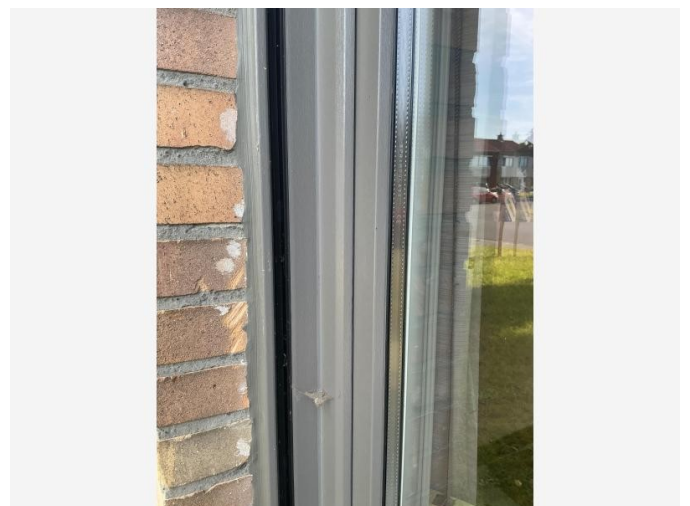
## Fiche 23: Woning - kit tussen schrijnw./gevel/glas - siliconen

| Beschrijving | Notitie | Terug te vinden op plannen |
|---|---|---|
| Fiche 23: Woning - kit tussen schrijnw./gevel/glas - siliconen | <p>Locatie : alle ramen en deuren</p> <p>De zichtbare kit is soepel (siliconen) en niet asbestverdacht. Zijn de ramen/deuren reeds vernieuwd? Mogelijks is er nog oude afkitting aanwezig onder de soepele kit. Deze oude afkitting blijft asbestverdacht en dient alsnog onderzocht worden bij afvoer.</p> <p>Deze bevinding is gebaseerd op de momenteel beschikbare analysemethoden en de thans geldende wetenschappelijke en technische inzichten. Voortschrijdend inzicht – bijvoorbeeld door nieuwe onderzoeksresultaten, technologische ontwikkelingen of wijzigingen in wet- en regelgeving – kan ertoe leiden dat materiaal op een later moment anders wordt beoordeeld dan op basis van de huidige kennis mogelijk is.</p> | - |
