Asbestinventarisatetest

Rozenhoed 76, 9921 Lievegem

Attestnummer : 20240312-000374.000

Niet-asbestveilig

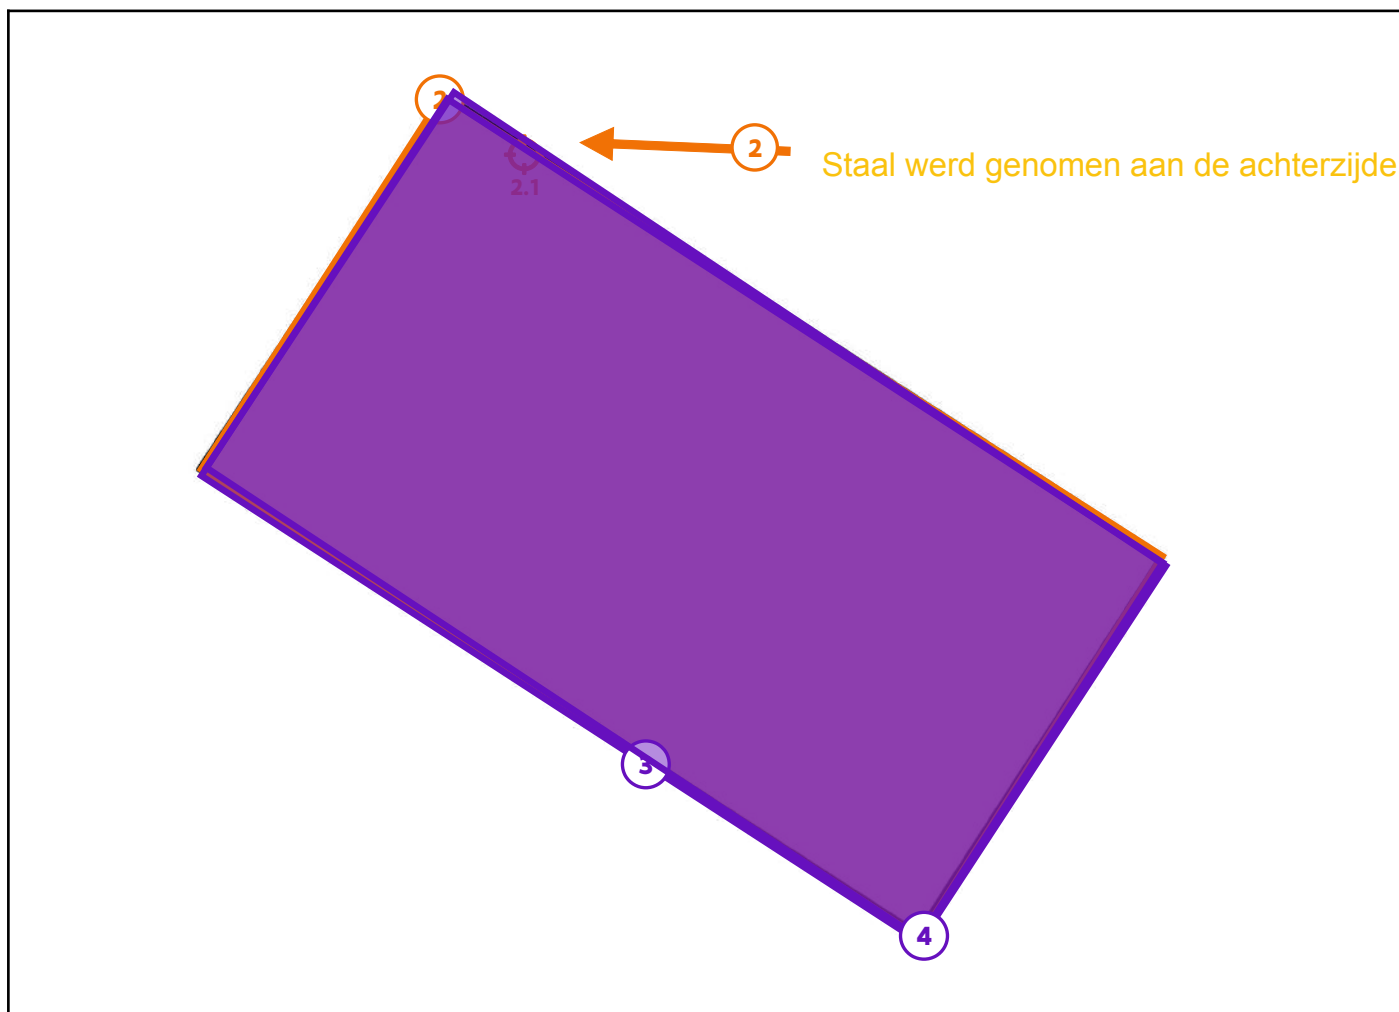
Plan 1.2: Zolder

Beschrijving	Type	Actie
2. Lei dakafwerking	Asbestmateriaal	Verwijderen
2.1 Code: MM03	Puntmonster	-
3. Onderdak van woning	Beperking	-
4. Inspectie van de zolder	Beperking	-

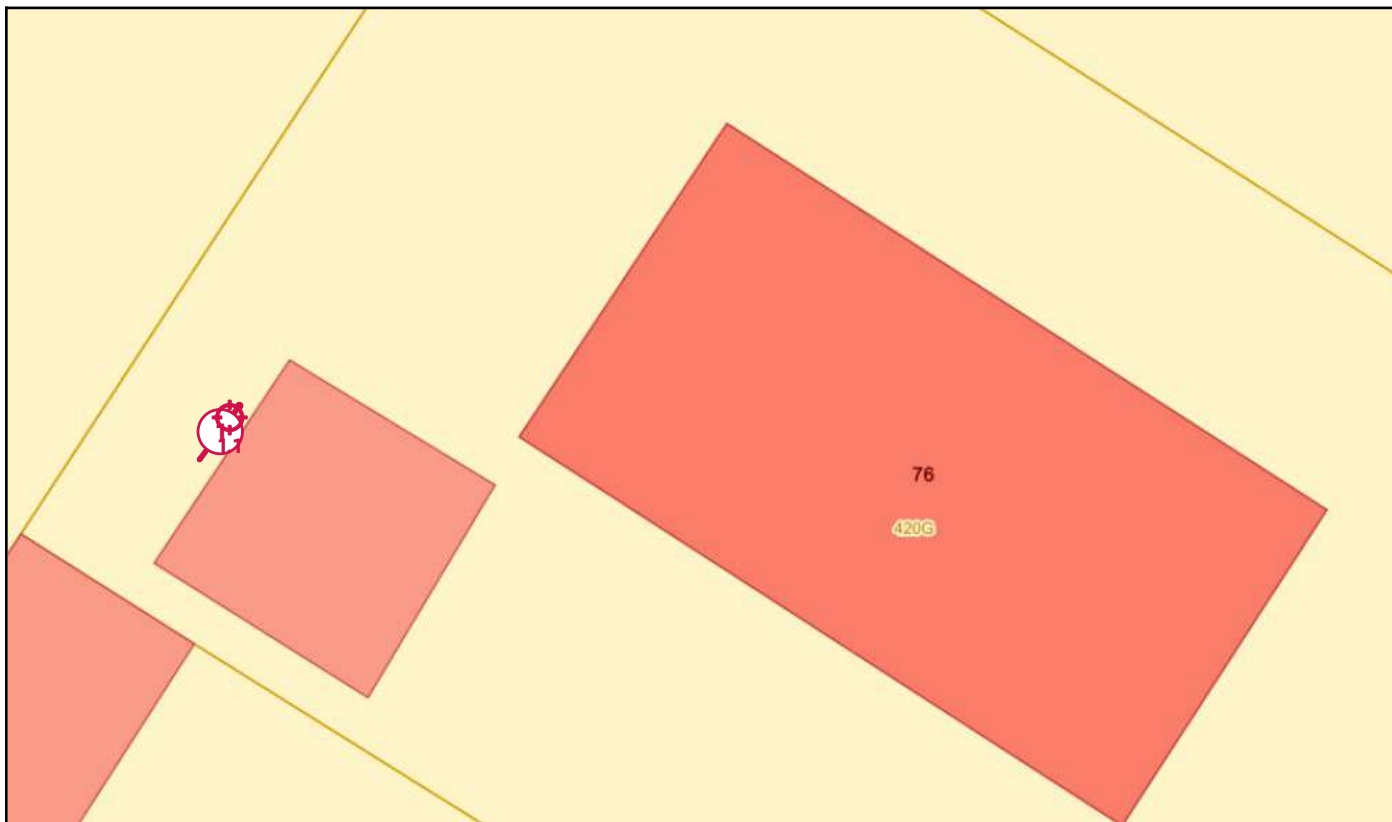
Plan 4.1: Vaststellingen buiten de constructies

Beschrijving	Type	Actie
1. Menuiserie plaat - achter tuinberging	Asbestmateriaal	Dringend verwijderen
1.1 Code: MM04	Puntmonster	-

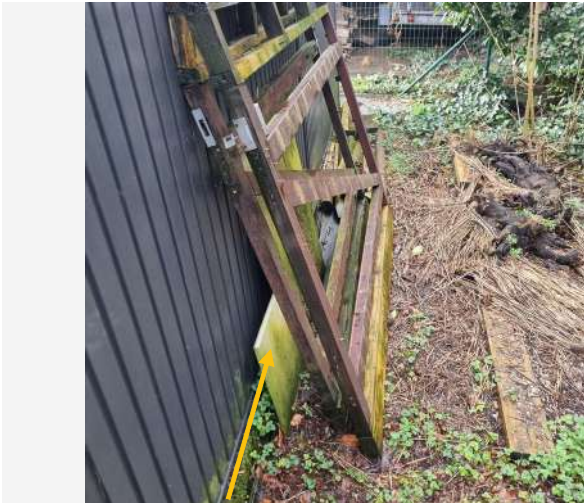
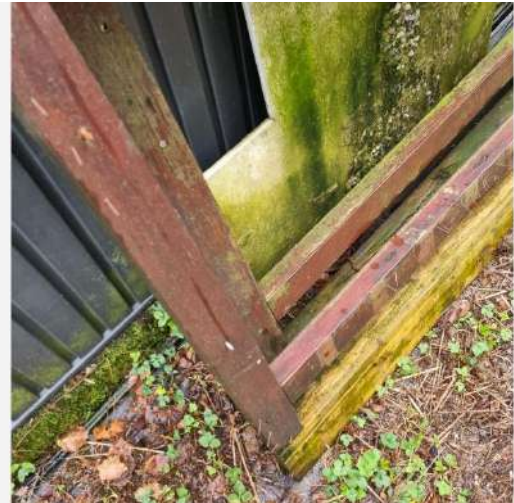
Het asbestmateriaal valt onder de mijlpaal van 2040.

Dringend verwijderen

#	Type	Referentie	Resultaat
1.1	Puntmonster	MM04	Chrysotiel

Beschrijving	Menuiserie plaat - achter tuinberging
Type afvalstof	Betreft stock-voorraad of gedemonteerde asbestmaterialen
Aanwezige resten	Geen resten aanwezig
Omgeving	Buiten
Primaire drager	Bodem
Asbestmaterialen	<ul style="list-style-type: none">Dak- en gevelbekleding - Plaat
Bindmiddel van asbestmateriaal	Cement
Gebondenheid op basis van bindmiddel	Hecht
Hoeveelheid (gewicht - aantal)	<ul style="list-style-type: none">15,00 kg - 1 stuk
Totaal gewicht	15,00 kg
Eenvoudig bereikbaar	Ja

- Verwijder het asbestafval.

- Eenvoudige handelingen: mag via doe-het-zelf of door werknemer(s) met opleidingsattest eenvoudige handelingen
Bevindt het asbest zich buiten uw woning of gebouw? Dan mag u de volgende toepassingen zelf wegnemen: hechtgebonden asbest dat niet beschadigd is; hechtgebonden asbest dat wel beschadigd is en waarbij er vrije asbestvezels zichtbaar zijn. Een beschadigde asbesttoepassing of asbest in slechte staat kan makkelijk verder breken of vergruizen. Er komen dan schadelijke asbestvezels vrij die ingeademd kunnen worden. De volgende asbesthoudende materialen mag u als particulier of zelfstandige zelf verwijderen, ongeacht of ze zich binnen of buiten bevinden: dichtingen of pakkingen; koorden en andere geweven materialen; remvoeringen of gelijkaardige toepassingen.

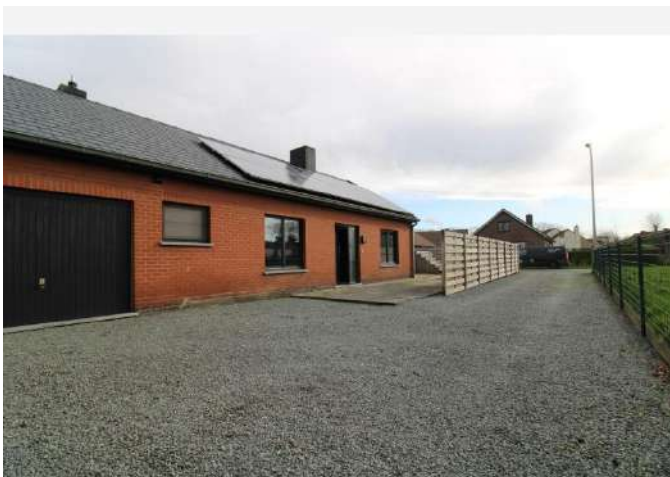
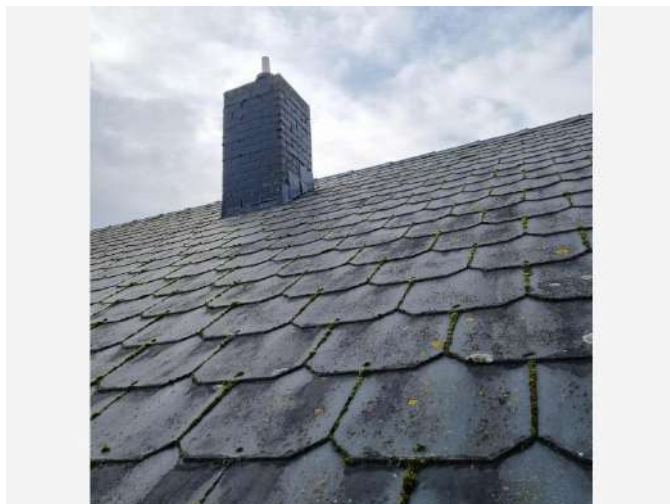
Het asbestmateriaal valt onder de mijlpaal van 2034.

Verwijderen

Eindbeoordeling materiaalrisico	Verhoogd materiaalrisico en/of verhoogde kans op vezelvrijgave
---------------------------------	--

Gebondenheid	Categorie 1: hechtgebonden in oorsprong
Asbestsoort (vezeltype)	Alleen chrysotiel
Asbestconcentratie	Laag (< 50%)
Afschermingsgraad van het gehele materiaal	Geheel of deels vrij aan de buitenlucht
Toestand van het materiaal	Matig beschadigd, matig verweerd

#	Type	Referentie	Resultaat
2.1	Puntmonster	MM03	Chrysotiel

Beschrijving	Lei dakafwerking
--------------	------------------

- Zorg voor een veilig beheer. Vermijd het beschadigen van het asbestmateriaal. Controleer de toestand jaarlijks op wijzigingen.
- Hemelwater dat afspoelt van asbestcement daken of gevels kan asbestdeeltjes bevatten. Gebruik het enkel voor gesloten circuits (bv. spoelen toiletten). Reinig na het vervangen van het dak of de gevel de dakgoten en regenwaterput of -ton om asbesthoudend sediment of slib te verwijderen

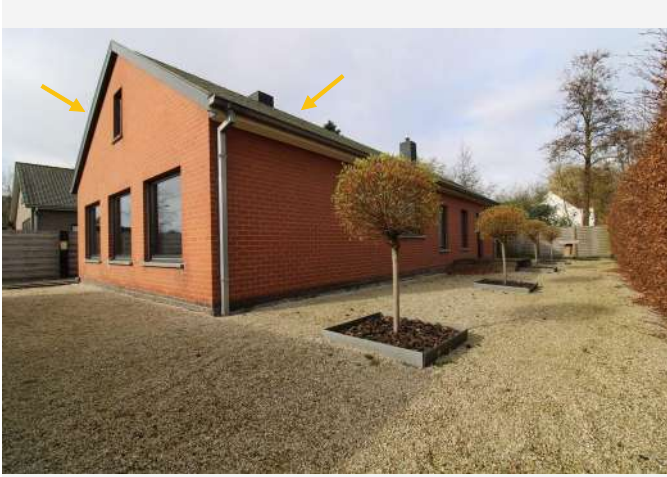
Situeringfoto

Tijdelijke beperking

Reden: Er is geen volledige risicobeoordeling mogelijk

Uitleg van de asbestdeskundige: Het onderdak van de woning kon niet worden geïnspecteerd doordat er geen toegang is tot de zolder. Aan de buitenzijde zijn er leien aanwezig waardoor langs buiten ook de plaat niet zichtbaar gemaakt kan worden.

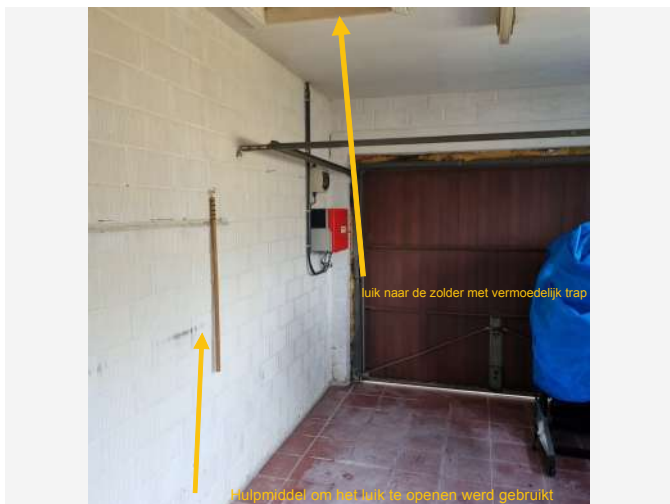
Situeringfoto

Tijdelijke beperking

Reden: Het onderzoek kan niet uitgevoerd worden binnen de bepalingen van de Welzijnswet

Uitleg van de asbestdeskundige: Het zolderluik die aanwezig is in de garage kon niet worden geopend. De stok die aanwezig is voor het luik te openen werd gebruikt. Maar het luik veroerde niet, deze zat volledig vast. Waarbij de zolder dus niet kon worden geïnspecteerd naar asbestverdachte materialen.

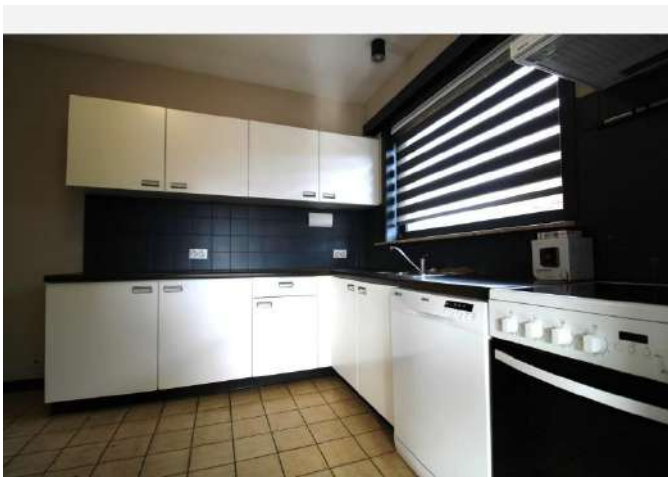
Vrije foto

De tegels konden niet verder onderzocht worden naar verlijming van de tegel. Dit behoort tot destructief onderzoek en dit is niet noodzakelijk voor dit attest. Bij het verwijderen van de tegels moet er aandacht worden gegeven dat er mogelijk asbestverdacht lijm werd gebruikt voor de bevestiging.

Het is wel zo dat bij de tegels die al voor een stuk zijn verwijderd in de badkamer geen verlijming maar enkele cementage aanwezig is. Maar deze situatie is mogelijk niet representatief tov de tegels die nog intact zijn.

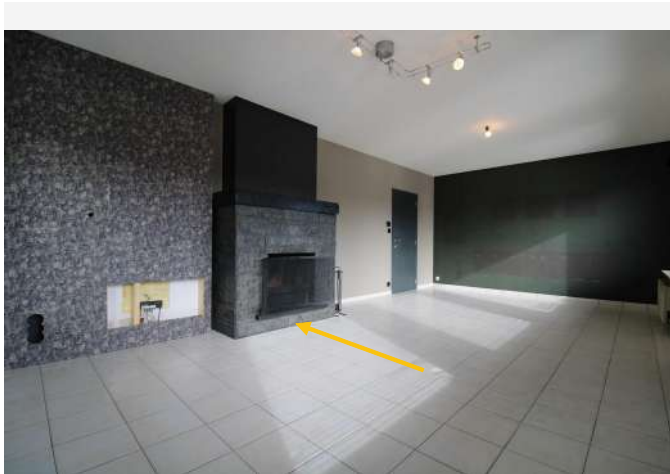
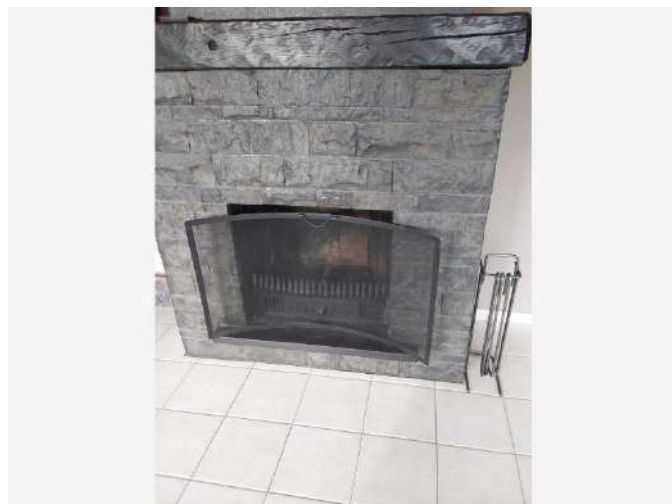
Fiche 6: Afwerken haardvuur

Geen asbest

#	Type	Referentie	Resultaat
6.1	Puntmonster	MM06	Geen asbest

Beschrijving	Afwerken haardvuur
Omgeving	Binnen
Primaire drager	Wand vrijstaand (scheidingsmuur, ...)
Bindmiddel van materiaal	Calciumsilicaat (brandwerend - Pical)

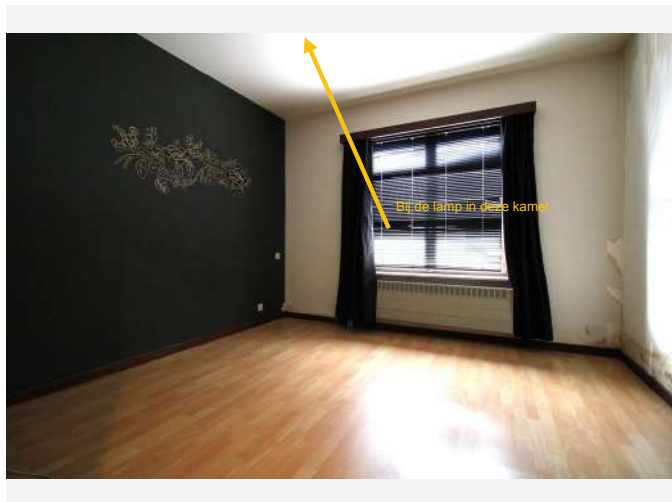
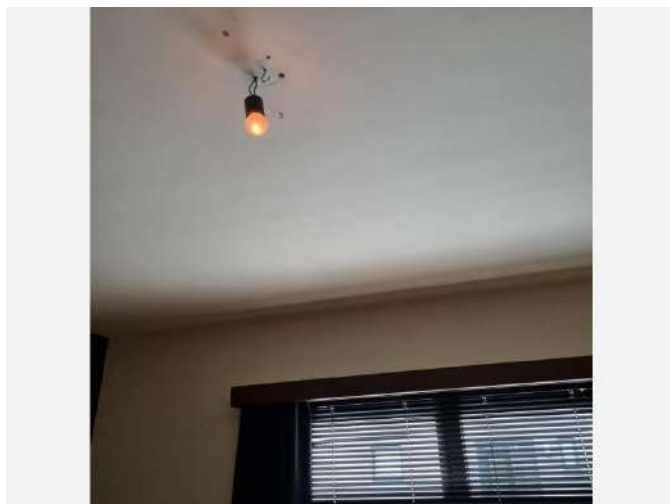
Fiche 7: Pleisterwerk plafond

Geen asbest

#	Type	Referentie	Resultaat
7.1	Mengmonster	MM02	Geen asbest

Beschrijving	Pleisterwerk plafond
Omgeving	Binnen
Primaire drager	Binnenwand
Bindmiddel van materiaal	Gips - kalk

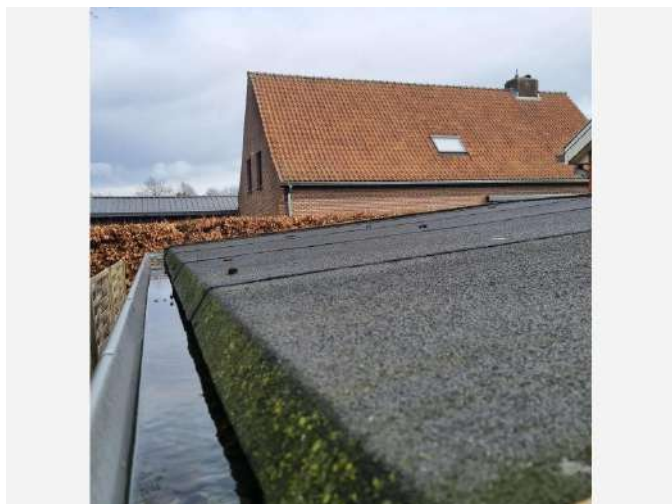
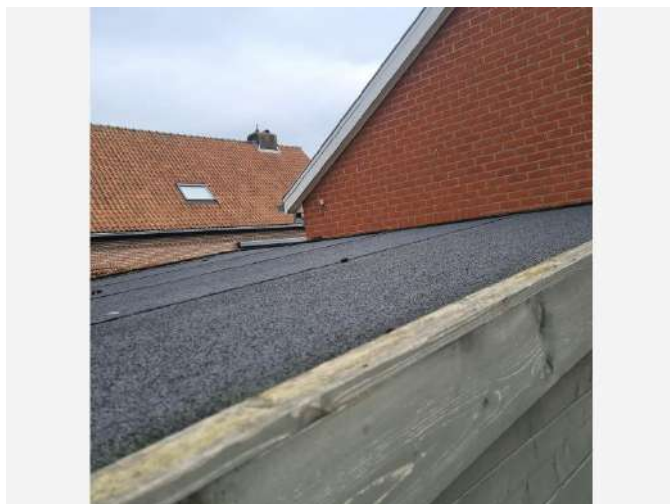
Fiche 8: Roofing tuinhuis

Geen asbest

#	Type	Referentie	Resultaat
8.1	Puntmonster	MM05	Geen asbest

Beschrijving	Roofing tuinhuis
Omgeving	Buiten
Primaire drager	Plat dak
Bindmiddel van materiaal	Bitumen (roofing, teer, asfalt)

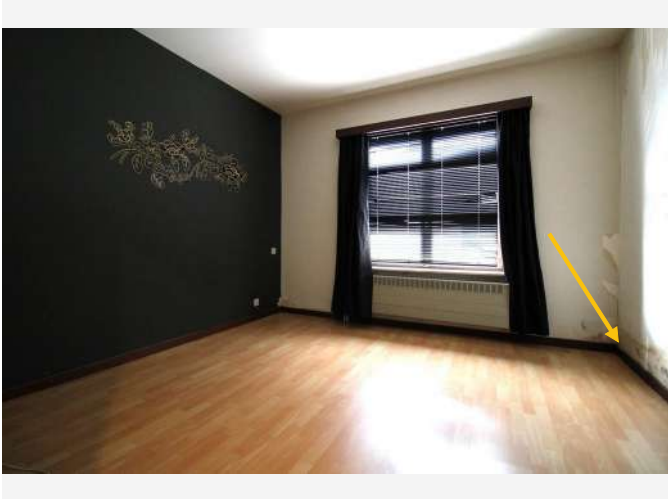
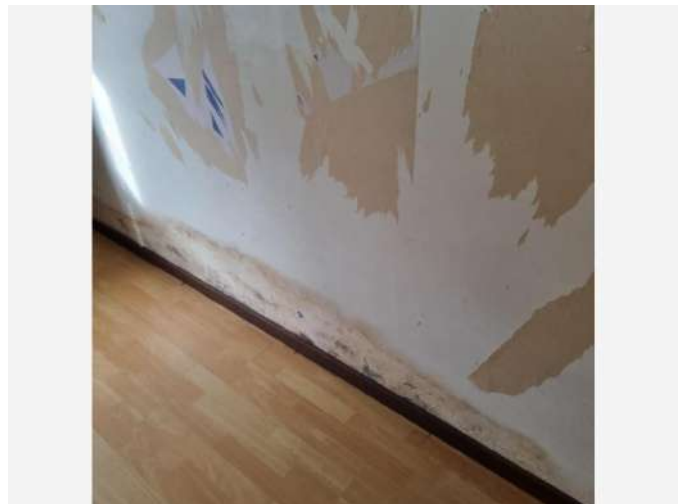
Geen asbest

#	Type	Referentie	Resultaat
9.1	Mengmonster	MM01	Geen asbest

Beschrijving	Pleisterwerk Muur
Omgeving	Binnen
Primaire drager	Binnenwand
Bindmiddel van materiaal	Gips - kalk
