# Asbestinventarisatetest

Sint - Elooistraat 4, 9900 Eeklo

Attestnummer : 20231109-000330.000

Uitgegeven op : 09.11.2023

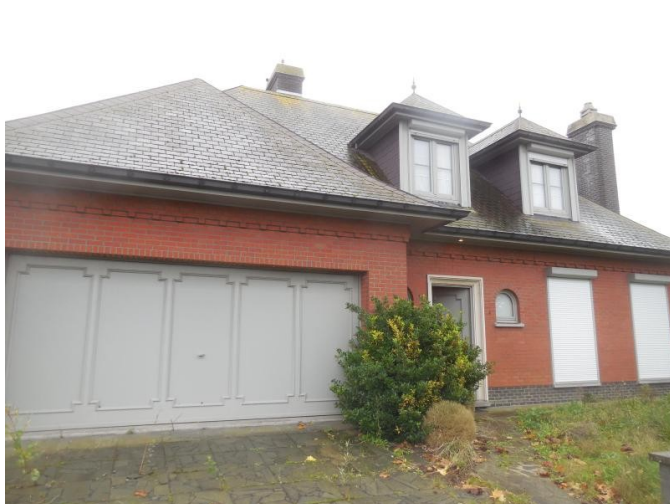
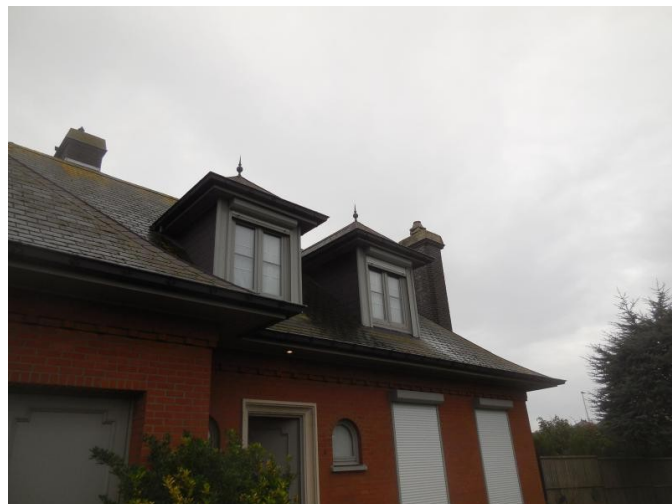
Het asbestmateriaal valt onder de mijlpaal van 2034.

Eindbeoordeling materiaalrisico	Verhoogd materiaalrisico en/of verhoogde kans op vezelvrijgave
---------------------------------	--

Gebondenheid	Categorie 1: hechtgebonden in oorsprong
Asbestsoort (vezeltype)	Alleen chrysotiel
Asbestconcentratie	Laag (< 50%)
Afschermingsgraad van het gehele materiaal	Geheel of deels vrij aan de buitenlucht
Toestand van het materiaal	Matig beschadigd, matig verweerd

#	Type	Referentie	Resultaat
1.1	Puntmonster	E-23-061546/03	Chrysotiel

Beschrijving	Leien hoofdgebouw
Omgeving	Buiten
Primaire drager	Schuin dak
Asbestmateriaal	Dak- en gevelbekleding - Lei, shingle

- Verwijder dit asbestmateriaal zo snel mogelijk. Volg de toestand goed op.
- Hemelwater dat afspoelt van asbestcement daken of gevels kan asbestdeeltjes bevatten. Gebruik het enkel voor gesloten circuits (bv. spoelen toiletten). Reinig na het vervangen van het dak of de gevel de dakgoten en regenwaterput of -ton om asbesthoudend sediment of slib te verwijderen

- Eenvoudige handelingen: mag via doe-het-zelf of door werknemer(s) met opleidingsattest eenvoudige handelingen  
Hechtgebonden buitentoepassing die makkelijk kan verwijderd worden mits de nodige beschermingsmaatregelen zoals een FFP3 masker en geschikt beschermingspak. U mag enkel beschadigd of verweerd asbest verwijderen indien: er niemand anders in de buurt is; de asbesttoepassing niet verder beschadigd raakt of vergruist.

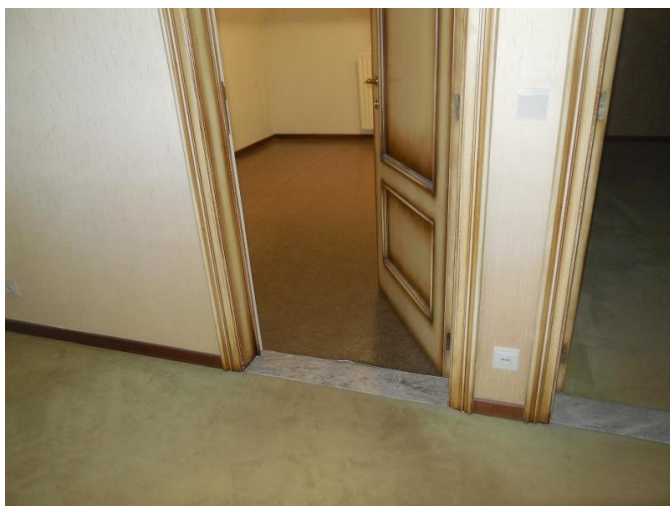
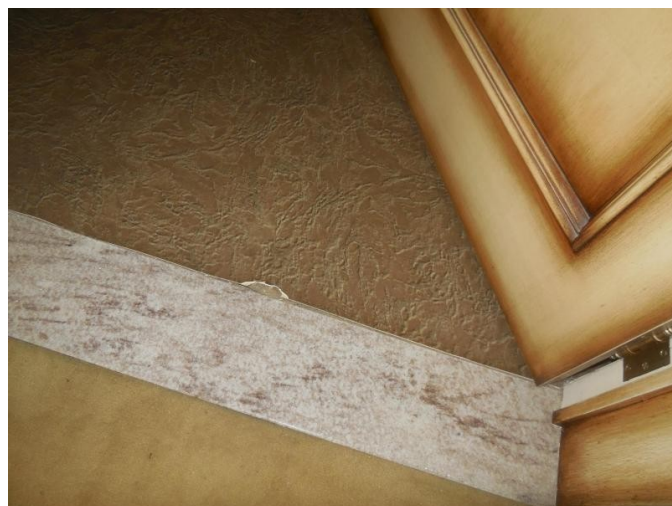
Het asbestmateriaal valt onder de mijlpaal van 2034.

Eindbeoordeling materiaalrisico	Verhoogd materiaalrisico en/of verhoogde kans op vezelvrijgave
---------------------------------	--

Gebondenheid	Categorie 2: niet-hechtgebonden met matrix
Asbestsoort (vezeltype)	Alleen chrysotiel
Asbestconcentratie	Hoog ( $\geq 50\%$ )
Afschermingsgraad van het gehele materiaal	Geheel of deels (ook) vrij aan de binnenlucht
Toestand van het materiaal	Licht beschadigd, licht verweerd. Intact materiaal type Pical – asbestboard of categorie III 'gebondenheid'

#	Type	Referentie	Resultaat
2.1	Puntmonster	E-23-061546/06	Chrysotiel

Beschrijving	Vloerzeil slaapkamer verdieping
Omgeving	Binnen
Primaire drager	Vloer
Asbestmateriaal	Prefab - afwerking - Vloerzeil
Bindmiddel van asbestmateriaal	Karton - papier - viltachtig
Gebondenheid op basis van bindmiddel	Niet-hechtgebonden
Hoeveelheid (oppervlakte - aantal)	• 23,00 m <sup>2</sup> - 1 stuk

- Verwijder dit asbestmateriaal zo snel mogelijk. Volg de toestand goed op.

- Hermetische zone (erkend asbestverwijderaars)  
Niet-Hechtgebonden binnentoepassing.

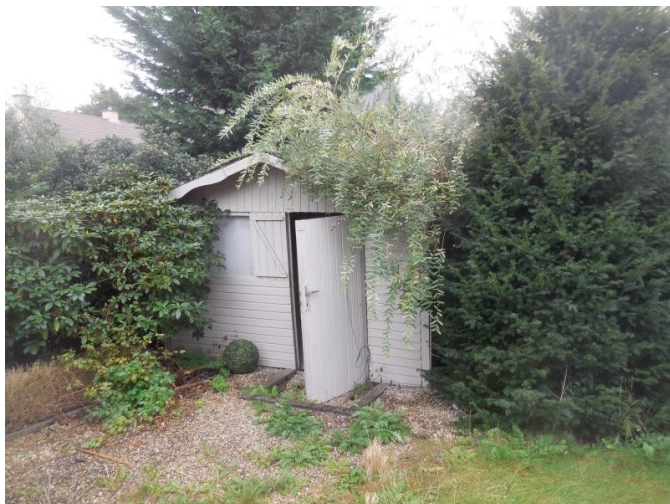
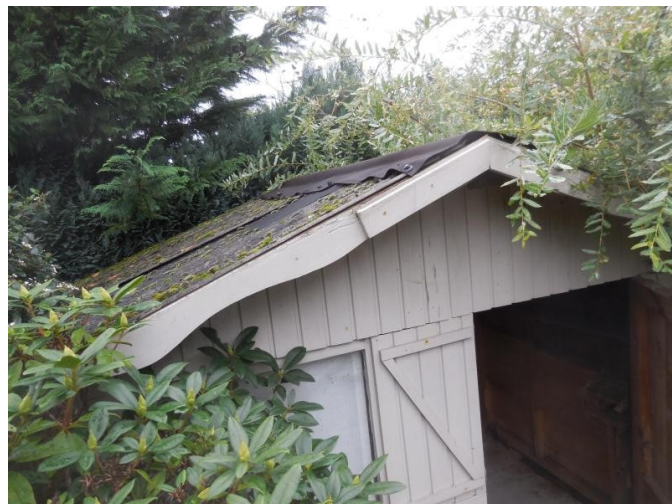
Het asbestmateriaal valt onder de mijlpaal van 2034.

Eindbeoordeling materiaalrisico	Verhoogd materiaalrisico en/of verhoogde kans op vezelvrijgave
---------------------------------	--

Gebondenheid	Categorie 1: hechtgebonden in oorsprong
Asbestsoort (vezeltype)	Alleen chrysotiel
Asbestconcentratie	Laag (< 50%)
Afschermingsgraad van het gehele materiaal	Geheel of deels (ook) vrij aan de binnenlucht
Toestand van het materiaal	Matig beschadigd, matig verweerd

#	Type	Referentie	Resultaat
3.1	Puntmonster	E-23-061546/04	Chrysotiel

Beschrijving	Golfdak tuinhuis
Omgeving	Grenst aan binnen- en buitenlucht
Primaire drager	Schuin dak
Asbestmateriaal	Dak- en gevelbekleding - Golfplaat
Bindmiddel van asbestmateriaal	Cement
Gebondenheid op basis van bindmiddel	Hecht

- Verwijder dit asbestmateriaal zo snel mogelijk. Volg de toestand goed op.
- Hemelwater dat afspoelt van asbestcement daken of gevels kan asbestdeeltjes bevatten. Gebruik het enkel voor gesloten circuits (bv. spoelen toiletten). Reinig na het vervangen van het dak of de gevel de dakgoten en regenwaterput of -ton om asbesthoudend sediment of slib te verwijderen

- Eenvoudige handelingen: mag via doe-het-zelf of door werknemer(s) met opleidingsattest eenvoudige handelingen  
Hechtgebonden buitentoepassing die makkelijk kan verwijderd worden mits de nodige beschermingsmaatregelen zoals een FFP3 masker en geschikt beschermingspak. U mag enkel beschadigd of verweerd asbest verwijderen indien: er niemand anders in de buurt is; de asbesttoepassing niet verder beschadigd raakt of vergruist.

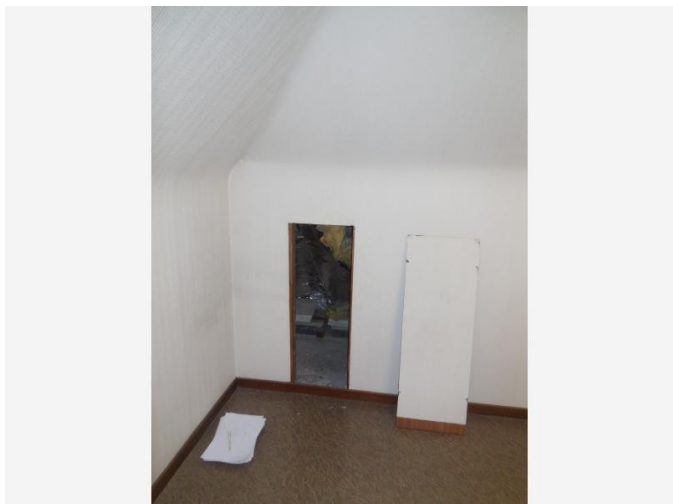
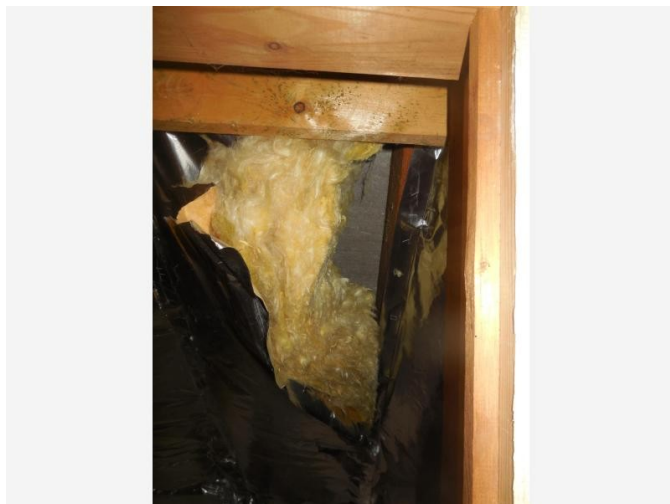
Het asbestmateriaal valt onder de mijlpaal van 2040.

Eindbeoordeling materiaalrisico	Laag materiaalrisico en/of verlaagde kans op vezelvrijgave
---------------------------------	--

Gebondenheid	Categorie 1: hechtgebonden in oorsprong
Asbestsoort (vezeltype)	Alleen chrysotiel
Asbestconcentratie	Laag (< 50%)
Afschermingsgraad van het gehele materiaal	Geheel of deels (ook) vrij aan de binnenlucht
Toestand van het materiaal	Licht beschadigd, licht verweerd. Intact materiaal type Pical – asbestboard of categorie III 'gebondenheid'

#	Type	Referentie	Resultaat
4.1	Puntmonster	E-23-061546/05	Chrysotiel

Beschrijving	Onderdak hoofdgebouw
Omgeving	Binnen
Primaire drager	Schuin dak
Asbestmateriaal	Plaat, paneel, tablet - Type Menuiserite
Bindmiddel van asbestmateriaal	Cement
Gebondenheid op basis van bindmiddel	Hecht

- Zorg voor een veilig beheer. Vermijd het beschadigen van het asbestmateriaal. Controleer de toestand jaarlijks op wijzigingen.
- Zorg voor een veilig beheer en verwijder dit asbestmateriaal wanneer het bij werken eenvoudig bereikbaar wordt. Controleer de toestand jaarlijks op wijzigingen.

- Eenvoudige handelingen: enkel door erkend asbestverwijderaar Hechtgebonden binnentoepassing in licht verweerde staat.

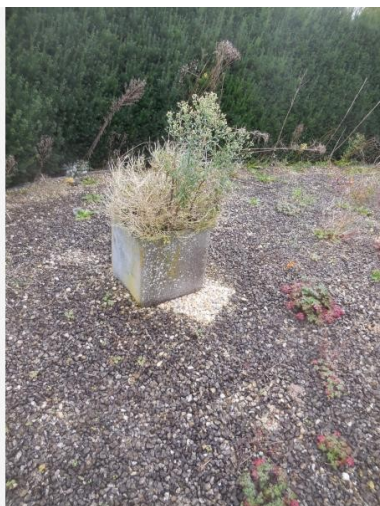
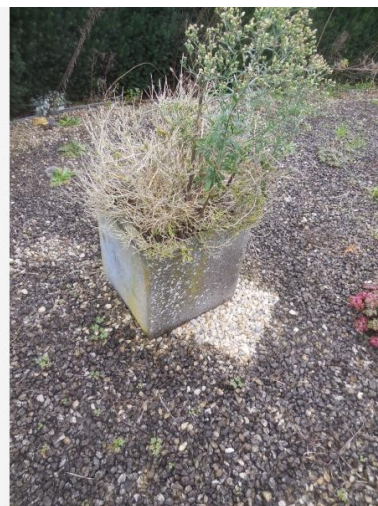
Eindbeoordeling materiaalrisico	Verhoogd materiaalrisico en/of verhoogde kans op vezelvrijgave
---------------------------------	--

Gebondenheid	Categorie 1: hechtgebonden in oorsprong
Asbestsoort (vezeltype)	Crocidoliet aanwezig
Asbestconcentratie	Laag (< 50%)
Afschermingsgraad van het gehele materiaal	Geheel of deels vrij aan de buitenlucht
Toestand van het materiaal	Matig beschadigd, matig verweerd

Beschrijving	Bloembak zijkant woning
Omgeving	Buiten
Primaire drager	Bodem
Asbesttoepassing	Bak, reservoir, kuip, bloembak
Bindmiddel van asbesttoepassing	Cement
Gebondenheid op basis van bindmiddel	Hecht
Hoeveelheid (gewicht - aantal)	• 7,00 kg - 1 stuk
Totaal gewicht	7,00 kg
Identificatiemethode	Vaststelling zonder monsternamen
Destructieve handeling voor identificatie	Nee

- Verwijder deze asbesttoepassing zo snel mogelijk. Volg de toestand goed op.

- Eenvoudige handelingen: mag via doe-het-zelf of door werknemer(s) met opleidingsattest eenvoudige handelingen  
Hechtgebonden buitentoepassing die makkelijk kan verwijderd worden mits de nodige beschermingsmaatregelen zoals een FFP3 masker en geschikt beschermingspak. U mag enkel beschadigd of verweerd asbest verwijderen indien: er niemand anders in de buurt is; de asbesttoepassing niet verder beschadigd raakt of vergruist.

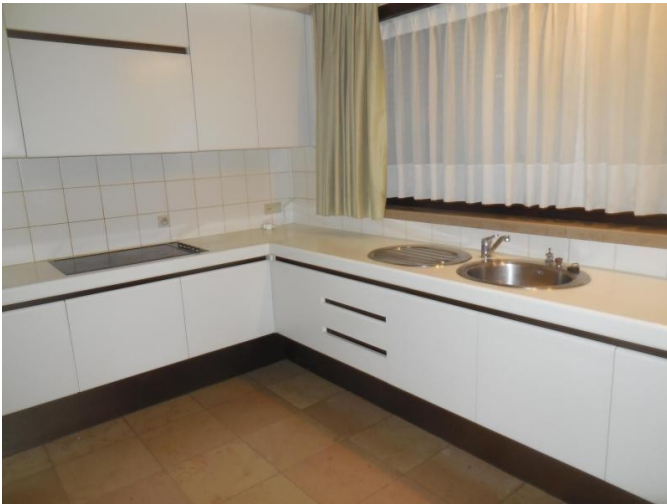
# Fiche 6: Tegelijm Faiencetegels Muren keuken, WC, badkamer

Mogelijk bevindt er zich asbestverdachte tegelijm achter de wandtegels. Dit was niet waarneembaar, er waren geen bestaande beschadigingen of openingen in de wandtegels.

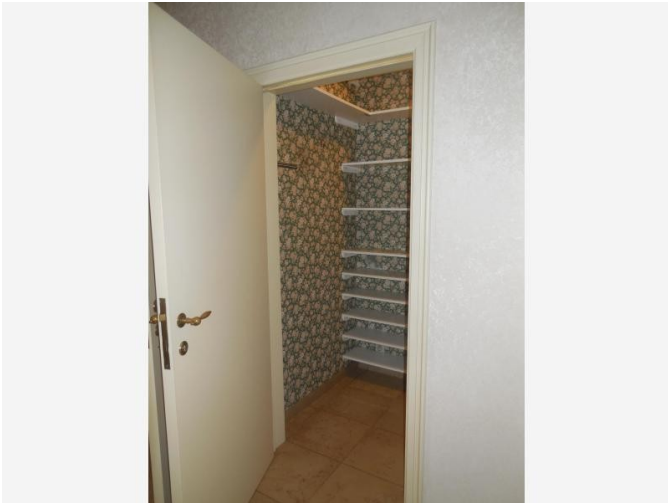
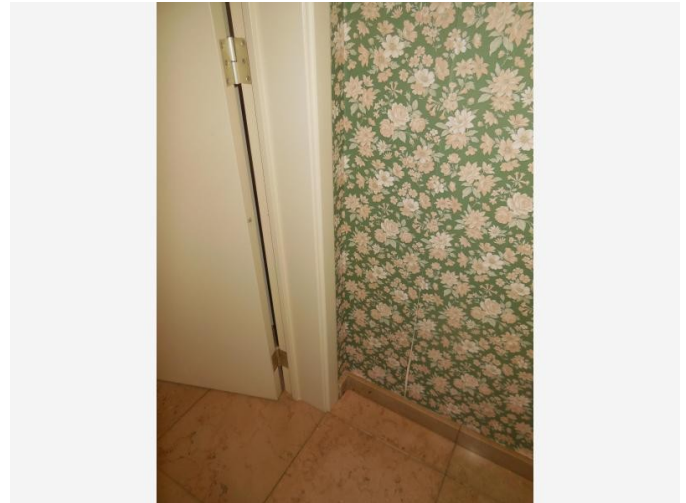
Geen asbest

#	Type	Referentie	Resultaat
7.1	Mengmonster	E-23-061546/01	Geen asbest

Beschrijving	Pleisterwerk wanden
Omgeving	Binnen
Primaire drager	Binnenwand
Bindmiddel van materiaal	Gips - kalk

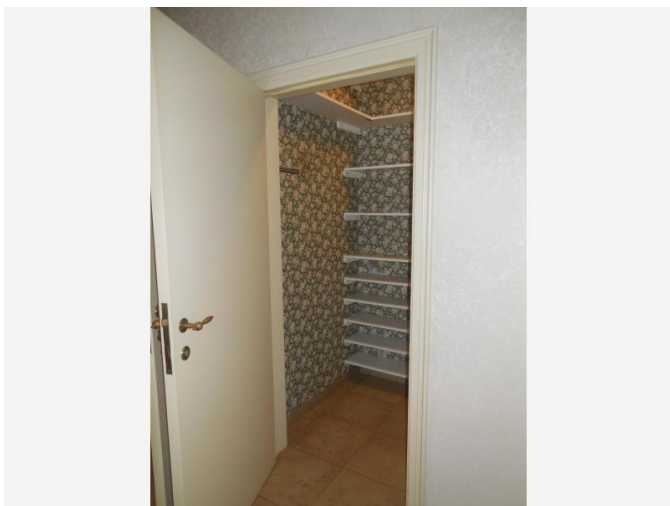
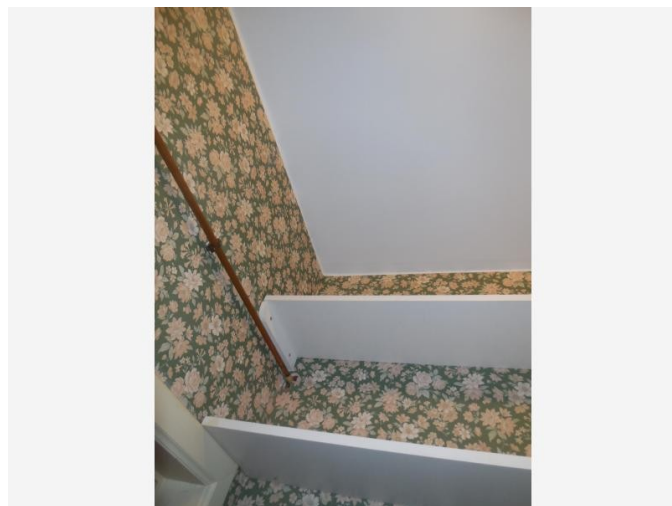
## Fiche 8: Pleisterwerk Plafonds

Geen asbest

#	Type	Referentie	Resultaat
8.1	Mengmonster	E-23-061546/02	Geen asbest

Beschrijving	Pleisterwerk Plafonds
Omgeving	Binnen
Primaire drager	Plafond
Bindmiddel van materiaal	Gips - kalk
